**Rodovia: PR-407**

**Trecho: Morretes/PR – Paranaguá/PR**

**PROJETO EXECUTIVO**  
**REFORÇO DE OAE**  
**PASSARELA DE PEDESTRES**  
**PR407 KM 002+040**

**VOLUME 1 - RELATÓRIO TÉCNICO**  
**(EPR-407PR-002+040-OAE-EXO-RT-V1-001-R00)**  
**SETEMBRO/2025**

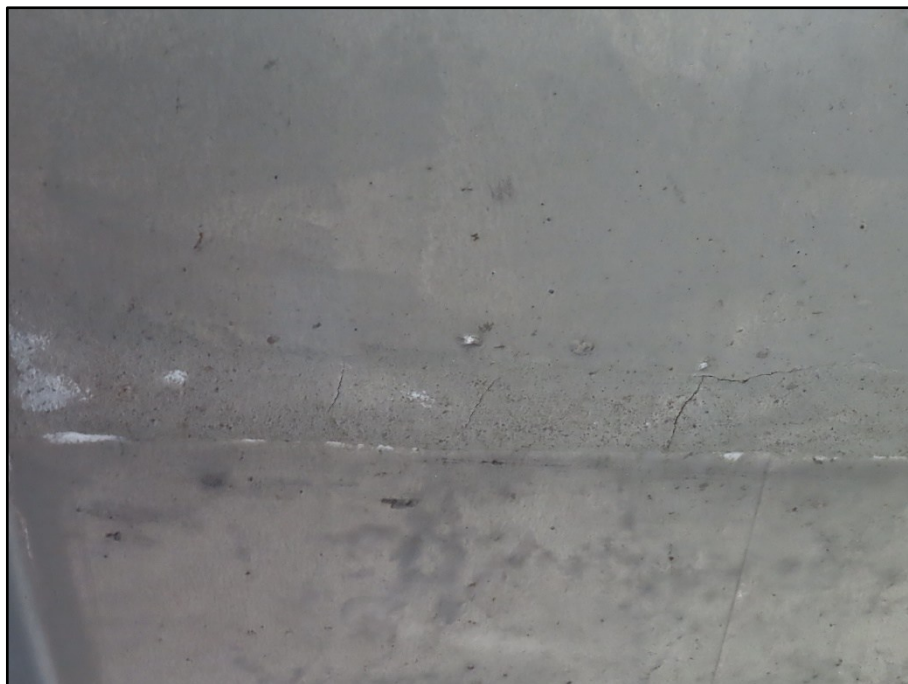
Foto 082

Fissuras de pequeno comprimento com aberturas inferiores a 0,2mm, na rampa 1, face Inferior.

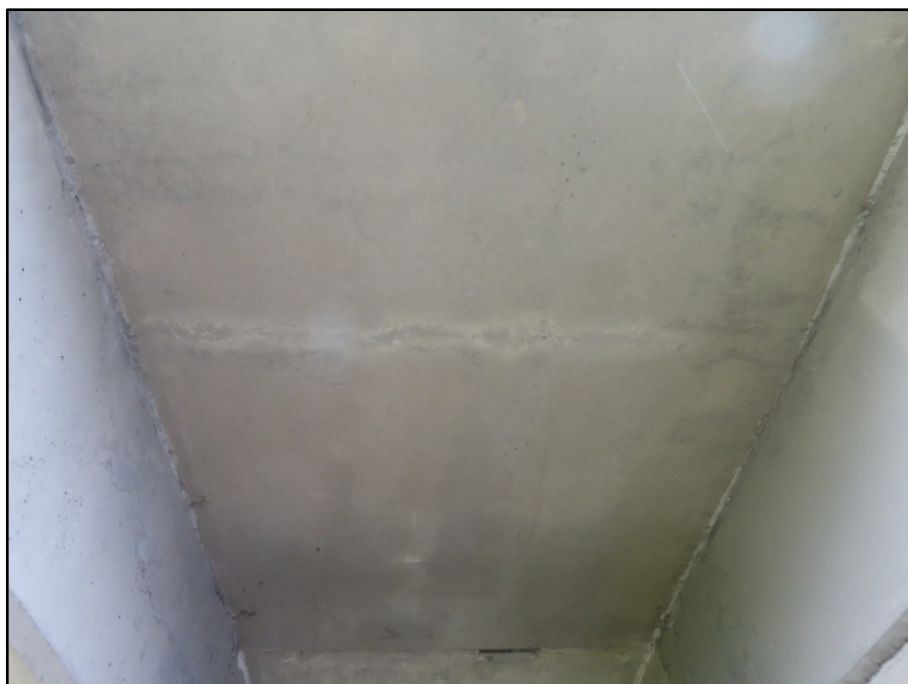
Foto 083

Idem foto anterior. Fissuras na rampa 1, face Inferior.

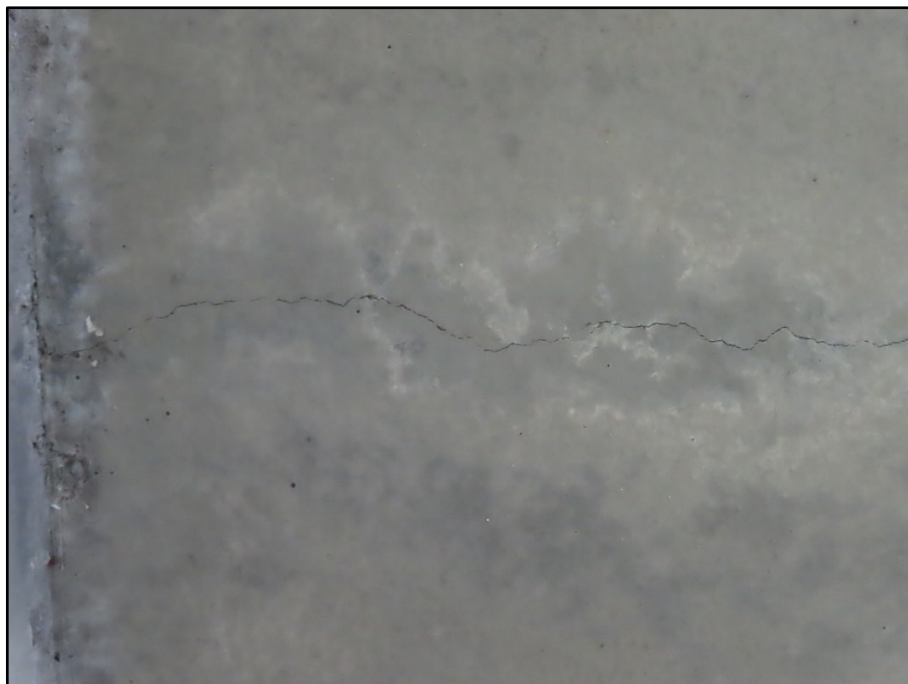
Foto 084

Fissura de configuração transversal, abertura superior a 0,3mm, na rampa 2, face Inferior.

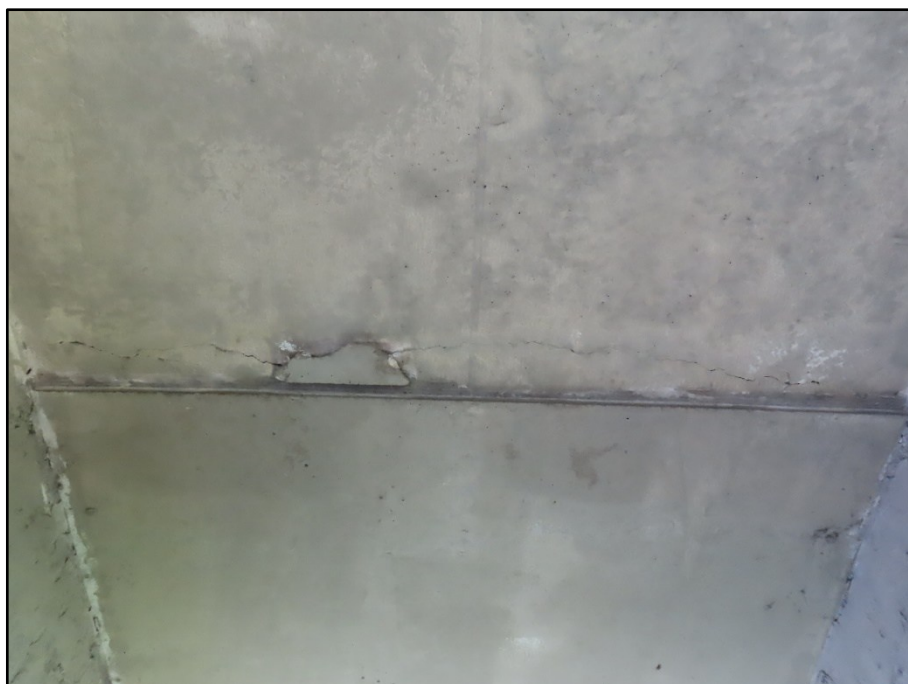
Foto 085

Idem foto anterior. Fissura de configuração transversal, na rampa 2, face Inferior.

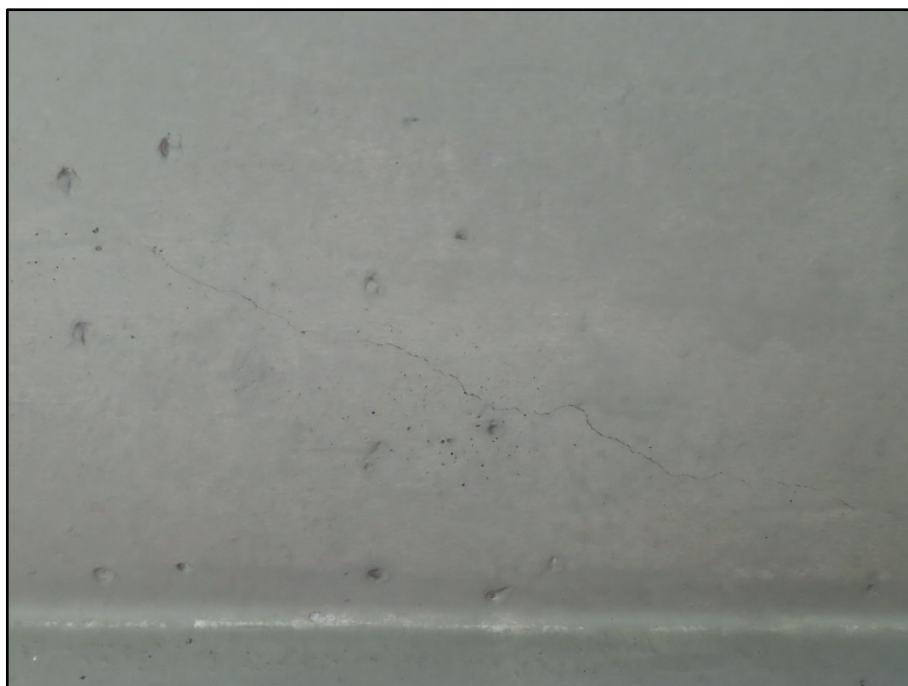
Foto 087

Fissuras na rampa 3, próximo da nervura 2, face Inferior

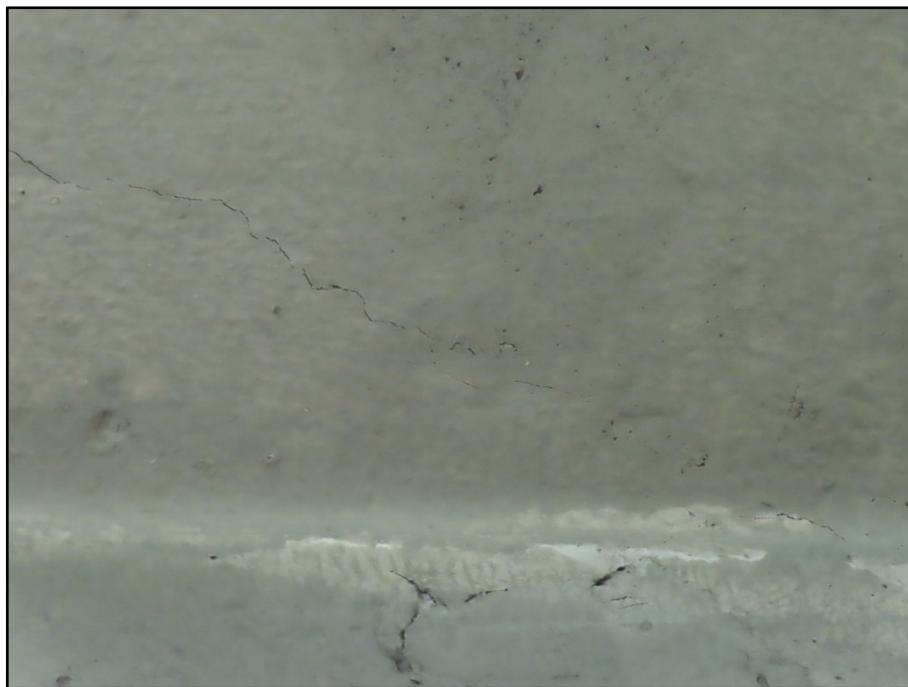
Foto 088

Fissuras na rampa 3, próximo da nervura 2, face Inferior

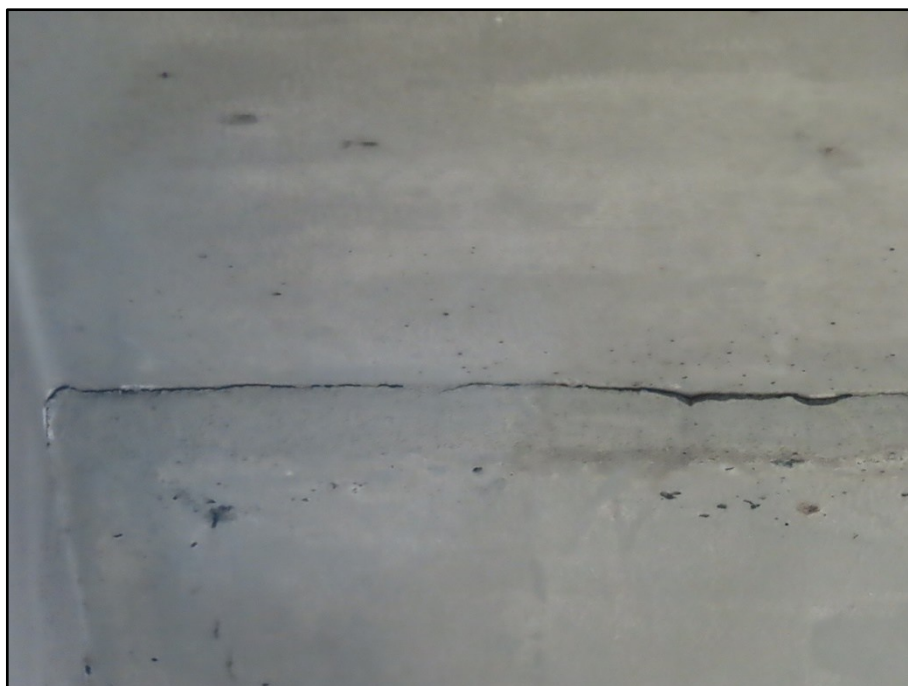
Foto 089

Fissuras na rampa 3, próximo da nervura 2, face Inferior

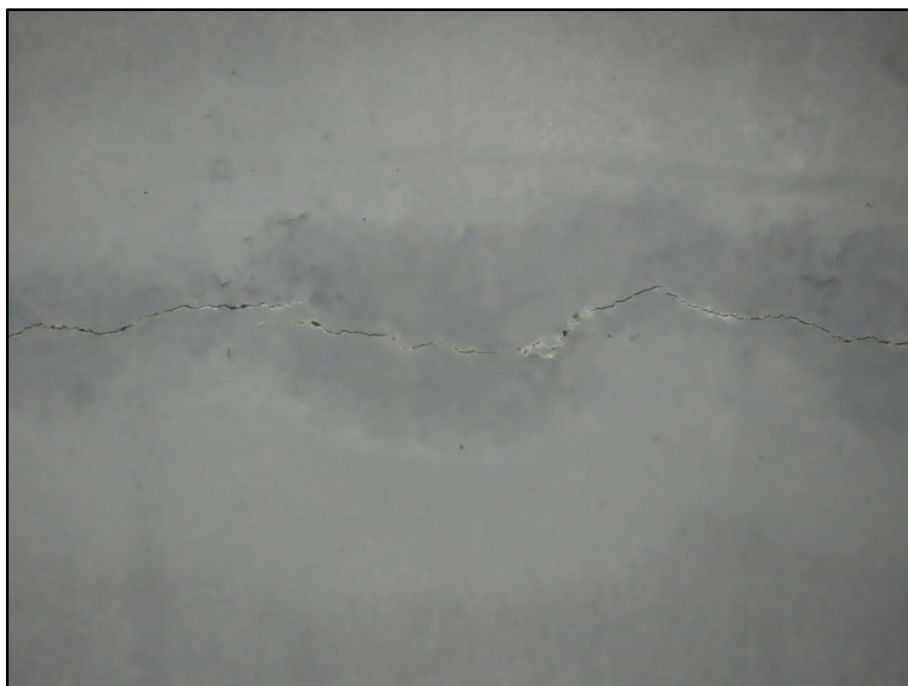
Foto 093  
Fissuras na rampa 6, próximo do pilar P1, face Inferior

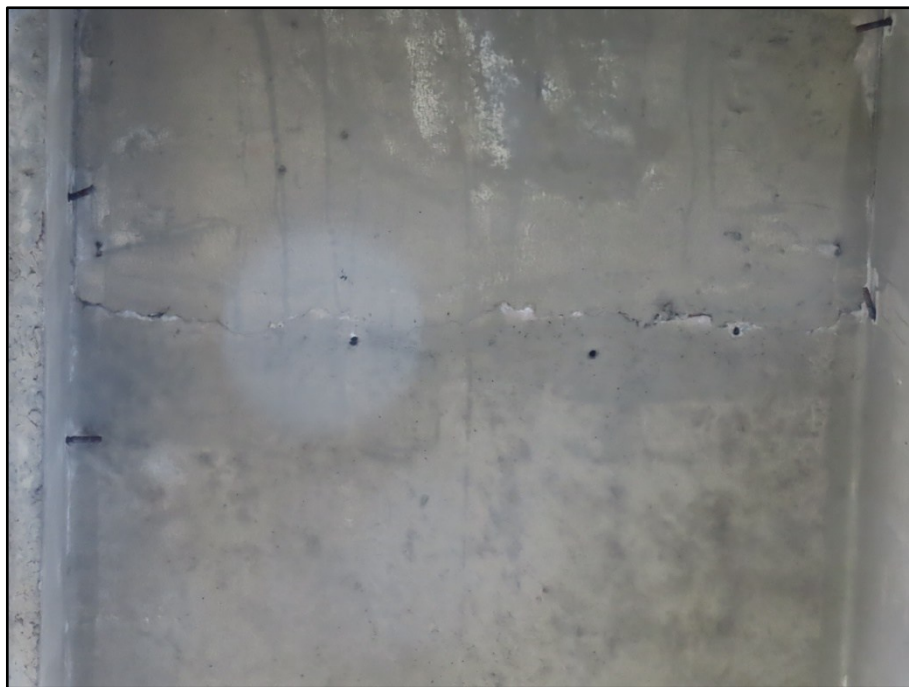
Foto 094  
Fissuras na rampa 6, próximo do pilar P1, face Inferior

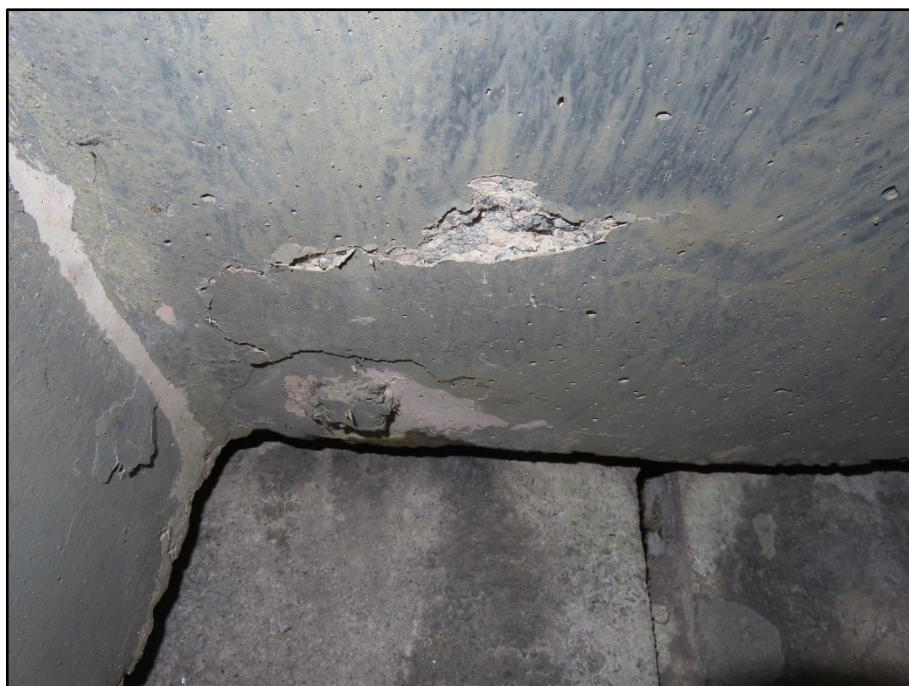
Foto 095

Fissuras na rampa 8, próximo do pilar P3, face Inferior

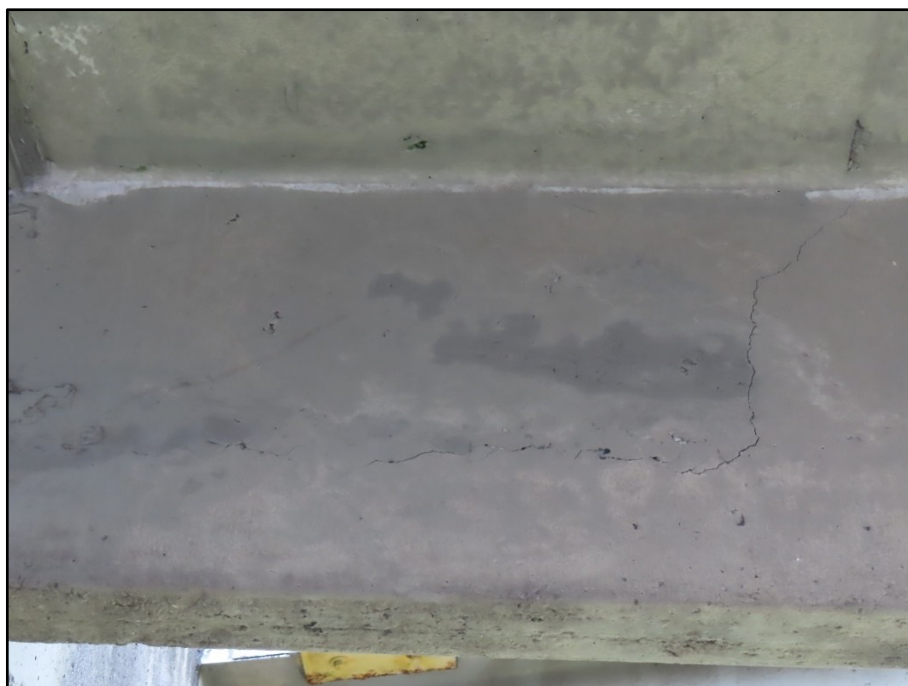
Foto 099

Fissura na nervura 2 da rampa 2, próximo do pilar P5, faces Leste e Oeste

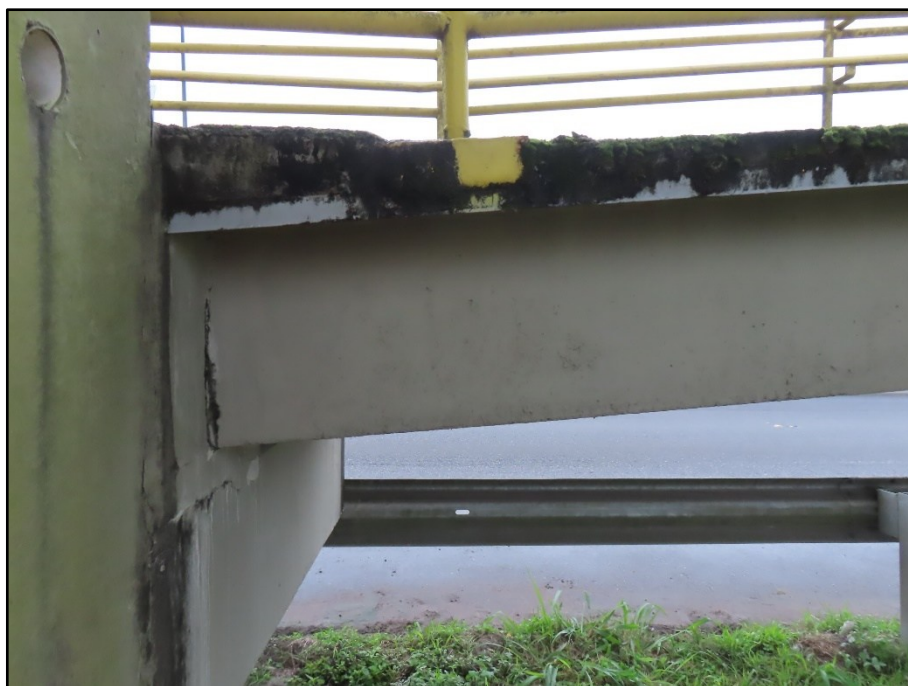
Foto 101

Fissura na nervura 2 da rampa 2, próximo do pilar P5, faces Leste e Oeste

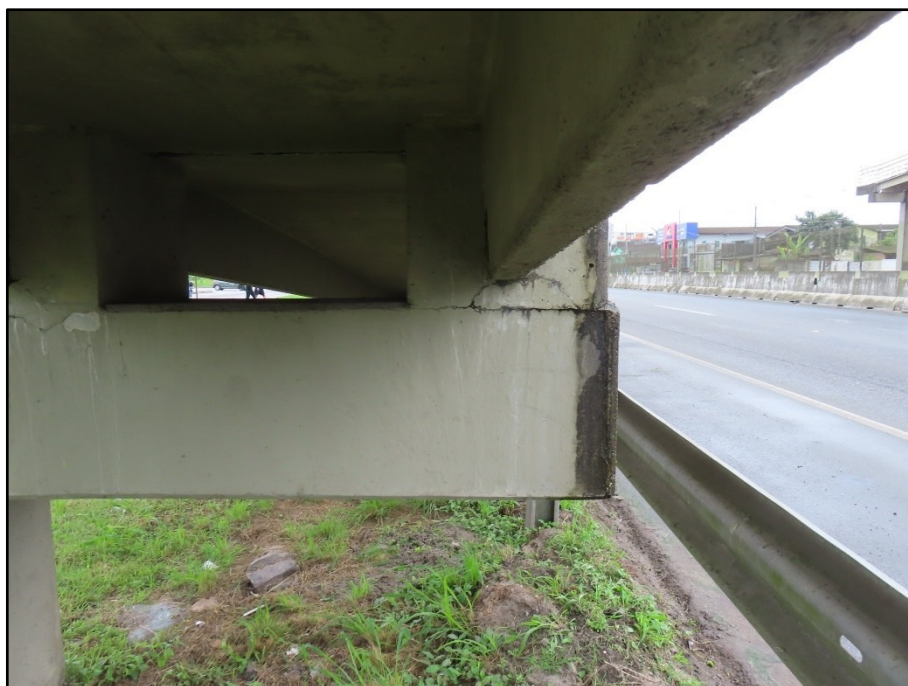
Foto 117

Fissuras no bloco de apoio da VAP9 do pilar P4, face Sul

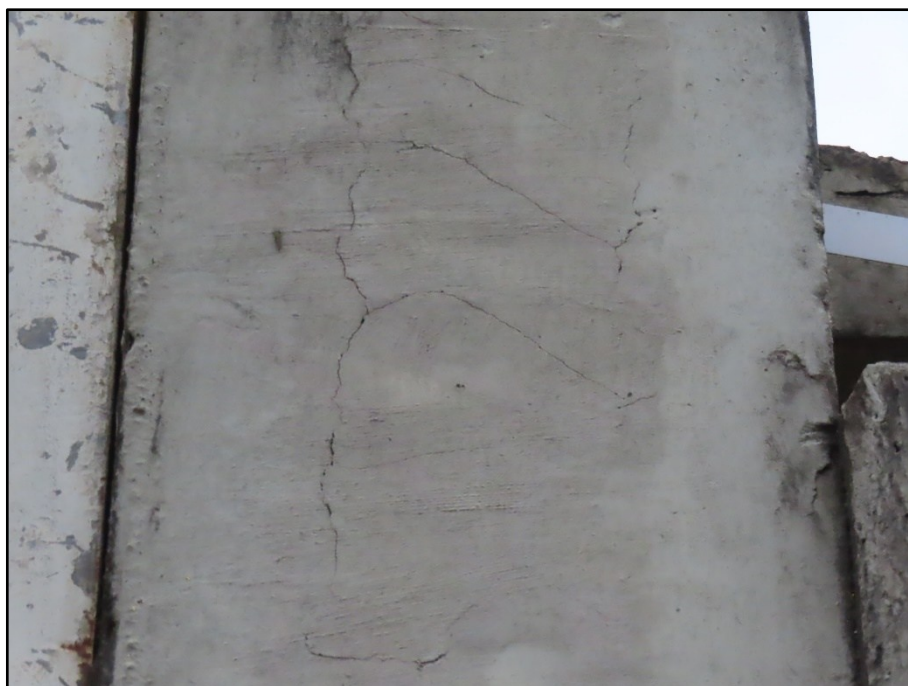
Foto 131

Fissuras mapeadas na face Leste da viga longarina VL1, face Leste, acesso 2.

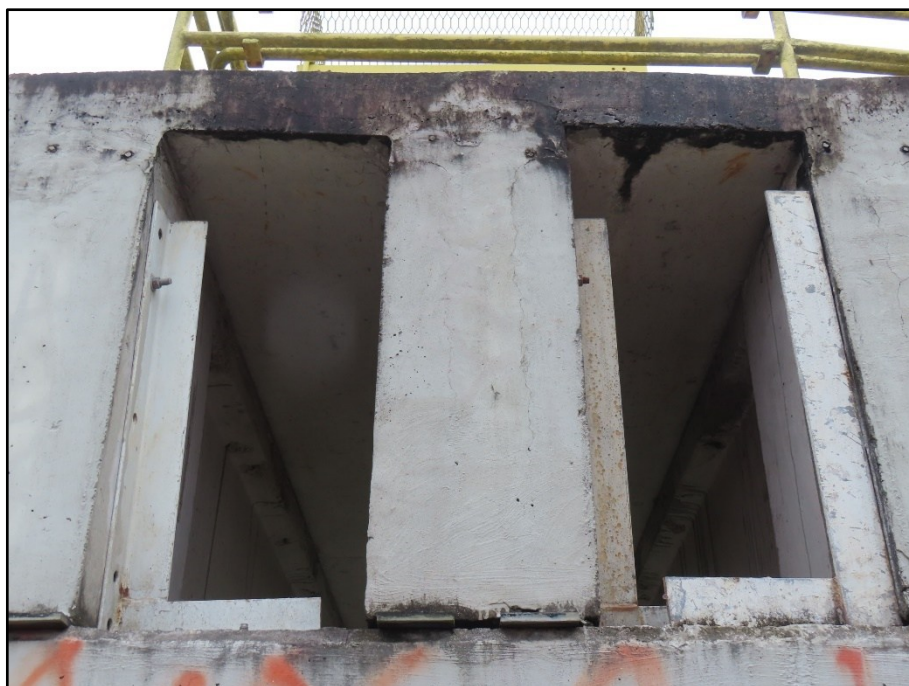
Foto 133

Idem foto anterior. Viga longitudinal VL1, face Leste, acesso 2.

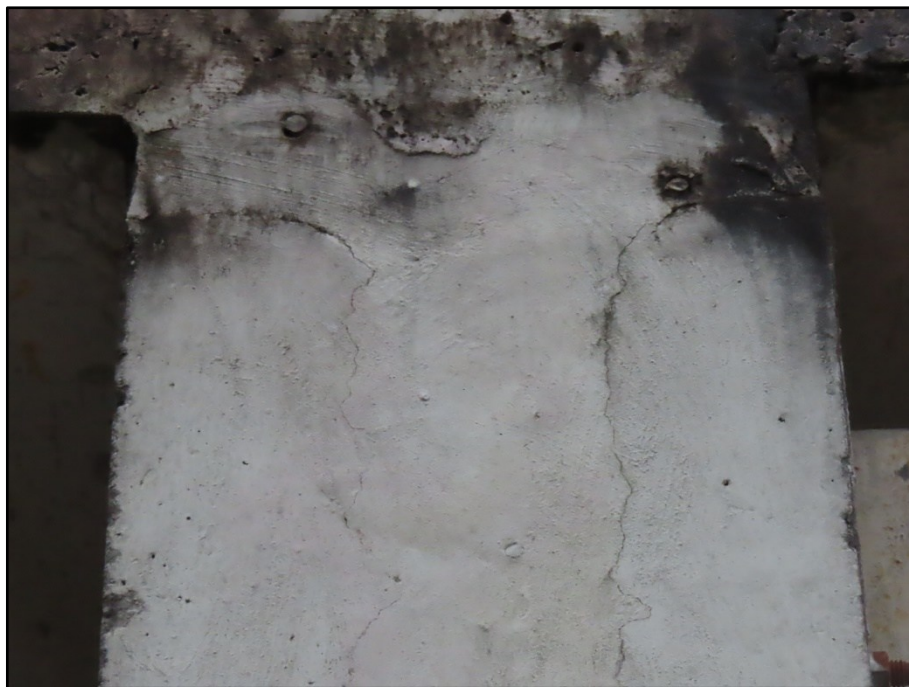
Foto 134

Fissuras de configuração vertical, na projeção da VL2, no trecho do alargamento, face Leste, acesso 2

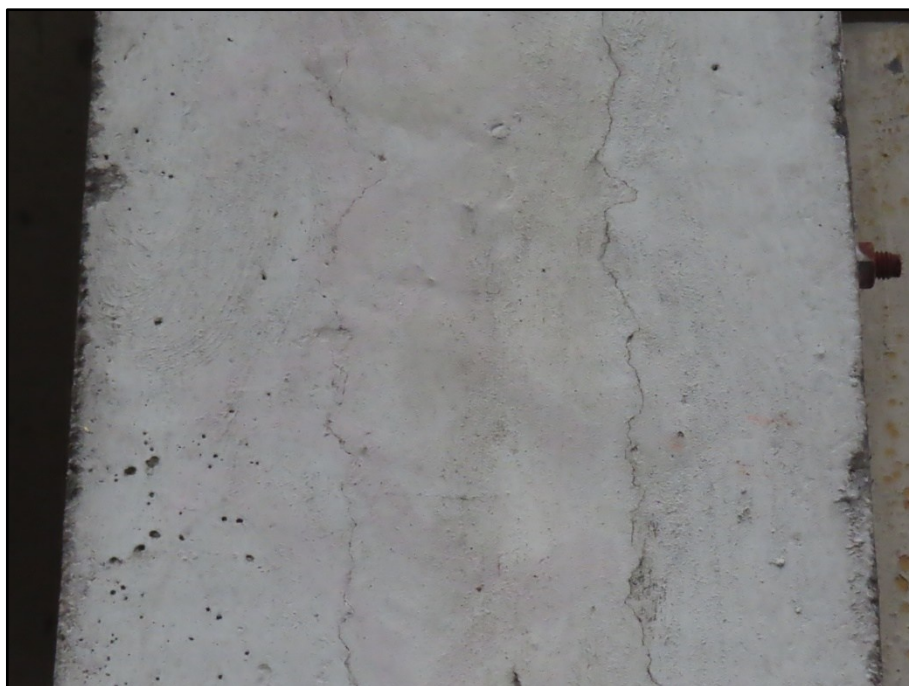
Foto 135

Fissuras de configuração vertical, na projeção da VL2, no trecho do alargamento, face Leste, acesso 2

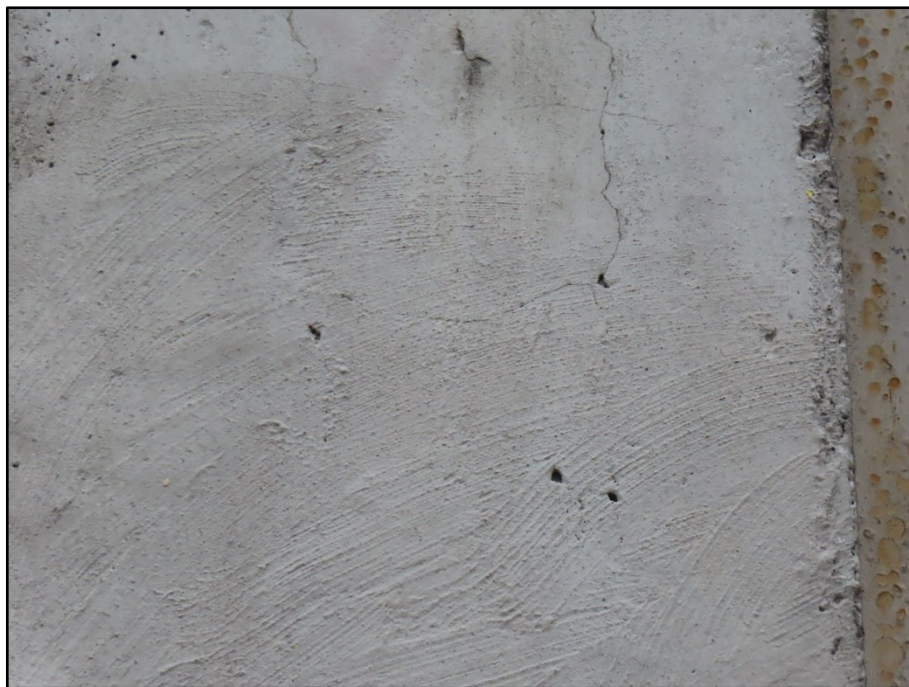
Foto 136

Fissuras de configuração vertical, na projeção da VL2, no trecho do alargamento, face Leste, acesso 2

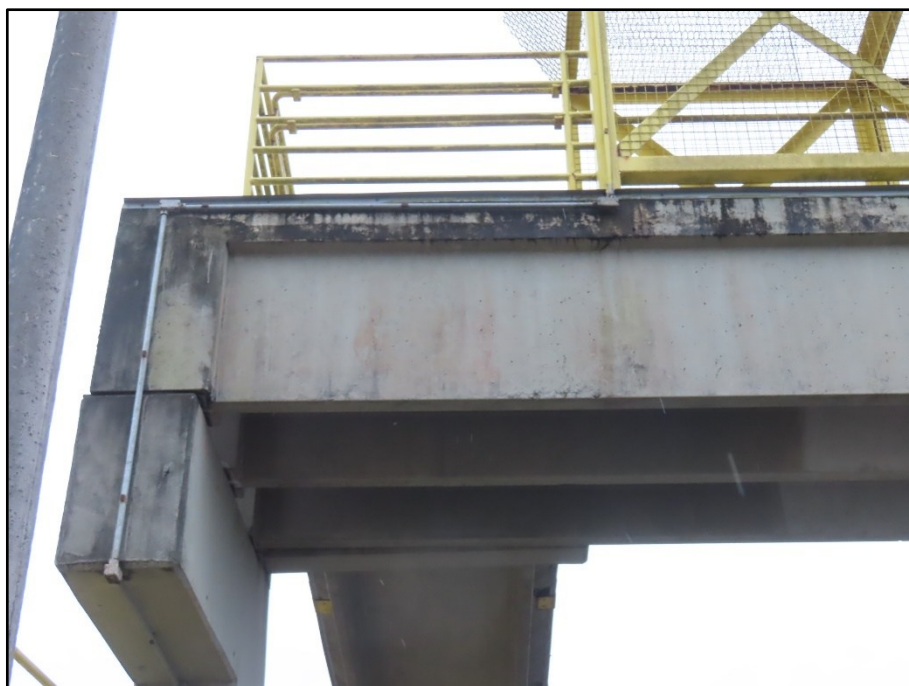
Foto 137

Fissuras de configuração vertical, na projeção da VL2, no trecho do alargamento, face Leste, acesso 2

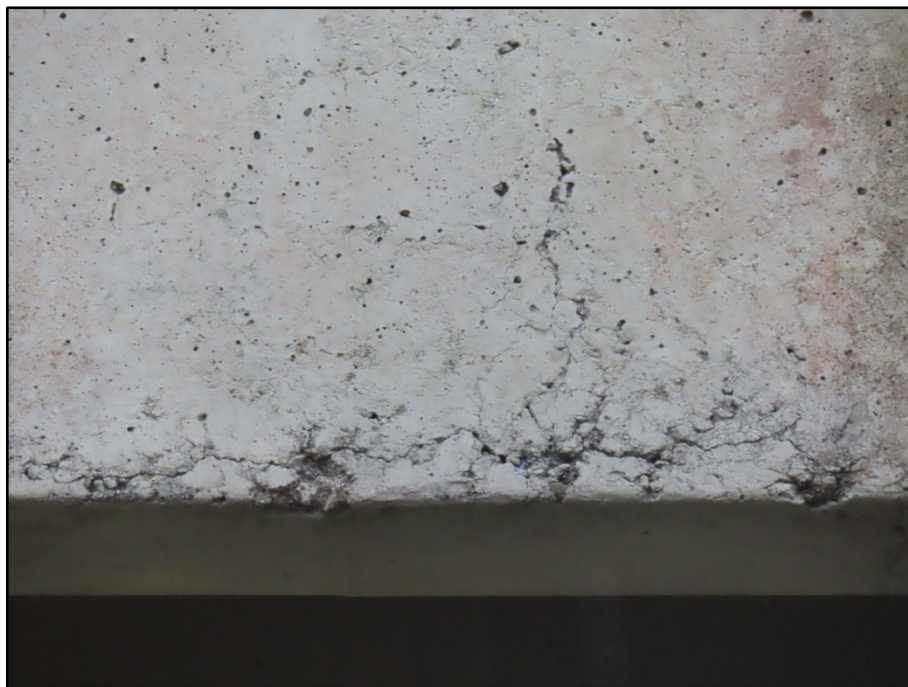
Foto 138

Fissuras mapeadas em região localizada da viga longitudinal VL3, trecho próximo do acesso 1, face Sul.

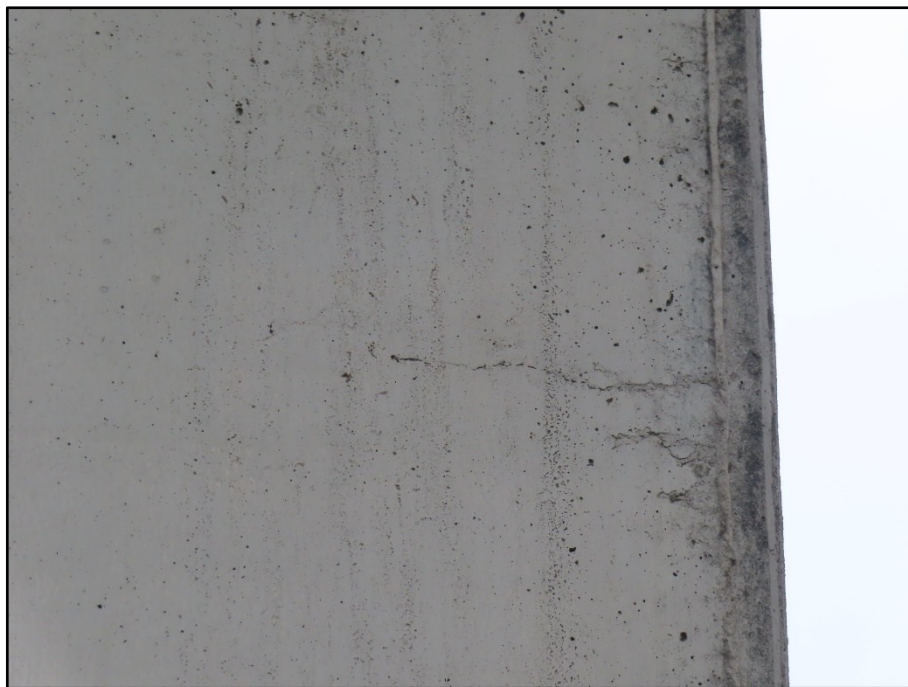
Foto 168

Fissura de pequeno comprimento, superficial, de configuração transversal no pilar P2, face Oeste.

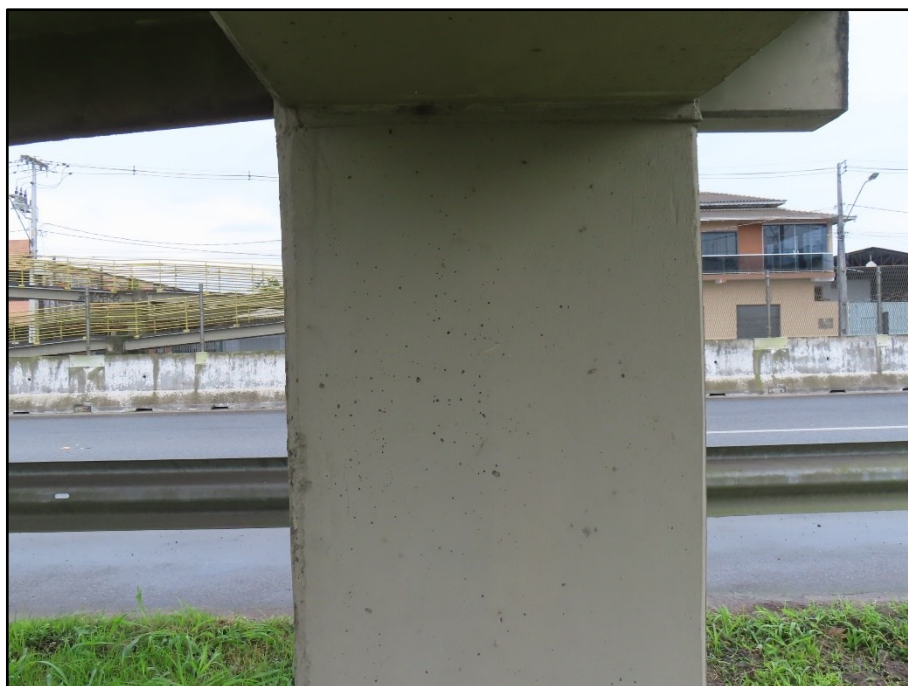
Foto 169

Idem foto anterior. Fissura de pequeno comprimento, superficial, de configuração transversal no pilar P2, face Oeste.

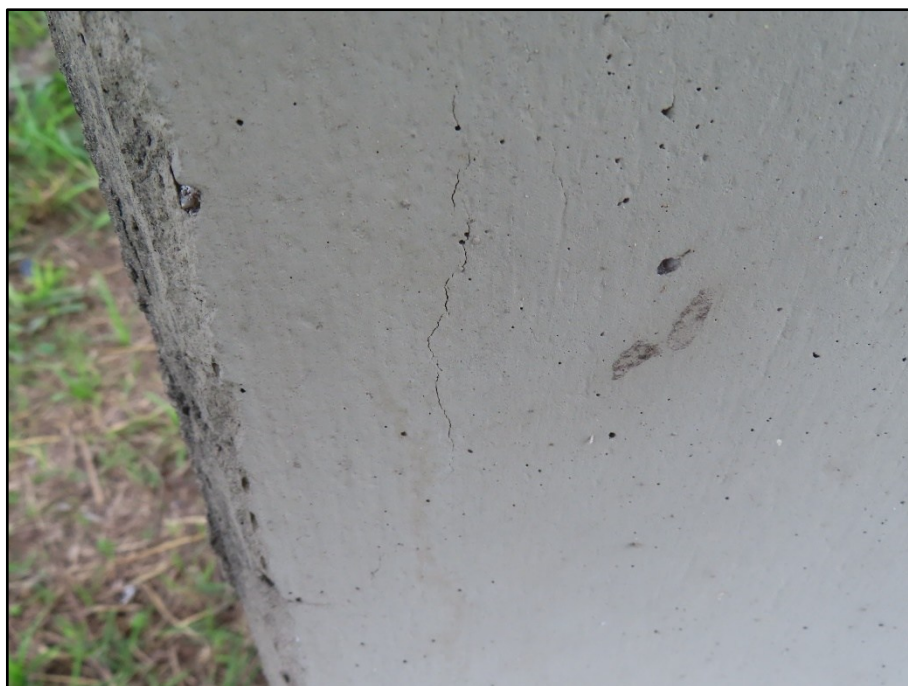
Foto 171

Idem foto anterior. Fissura de configuração vertical, no canto do pilar P5, face Oeste.

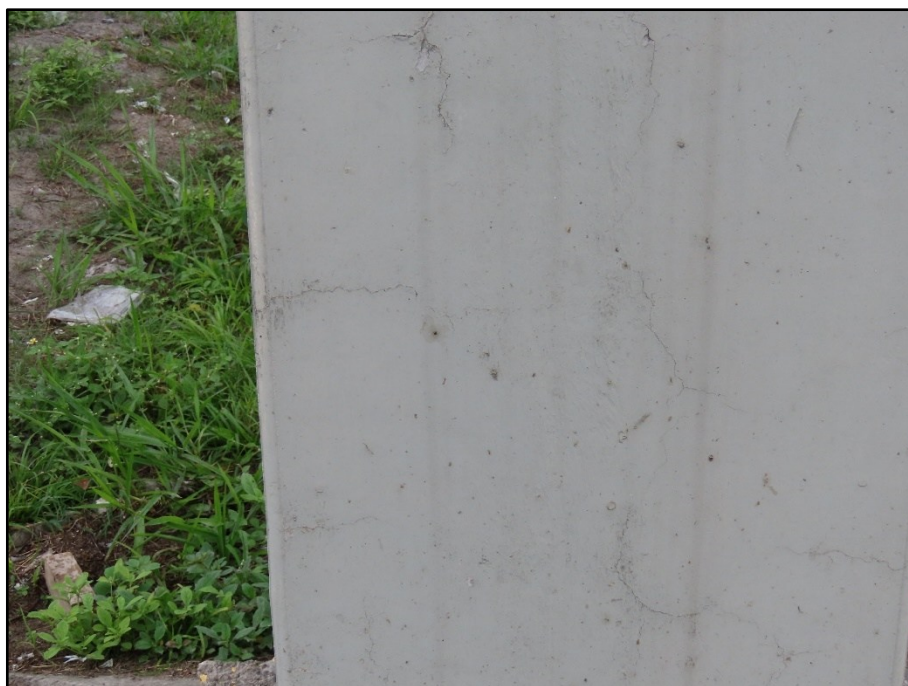
Foto 173  
Fissuras mapeadas no pilar P6, face Norte.

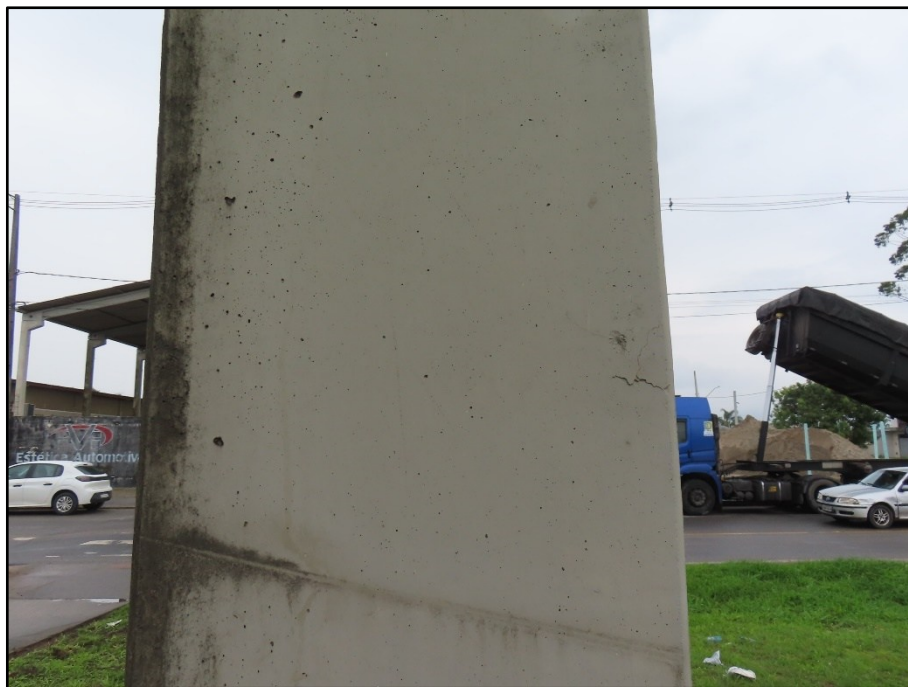
Foto 174  
Vista aproximada da foto anterior. Fissuras mapeadas no pilar P6, face Norte.

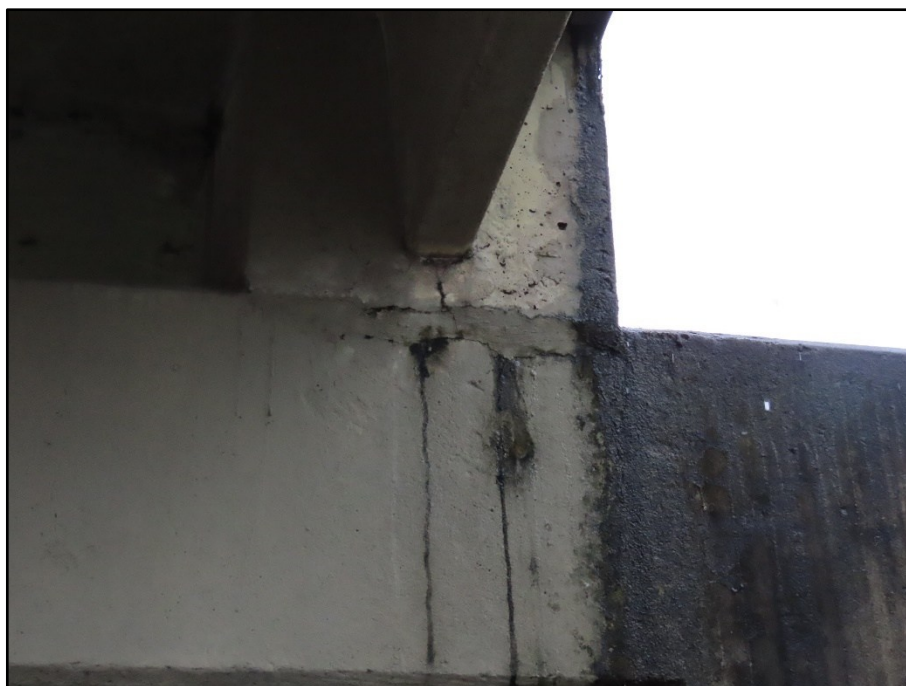
Foto 261  
Manchas de umidade na VAP24 do pilar P10, face Oeste.

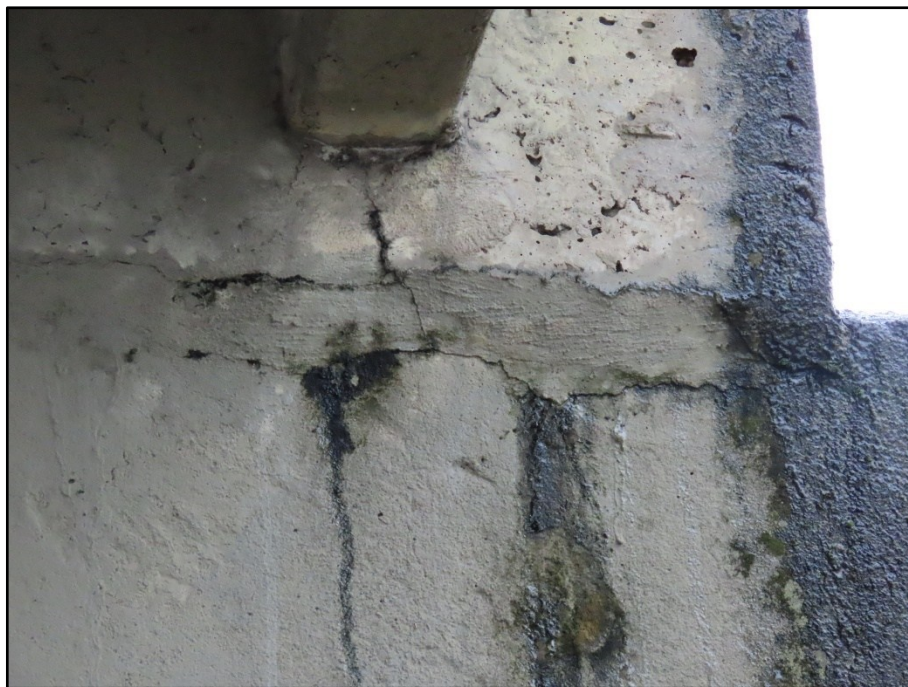
Foto 262  
Fissura VAP22 (bloco de apoio) do pilar P9, face Norte.

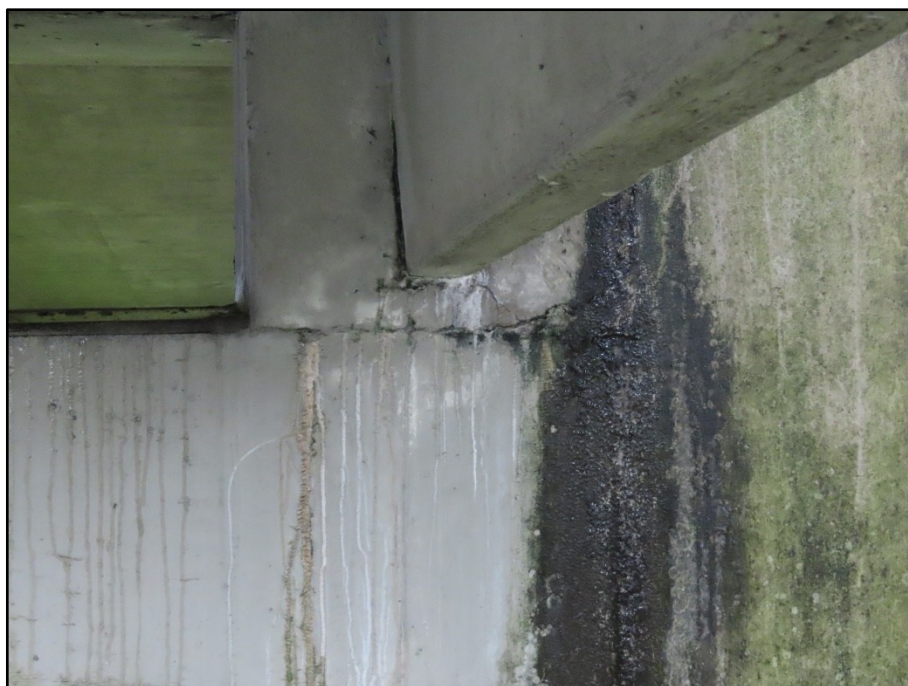
Foto 263

Vista aproximada da foto anterior. Fissura VAP22 (bloco de apoio) do pilar P9, face Norte.

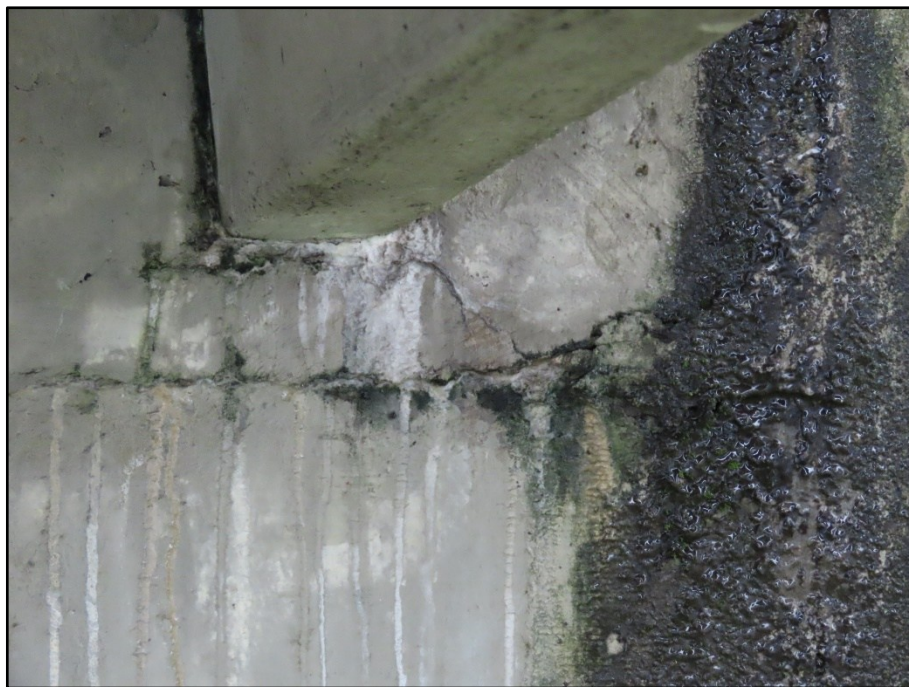
Foto 264

Fissura diagonal na VAP21 (bloco de apoio) do pilar P9, face Sul.

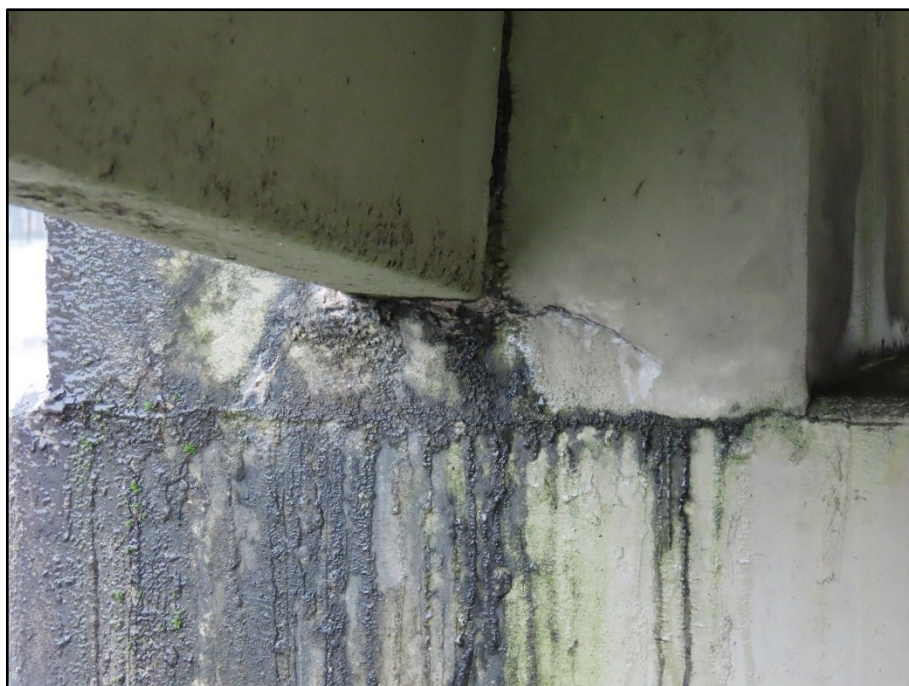
Foto 265

Vista aproximada da foto anterior. Fissura diagonal na VAP21 (bloco de apoio) do pilar P9, face Sul.

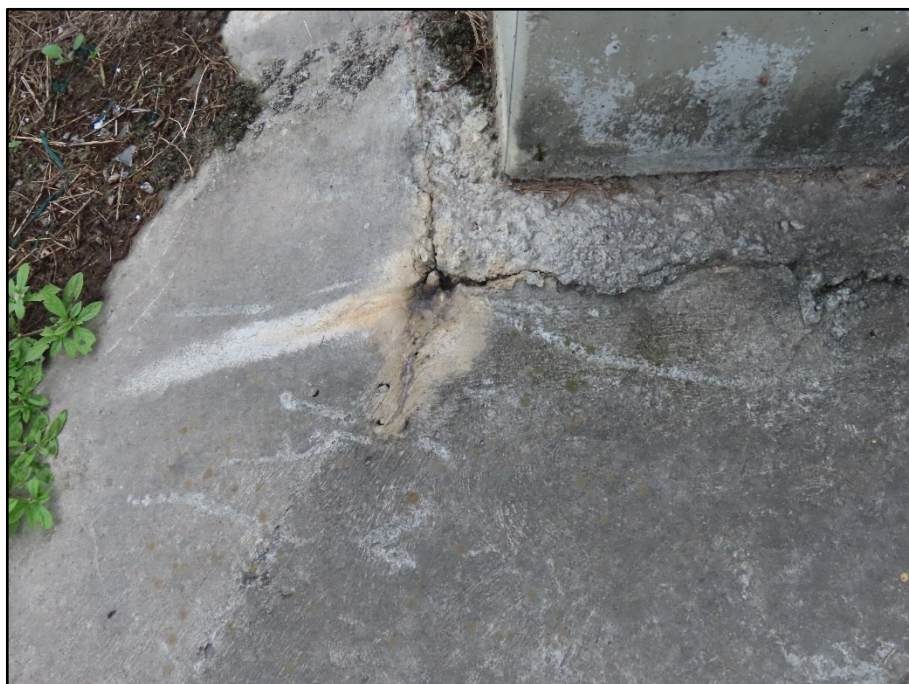
Foto 267

Vista aproximada da foto anterior. Fissuras diagonais nos cantos da nervura, na VAP21 (bloco de apoio) do pilar P9, face Sul.

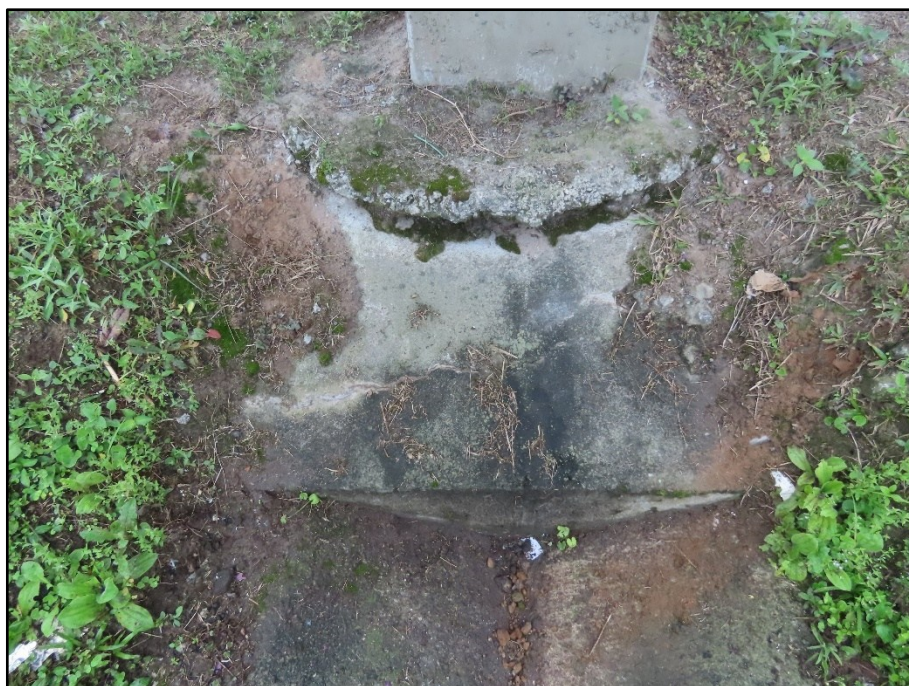
Foto 269

Vista aproximada da foto anterior. Fissura no bloco de fundação do pilar P6, face Leste.

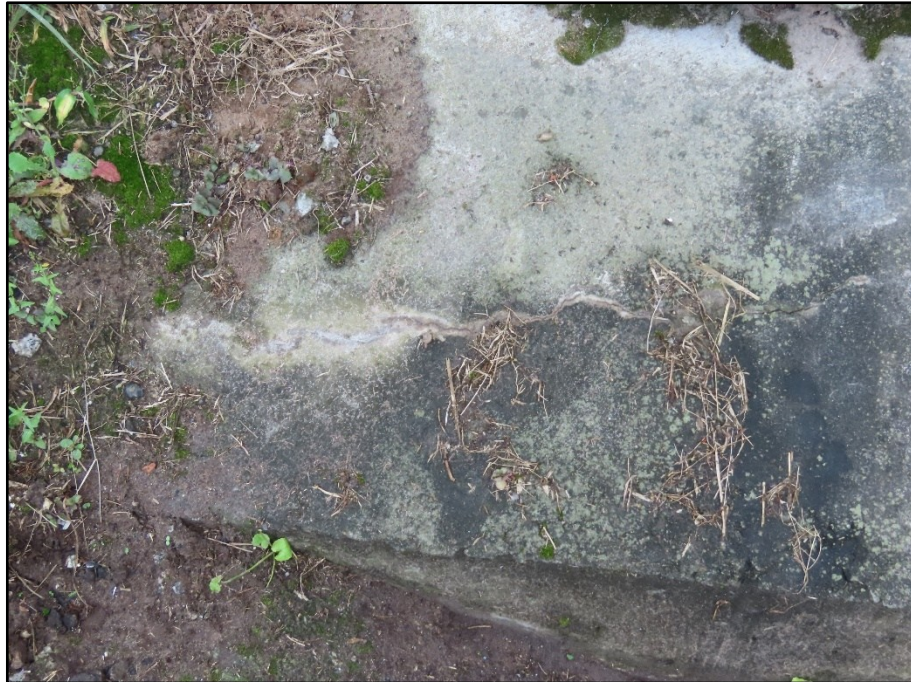
Foto 270

- Fissuras nos blocos de fundação dos pilares P6 (face Leste) e P10 (face Sul), apresentam configuração aleatória, provavelmente, *decorrentes da retração hidráulica ou térmica do concreto;*

Fissura no bloco de fundação do pilar P10, face Sul.

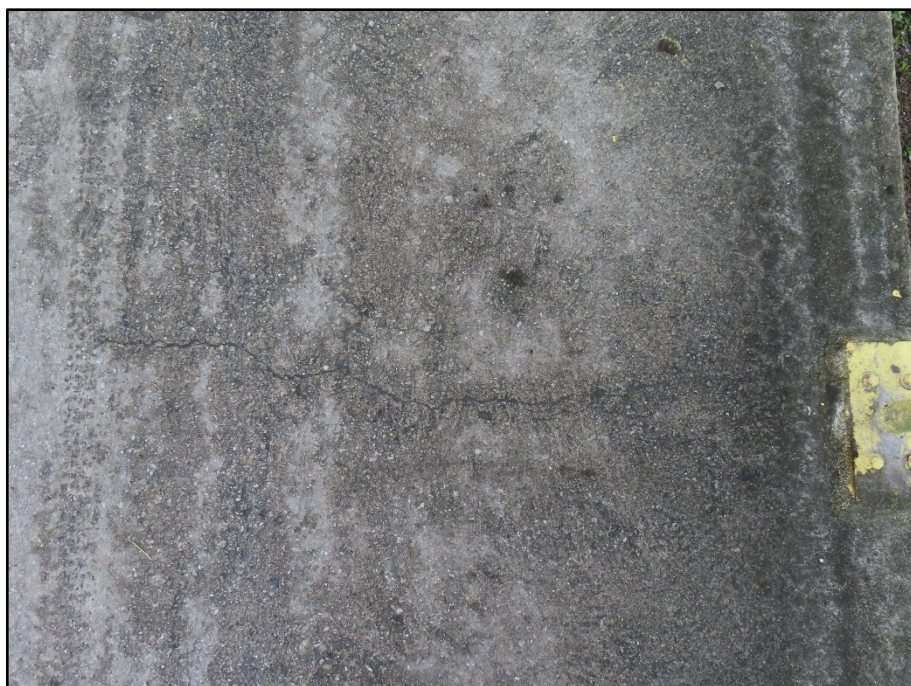
Foto 271

Vista aproximada da foto anterior. Fissura no bloco de fundação do pilar P10, face Sul.

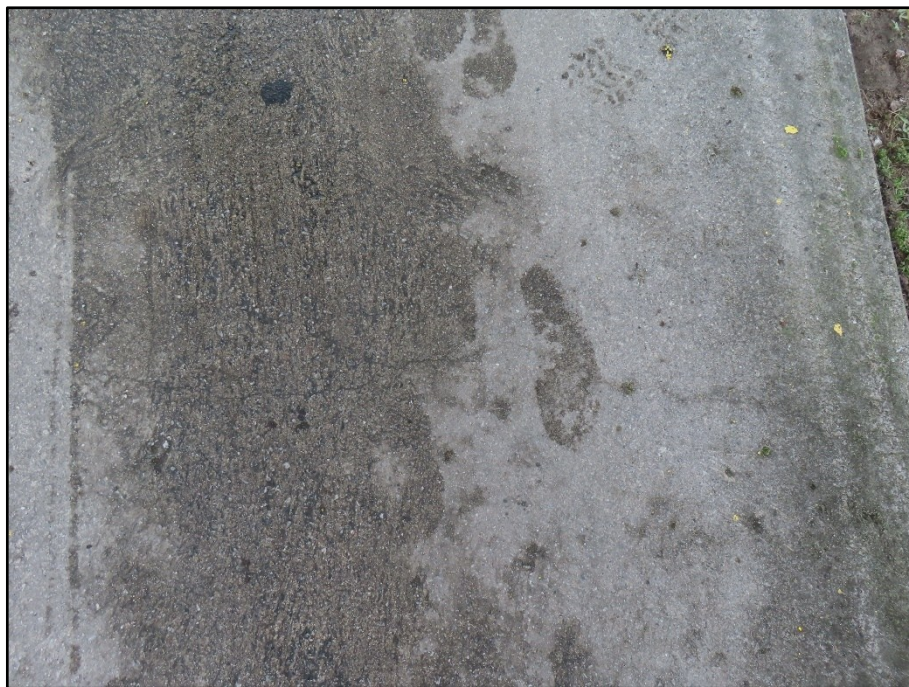
Foto 272

Fissura transversal no piso da rampa, na estrutura de ENC1, face Superior.
