**Rodovia: PR-407**

**Trecho: Morretes/PR – Paranaguá/PR**

**PROJETO EXECUTIVO**  
**REFORÇO DE OAE**  
**PASSARELA DE PEDESTRES**  
**PR407 KM 002+040**

**VOLUME 1 - RELATÓRIO TÉCNICO**  
**(EPR-407PR-002+040-OAE-EXO-RT-V1-001-R00)**  
**SETEMBRO/2025**

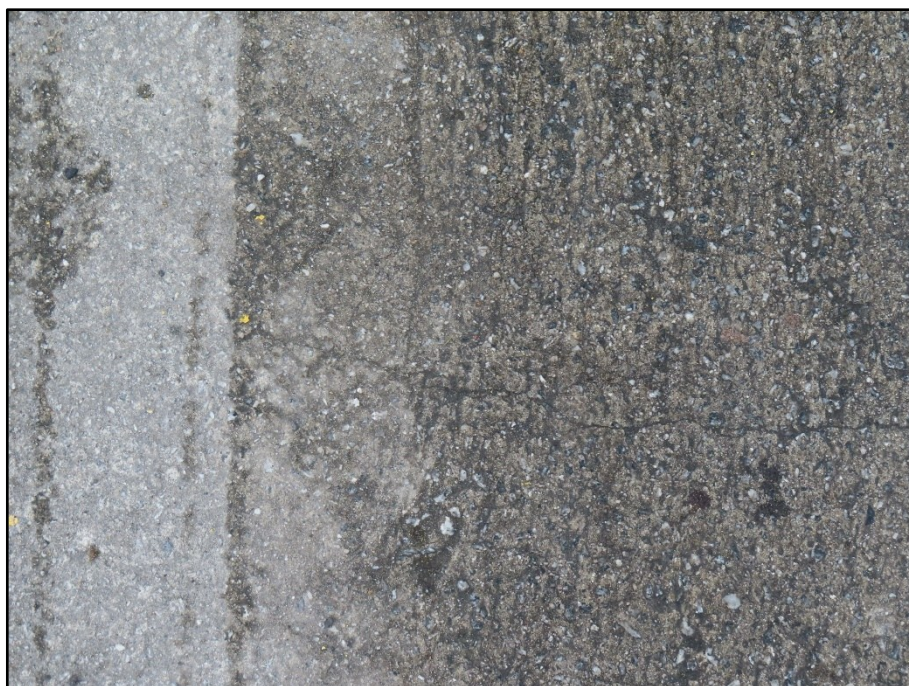
Foto 273

Fissura transversal no piso da rampa, estrutura de ENC1, face Superior.

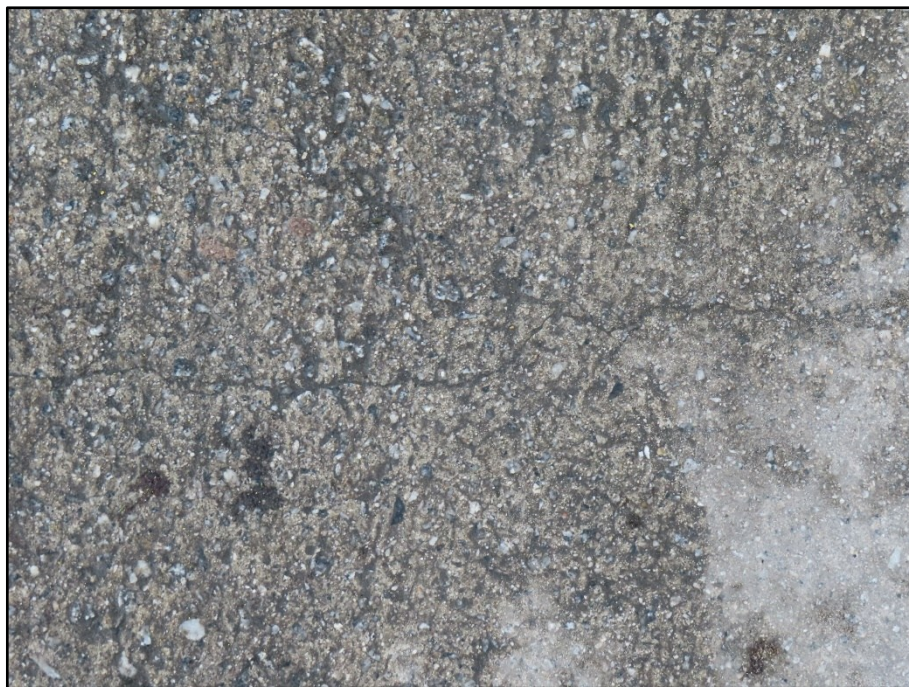
Foto 274

Fissura transversal no piso, estrutura de ENC1, face Superior.

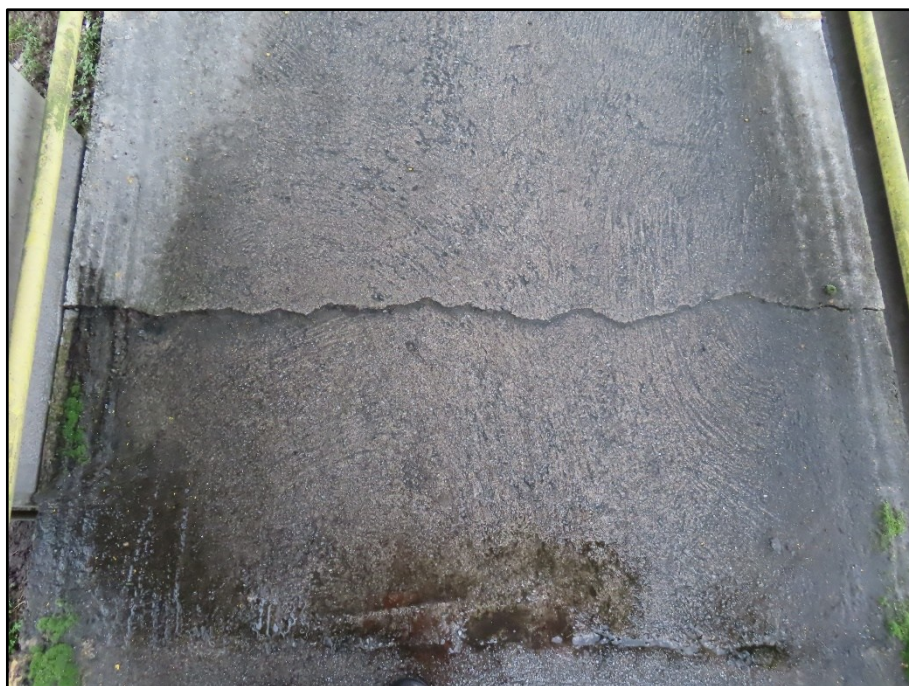
Foto 275

Fissura transversal no piso da rampa, estrutura de ENC1, face Superior.

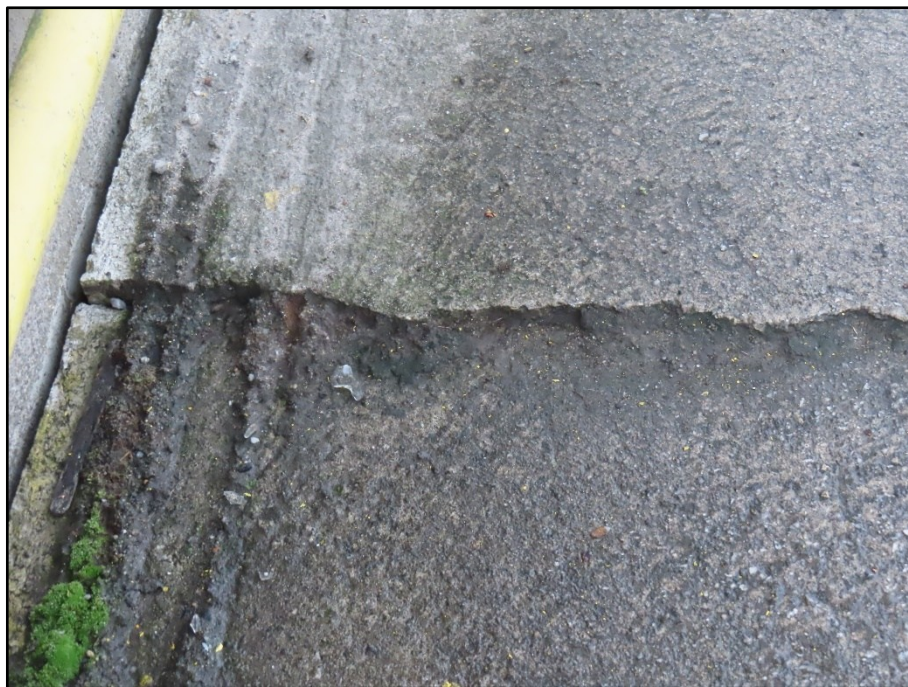
Foto 276

Fissura transversal na projeção da junta de concretagem, estrutura de ENC1, face Superior.

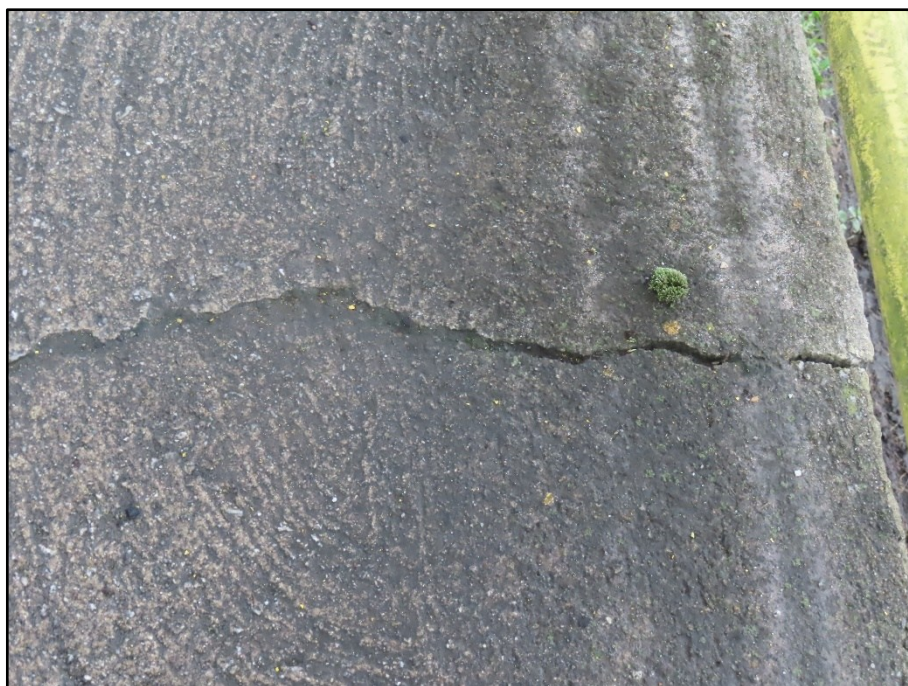
Foto 277

Vista aproximada da foto anterior. Fissura na estrutura de ENC1, face Superior.

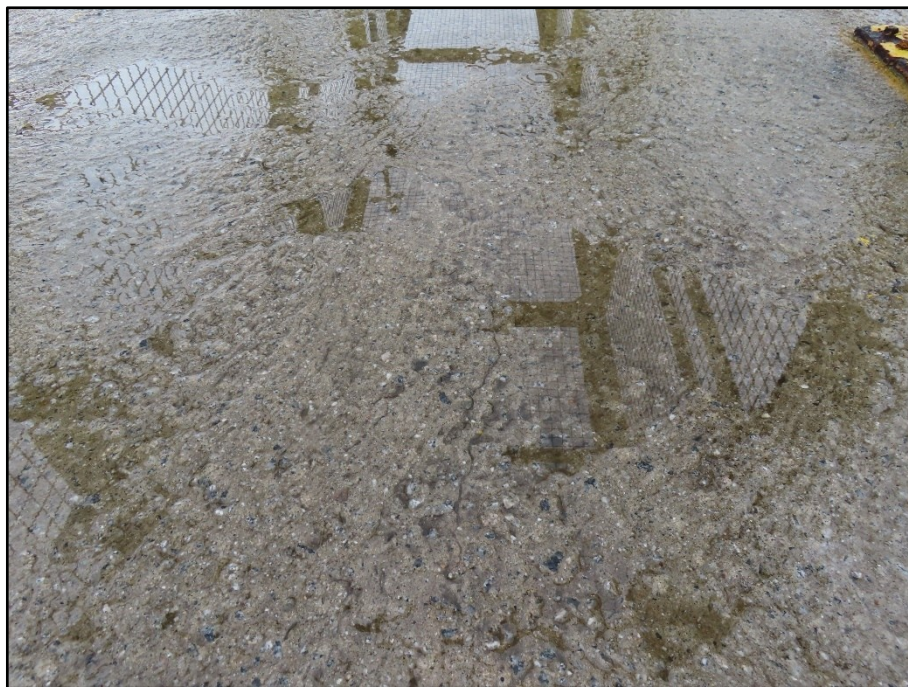
Foto 278

Vista aproximada da foto 276. Fissura na estrutura de ENC1, face Superior.

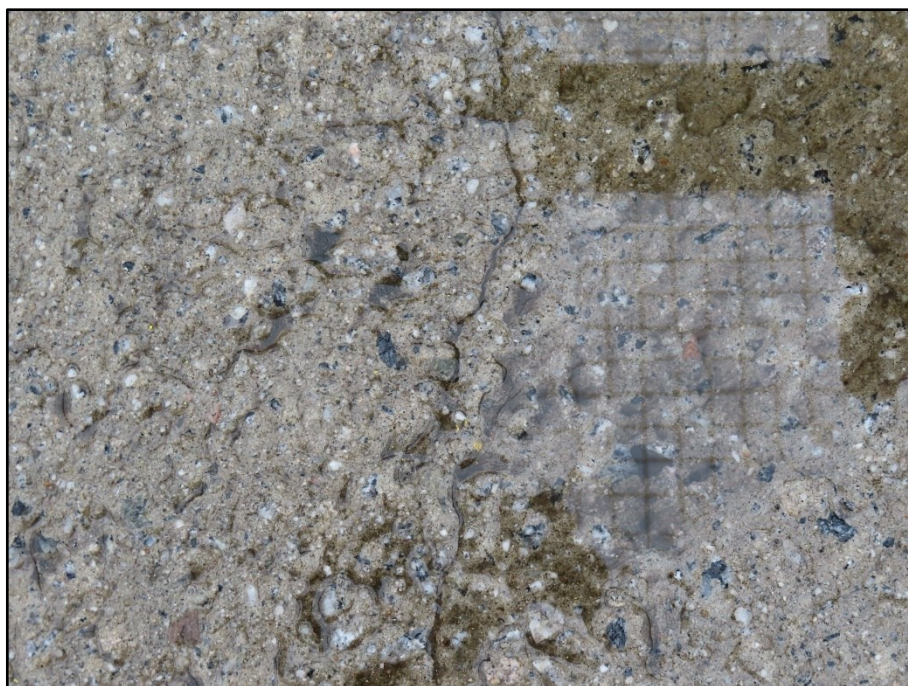
Foto 279

Fissura de configuração aleatória no trecho de travessia, face Superior.

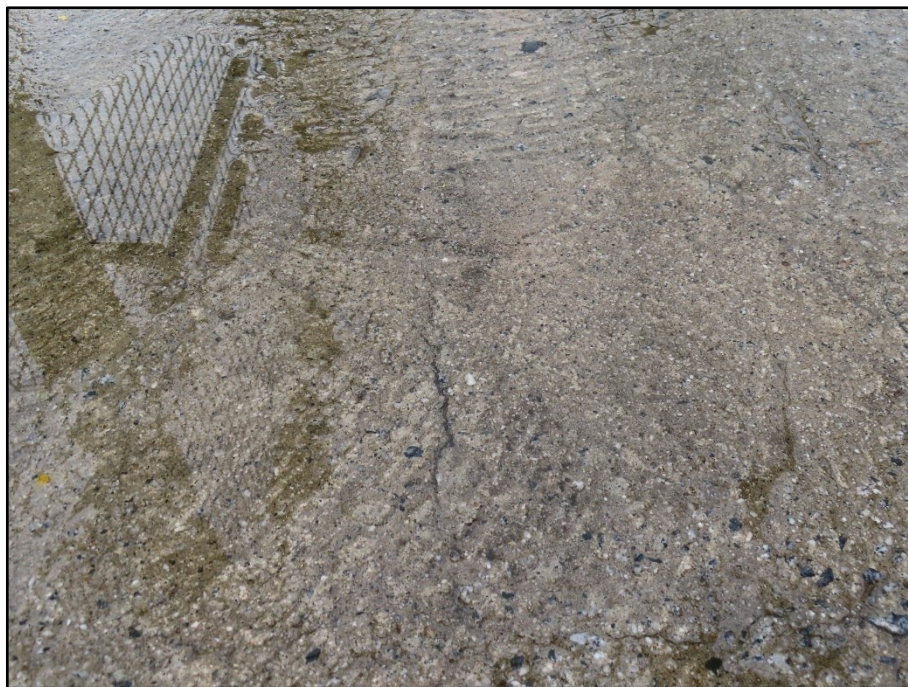
Foto 280

Vista aproximada da foto anterior. Fissura no trecho de travessia, face Superior.

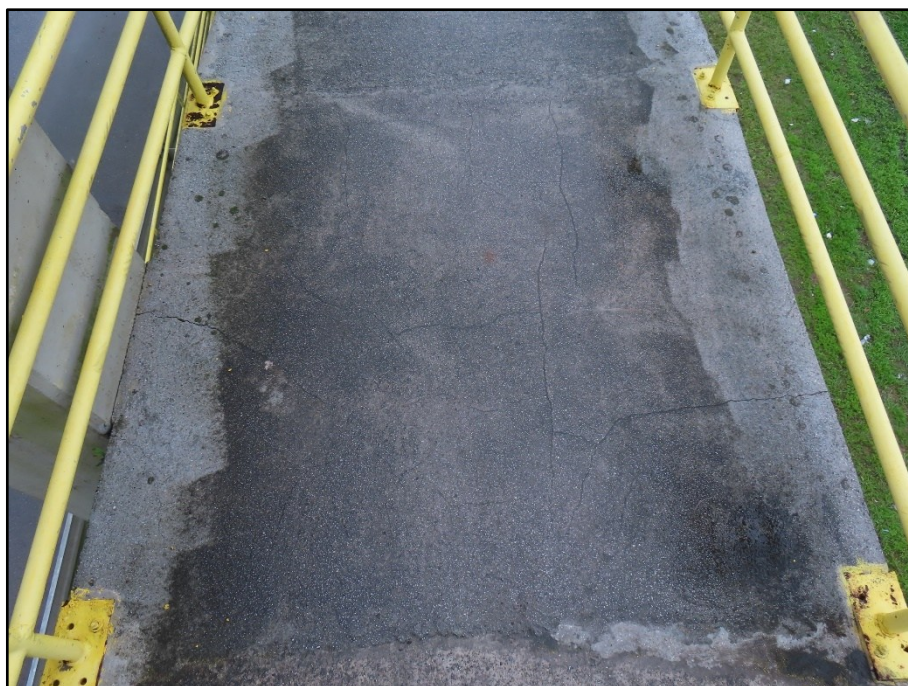
Foto 281

Vista aproximada da foto 279. Fissura no trecho de travessia, face Superior.

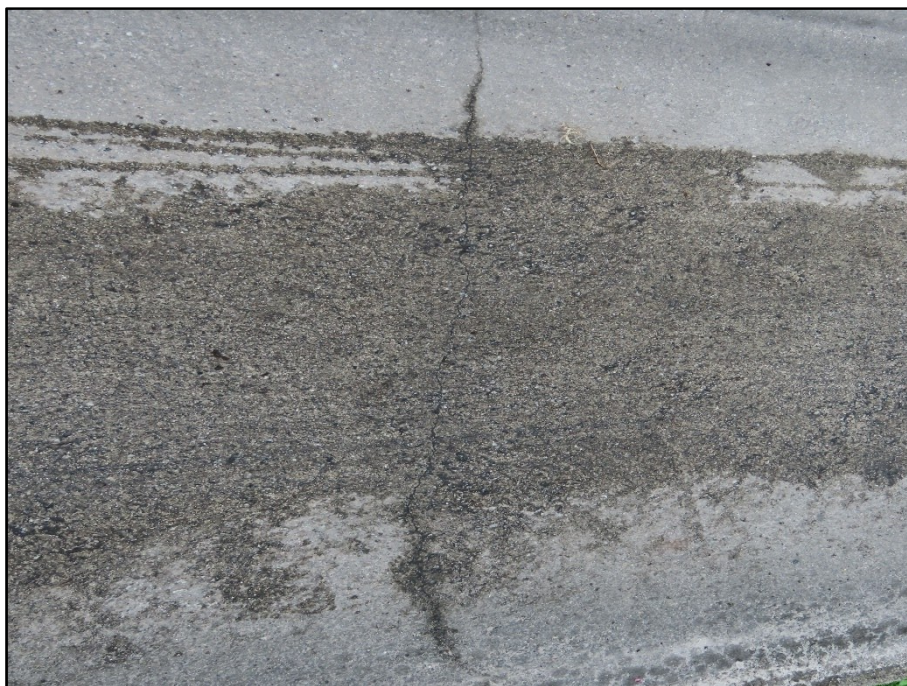
Foto 284

Fissura superficial no piso da rampa de acesso, na região próxima do ENC2, face Superior.

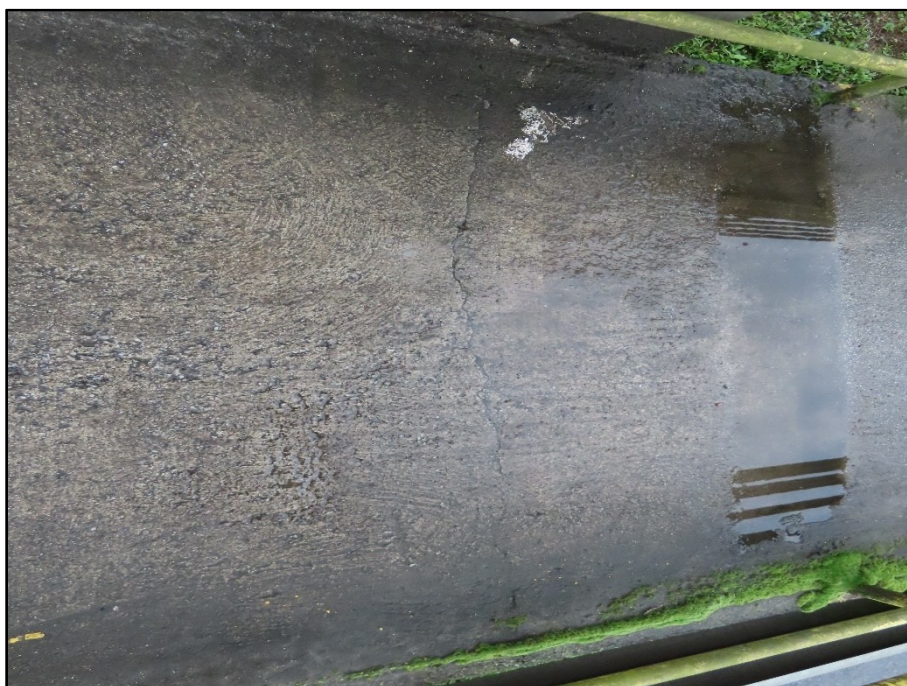
Foto 285

Vista aproximada da foto anterior. Fissura superficial no piso da rampa de acesso, na região próxima do ENC2, face Superior.

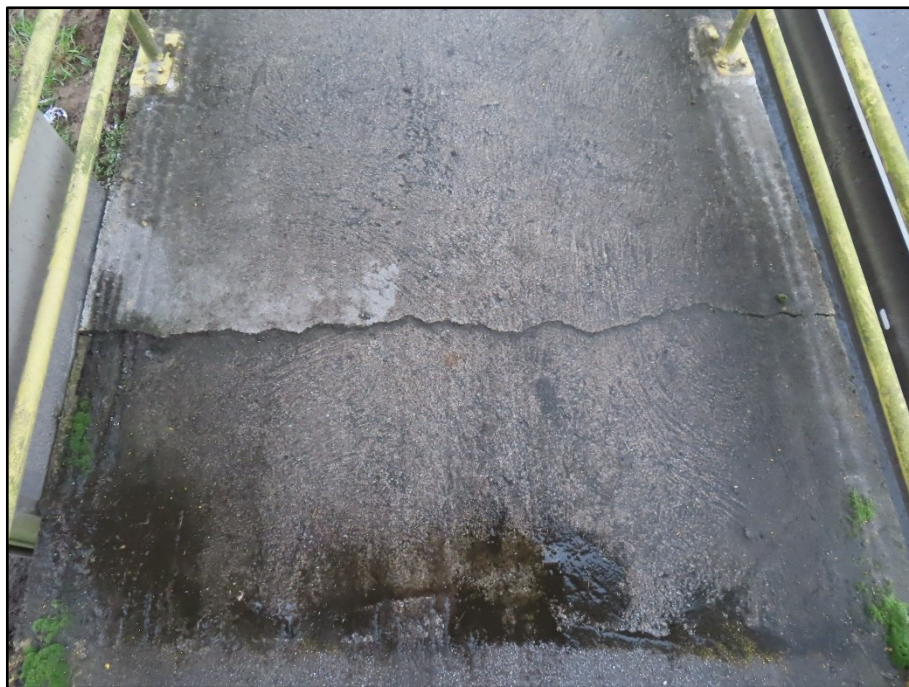
Foto 286

Fissura transversal no piso da rampa de acesso, na região próxima do ENC2, face Superior.

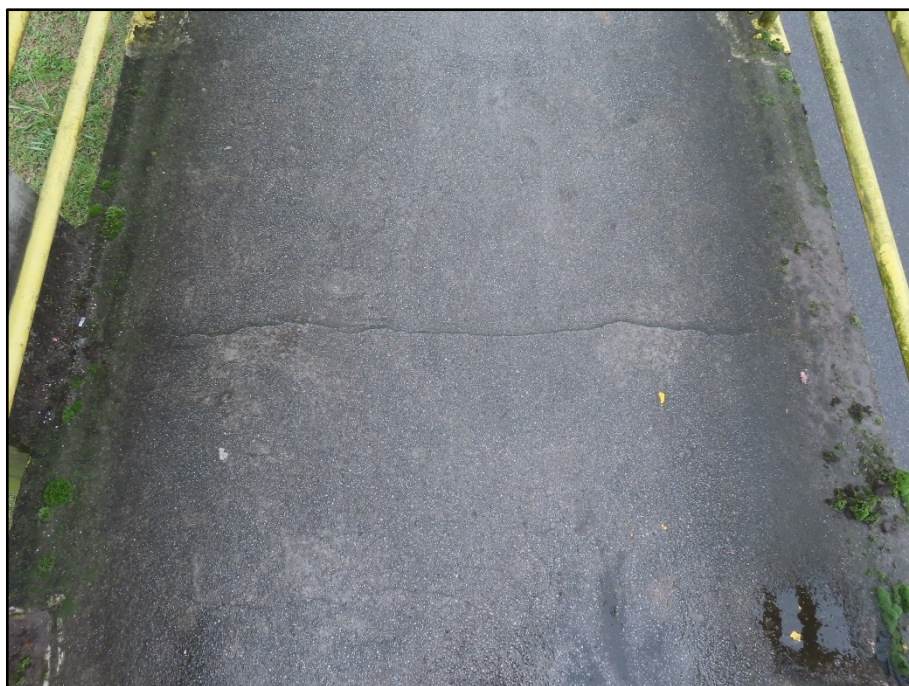
Foto 287

Fissura na projeção da junta de concretagem J1, face Superior e Inferior.

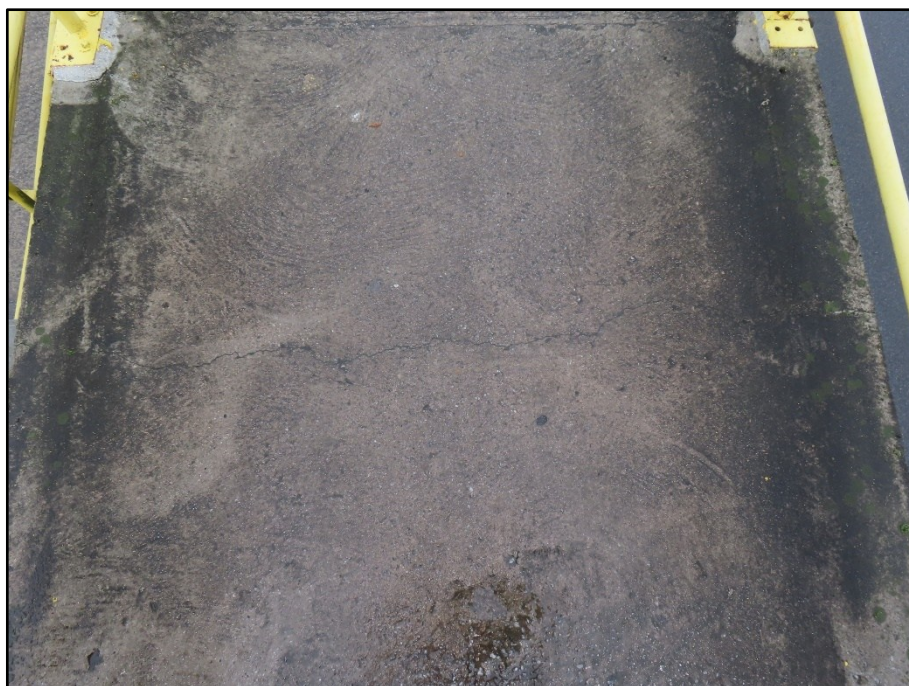
Foto 291

Fissura na projeção da junta de concretagem J5, face Superior.

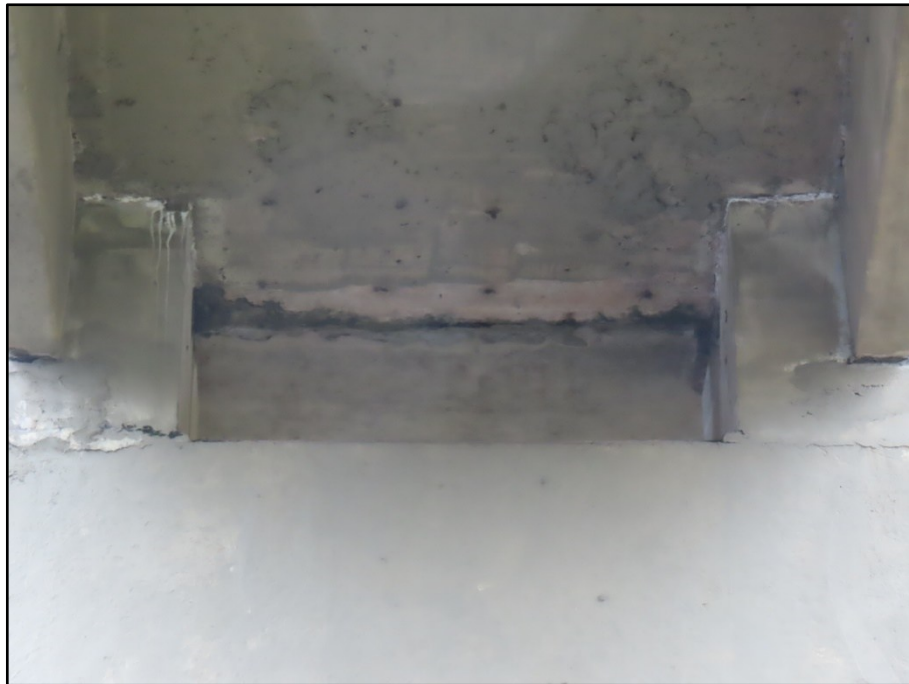
Foto 292

Fissura na projeção da junta de concretagem J8.

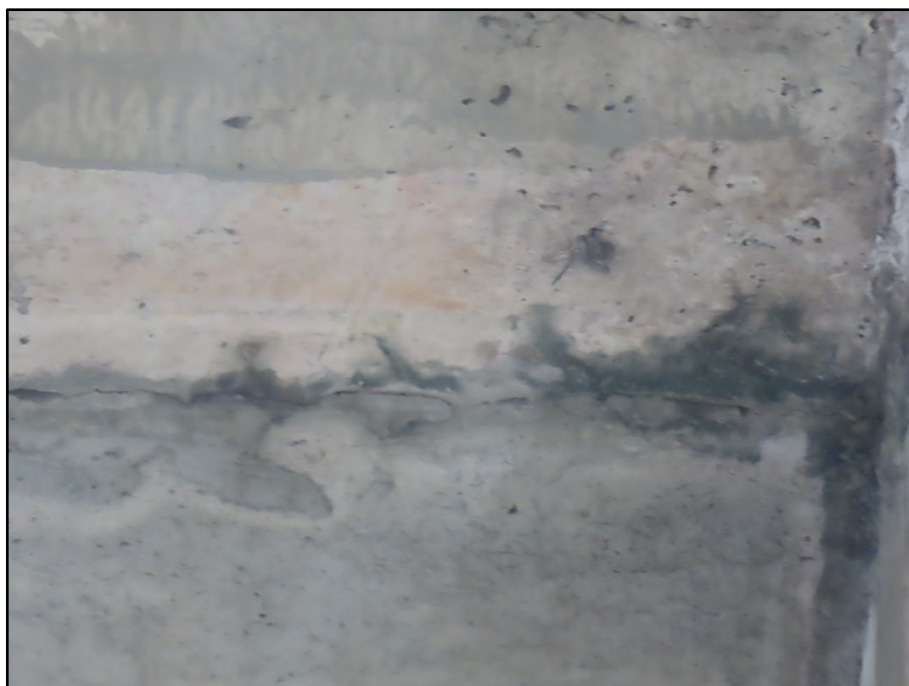
Foto 293

Fissura da junta de concretagem na projeção da junta de concretagem J8. Vista Inferior.

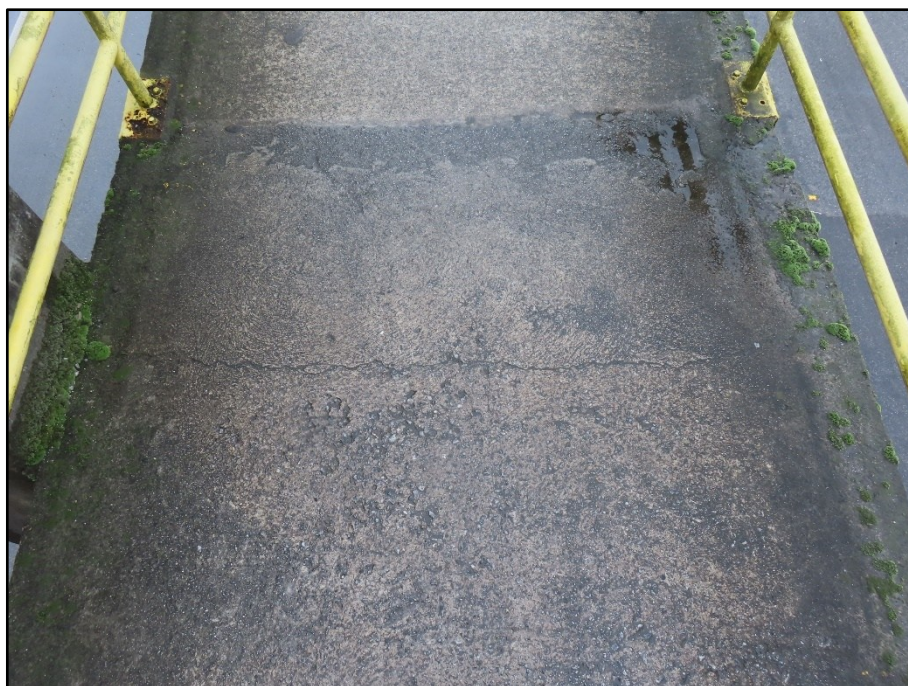
Foto 297

Vista aproximada da foto anterior. Fissura na projeção da junta de concretagem J11.

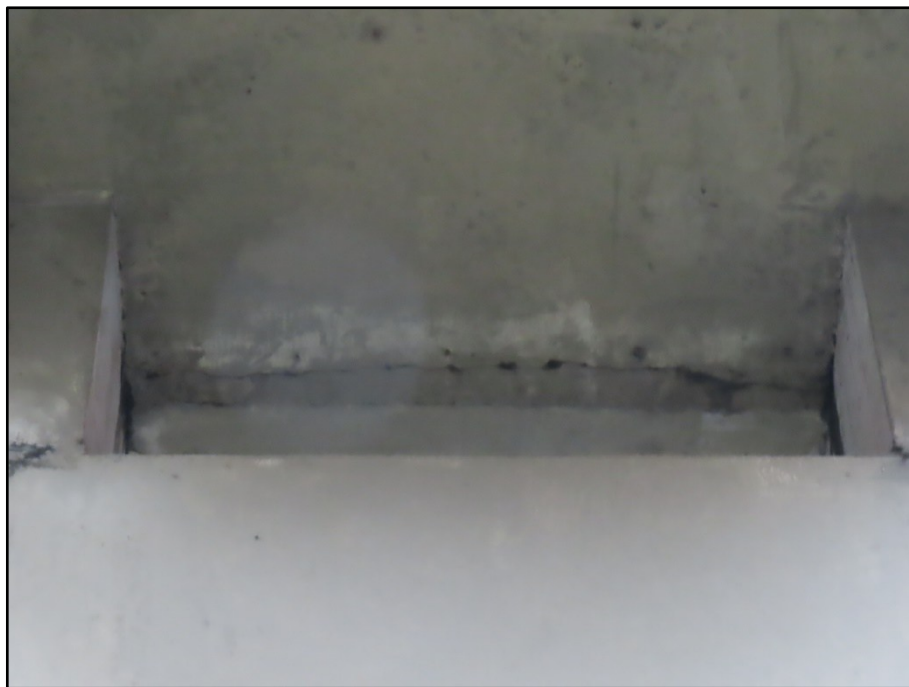
Foto 298

Fissura na projeção da junta de concretagem J13, face Superior.

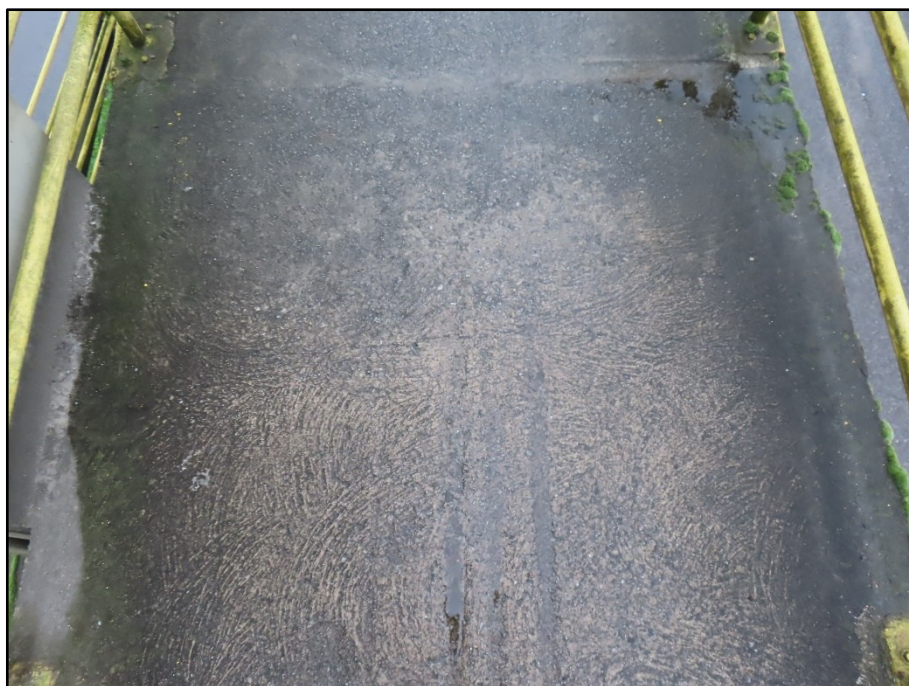
Foto 299

Fissura na projeção da junta de concretagem J13. Vista Inferior.

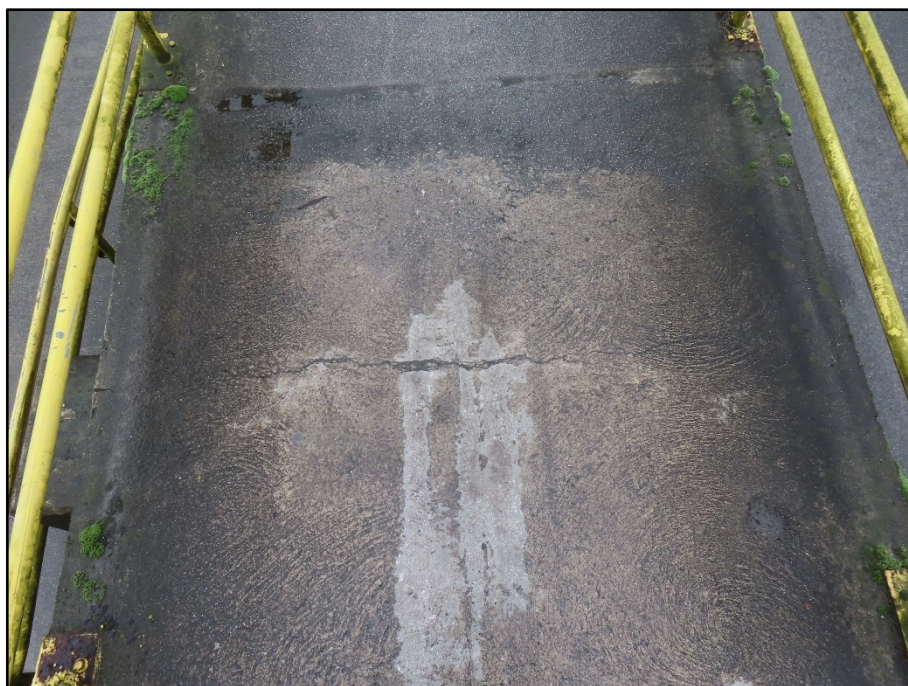
Foto 301

Fissura na projeção da junta de concretagem J14. Vista Inferior.

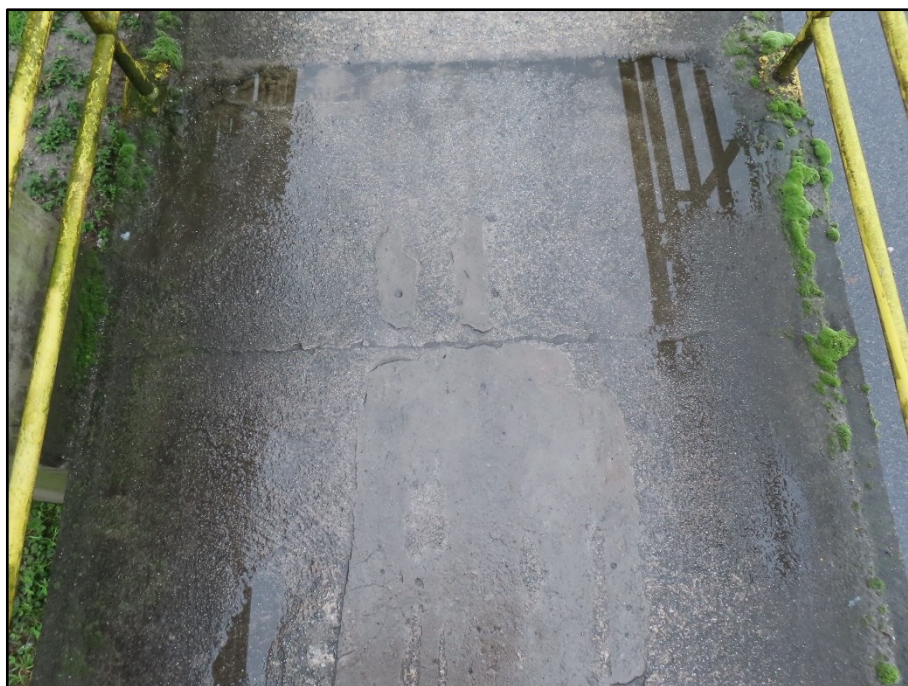
Foto 303

Fissura na projeção da junta de concretagem J15. Vista Inferior.

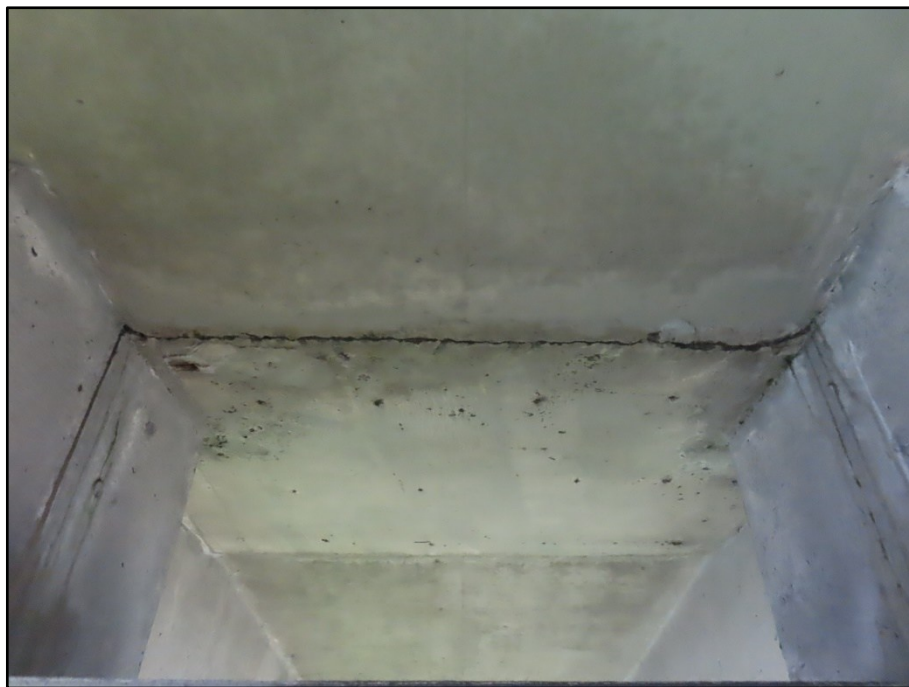
Foto 304

Fissura na projeção da junta de concretagem J17, face Superior.

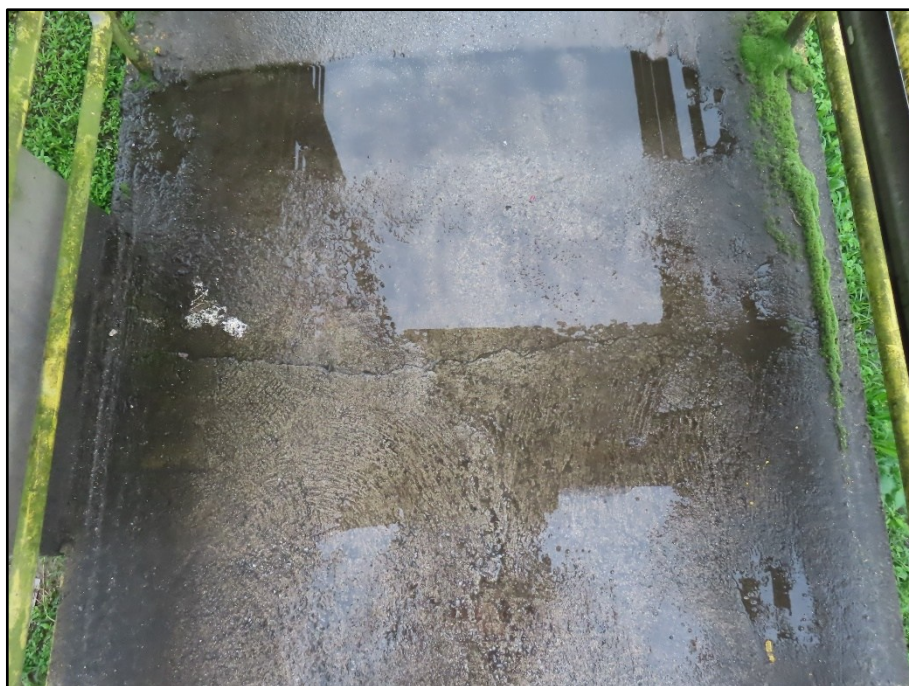
Foto 305

Fissura na projeção da junta de concretagem J17. Vista Inferior.

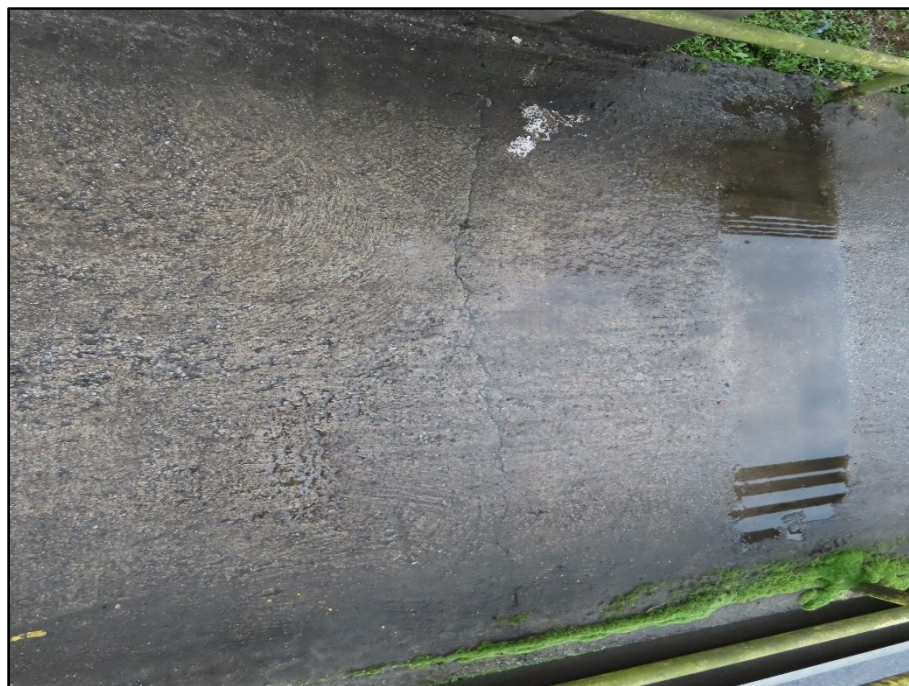
Foto 306

Fissura na projeção da junta de concretagem J18, face Superior.

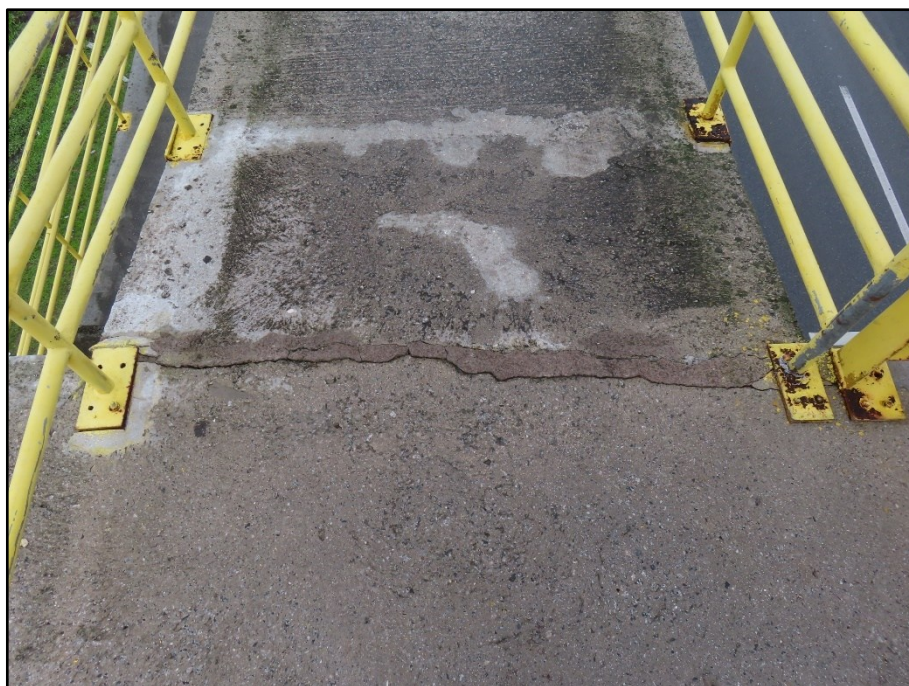
Foto 307

Fissura na projeção da junta de concretagem do ENC2, face Superior.
