**Rodovia: PR-407**

**Trecho: Morretes/PR – Paranaguá/PR**

**PROJETO EXECUTIVO**  
**REFORÇO DE OAE**  
**PASSARELA DE PEDESTRES**  
**PR407 KM 002+650**

**VOLUME 1 - RELATÓRIO TÉCNICO**  
**(EPR-407PR-002+650-OAE-EXO-RT-V1-001-R00)**  
**SETEMBRO/2025**

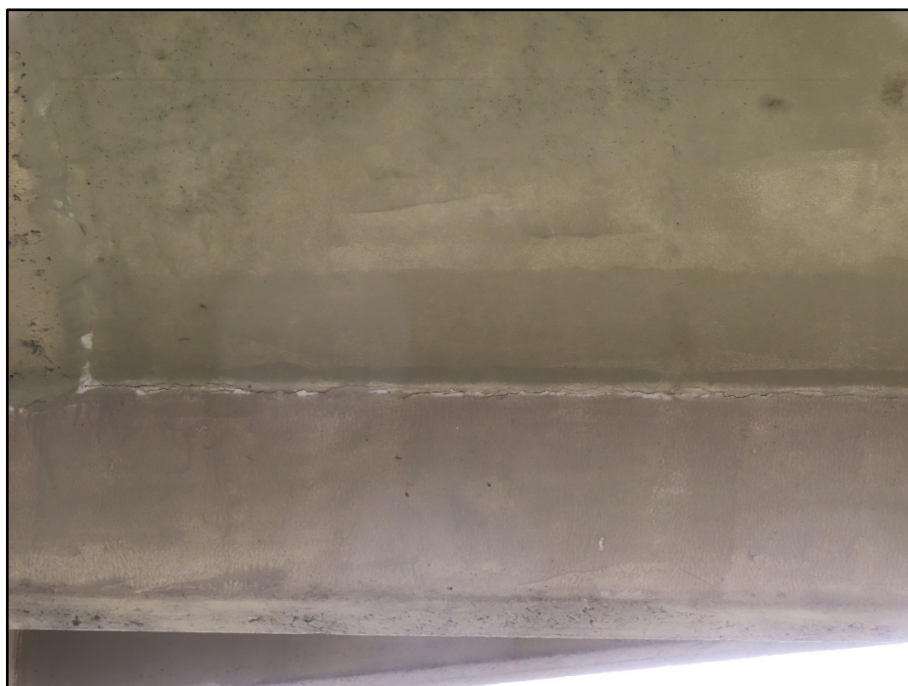
FOTO 091

Fissura na transição entre a laje e a nervura 2 da rampa 5, face Oeste

- Fissura na transição entre a laje e a nervura 2 da rampa 5, face Oeste, provavelmente, *decorrente de falta de armadura de suspensão, recomenda-se avaliação junto ao projetista* (Fotos: 090/091);

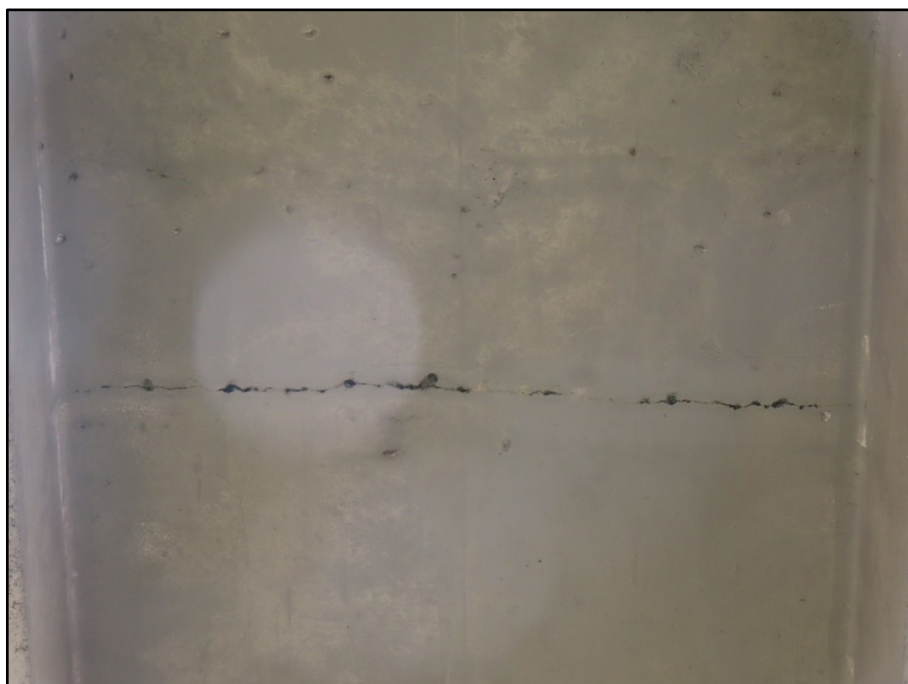
FOTO 103  
Fissura transversal na rampa 10, face Inferior

- Fissuras transversais identificadas na rampa 10, face Inferior, provavelmente decorrentes da execução inadequada de juntas de concretagem, destaca-se que não foram identificadas fissuras na face superior, assim como manchas de infiltração na face inferior;

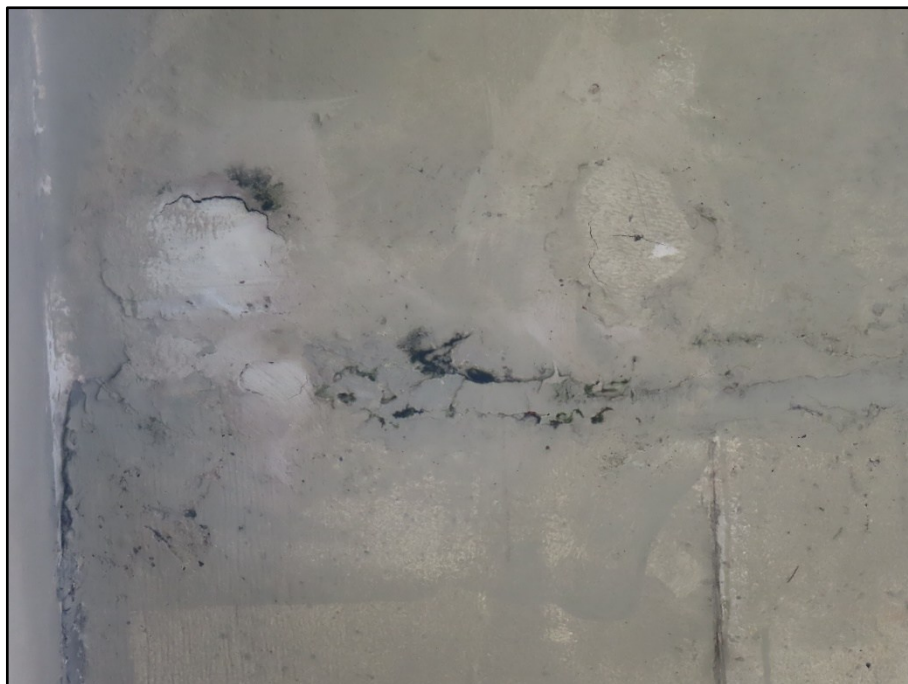
FOTO 121

Antigo reparo deteriorado na rampa 10, próximo da JD11, face Inferior

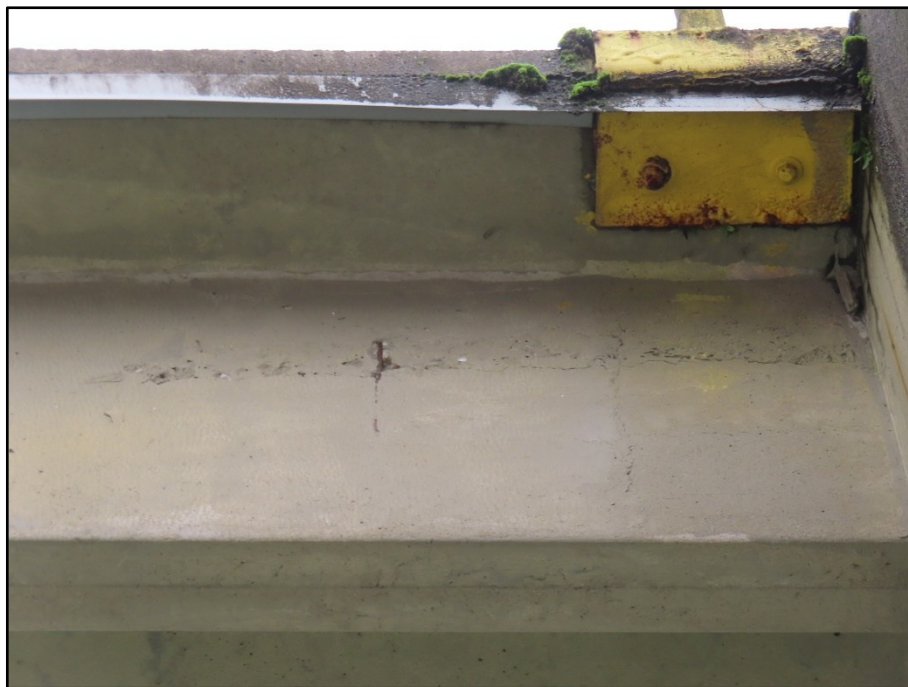
FOTO 123

Fissuras e concreto disgregado com armadura exposta corroída na nervura 2 da rampa 10, face Leste, próximo do pilar P6

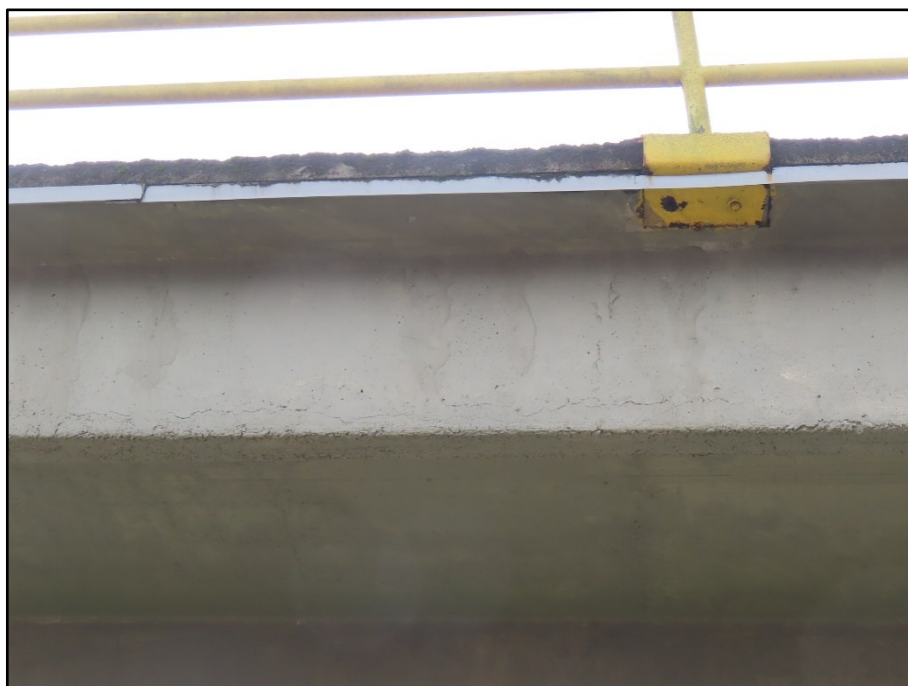
FOTO 124

Fissuras na nervura 2 da rampa 10, face Leste, próximo do pilar P6

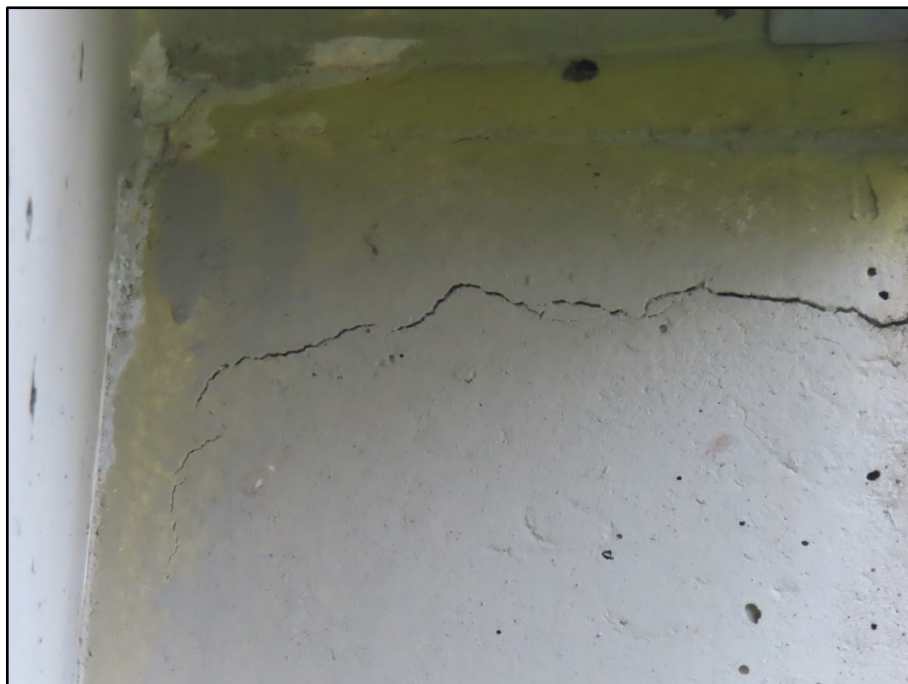
FOTO 147

Fissuras na VT próxima da JD16, face Norte da BL7

- Fissura horizontal na VT próxima da JD16, com abertura superior a 0,7mm, face Norte da BL7, provavelmente, *decorrente de algum tipo de esforço estrutural não previsto, recomenda-se avaliação junto ao projetista* (Fotos: 147/148/149);

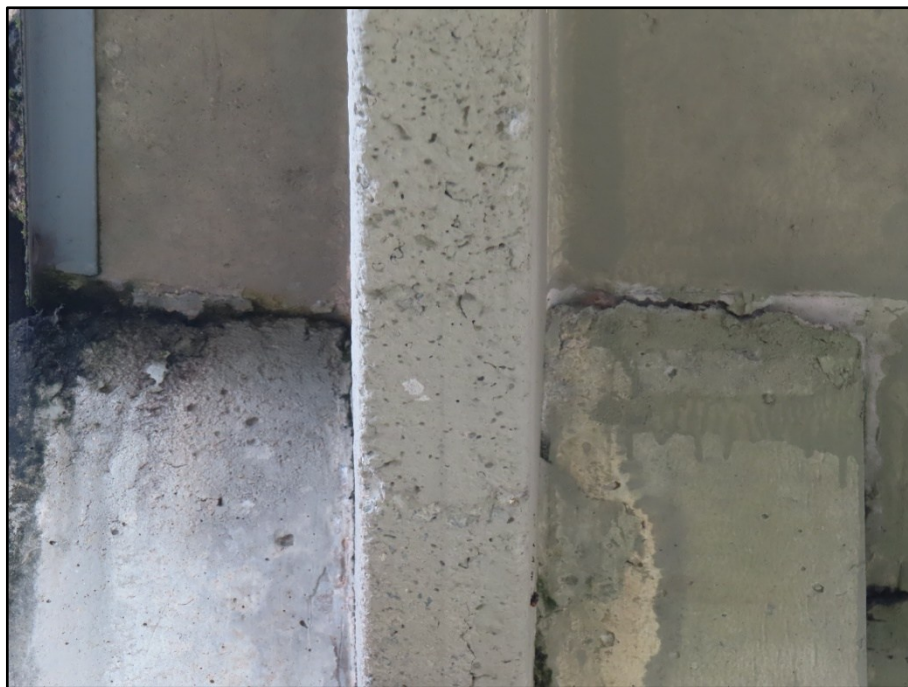
FOTO 215  
Fissura na transição entre o bloco de apoio x laje, com eflorescências, bloco de apoio da nervura 2 na VAP3 do pilar P2, face Norte

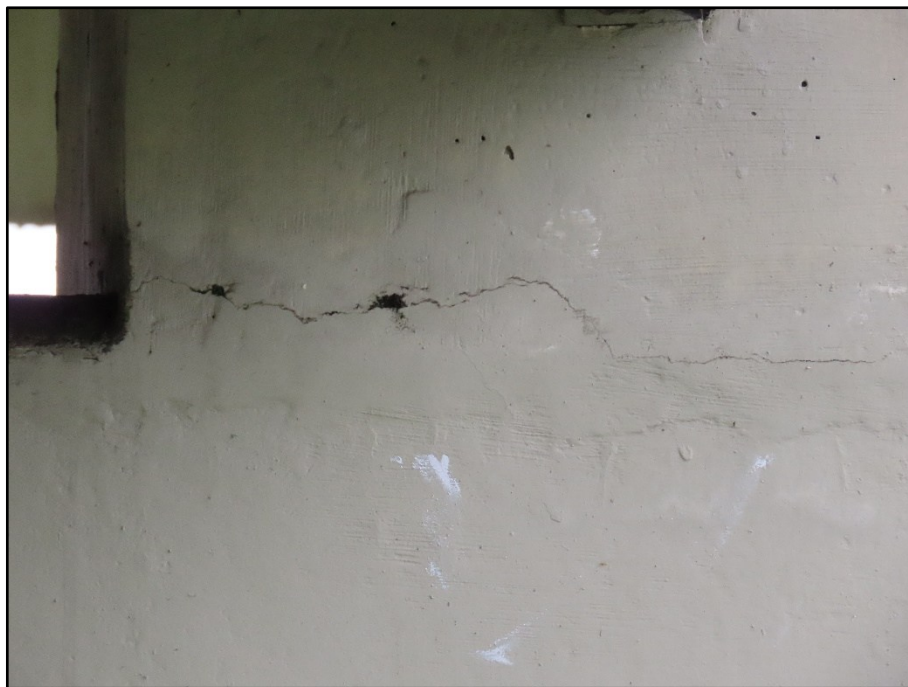
FOTO 223

Fissuras com eflorescências no bloco de apoio da nervura 1 na VAP21 do pilar P9, face Norte

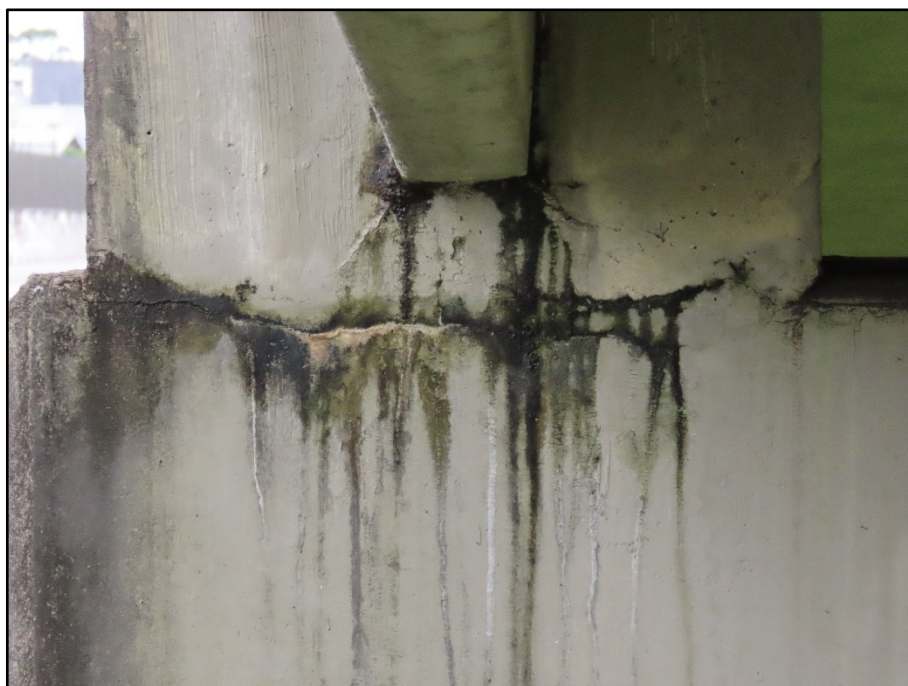
FOTO 224

Fissuras com eflorescências no bloco de apoio da nervura 1 na VAP21 do pilar P9, face Norte

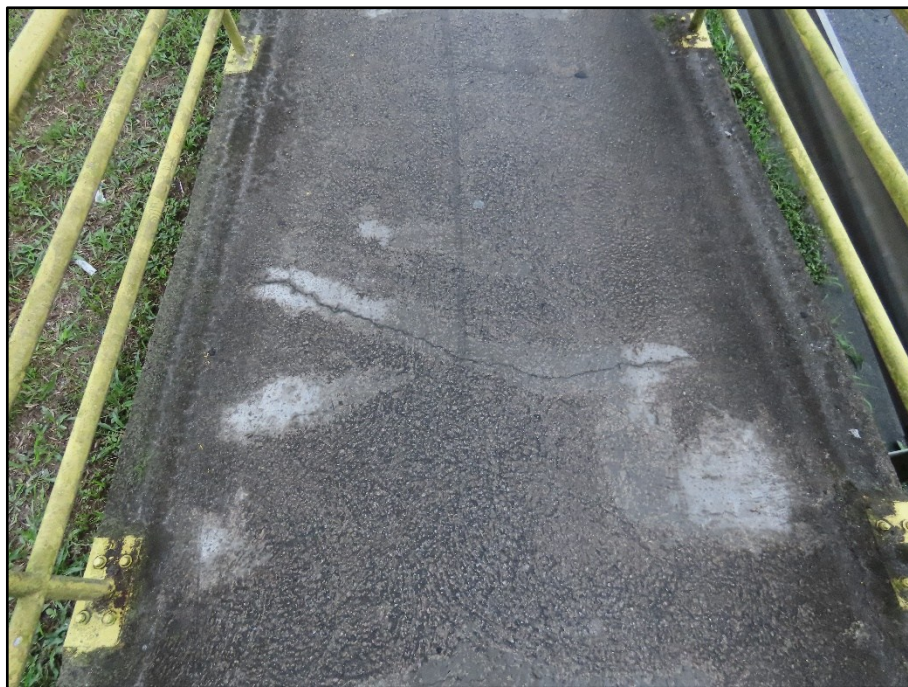
FOTO 231

Fissura de curto comprimento, de pequena abertura na estrutura de ENC1, face Superior

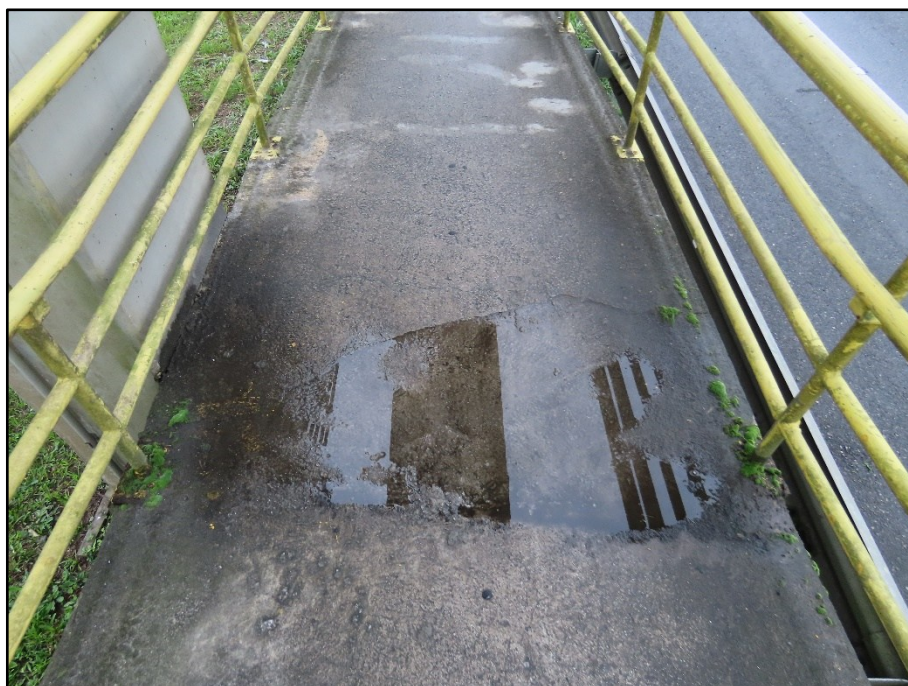
FOTO 232

Fissura transversal, com posicionamento aleatório na estrutura de ENC1, face Superior

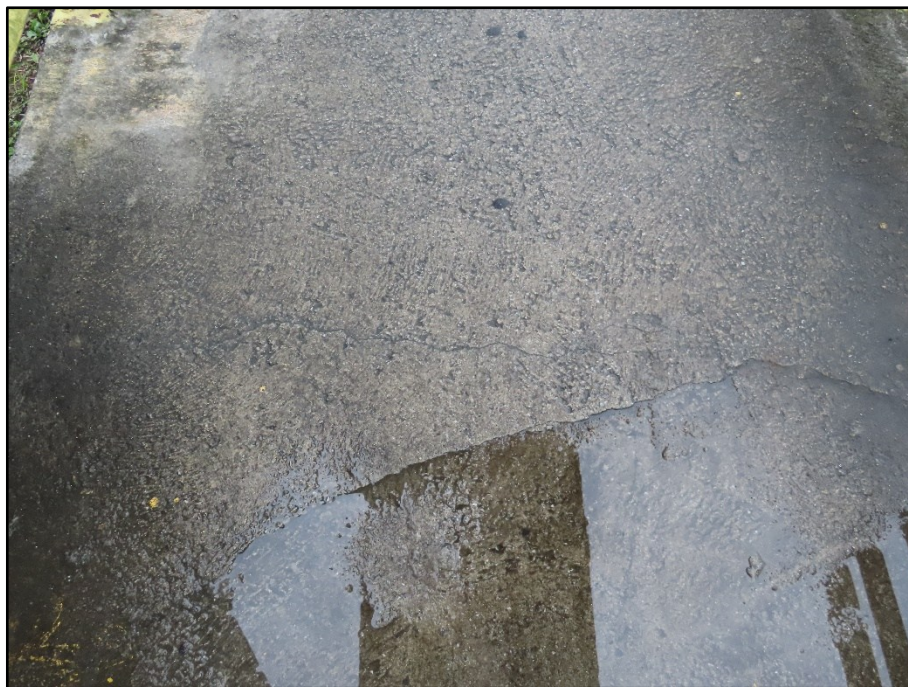
FOTO 233

Fissura e empoçamento localizado na região próxima da junta de concretagem J1, face Superior

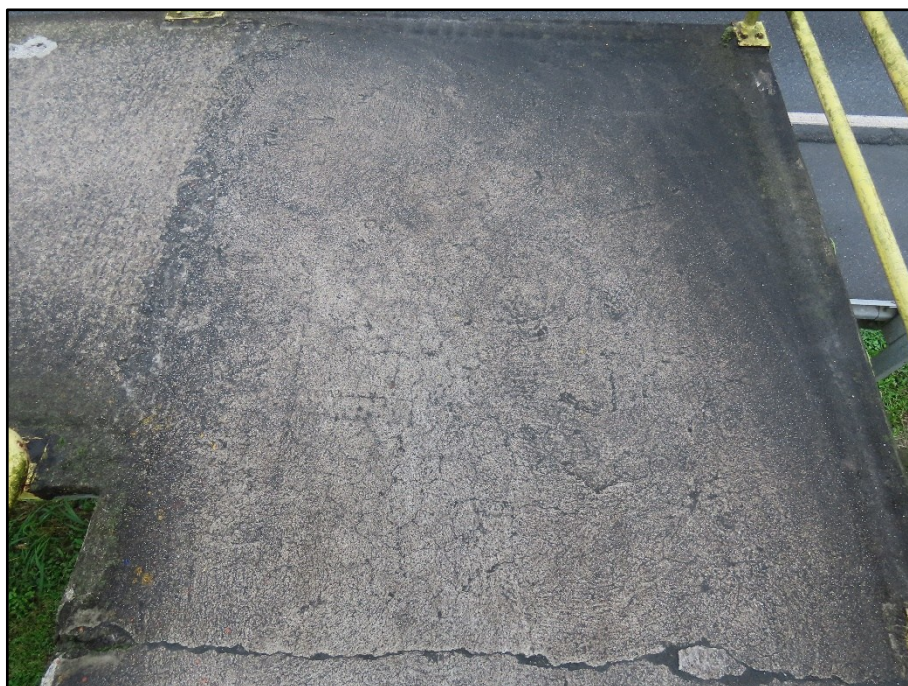
FOTO 234

Fissura e empoçamento localizado na região próxima da junta de concretagem J1, face Superior

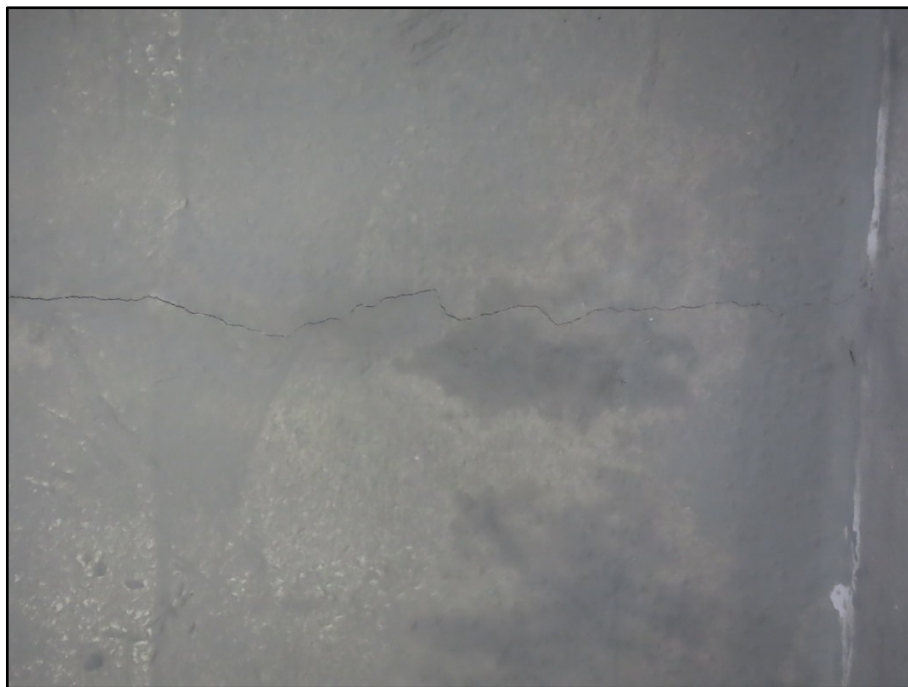
FOTO 261

Fissuras transversais na rampa 9, na projeção da junta de concretagem J11, face Inferior

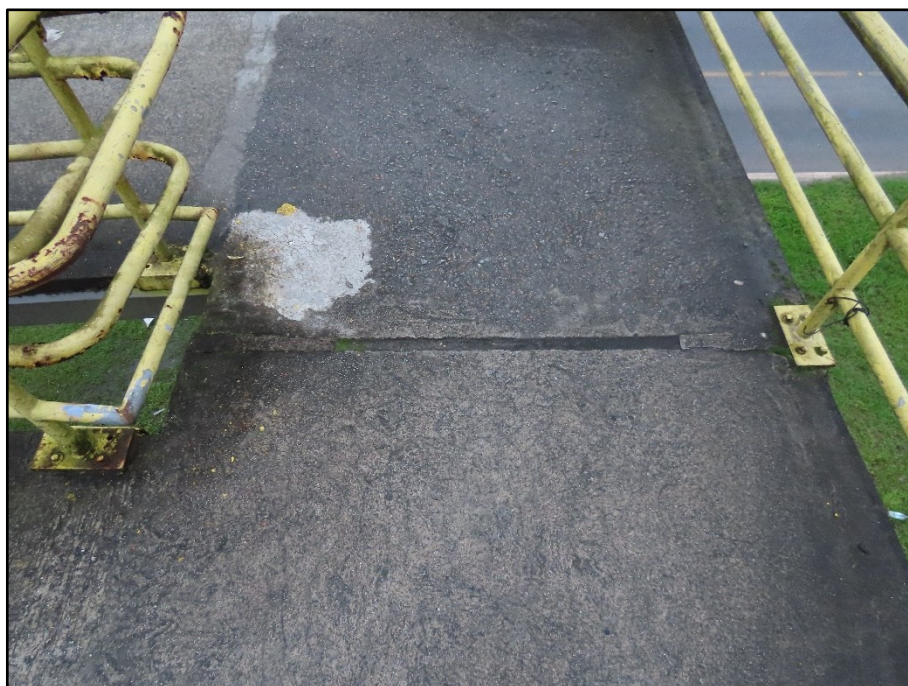
FOTO 270  
Junta de dilatação JD3 com vedação deficiente, face Superior

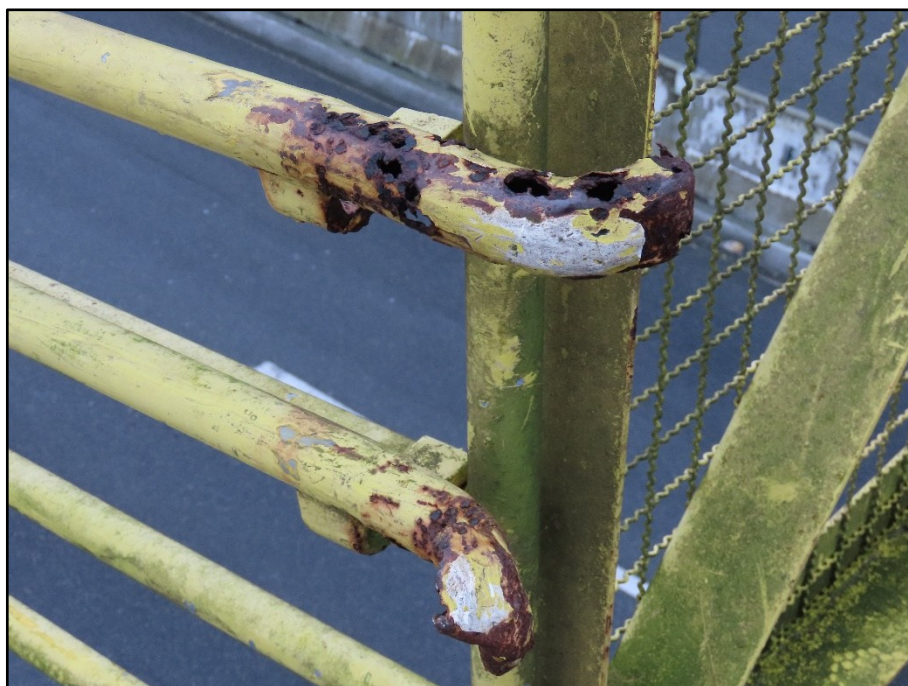
FOTO 278

Corrosão e perda de seção no GC1 na região da JD9, face Oeste

- Mancha de umidade localizada na rampa 12 na lateral Oeste, próximo do pilar P7, face Inferior, decorrente da passagem de águas pluviais através furo realizado para a instalação do guarda-corpos metálico;
- Corrosão e perda de seção no GC1 na região da JD9, face Oeste, é decorrente da falta de manutenção.
