**Rodovia: PR-407**

**Trecho: Morretes/PR – Paranaguá/PR**

**PROJETO EXECUTIVO**  
**REFORÇO DE OAE**  
**PASSARELA DE PEDESTRES**  
**PR407 KM 003+380**

**VOLUME 1 - RELATÓRIO TÉCNICO**  
**(EPR-407PR-003+380-OAE-EXO-RT-V1-001-R00)**  
**SETEMBRO/2025**

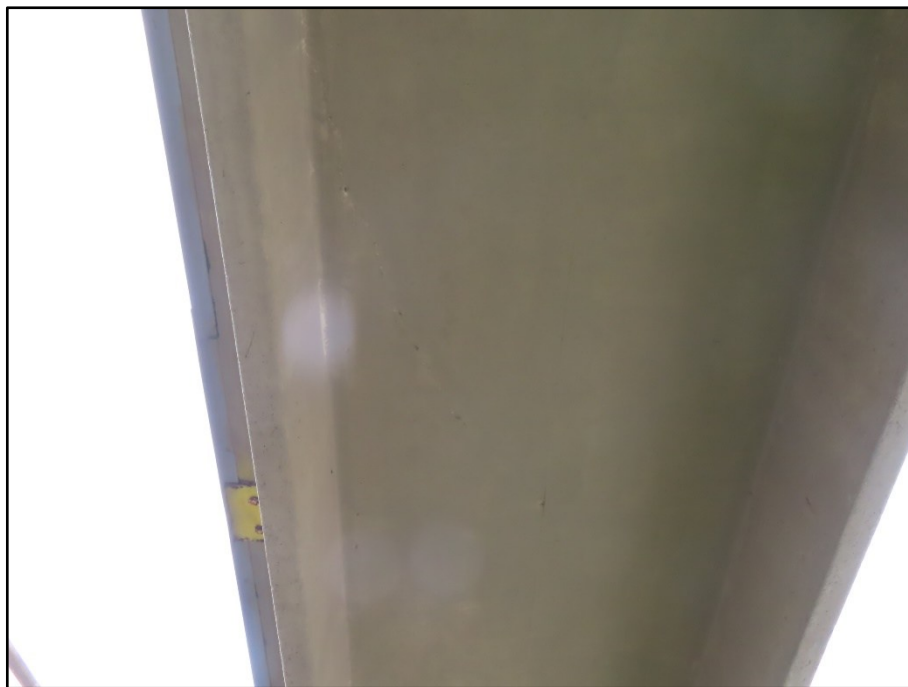
FOTO 83

Fissura de configuração diagonal na laje, rampa 3, próximo da nervura 2, face Inferior

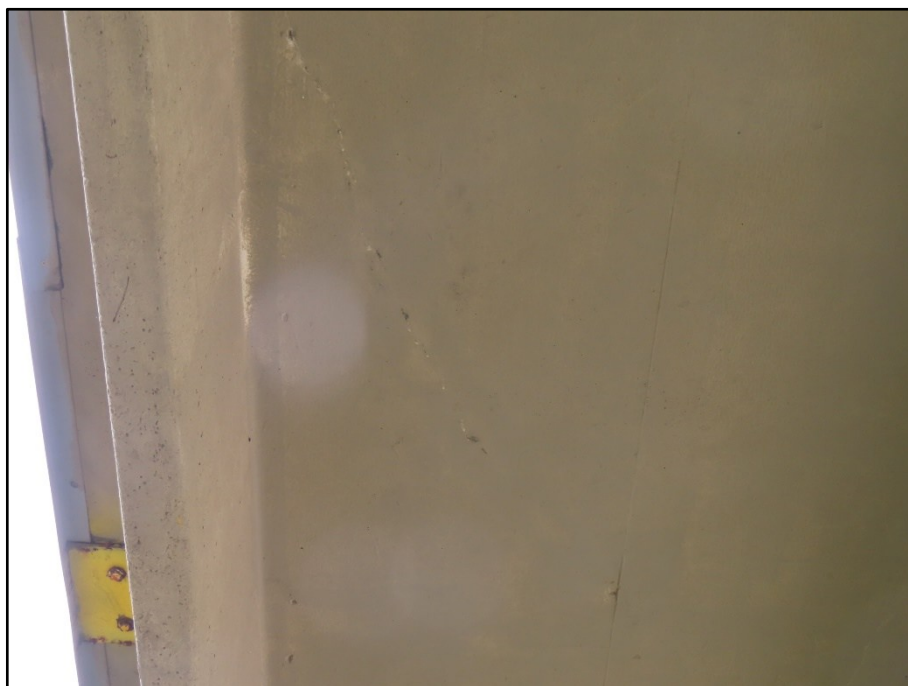
FOTO 84

Fissura de configuração diagonal na laje, rampa 3, próximo da nervura 2, face Inferior

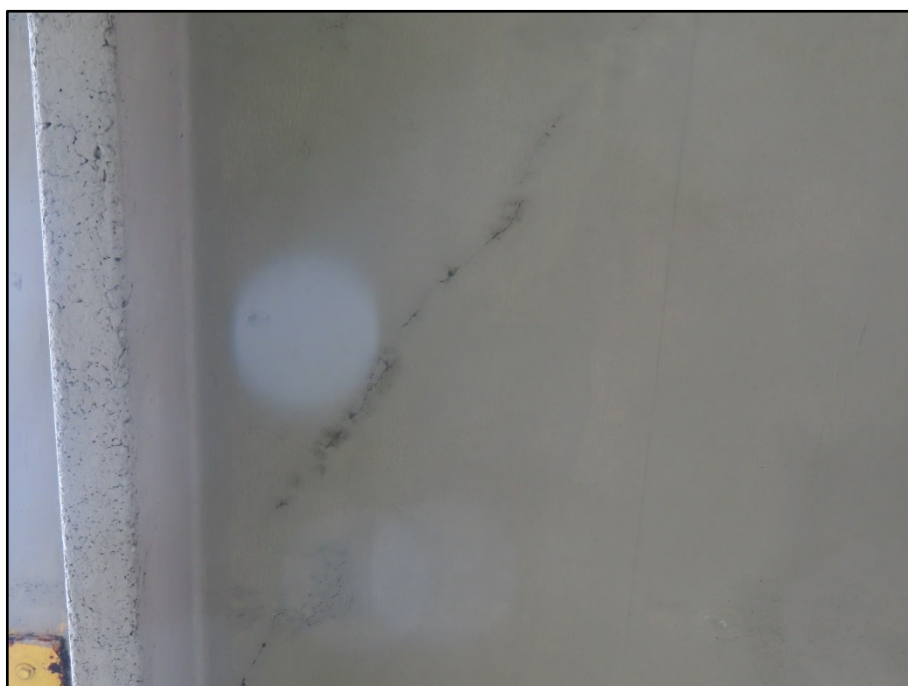
FOTO 86

Fissura de configuração diagonal na laje, rampa 4, próximo da nervura 1, face Inferior

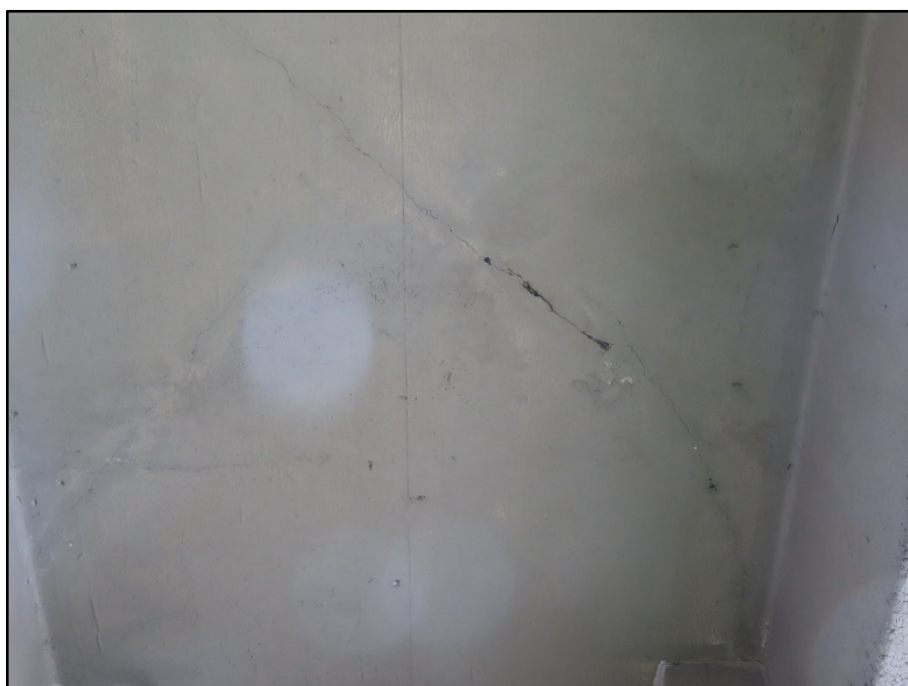
FOTO 88

Fissura de configuração diagonal, rampa 4, próximo da JD4, face Inferior

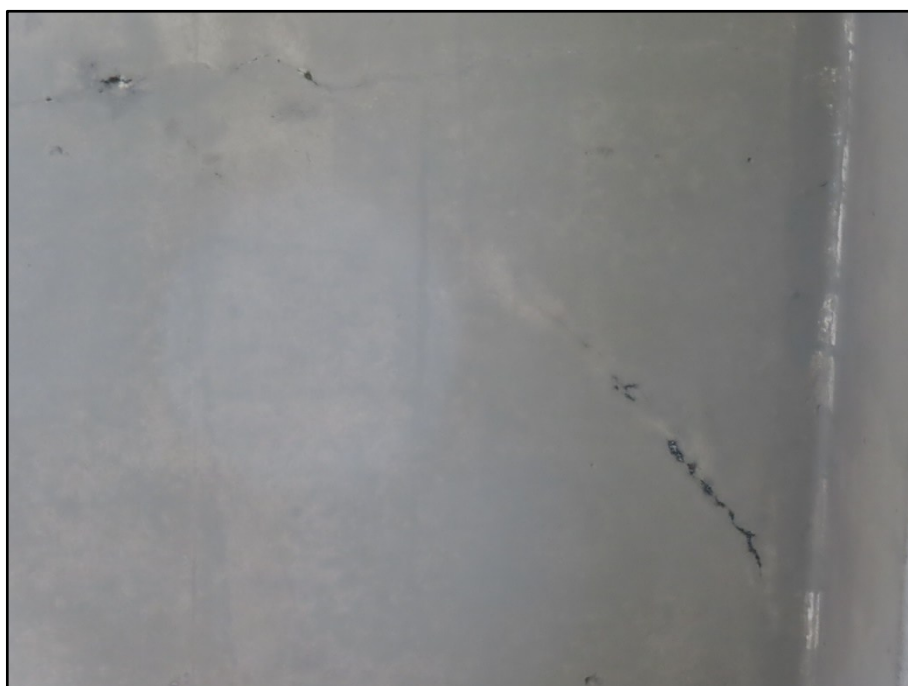
FOTO 90

Fissura de configuração diagonal na rampa 6, próximo da nervura 2, face Inferior

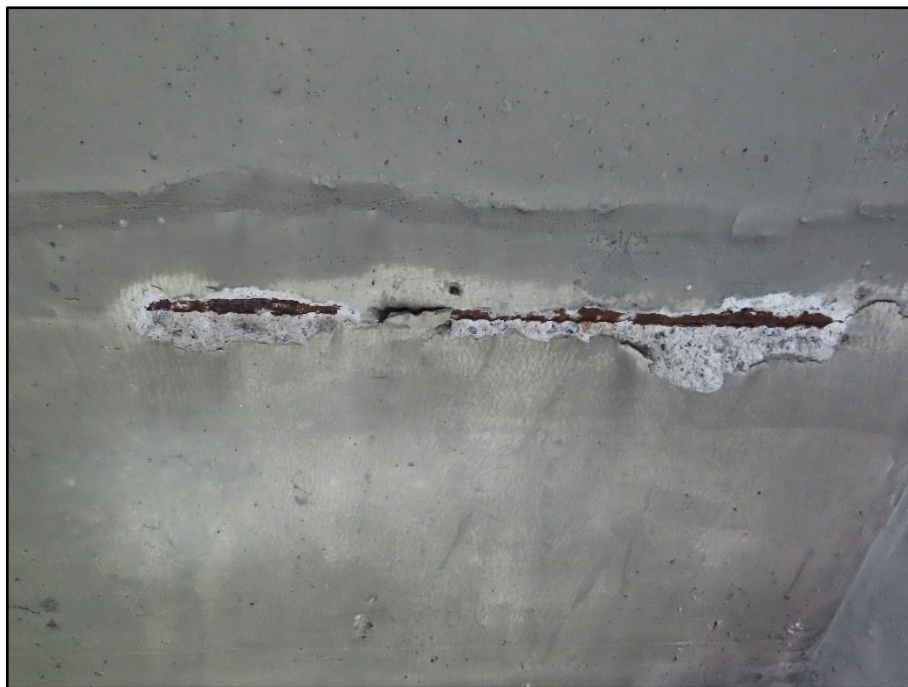
FOTO 91

Concreto disgregado e armadura exposta na rampa 1, próximo da região da JD1, face Inferior

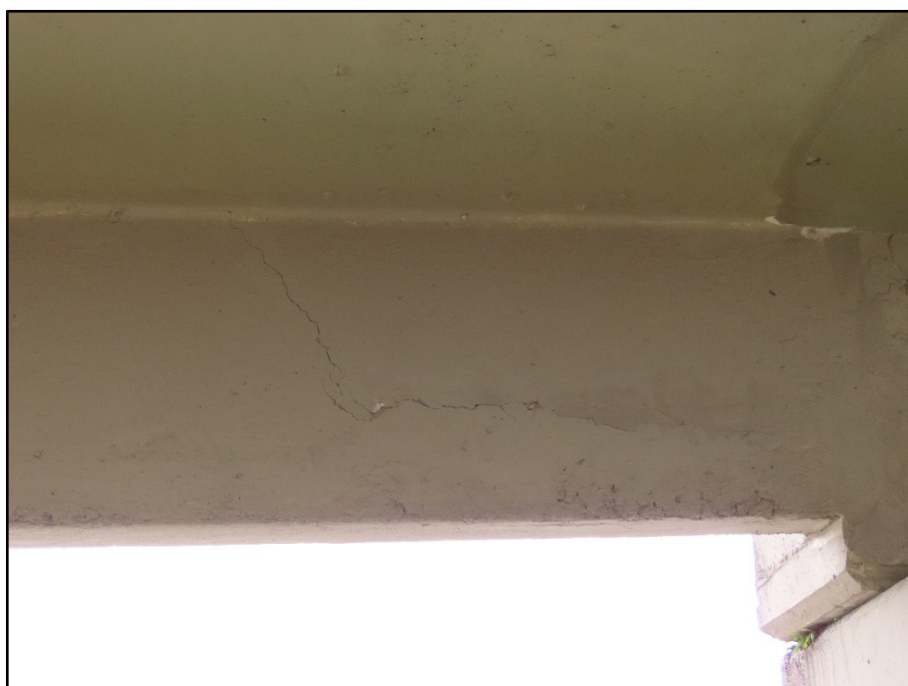
FOTO 106

Fissura na nervura 1 da rampa 2 próximo do pilar P5, face Oeste

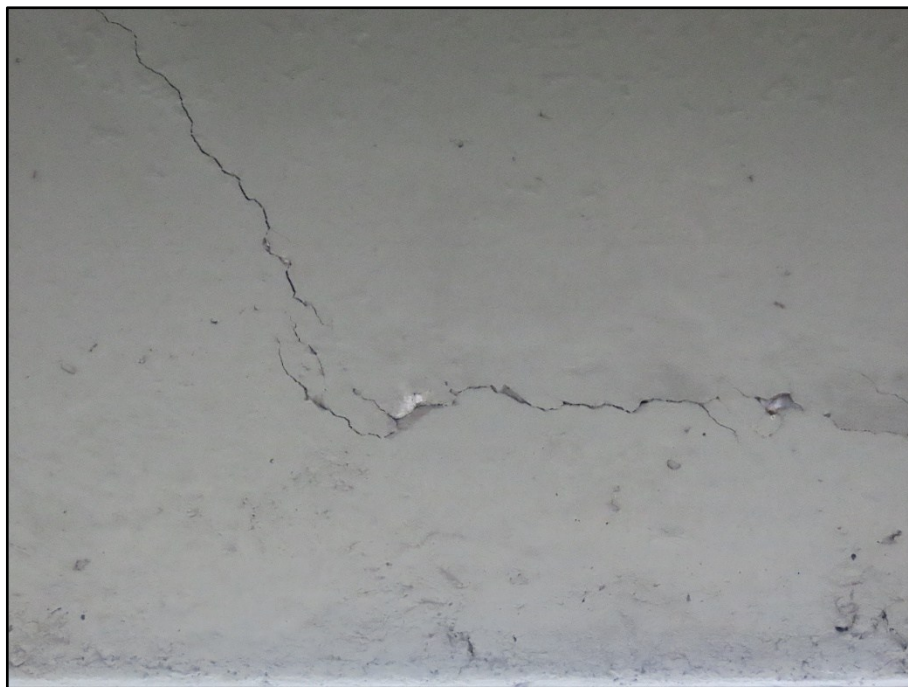
FOTO 107

Fissura na nervura 1 da rampa 2 próximo do pilar P5, face Oeste

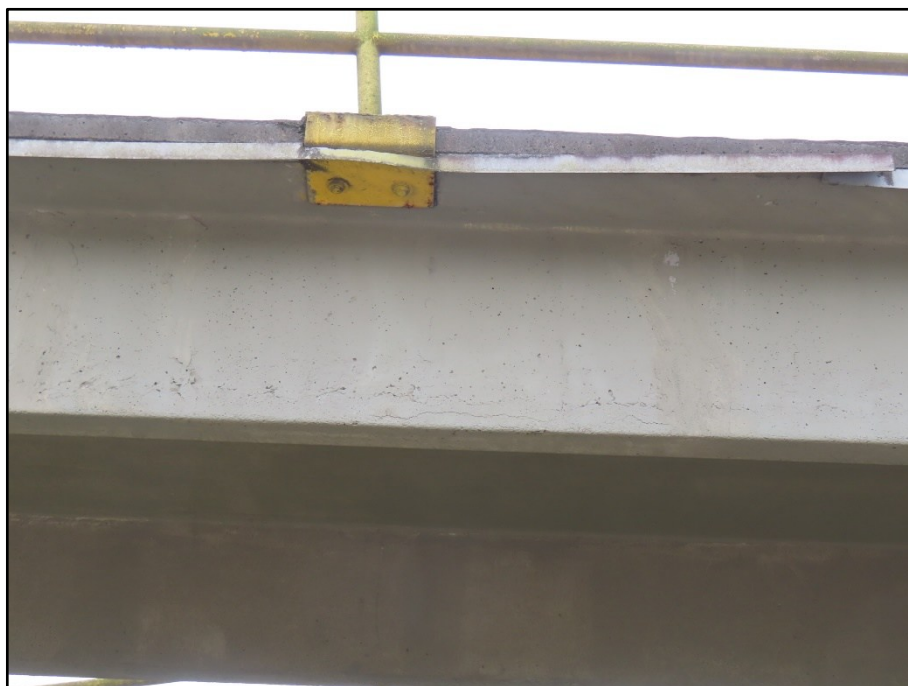
FOTO 108

Fissuras na base das nervura 1 da rampa 3, face Oeste

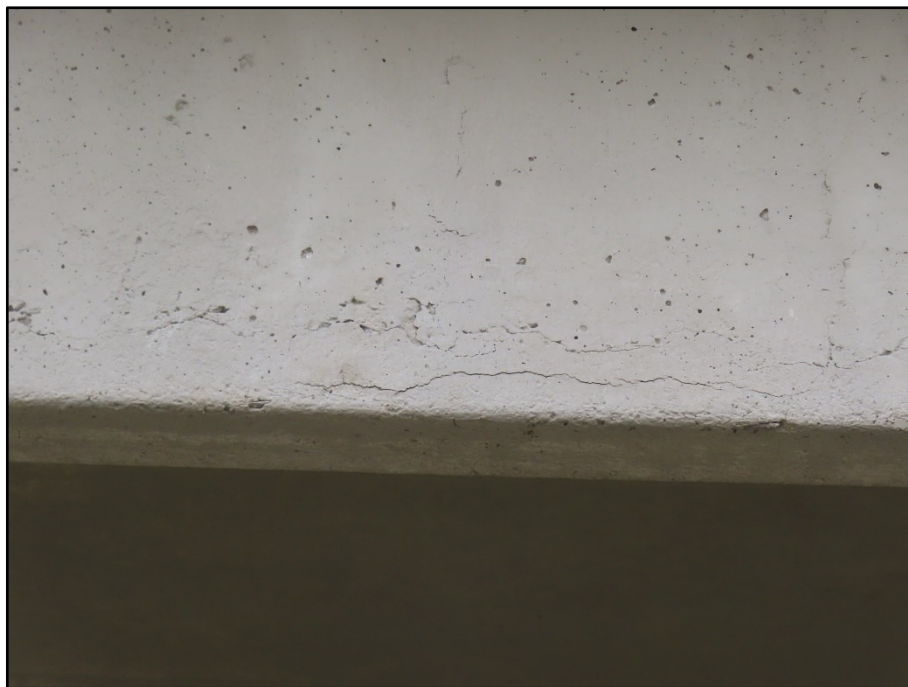
FOTO 109

Fissuras na base das nervura 1 da rampa 3, face Oeste

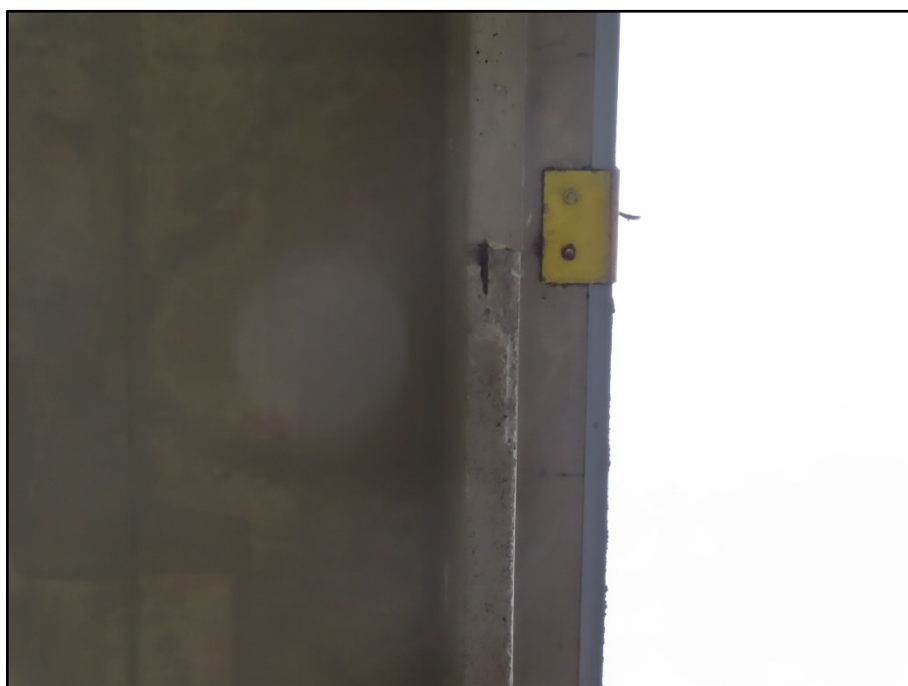
FOTO 110

Concreto disgregado e armadura exposta na nervura 1 da rampa 8, face Inferior

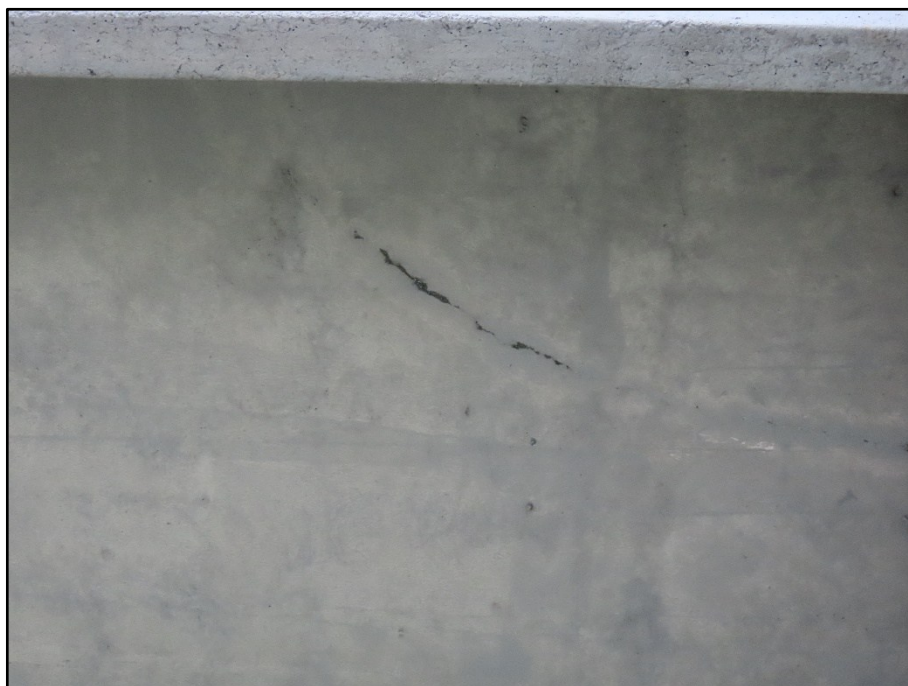
FOTO 118  
Fissura diagonal na rampa 11 próximo da JD13, face Inferior

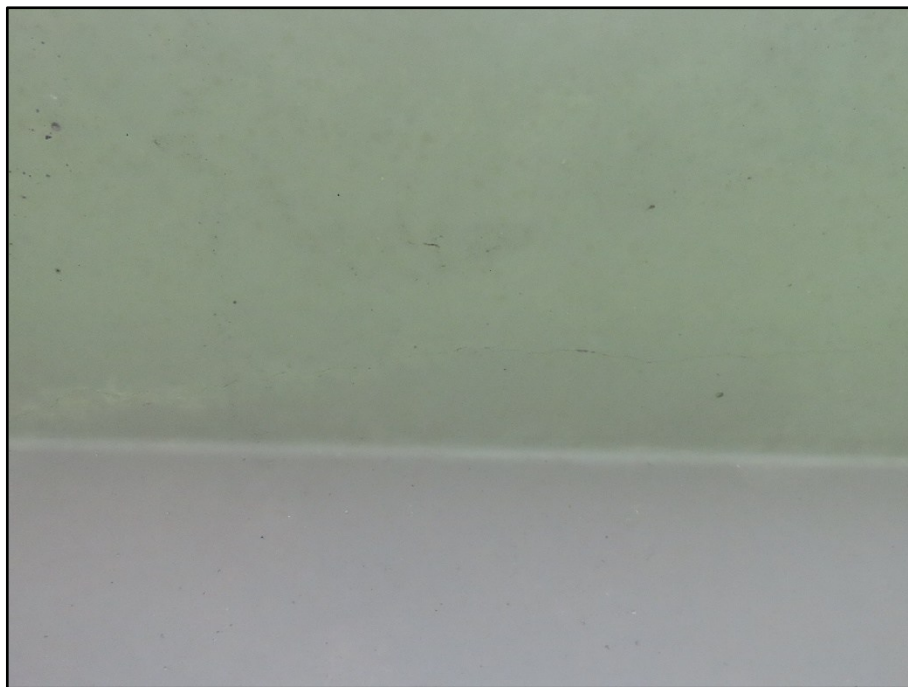
FOTO 119

Fissura longitudinal na rampa 16, na região da JD17, face Inferior

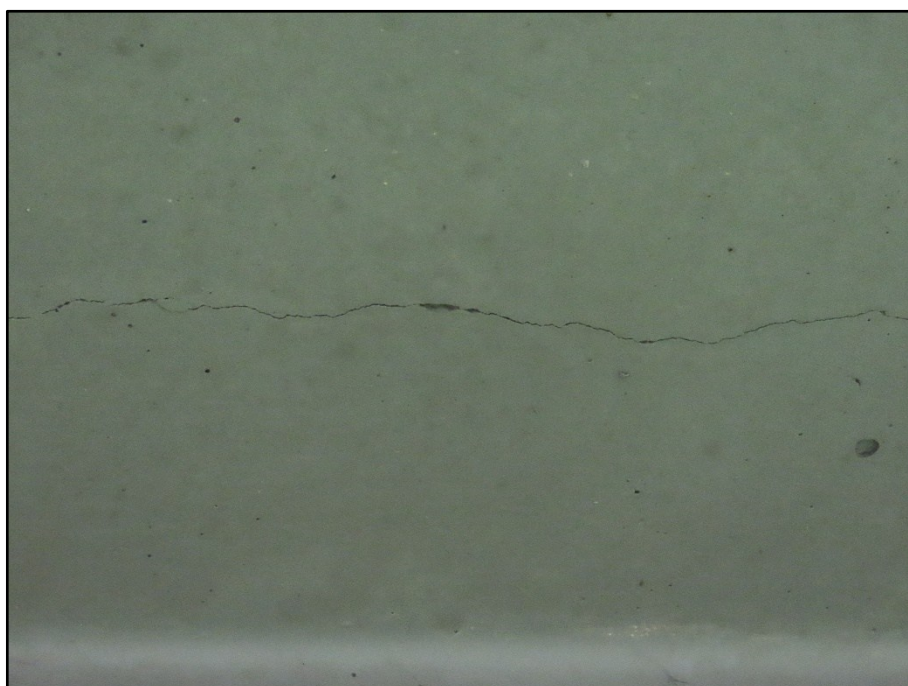
FOTO 120

Fissura longitudinal na rampa 16, na região da JD17, face Inferior

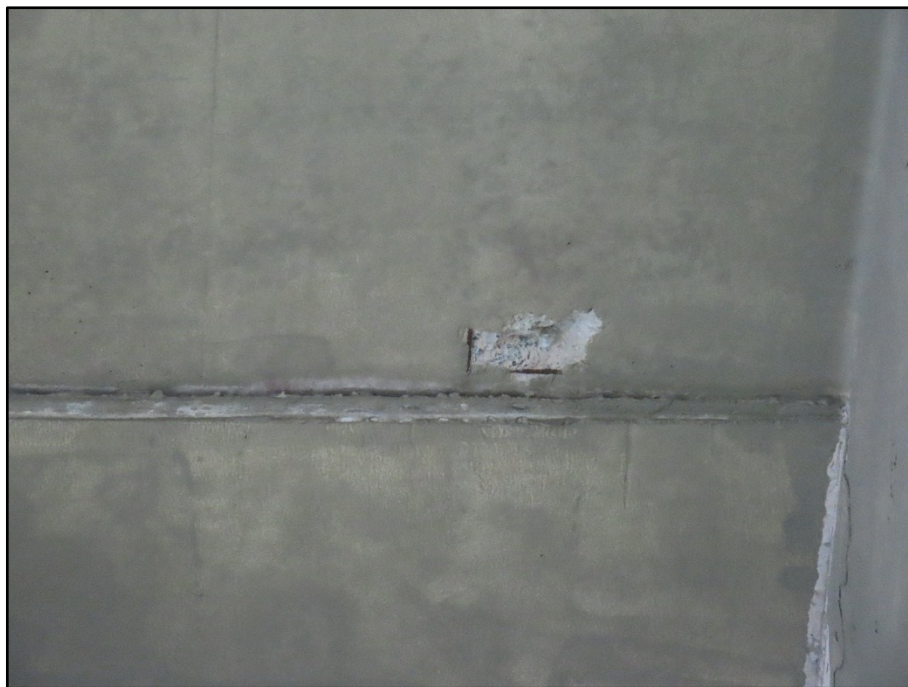
FOTO 121

Concreto disgregado e armadura exposta na rampa 11 próximo do pilar P6, face Inferior

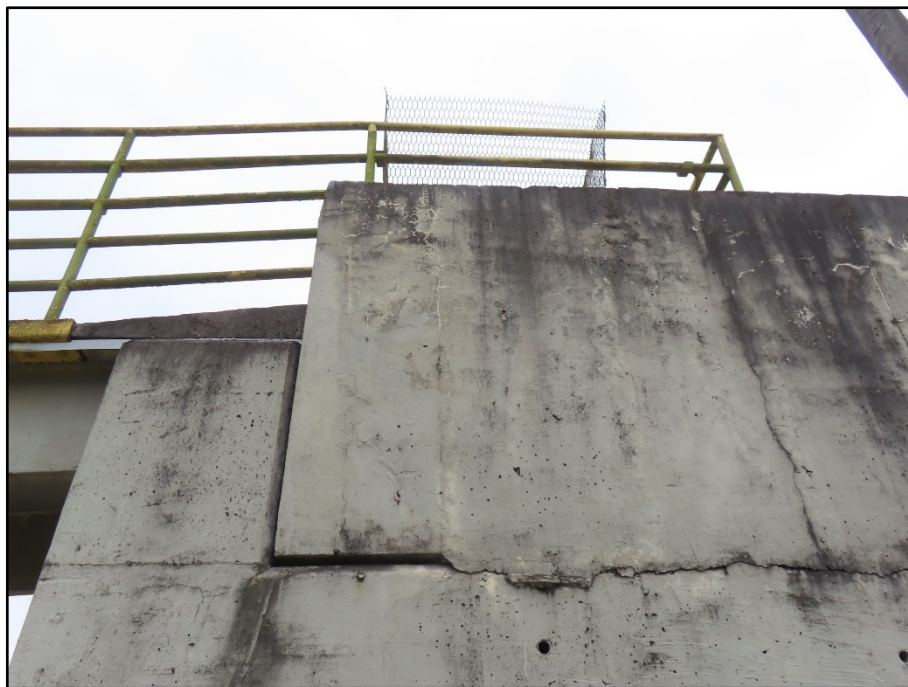
FOTO 133

Fissuras mapeadas na VT do trecho de travessia na extremidade do acesso 1, região da VL1, face Oeste

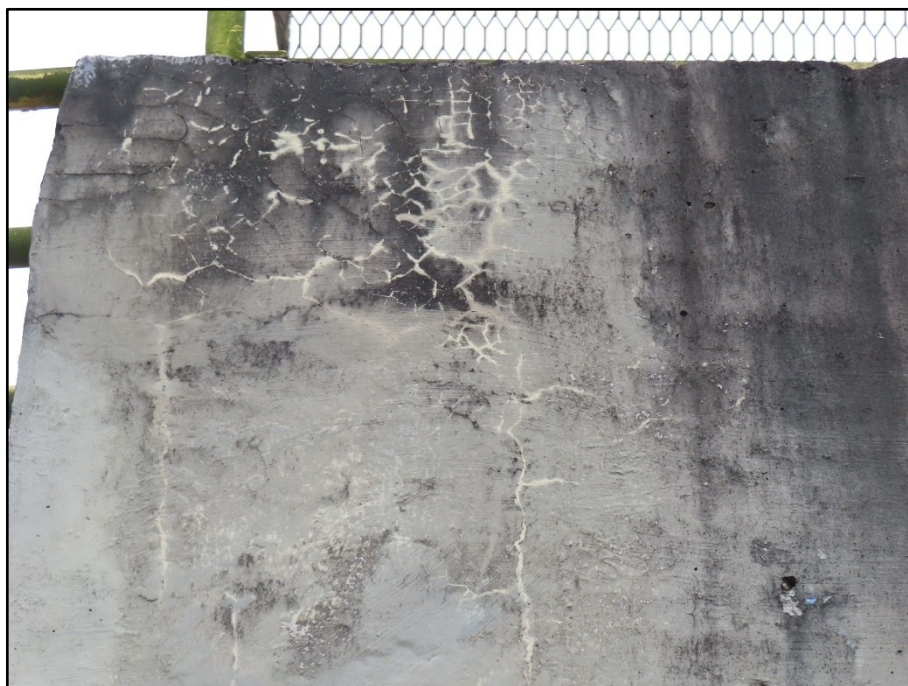
FOTO 134

Fissuras mapeadas na VT do trecho de travessia na extremidade do acesso 1, região da VL1, face Oeste

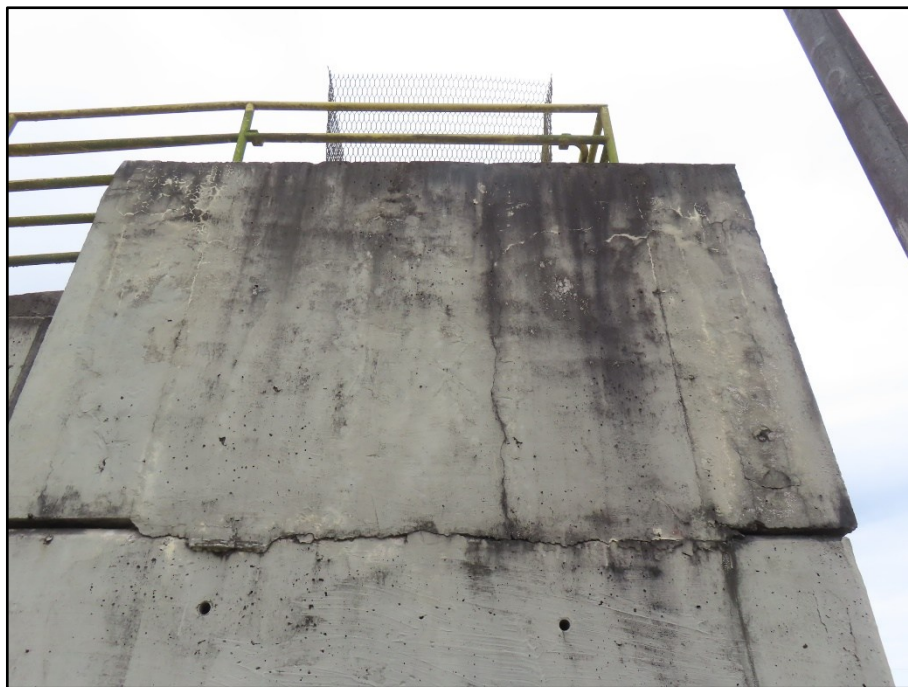
FOTO 135

Fissuras na VT do trecho de travessia na extremidade do acesso 1, região da VL2, face Oeste

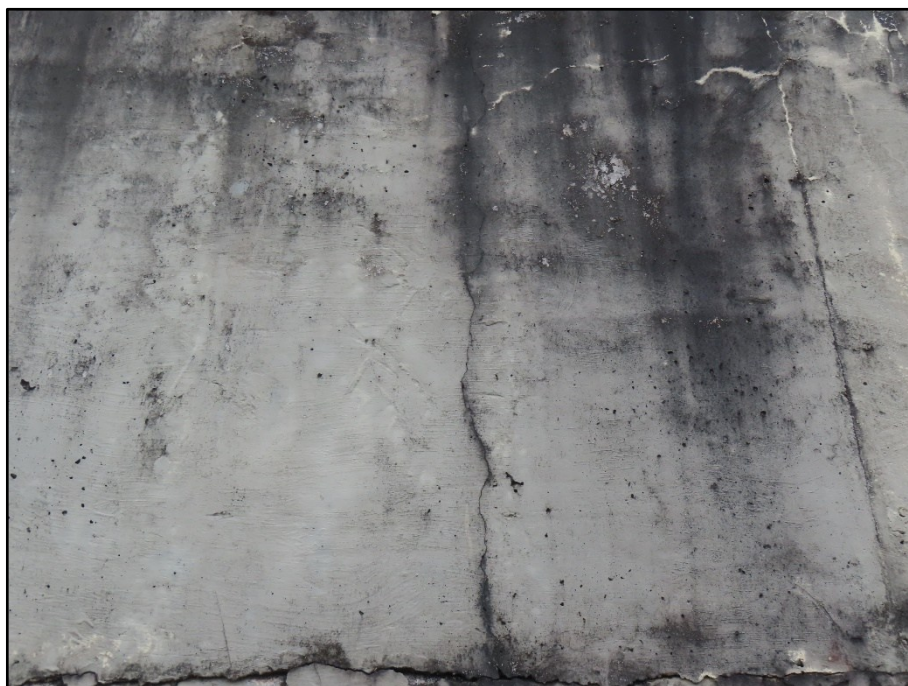
FOTO 136

Fissuras na VT do trecho de travessia na extremidade do acesso 1, região da VL2, face Oeste

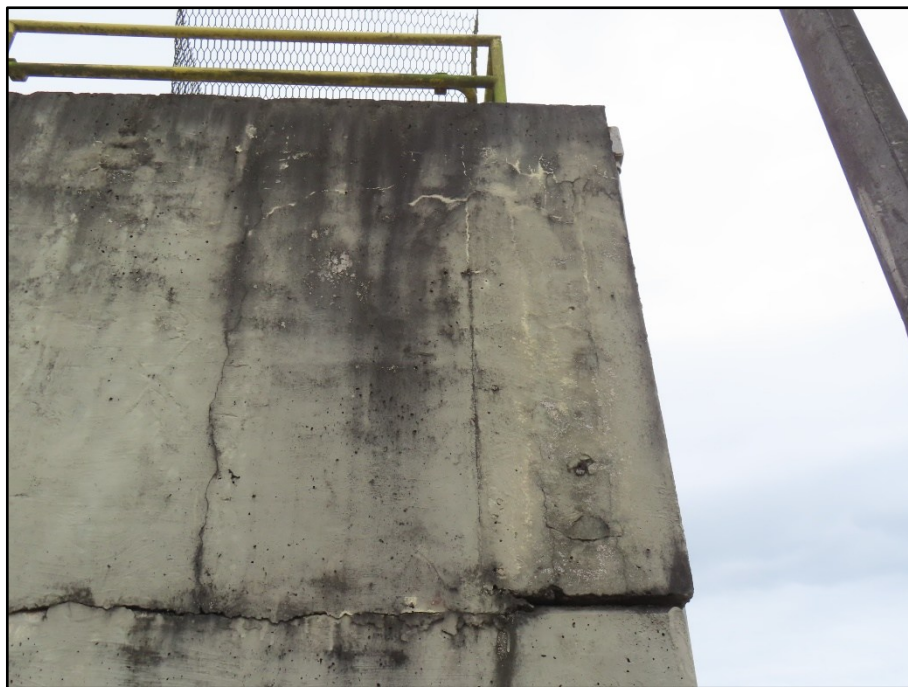
FOTO 137

Fissuras mapeadas na VT do trecho de travessia na extremidade do acesso 1, região da VL3, face Oeste

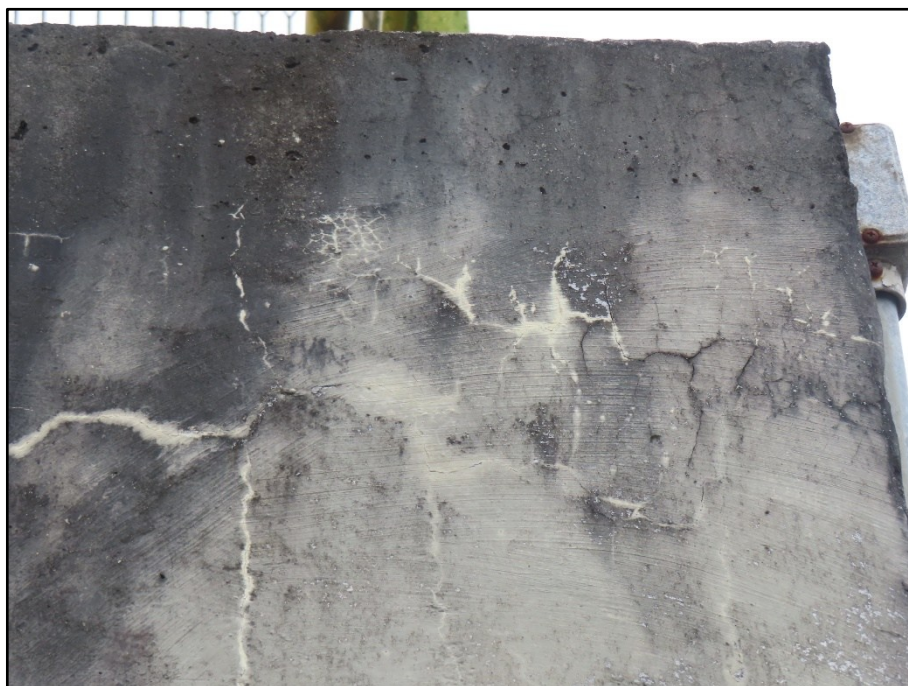
FOTO 138

Fissuras mapeadas na VT do trecho de travessia na extremidade do acesso 1, região da VL3, face Oeste

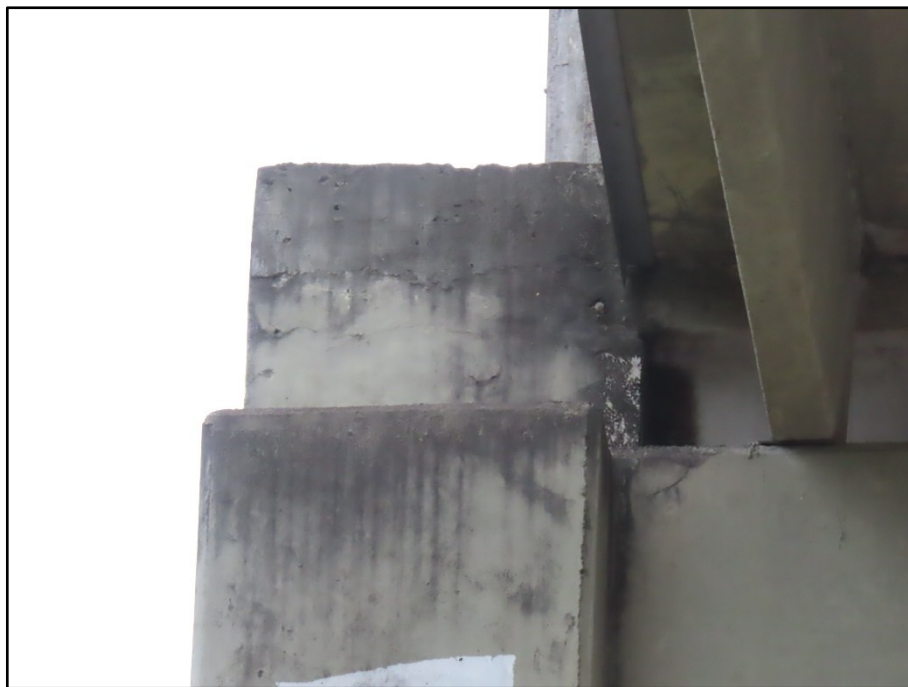
FOTO 139

Concreto disgregado, armadura exposta e manchas de umidade na VT do trecho de travessia na extremidade do acesso 2, face Norte

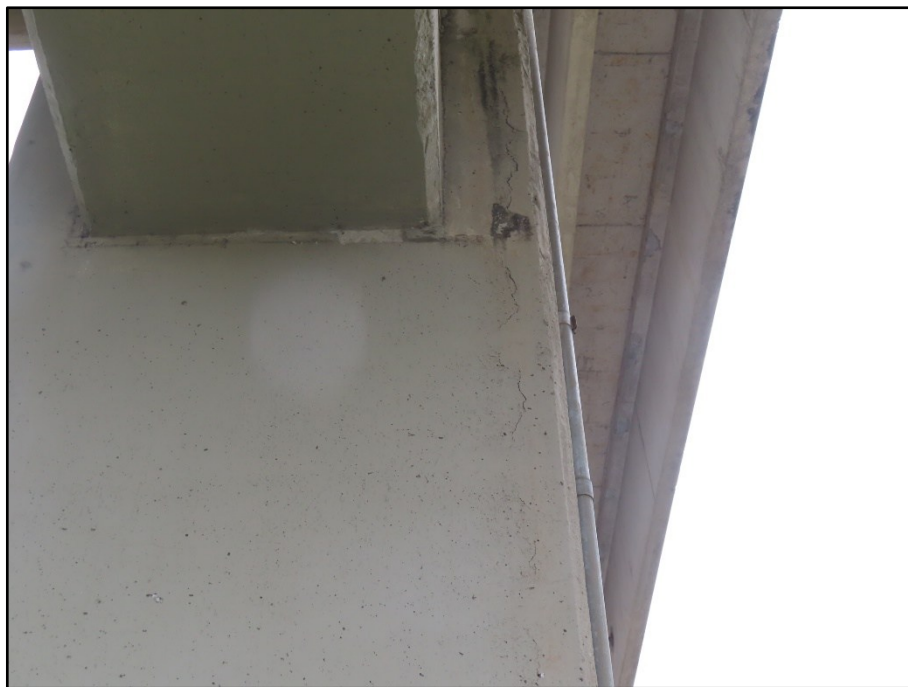
FOTO 153  
Fissura vertical no canto do pilar P3, face Oeste

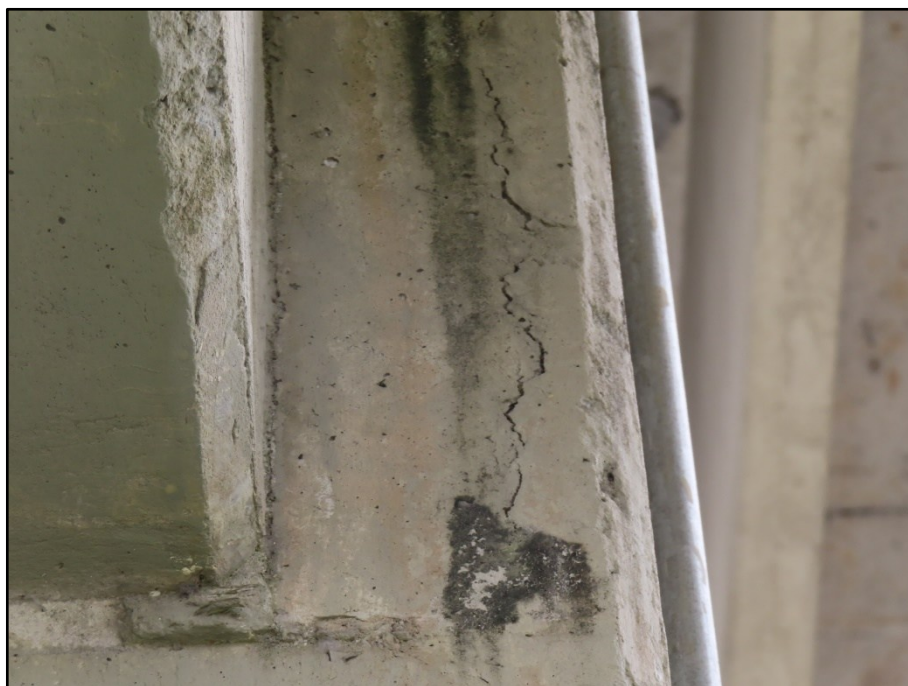
FOTO 154  
Fissura vertical no canto do pilar P3, face Oeste

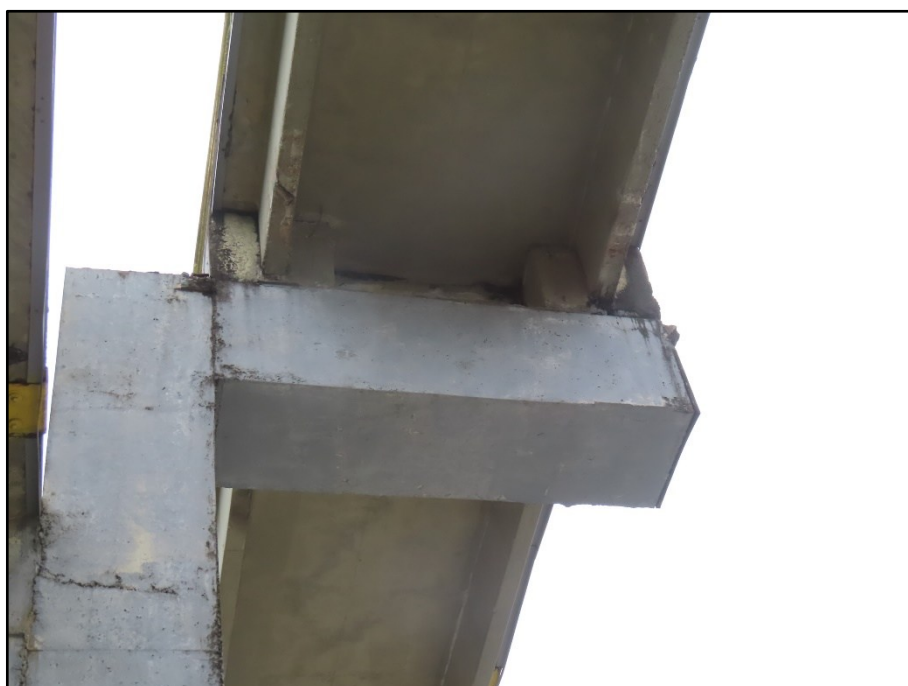
FOTO 166  
Fissura horizontal na face superior da VAP4 do pilar P2, face Sul

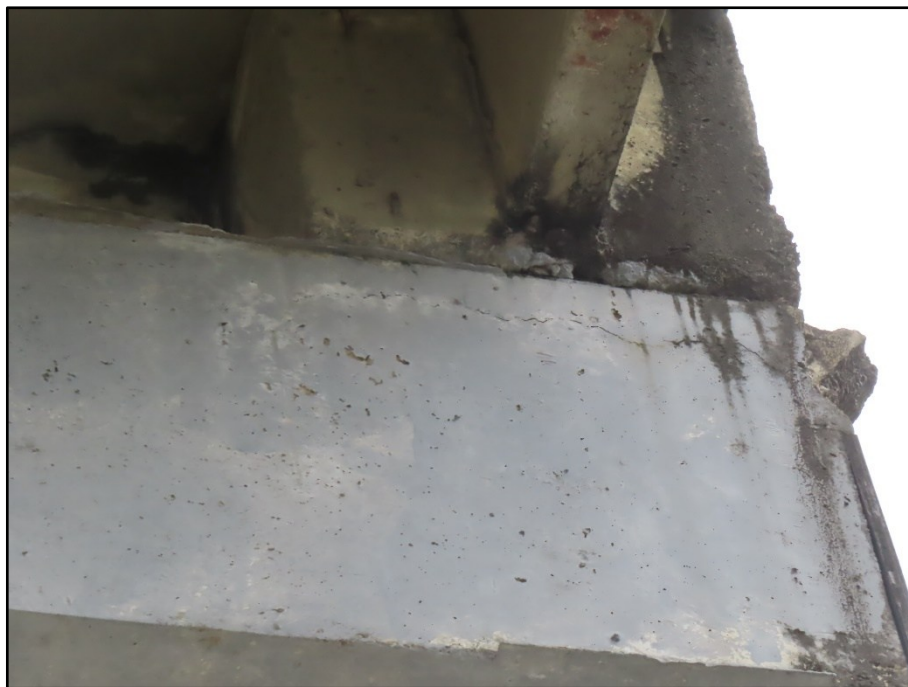
FOTO 167

Fissura horizontal na face superior da VAP4 do pilar P2, face Sul

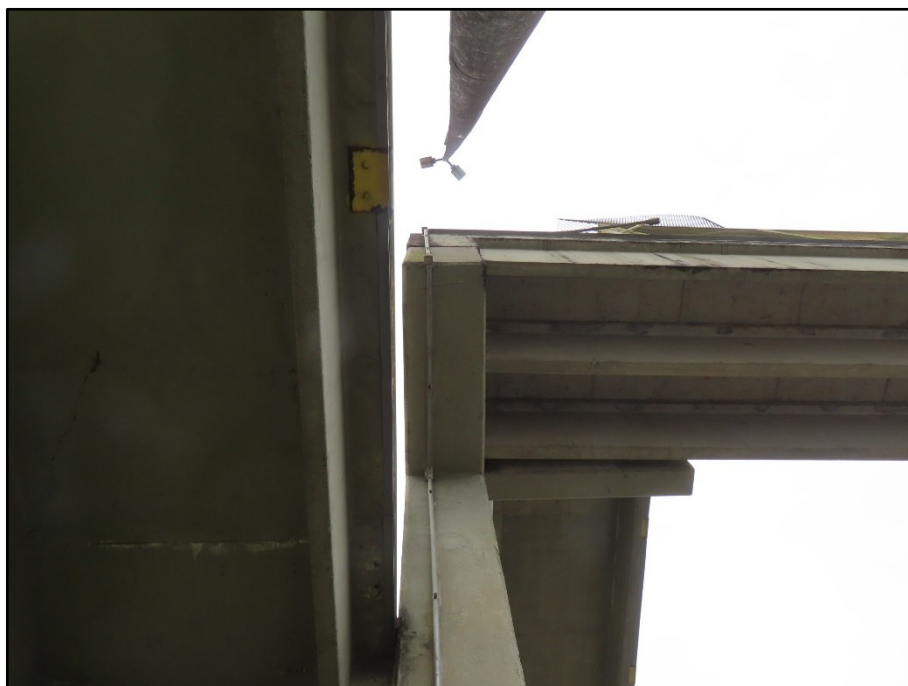
FOTO 168

Fissura transversal na VAP8 do pilar P3, face Inferior

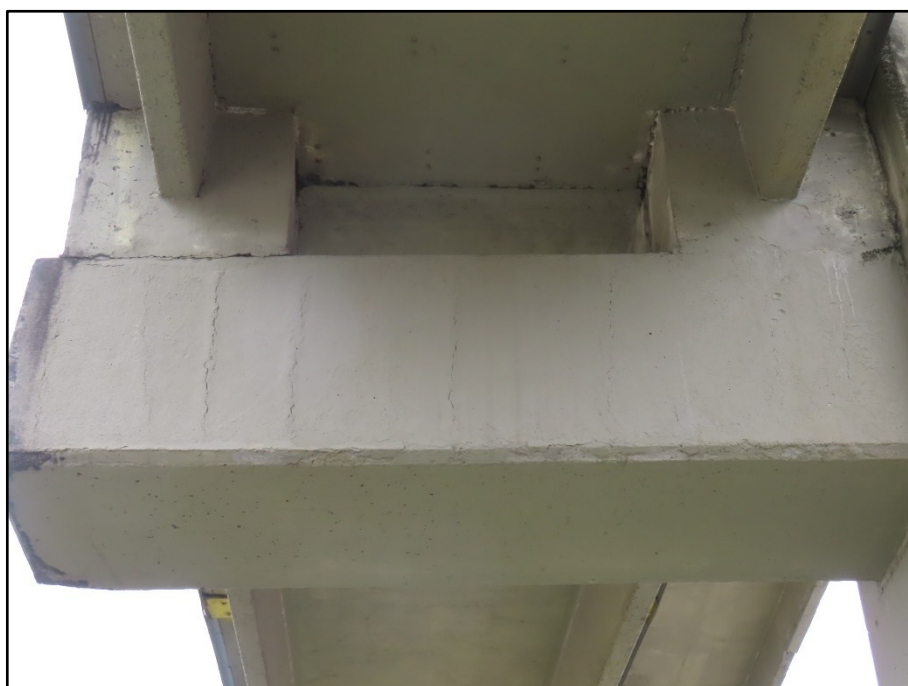
FOTO 170  
Fissuras verticais na VAP6 do pilar P3, face Sul

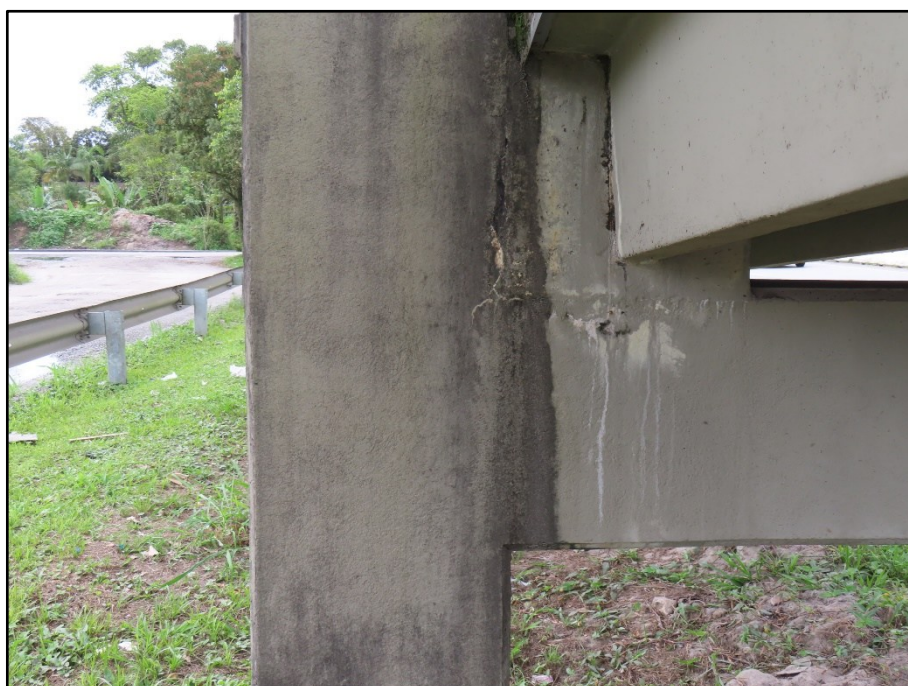
FOTO 172

Eflorescências na junta construtiva entre o bloco de apoio e a VAP9 do pilar P4, face Sul

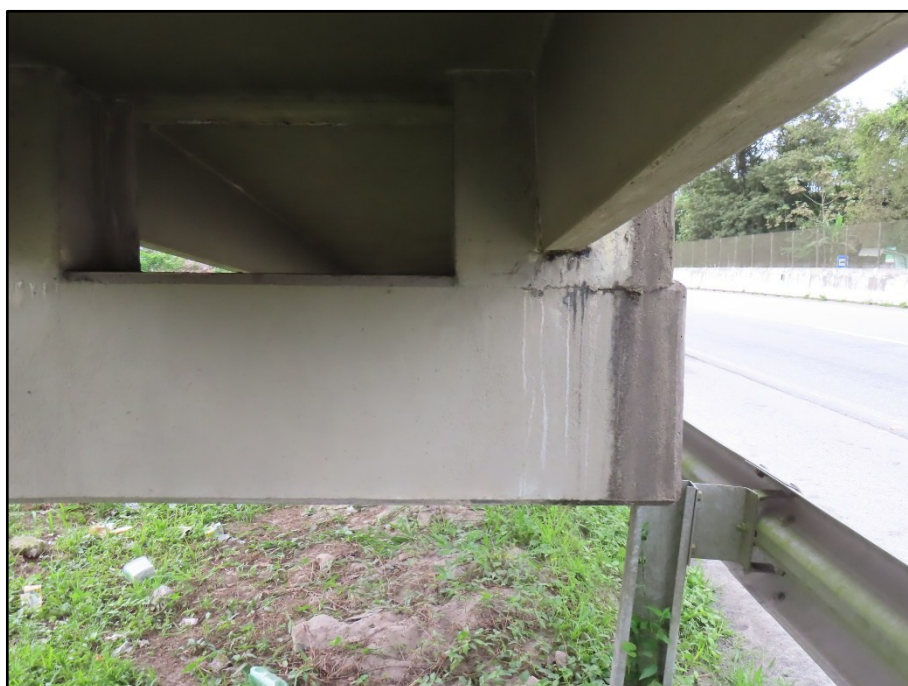
FOTO 194

Manchas de infiltração na junta construtiva entre o bloco de apoio e a VAP9 do pilar P4, face Sul, assim como na VAP9.

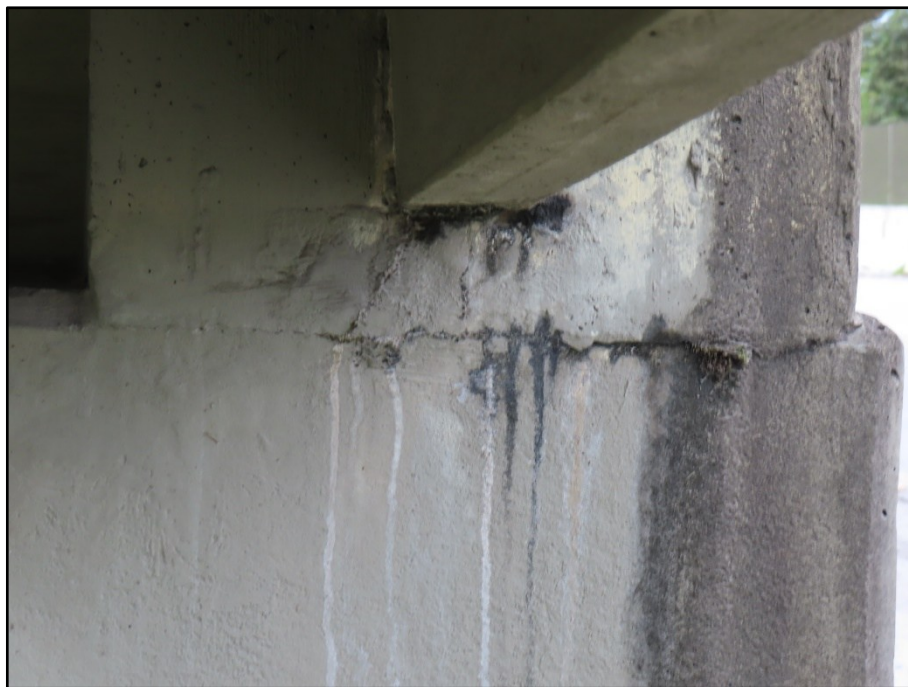
FOTO 195

Manchas de infiltração na junta construtiva entre o bloco de apoio e a VAP9 do pilar P4, face Sul

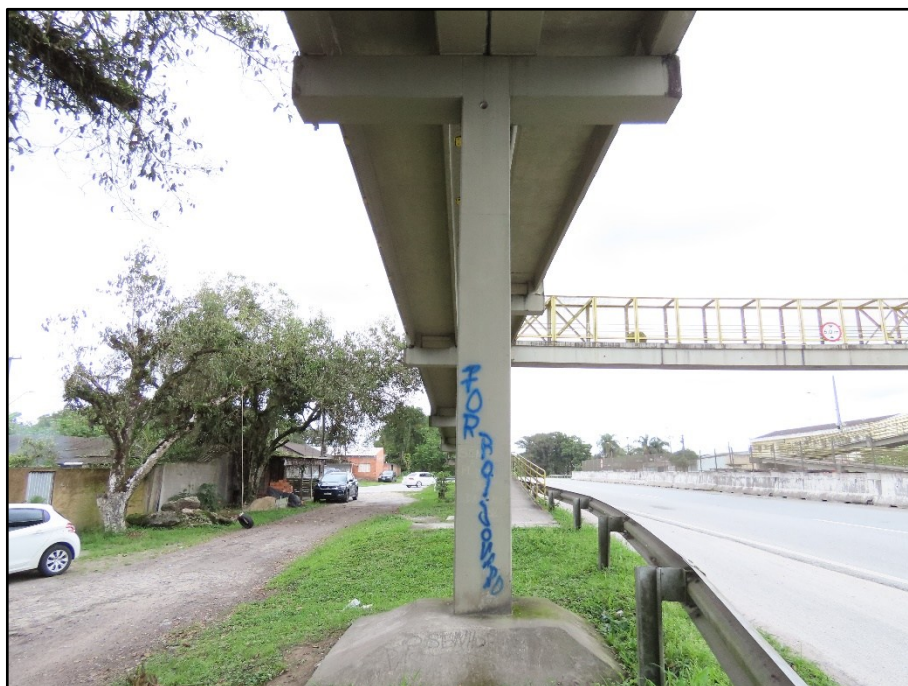
FOTO 196

Manchas de umidade na VAP14 do pilar P6, face Norte

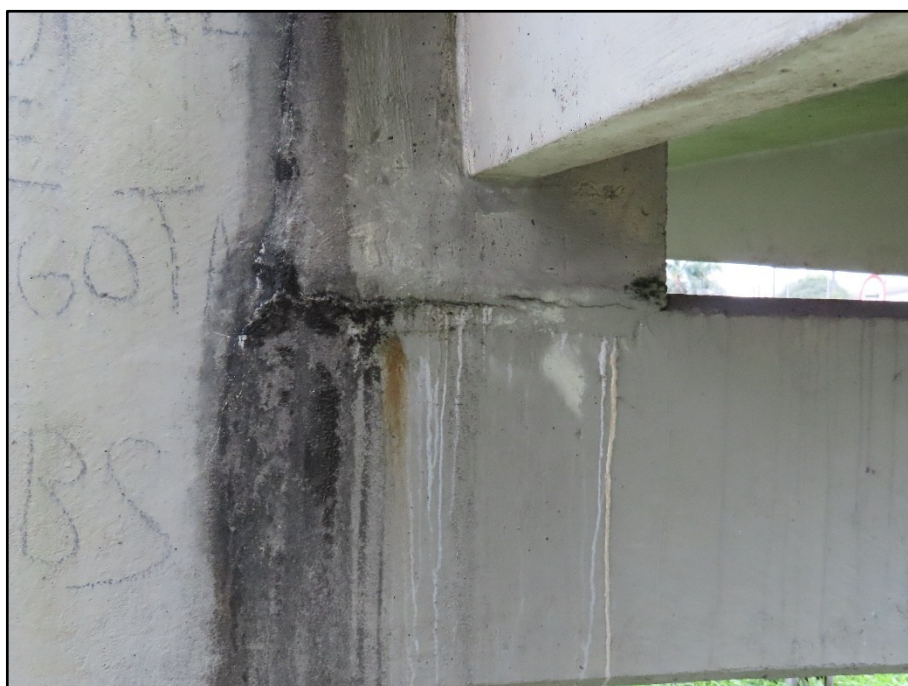
FOTO 198

Manchas de infiltração na junta construtiva entre o bloco de apoio e a VAP21 do pilar P9, face Norte

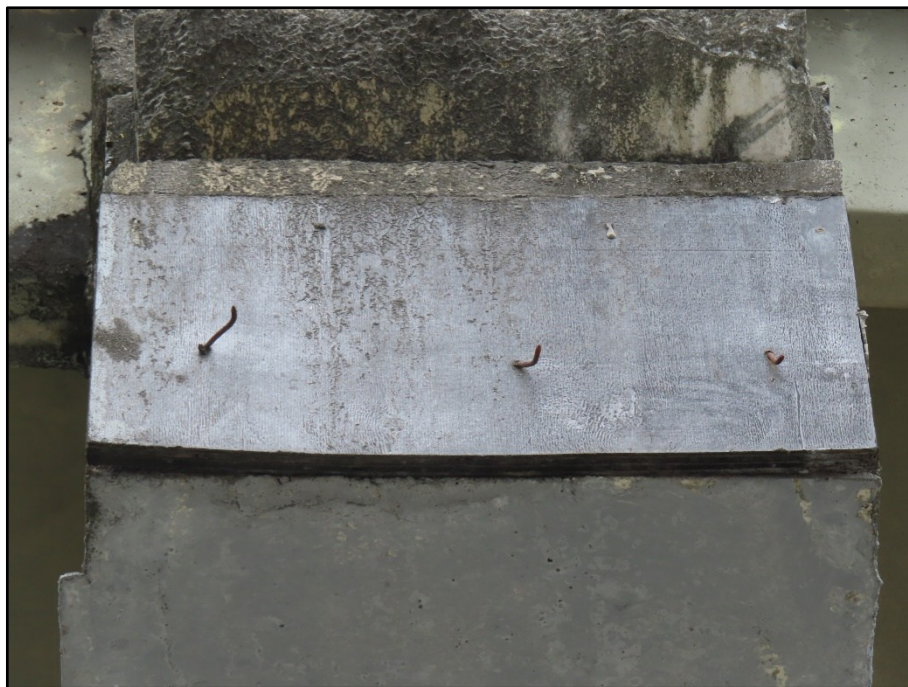
FOTO 199

Restos de fôrma de madeira na VAP4 do pilar P2, face Leste

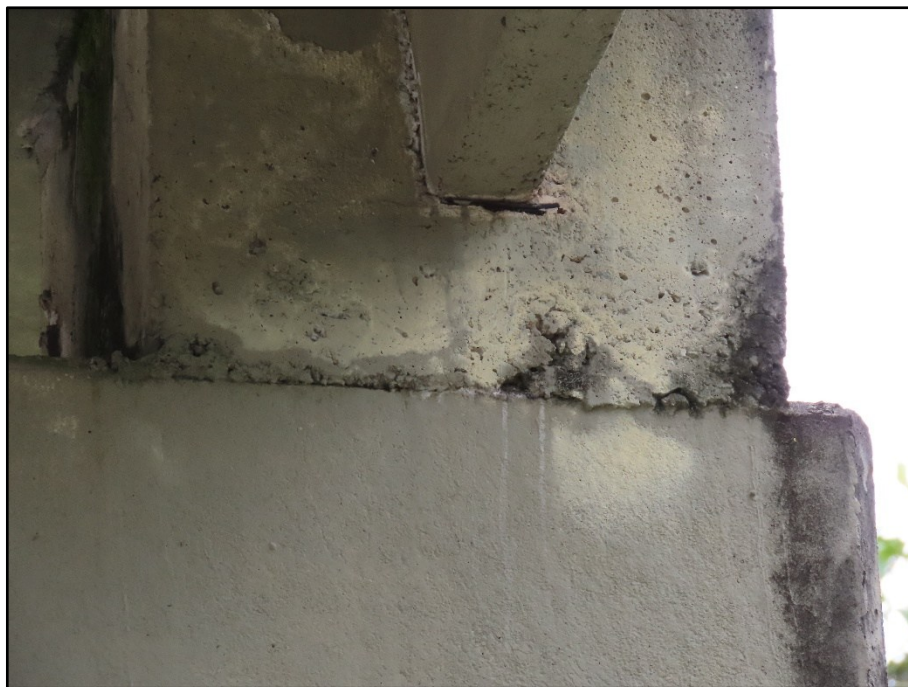
FOTO 205

Concreto segregado no bloco de apoio da VAP15 do pilar P7, face Sul

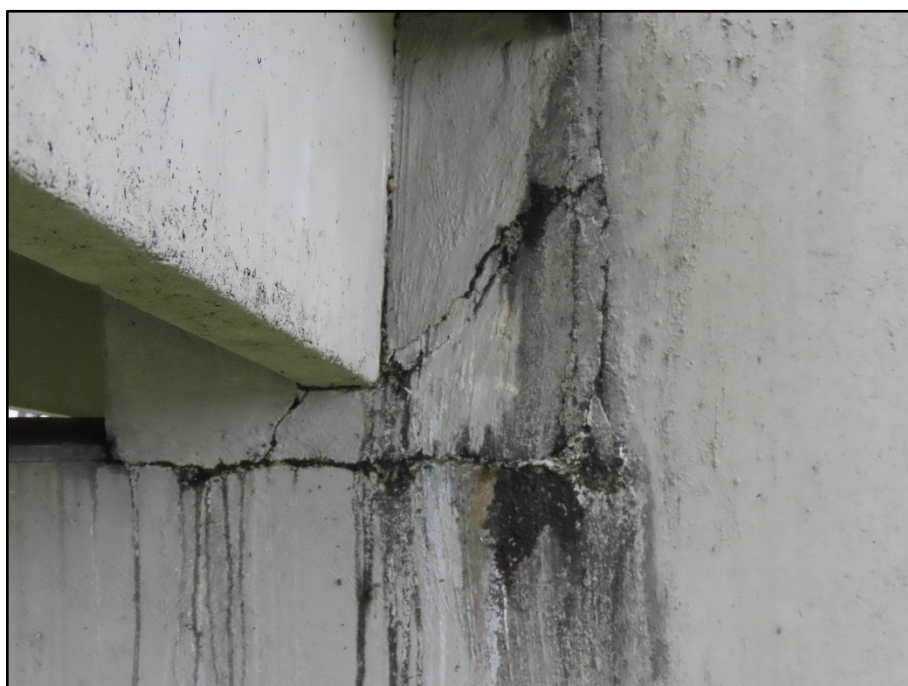
FOTO 210

Fissuras diagonais nos blocos de apoio das nervuras 1 e 2 na VAP21 do pilar P9, face Sul
