**Rodovia: PR-407**

**Trecho: Morretes/PR – Paranaguá/PR**

**PROJETO EXECUTIVO**  
**REFORÇO DE OAE**  
**PASSARELA DE PEDESTRES**  
**PR407 KM 003+380**

**VOLUME 1 - RELATÓRIO TÉCNICO**  
**(EPR-407PR-003+380-OAE-EXO-RT-V1-001-R00)**  
**SETEMBRO/2025**

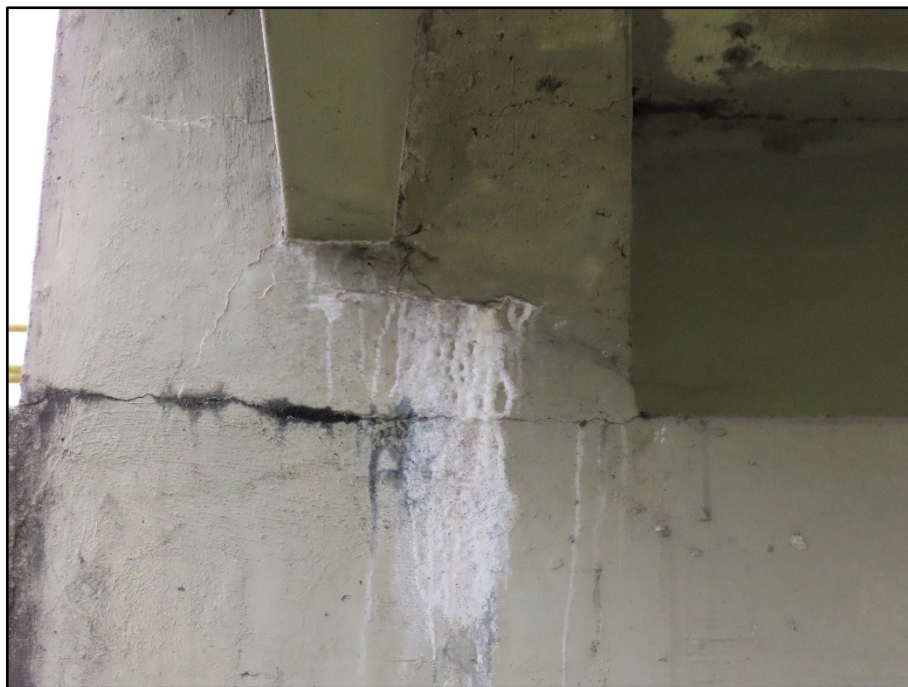
FOTO 211

Fissura no bloco de apoio com eflorescências na VAP22 do pilar P9, face Sul

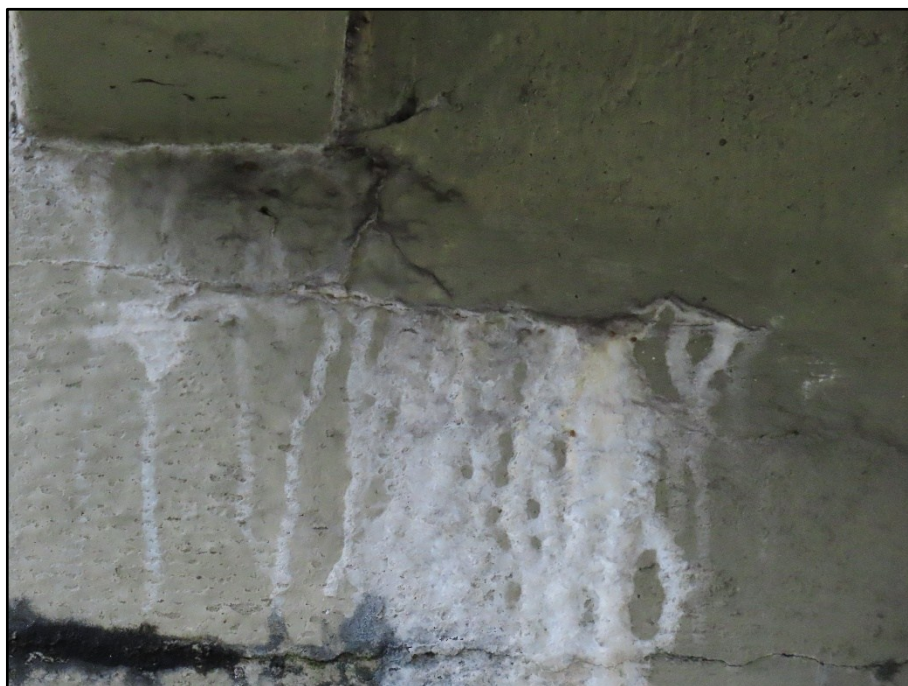
FOTO 212

Fissura no bloco de apoio com eflorescências na VAP22 do pilar P9, face Sul

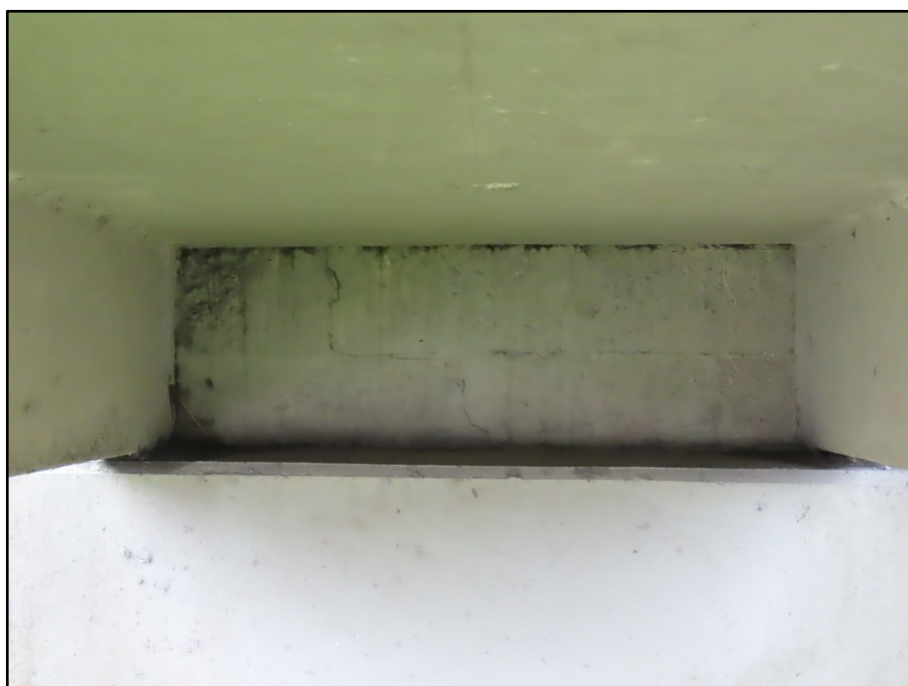
FOTO 218

Fissura na parede PA6 da estrutura de ENC2, face Sul

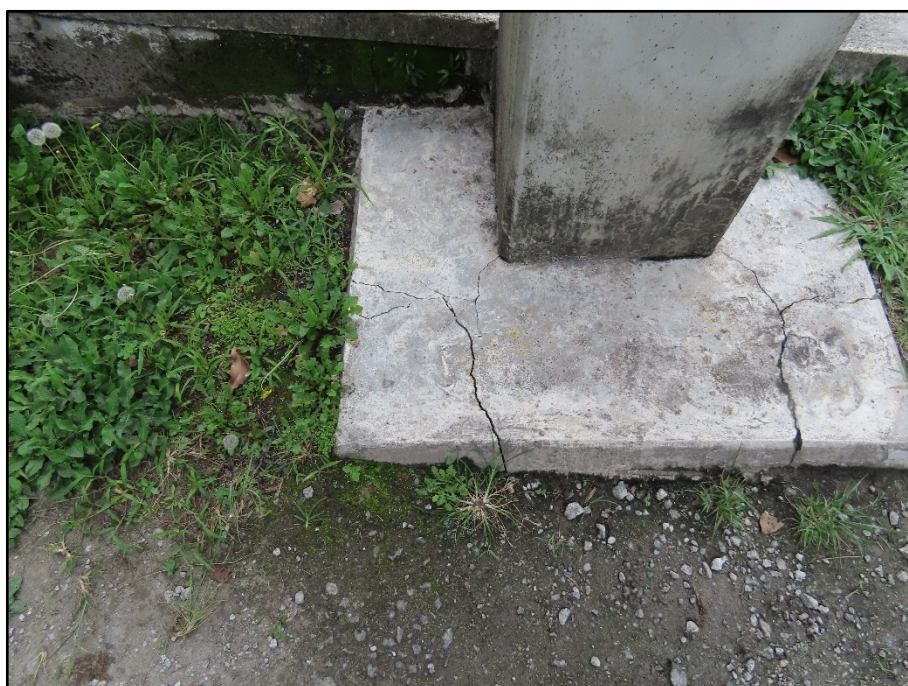
FOTO 220

Fissuras com aberturas superiores a 1,0mm no bloco de fundação do pilar P7, face Leste

- Fissuras identificadas nas sapatas dos pilares P7, P8 e P9, *provavelmente se originaram de erros na determinação de cargas atuantes, dimensionamento ou detalhamento do projeto estrutural*; recomenda-se avaliação junto ao projetista;

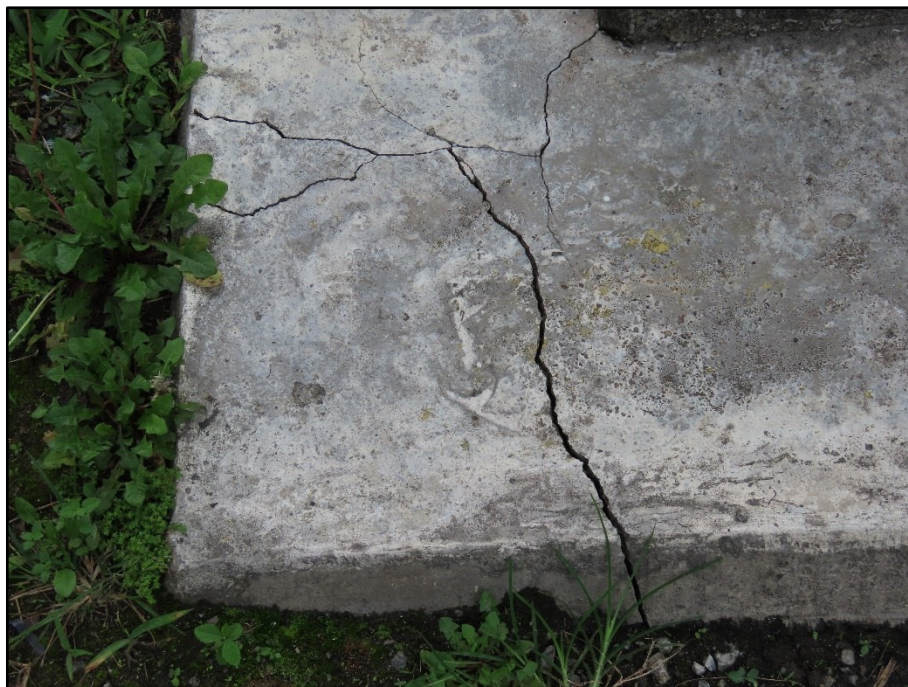
FOTO 221

Fissuras com aberturas superiores a 1,0mm no bloco de fundação do pilar P7, face Leste

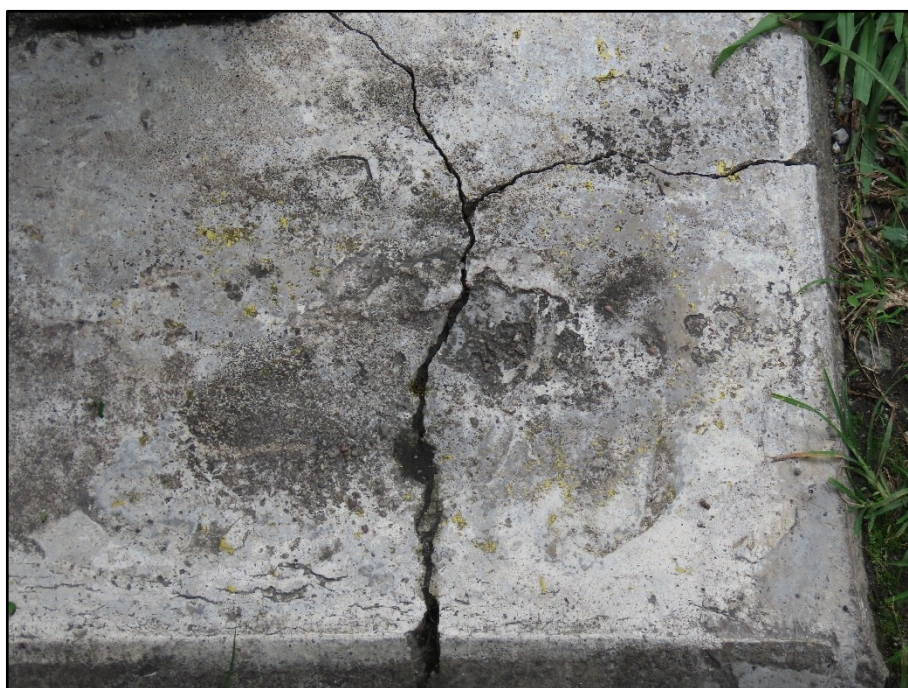
FOTO 222

Fissuras com aberturas superiores a 1,0mm no bloco de fundação do pilar P7, face Leste

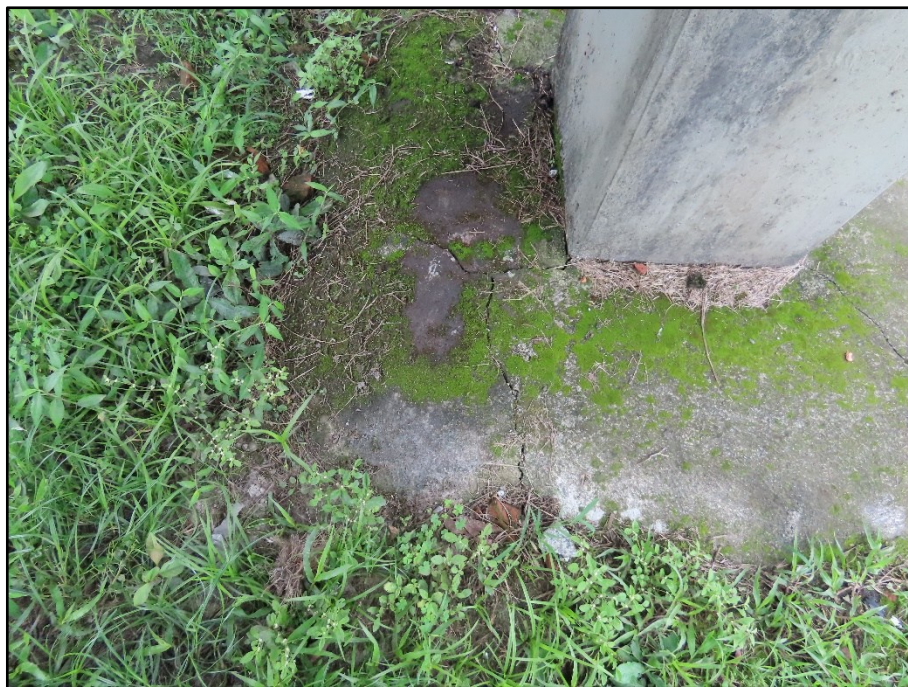
FOTO 225

Fissuras com aberturas superiores a 1,0mm no bloco de fundação do pilar P9, faces Norte, Sul

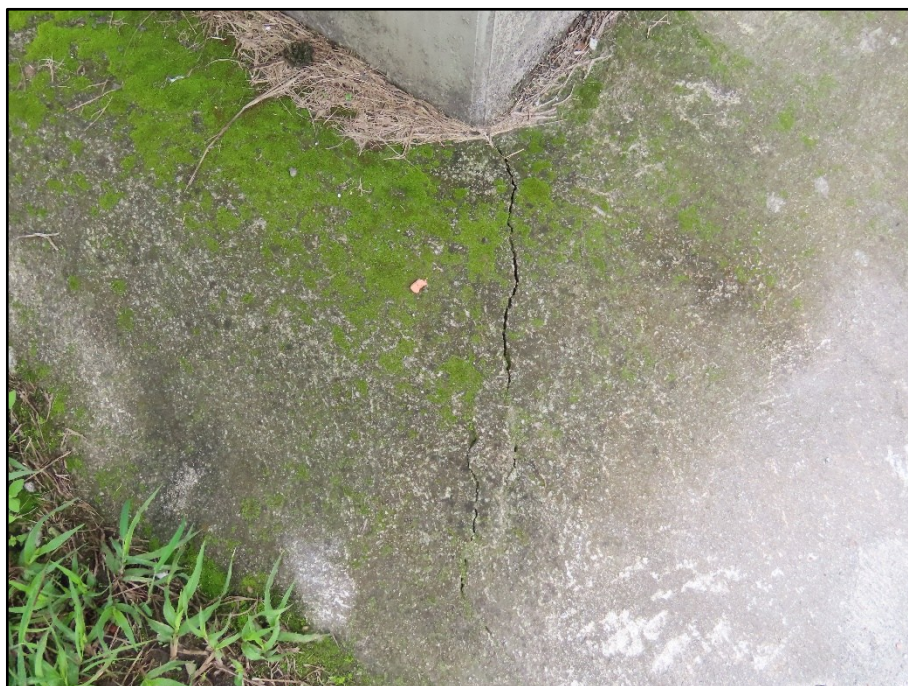
FOTO 226

Fissuras com aberturas superiores a 1,0mm no bloco de fundação do pilar P9, faces Norte, Sul

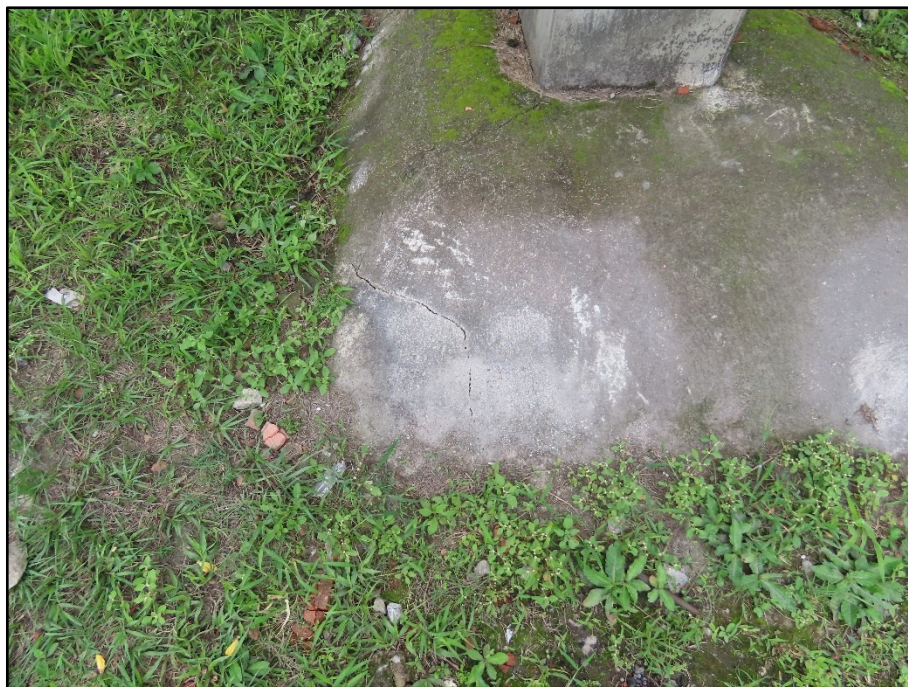
FOTO 227

Fissuras com aberturas superiores a 1,0mm no bloco de fundação do pilar P9, faces Norte, Sul

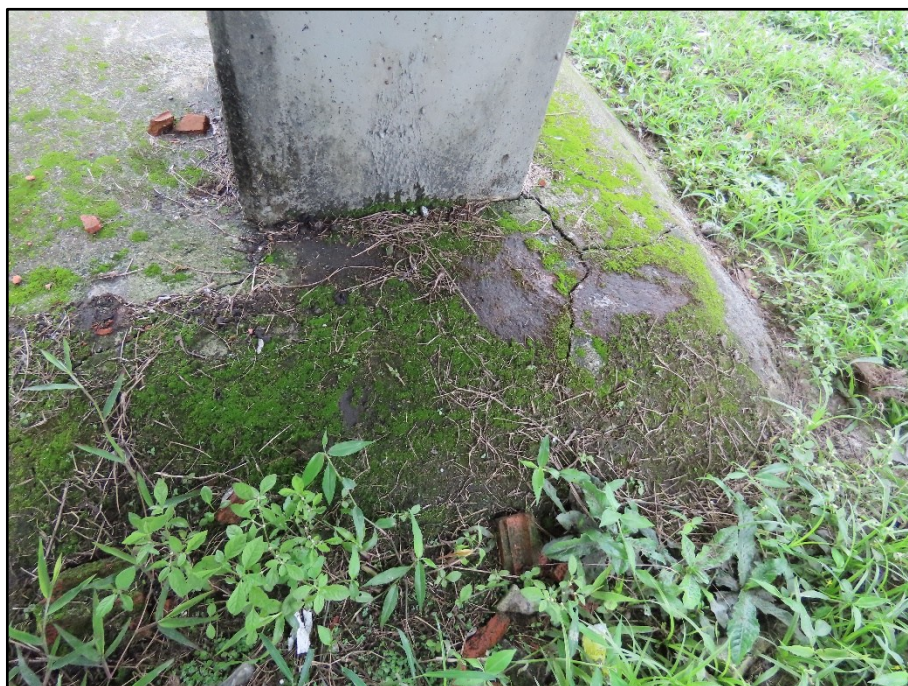
FOTO 228

Fissuras com aberturas superiores a 1,0mm no bloco de fundação do pilar P9, faces Norte, Sul

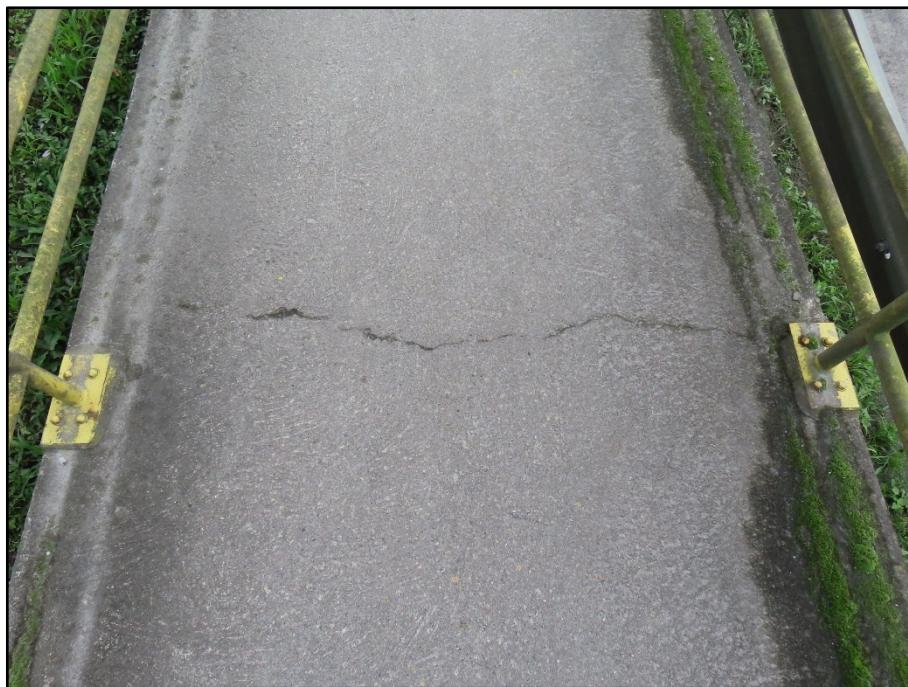
FOTO 229  
Fissuras na estrutura de ENC1, face Superior

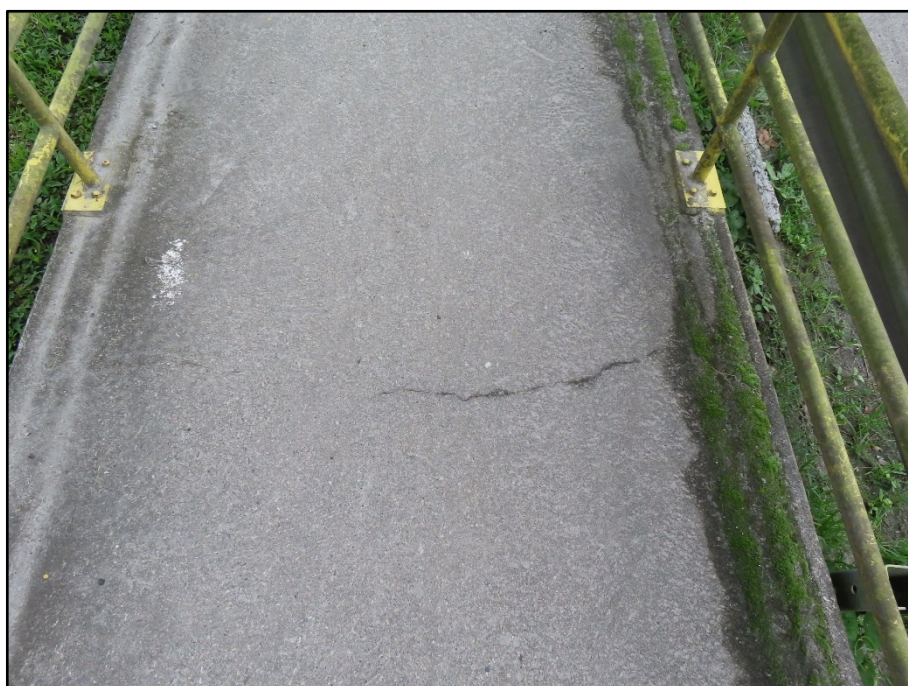
FOTO 230  
Fissuras na estrutura de ENC1, face Superior

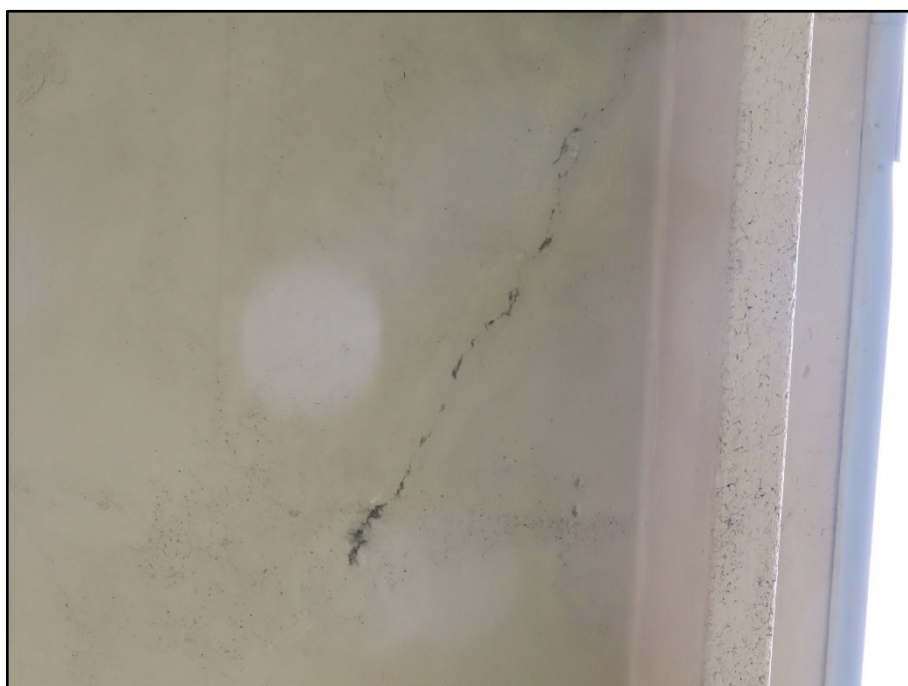
FOTO 232

Fissura diagonal na rampa 4, próximo da nervura 1, face Inferior

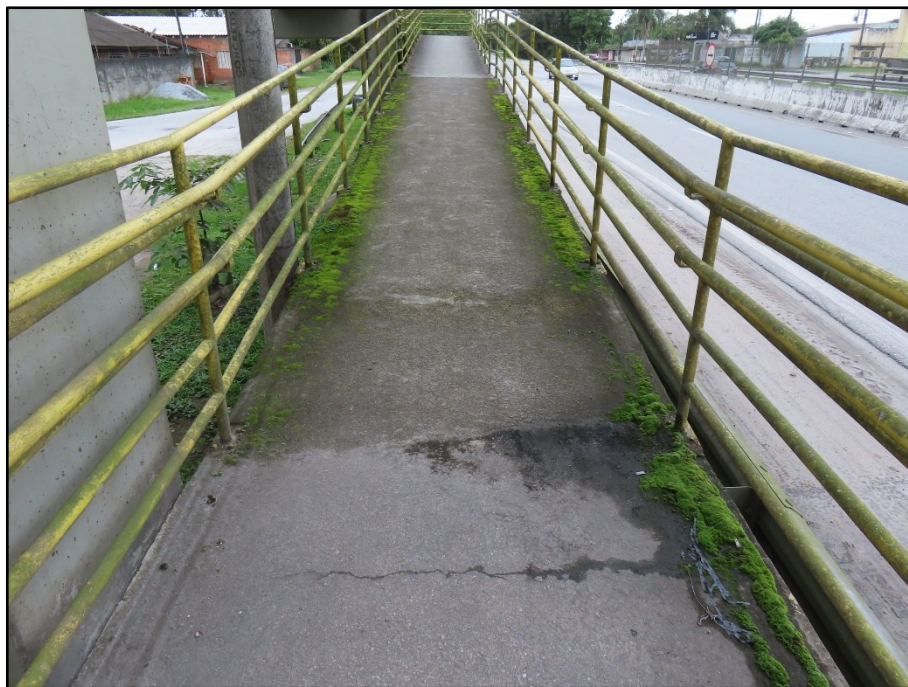
FOTO 233

Crescimento de vegetação nas laterais Oeste e Leste do piso da rampa 16, face Superior

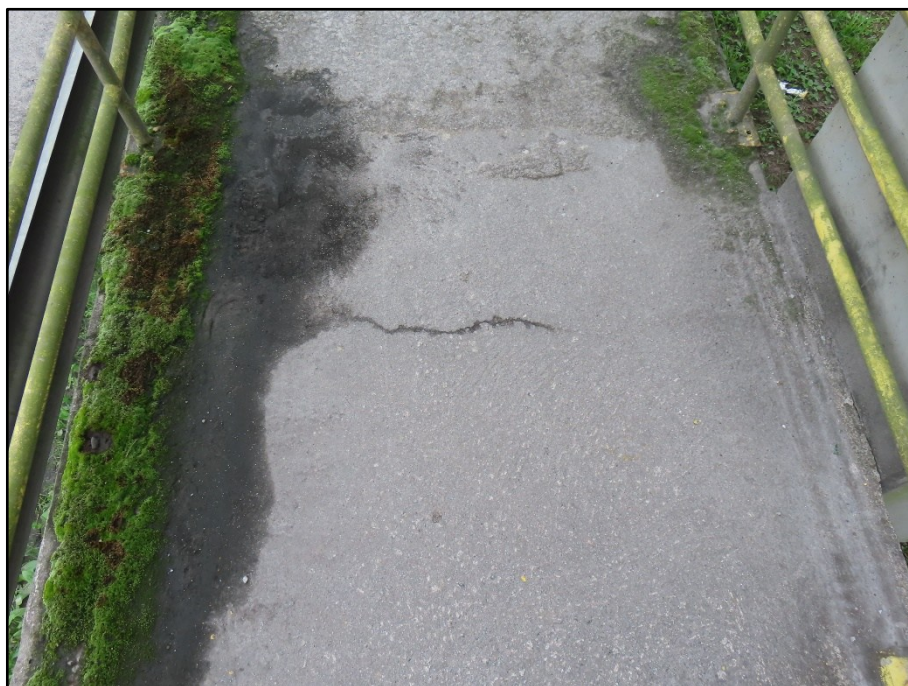
FOTO 236

Fissura transversal na projeção da junta J1, face Superior

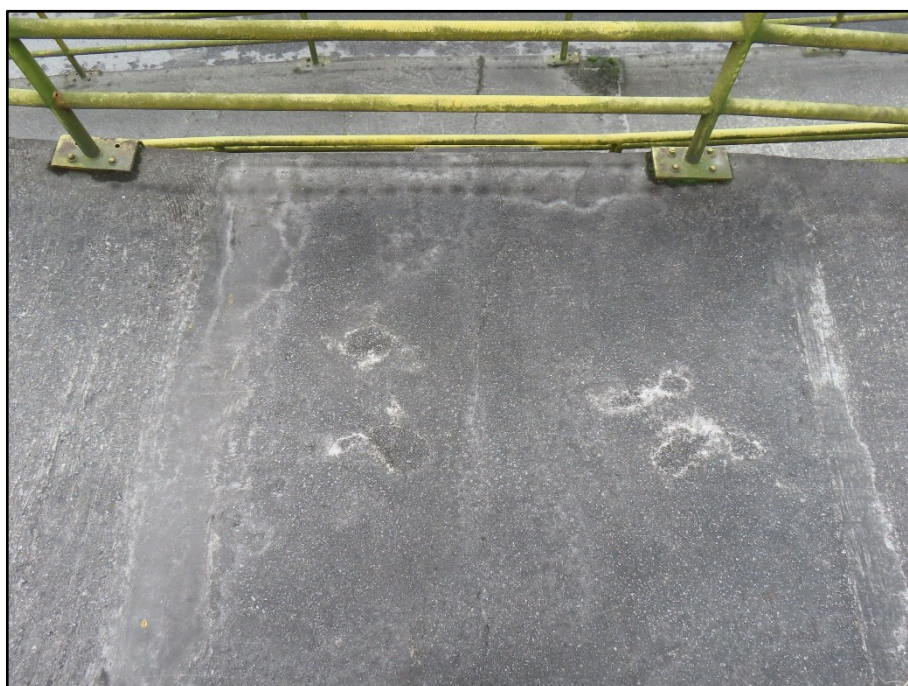
FOTO 238

Fissura transversal na projeção da junta J4, face Superior

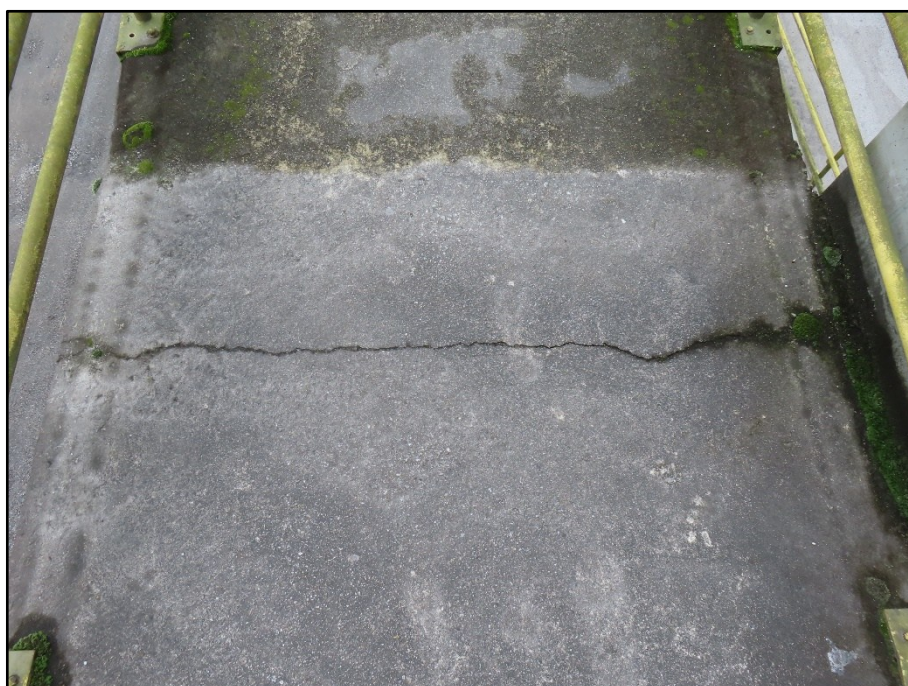
FOTO 240

Fissura transversal na projeção da junta J5, face Superior

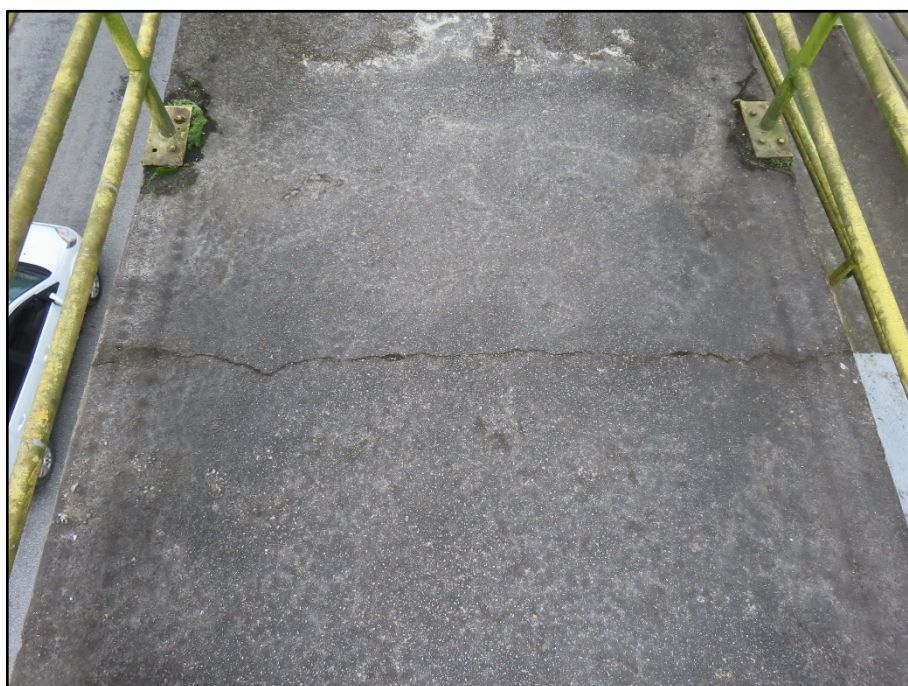
FOTO 244

Fissura transversal na projeção da junta J8, face Superior

*São decorrentes de deficiências na execução das juntas de concretagem somadas a eventuais movimentações. Destaca-se que não foram identificadas manchas de infiltração de águas pluviais na face inferior das rampas;*

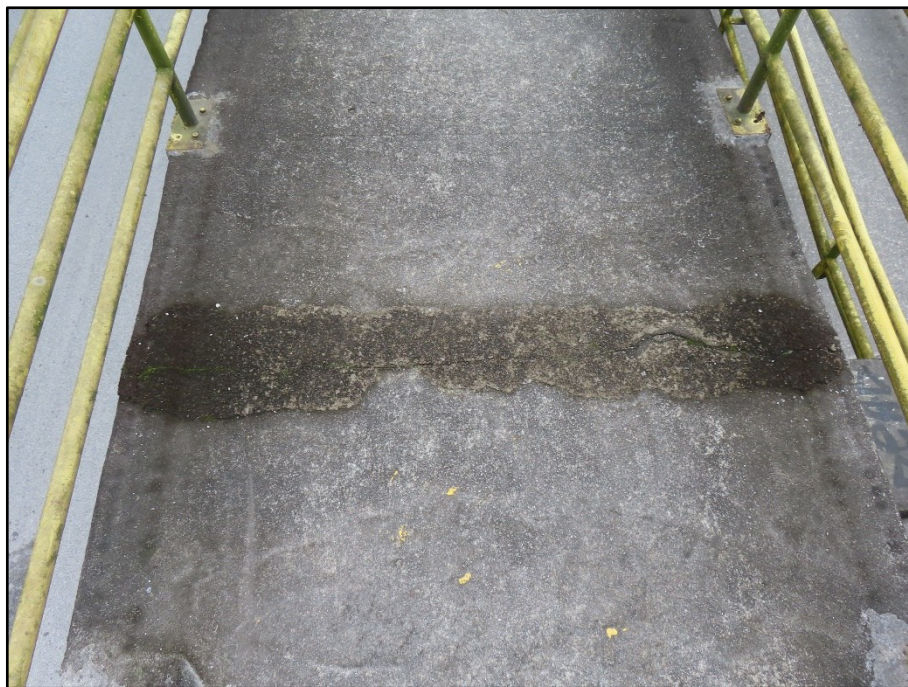
FOTO 245

Fissura transversal na projeção da junta J11, face Superior

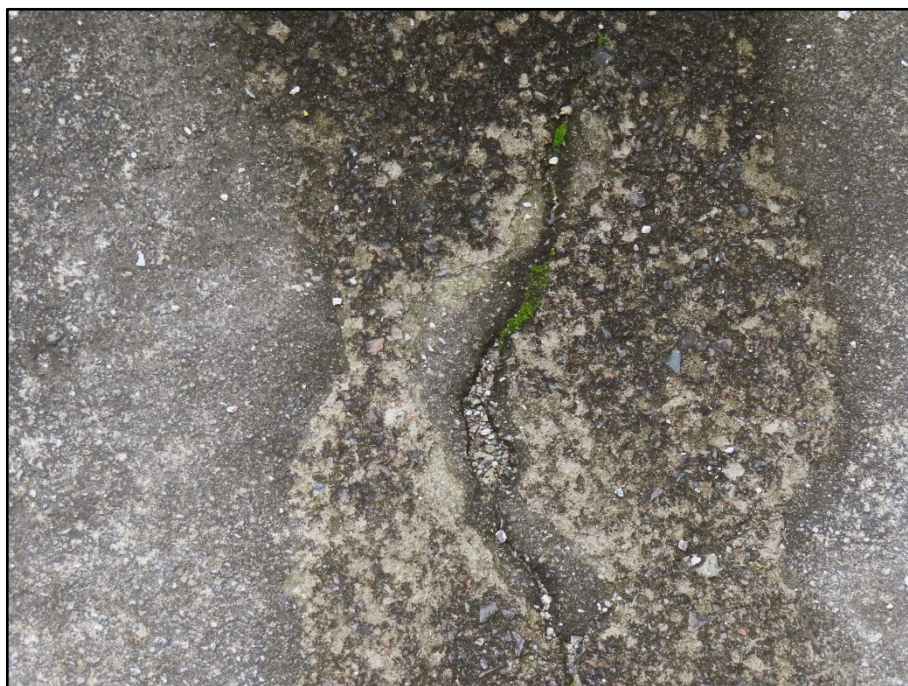
FOTO 246

Fissura transversal na projeção da junta J11, face Superior

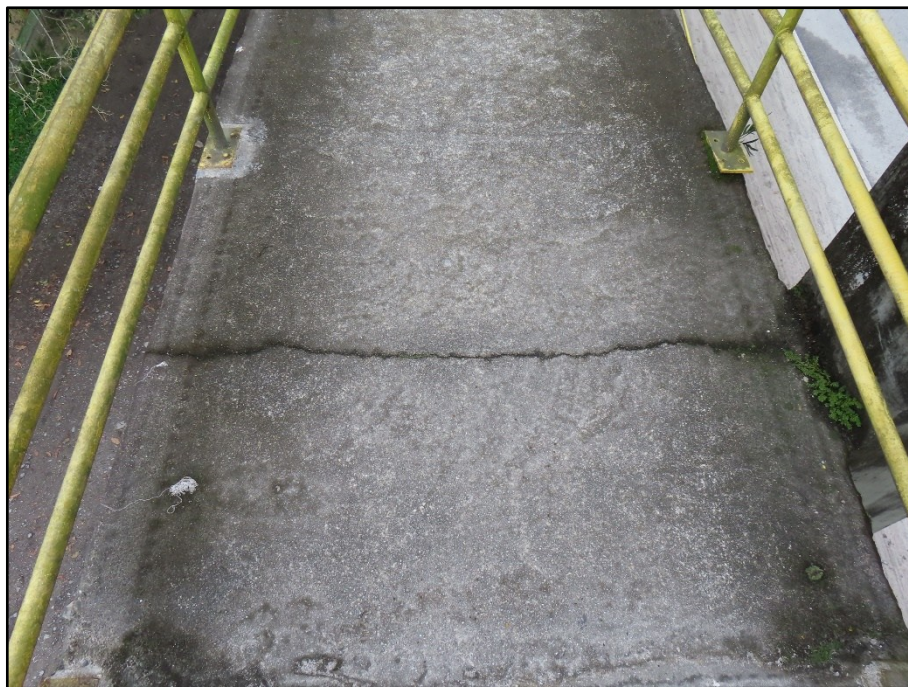
FOTO 247

Fissura transversal na projeção da junta de concretagem J13, face Superior

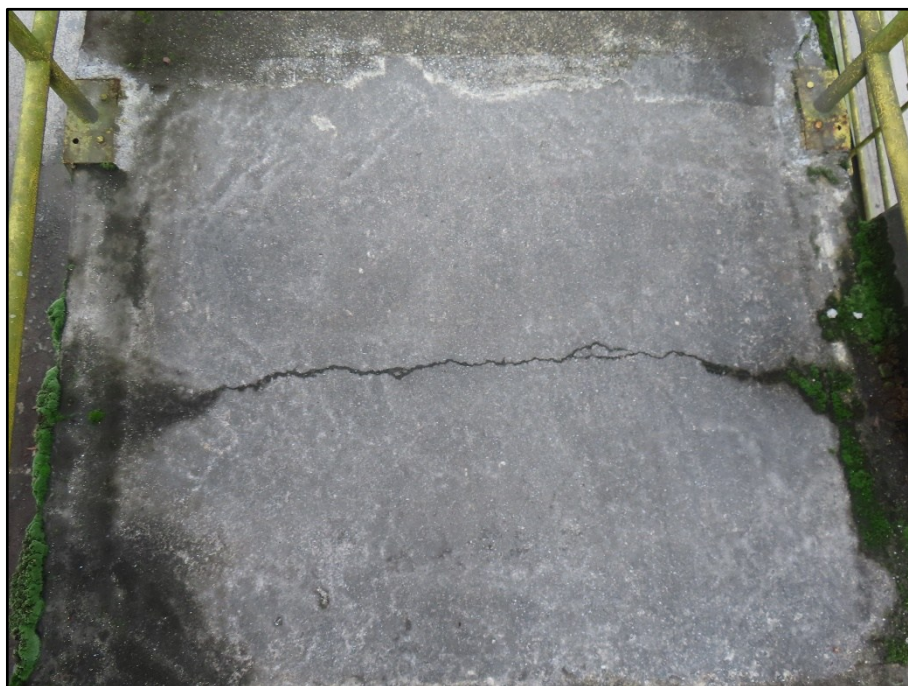
FOTO 248

Fissura transversal na projeção da junta de concretagem J14, face Superior

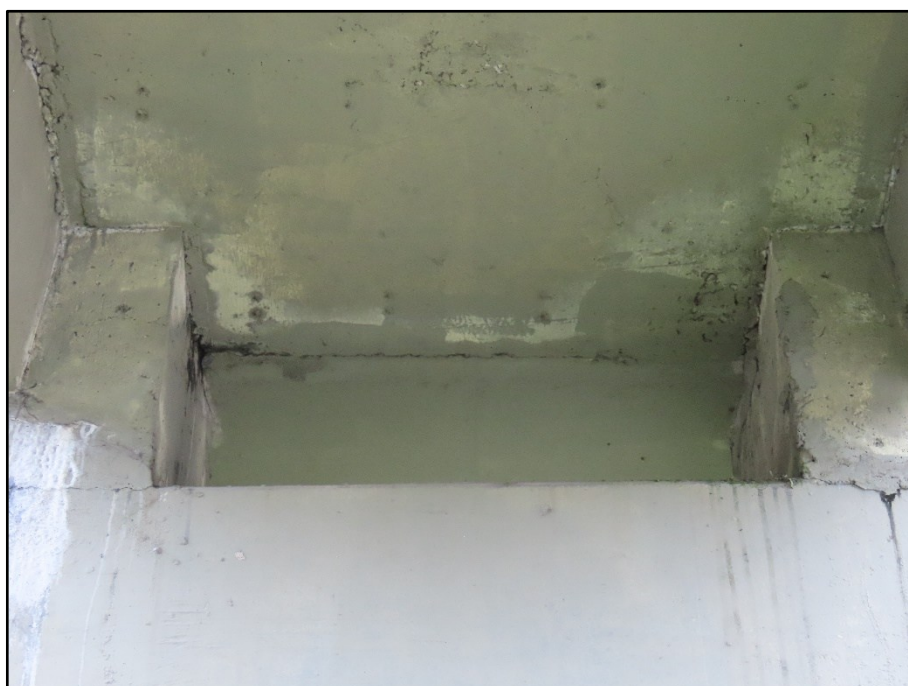
FOTO 250

Fissura transversal na projeção da junta de concretagem J15, face Inferior

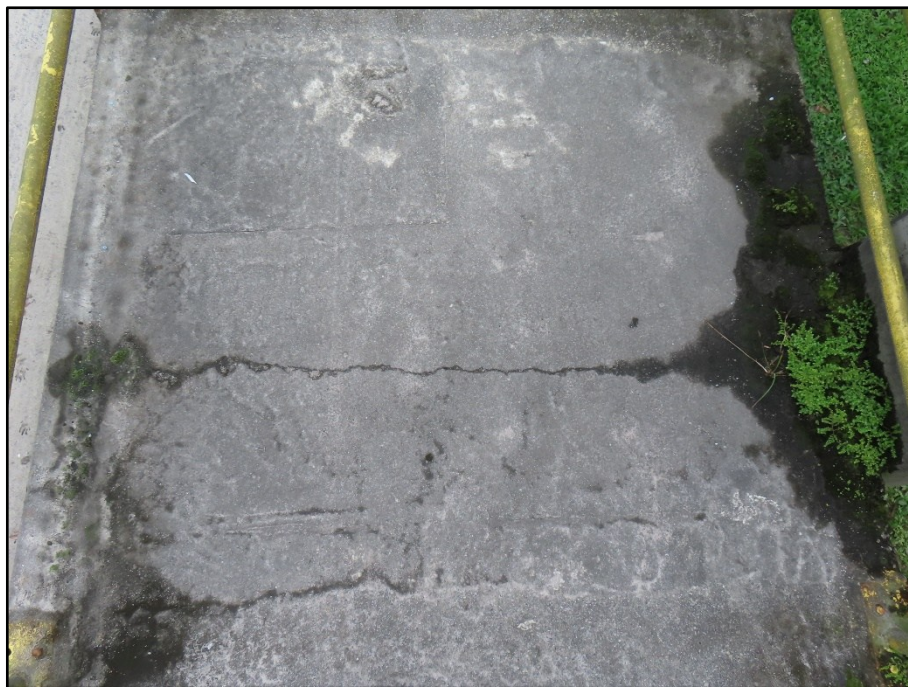
FOTO 251

Fissura transversal na projeção da junta de concretagem J17, face Superior

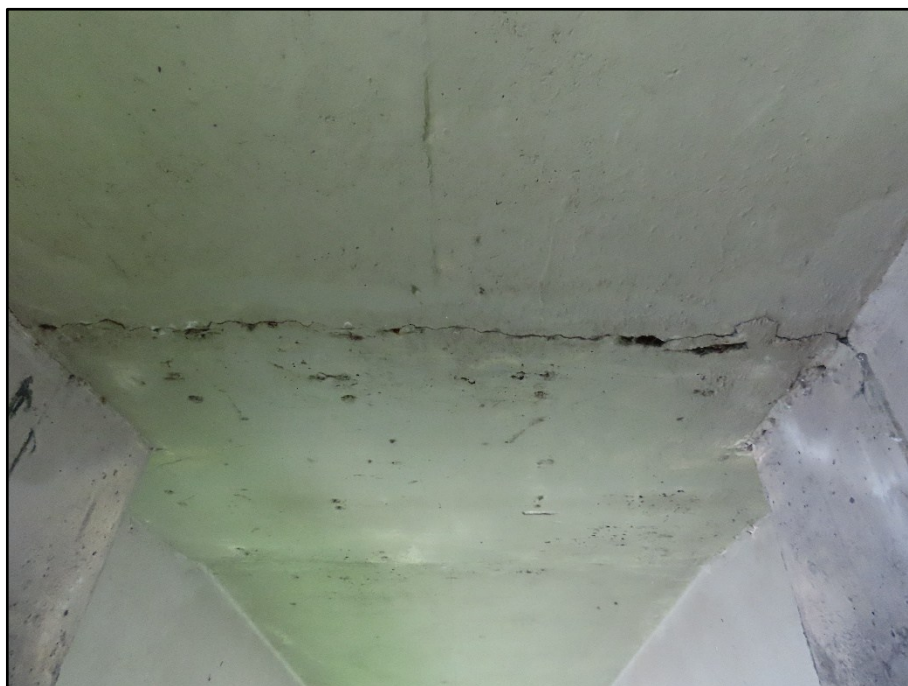
FOTO 252

Fissura transversal na projeção da junta de concretagem J17, face Inferior

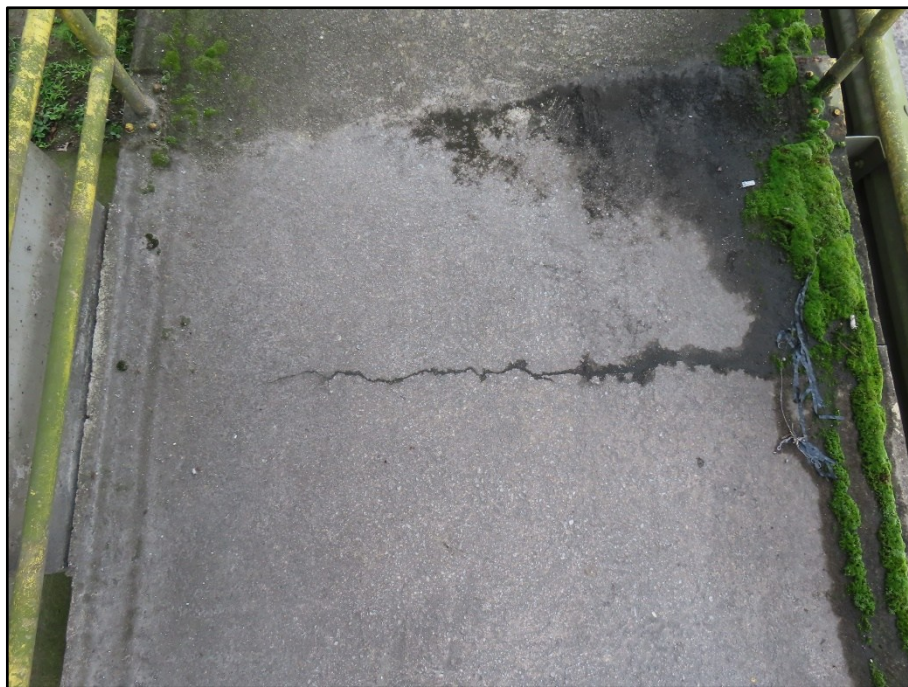
FOTO 253

Fissura transversal na projeção da junta de concretagem J18, face Superior

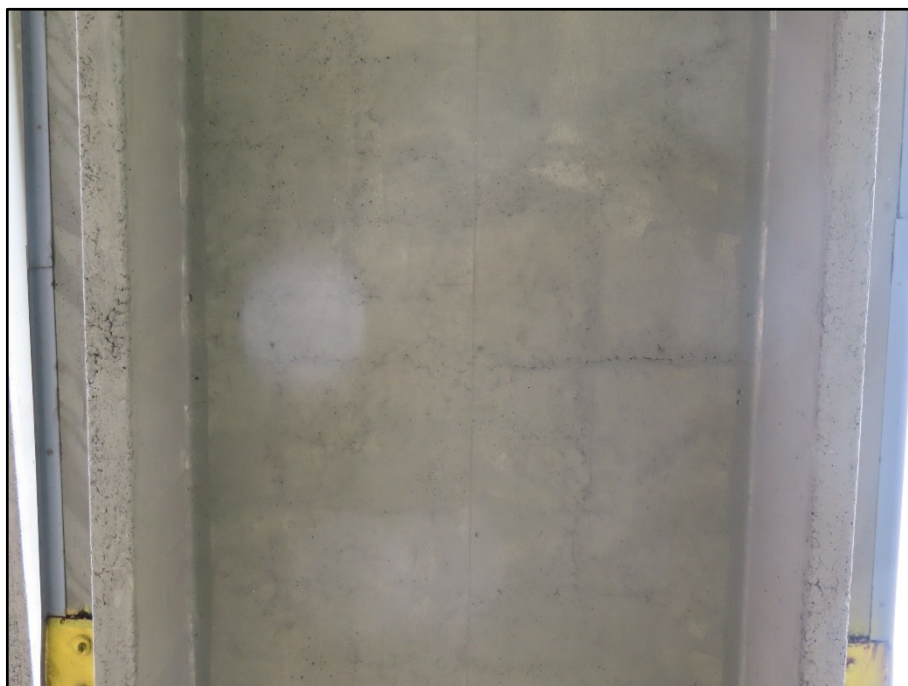
FOTO 254

Fissura transversal na projeção de junta de concretagem, rampa 5, face Inferior

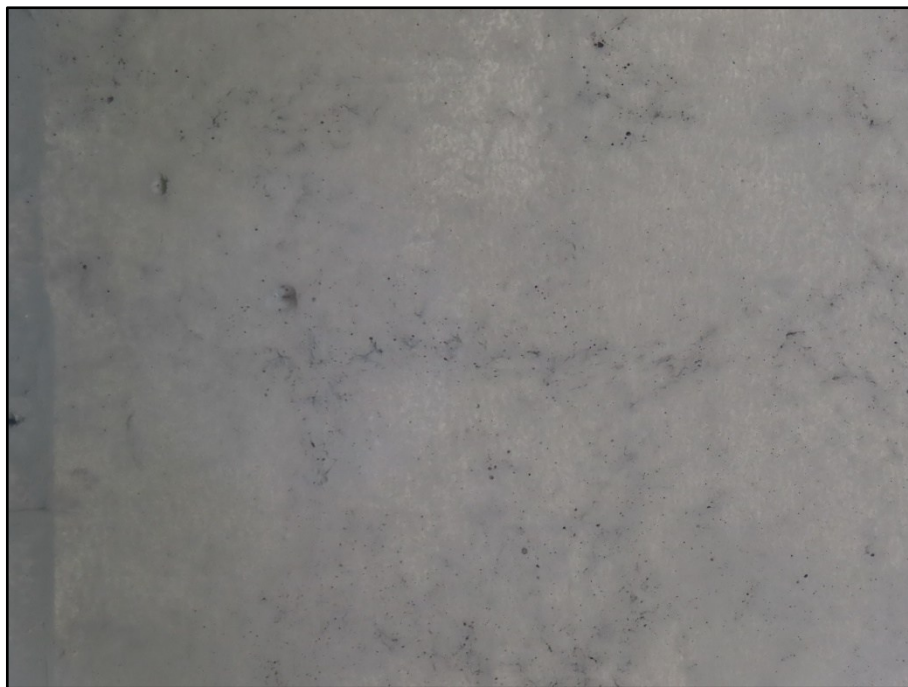
FOTO 255

Fissura transversal na projeção de junta de concretagem, rampa 5, face Inferior

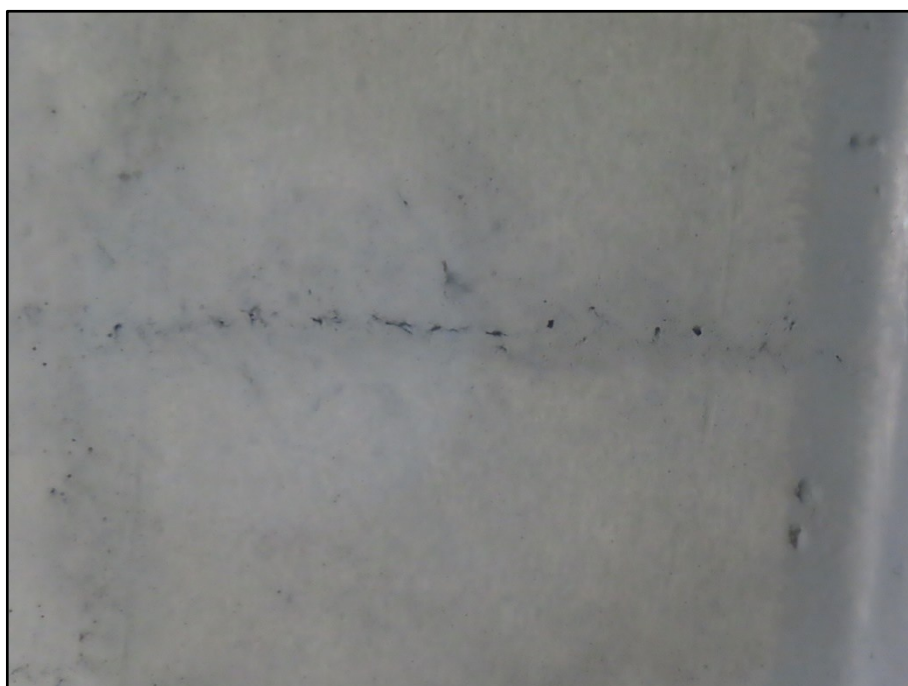
FOTO 256

Fissura transversal na projeção de junta de concretagem, rampa 5, face Inferior

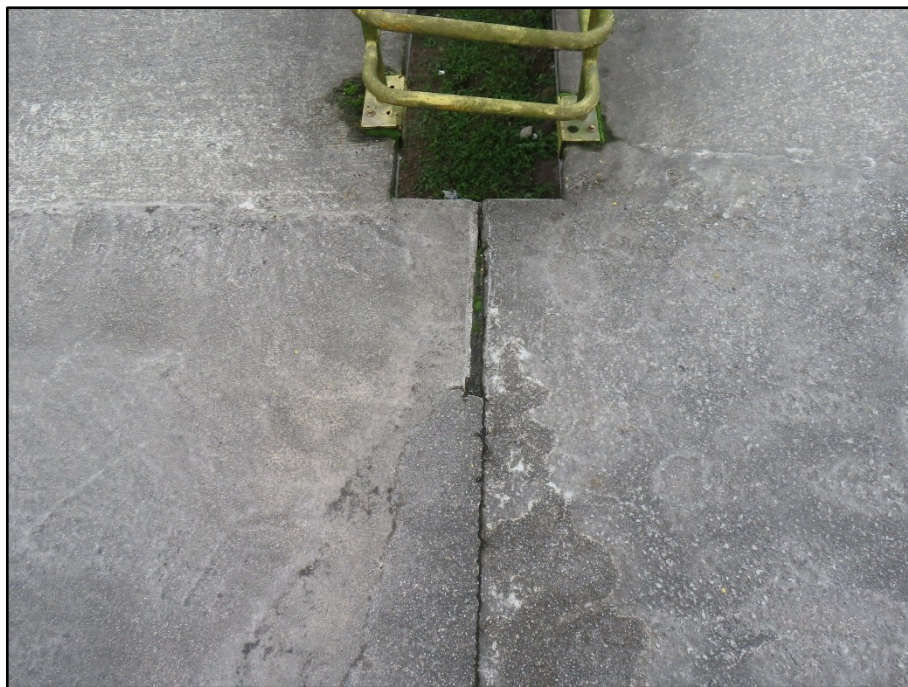
FOTO 257

Defeito construtivo na junta de dilatação JD3, face Superior

Juntas de dilatação JD3 e JD9 com vedação deficiente

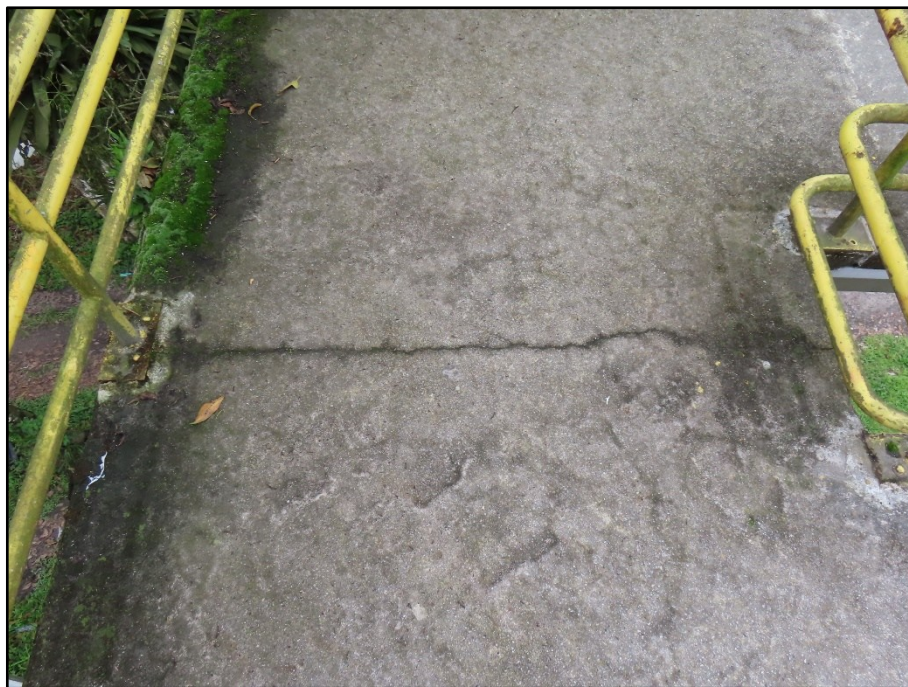
FOTO 261  
Junta de dilatação JD12, face Superior

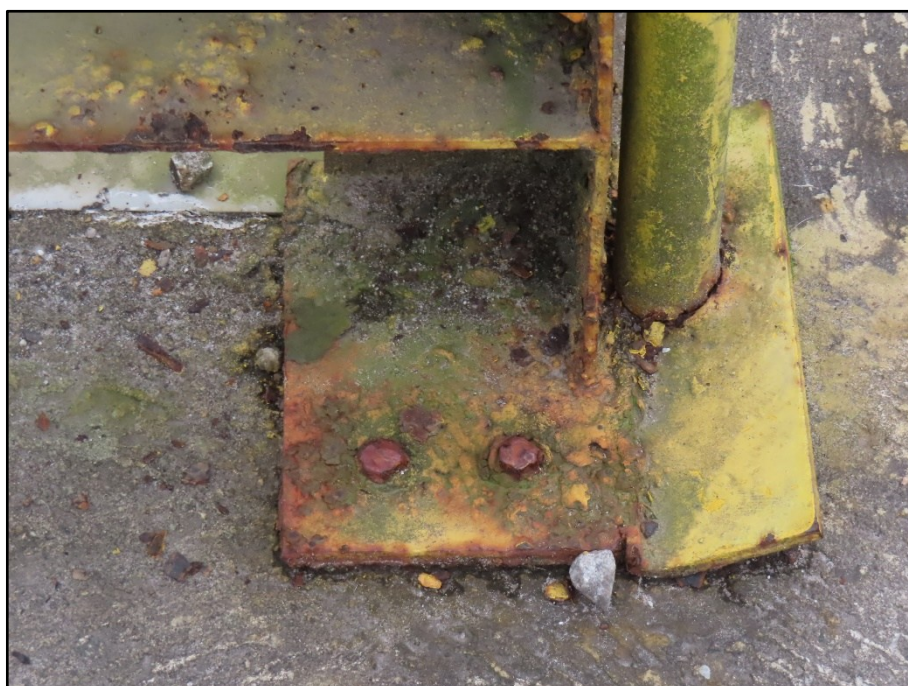
FOTO 264

Foram identificadas nas chapas de fixação dos guarda-corpos corrosão. GC1 no trecho de travessia.

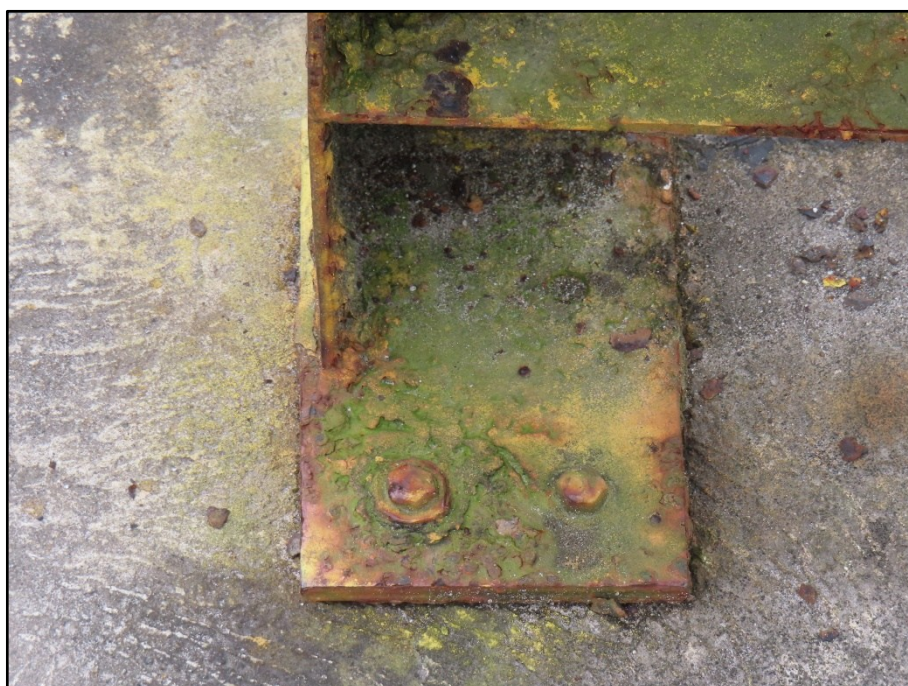
FOTO 266

Idem foto anterior.
