**PROJETO DE RECUPERAÇÃO DE TALUDE**  
**km 236+600 (Pista Oeste)**

**VOLUME 1 – RELATÓRIO TÉCNICO**  
**(ELP-151PR-236+600-TAL-EXO-RT-V1-001-R00)**  
**MAIO/2025**

**Projeto de Recuperação de Talude  
km 236+600 (Pista Oeste)  
VOLUME 1 – RELATÓRIO TÉCNICO**

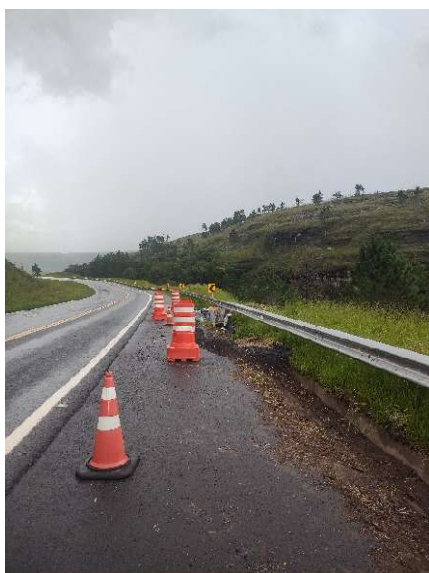
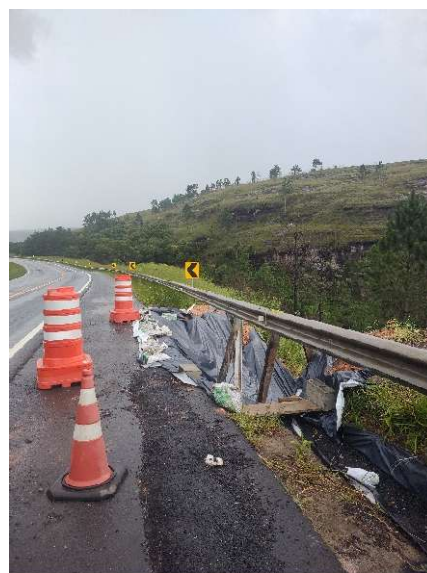
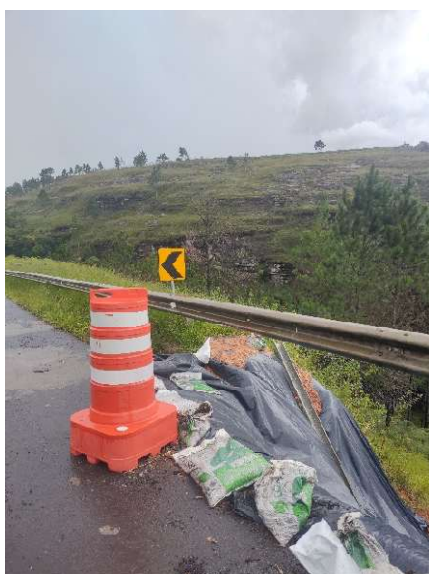
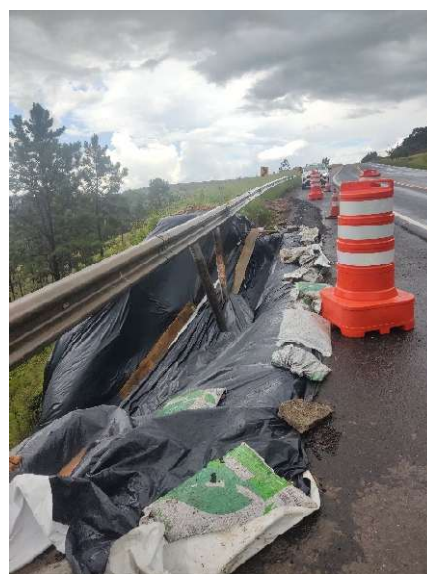
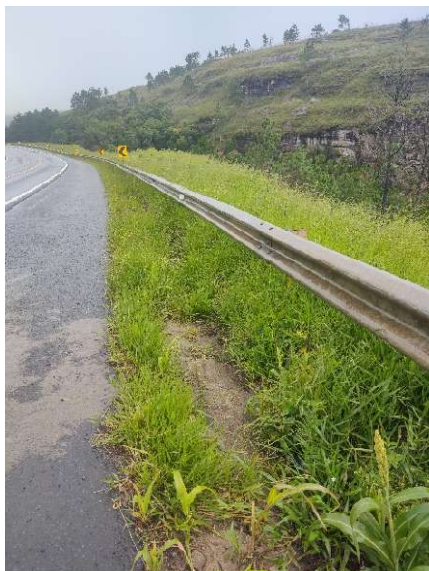
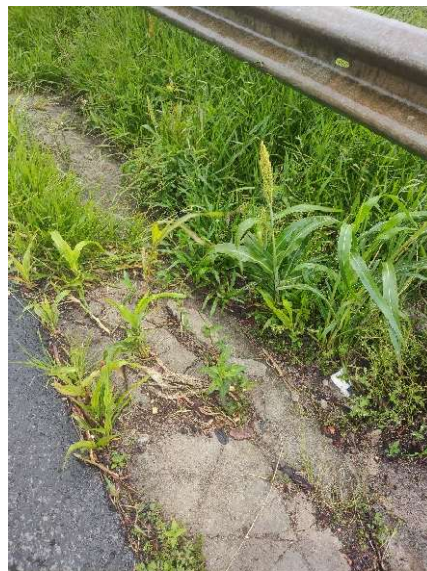
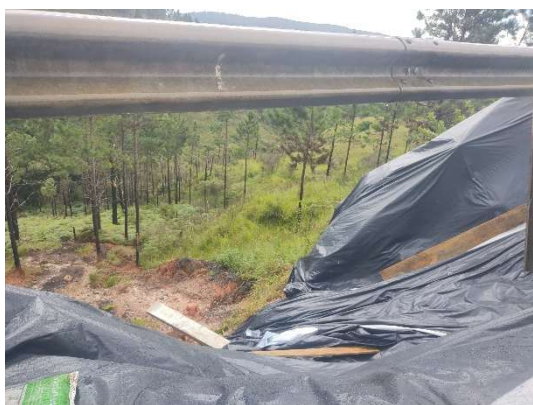
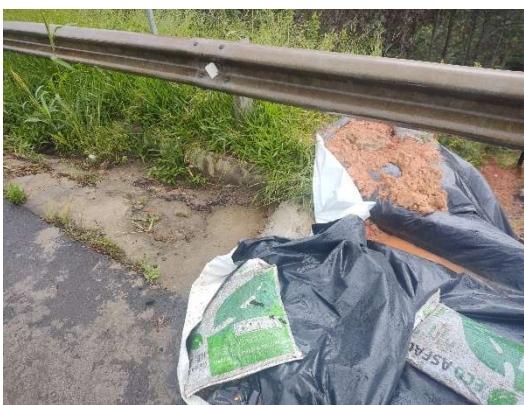
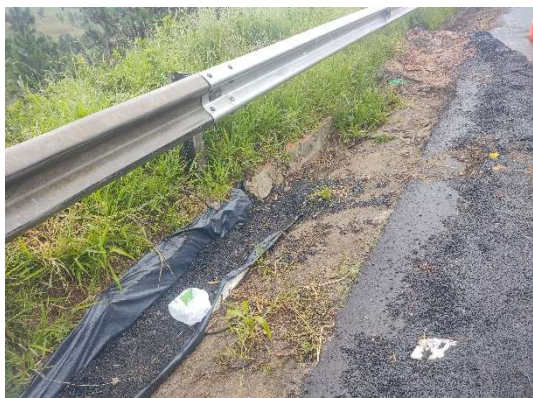
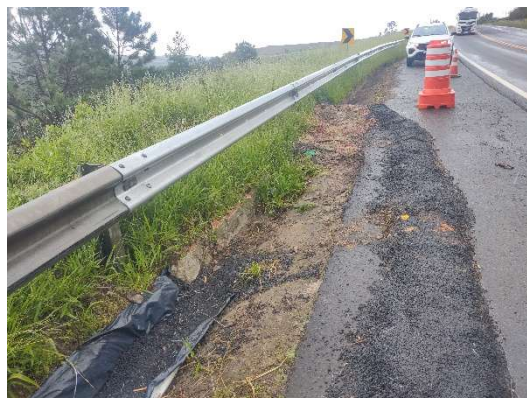
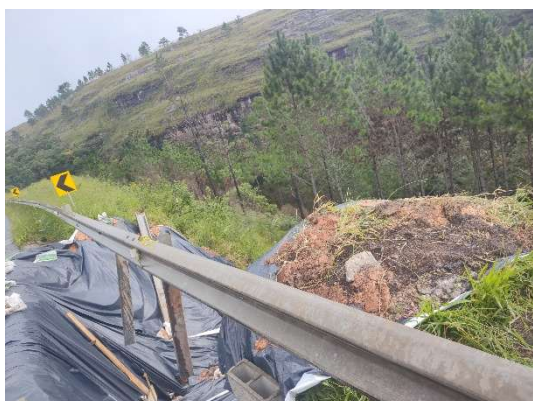
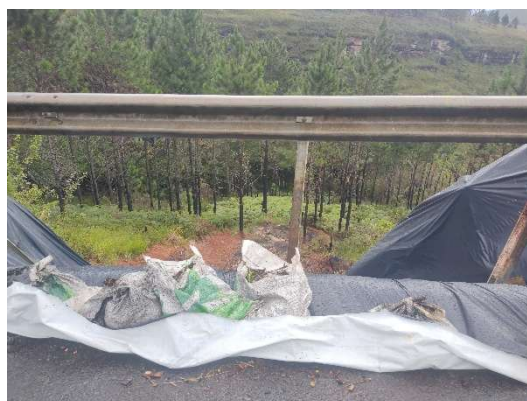
O sinistro registrado corresponde a ruptura do talude de aterro, a qual foi acompanhada pela falha do sistema de drenagem superficial.

A origem da ruptura aparenta estar associada à ocorrência de chuvas de alta intensidade no período, fator que possivelmente contribuiu para a instabilização do talude e a sobrecarga dos dispositivos de drenagem existentes.

As figuras a seguir apresentam os registros fotográficos realizados durante a vistoria em 22 de janeiro de 2025. Na **Figura 2** a **Figura 13**, são indicados os registros fotográficos da ruptura.

A solução técnica proposta contempla a reconstrução da drenagem superficial danificada, e recuperação da região rompida. Para isso, será implantado um sistema de contenção composto por estacas metálicas associadas a tirantes, capaz de garantir a estabilidade global do talude frente às condições geométricas e geotécnicas locais. Complementarmente, será executado o revestimento do talude, com o objetivo de controlar possíveis processos erosivos ao longo dos anos.

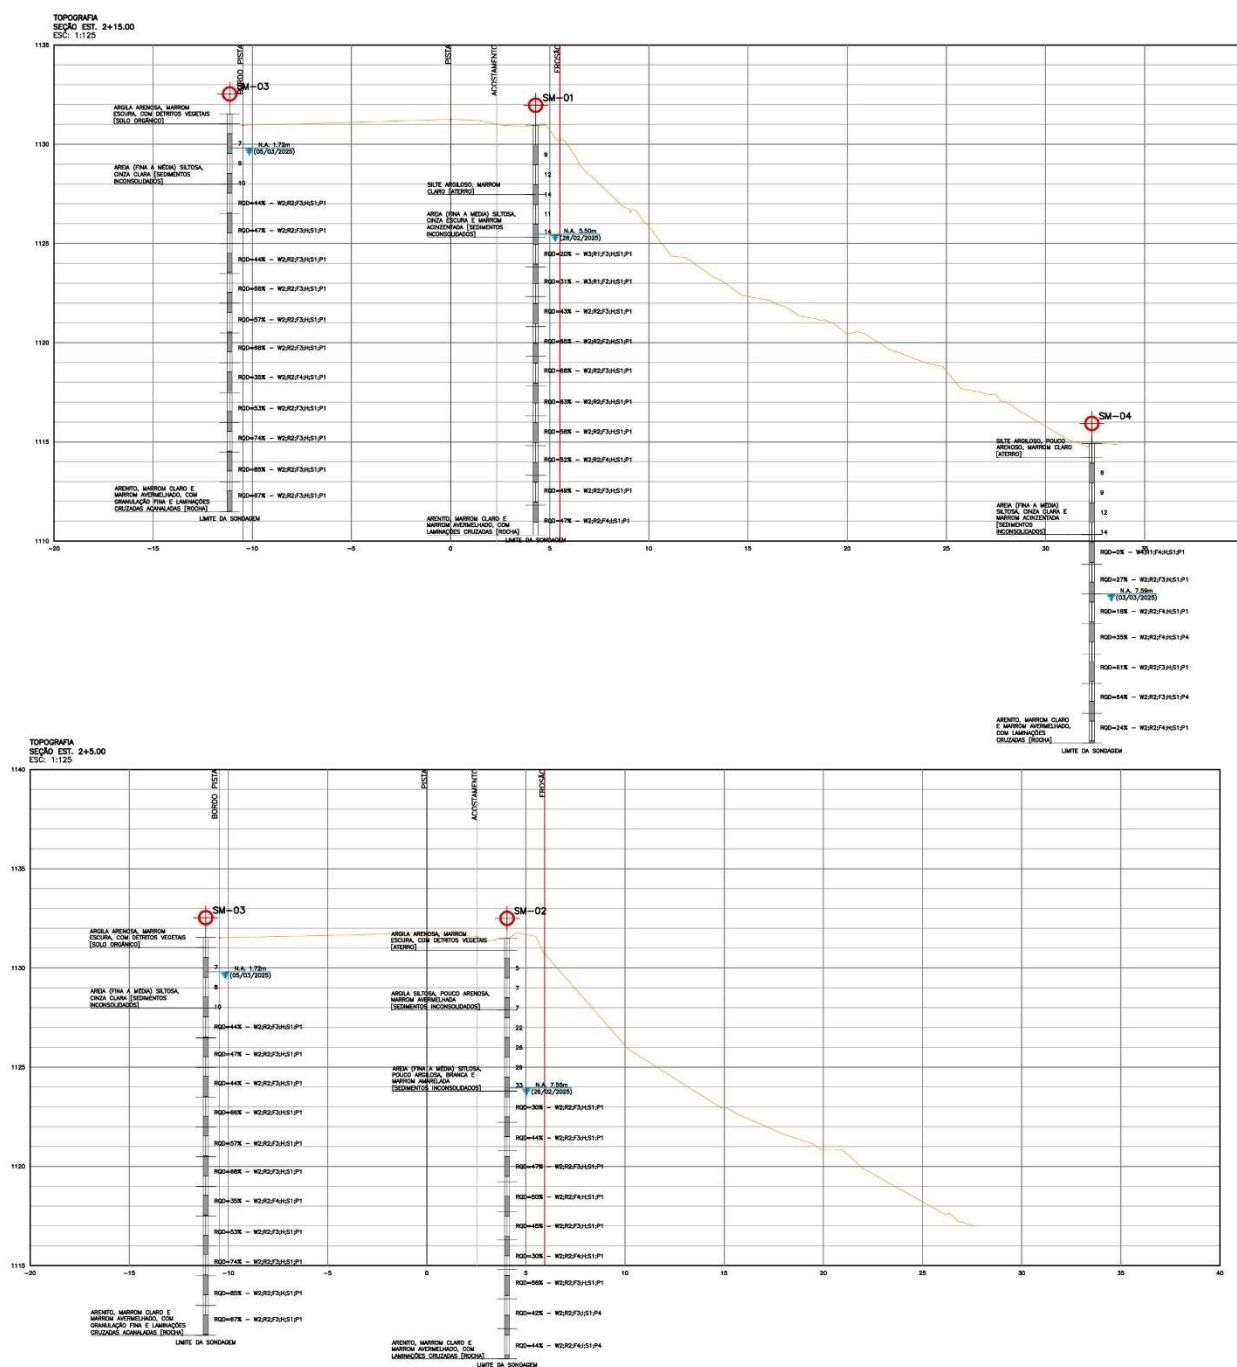
**Figura 18.** Seções geotécnicas.

A sondagem SM-01 inicia-se com uma camada de aterro de silte argiloso, marrom claro, até a profundidade de 3,50 m, com NSPT variando entre 9 e 12 golpes. De 3,00 até 5,65 m, ocorre areia de granulometria fina a média, siltosa, cinza escura e marrom acinzentada, composta por sedimentos inconsolidados, com NSPT variando entre 11 e

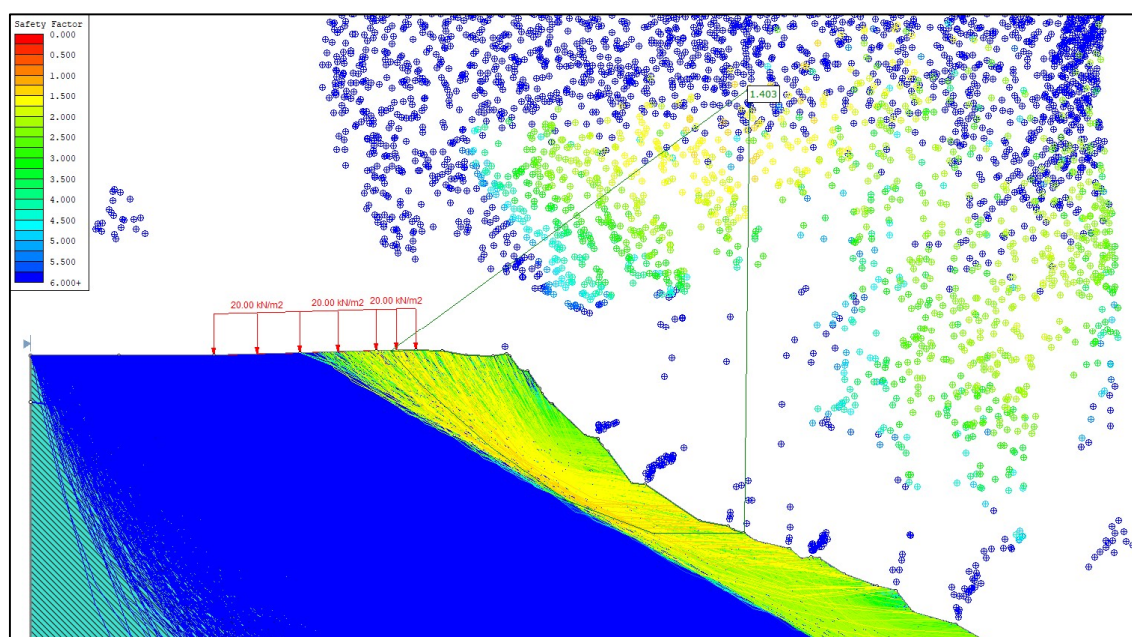
**Figura 29.** Análise de estabilidade da situação atual – FS = 1,40.

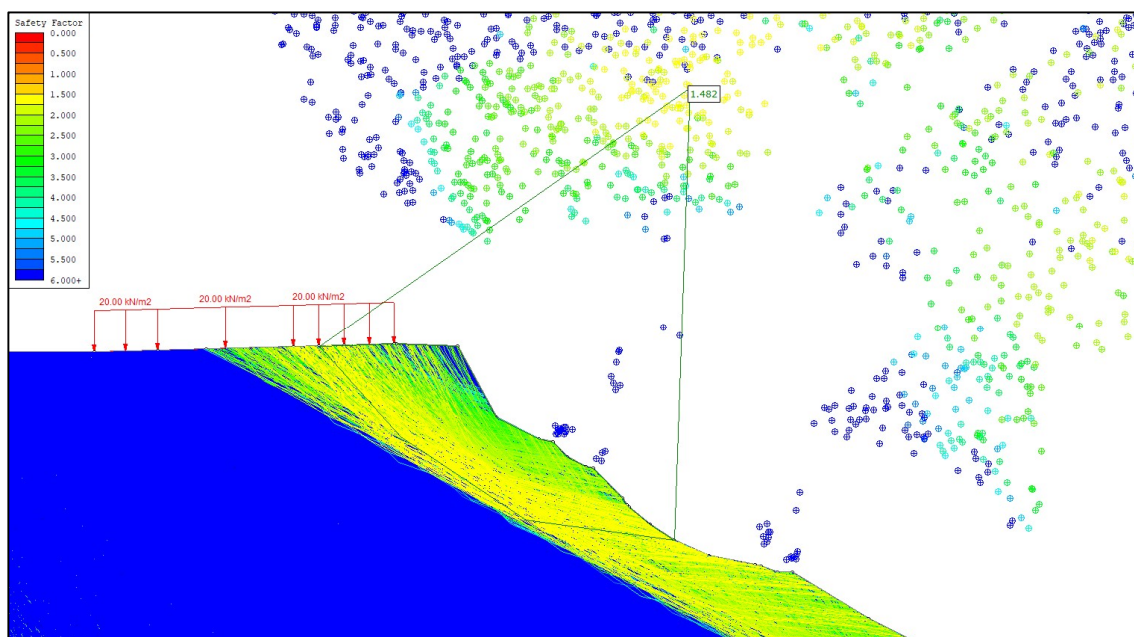
**Figura 34.** Resultado da análise de estabilidade – FS = 1,48.
