**Rodovia: PR-151**

**PROJETO DE RECUPERAÇÃO DE TALUDE**  
**km 234+700 (Pista Oeste)**

**VOLUME 1 – RELATÓRIO TÉCNICO**  
**(ELP-151PR-234+700-TAL-EXO-RT-V1-001-R00)**

O presente relatório se refere ao ponto de projeto localizado na PR-151, km 234+700 (Pista Oeste), no município de Piraí do Sul/PR.

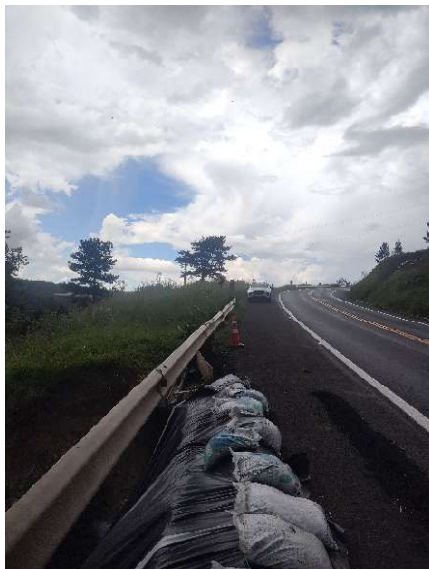
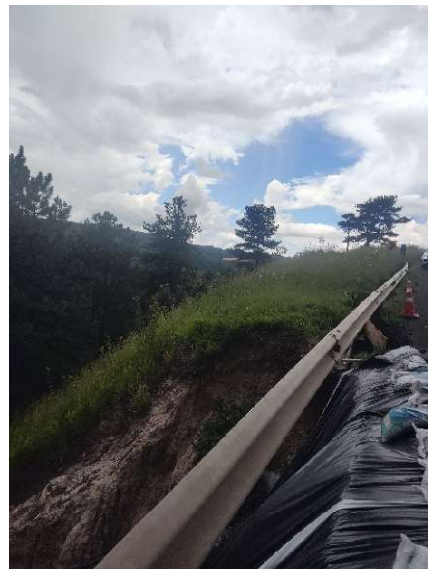
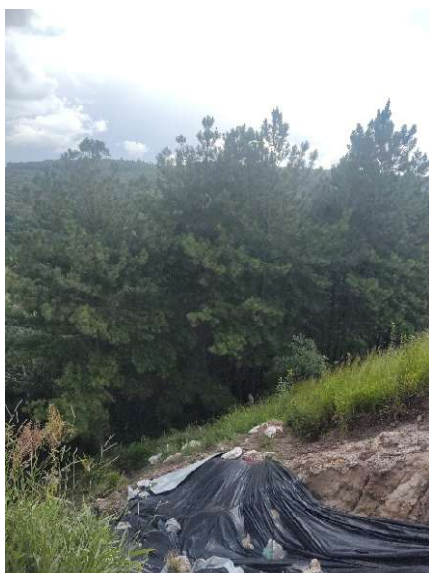
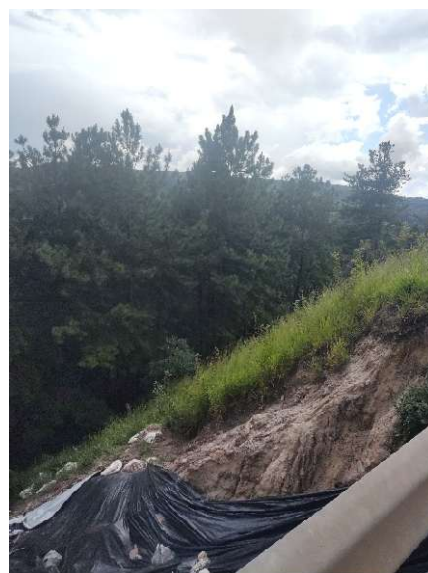
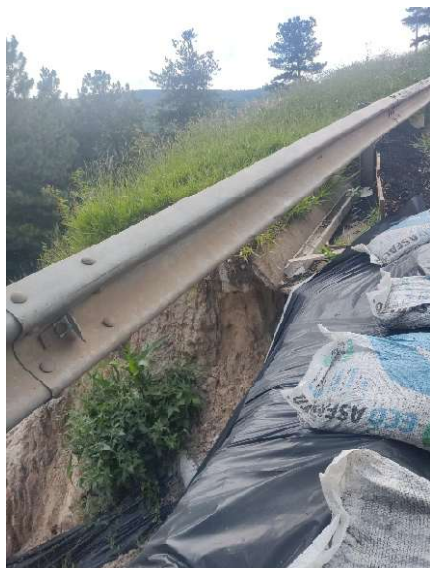
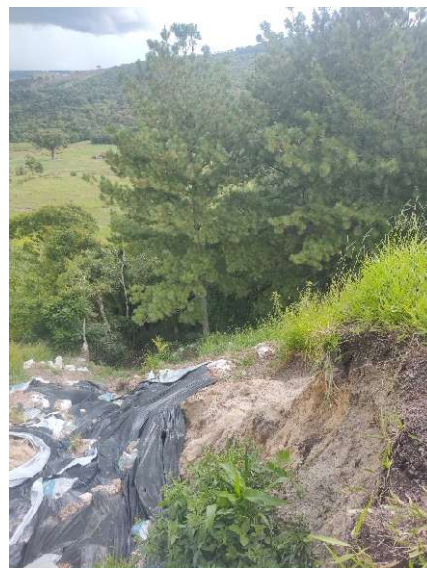
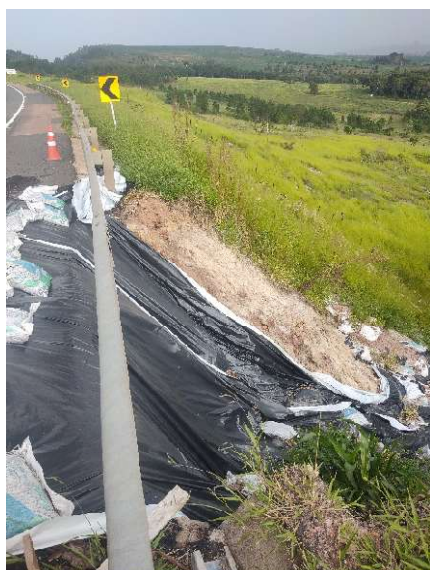
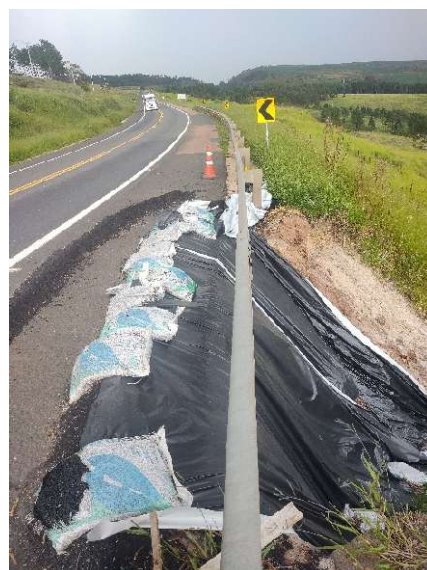
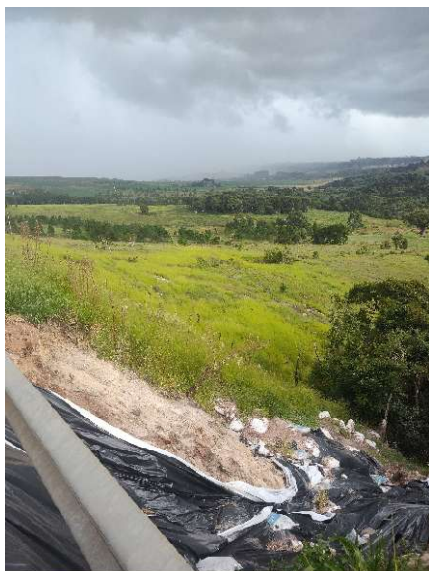
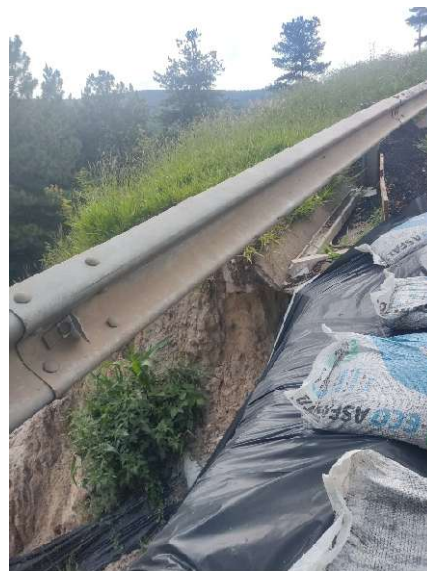
O sinistro registrado corresponde a ruptura do talude de aterro, a qual foi acompanhada pela falha do sistema de drenagem superficial.

A origem da ruptura aparenta estar associada à ocorrência de chuvas de alta intensidade no período, fator que possivelmente contribuiu para a instabilização do talude e a sobrecarga dos dispositivos de drenagem existentes.

As figuras a seguir apresentam os registros fotográficos realizados durante a vistoria em 22 de janeiro de 2025. Na **Figura 2** a **Figura 11**, são indicados os registros fotográficos da ruptura.

**Figura 2.** Detalhe do talude vistoriado. **Figura 3.** Detalhe do talude vistoriado.

**Figura 4.** Detalhe do talude vistoriado. **Figura 5.** Detalhe do talude vistoriado.

**Figura 6.** Detalhe do talude vistoriado. **Figura 7.** Detalhe do talude vistoriado.

**Figura 8.** Detalhe do talude vistoriado. **Figura 9.** Detalhe do talude vistoriado.

**Figura 10.** Detalhe do talude vistoriado.

**Figura 11.** Detalhe do talude vistoriado.

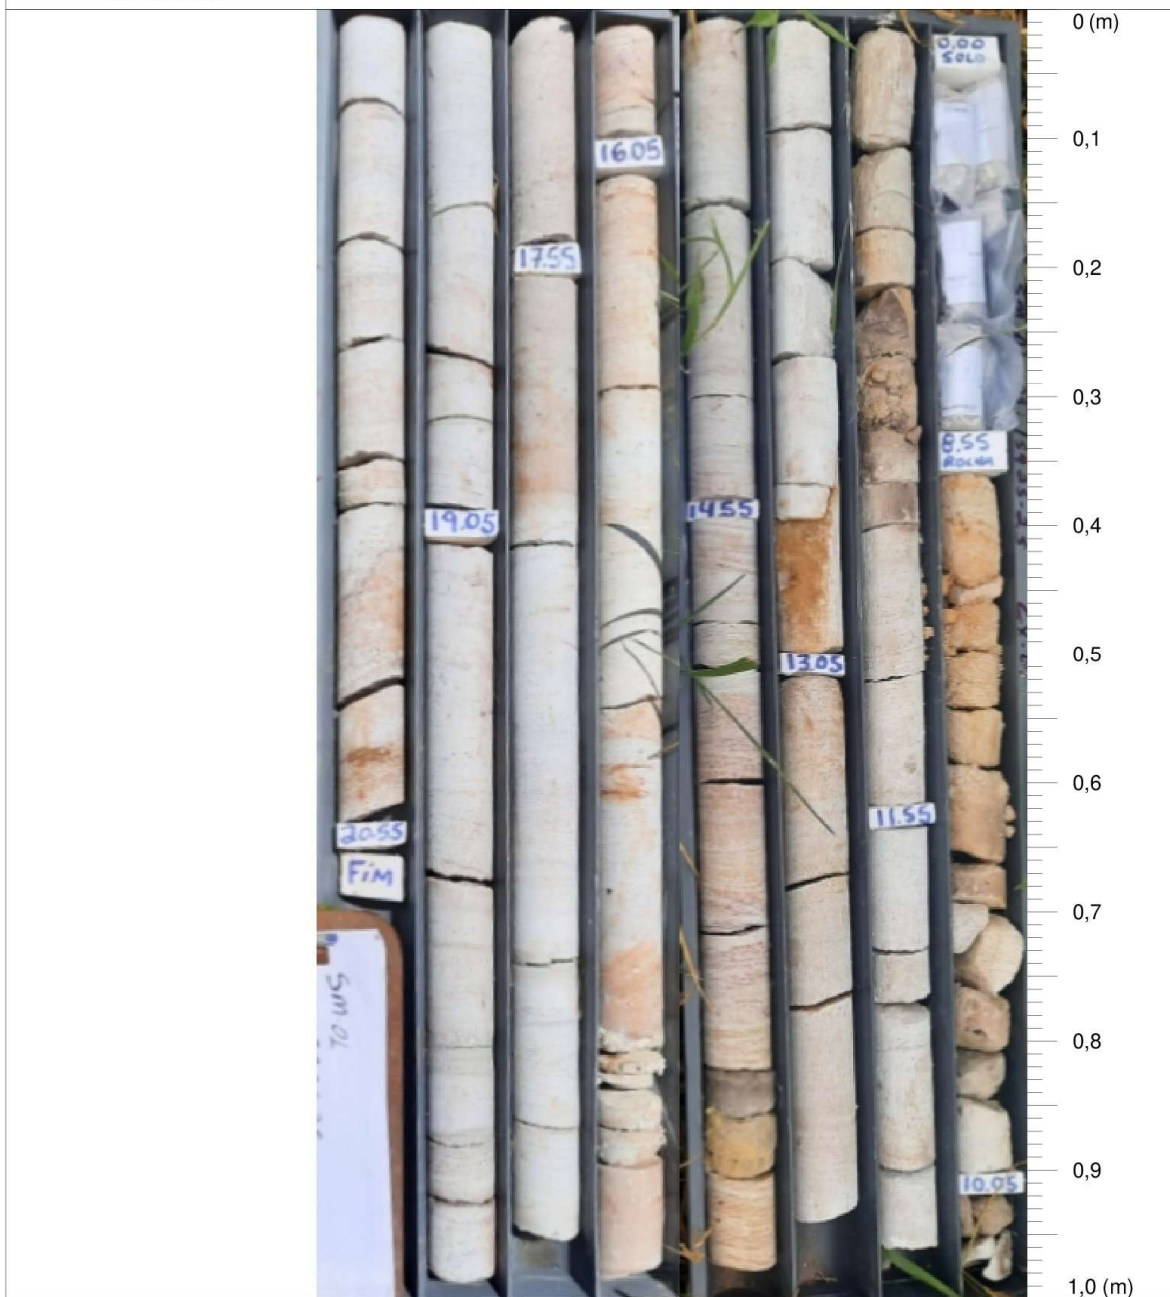
| Local: Rodovia PR-151 - km 234,700 | Coordenadas: N=7303492,8550 | |
| Data: Início: 14/02/2025<br>Fim: 16/02/2025 | E=616376,0174 | |

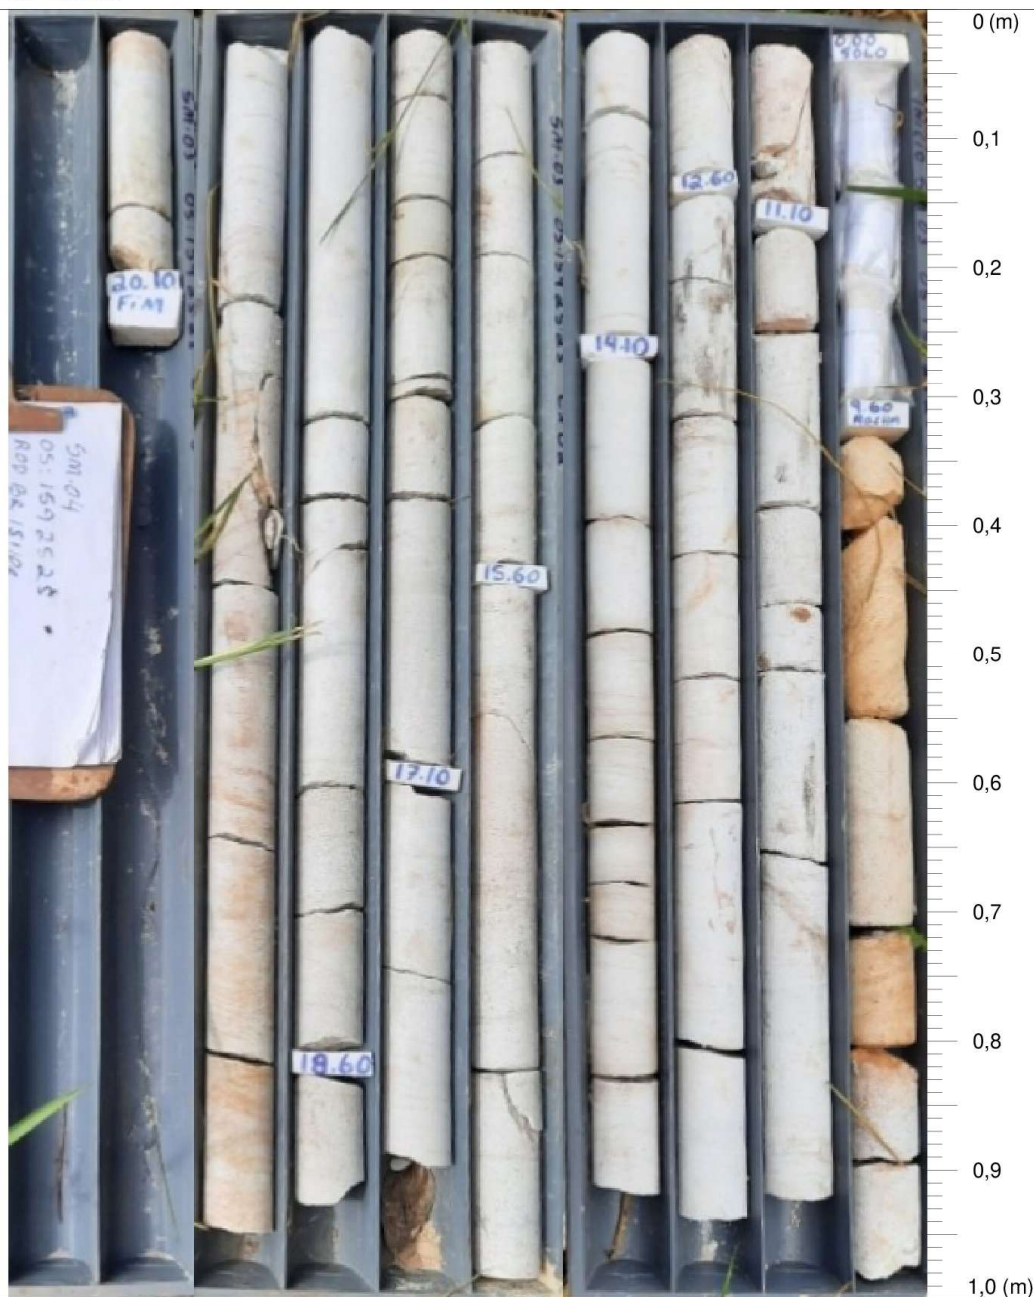
| Local: Rodovia PR-151 - km 234,700 | Coordenadas: N=7303487,7920 | |
| Data: Início: 20/02/2025<br>Fim: 22/02/2025 | E=616389,5021 | |

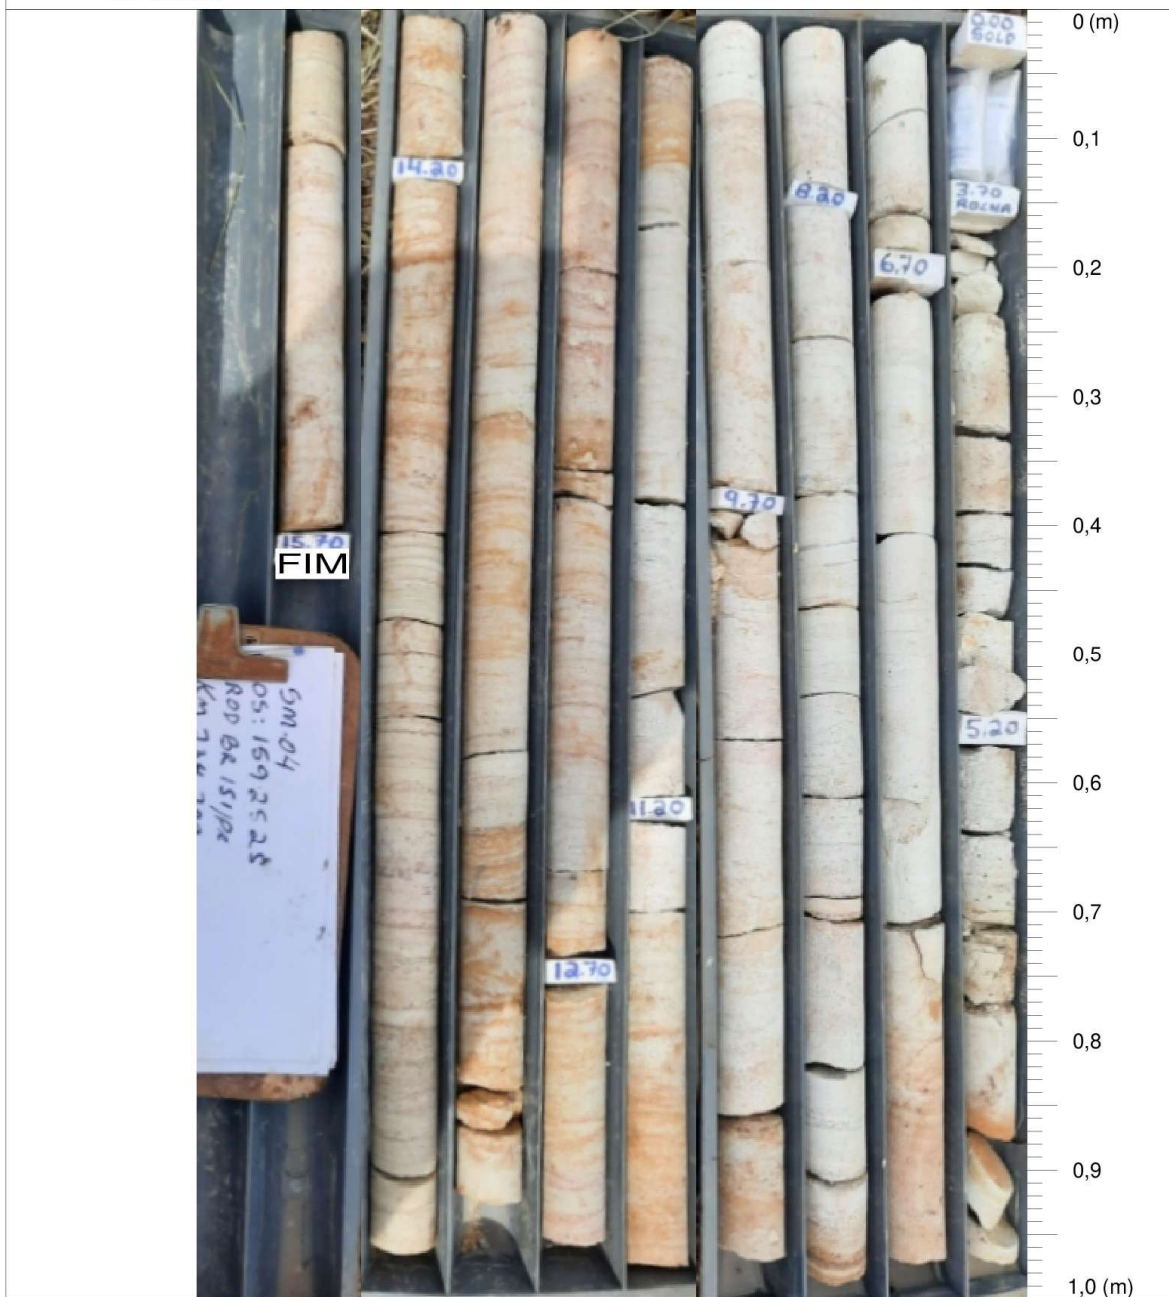
| Local: Rodovia PR-151 - km 234,700 | Coordenadas: N=7303498,5110 | |
| Data: Início: 17/02/2025<br>Fim: 18/02/2025 | E=616362,2988 | |
