**Rodovia: PR-407**

**Trecho: Morretes/PR – Paranaguá/PR**

**PROJETO EXECUTIVO**  
**REFORÇO DE OAE**  
**PASSARELA DE PEDESTRES**  
**PR407 KM 002+040**

**VOLUME 1 - RELATÓRIO TÉCNICO**  
**(EPR-407PR-002+040-OAE-EXO-RT-V1-001-R00)**  
**SETEMBRO/2025**

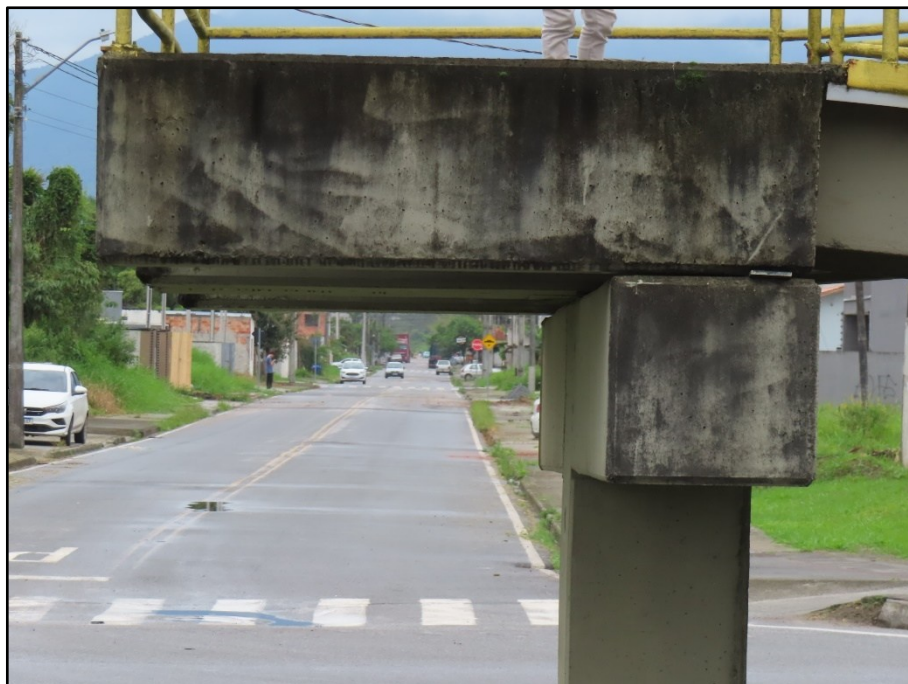
Foto 108

Manchas de umidade na nervura 1 na BL1, face Leste

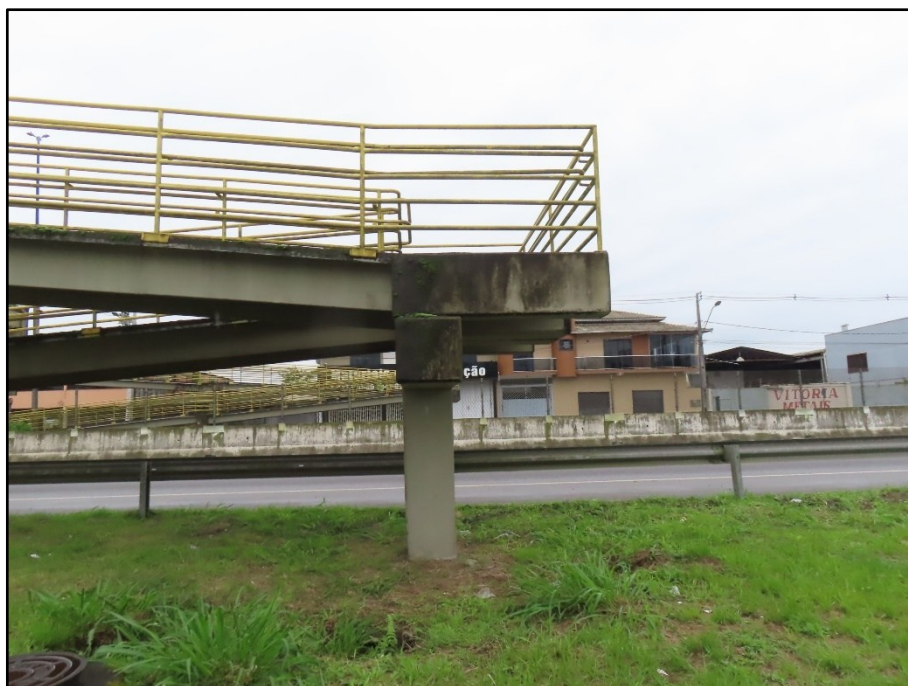
Foto 109  
Manchas de umidade na nervura 1 na BL1, face Leste

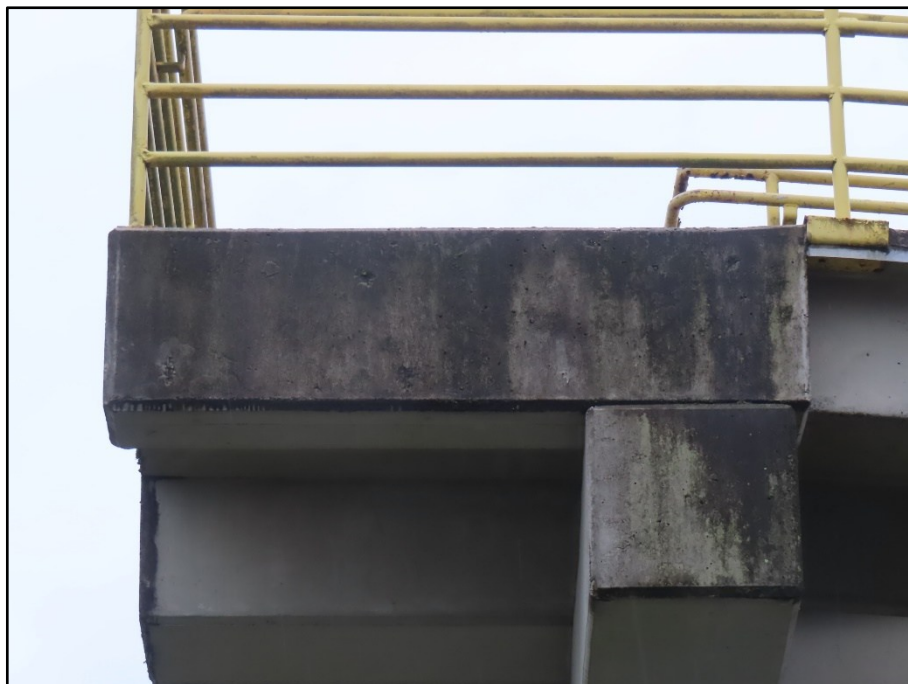
Foto 112

- Fissura na nervura 2 da rampa 2, próximo do pilar P5, faces Leste e Oeste (Fotos: 099/100/101);
- Fissura diagonal na nervura 2 da rampa 2, próximo do pilar P4, face Oeste (Fotos: 102/103);
- Fissura na nervura 2 da rampa 5, face Leste;
- Concreto disgregado e armadura exposta na nervura 2 da rampa 1, próximo do pilar P3, face Leste (Fotos: 104/105);
- Concreto disgregado e armadura exposta na nervura 1 na rampa 9, face Oeste (Fotos: 106/107);
- Manchas de umidade:
  - na nervura 1 na BL1, face Leste (Fotos: 108/109);
  - na nervura 1 na BL2, face Oeste (Fotos: 110/111);
  - na nervura 1 na BL3, face Oeste (Fotos: 112/113);
  - na nervura 1 na BL4, face Leste (Fotos: 114/115);

Manchas de umidade na nervura 1 na BL3, face Oeste

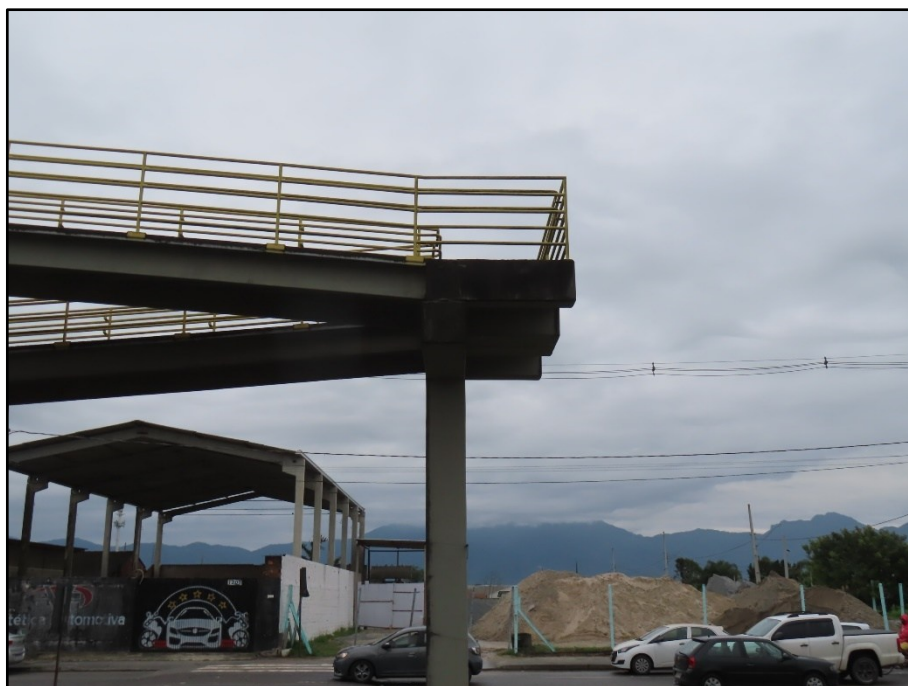
Foto 114  
Manchas de umidade na nervura 1 na BL4, face Leste

- Manchas de umidade:
  - na nervura 1 na BL5, face Oeste (Fotos: 123/124);
  - na nervura 1 na BL6, face Leste;
  - na nervura 1 na BL7, face Leste (Fotos: 125/126);
  - na nervura 1 na BL8, face Oeste (Fotos: 127/128);

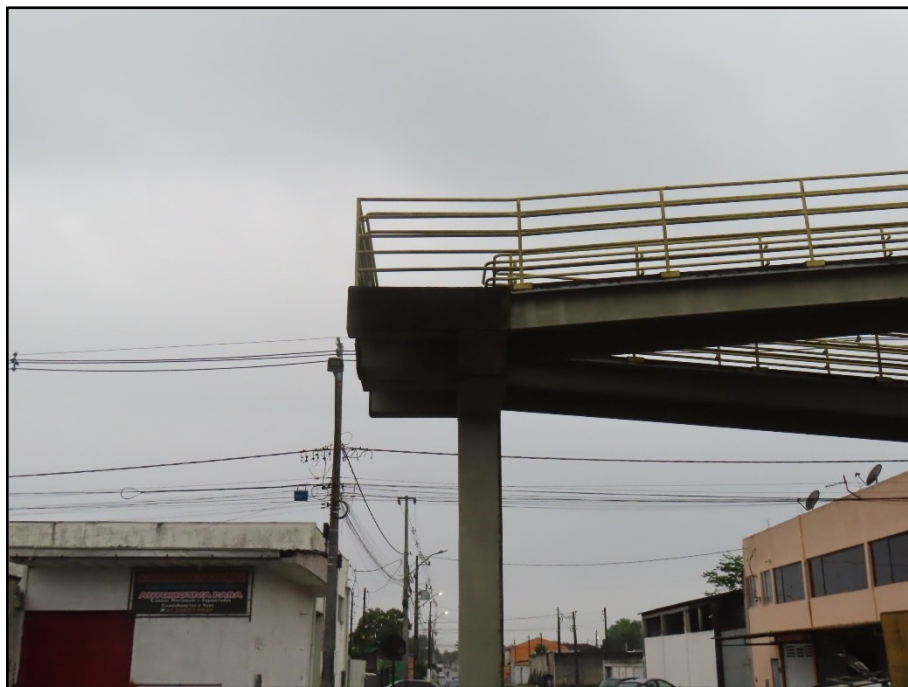
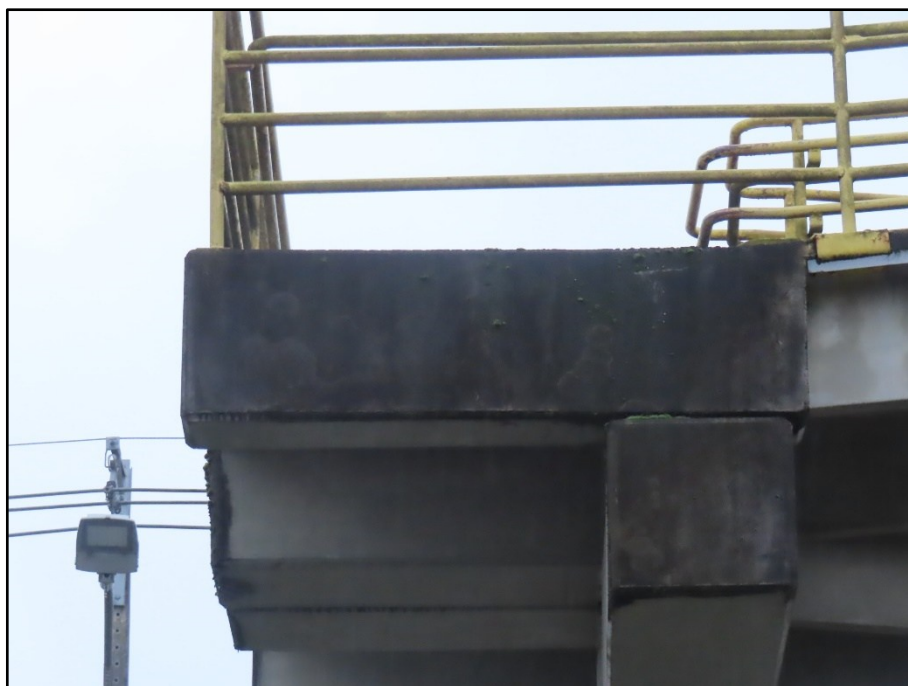
Foto 123  
Manchas de umidade na nervura 1 na BL5, face Oeste

Foto 124  
Manchas de umidade na nervura 1 na BL5, face Oeste

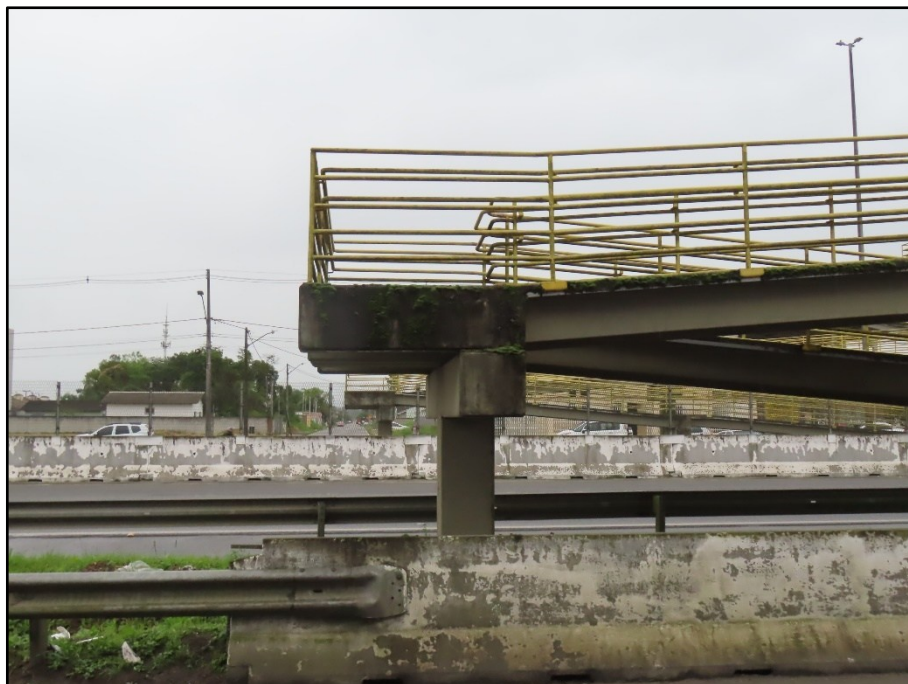
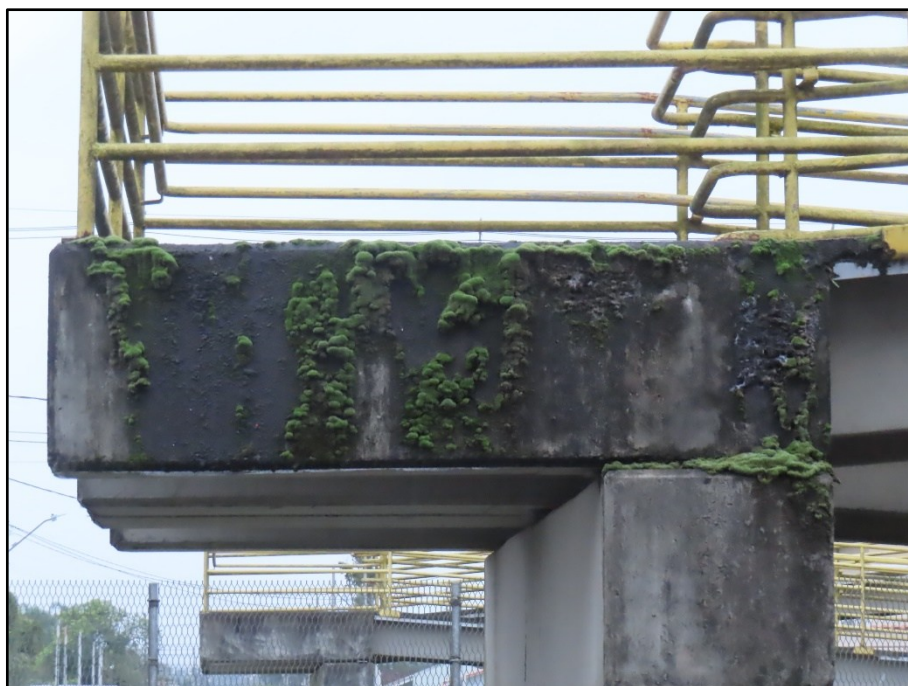
Foto 125  
Manchas de umidade na nervura 1 na BL7, face Leste

Foto 126  
Manchas de umidade na nervura 1 na BL7, face Leste

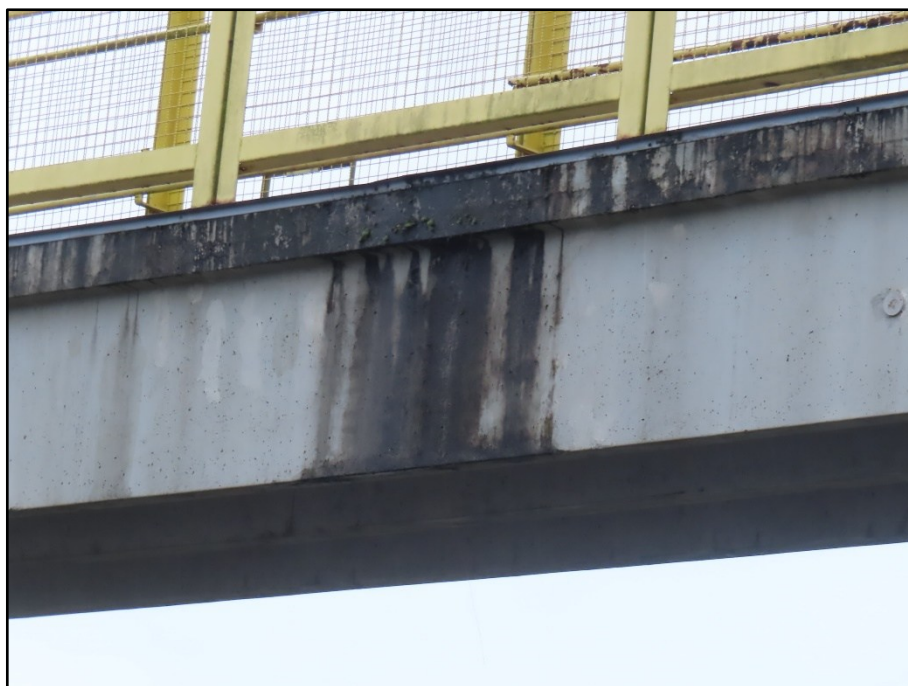
Foto 141  
Idem foto anterior. Viga longarina VL1, face Norte.

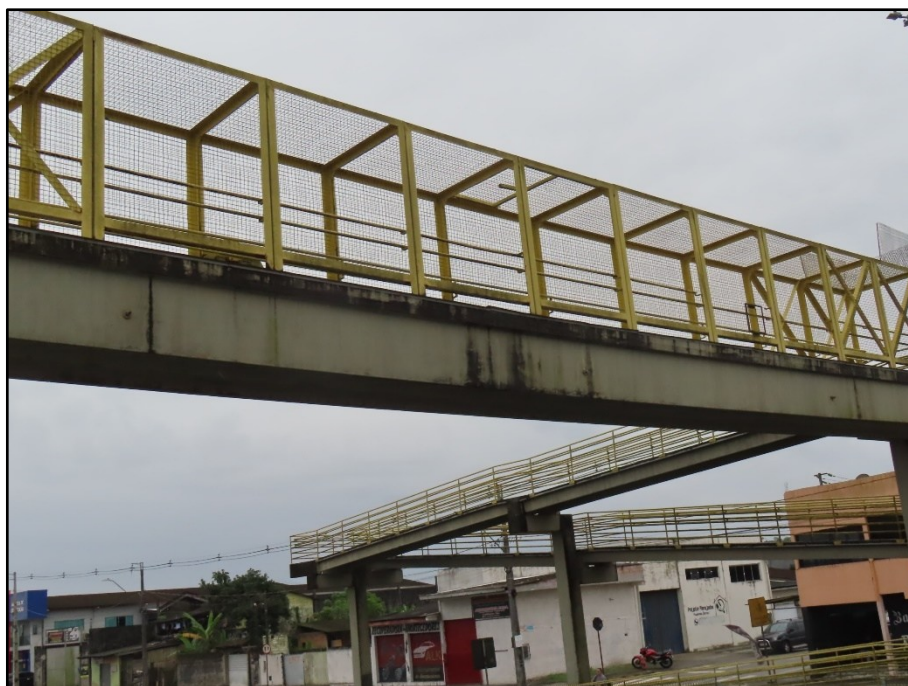
Foto 142  
Manchas de umidade no trecho central da viga longarina VL3, face Sul.

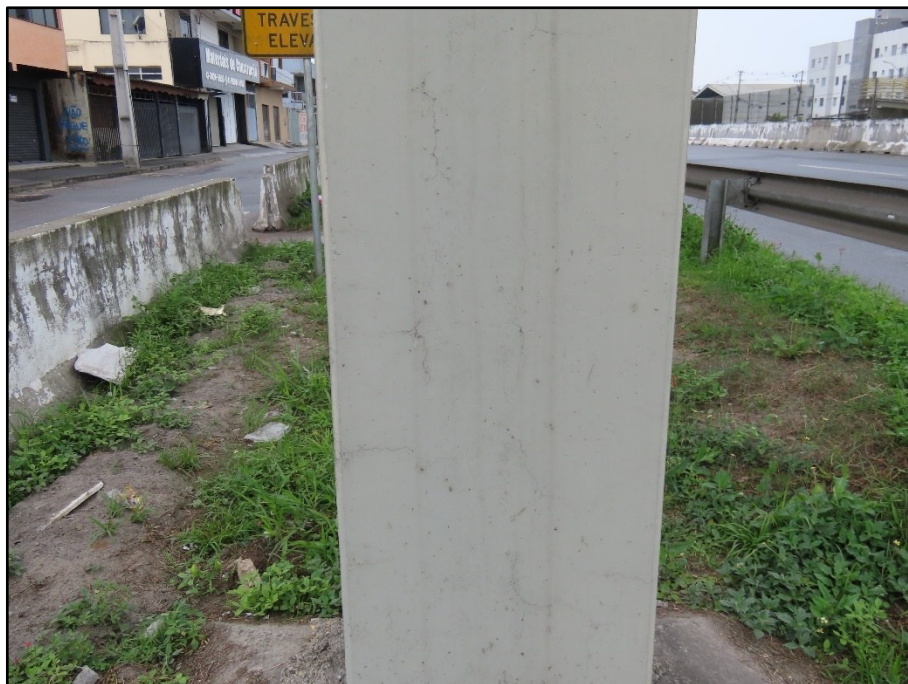
Foto 173  
Fissuras mapeadas no pilar P6, face Norte.

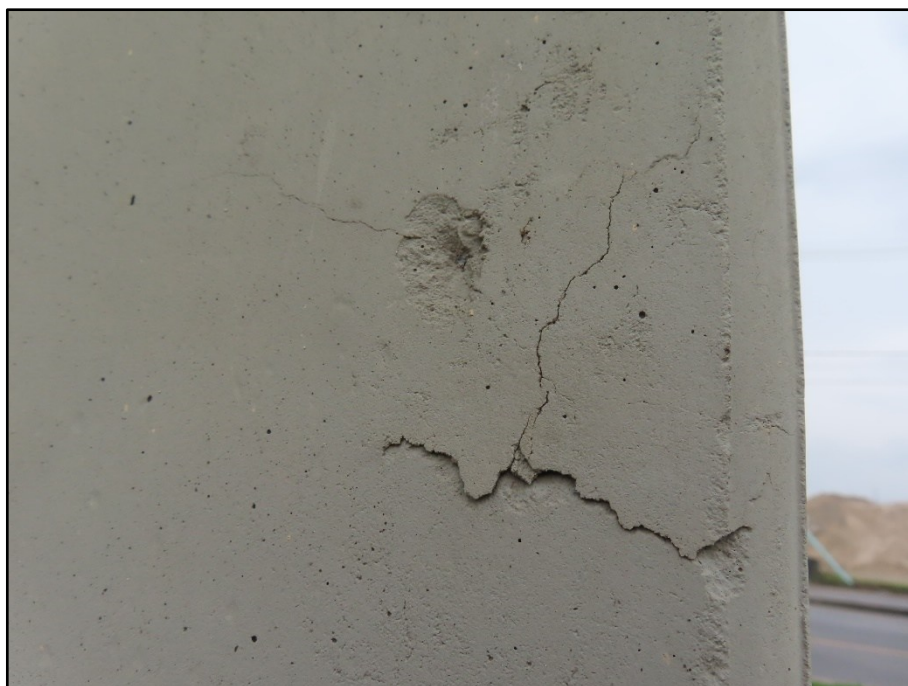
Foto 176  
Vista aproximada da todo anterior. Concreto disgregado no pilar P1, face Leste.

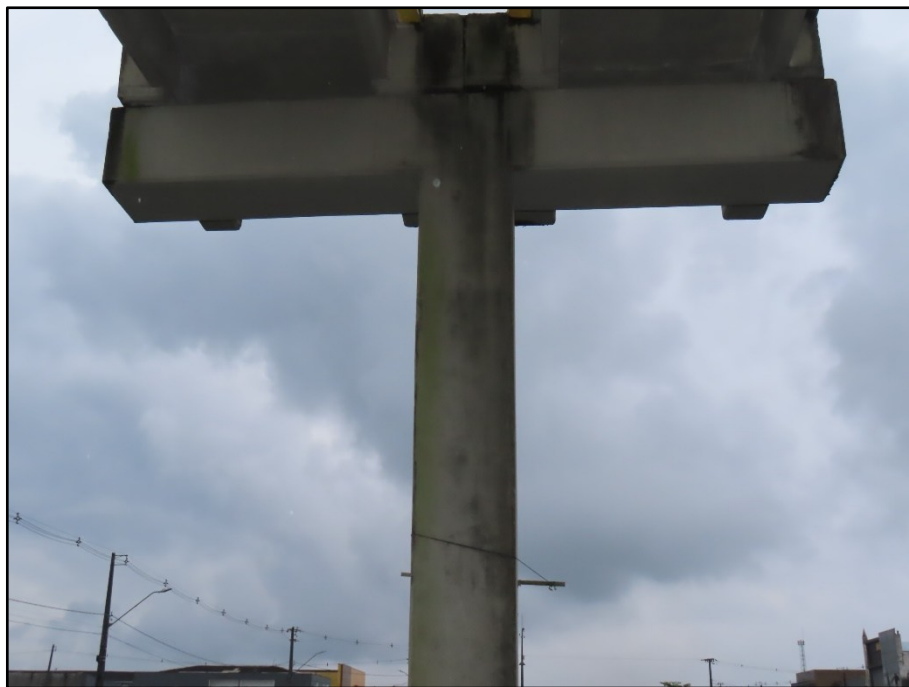
- Fissura de pequeno comprimento, aparentemente superficial, de configuração transversal no pilar P2, face Oeste (Fotos: 168/169); k5?
- Fissura de configuração vertical, no canto do pilar P5, face Oeste (Fotos: 170/171/172); k5?
- Fissuras mapeadas no pilar P6, face Norte (Fotos: 173/174);
- Concreto disgregado no pilar P1, face Leste (Fotos: 175/176);
- Concreto disgregado e armadura exposta no pilar P5, face Oeste (Fotos: 177/178);
- Manchas de umidade no pilar P1, face Sul (Fotos: 179/180);

Foto 179  
Manchas de umidade no pilar P1, face Sul.

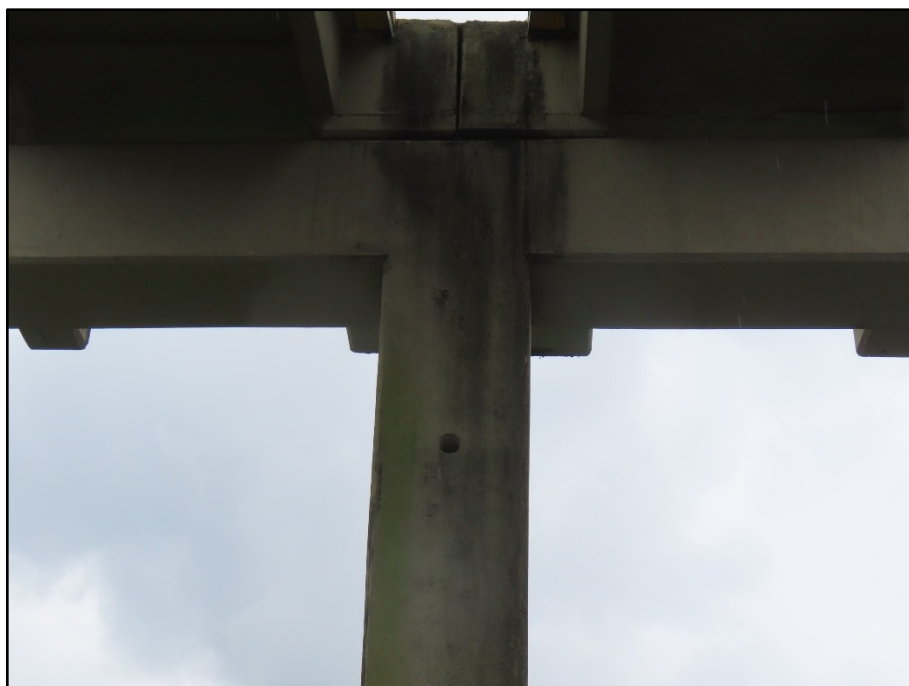
Foto 180  
Idem foto anterior. Manchas de umidade no pilar P1, face Sul.

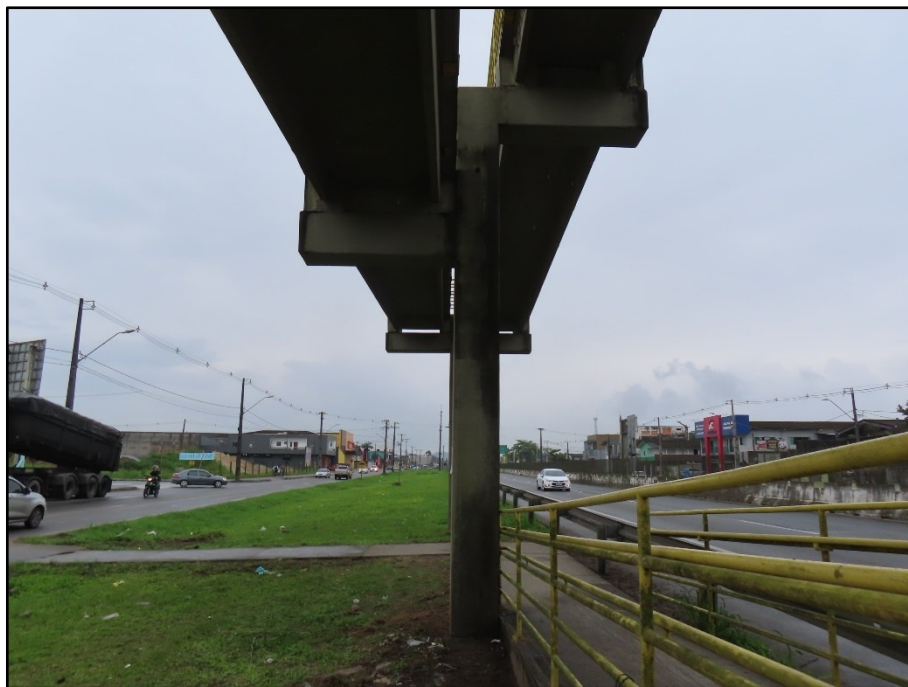
- Manchas de umidade no pilar P2, face Sul (Fotos: 181/182/183);
- Manchas de umidade no pilar P4, face Leste (Fotos: 184/185);
- Manchas de umidade no pilar P4, face Sul (Fotos: 186/187);
- Manchas de umidade no pilar P5, face Norte (Fotos: 188/189/190);
- Manchas de umidade no pilar P6, face Sul (Fotos: 191/192);
- Manchas de umidade no pilar P7, face Sul (Fotos: 193);
- Manchas de umidade no pilar P9, face Norte (Fotos: 194);
- Manchas de umidade no pilar P9, face Sul (Fotos: 195);
- Manchas de umidade no pilar P10, face Norte (Fotos: 196);

Foto 181  
Manchas de umidade no pilar P2, face Sul.

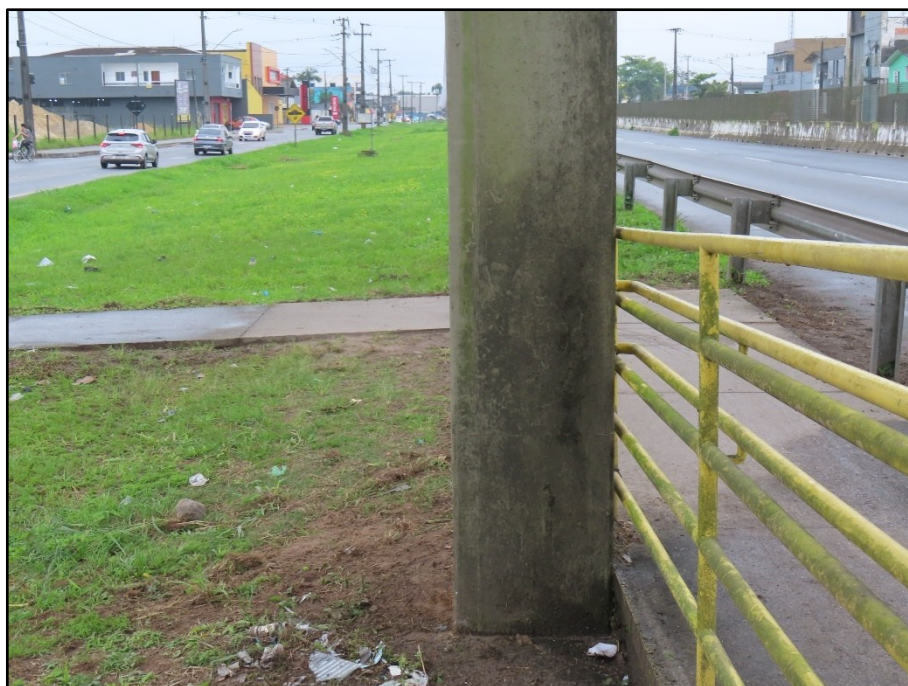
Foto 182  
Idem foto anterior. Manchas de umidade no pilar P2, face Sul.

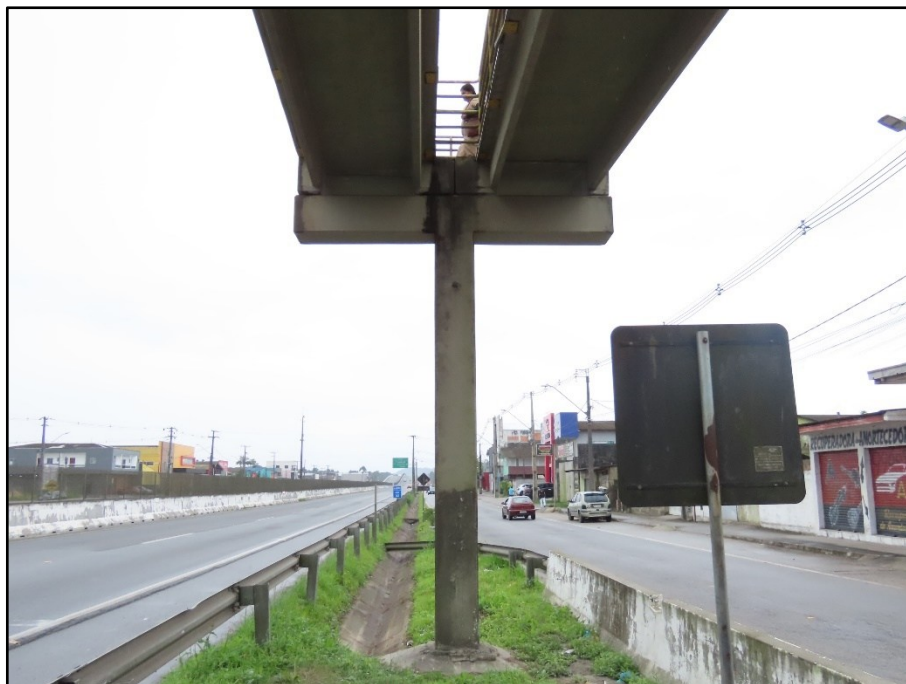
Foto 191  
Manchas de umidade no pilar P6, face Sul.

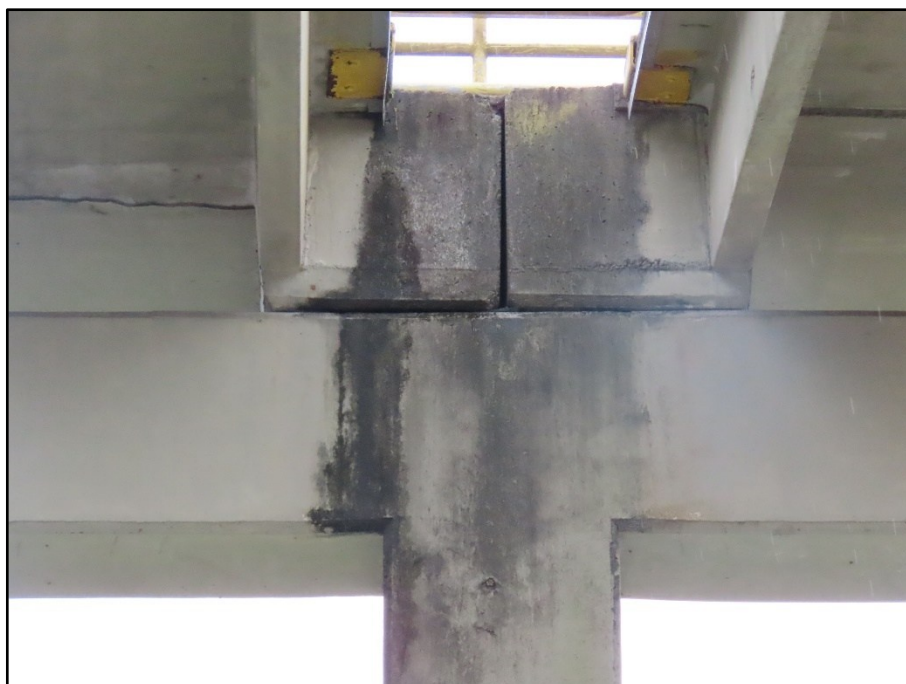
Foto 192  
Vista aproximada da foto anterior. Manchas de umidade no pilar P6, face Sul.

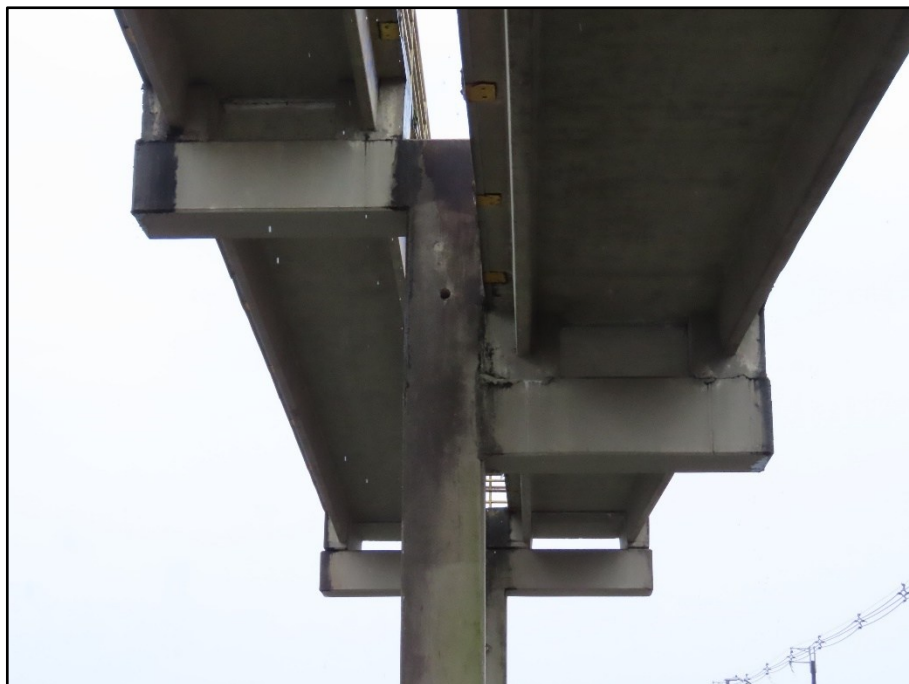
Foto 193  
Manchas de umidade no pilar P7, face Sul.

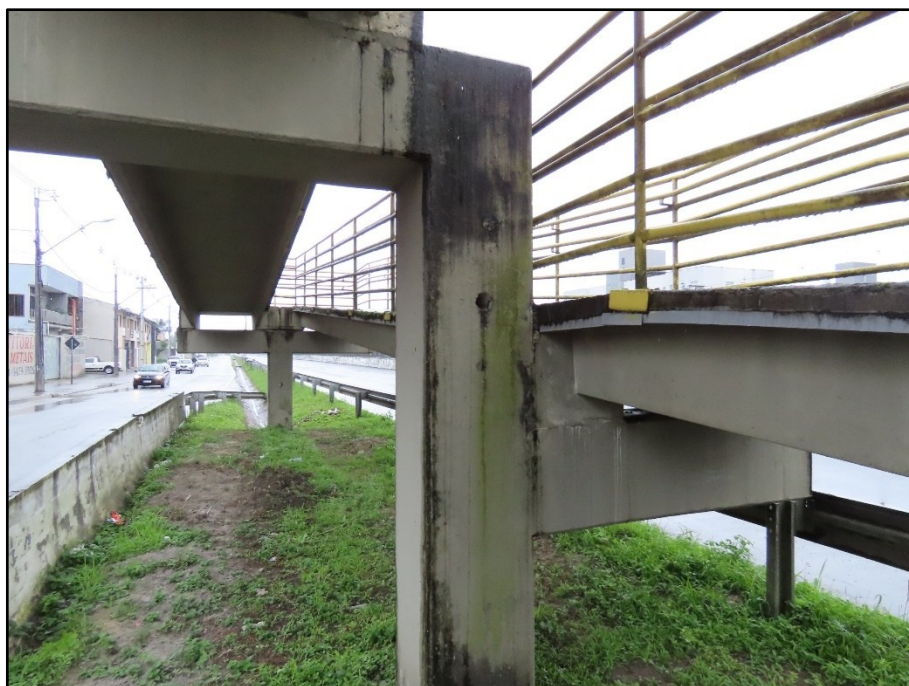
Foto 194  
Manchas de umidade no pilar P9, face Norte.

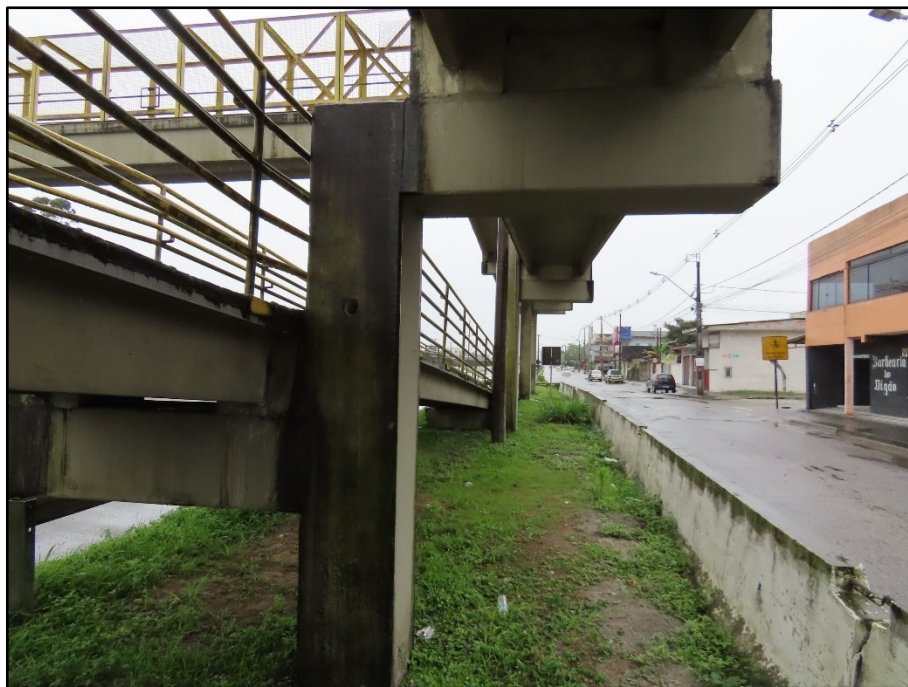
Foto 195  
Manchas de umidade no pilar P9, face Sul.

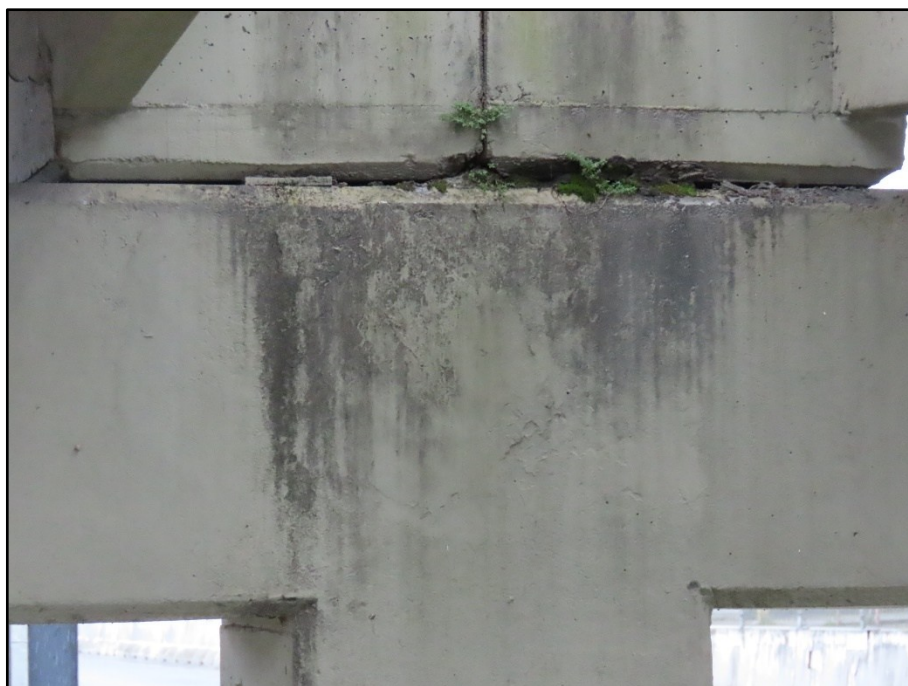
Foto 196  
Manchas de umidade no pilar P10, face Norte.

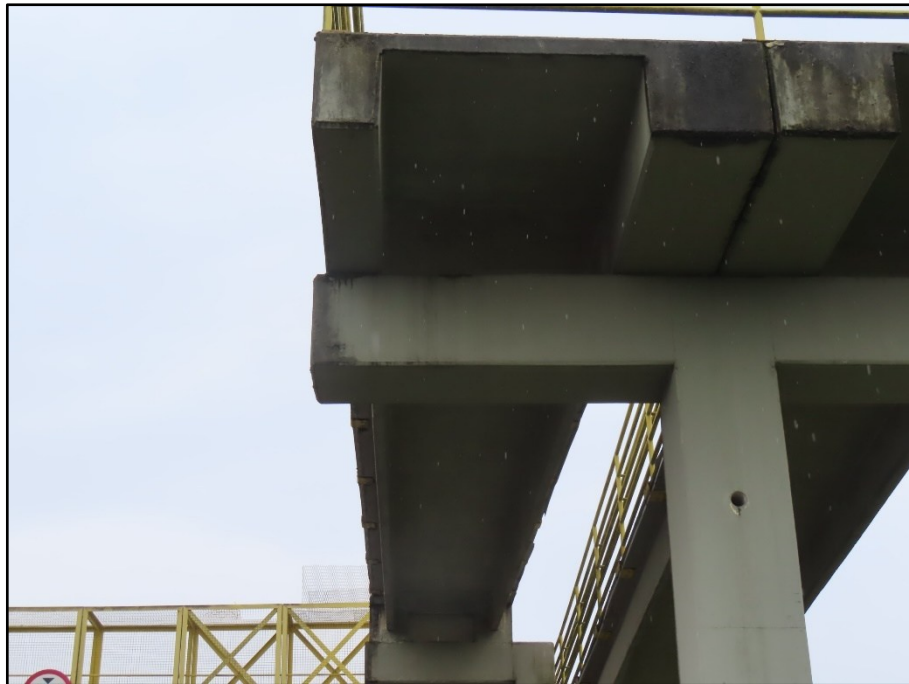
- Manchas de umidade e vegetação na VAP1 do pilar P1, face Leste (Fotos: 201/202);
- Manchas de umidade na VAP1 do pilar P1, face Norte (Fotos: 203/204);

Foto 203  
Manchas de umidade na VAP1 do pilar P1, face Norte.

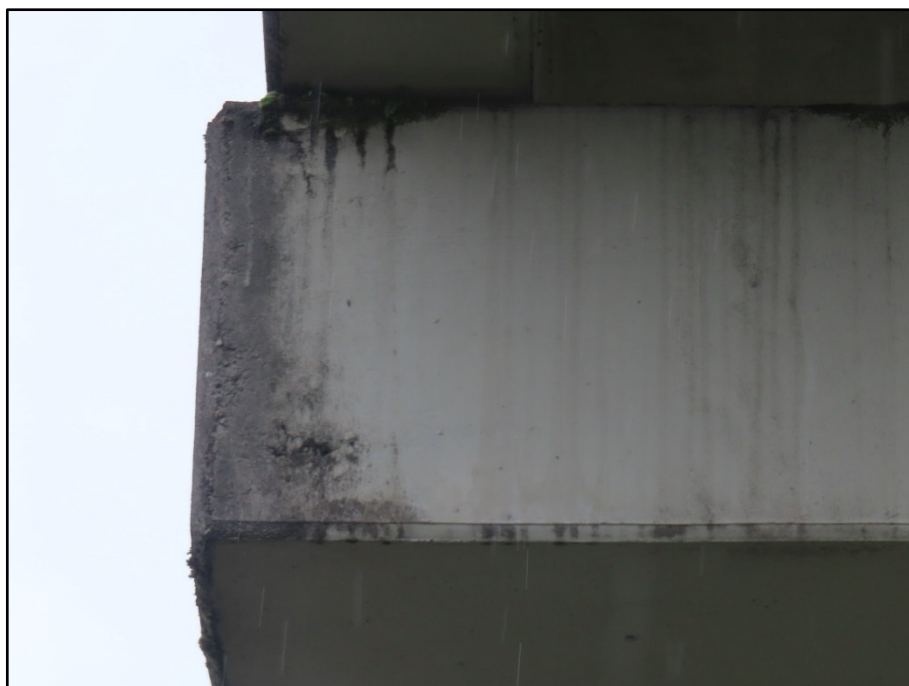
Foto 204  
Vista aproximada da foto anterior. Manchas de umidade na VAP1 do pilar P1, face Norte.

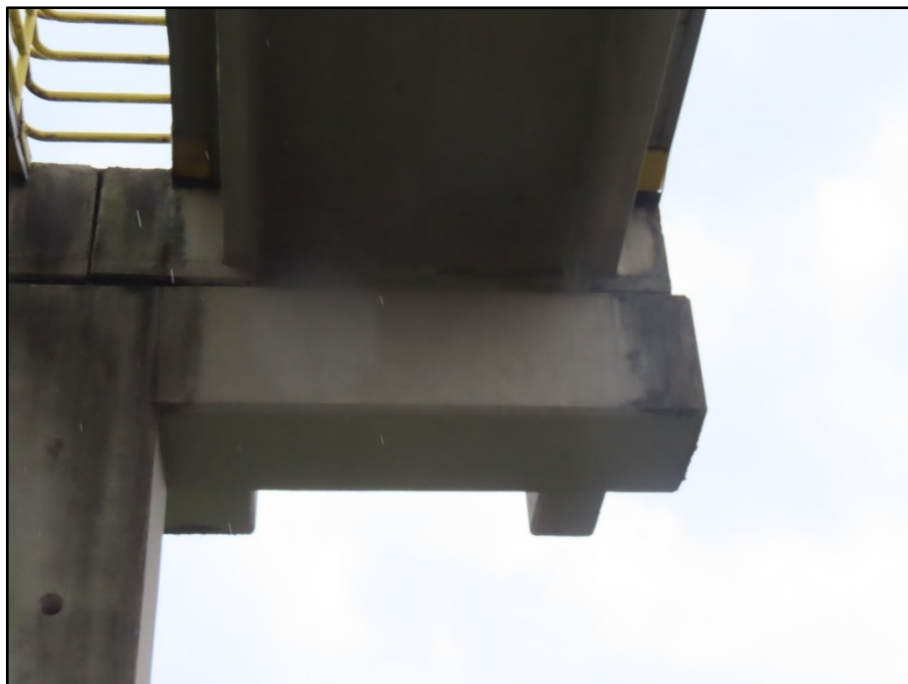
- Manchas de umidade na VAP1 do pilar P1, face Sul (Fotos: 205/206);
- Manchas de umidade na VAP2 do pilar P1, face Sul (Fotos: 207/208);
- Manchas de umidade na VAP2 do pilar P1, face Oeste (Fotos: 209/210);

Foto 205  
Manchas de umidade na VAP1 do pilar P1, face Sul

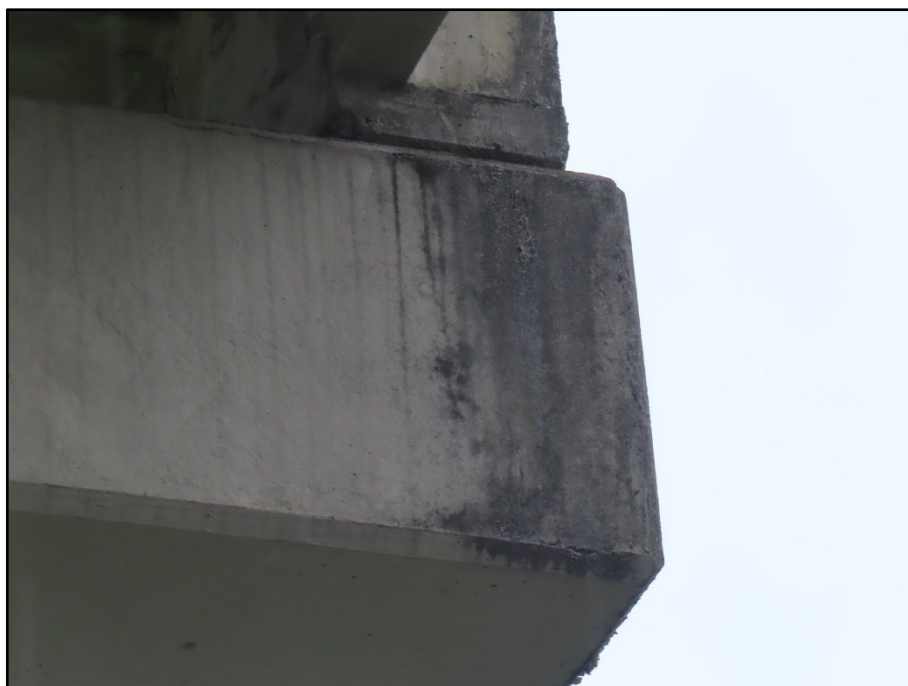
Foto 206  
Vista aproximada da foto anterior. Manchas de umidade na VAP1 do pilar P1, face Sul.

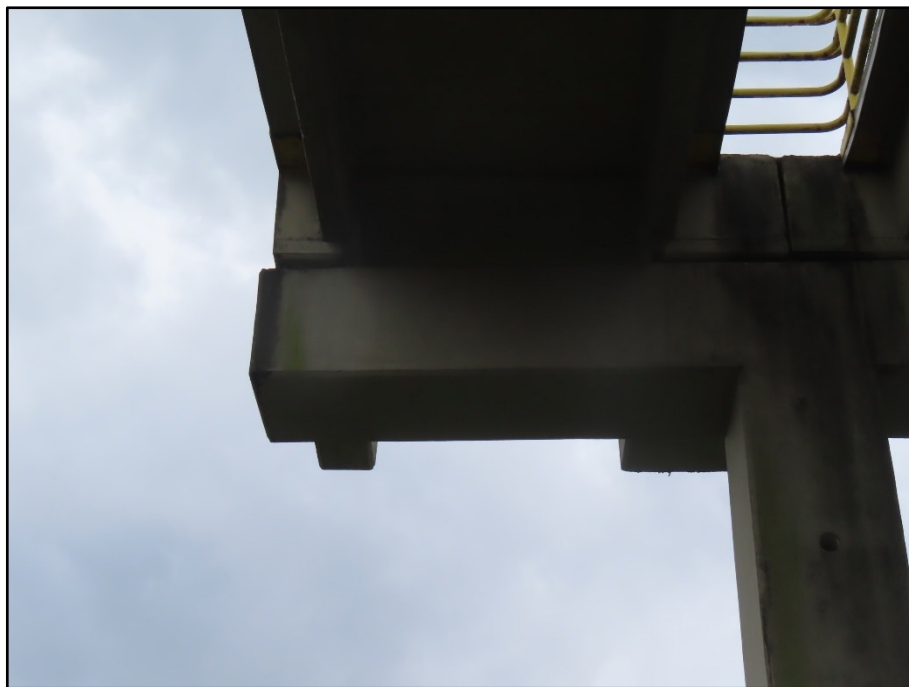
Foto 207  
Manchas de umidade na VAP2 do pilar P1, face Sul.

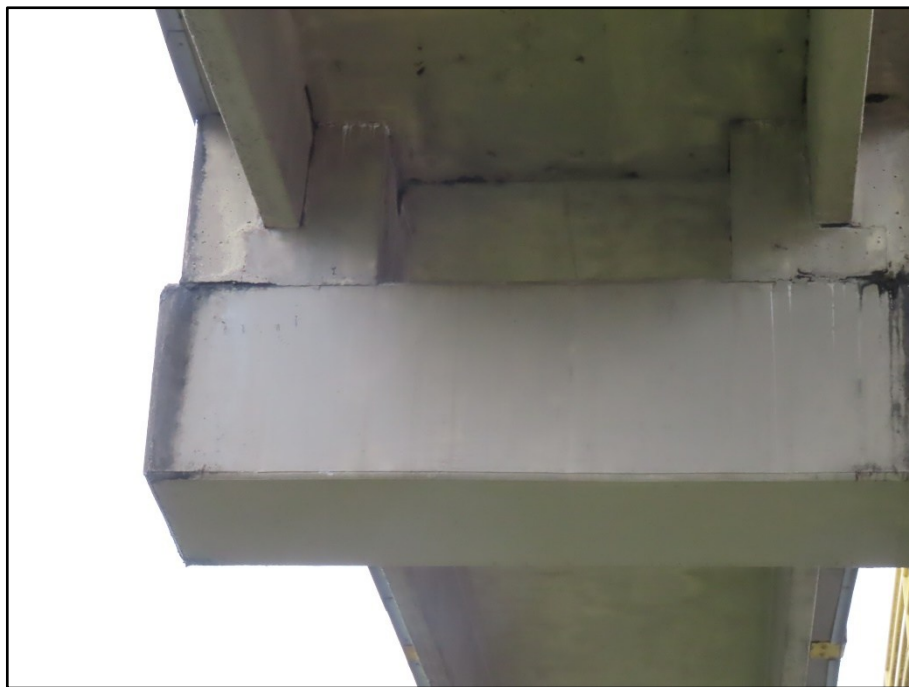
Foto 212

Vista aproximada da foto anterior. Manchas de umidade na VAP3 do pilar P2, face Norte.

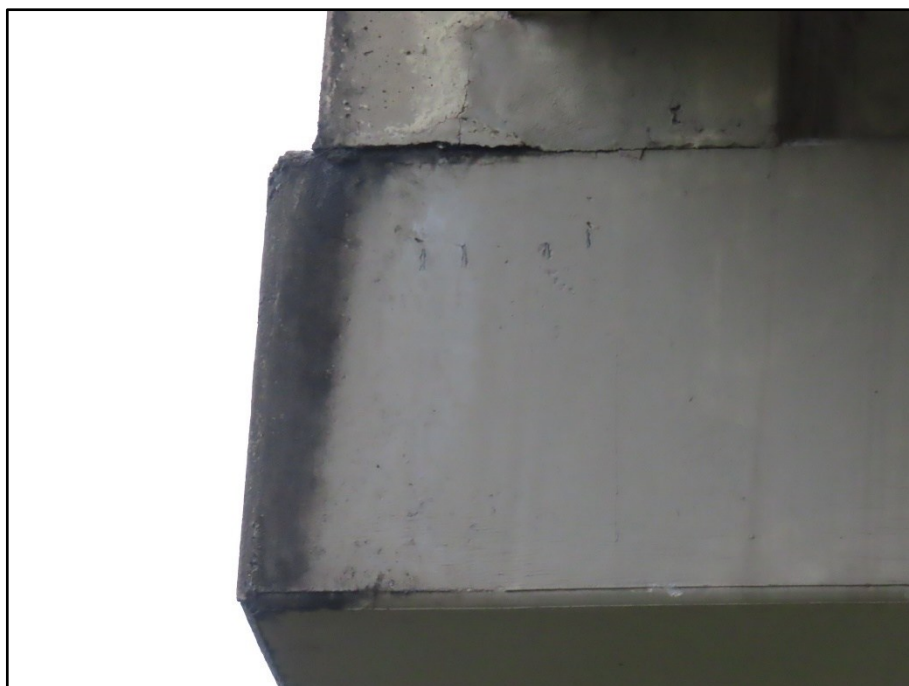
Foto 213  
Manchas de umidade na VAP3 do pilar P2, face Sul.

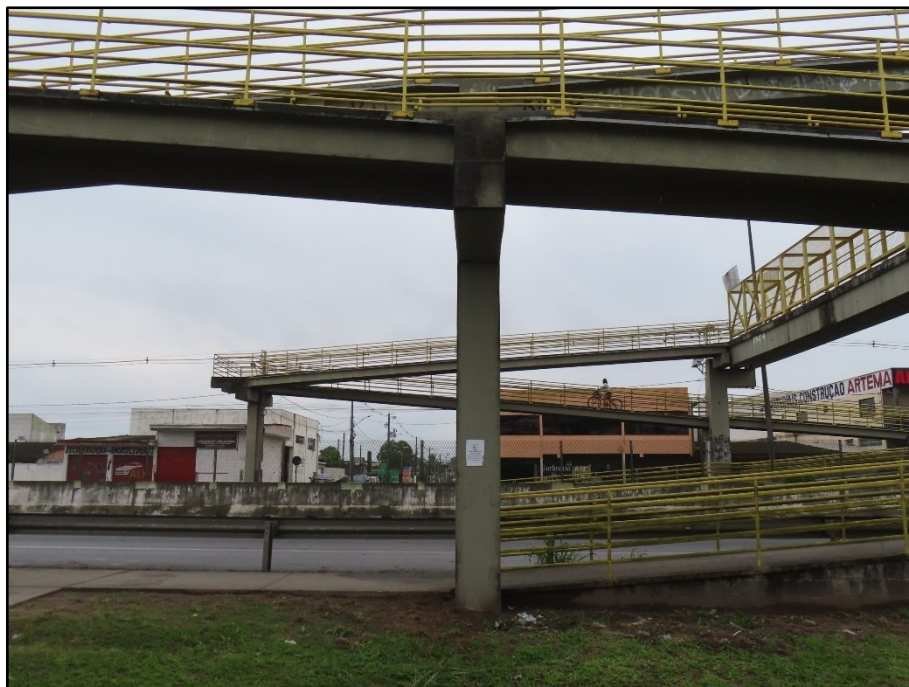
Foto 214  
Vista aproximada da foto anterior. Manchas de umidade na VAP3 do pilar P2, face Sul.

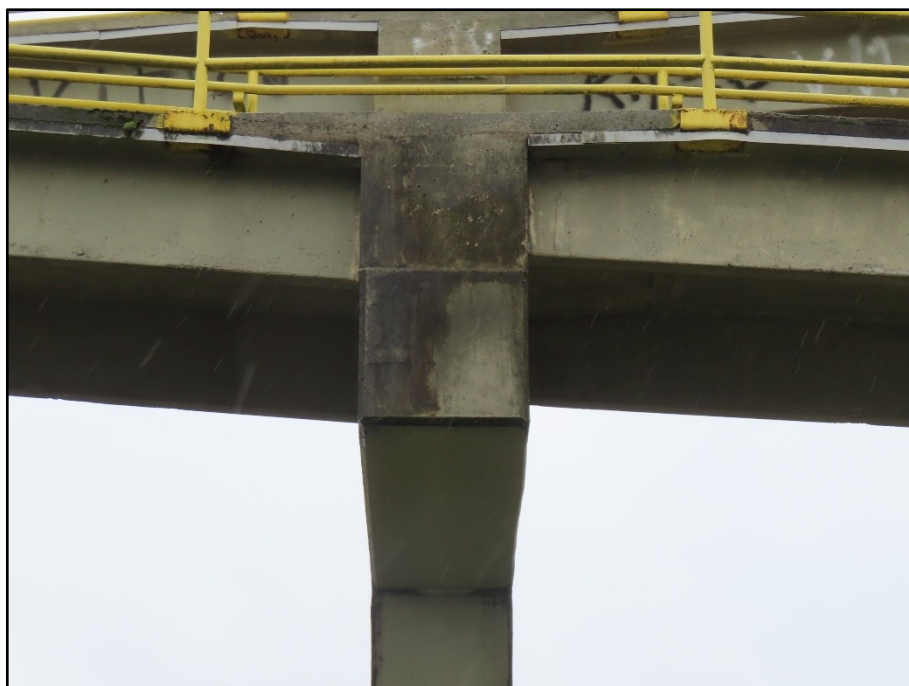
Foto 215  
Manchas de umidade na VAP3 do pilar P2, face Oeste.

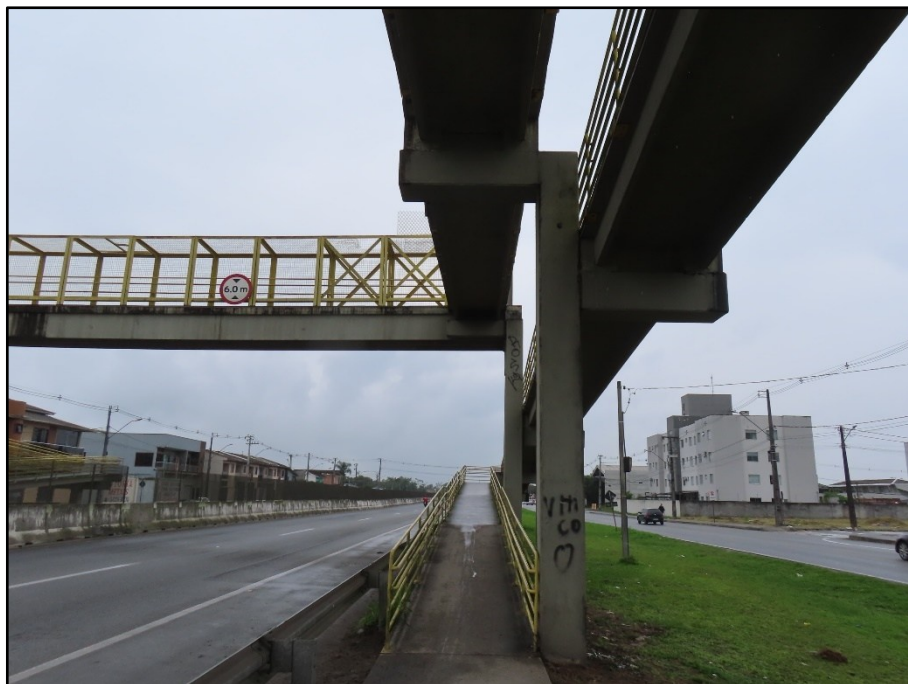
Foto 216  
Vista aproximada da foto anterior. Manchas de umidade na VAP3 do pilar P2, face Oeste.

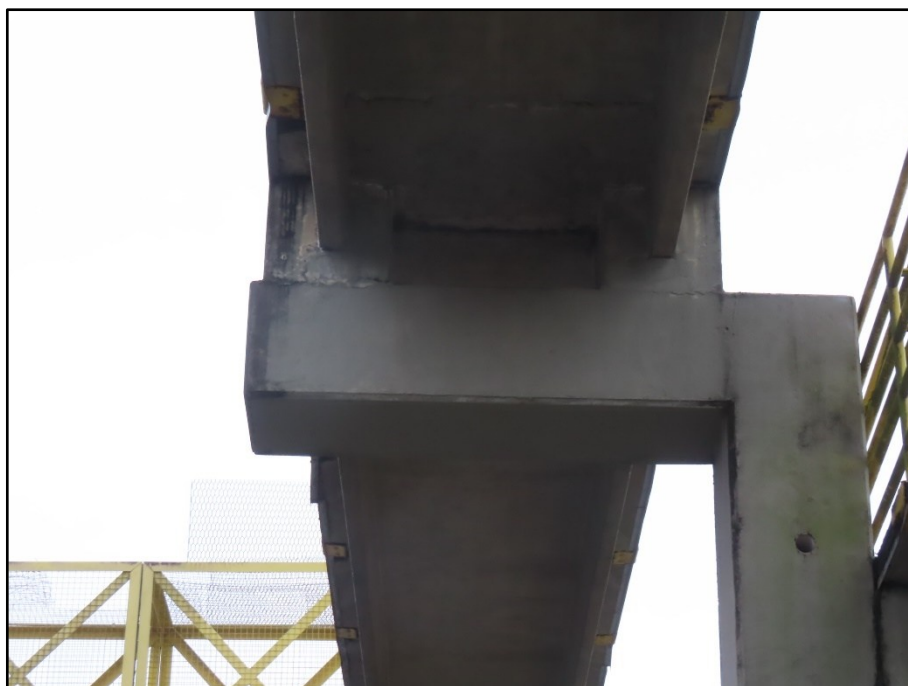
Foto 217  
Manchas de umidade na VAP4 do pilar P2, face Norte.

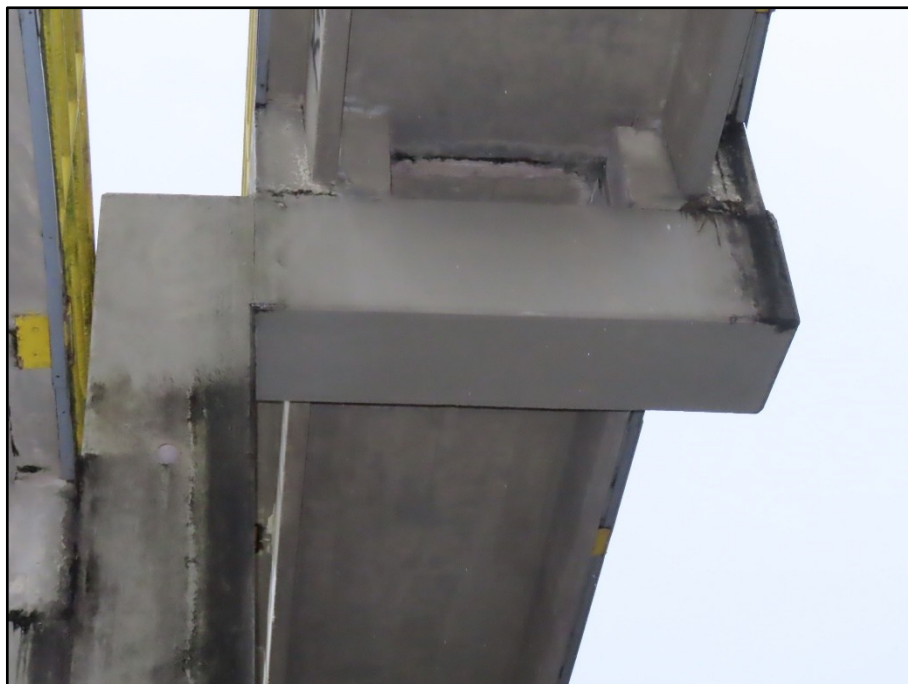
Foto 218  
Vista aproximada da foto anterior. Manchas de umidade na VAP4 do pilar P2, face Norte.

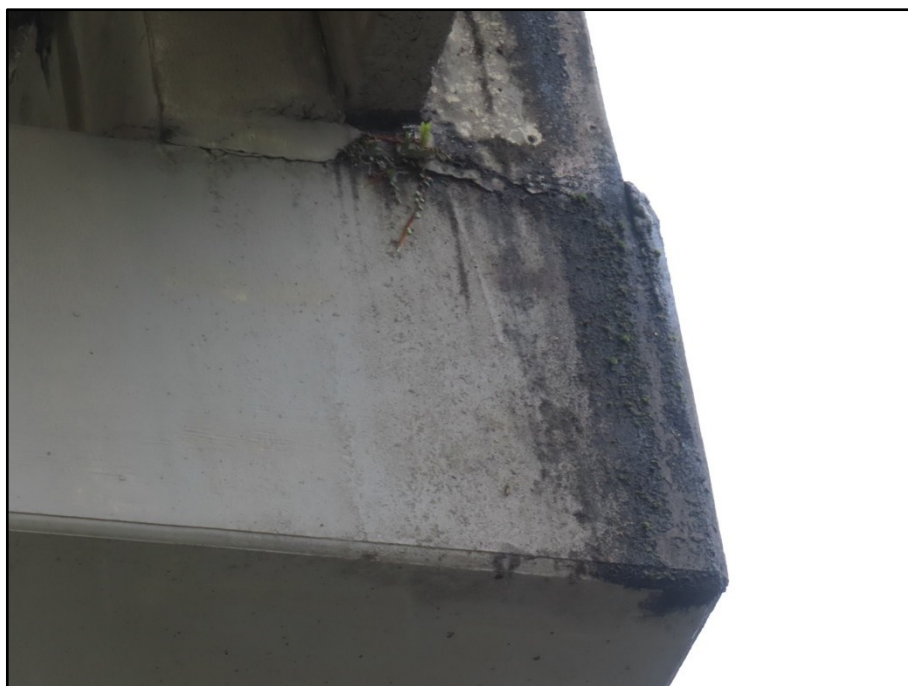
Foto 219  
Manchas de umidade na VAP4 do pilar P2, face Sul.
