**Rodovia: PR-407**

**Trecho: Morretes/PR – Paranaguá/PR**

**PROJETO EXECUTIVO**  
**REFORÇO DE OAE**  
**PASSARELA DE PEDESTRES**  
**PR407 KM 002+040**

**VOLUME 1 - RELATÓRIO TÉCNICO**  
**(EPR-407PR-002+040-OAE-EXO-RT-V1-001-R00)**  
**SETEMBRO/2025**

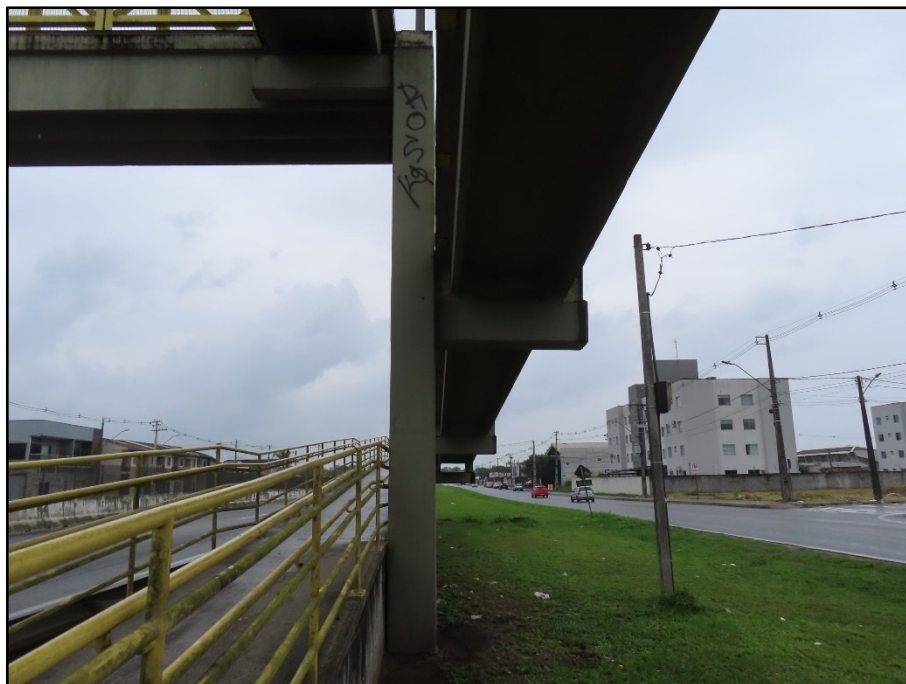
Foto 222

Vista aproximada da foto anterior. Manchas de umidade na VAP4 do pilar P2, face Leste.

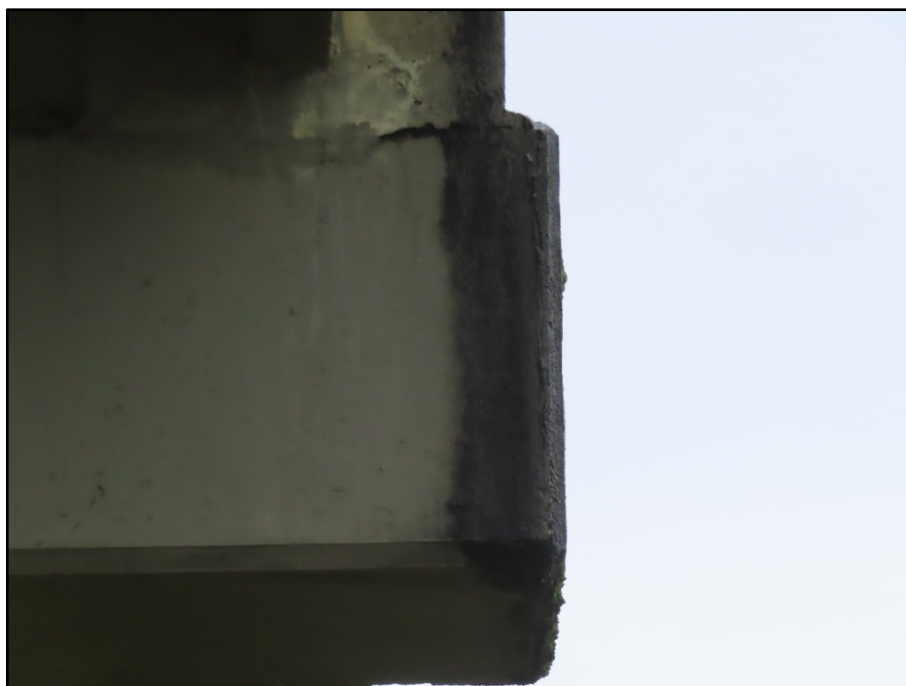
Foto 223  
Manchas de umidade na VAP6 do pilar P3, face Norte.

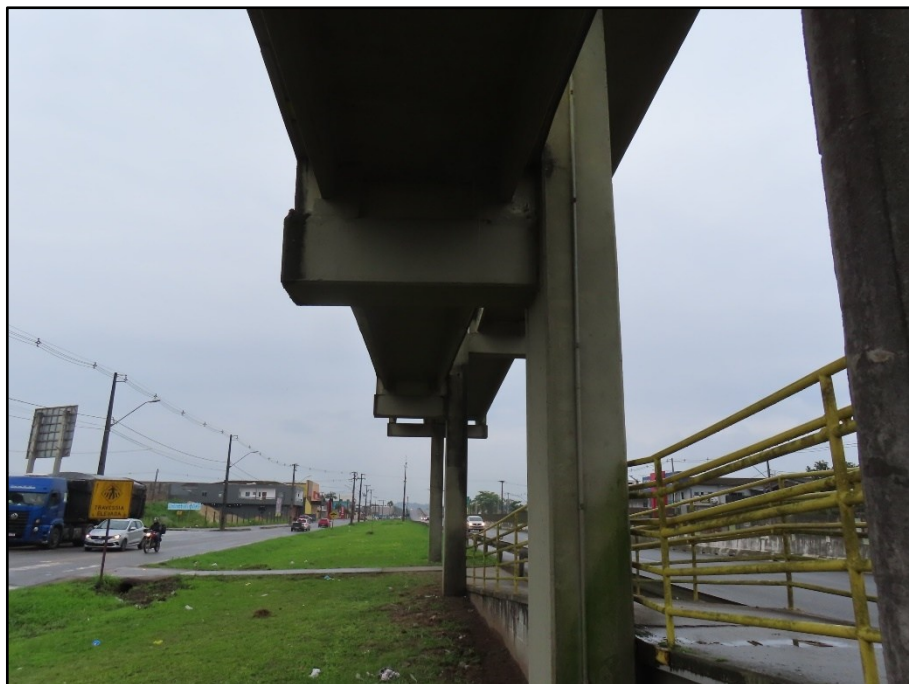
Foto 224  
Vista aproximada da foto anterior. Manchas de umidade na VAP6 do pilar P3, face Norte.

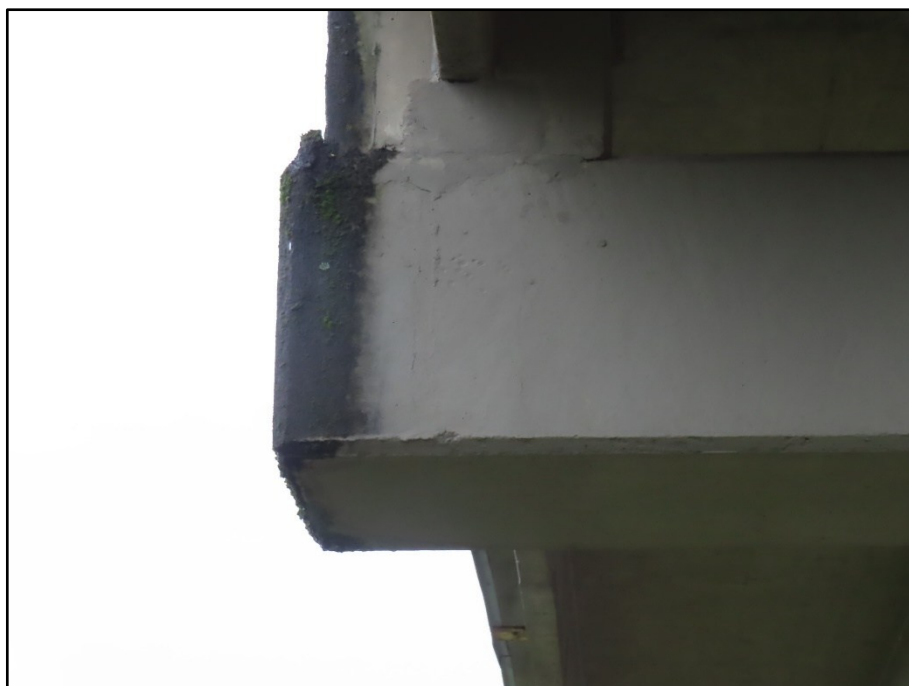
Foto 225  
Manchas de umidade na VAP6 do pilar P3, face Sul.

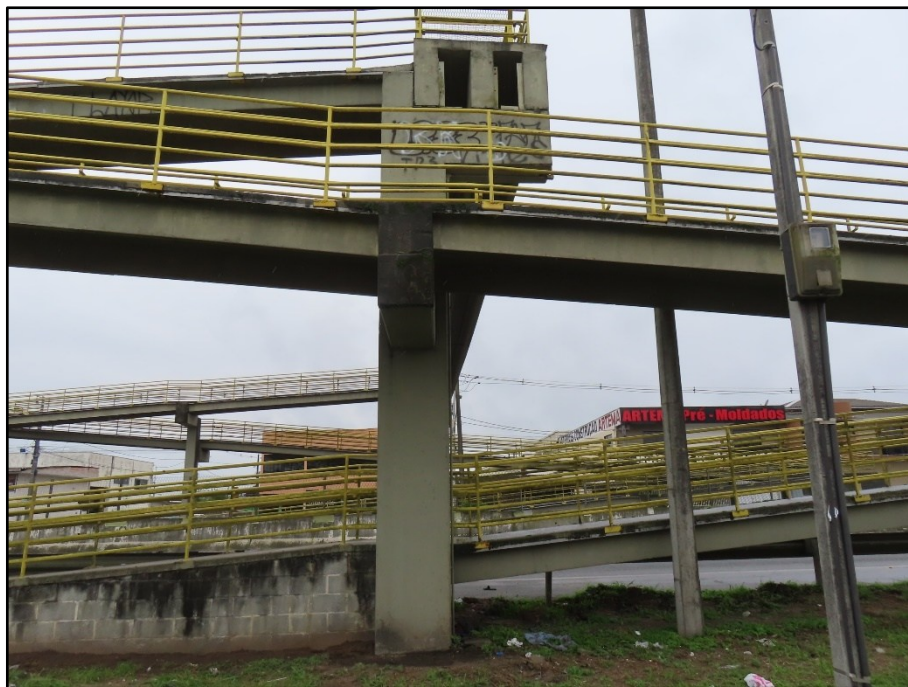
Foto 226  
Vista aproximada da foto anterior. Manchas de umidade na VAP6 do pilar P3, face Sul.

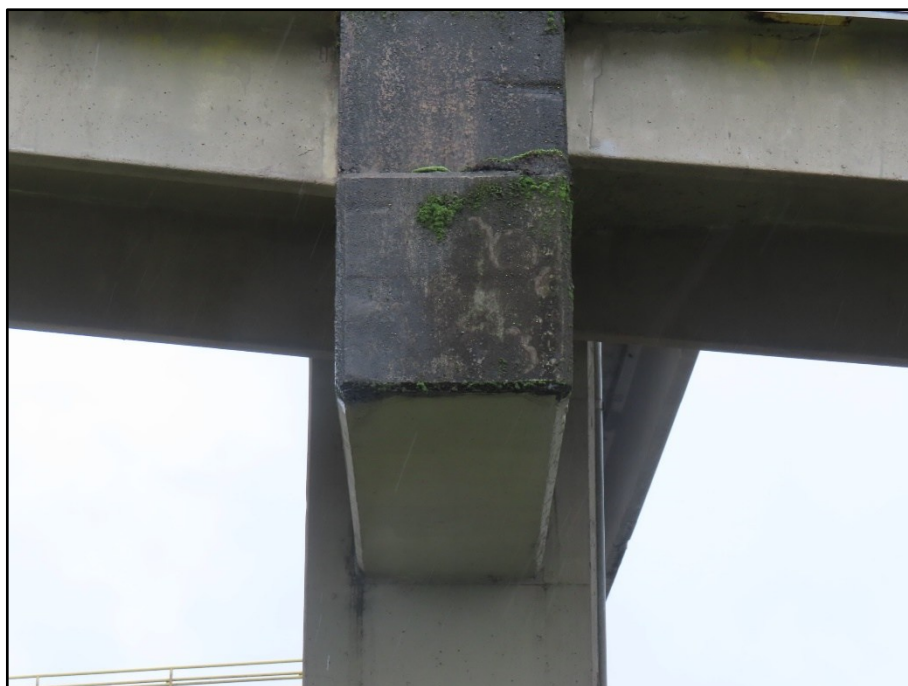
Foto 227  
Manchas de umidade na VAP 6 do pilar P3, face Oeste.

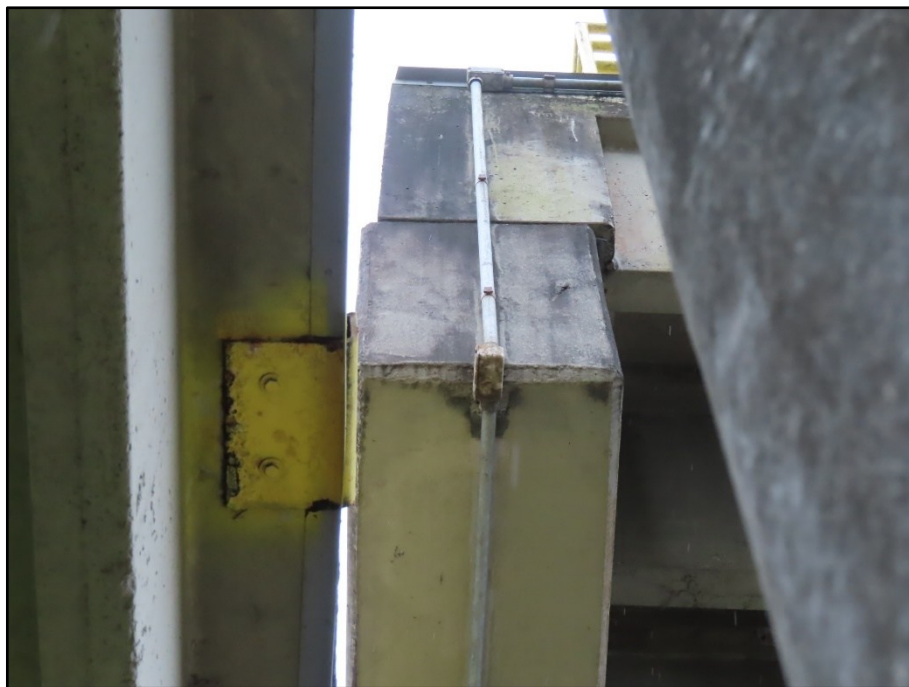
Foto 228  
Vista aproximada da foto anterior. Manchas de umidade na VAP 6 do pilar P3, face Oeste.

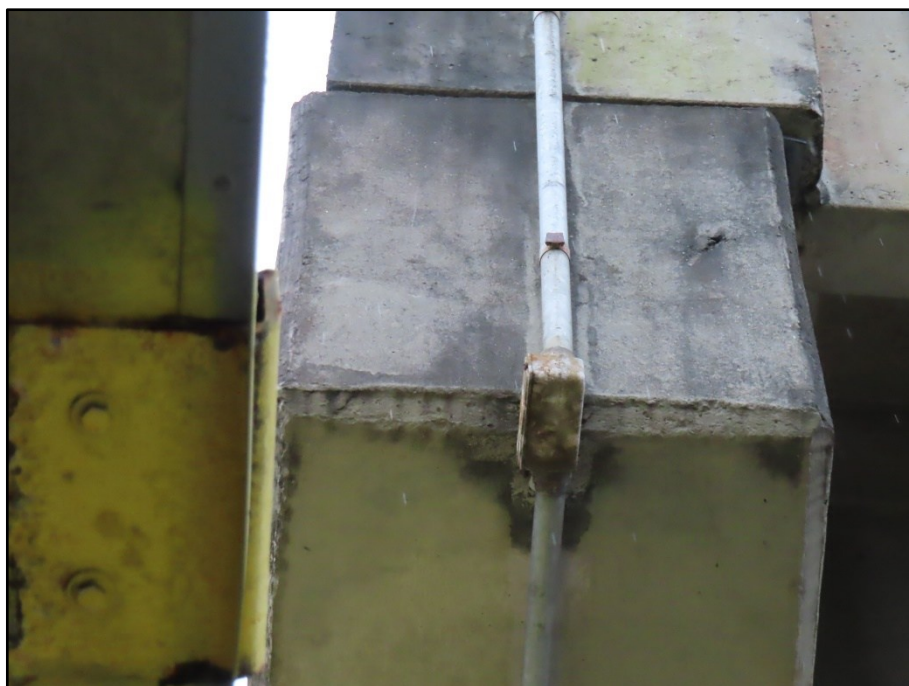
Foto 229  
Manchas de umidade na VAP8 do pilar P3, face Sul.

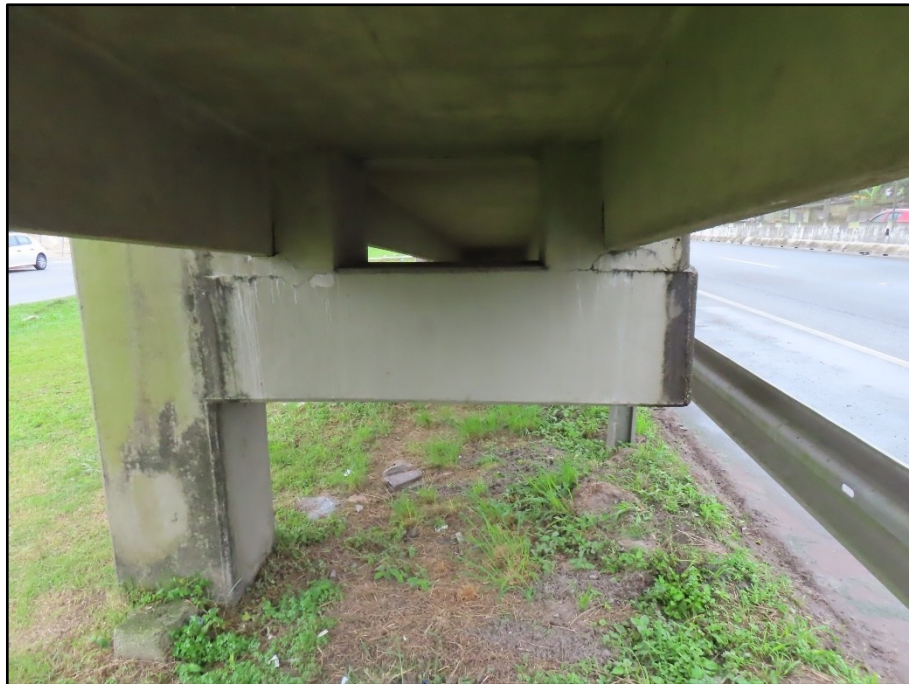
Foto 230  
Vista aproximada da foto anterior. Manchas de umidade na VAP8 do pilar P3, face Sul.

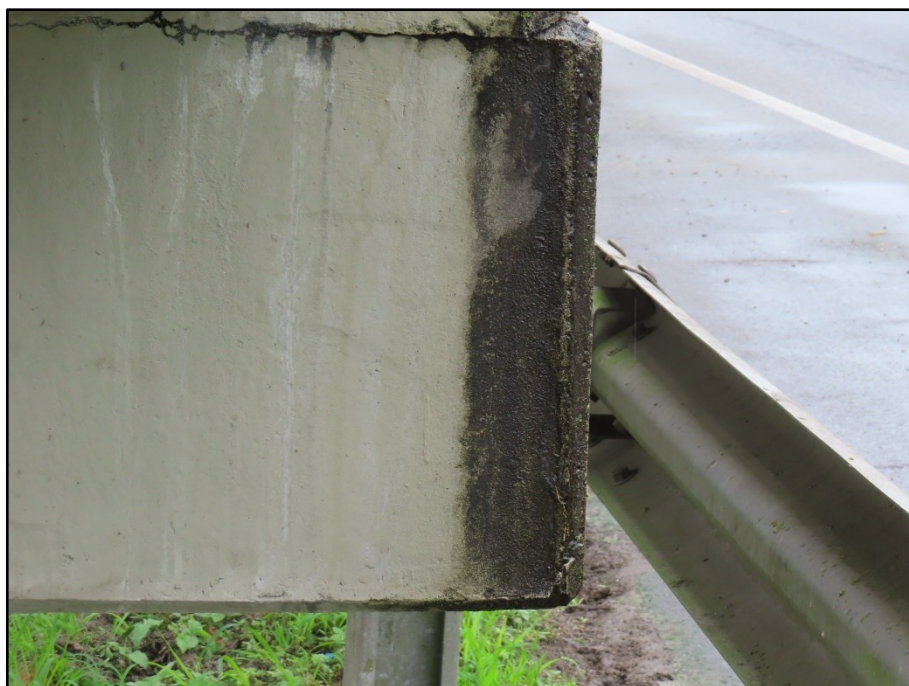
Foto 231  
Manchas de umidade na VAP9 do pilar P4, face Sul.

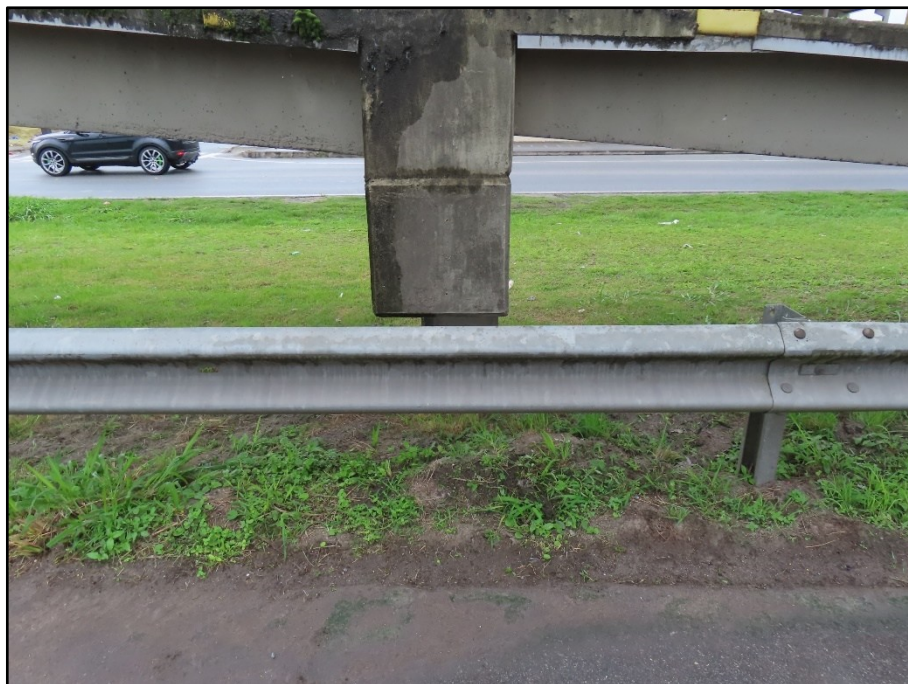
Foto 232  
Vista aproximada da foto anterior. Manchas de umidade na VAP9 do pilar P4, face Sul.

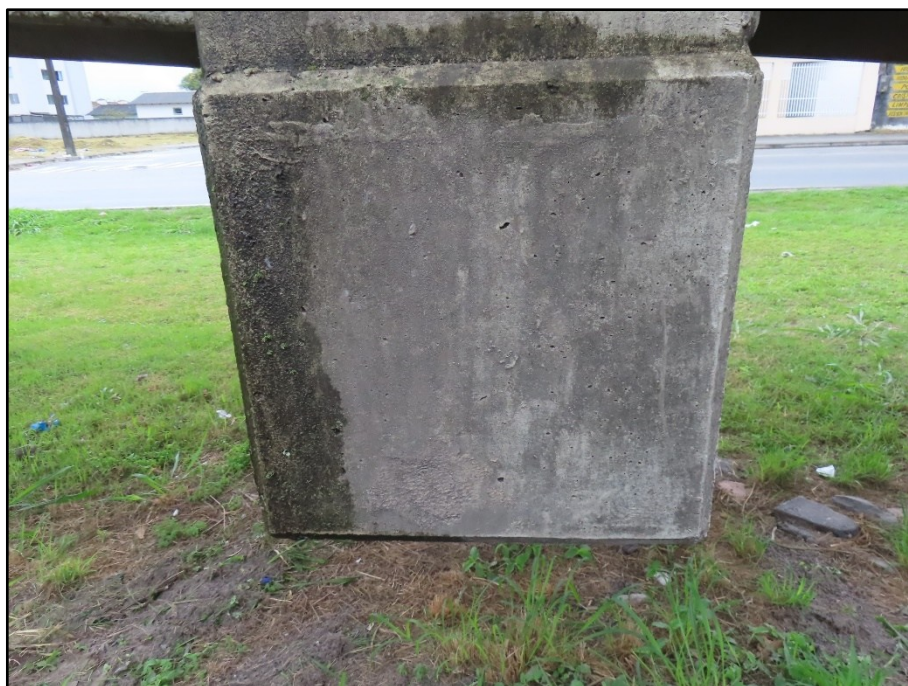
Foto 233  
Manchas de umidade na VAP9 do pilar P4, face Leste.

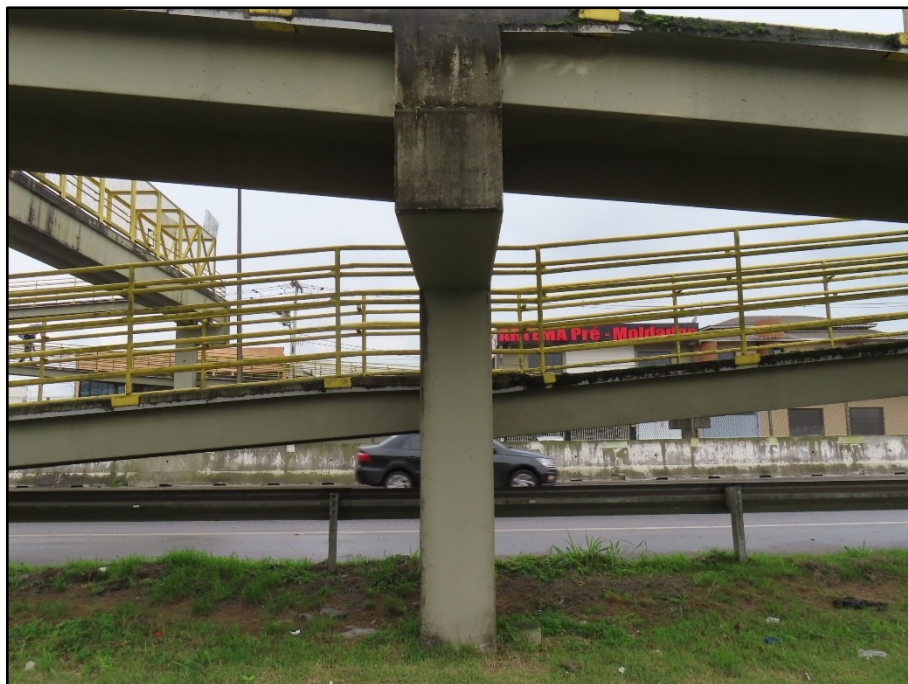
Foto 234  
Vista aproximada da foto anterior. Manchas de umidade na VAP9 do pilar P4, face Leste.

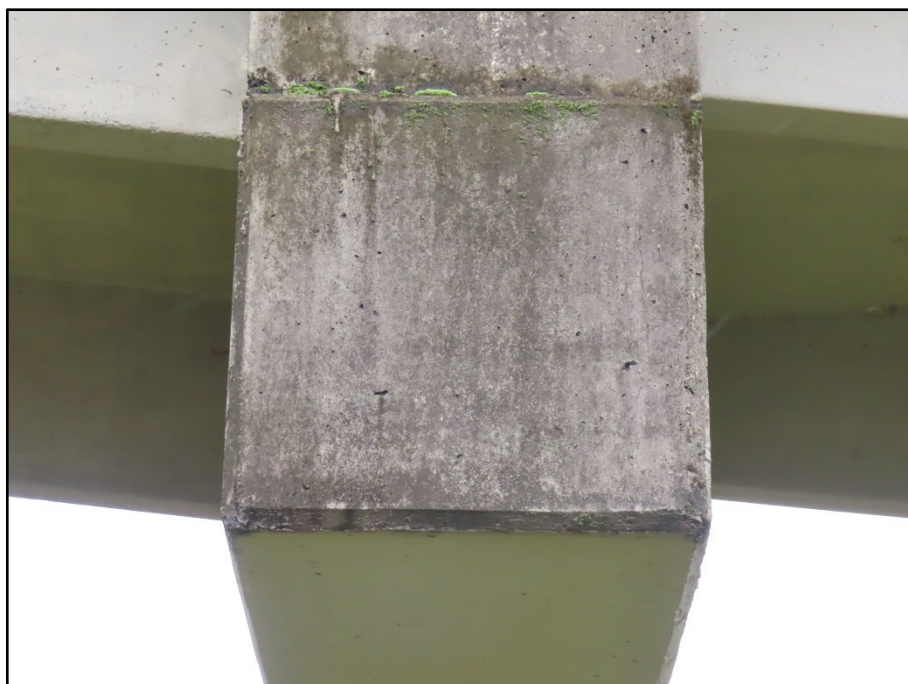
Foto 235  
Manchas de umidade na VAP10 do pilar P4, face Oeste.

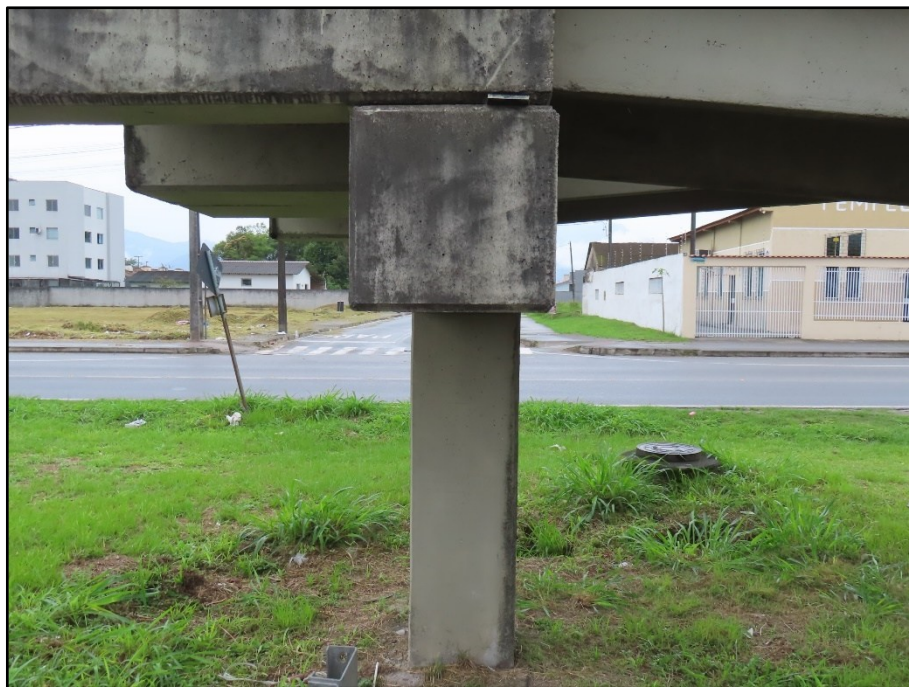
Foto 236  
Vista aproximada da foto anterior. Manchas de umidade na VAP10 do pilar P4, face Oeste.

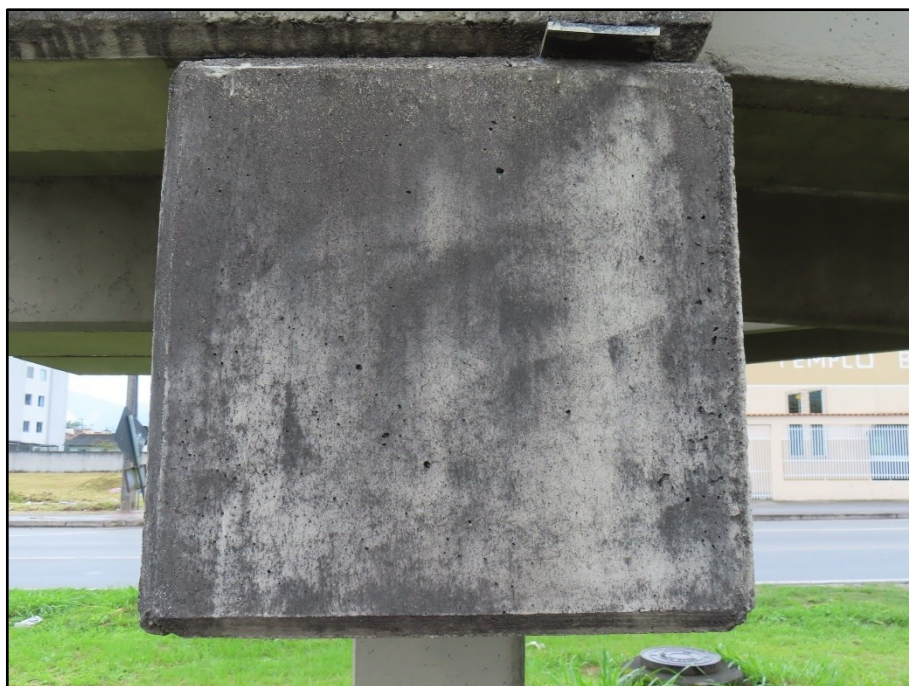
Foto 237  
Manchas de umidade na VAP11 do pilar 5, face Leste.

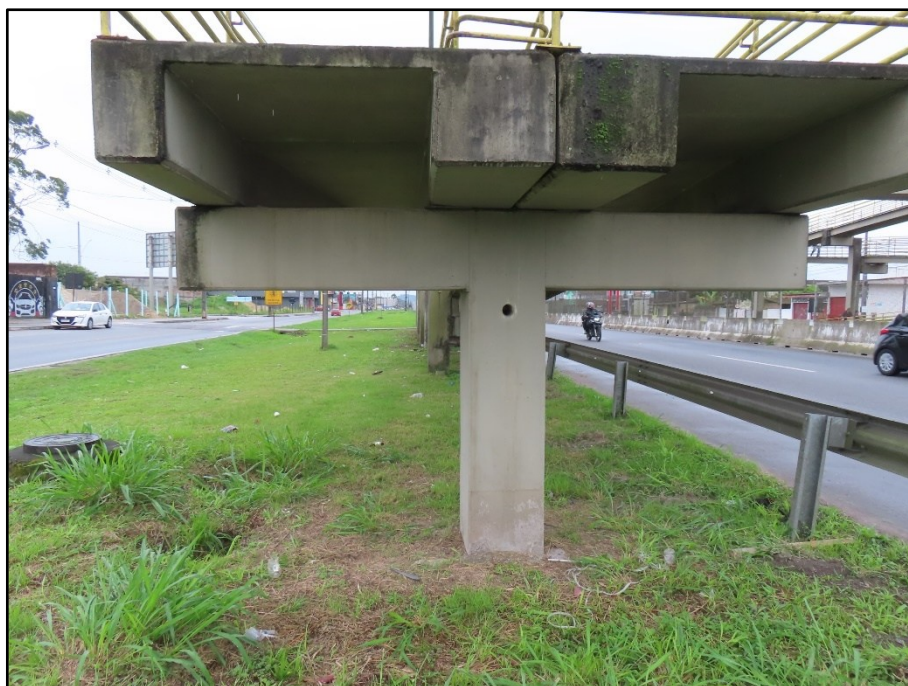
Foto 240

Vista aproximada da foto anterior. Manchas de umidade na VAP12 do pilar P5, face Norte.

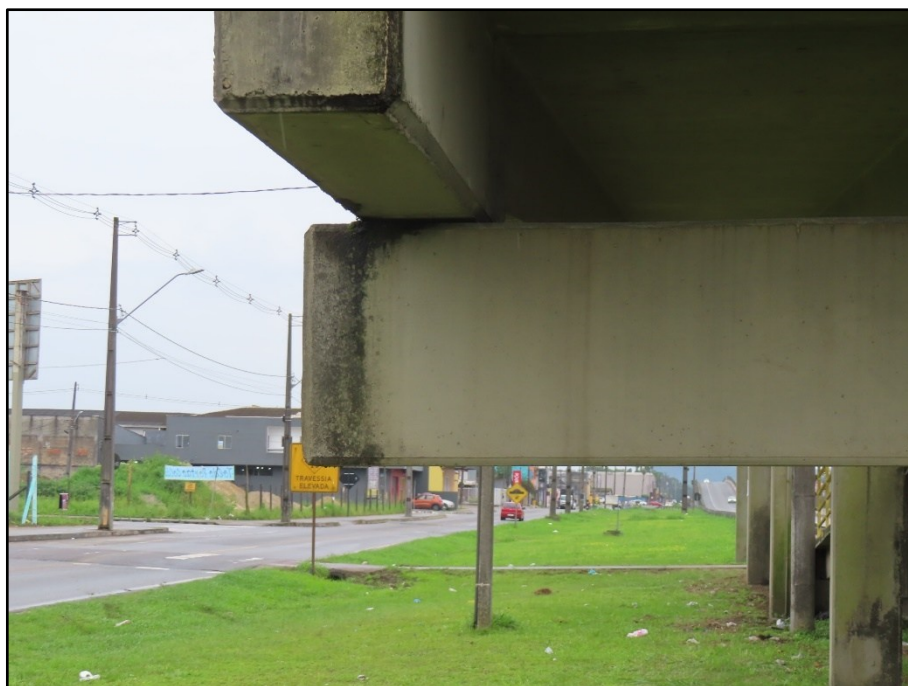
Foto 241  
Manchas de umidade na VAP12 do pilar P5, face Sul.

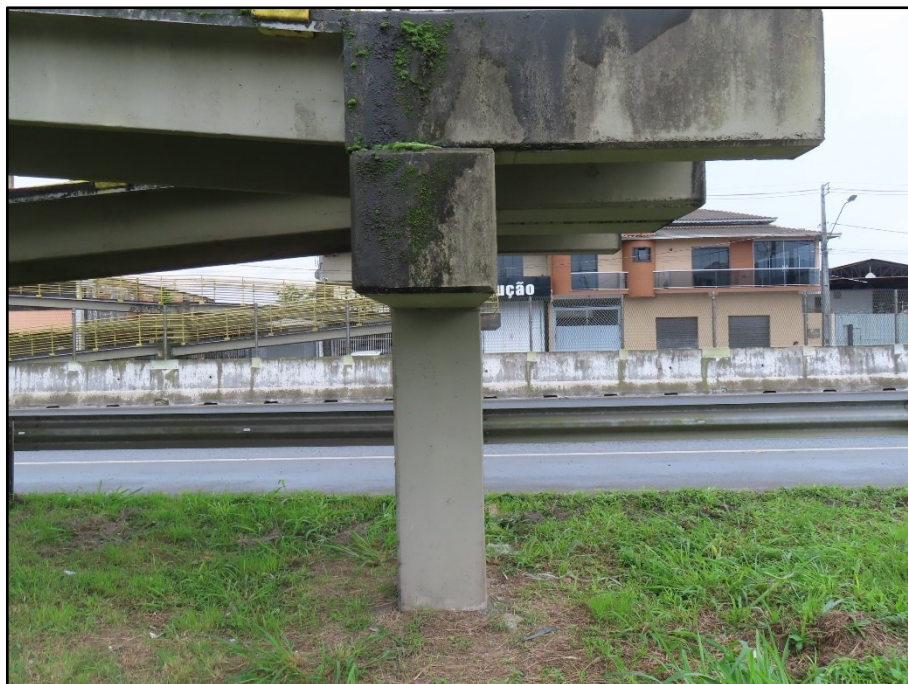
Foto 242  
Vista aproximada da foto anterior. Manchas de umidade na VAP12 do pilar P5, face Sul.

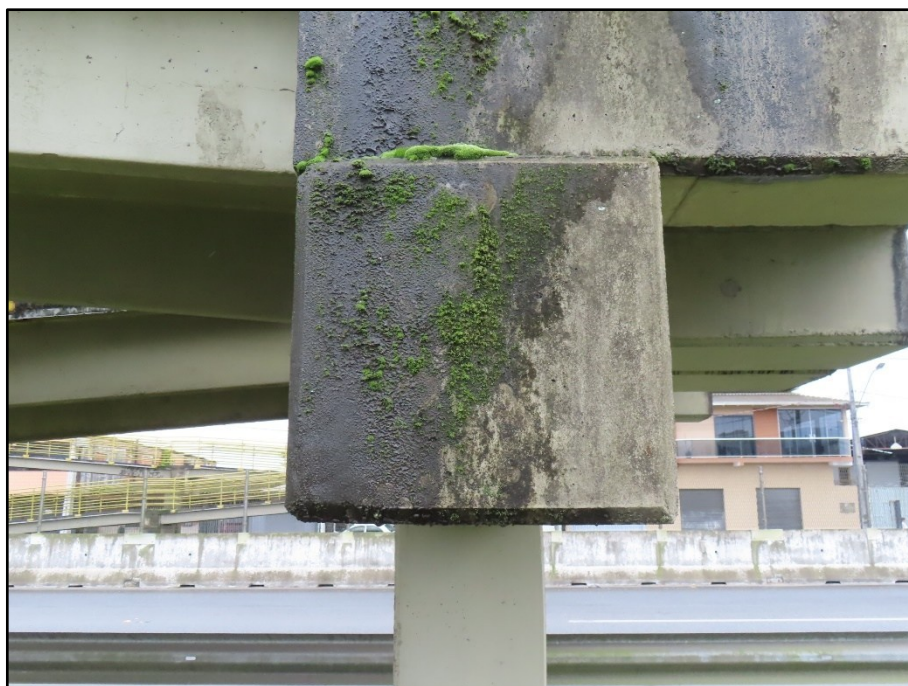
Foto 243  
Manchas de umidade na VAP12 do pilar P5, face Oeste.

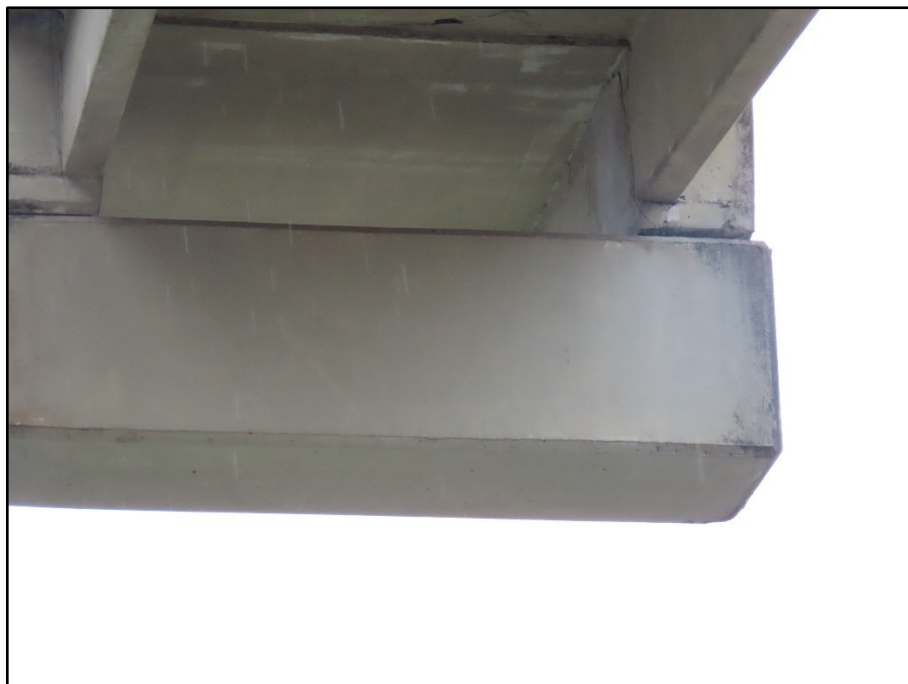
Foto 244  
Vista aproximada da foto anterior. Manchas de umidade na VAP12 do pilar P5, face Oeste.

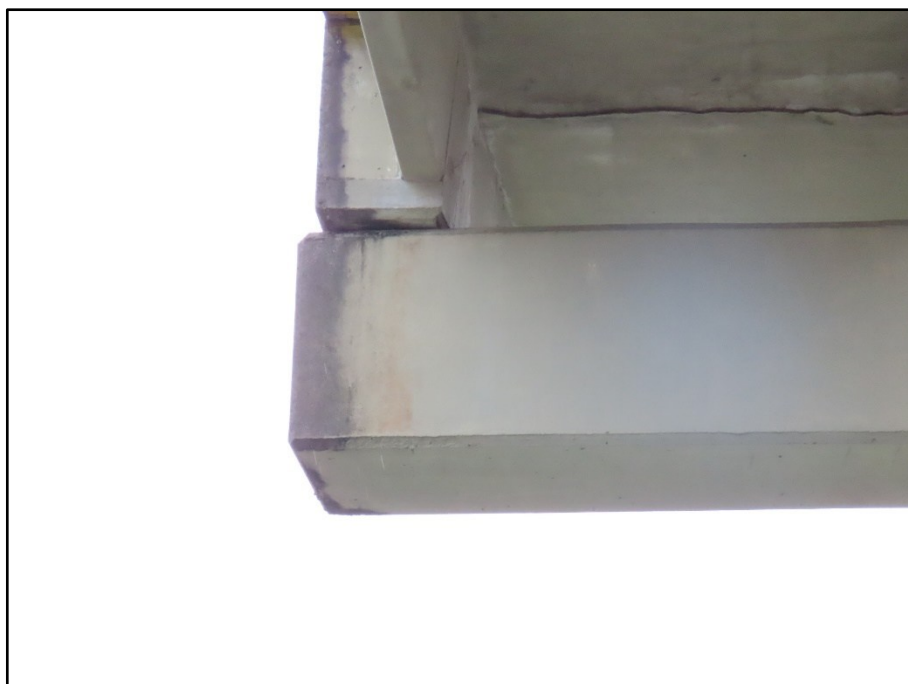
Foto 245  
Manchas de umidade na VAP13 do pilar 6, face Sul.

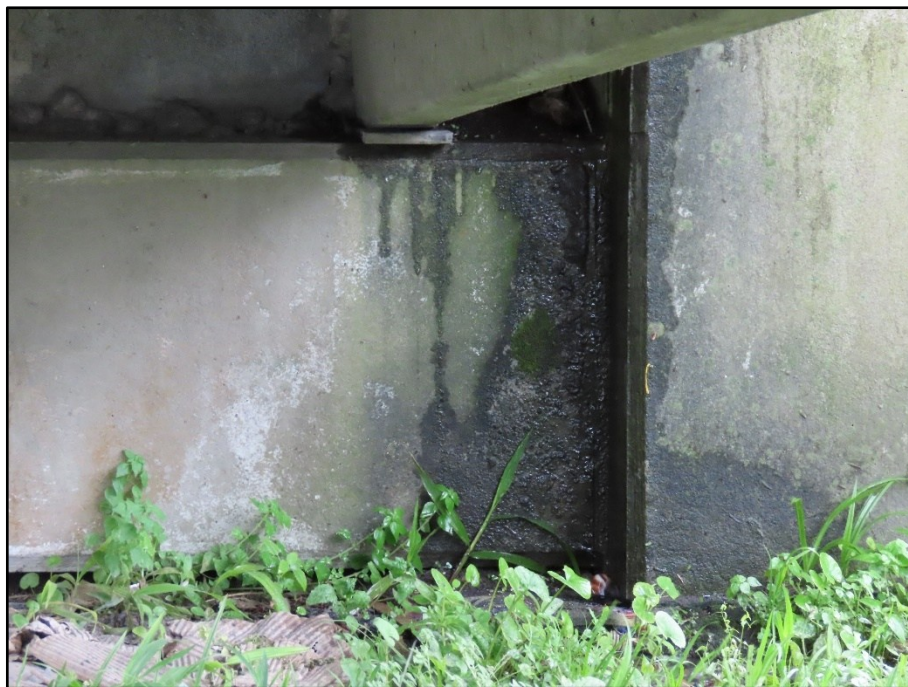
Foto 250

Manchas de umidade na VAP16 do pilar P7, face Sul.

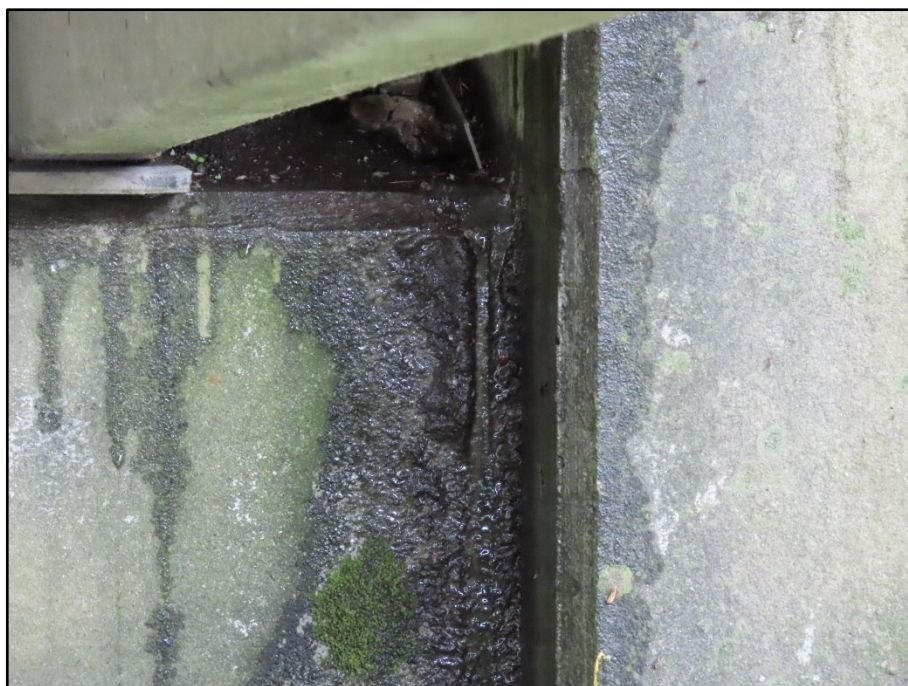
Foto 251  
Manchas de umidade na VAP17 do pilar P8, face Sul.

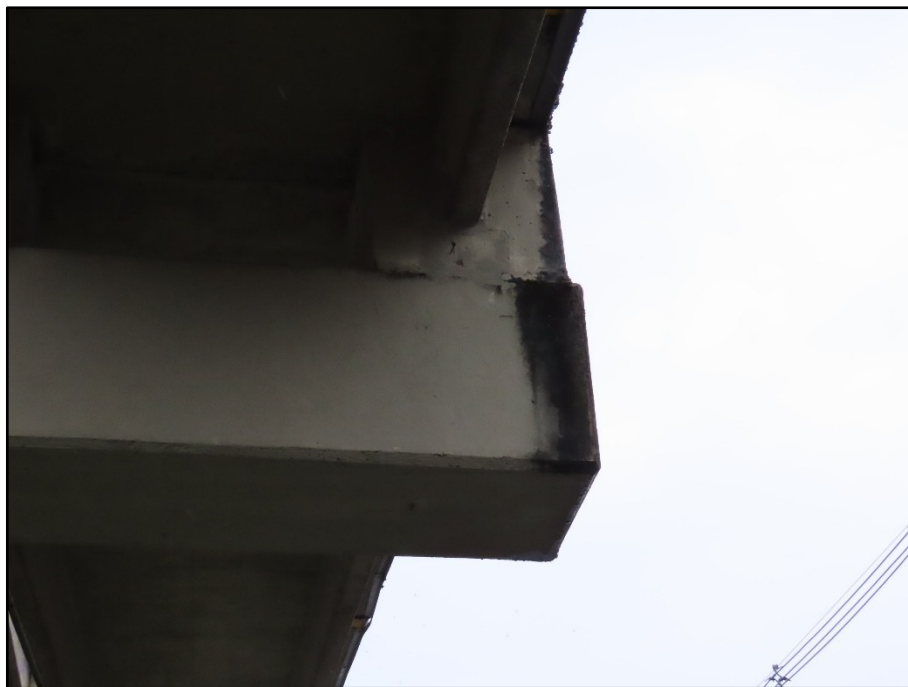
Foto 252  
Vista aproximada da foto anterior. Manchas de umidade na VAP17 do pilar P8, face Sul.

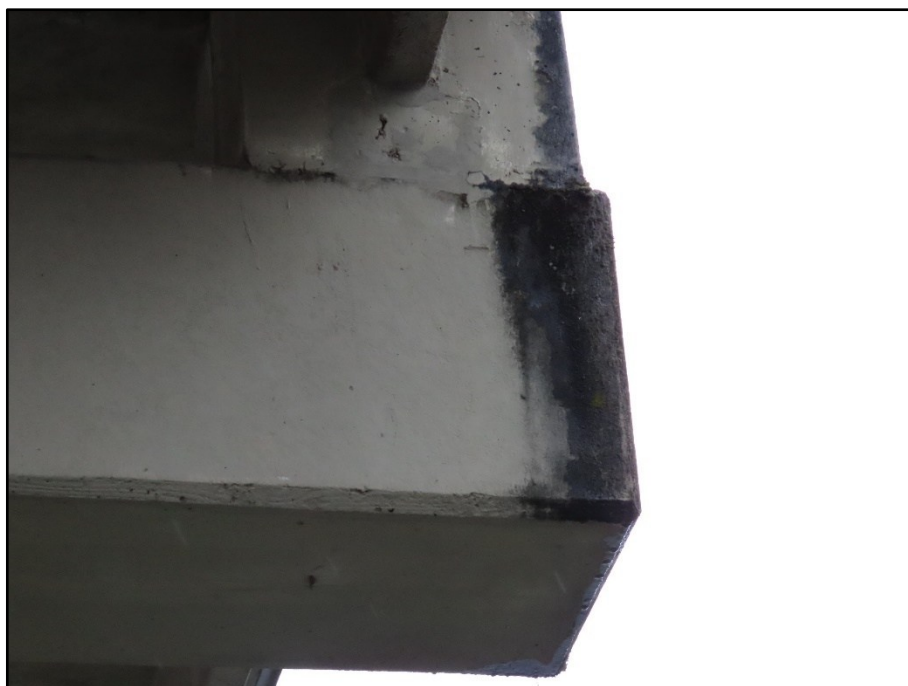
Foto 253  
Manchas de umidade na VAP18 do pilar P8, face Sul.

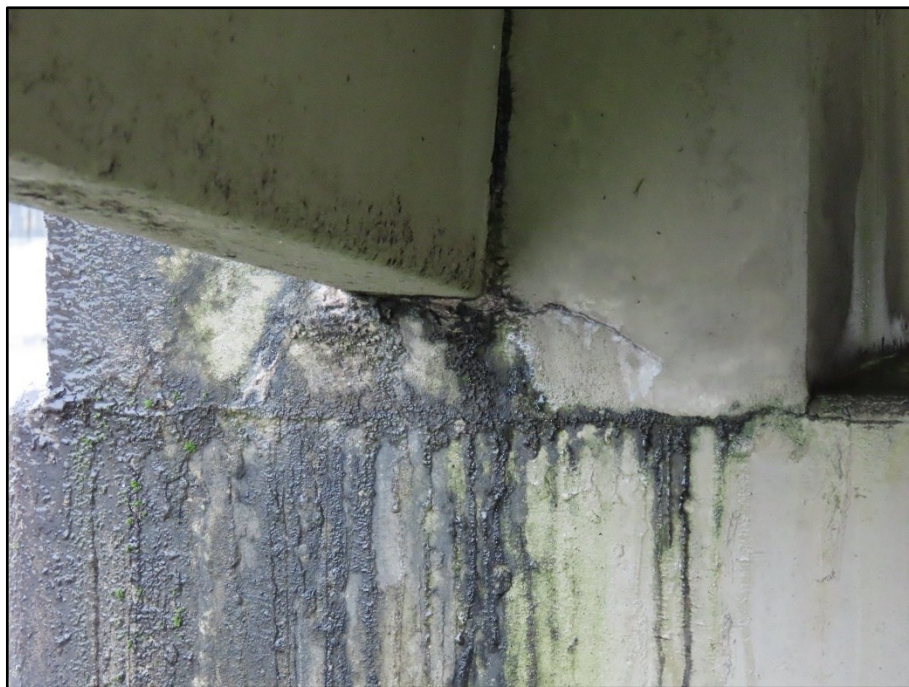
Foto 254  
Vista aproximada da foto anterior. Manchas de umidade na VAP18 do pilar P8, face Sul.

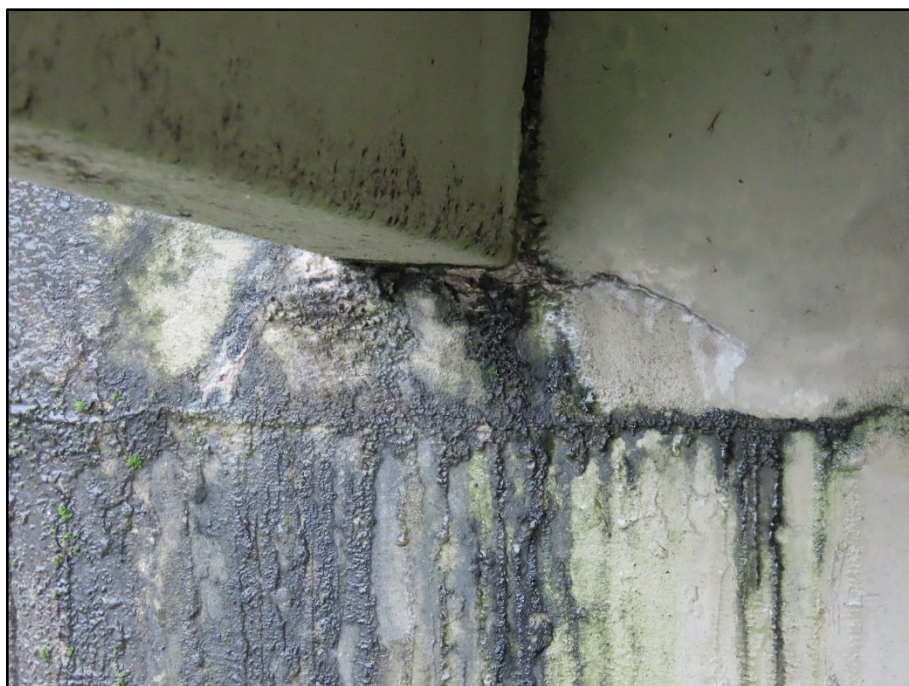
Foto 255  
Manchas de umidade na VAP21 do pilar P9, face Sul.

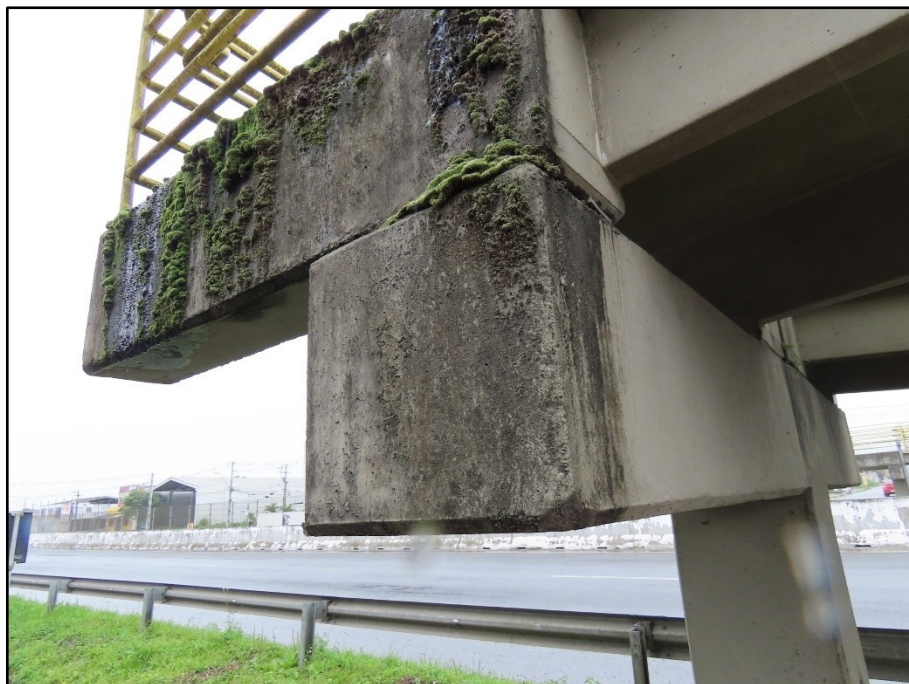
Foto 258

Manchas de umidade na VAP23 do pilar P10, face Norte.

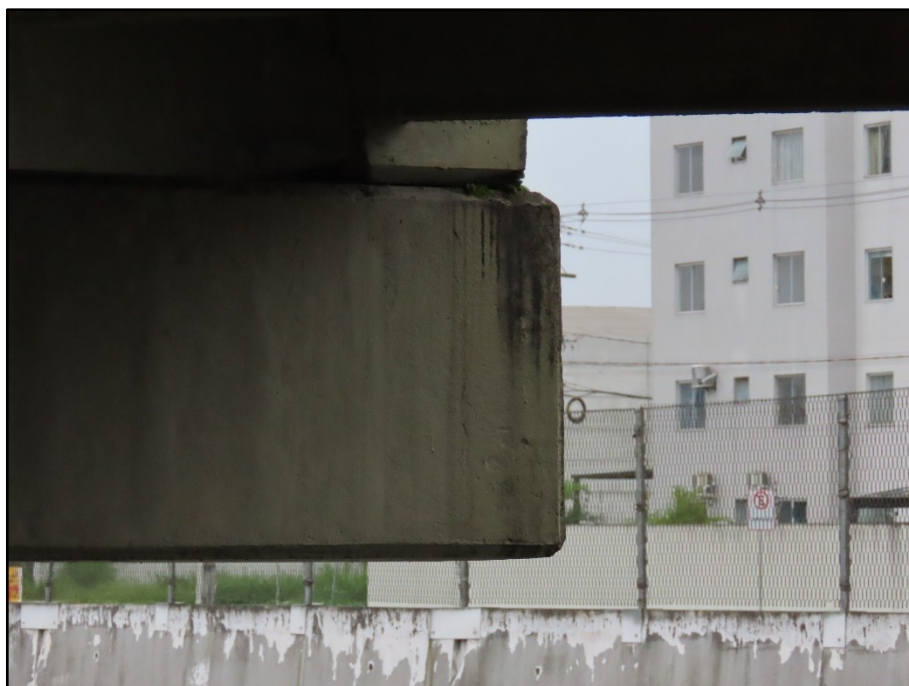
Foto 259  
Manchas de umidade na VAP23 do pilar P10, face Leste.

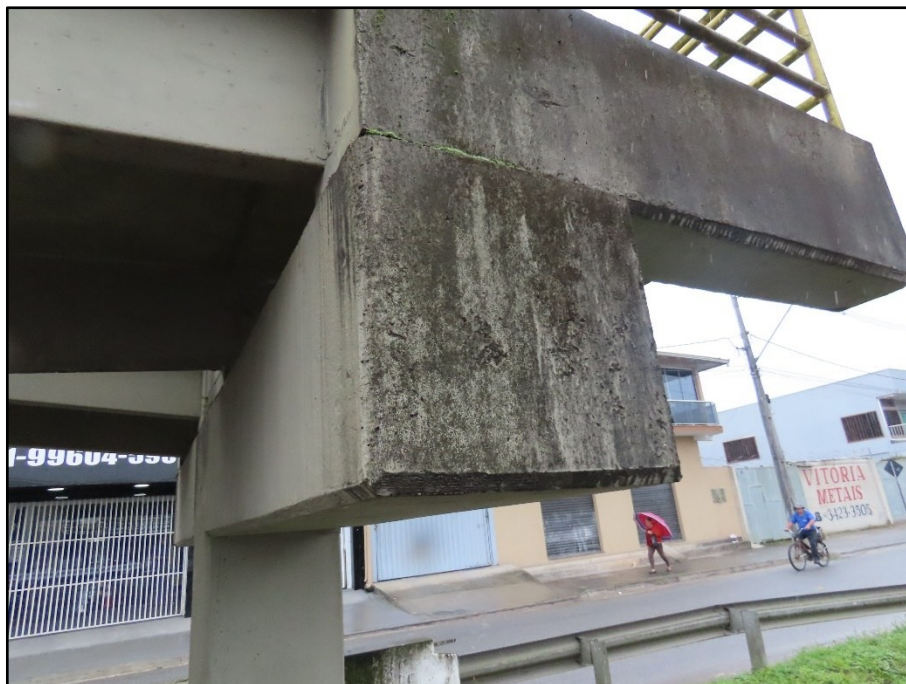
Foto 260  
Manchas de umidade na VAP24 do pilar P10, face Norte.
