**Rodovia: PR-407**

**Trecho: Morretes/PR – Paranaguá/PR**

**PROJETO EXECUTIVO**  
**REFORÇO DE OAE**  
**PASSARELA DE PEDESTRES**  
**PR407 KM 002+650**

**VOLUME 1 - RELATÓRIO TÉCNICO**  
**(EPR-407PR-002+650-OAE-EXO-RT-V1-001-R00)**  
**SETEMBRO/2025**

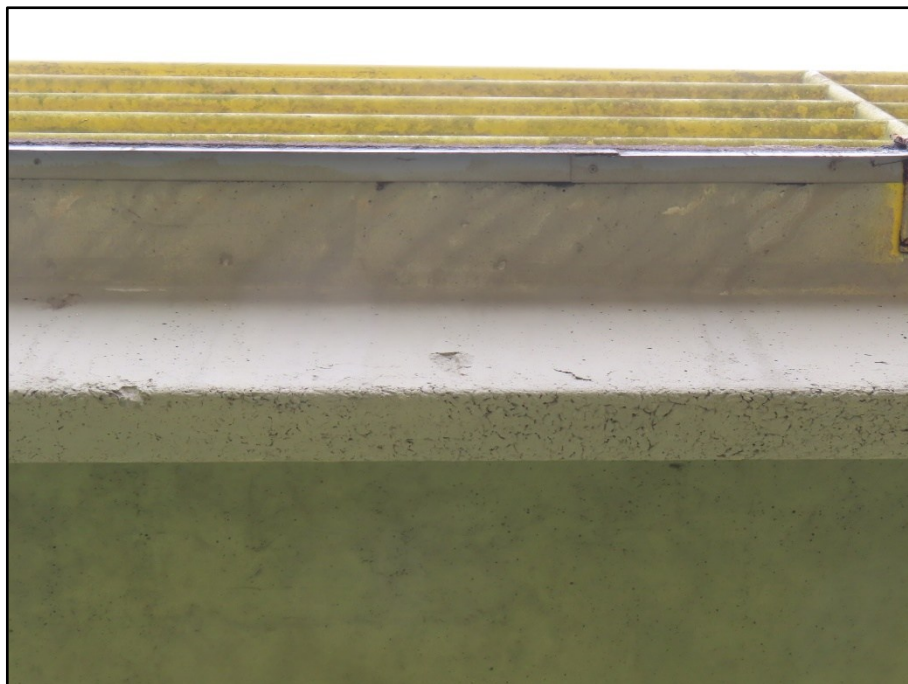
FOTO 099

- Fissura de configuração horizontal na nervura 2 da rampa 3, próxima do pilar P5, face Oeste (Fotos: 086/087);
- Fissura superficial na transição entre a laje e a nervura 2 do BL2, face Oeste (Fotos: 088/089);
- Fissura na transição entre a laje e a nervura 2 da rampa 5, face Oeste (Fotos: 090/091);
- Concreto disgregado com armadura exposta corroída na nervura 2 da rampa 6, face Leste (Fotos: 092/093);
- Fissuras horizontais na base da nervura 2 da rampa 7, face Oeste (Fotos: 094/095/096);
- Fissuras na rampa 8, na região próxima da JD9, face Inferior (Fotos: 097);
- Concreto disgregado e armadura exposta na nervura 2, próximo do ENC1, rampa 1, face Oeste (Fotos: 098/099);
- Concreto disgregado na nervura 2 da rampa 4, face Leste (Fotos: 100/101);

Concreto disgregado e armadura exposta na nervura 2, próximo do ENC1, rampa 1, face Oeste

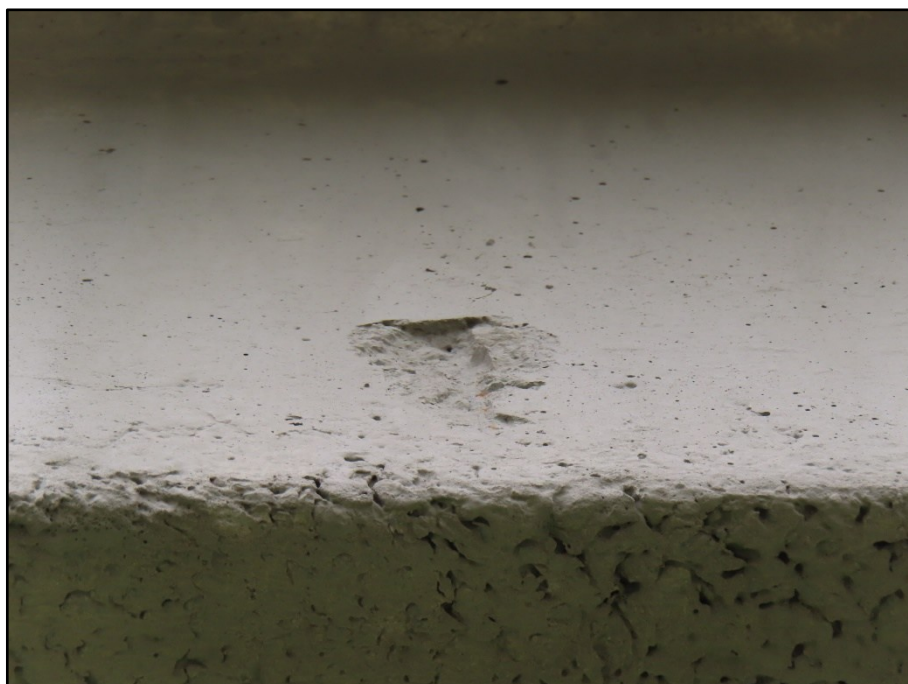
FOTO 100  
Concreto disgregado na nervura 2 da rampa 4, face Leste

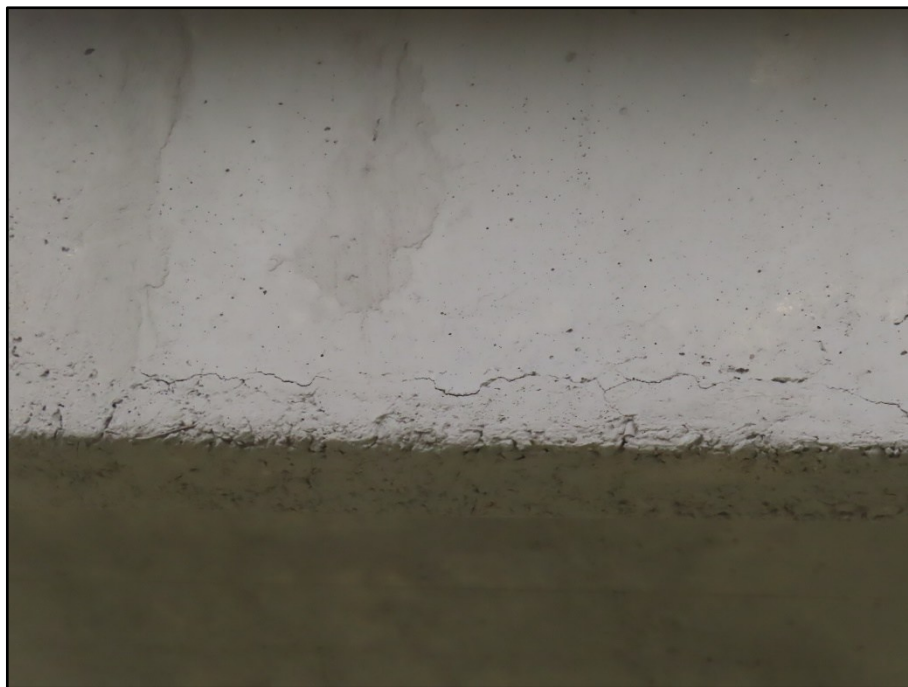
FOTO 125

- Fissuras na nervura 2 da rampa 10, face Leste, próximo do pilar P6 (Fotos: 123/124);
- Fissuras na nervura 2 da rampa 12, face Oeste (Fotos: 125/126);

Fissuras na nervura 2 da rampa 12, face Oeste

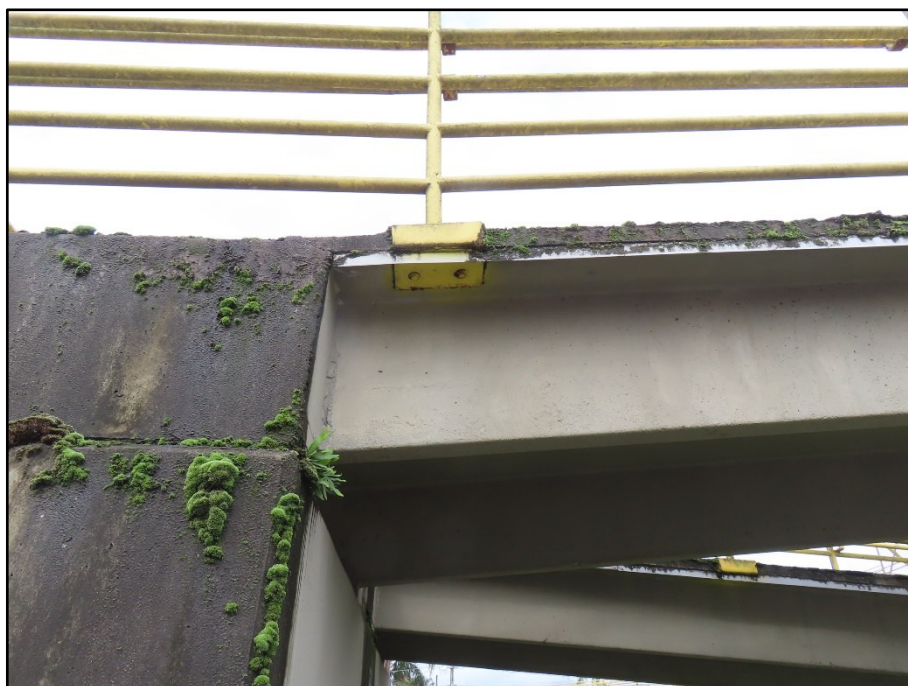
FOTO 126  
Fissuras na nervura 2 da rampa 12, face Oeste

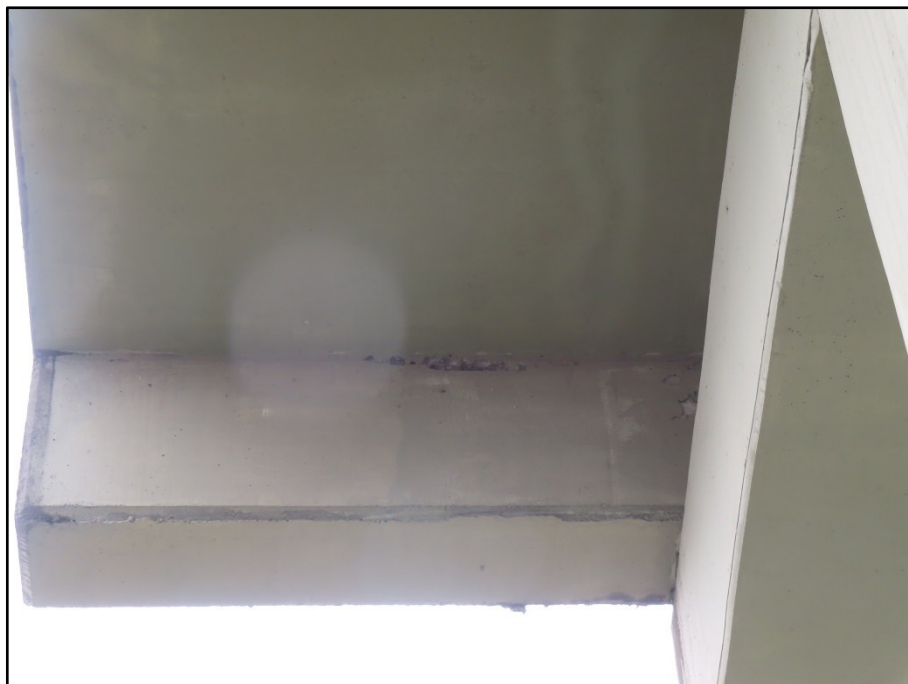
FOTO 133

Concreto disgregado e armadura exposta na nervura 1 da rampa 16, face Leste, próximo da JD18

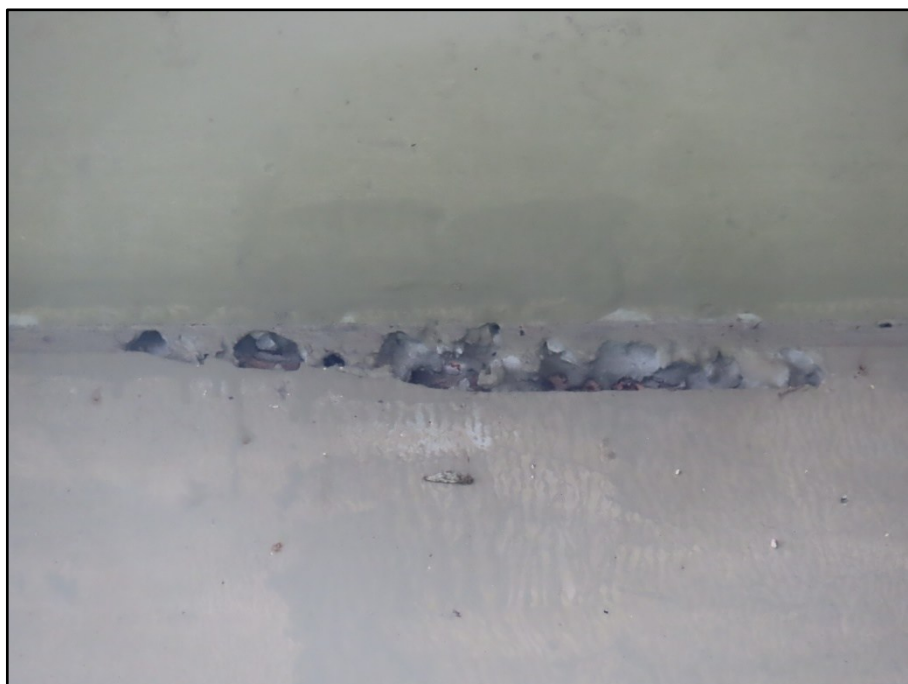
- Concreto segregado na nervura 1 na BL6, face Oeste (Fotos: 134/135);
- Manchas de umidade na nervura 1 na BL1, face Leste (Fotos: 136);
- Manchas de umidade na nervura 1 na BL2, face Oeste (Fotos: 137);

FOTO 134  
Concreto segregado na nervura 1 na BL6, face Oeste

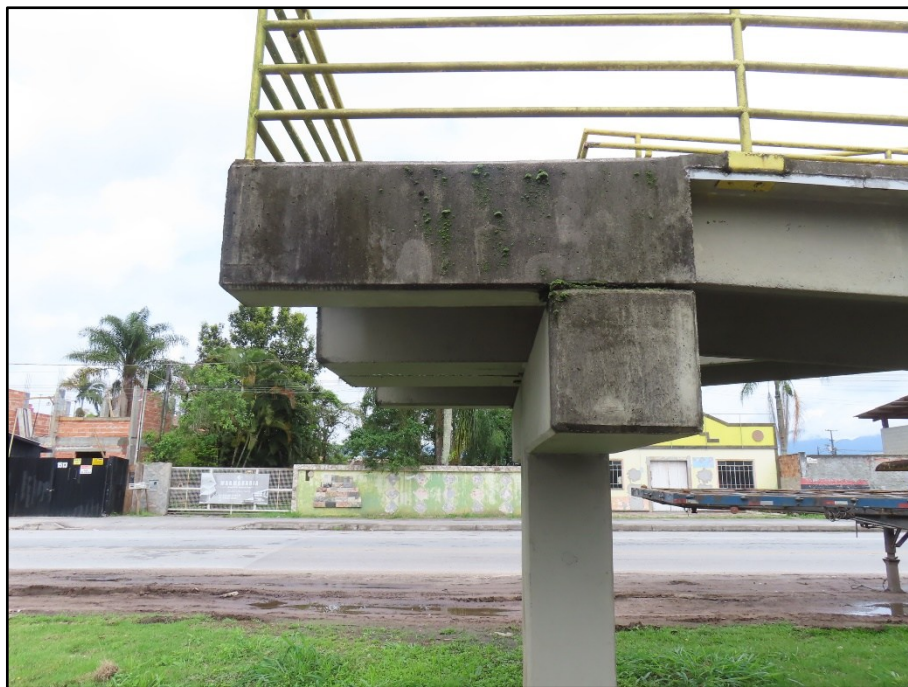
FOTO 135  
Concreto segregado na nervura 1 na BL6, face Oeste

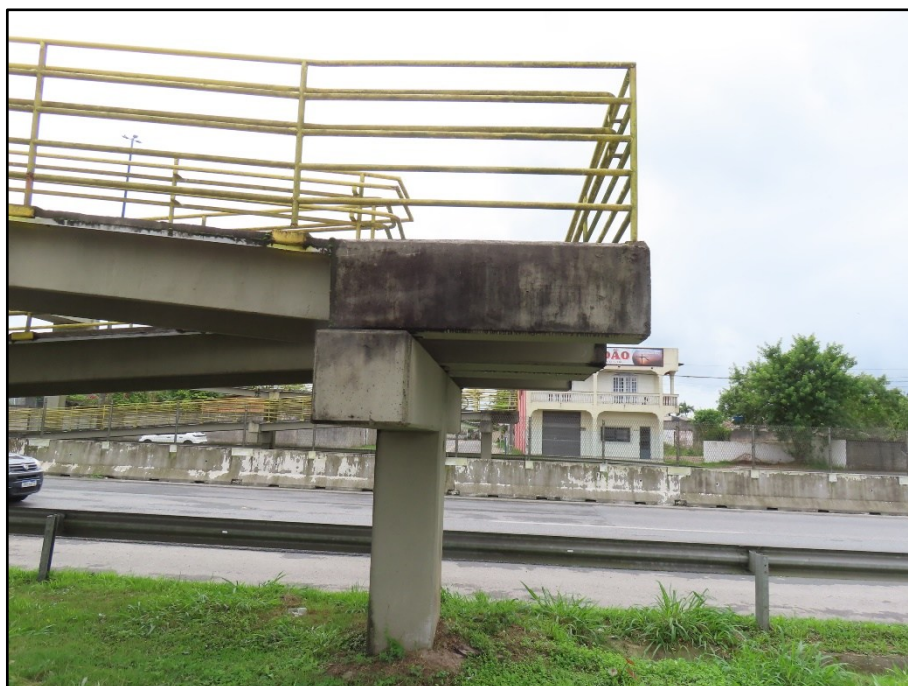
FOTO 136  
Manchas de umidade na nervura 1 na BL1, face Leste

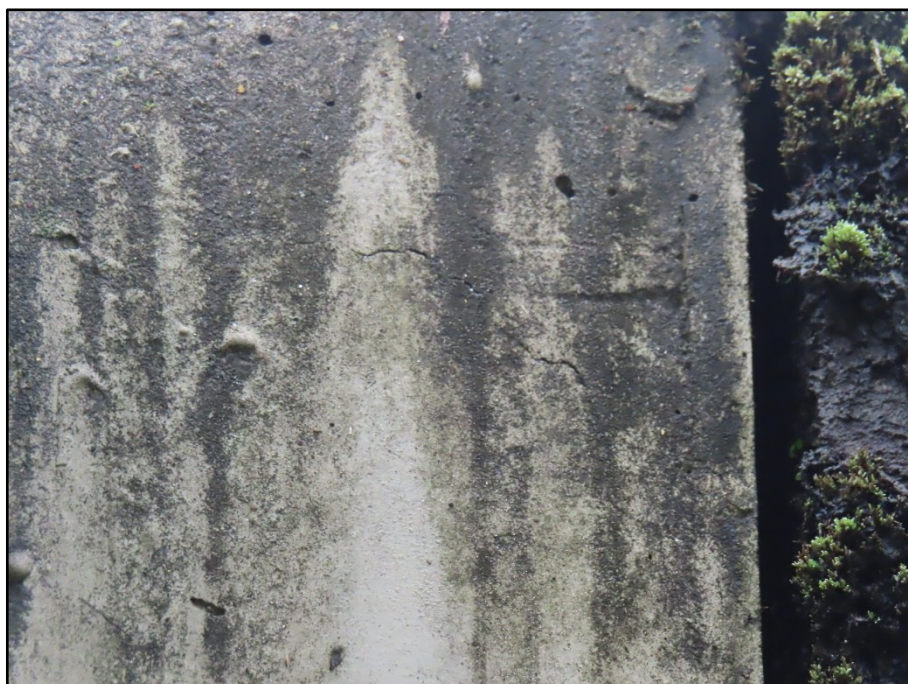
- Fissura horizontal, com abertura superior a 0,7mm, na VT próxima da JD16, face Norte da BL7 (Fotos: 147/148/149);
- Fissuras aleatórias de pequena abertura na VT na extremidade Oeste da travessia na região da VL3, face Oeste (Fotos: 150/151);
- Fissuras aleatórias de pequena abertura, na VT na extremidade Leste da travessia na região da VL2, face Leste (Fotos: 152/153);
- Fissuras aleatórias de pequena abertura, na VT na extremidade Leste da travessia na região da VL3, face Leste (Fotos: 154/155);

FOTO 148  
Fissuras na VT próxima da JD16, face Norte da BL7

FOTO 149  
Fissuras na VT próxima da JD16, face Norte da BL7

- Fissura horizontal na VT próxima da JD16, com abertura superior a 0,7mm, face Norte da BL7, provavelmente, *decorrente de algum tipo de esforço estrutural não previsto, recomenda-se avaliação junto ao projetista* (Fotos: 147/148/149);

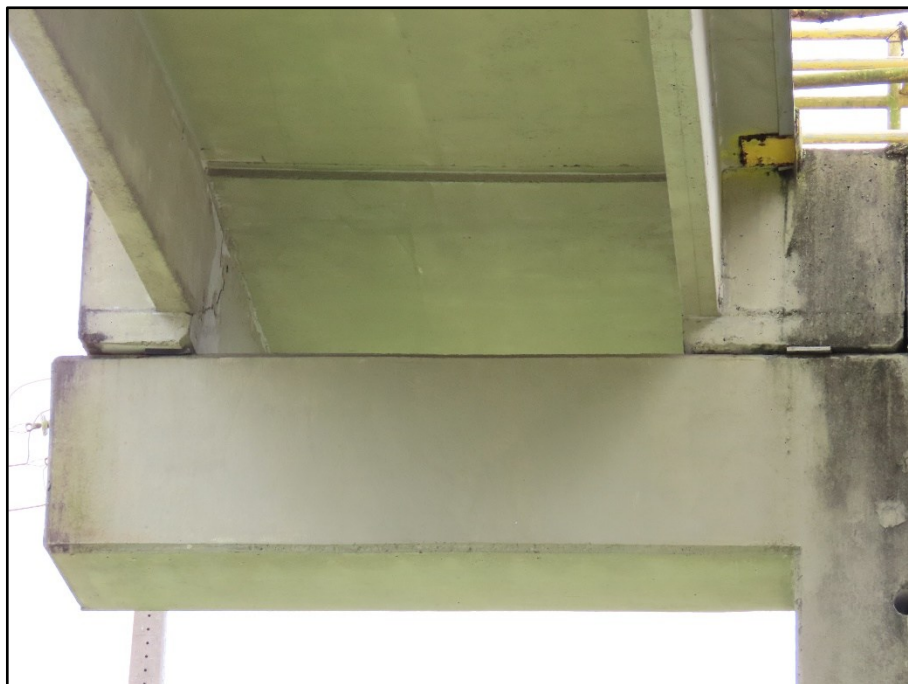
- Concreto disgregado e armadura exposta na base da VL3 do trecho de travessia, face Inferior (Fotos: 156/157);

Concreto disgregado e armadura exposta na base da VL3 do trecho de travessia, face inferior

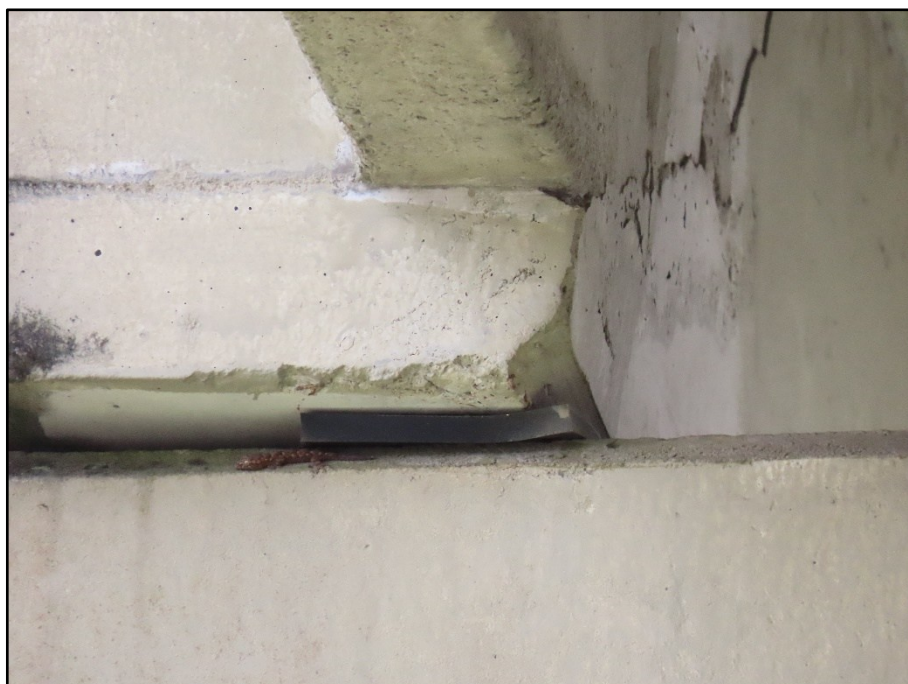
- Aparelhos de apoio fora de posição:
  - AA da NV1 no pilar P1, rampa 6 (Fotos: 158/159);
  - AA da NV2 no pilar P1, rampa 6 (Fotos: 158/160);
  - AA da NV1 no pilar P1, rampa 7 (Fotos: 161/162);

FOTO 158  
AA's das NV1 e NV2, no pilar P1, rampa 6

- Aparelhos de apoio excêntricos e com dimensões superiores à base das nervuras listados abaixo:
  - AA da NV1 no pilar P1, rampa 6 (excêntrico) (Fotos: 158/159);
  - AA da NV2 no pilar P1, rampa 6 (excêntrico) (Fotos: 158/160);
  - AA da NV1 no pilar P1, rampa 7 (excêntrico) (Fotos: 161/162);
  - AA da NV2 no pilar P1, rampa 7 (excêntrico) (Fotos: 161/163);
  - AA da VL3 no pilar P3, trecho de travessia (excêntrico) (Fotos: 164);
  - AA da NV1 no pilar P5, rampa 2 (excêntrico) (Fotos: 165/166);
  - AA da NV2 no pilar P5, rampa 2 (excêntrico) (Fotos: 165/167);

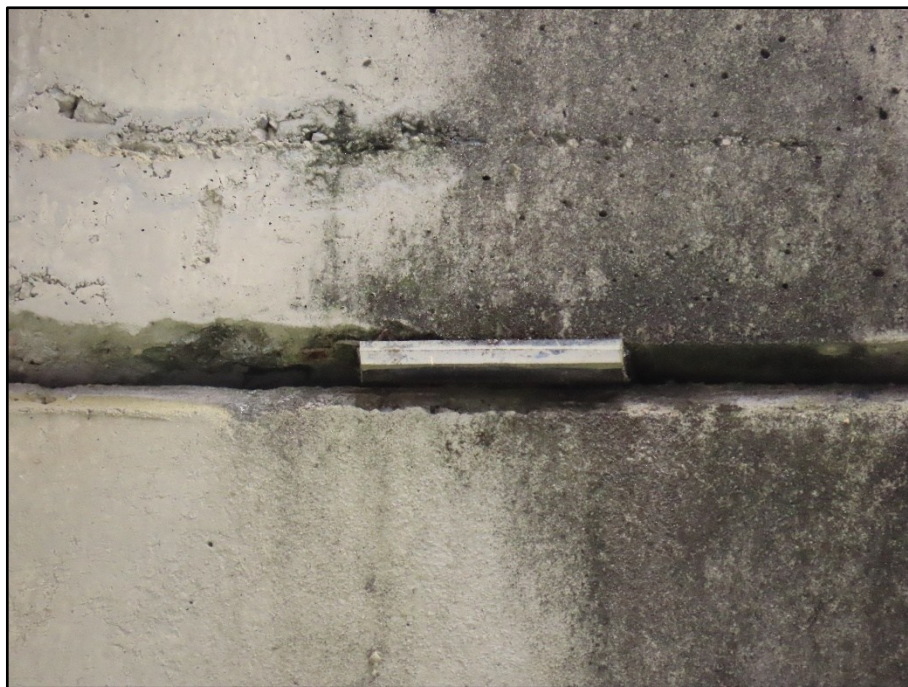
FOTO 159  
AA da NV1 no pilar P1, rampa 6

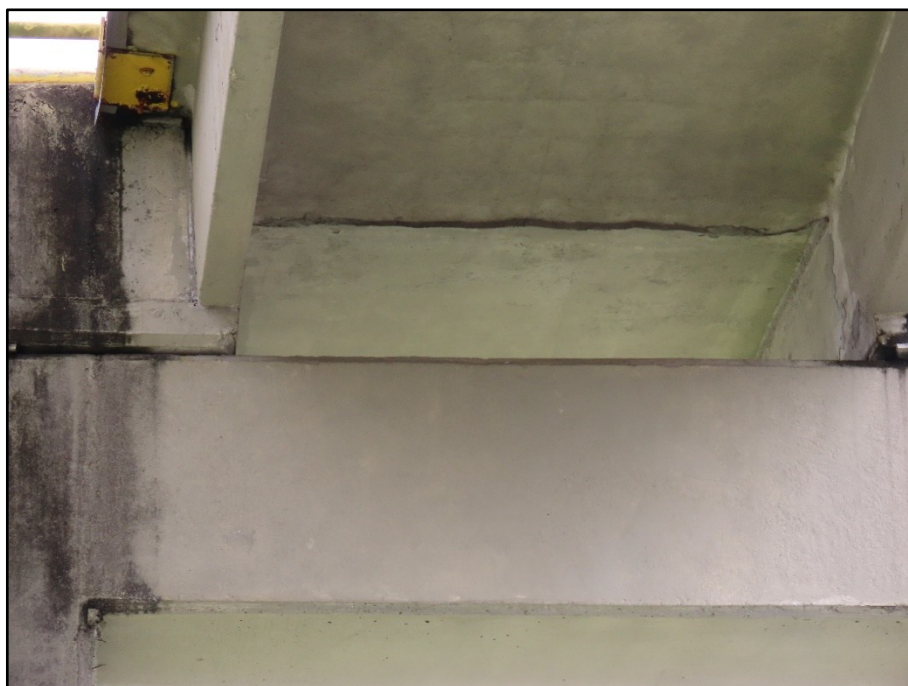
FOTO 160  
AA da NV2 no pilar P1, rampa 6

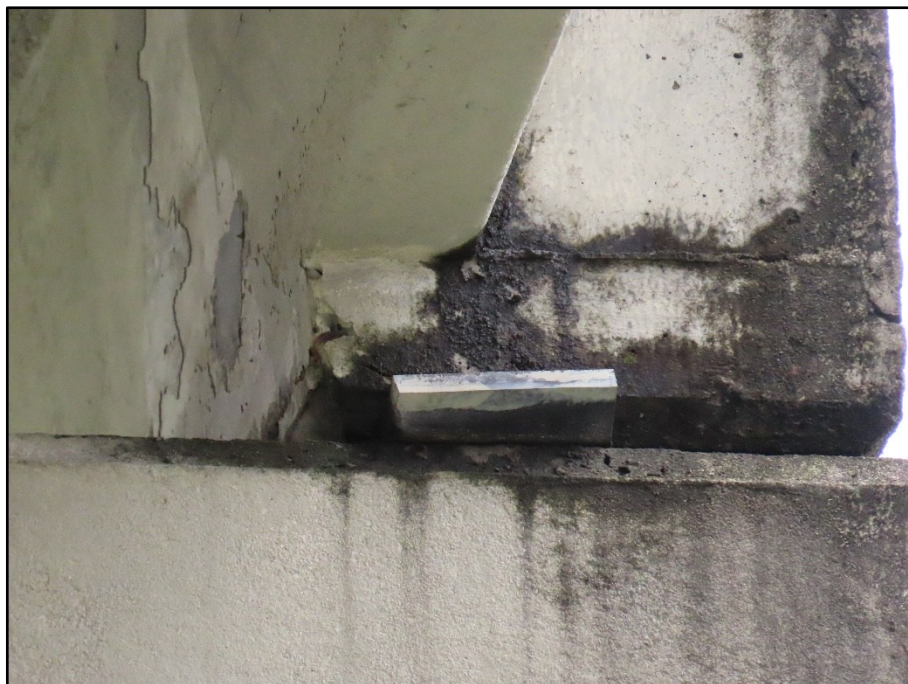
FOTO 162  
AA da NV1 no pilar P1, rampa 7

- AA da NV1 no pilar P6, rampa 10 (Fotos: 171/172);
  - AA da NV2 no pilar P6, rampa 10 (Fotos: 171/173);
  - AA da NV1 no pilar P6, rampa 11 (Fotos: 174/175);

- AA da NV1 no pilar P5, rampa 3 (excêntrico) (Fotos: 168/169);
- AA da NV2 no pilar P5, rampa 3 (excêntrico) (Fotos: 168/170);
- AA da NV1 no pilar P6, rampa 10 (excêntrico) (Fotos: 171/172);

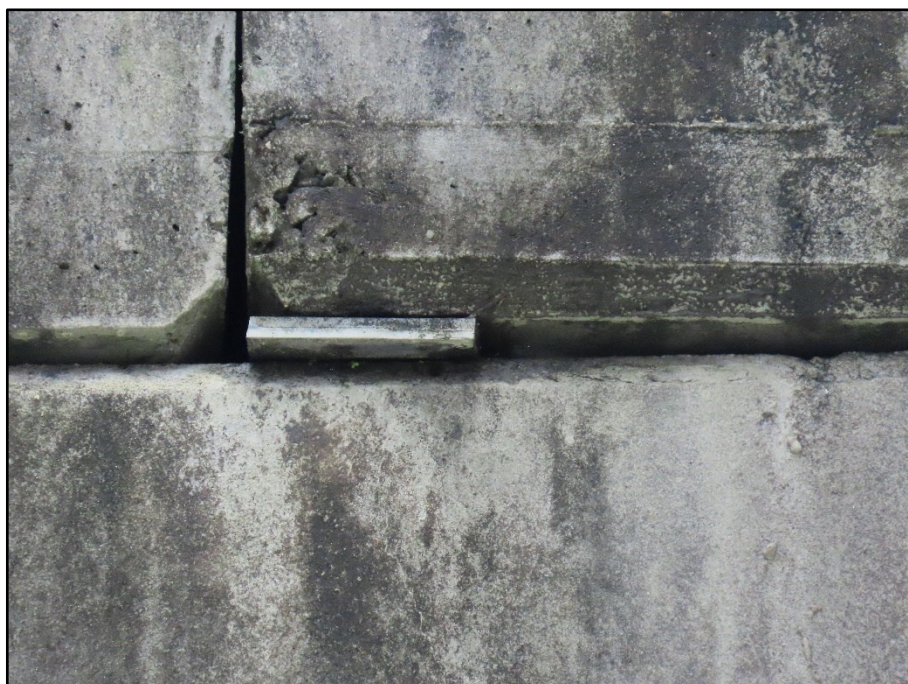
FOTO 163  
AA da NV2 no pilar P1, rampa 7

- AA da NV2 no pilar P6, rampa 10 (excêntrico) (Fotos: 171/173);
- AA da NV1 no pilar P6, rampa 11 (excêntrico) (Fotos: 174/175);
- AA da NV2 no pilar P6, rampa 11 (excêntrico) (Fotos: 174/176);

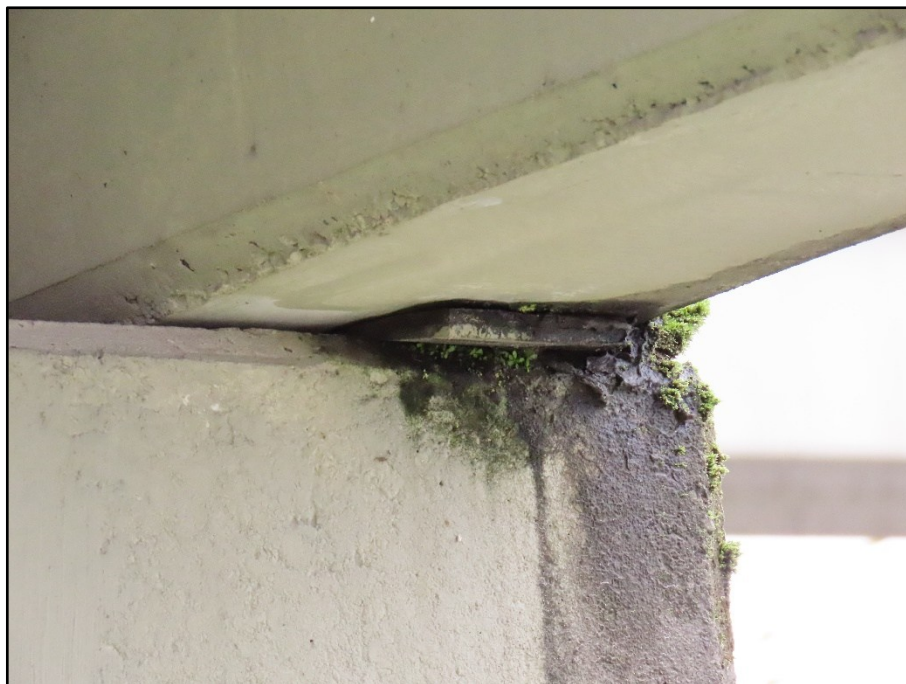
- AA da NV2 no pilar P1, rampa 7 (Fotos: 161/163);
  - AA da VL3 no pilar P3, trecho de travessia (Fotos: 164);
  - AA da NV1 no pilar P5, rampa 2 (Fotos: 165/166);

FOTO 166  
AA da NV1 no pilar P5, rampa 2

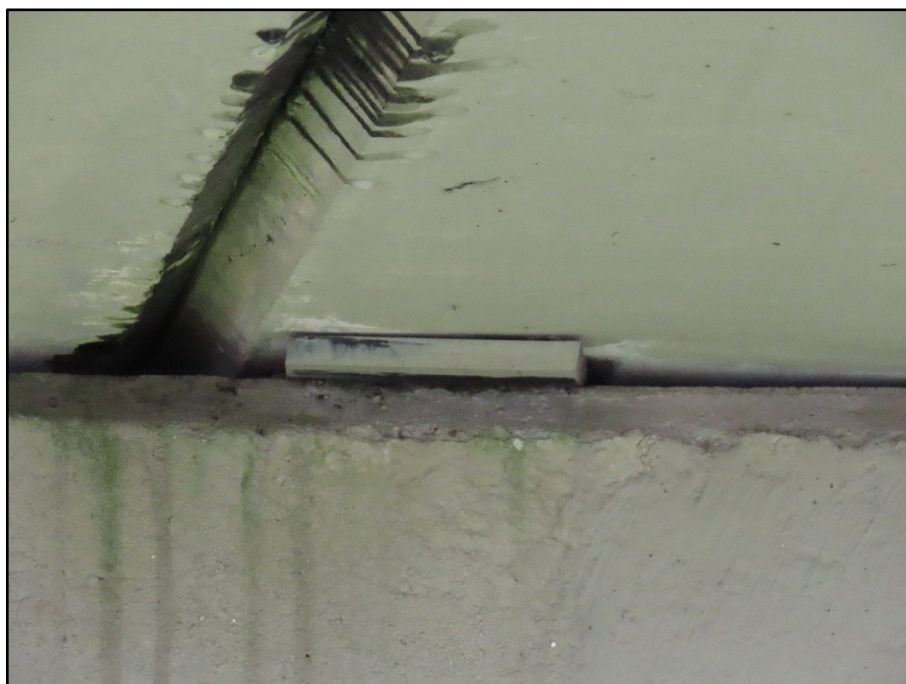
- AA da NV2 no pilar P5, rampa 2 (Fotos: 165/167);
  - AA da NV1 no pilar P5, rampa 3 (Fotos: 168/169);
  - AA da NV2 no pilar P5, rampa 3 (Fotos: 168/170);

FOTO 167  
AA da NV2 no pilar P5, rampa 2

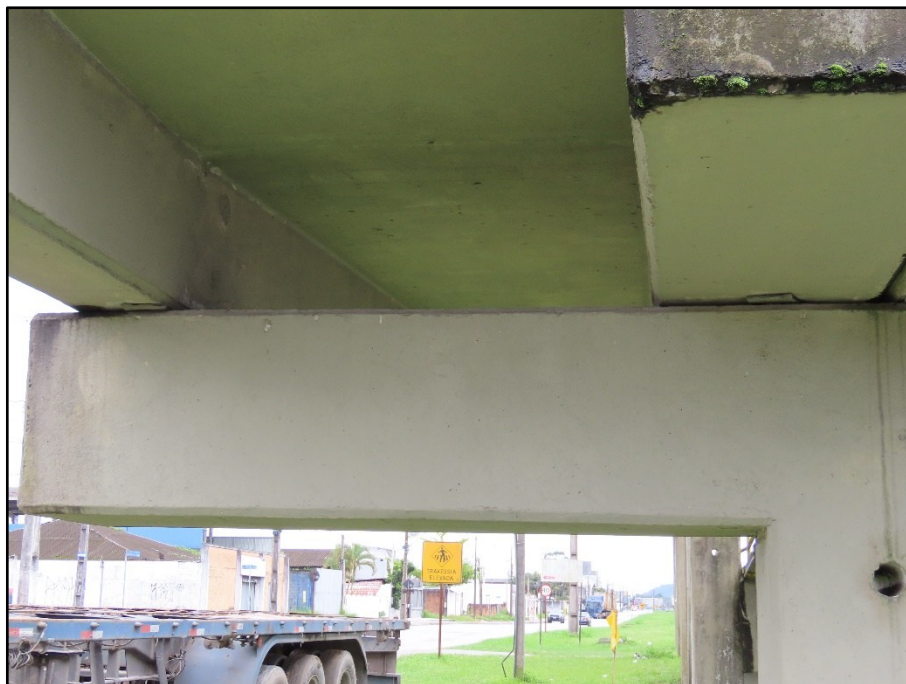
FOTO 168  
AA's das NV1 e NV2, no pilar P5, rampa 3

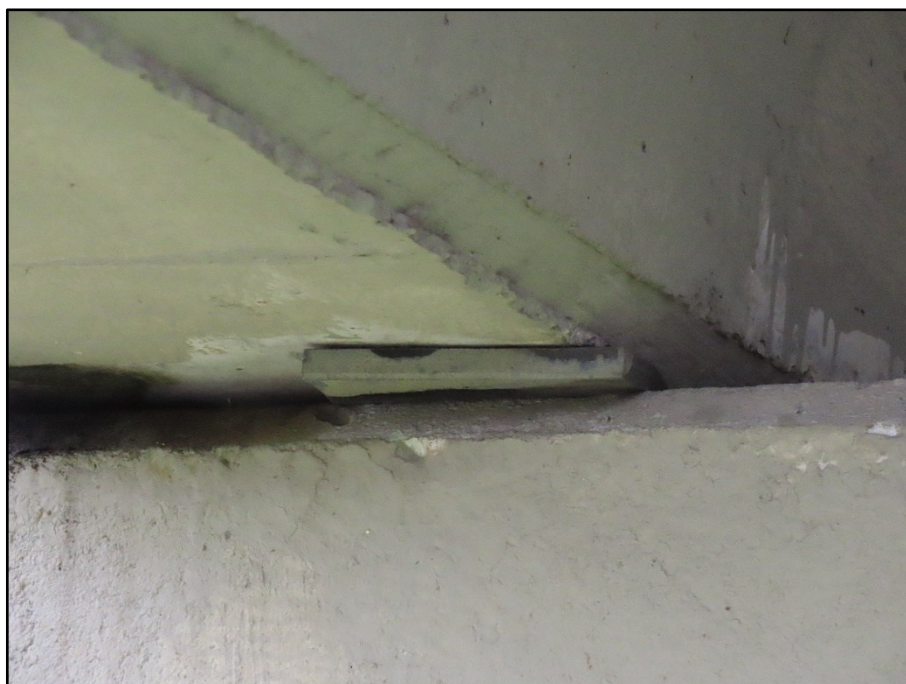
FOTO 169  
AA da NV1 no pilar P5, rampa 3

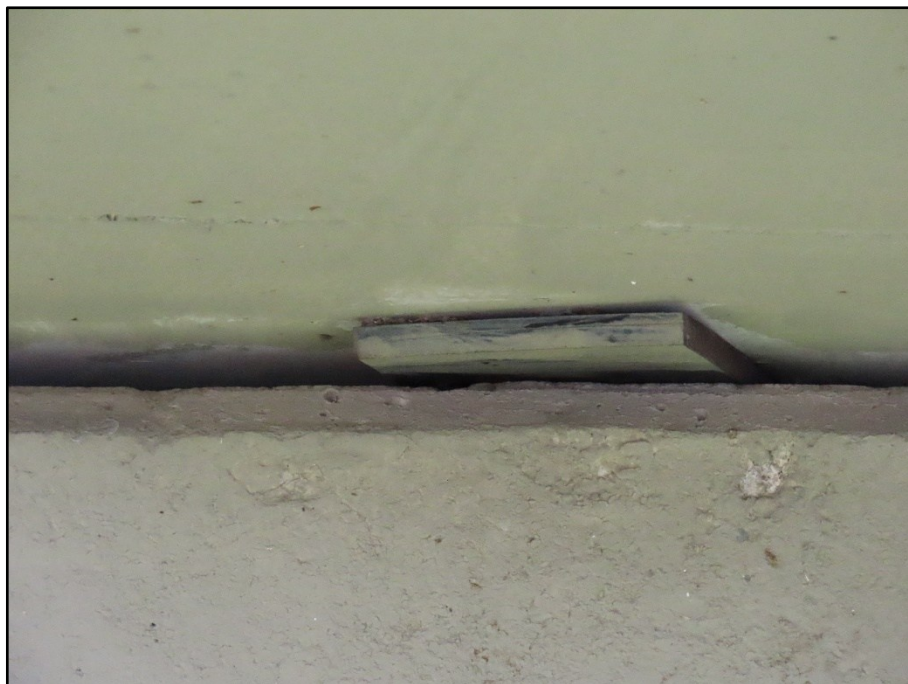
FOTO 170  
AA da NV2 no pilar P5, rampa 3

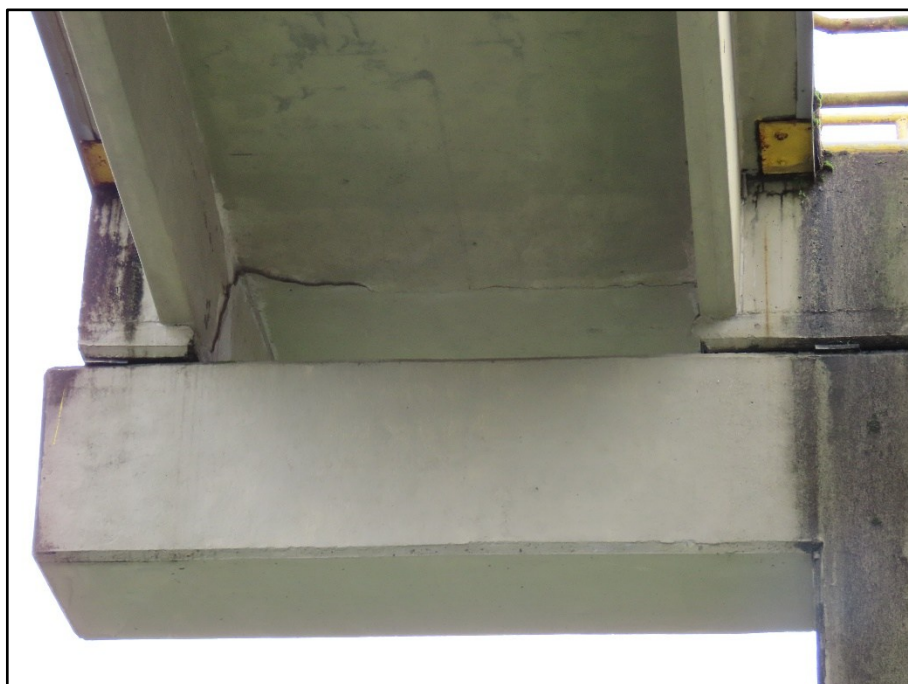
FOTO 171  
AA's das NV1 e NV2, no pilar P6, rampa 10

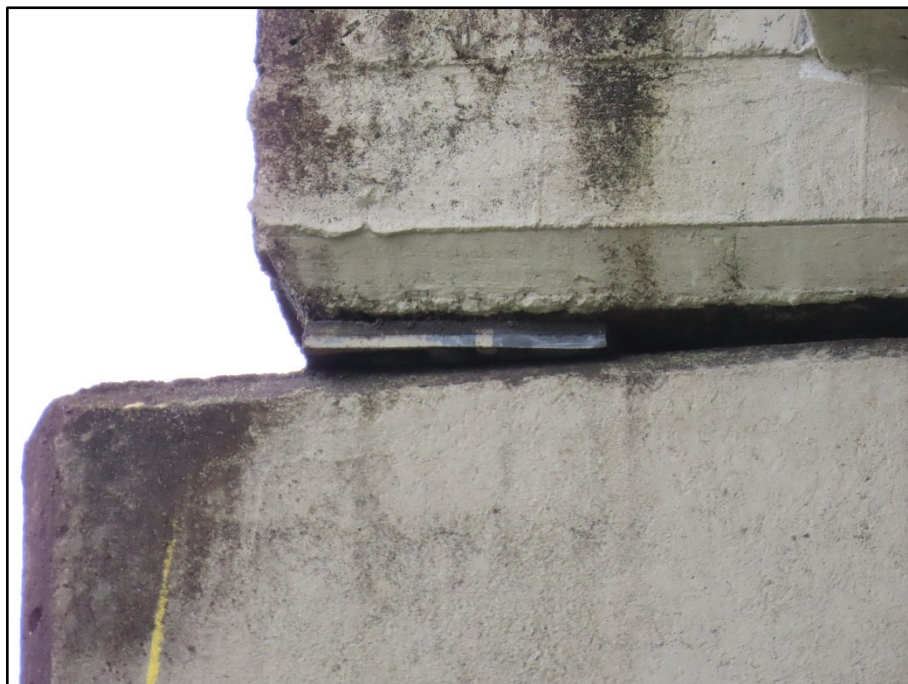
FOTO 172  
AA da NV1 no pilar P6, rampa 10

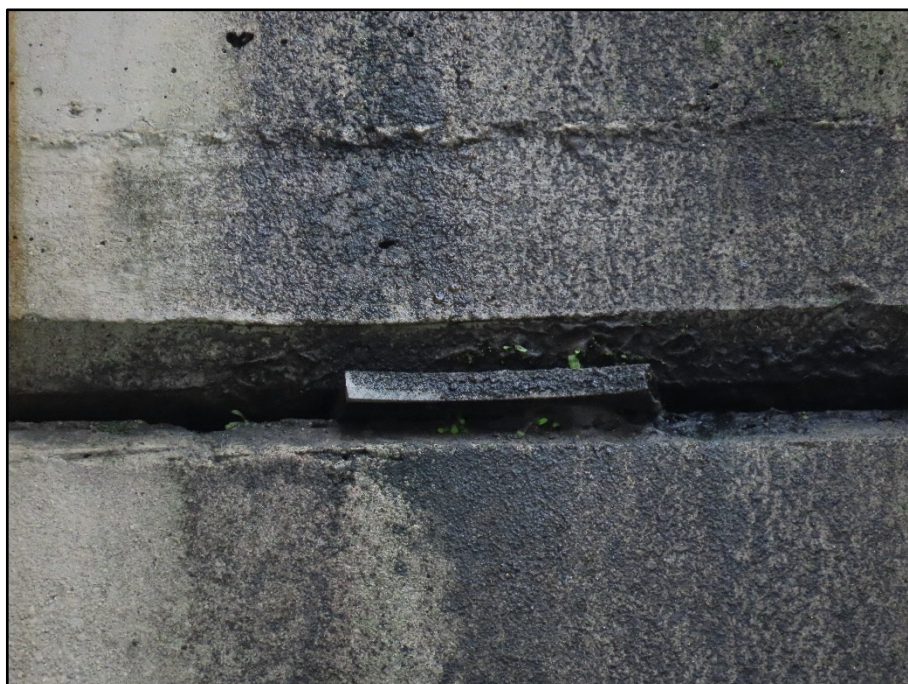
FOTO 173  
AA da NV2 no pilar P6, rampa 10

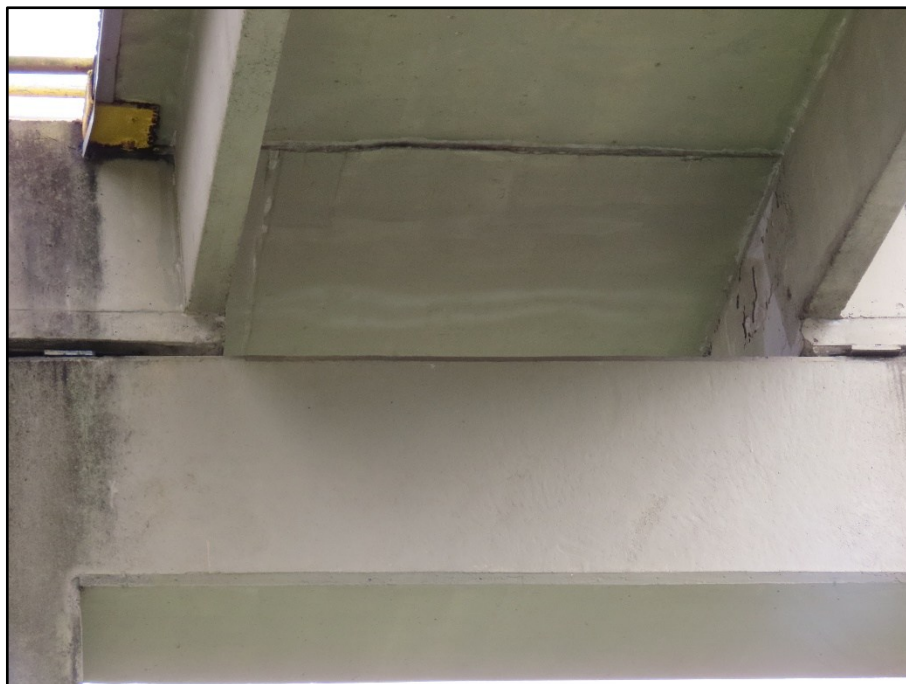
- AA da NV2 no pilar P6, rampa 11 (Fotos: 174/176);
- Aparelhos de apoio com dimensões superiores à base das nervuras:
  - AA da NV1 no pilar P3, rampa 1 (Fotos: 177/178);

FOTO 174  
AA's das NV1 e NV2, no pilar P6, rampa 11

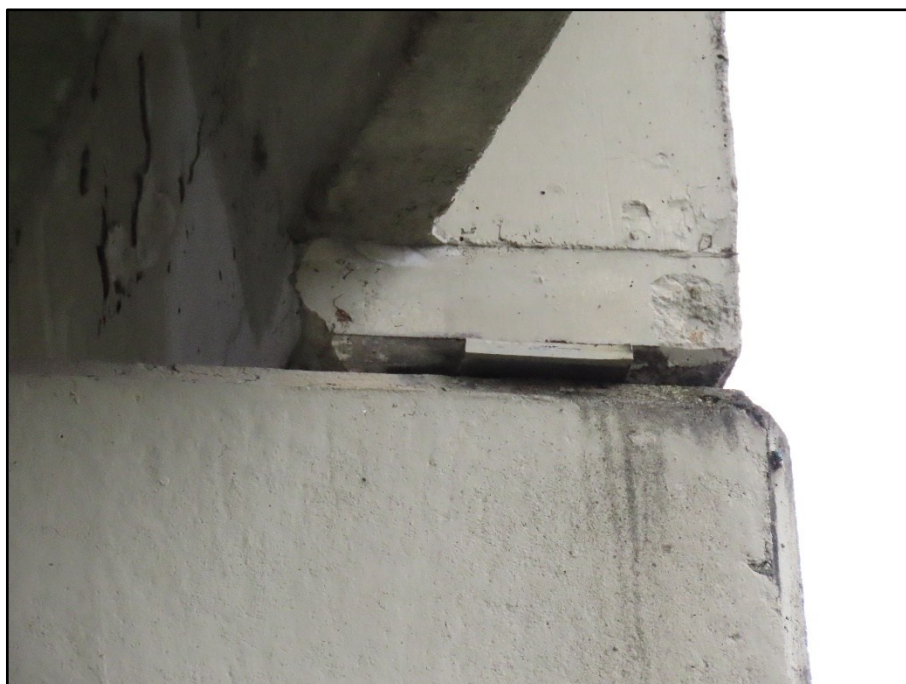
FOTO 175  
AA da NV1 no pilar P6, rampa 11

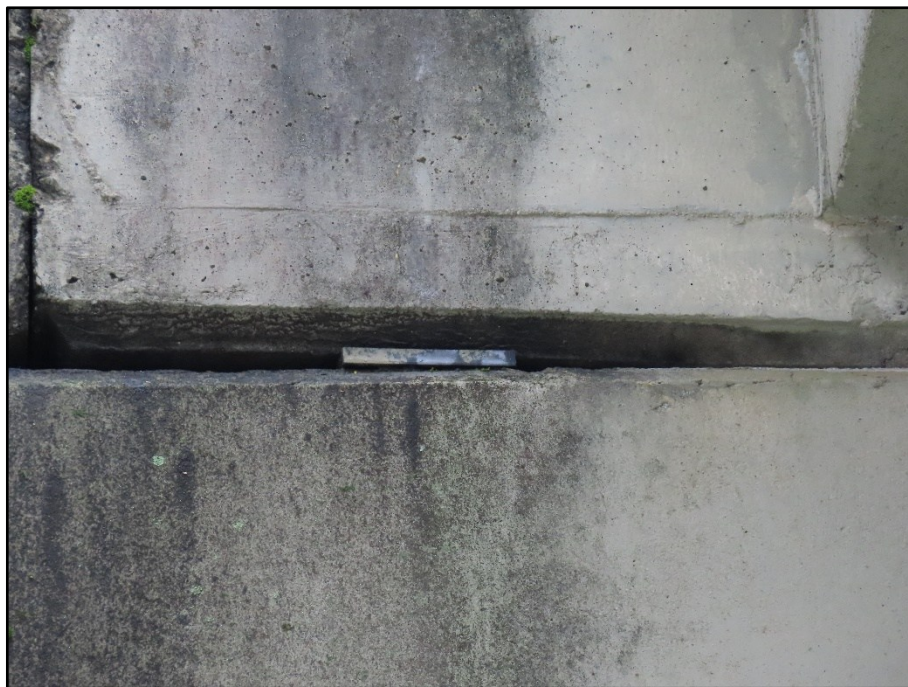
FOTO 176  
AA da NV2 no pilar P6, rampa 11

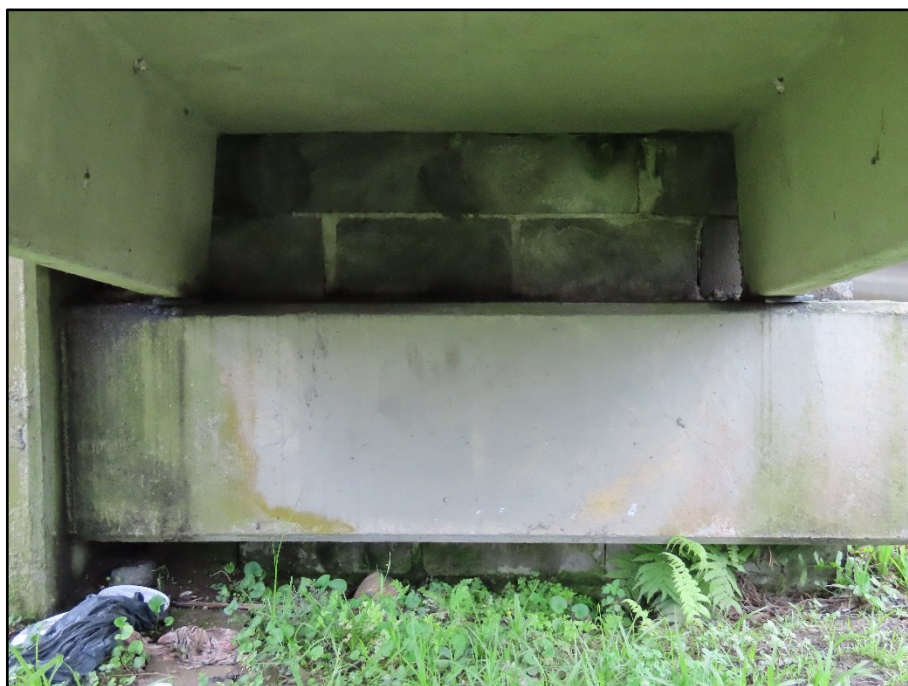
- AA da NV2 no pilar P3, rampa 1 (Fotos: 177/179);
  - AA da NV1 no pilar P3, rampa 8 (Fotos: 180/181);
  - AA da NV2 no pilar P3, rampa 8 (Fotos: 180/182);

FOTO 177  
AA's das NV1 e NV2, no pilar P3, rampa 1

- AA da NV1 no pilar P3, rampa 1 (dimensão superior à base da nervura ) (Fotos: 177/178);
- AA da NV2 no pilar P3, rampa 1 (dimensão superior à base da nervura) (Fotos: 177/179);

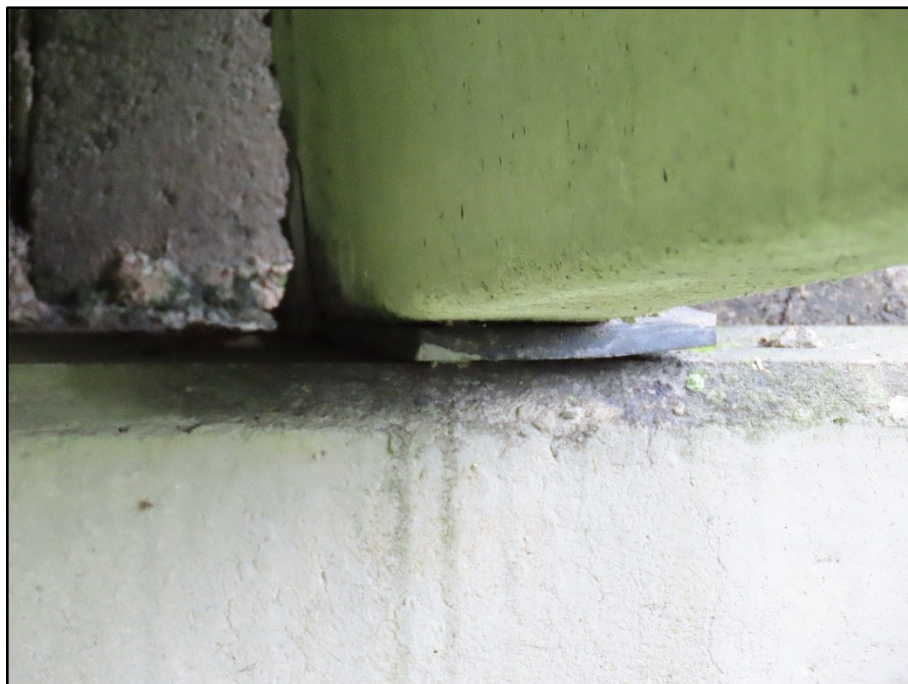
FOTO 178  
AA da NV1 no pilar P3, rampa 1

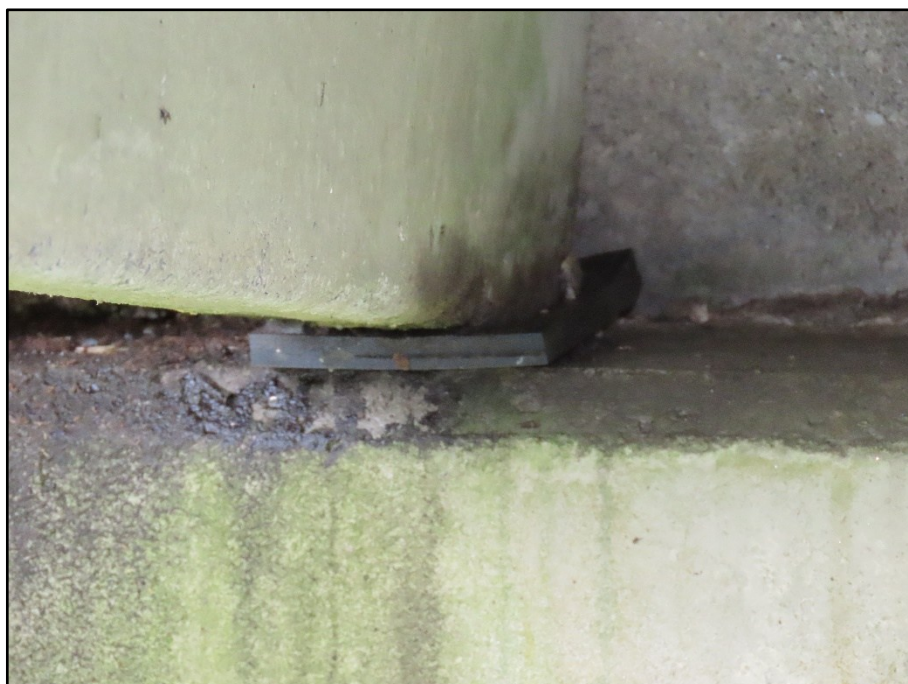
FOTO 179  
AA da NV2 no pilar P3, rampa 1

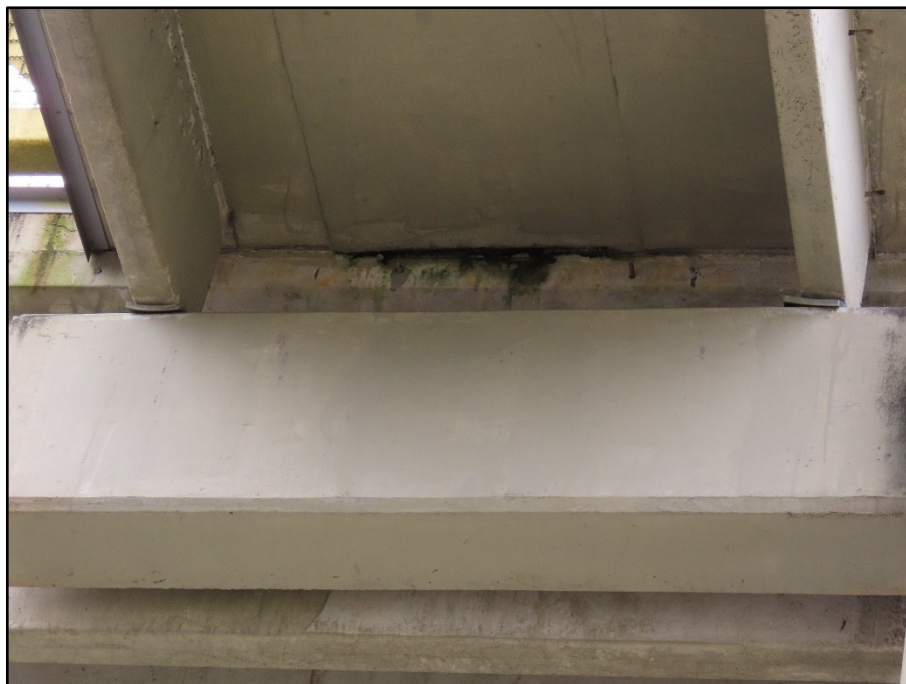
FOTO 180  
AA's da NV1 e NV2, no pilar P3, rampa 8

- AA da NV1 no pilar P3, rampa 8 (dimensão superior à base da nervura) (Fotos: 180/181);
- AA da NV2 no pilar P3, rampa 8 (dimensão superior à base da nervura) (Fotos: 180/182);

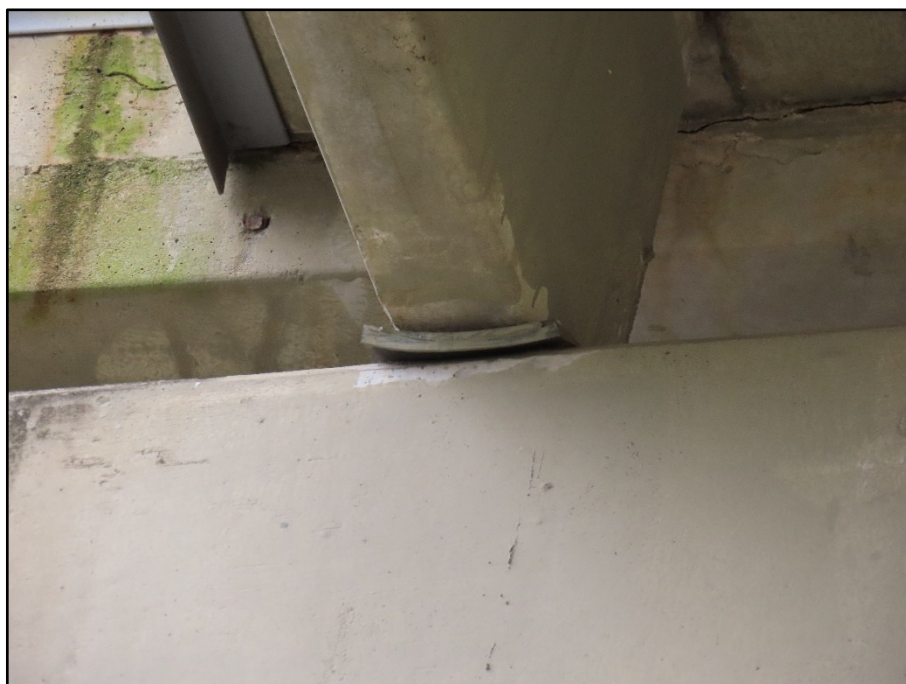
FOTO 181  
AA da NV1 no pilar P3, rampa 8

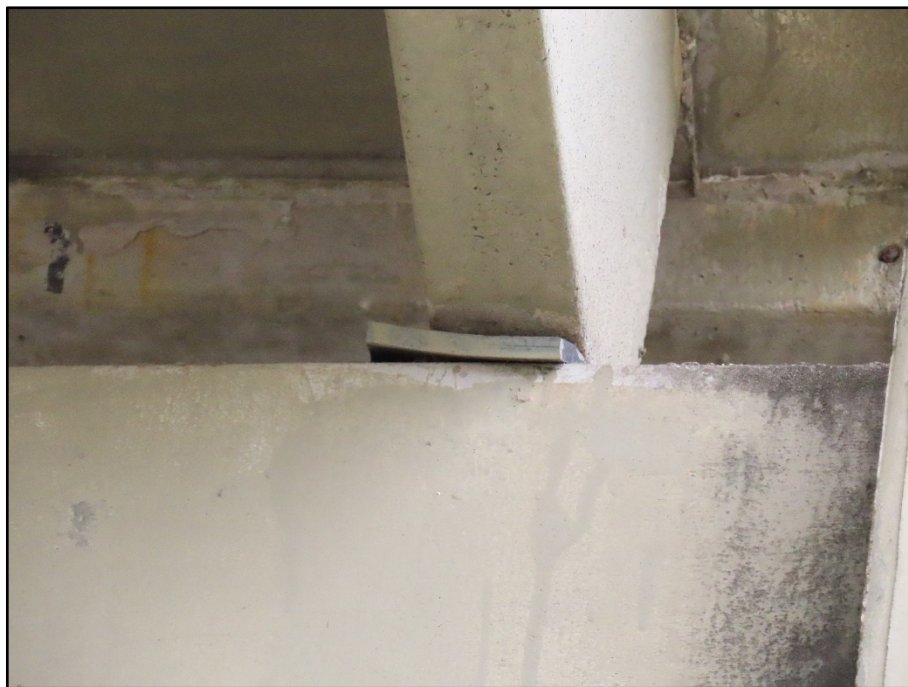
FOTO 182  
AA da NV2 no pilar P3, rampa 8

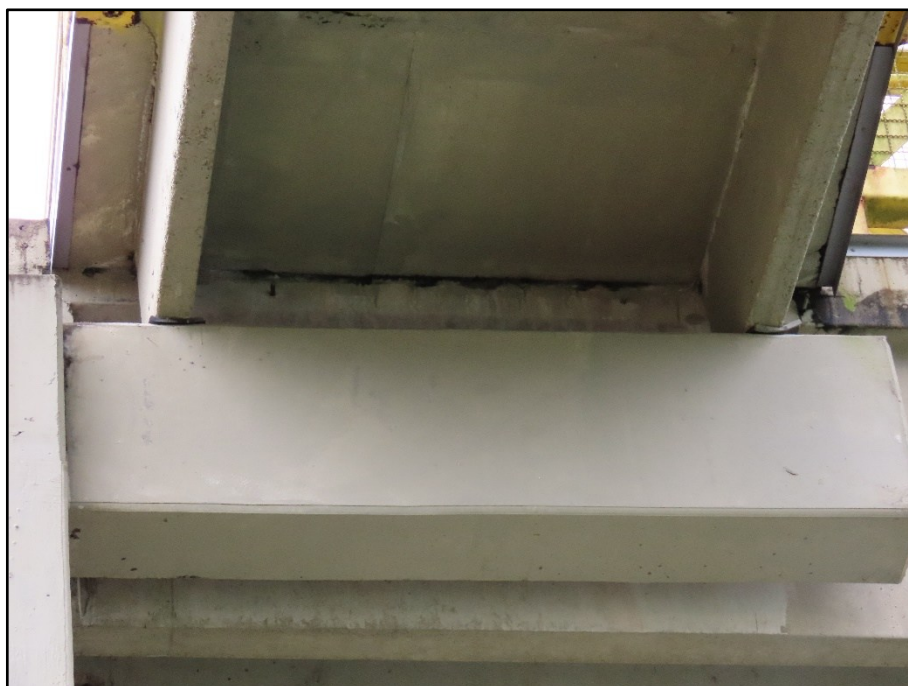
- AA da NV1 no pilar P8, rampa 9 (Fotos: 183/184);
  - AA da NV2 no pilar P8, rampa 9 (Fotos: 183/185);

FOTO 183  
AA's das NV1 e NV2, no pilar P8, rampa 9

- AA da NV1 no pilar P8, rampa 9 (dimensão superior à base da nervura) (Fotos: 183/184);
- AA da NV2 no pilar P8, rampa 9 (dimensão superior à base da nervura) (Fotos: 183/185);

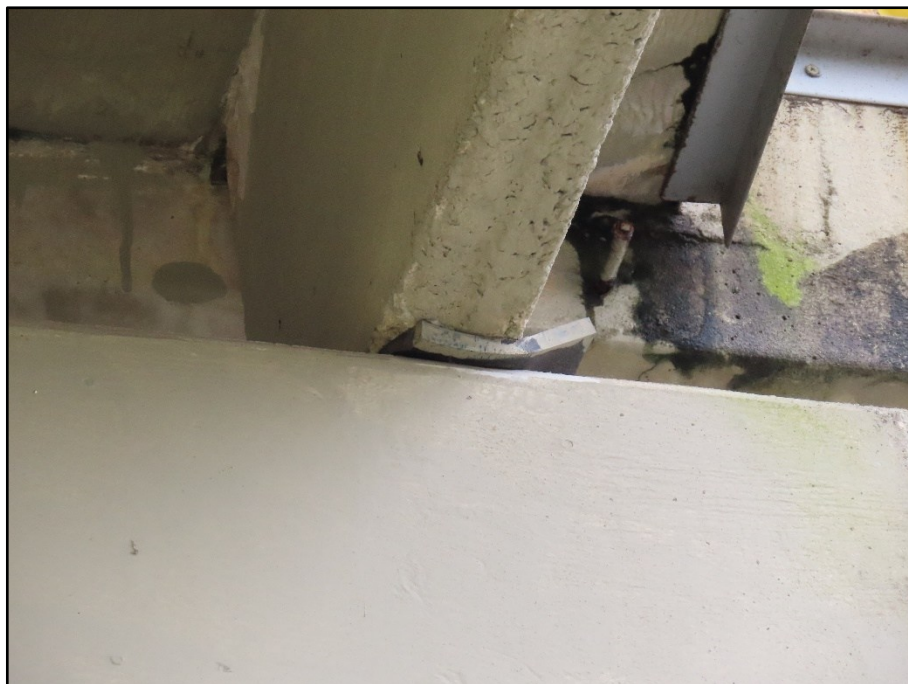
FOTO 184  
AA da NV1 no pilar P8, rampa 9
