**Rodovia: PR-407**

**Trecho: Morretes/PR – Paranaguá/PR**

**PROJETO EXECUTIVO**  
**REFORÇO DE OAE**  
**PASSARELA DE PEDESTRES**  
**PR407 KM 002+650**

**VOLUME 1 - RELATÓRIO TÉCNICO**  
**(EPR-407PR-002+650-OAE-EXO-RT-V1-001-R00)**  
**SETEMBRO/2025**

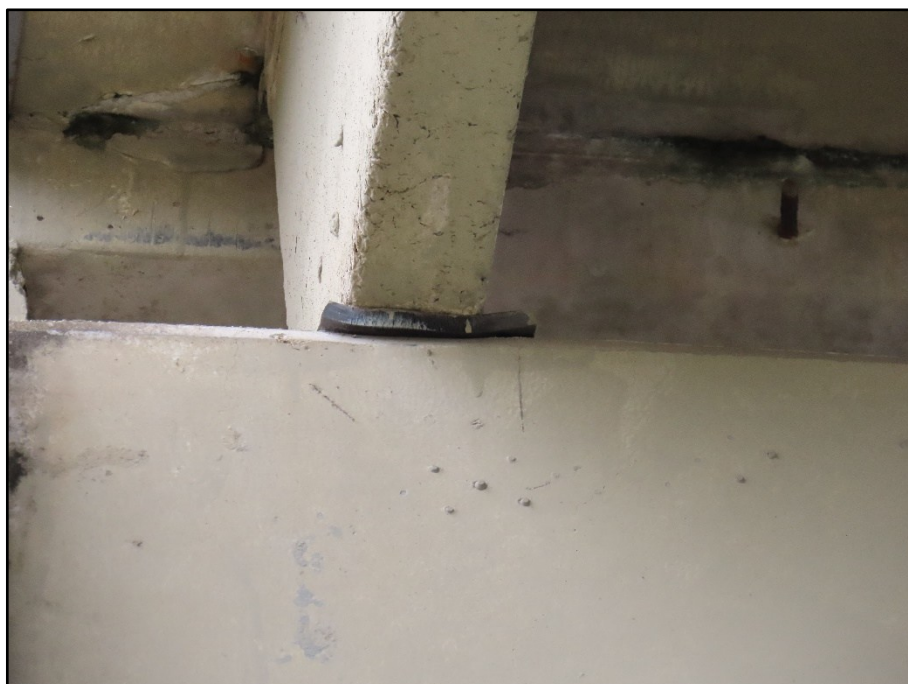
- AA da NV1 no pilar P8, rampa 9 (Fotos: 183/184);
  - AA da NV2 no pilar P8, rampa 9 (Fotos: 183/185);

FOTO 185  
AA da NV2 no pilar P8, rampa 9

- AA da NV1 no pilar P8, rampa 9 (dimensão superior à base da nervura) (Fotos: 183/184);
- AA da NV2 no pilar P8, rampa 9 (dimensão superior à base da nervura) (Fotos: 183/185);

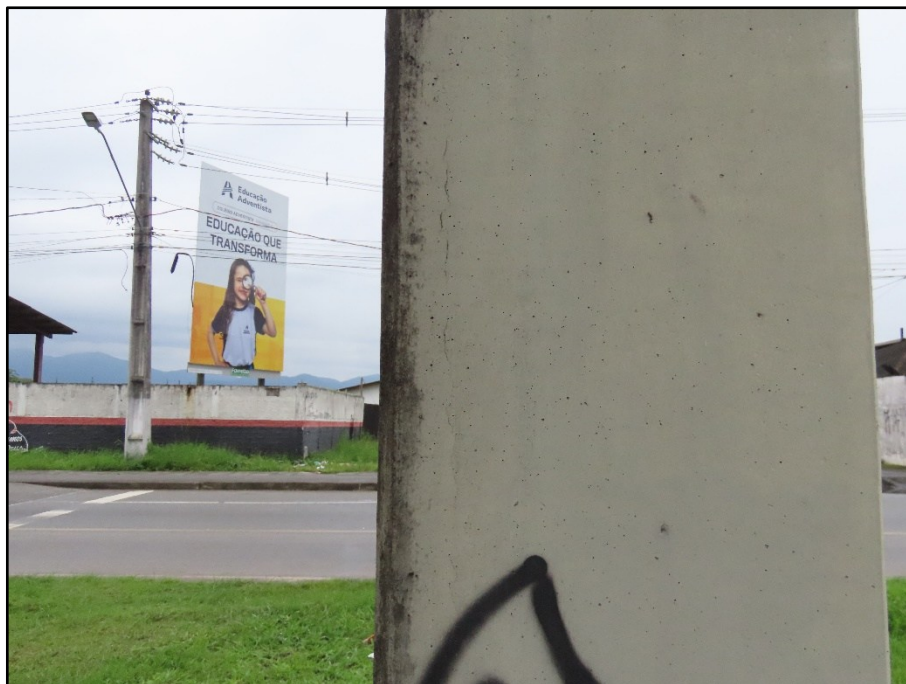
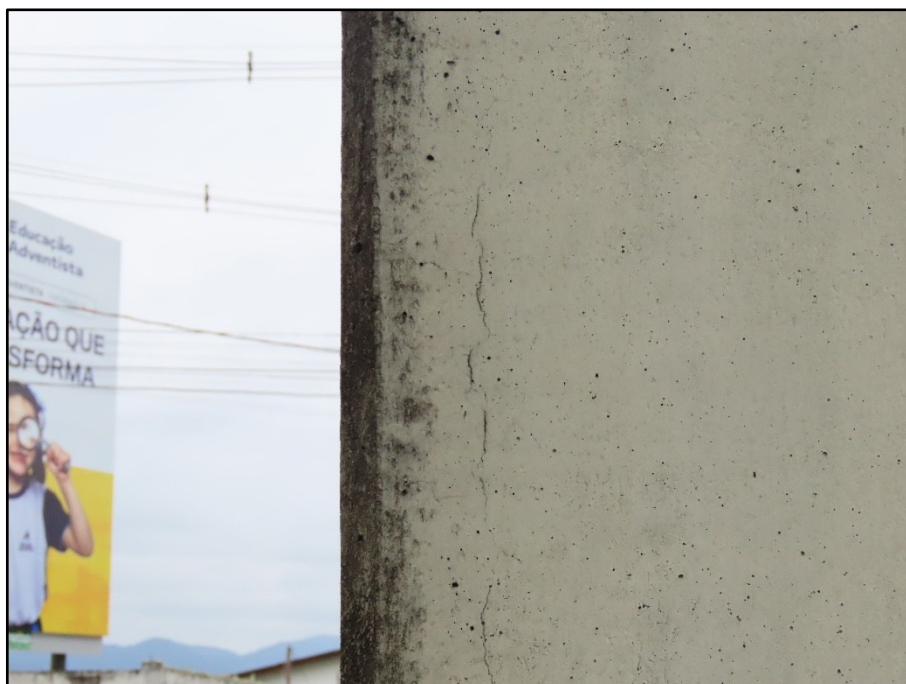
- Concreto disgregado no pilar P1, face Leste (Fotos: 186/187);
- Manchas de umidade no pilar P1 (Fotos: 188);
- Manchas de umidade no pilar P2 (Fotos: 189);
- Manchas de umidade no pilar P5 (Fotos: 190);
- Manchas de umidade no pilar P6 (Fotos: 191);
- Manchas de umidade no pilar P9 (Fotos: 192);
- Manchas de umidade no pilar P10;

FOTO 186  
Concreto disgregado no pilar P1, face Leste

FOTO 187  
Concreto disgregado no pilar P1, face Leste

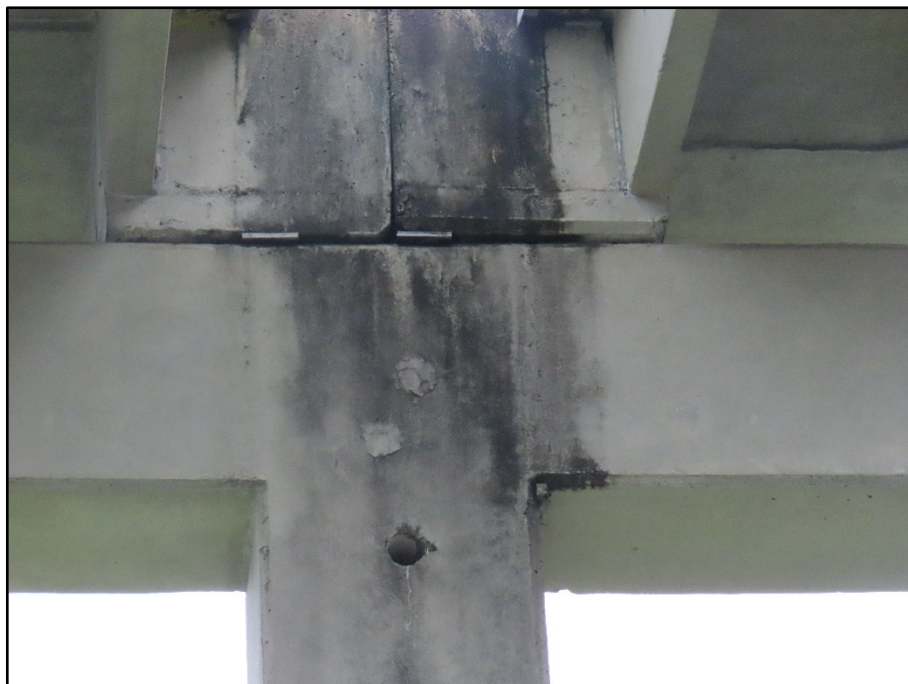
FOTO 188  
Manchas de umidade no pilar P1

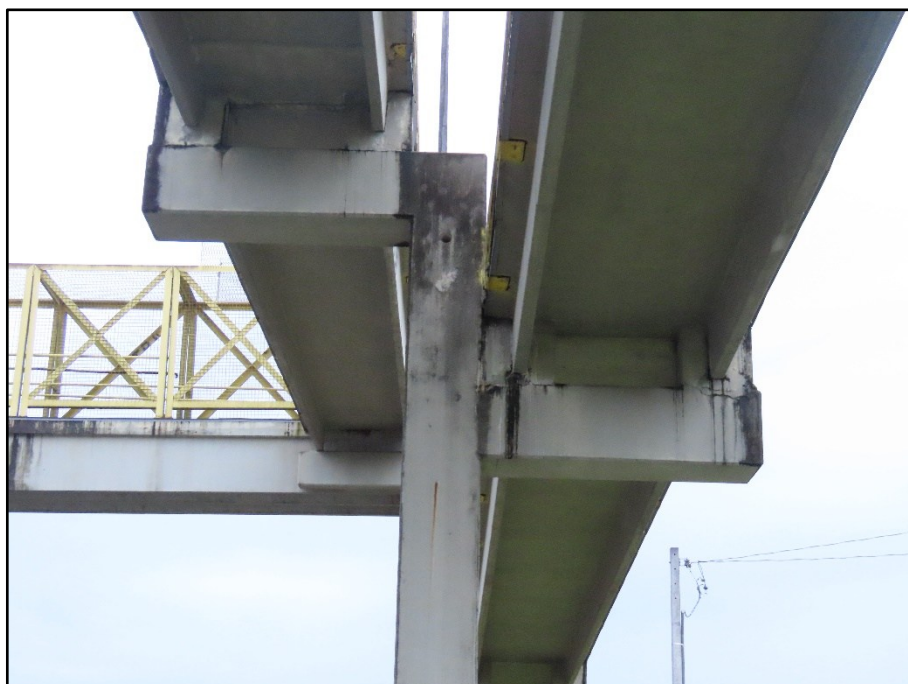
FOTO 189  
Manchas de umidade no pilar P2

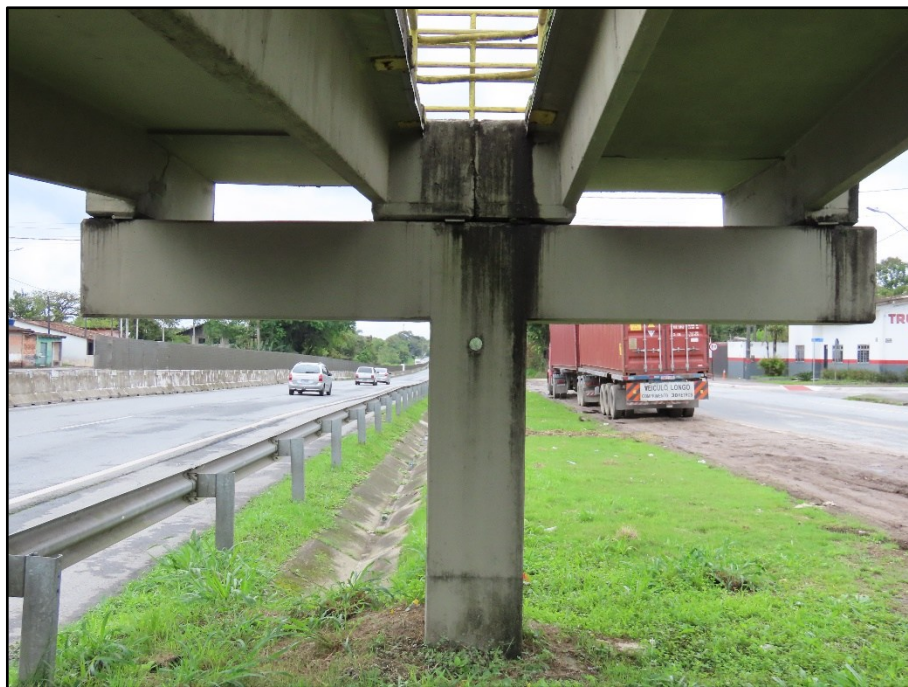
FOTO 190  
Manchas de umidade no pilar P5

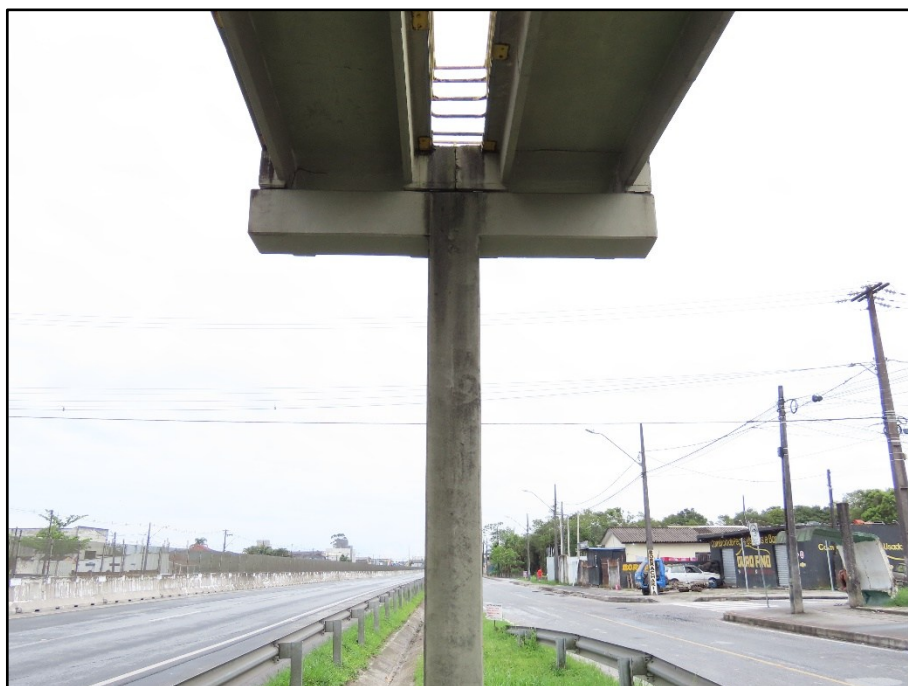
FOTO 191  
Manchas de umidade no pilar P6

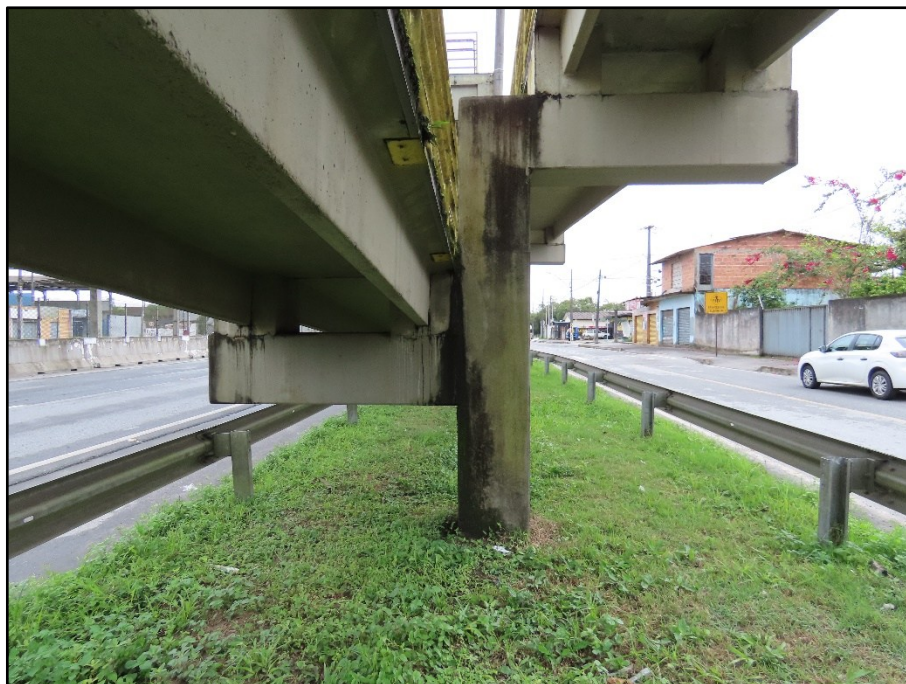
FOTO 192  
Manchas de umidade no pilar P9

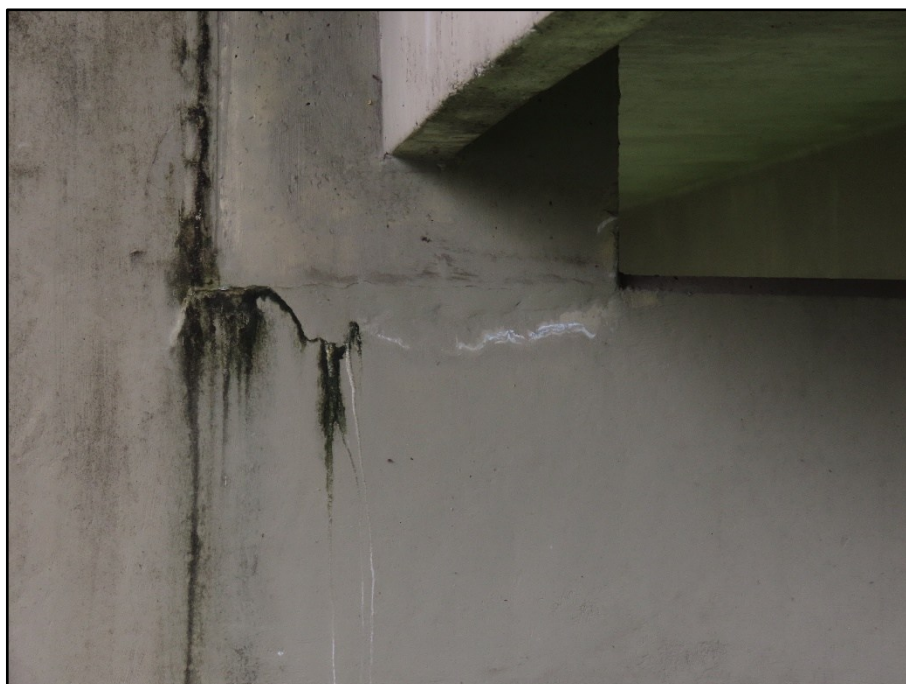
- Fissuras com eflorescências na VAP21 do pilar P9, face Norte (Fotos: 193);
- Fissuras na VAP23 do pilar P10, face Leste (Fotos: 194/195);
- Manchas de umidade na VAP1 do pilar P1, face Sul (Fotos: 196);

FOTO 193  
Fissuras com eflorescências na VAP21 do pilar P9, face Norte

- Fissuras, com e sem eflorescências, identificadas nos blocos de apoio listados abaixo:
  - VAP21 do pilar P9, face Norte (Fotos: 193);
  - nervura 2 na VAP3 do pilar P2, face Norte (Fotos: 215/216);

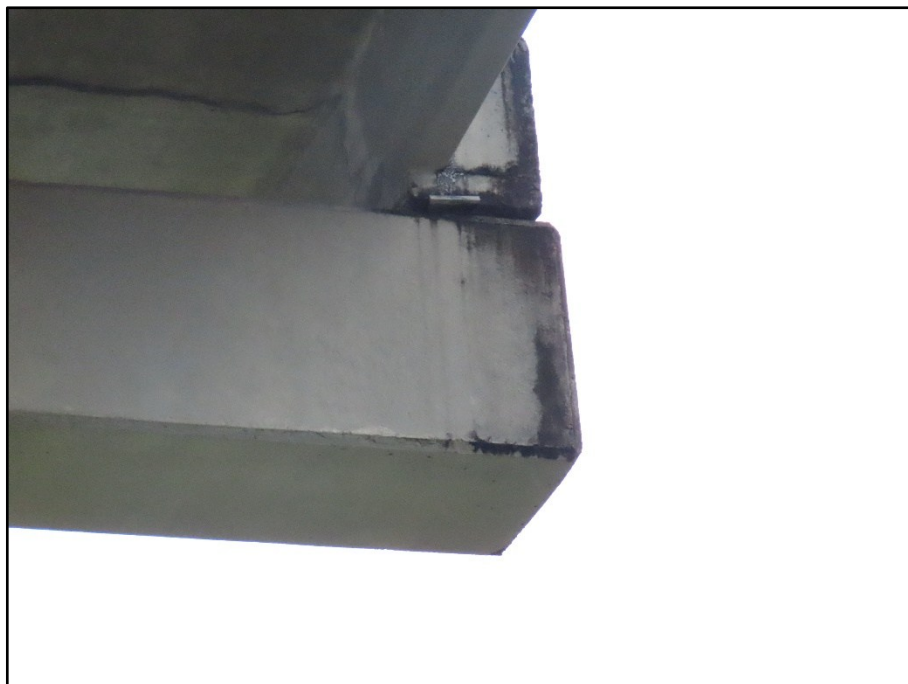
FOTO 196  
Manchas de umidade na VAP1 do pilar P1, face Sul

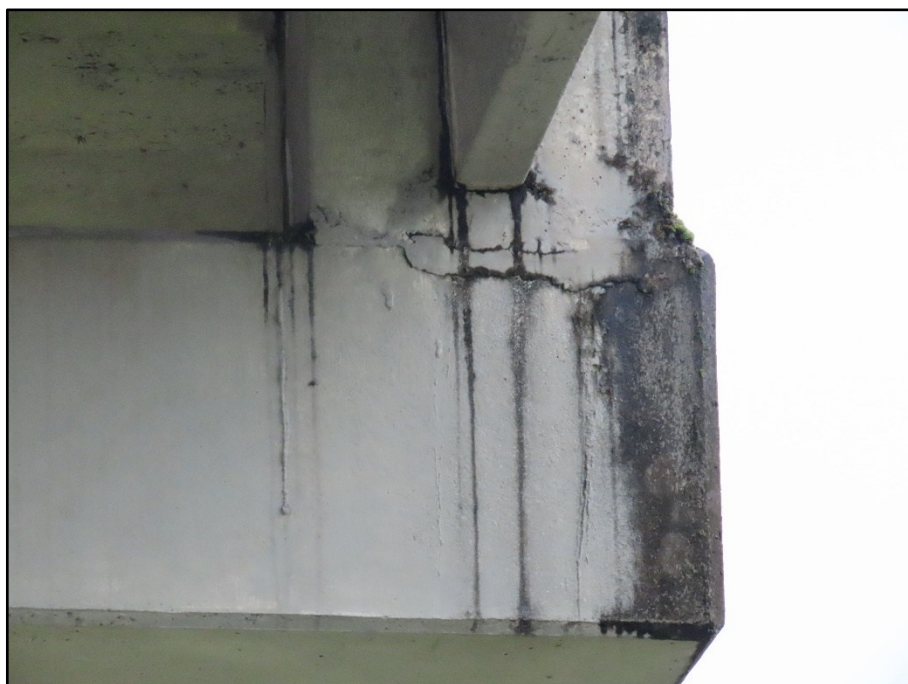
- Manchas de umidade na VAP3 do pilar P2, face Norte (Fotos: 197);
- Manchas de umidade na VAP6 do pilar P3, faces Norte, Sul e Oeste (Fotos: 198, 199, 200);

FOTO 197  
Manchas de umidade na VAP3 do pilar P2, face Norte

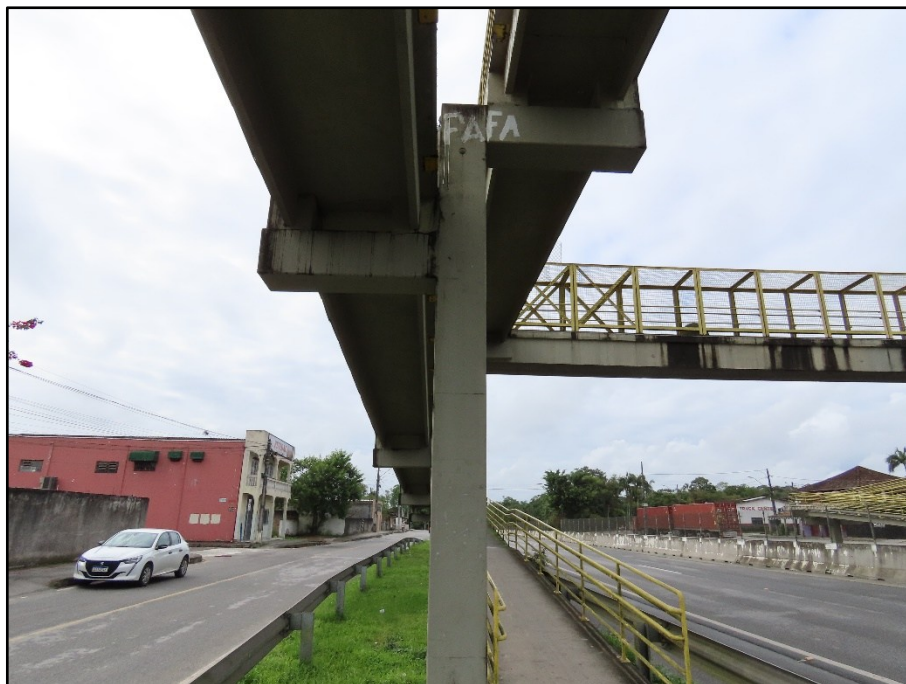
FOTO 205

- Manchas de umidade na VAP14 do pilar P6, face Oeste (Fotos: 205);
- Manchas de umidade na VAP15 do pilar P7, faces Norte, Sul e Leste (Fotos: 206, 207 / 208, 209 / 210);

Manchas de umidade na VAP14 do pilar P6, face Oeste

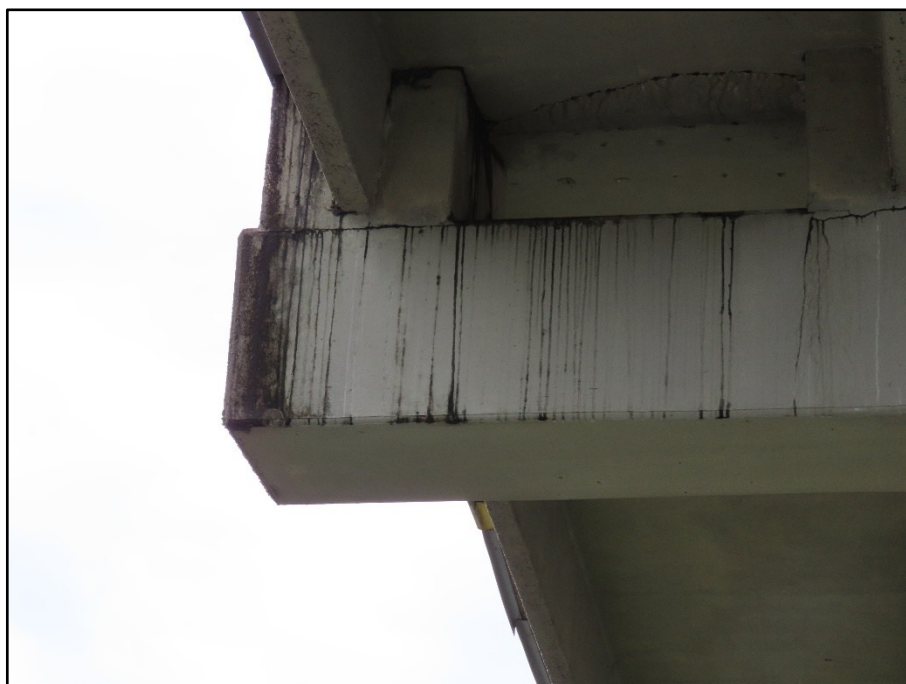
FOTO 206  
Manchas de umidade na VAP15 do pilar P7, face Norte

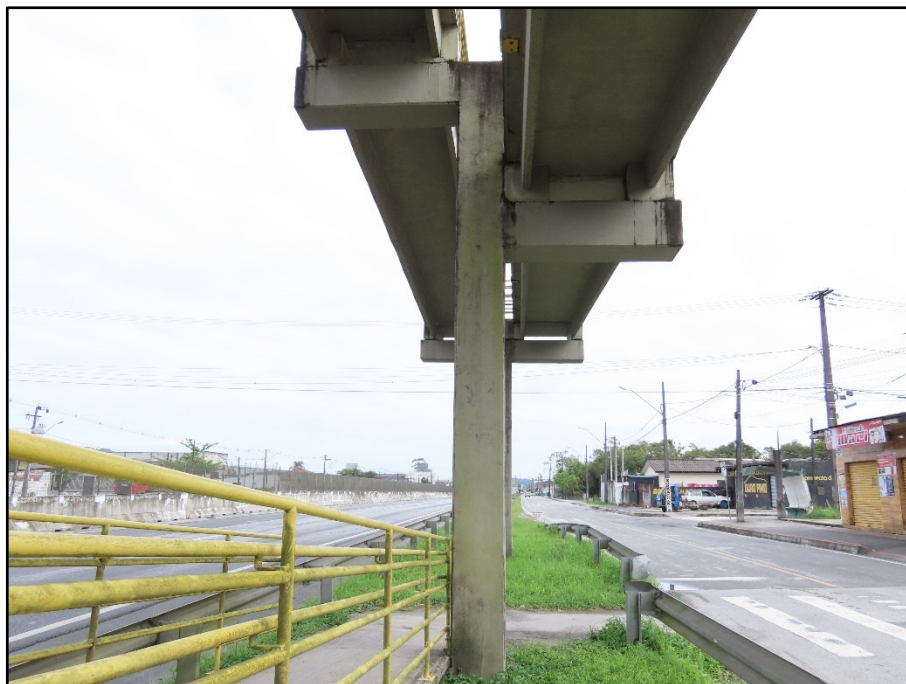
FOTO 207  
Manchas de umidade na VAP15 do pilar P7, face Norte

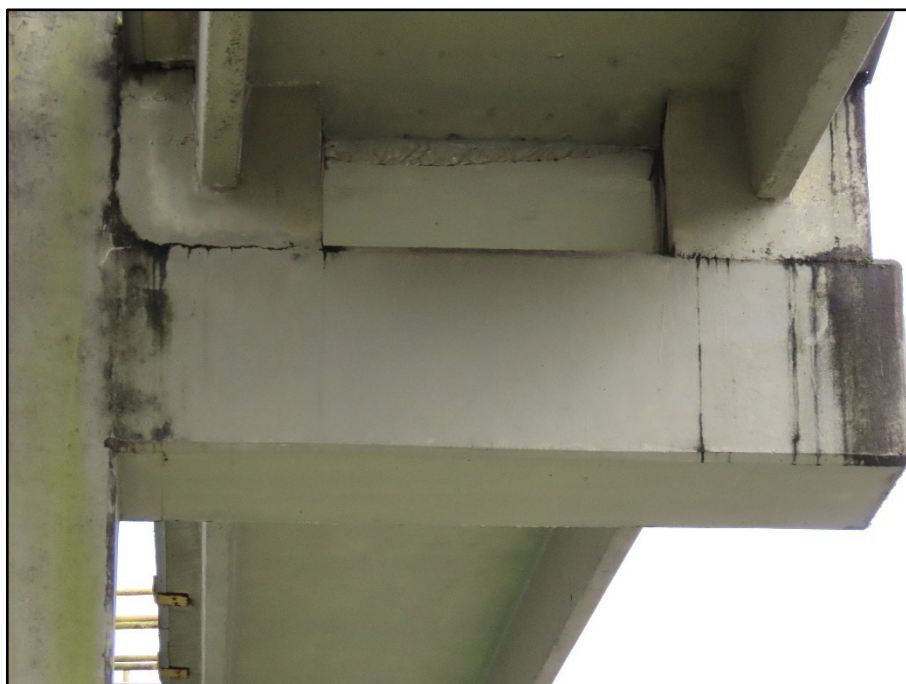
FOTO 208  
Manchas de umidade na VAP15 do pilar P7, face Sul

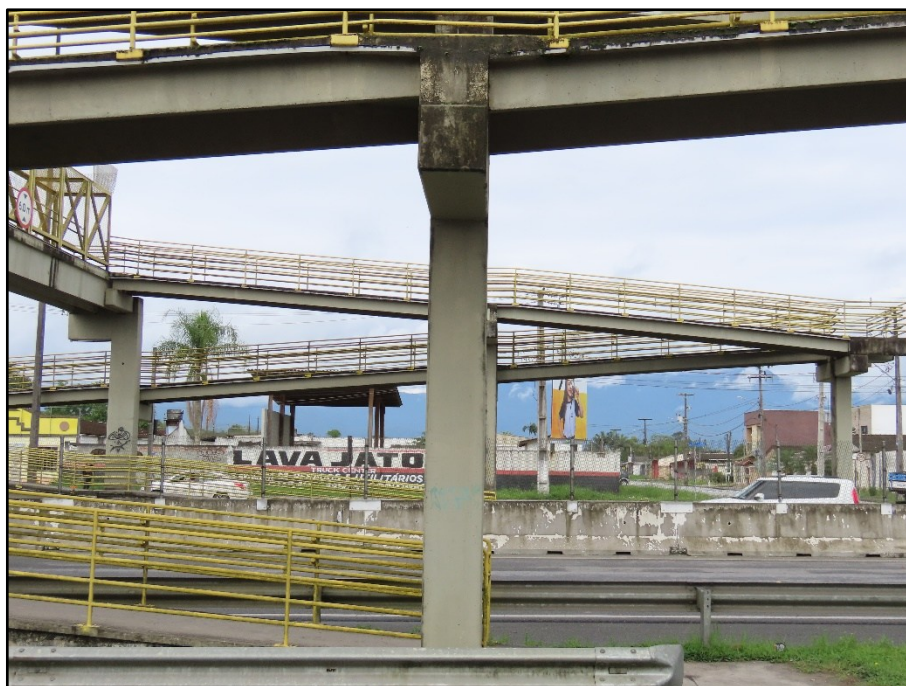
FOTO 209  
Manchas de umidade na VAP15 do pilar P7, face Sul

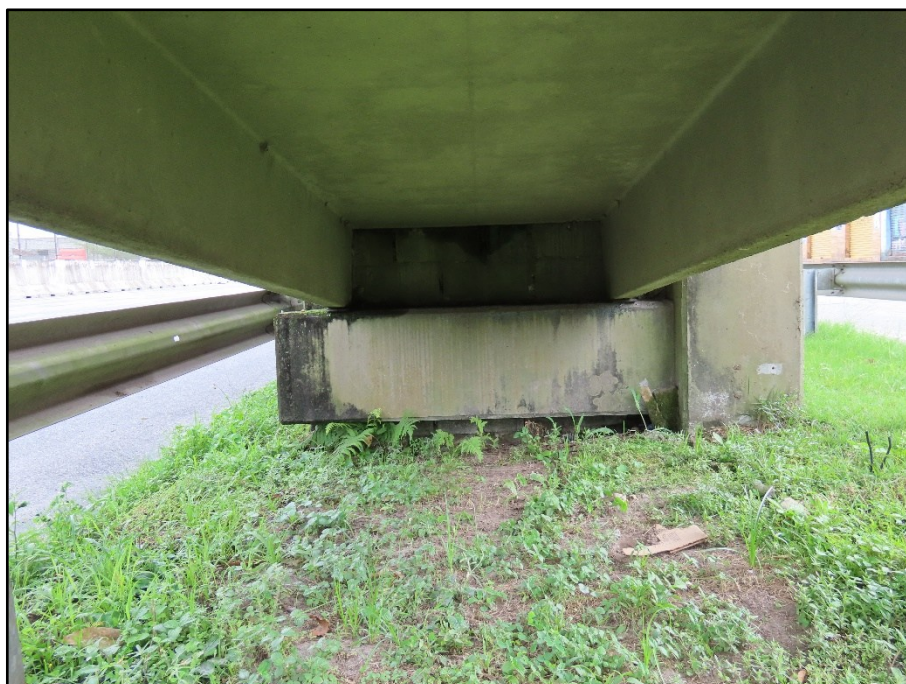
FOTO 210  
Manchas de umidade na VAP15 do pilar P7, face Leste

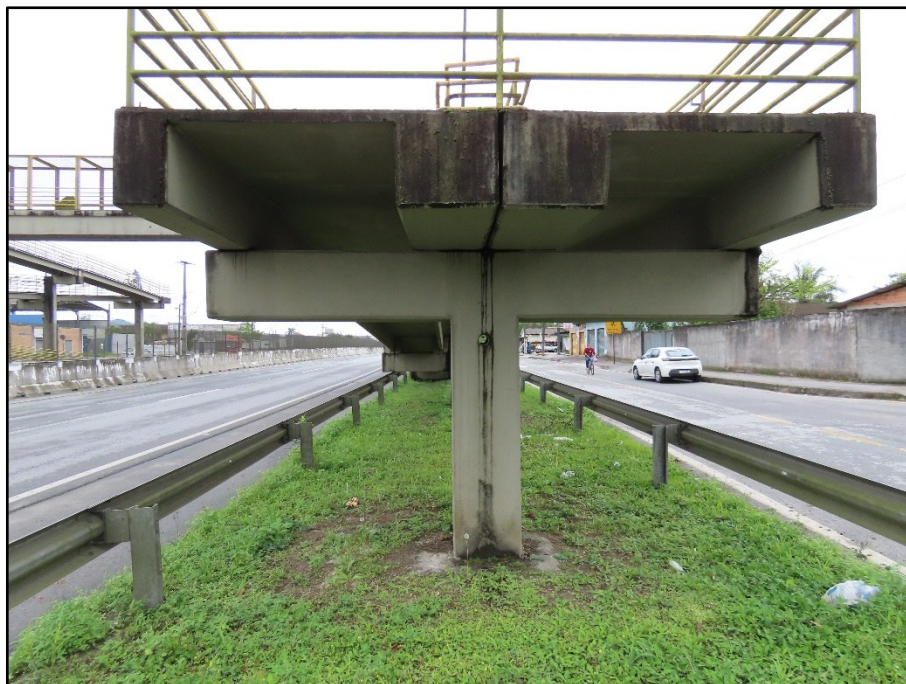
FOTO 213

Manchas de umidade na VAP22 do pilar P9, face Norte

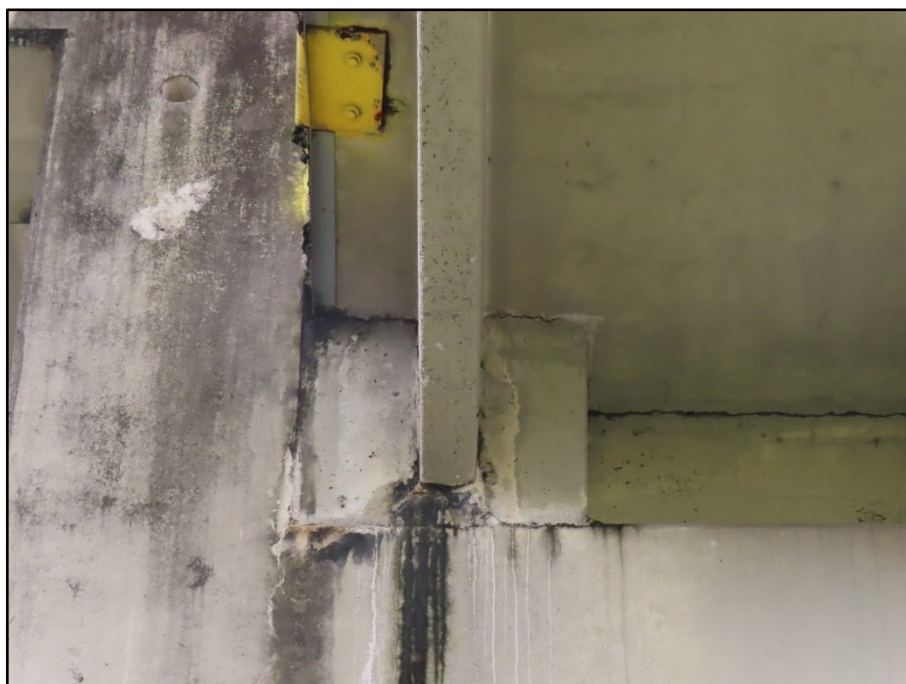
- Manchas de umidade na VAP23 do pilar P10, face Leste (Fotos: 194/195);
- Manchas de umidade nas VAP24 (Fotos: 214);

FOTO 214  
Manchas de umidade nas VAP24

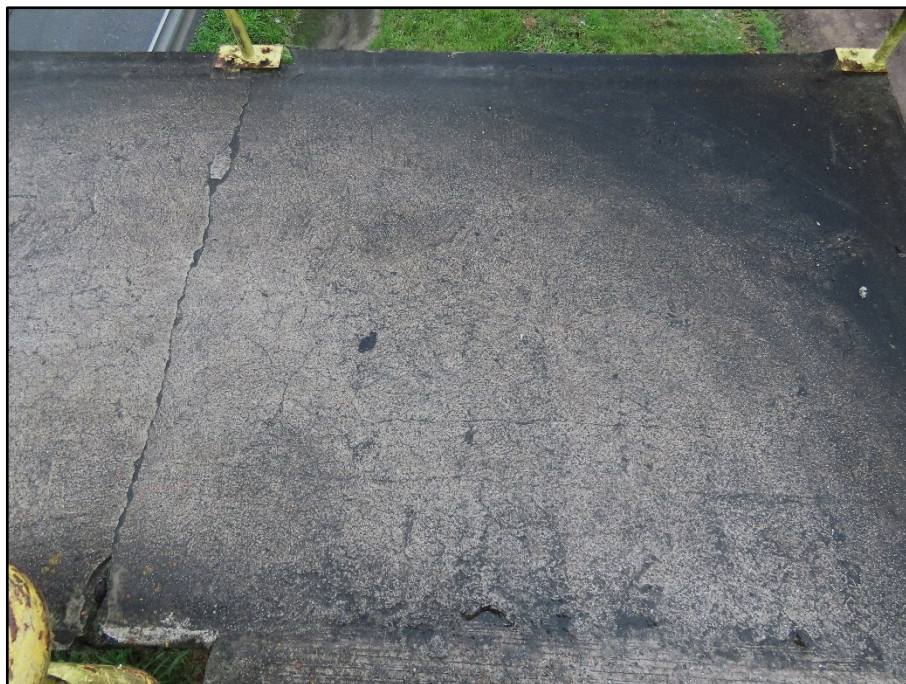
FOTO 235

- Fissura e empoçamento localizado na região próxima da junta de concretagem J1, face Superior (Fotos: 233/234);
- Fissuras mapeadas na rampa 2, na região da BL1, face Superior (Fotos: 235);

Fissuras mapeadas na rampa 2, na região da BL1, face Superior

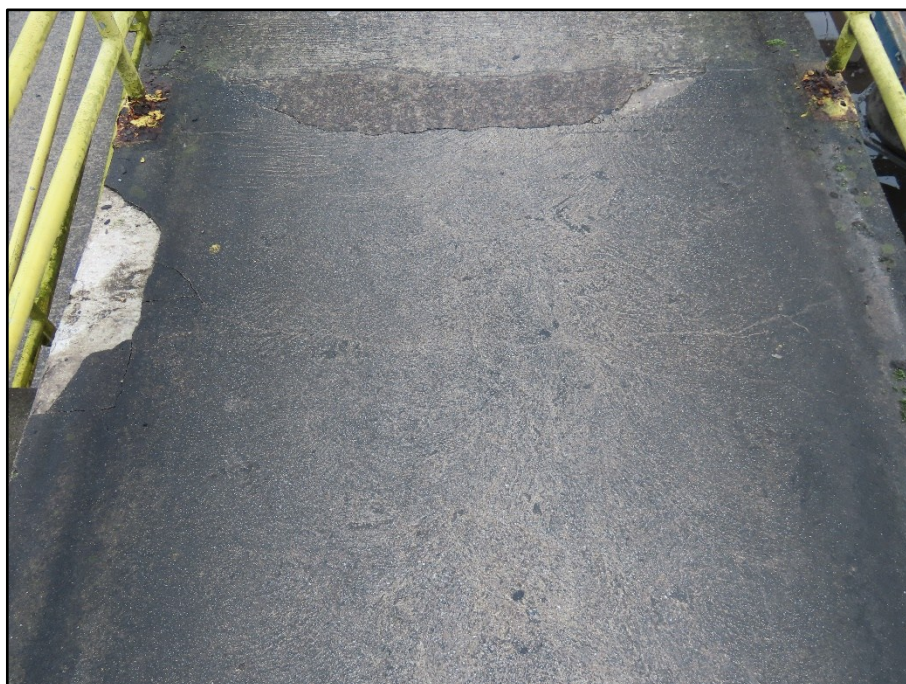
- Fissuras mapeadas na rampa 3, na região da BL2, face Superior (Fotos: 236);
- Fissura transversal na rampa 4, na região próxima à junta de concretagem J4, face Superior (Fotos: 237);

FOTO 236  
Fissuras mapeadas na rampa 3, na região da BL2, face Superior

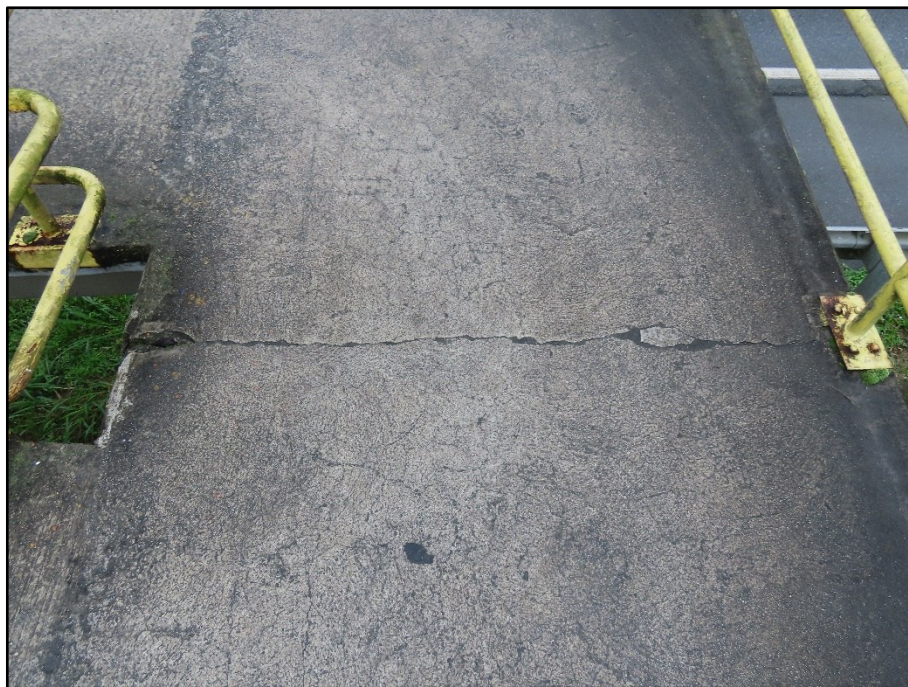
FOTO 269

Fissura transversal na estrutura de ENC2, na projeção da junta de encontro J18, face Superior

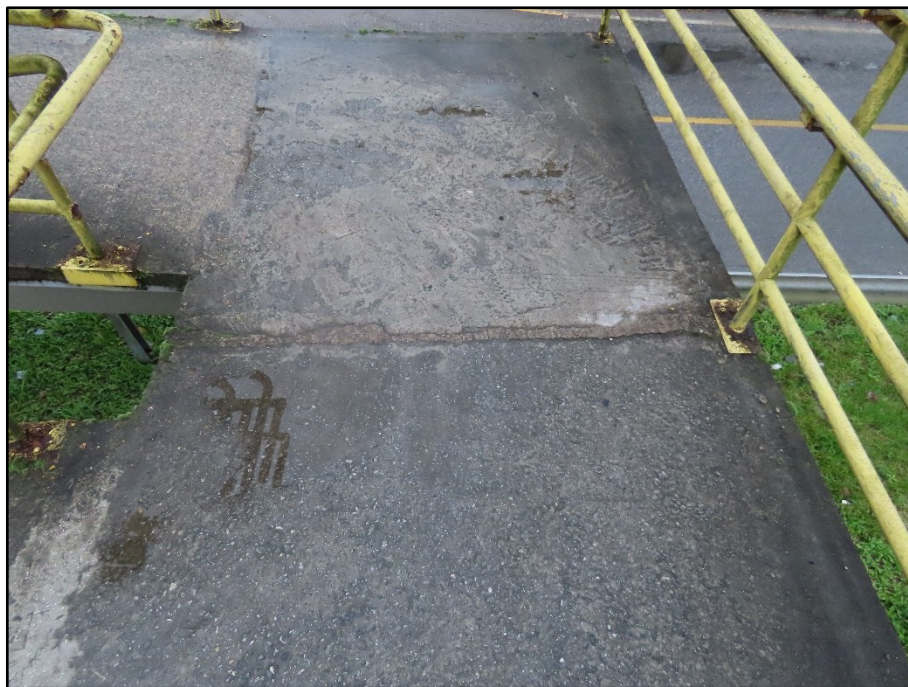
FOTO 275

Junta de dilatação JD12 com vedação, face Superior

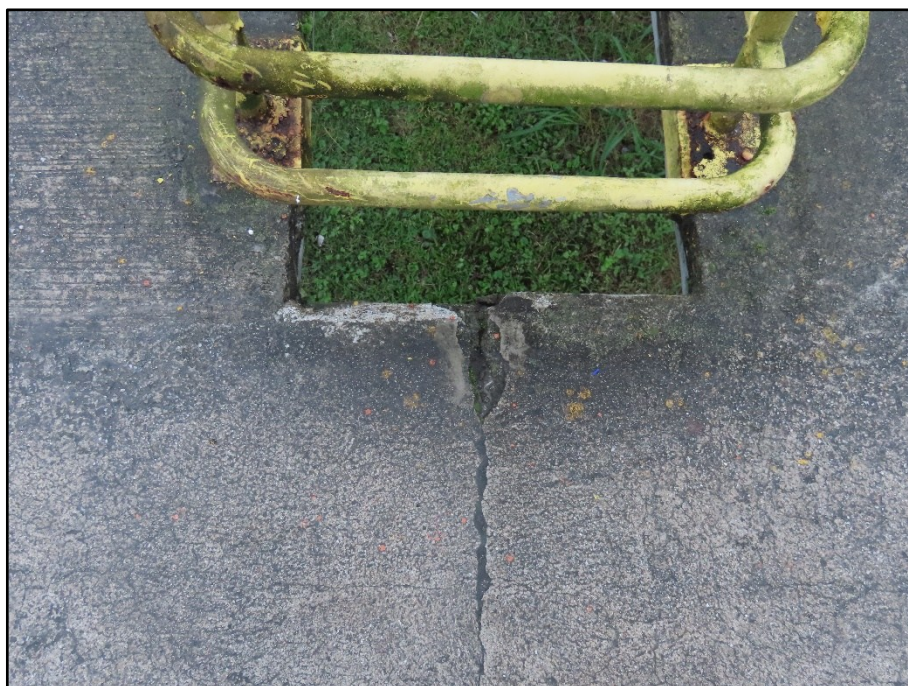
FOTO 276  
Junta de dilatação JD16 com vedação, face Superior
