**Rodovia: PR-407**

**Trecho: Morretes/PR – Paranaguá/PR**

**PROJETO EXECUTIVO**  
**REFORÇO DE OAE**  
**PASSARELA DE PEDESTRES**  
**PR407 KM 003+380**

**VOLUME 1 - RELATÓRIO TÉCNICO**  
**(EPR-407PR-003+380-OAE-EXO-RT-V1-001-R00)**  
**SETEMBRO/2025**

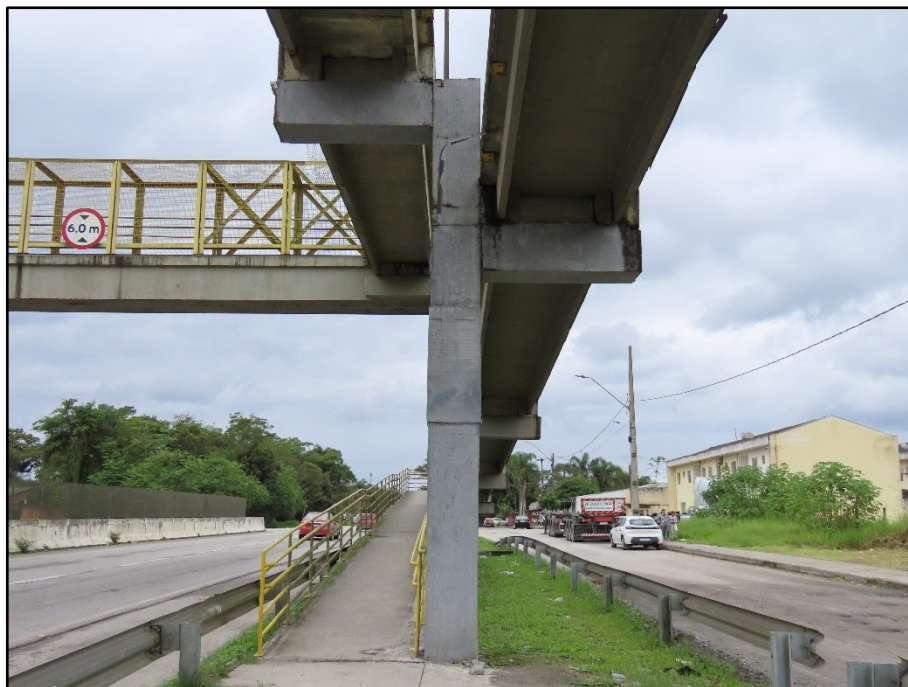
FOTO 046

Vista do pilar P1, face Sul.

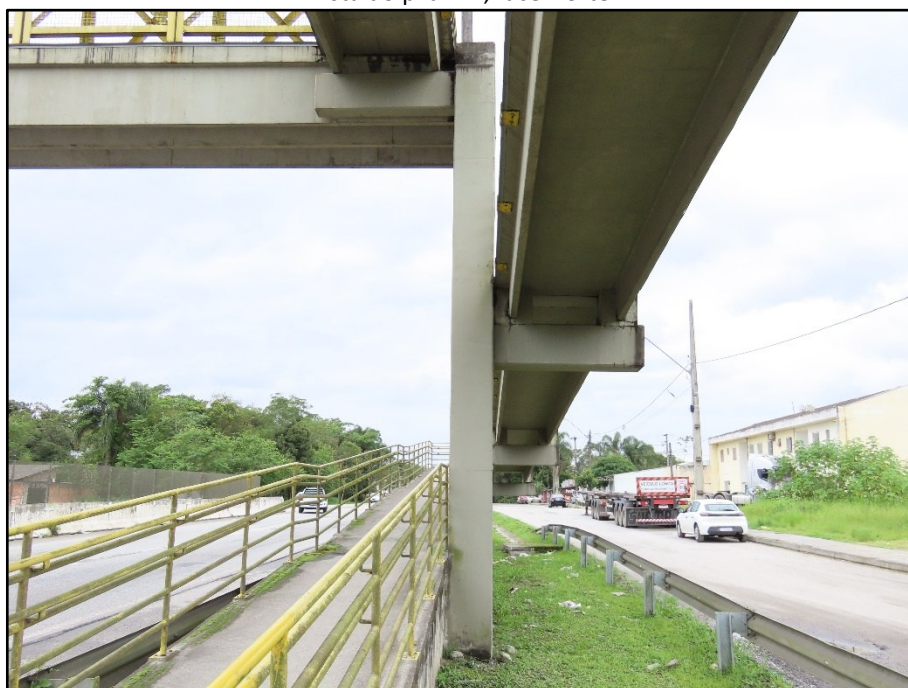
FOTO 047  
Vista do pilar P2, face Norte.

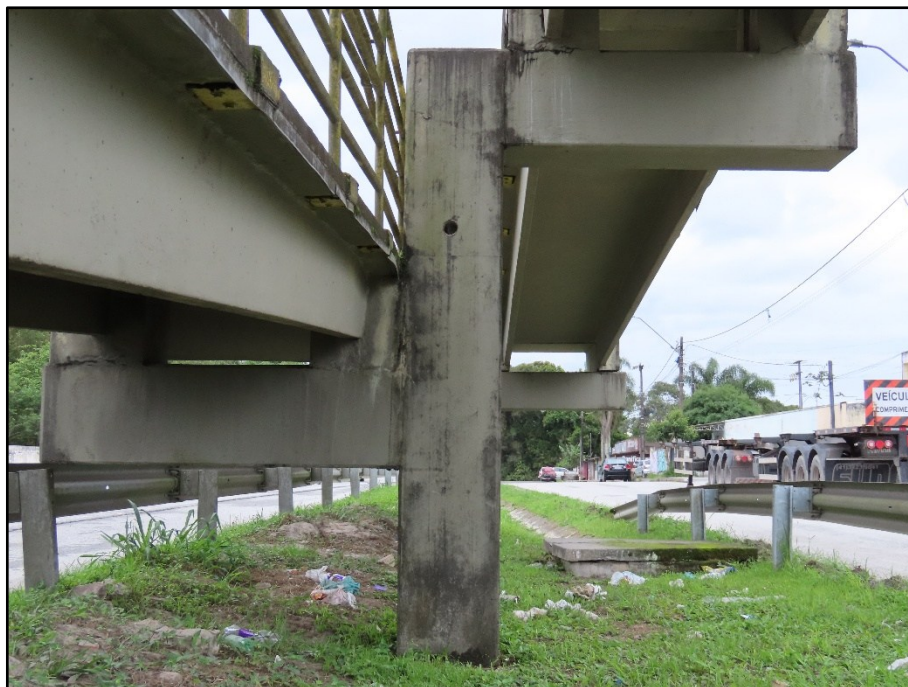
FOTO 048  
Vista do pilar P3, face Norte.

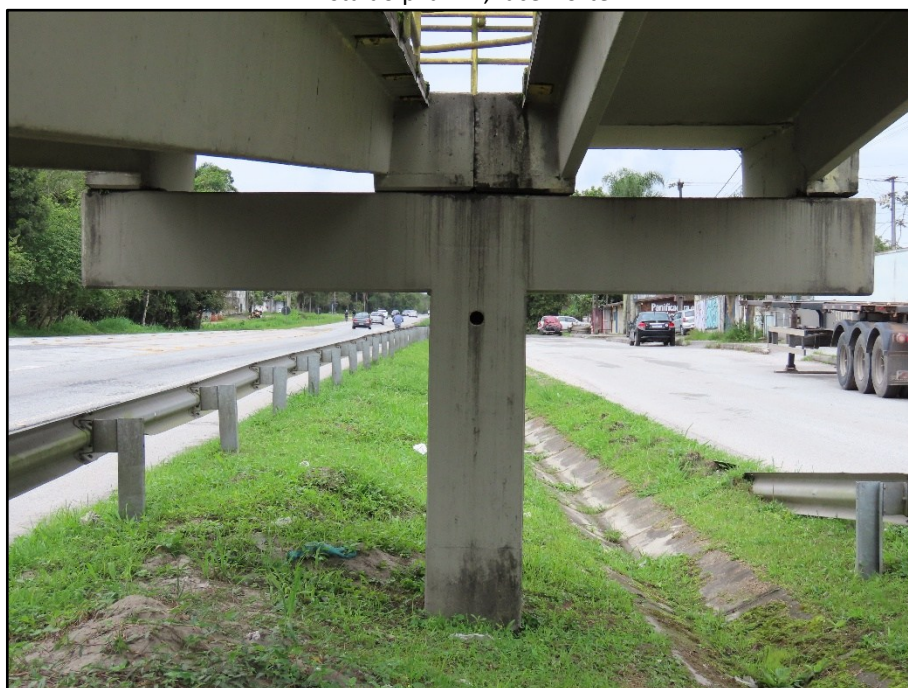
FOTO 049  
Vista do pilar P4, face Norte.

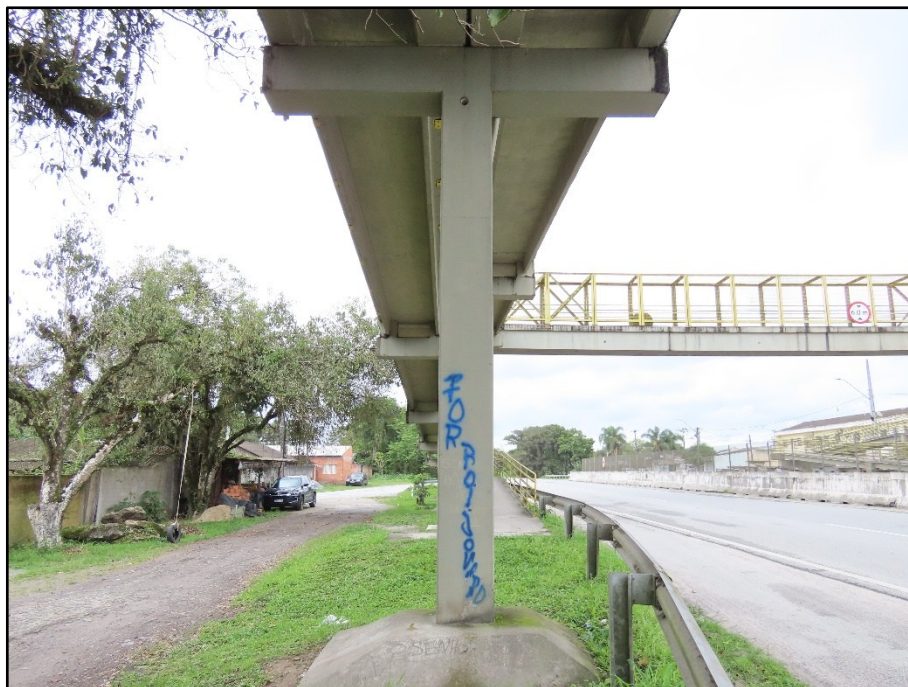
FOTO 050  
Vista do pilar P5, face Norte.

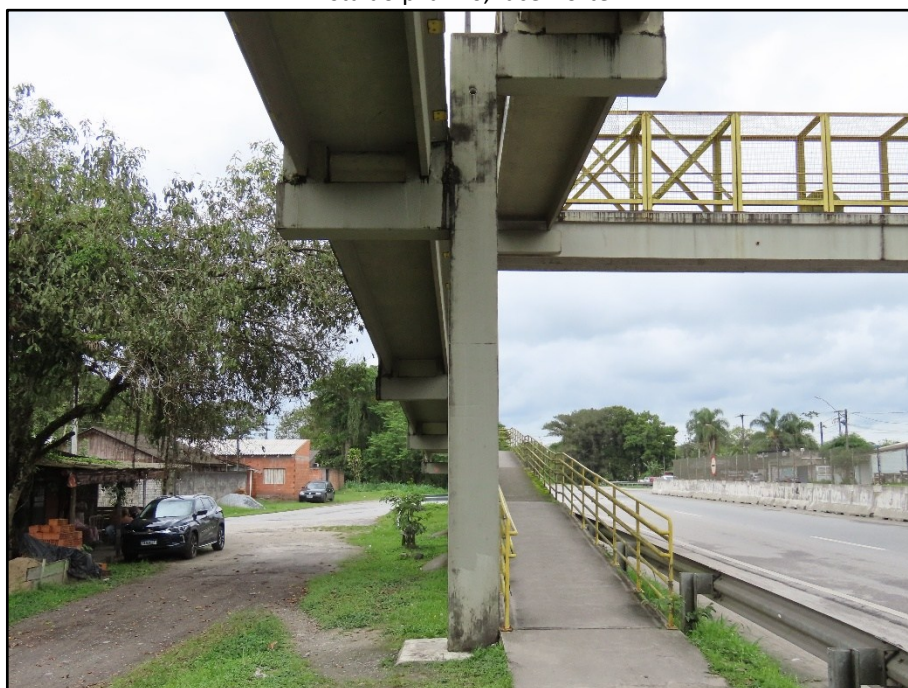
FOTO 051  
Vista do pilar P6, face Norte.

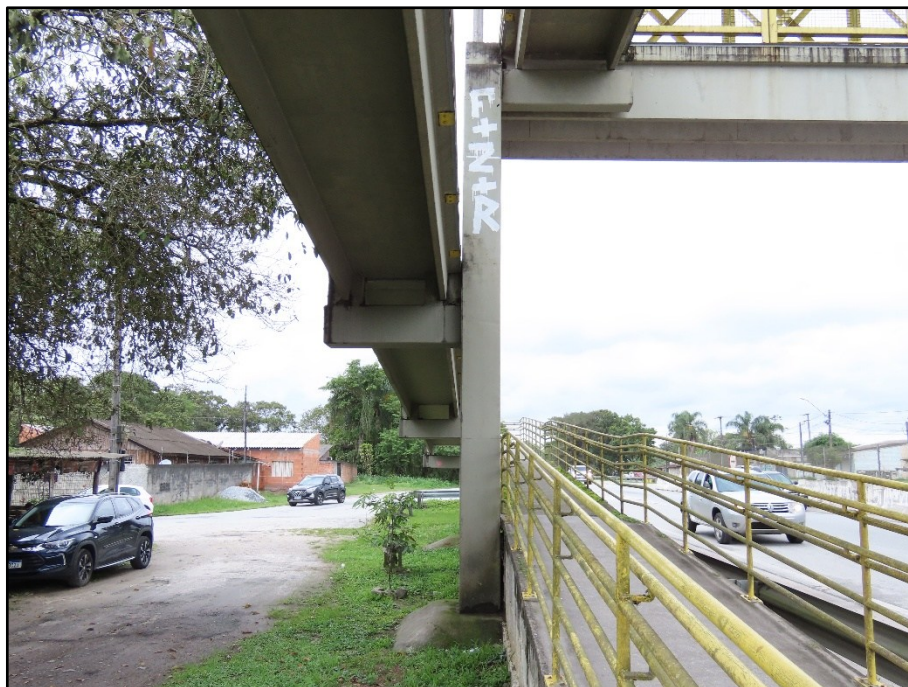
FOTO 052  
Vista do pilar P7, face Norte.

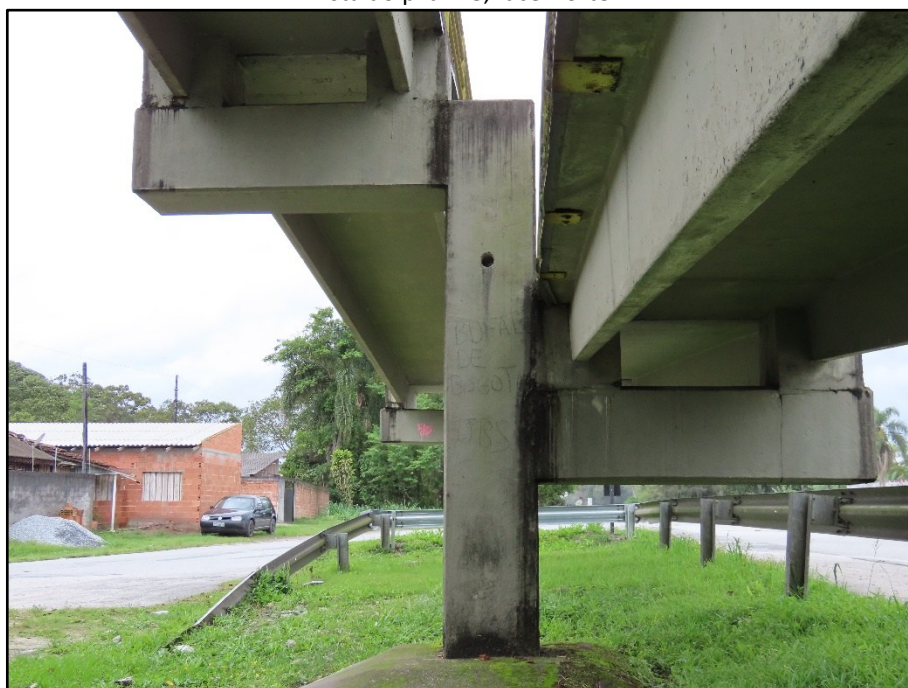
FOTO 053  
Vista do pilar P8, face Norte.

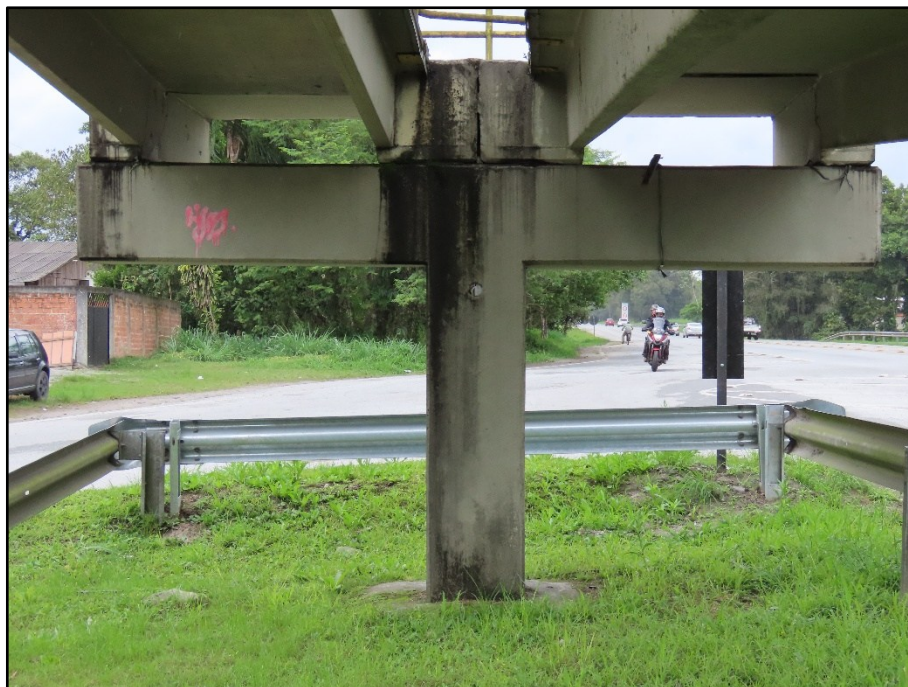
FOTO 054  
Vista do pilar P9, face Norte.

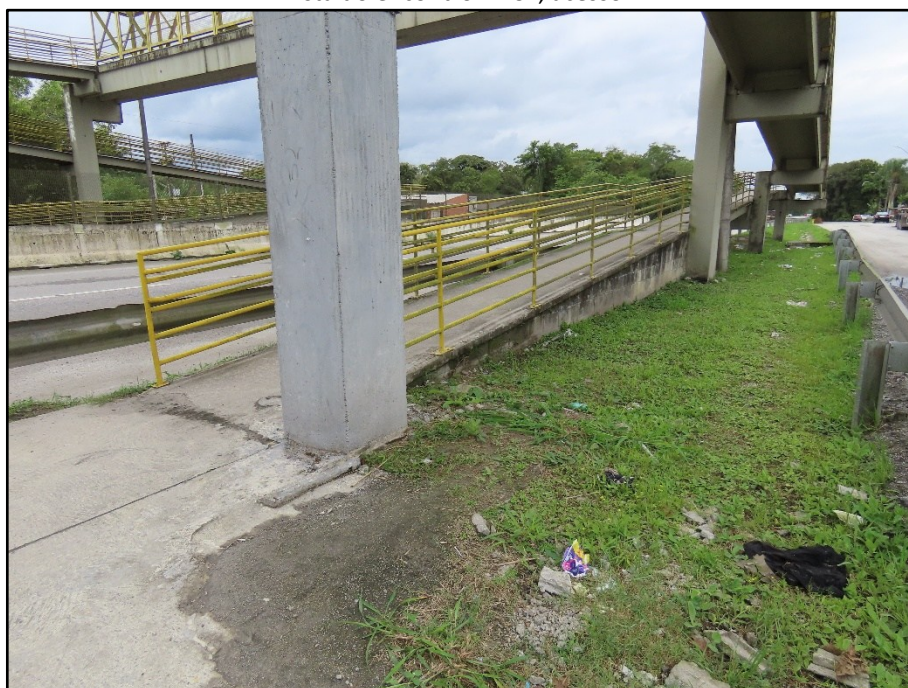
FOTO 057  
Vista do encontro ENC2, acesso2.

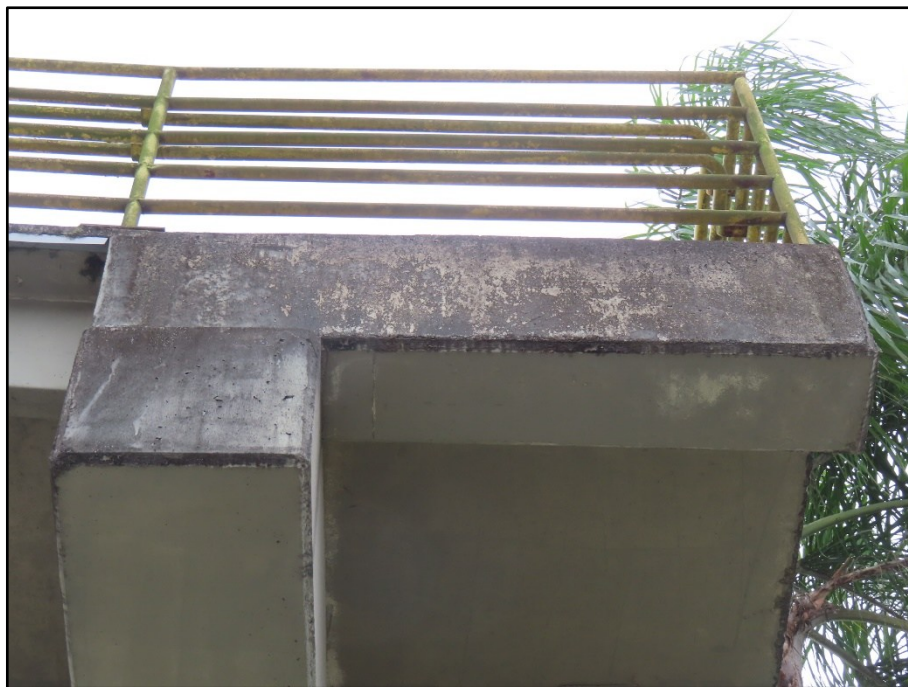
FOTO 117  
Manchas de umidade na nervura 1 na BL4, face Leste

- Fissura na nervura 1 da rampa 2 próximo do pilar P5, face Oeste (Fotos: 106/107);
- Fissuras na base das nervura 1 da rampa 3, face Oeste (Fotos: 108/109);
- Concreto disgregado e armadura exposta na nervura 1 da rampa 8, face Inferior (Fotos: 110/111);
- Manchas de umidade na face inferior JD3, face Inferior (Fotos: 112);
- Manchas de umidade na nervura 1 na BL3, face Oeste (Fotos: 113/114);
- Manchas de umidade na nervura 2 na região da JD7, face Inferior (Fotos: 115);
- Manchas de umidade na nervura 1 na BL4, face Leste (Fotos: 116/117);

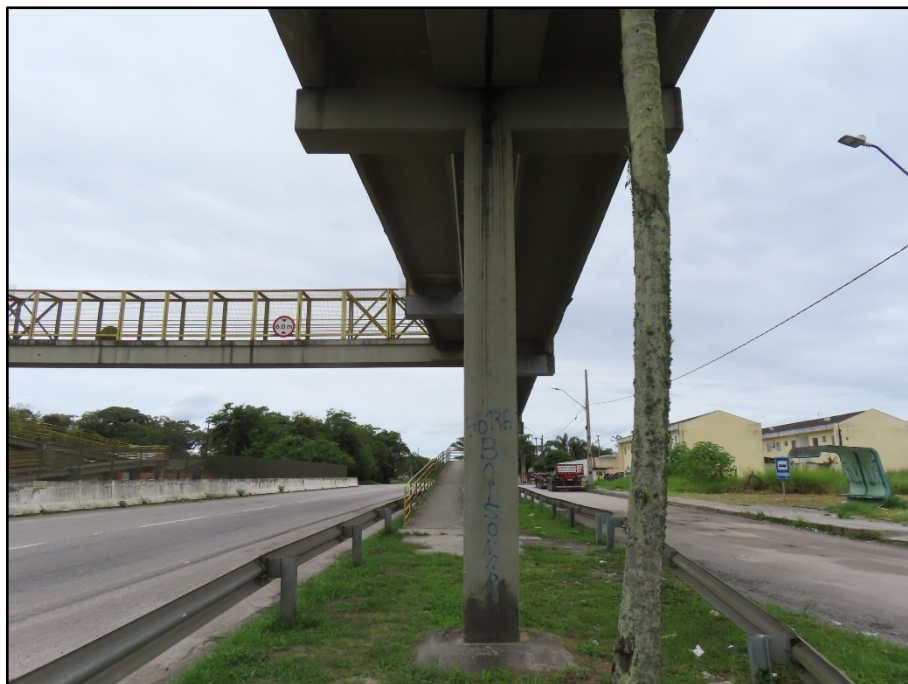
- Fissura vertical no canto do pilar P3, face Oeste (Fotos: 153, 154);
- Eflorescências na junta construtiva entre o bloco de apoio e o P4, face Norte (Fotos: 155/156);
- Concreto disgregado e armadura exposta no pilar P4, face Norte (Fotos: 157/158);
- Manchas de umidade no pilar P1, face Norte (Fotos: 159/160);
- Manchas de umidade no pilar P1, face Sul (Fotos: 161/162);
- Manchas de umidade no pilar P6 e VAP's 13 e 14, face Sul (Fotos: 163);
- Manchas de umidade no pilar P7, face Sul (Fotos: 164);
- Manchas de umidade pilar P10, face Norte (Fotos: 165);

FOTO 159  
Manchas de umidade no pilar P1, face Norte

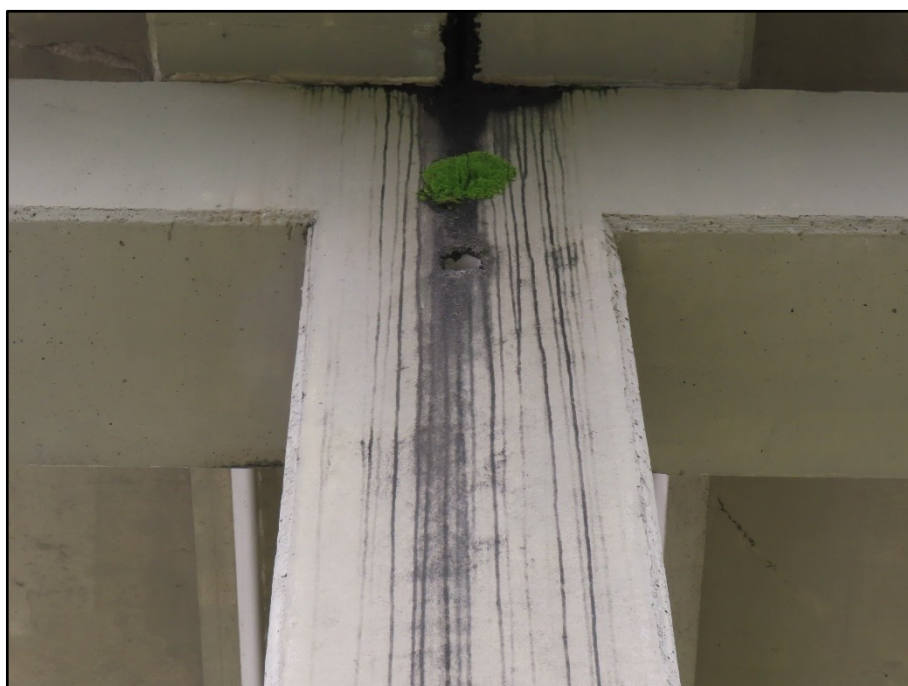
FOTO 160  
Manchas de umidade no pilar P1, face Norte

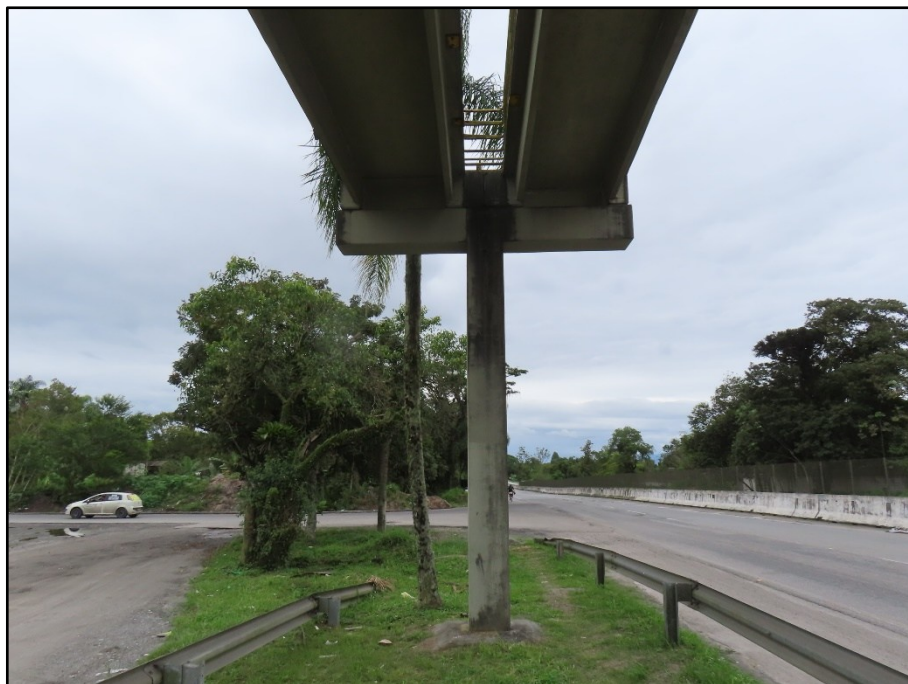
FOTO 161  
Manchas de umidade no pilar P1, face Sul

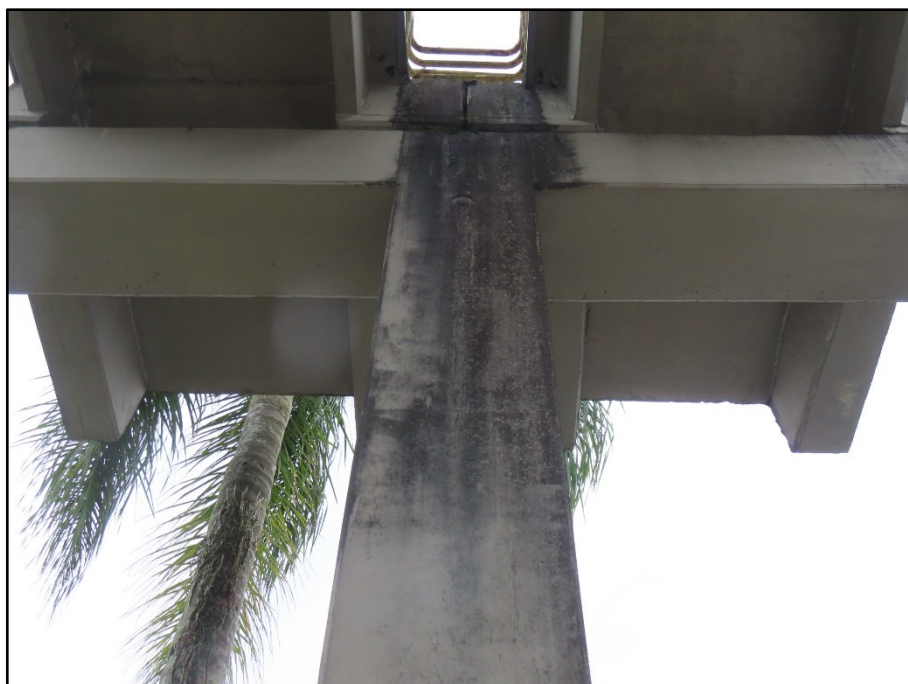
FOTO 162  
Manchas de umidade no pilar P1, face Sul

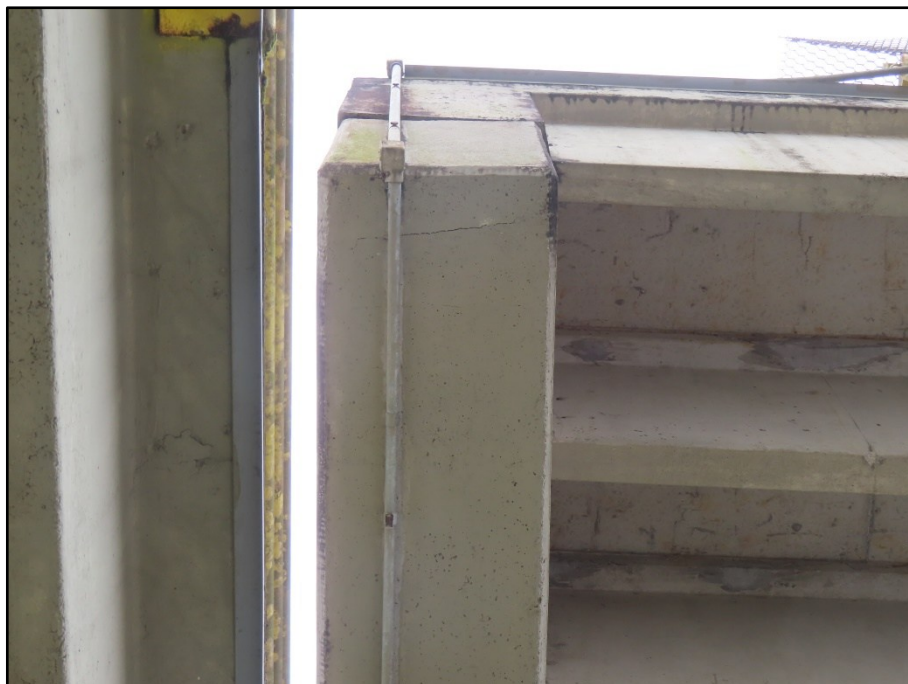
- Fissura horizontal na face superior da VAP4 do pilar P2, face Sul (Fotos: 166, 167);
- Fissura transversal na VAP8 do pilar P3, face Inferior (Fotos: 168, 169);
- Fissuras verticais na VAP6 do pilar P3, face Sul (Fotos: 170, 171);
- Eflorescências na junta construtiva entre o bloco de apoio e a VAP9 do pilar P4, face Sul (Fotos: 172/173);
- Concreto disgregado superficial na VAP6 do pilar P3, face Oeste (Fotos: 174/175);
- Concreto disgregado e armadura exposta na VAP9 do pilar P4, face Leste (Fotos: 176/177);

FOTO 169  
Fissura transversal na VAP8 do pilar P3, face Inferior

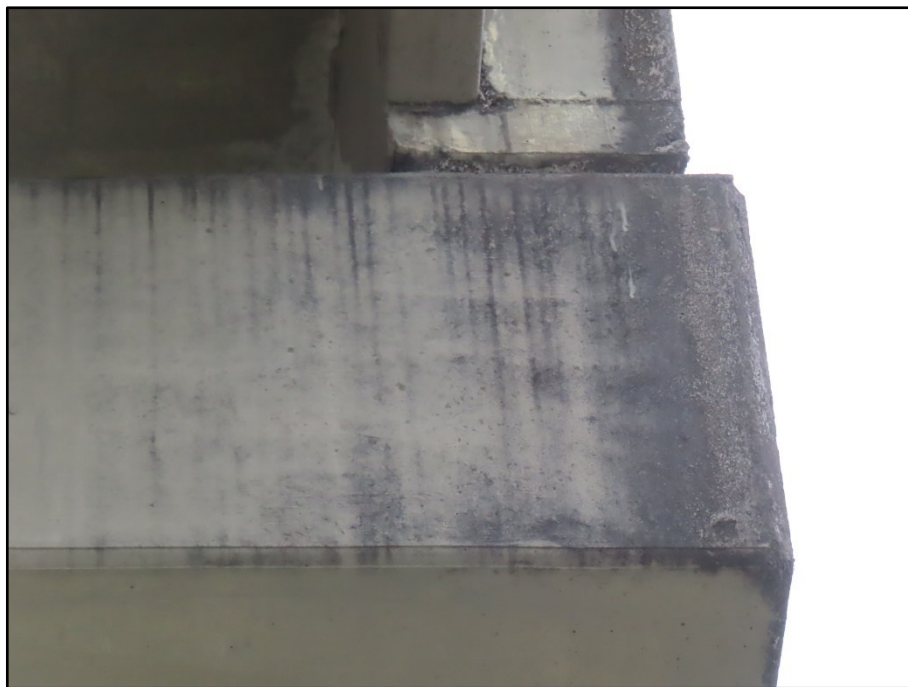
FOTO 184

- Defeito construtivo na VAP3 do pilar P2, face Norte (Fotos: 182/183);
- Manchas de umidade na VAP1 do pilar P1, face Sul (Fotos: 184, 185);
- Manchas de umidade na VAP2 do pilar P1, face Oeste (Fotos: 186, 187);

Manchas de umidade na VAP1 do pilar P1, face Sul

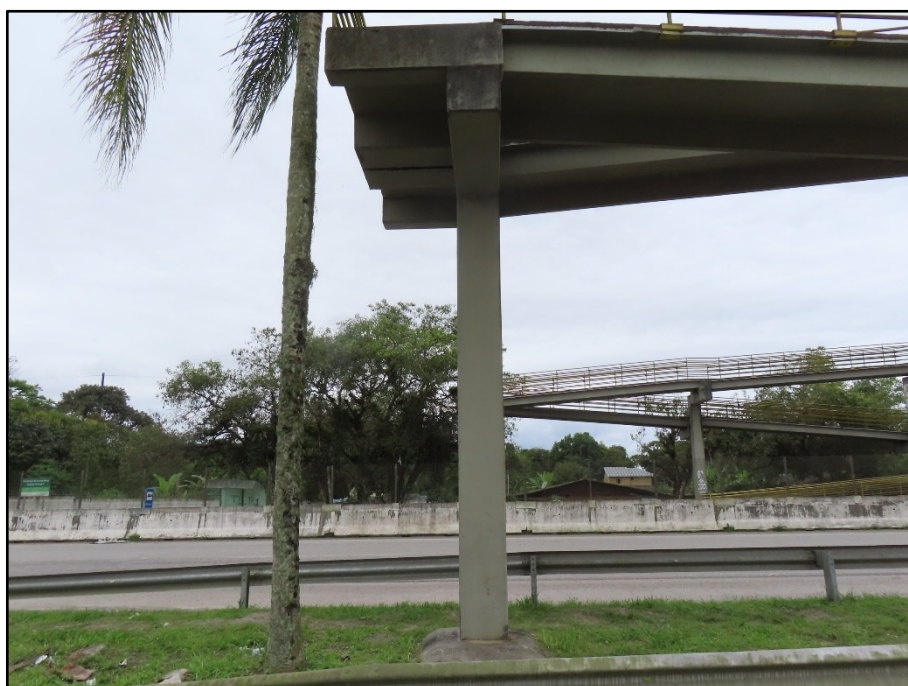
FOTO 185  
Manchas de umidade na VAP1 do pilar P1, face Sul

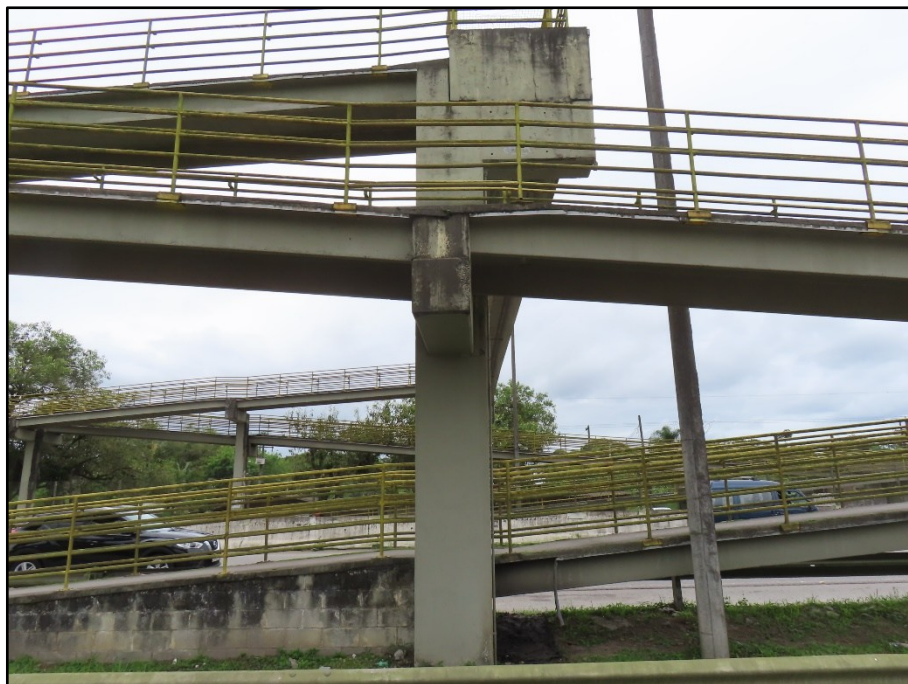
FOTO 190

- Manchas de umidade na VAP1 do pilar P1, face Leste (Fotos: 188, 189);
- Manchas de umidade na VAP6 do pilar P3, face Norte (Fotos: 190);
- Manchas de umidade na VAP6 do pilar P3, face Oeste (Fotos: 191);

Manchas de umidade na VAP6 do pilar P3, face Norte

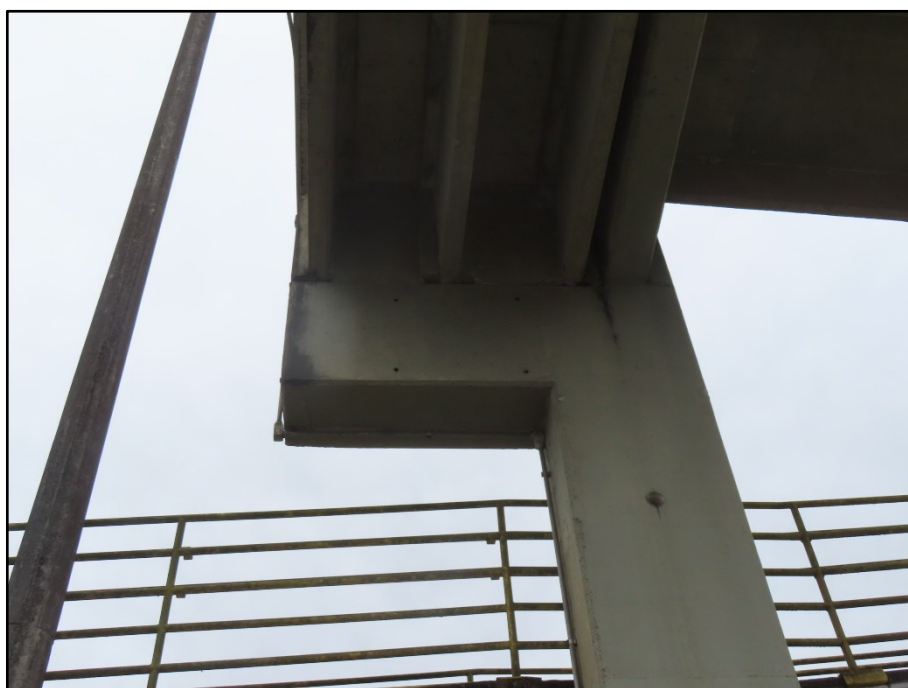
FOTO 191  
Manchas de umidade na VAP6 do pilar P3, face Oeste

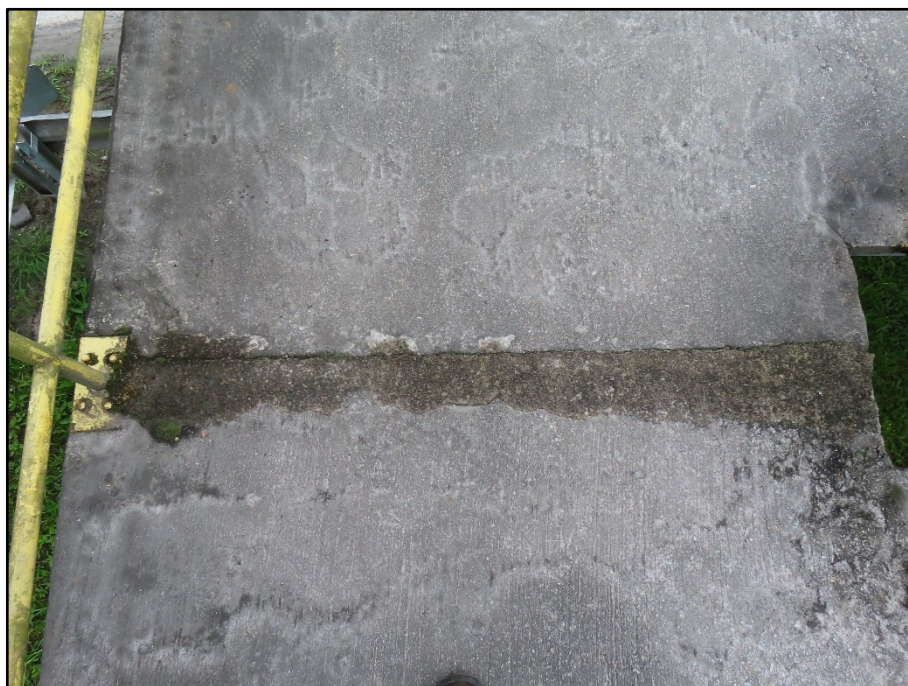
FOTO 261  
Junta de dilatação JD12, face Superior
