**Rodovia: PR-407**

**Trecho: Morretes/PR – Paranaguá/PR**

**PROJETO EXECUTIVO**  
**REFORÇO DE OAE**  
**PASSARELA DE PEDESTRES**  
**PR407 KM 002+040**

**VOLUME 1 - RELATÓRIO TÉCNICO**  
**(EPR-407PR-002+040-OAE-EXO-RT-V1-001-R00)**  
**SETEMBRO/2025**

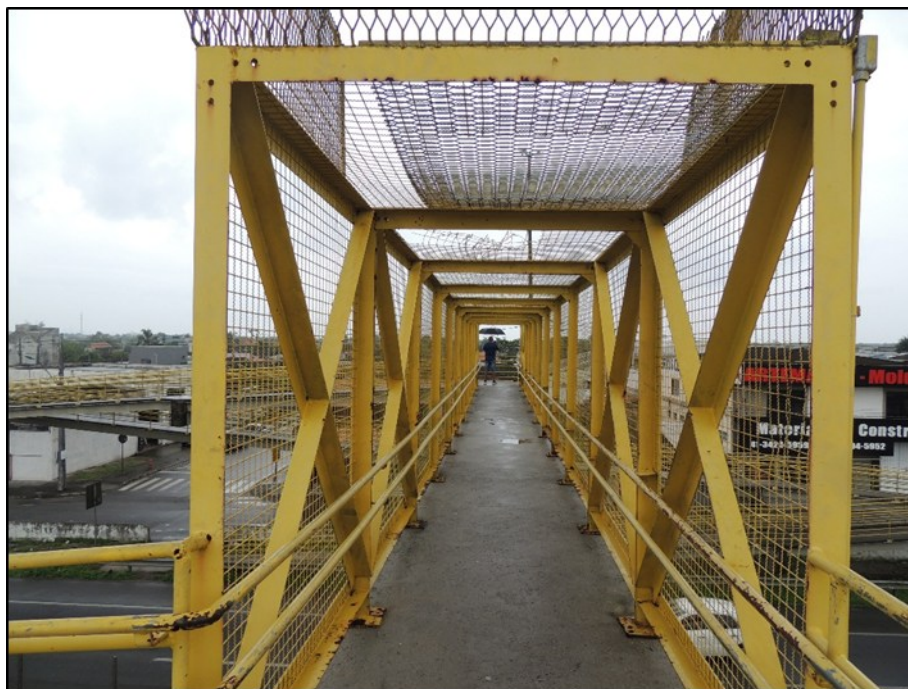
FOTO 001

Vista superior do trecho de travessia, a partir do acesso1.

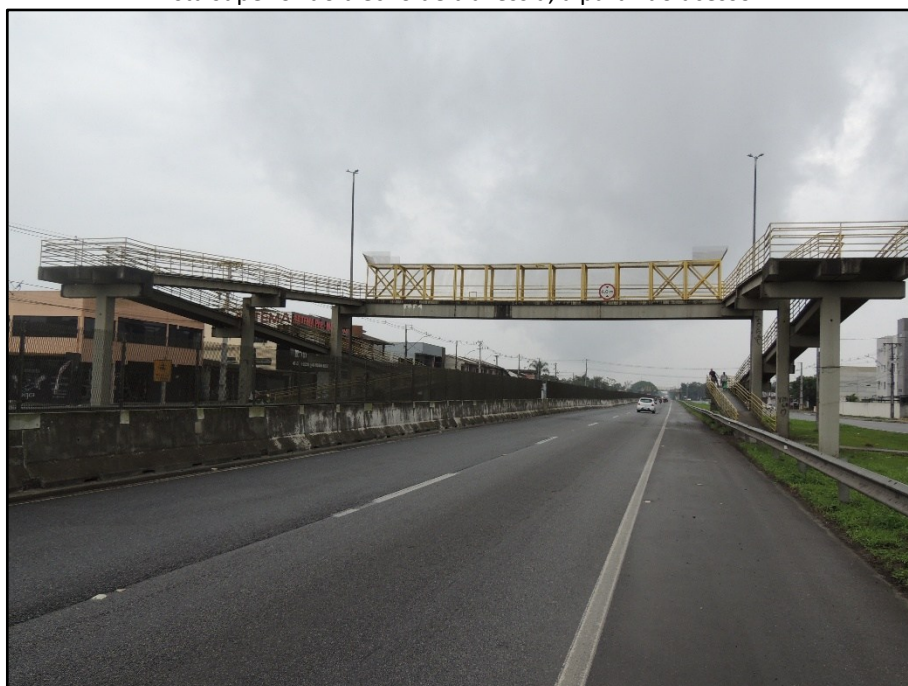
FOTO 002

Vista lateral Norte do trecho de travessia, a partir do acesso1.

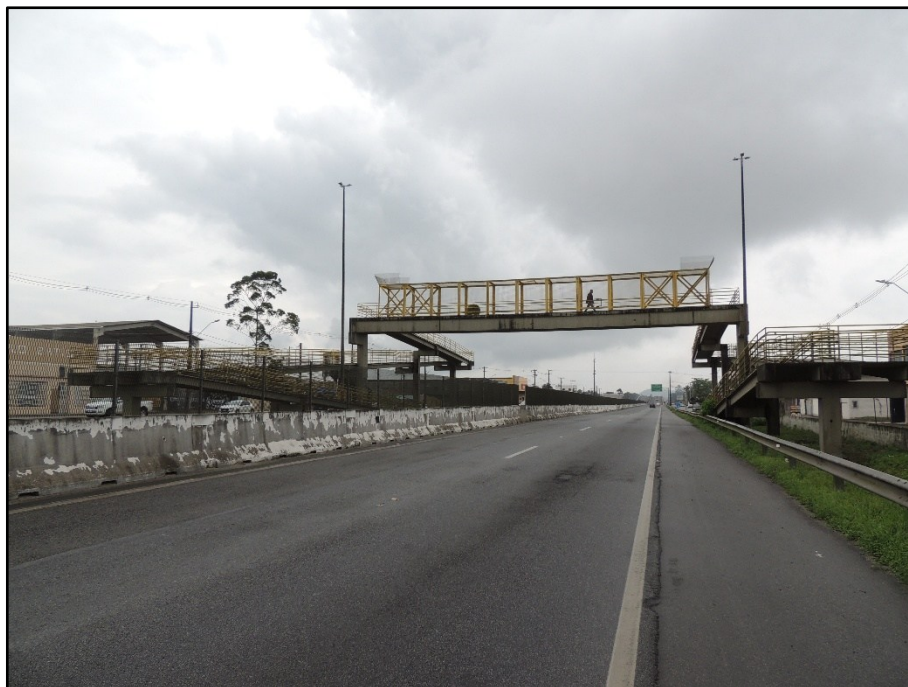
FOTO 003

Vista lateral Sul do trecho de travessia, a partir do acesso2.

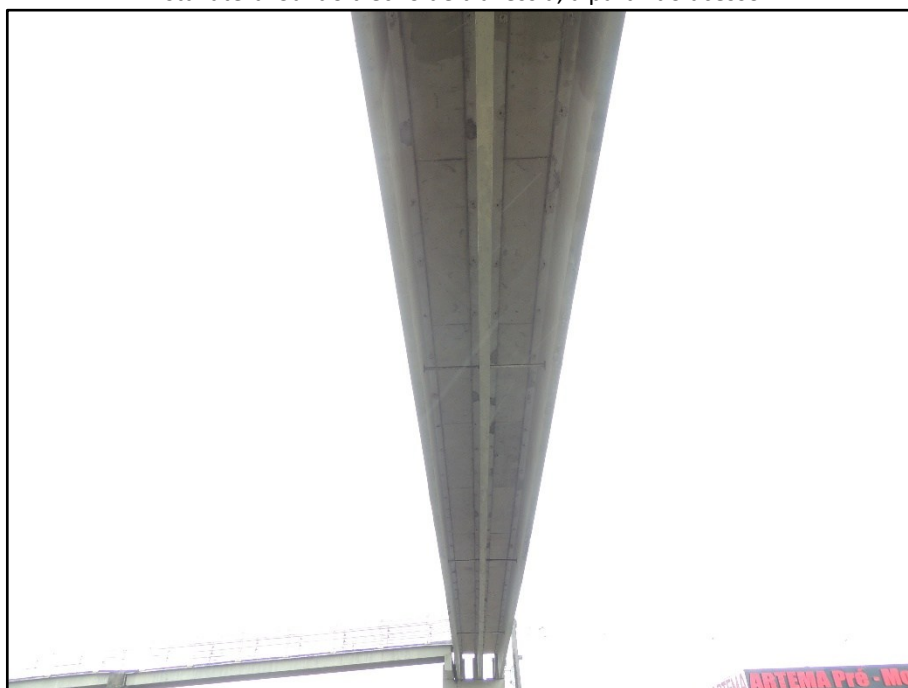
FOTO 004

Vista inferior do trecho de travessia a partir do acesso1.

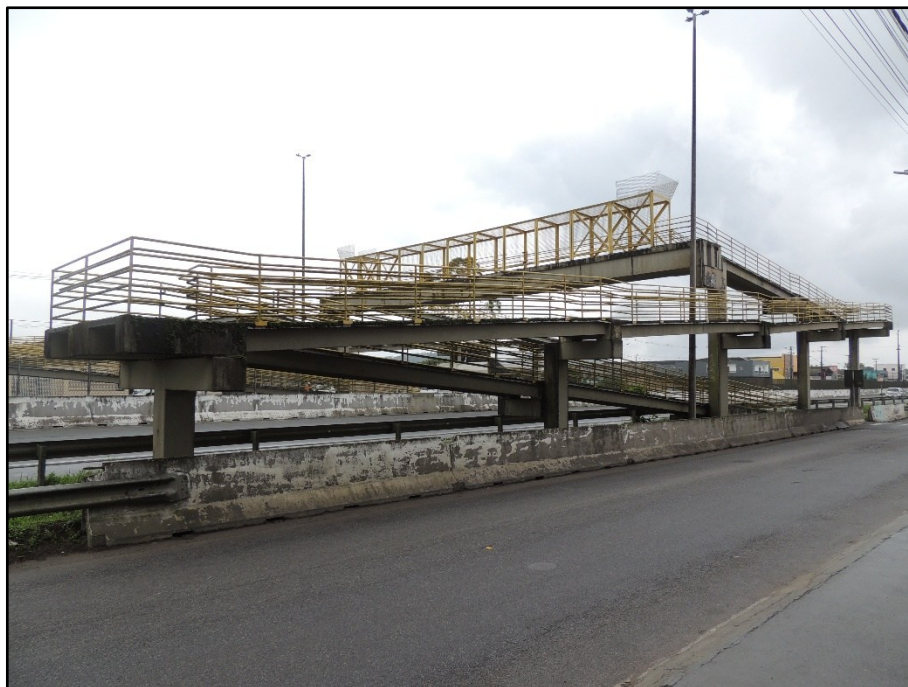
FOTO 005

Vista geral lateral das rampas de acesso2 (leste).

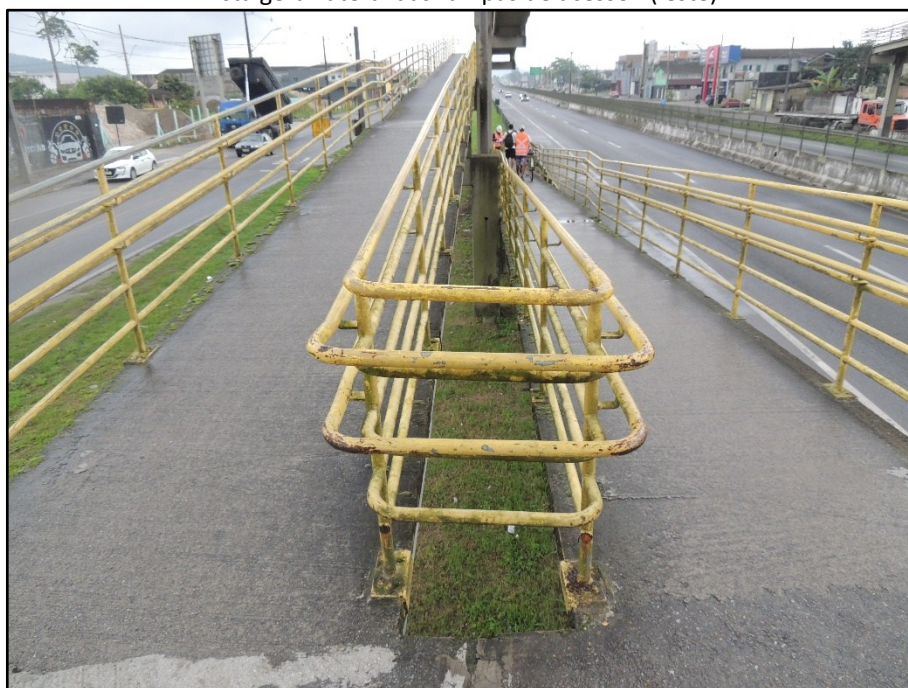
FOTO 006

Vista superior das rampas de acesso1 a partir dos BL's 1 e 2.

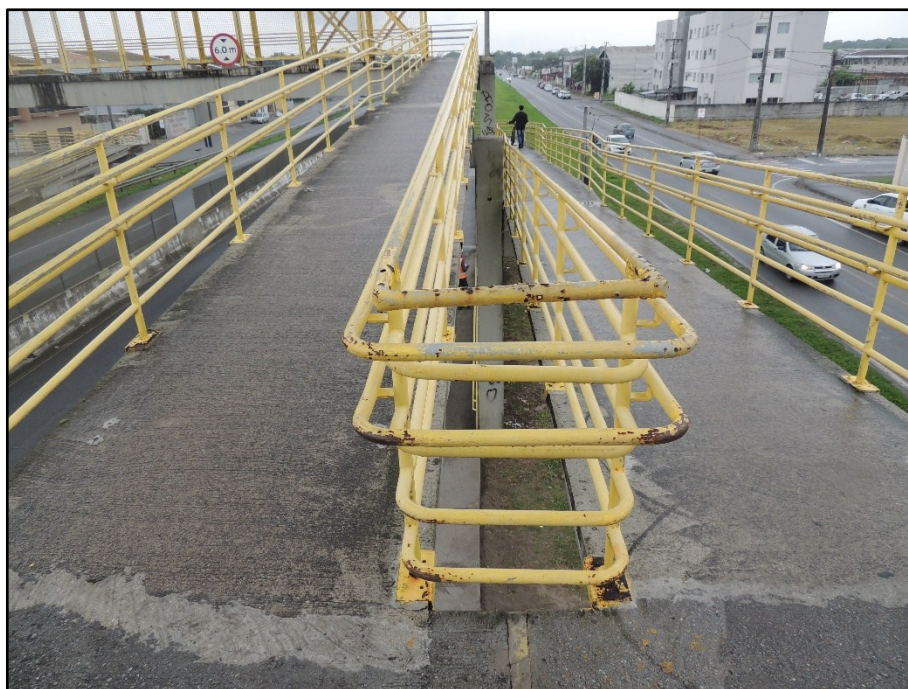
FOTO 007

Vista superior das rampas de acesso1 a partir dos BL's 3 e 4.

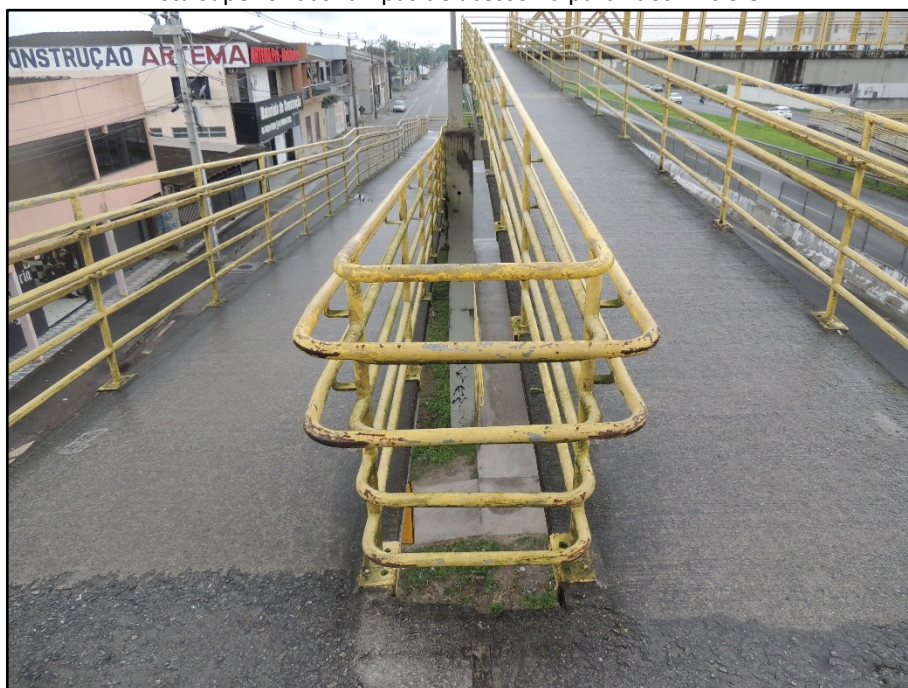
FOTO 008

Vista superior das rampas de acesso2 a partir dos BL's 5 e 6.

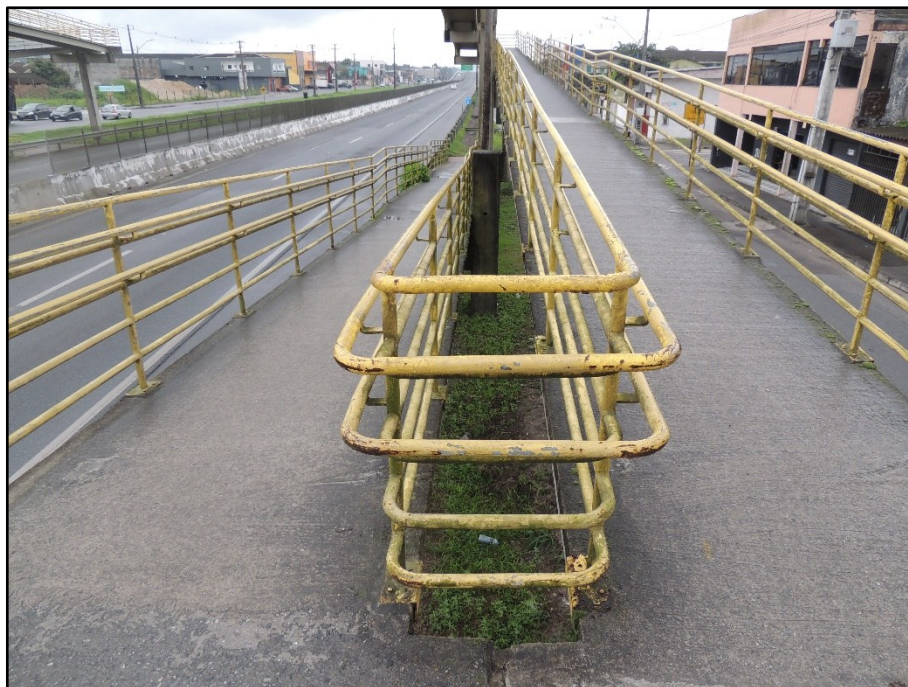
FOTO 009

Vista superior das rampas de acesso2 a partir dos BL's 7 e 8.

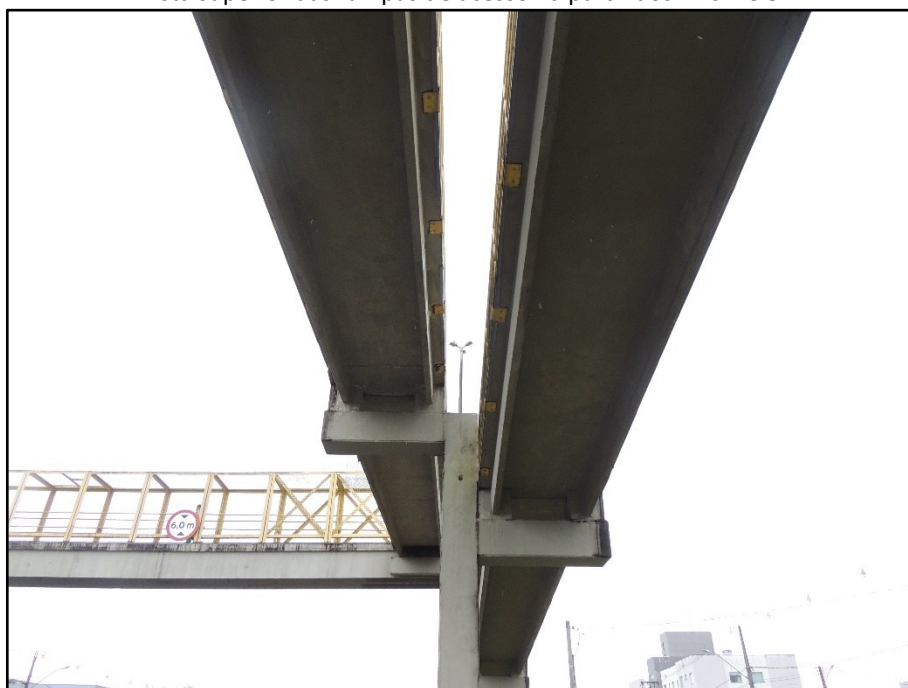
FOTO 010

Vista inferior das rampas de acesso1 a partir da lateral Norte.

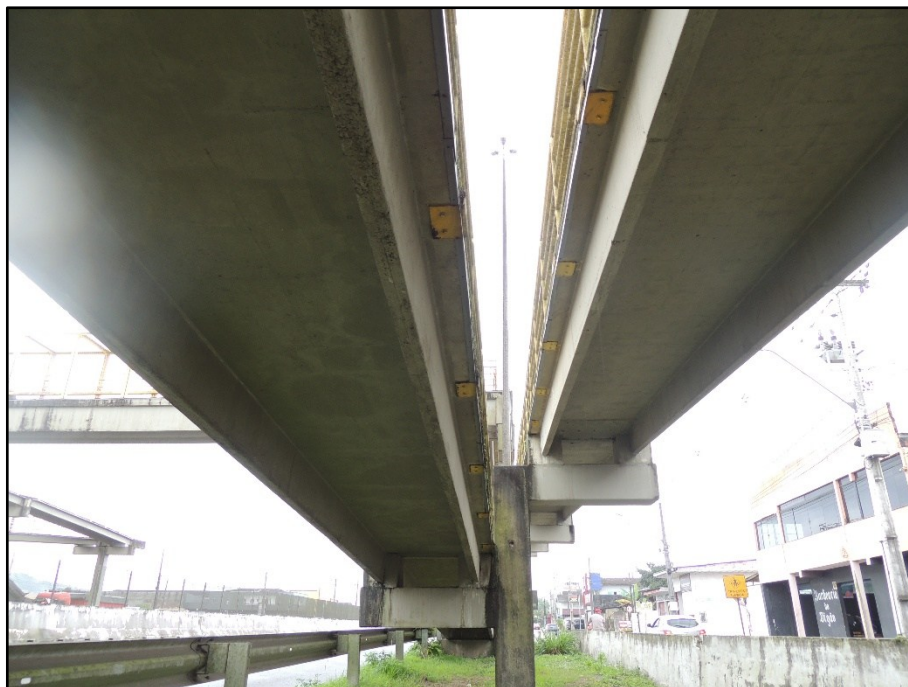
FOTO 011

Vista inferior das rampas de acesso 2 a partir da lateral Sul.

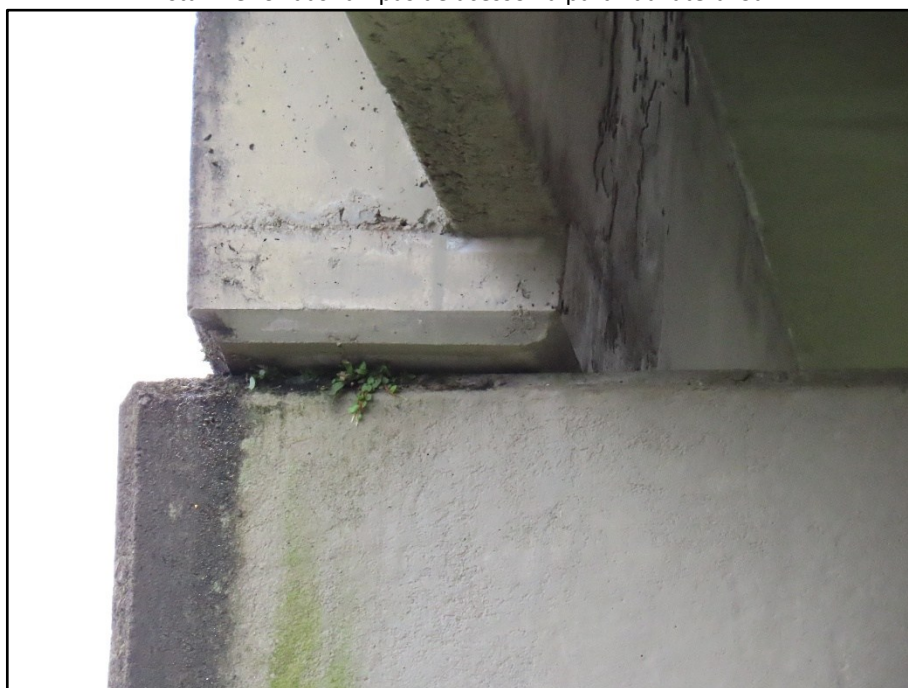
FOTO 012

Vista do aparelho de apoio AA da NV1 no pilar P1, rampa 6.

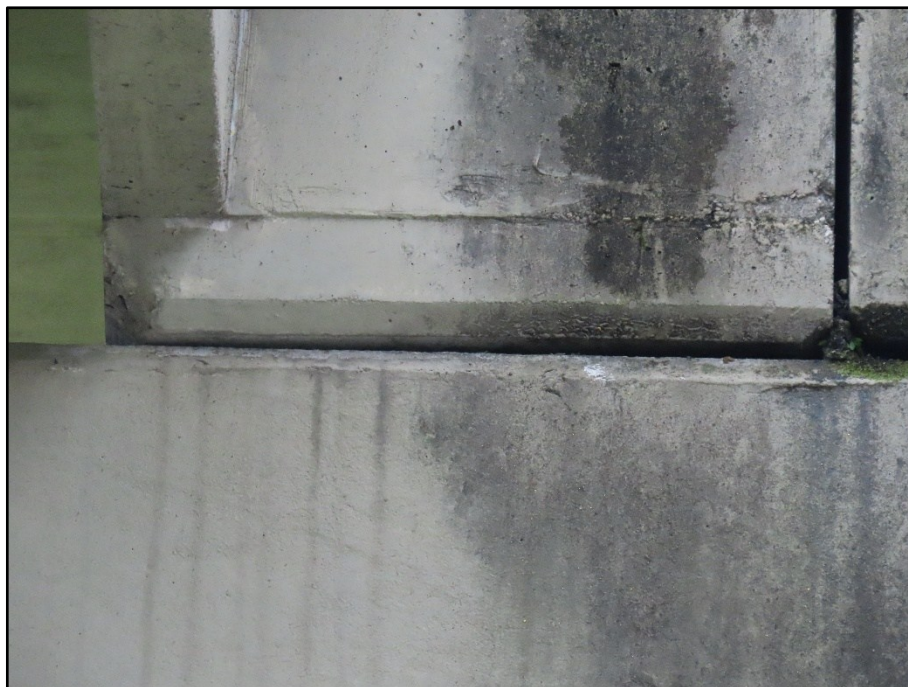
FOTO 013

Vista do aparelho de apoio AA da NV2 no pilar P1, rampa 6.

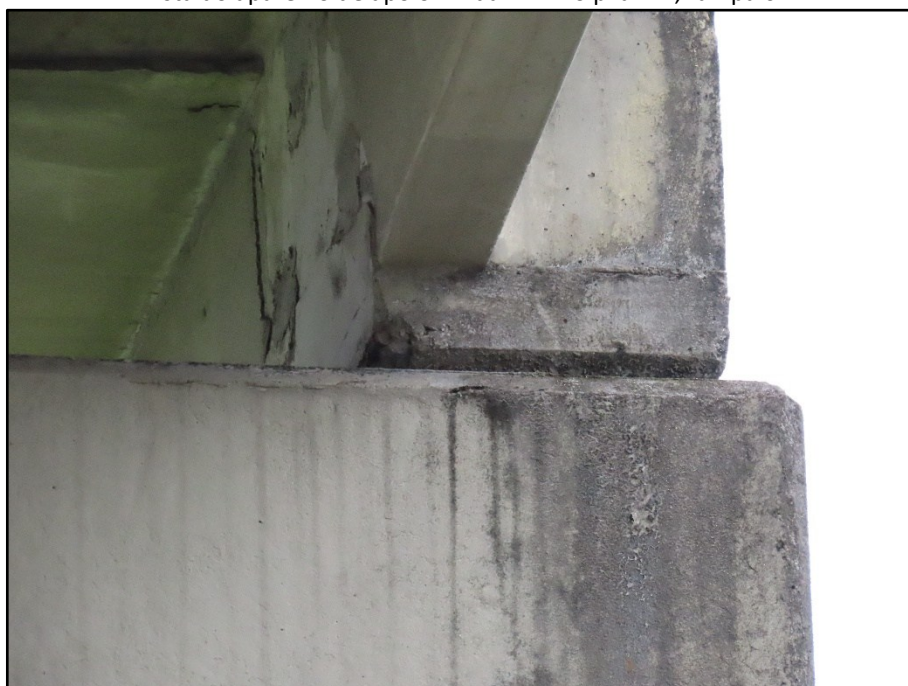
FOTO 014

Vista do aparelho de apoio AA da NV1 no pilar P1, rampa 7.

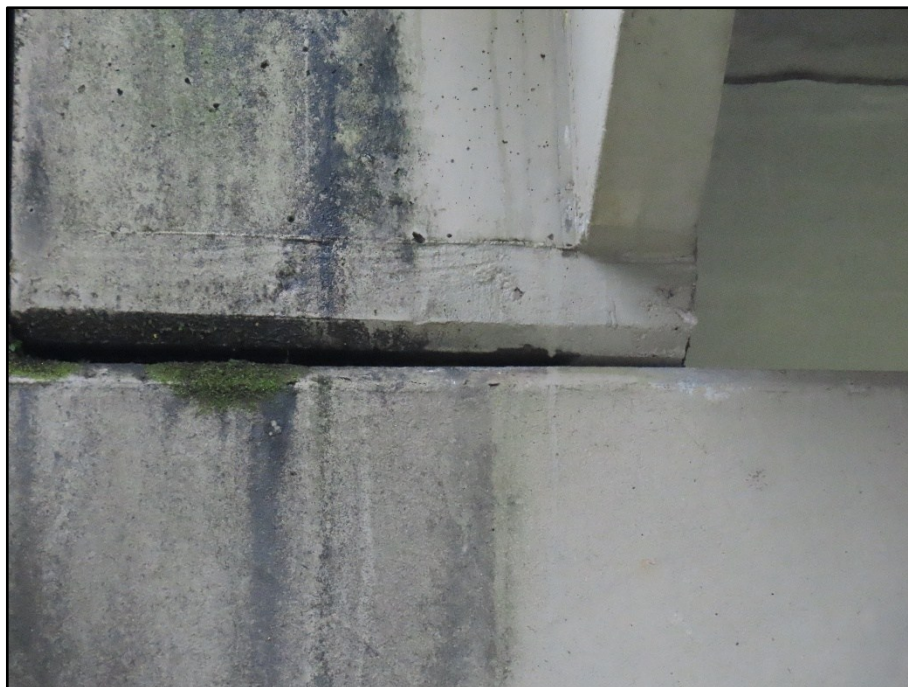
FOTO 015

Vista do aparelho de apoio AA da NV2 no pilar P1, rampa 7.

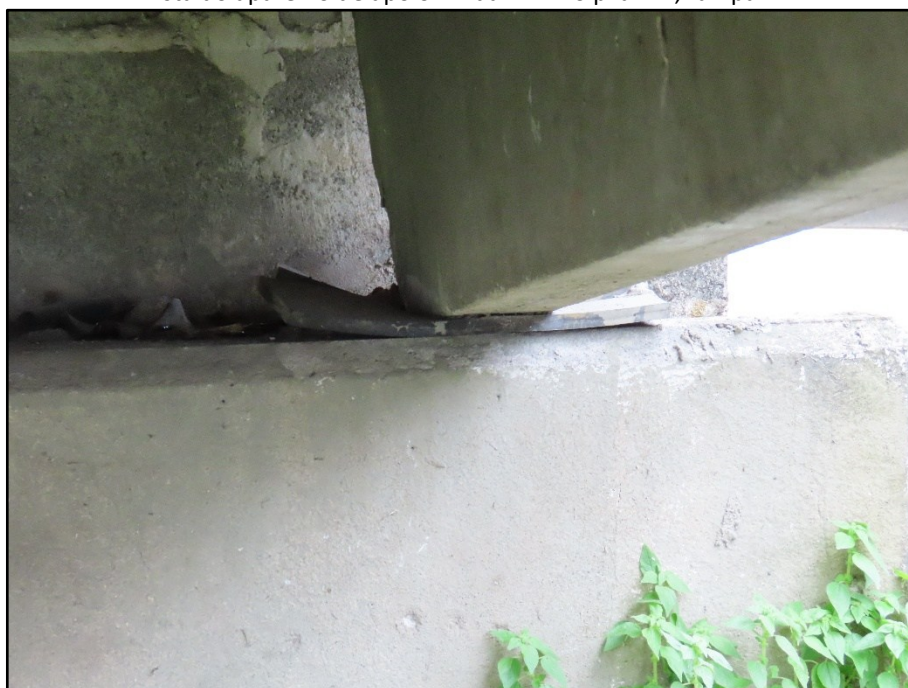
FOTO 016

- Sujeiras ao redor do AA da NV2 no pilar P3, rampa 1, *são remanescentes da época da construção;*
- Fissuras transversais identificadas no piso da passarela, ao longo do seu comprimento, na região dos apoios:

Vista do aparelho de apoio AA da NV1 no pilar P3, rampa 1.

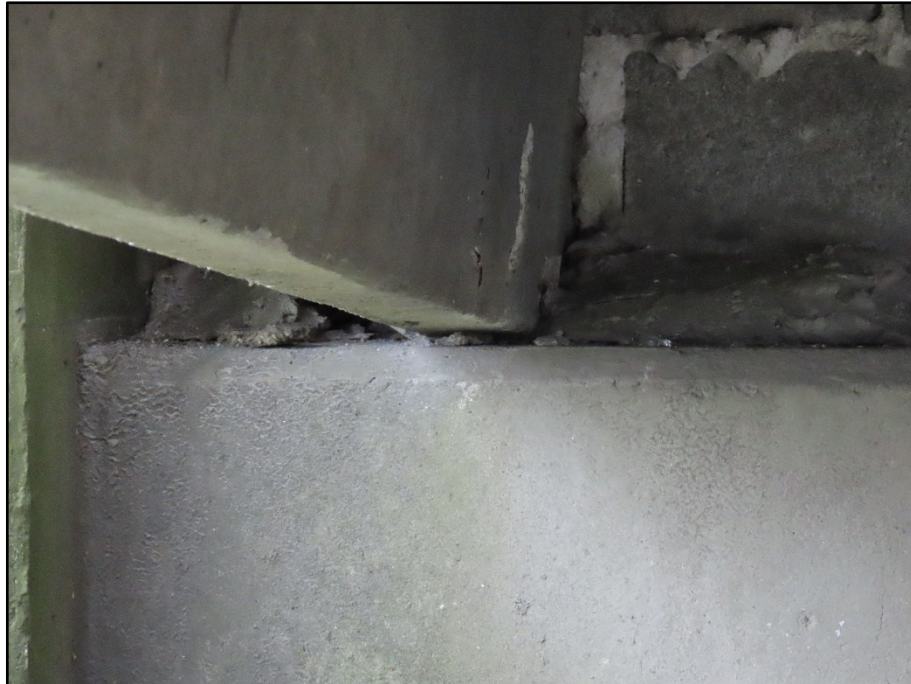
FOTO 017

Vista do aparelho de apoio AA da NV2 no pilar P3, rampa 1.

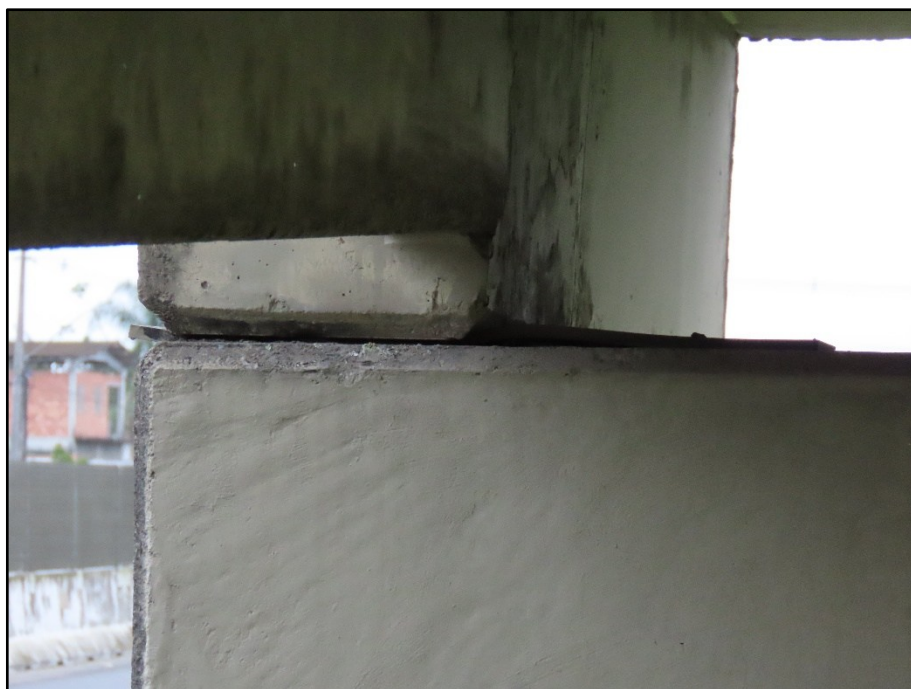
FOTO 018

Vista do aparelho de apoio AA da NV1 no pilar P5, rampa 2.

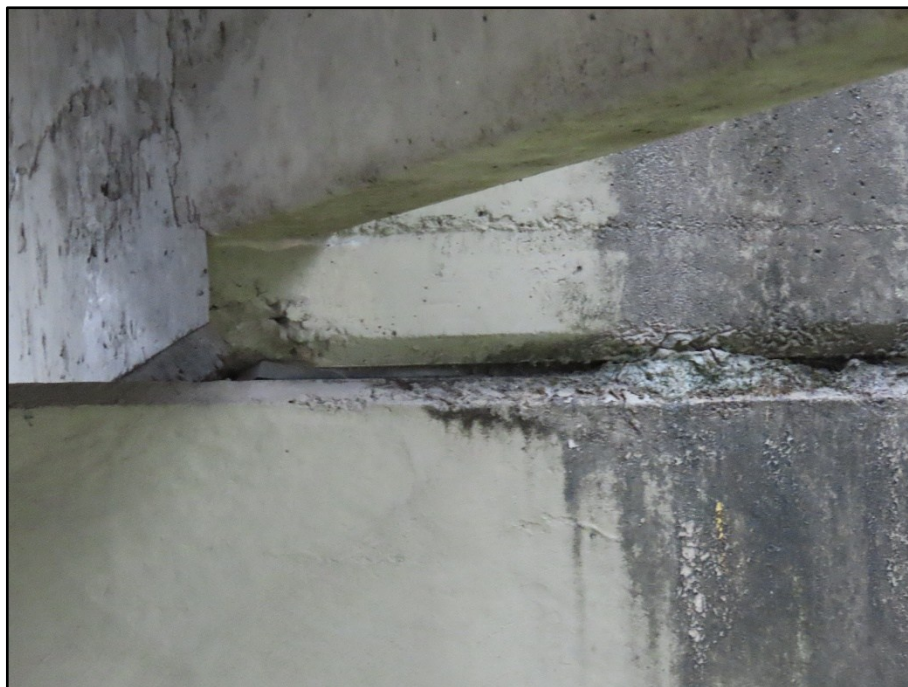
FOTO 019

Vista do aparelho de apoio AA da NV2 no pilar P5, rampa 2.

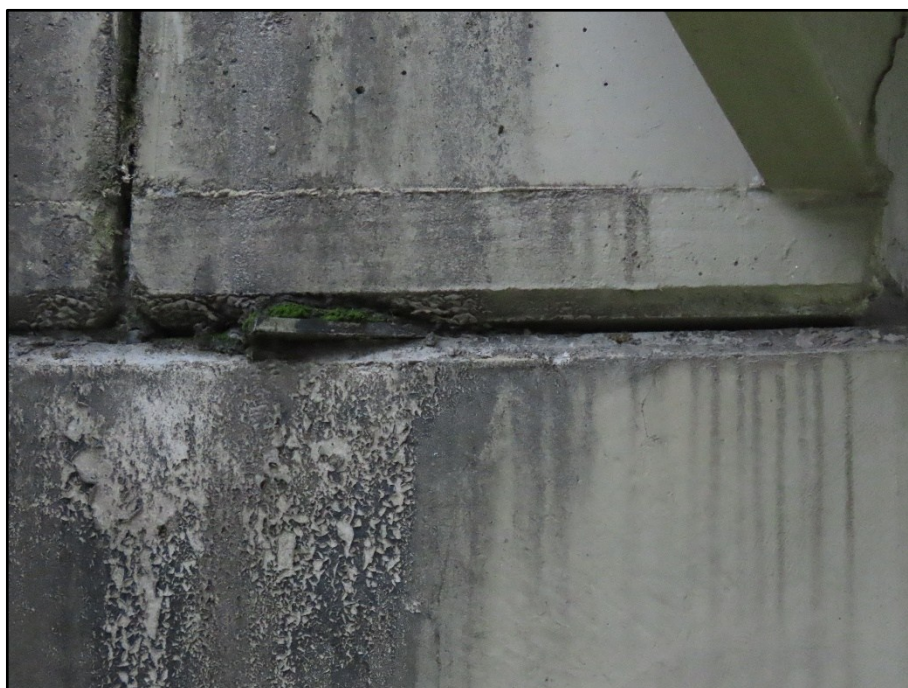
FOTO 020

Vista do aparelho de apoio AA da NV1 no pilar P5, rampa 3.

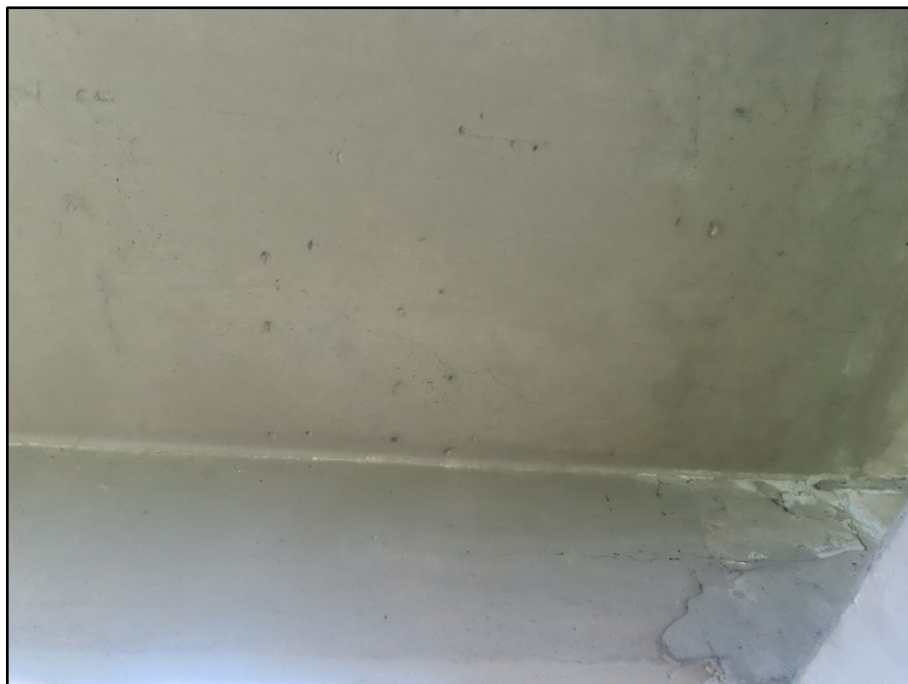
Foto 086

- Fissura transversal na rampa 2, região próxima de junta executiva, face Inferior (Fotos: 086);
- Fissuras com aberturas superiores a 0,3mm, na rampa 3, próximo da nervura 2, face Inferior (Fotos: 087/088/089);

Fissura transversal na região próxima da junta executiva, rampa 2, face Inferior.

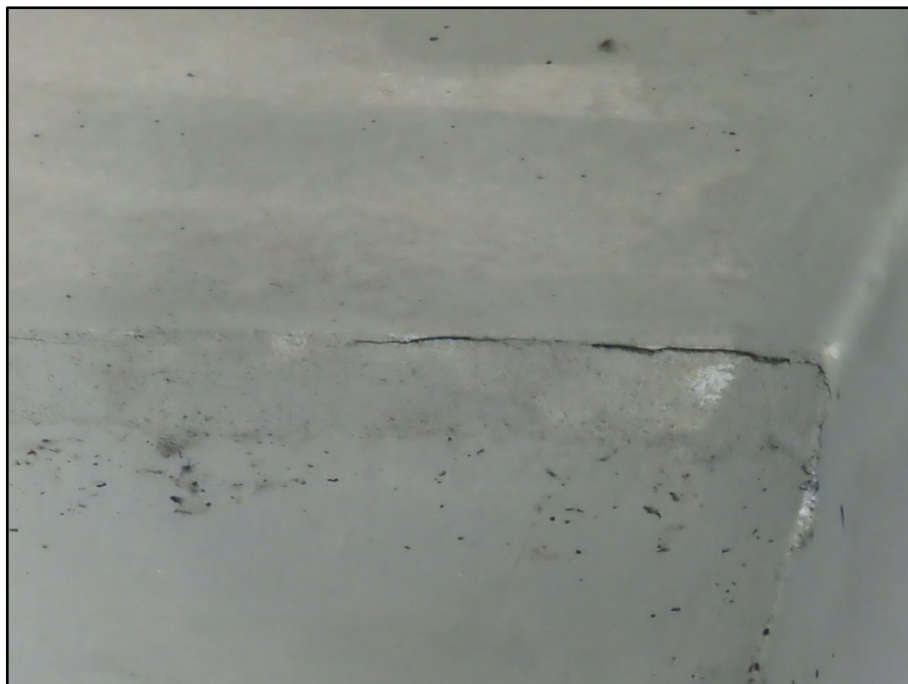
Foto 090

- Defeito construtivo na rampa 3, próximo do pilar P4, face Inferior (Fotos: 090/091/092);
- Fissura transversal na rampa 6, próximo do pilar P1, face Inferior, abertura superior a 0,3mm (Fotos: 093, 094);

Superfície irregular na laje da rampa 3, próximo do pilar P4, face Inferior.

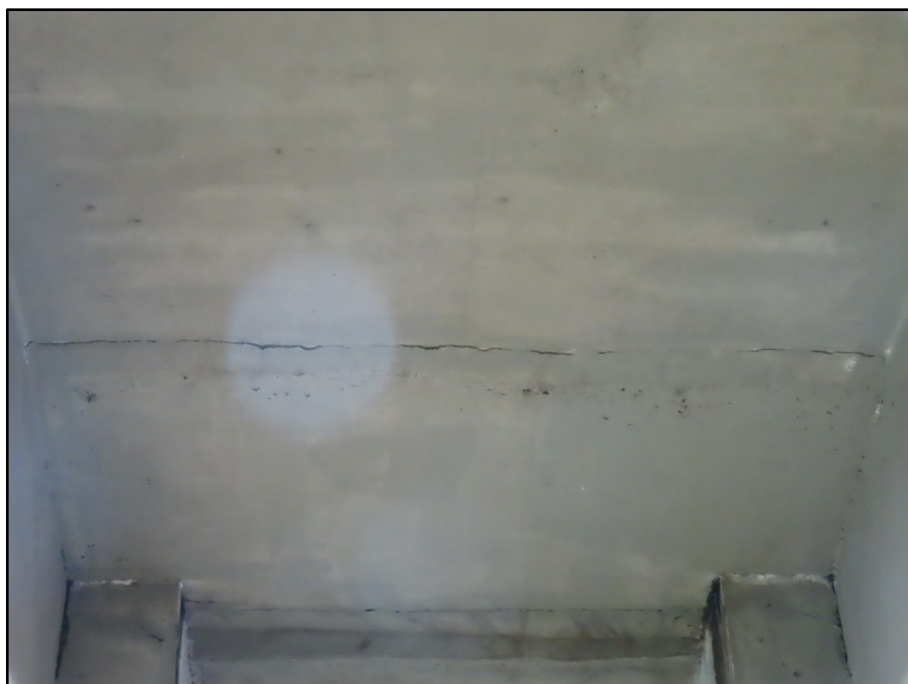
Foto 091

Defeito construtivo na rampa 3, próximo do pilar P4, face Inferior.

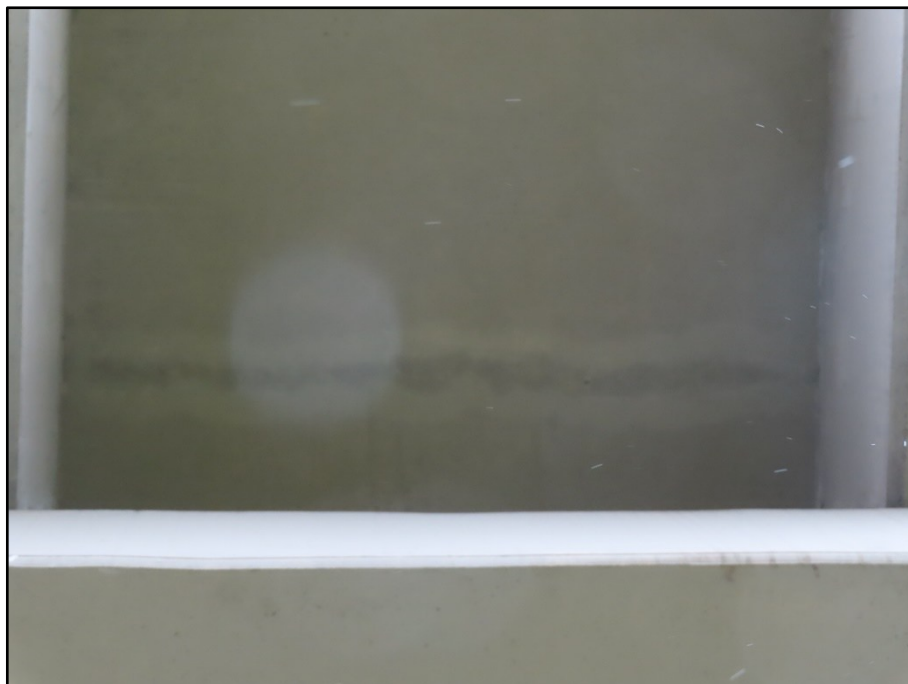
Foto 092

Defeito construtivo na rampa 3, próximo do pilar P4, face Inferior

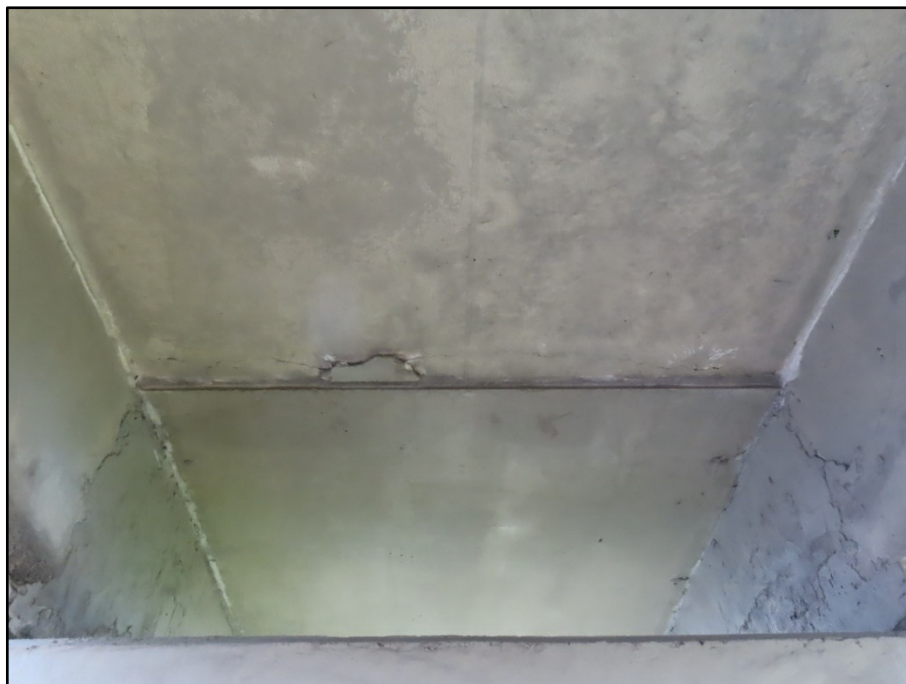
Foto 096

- Concreto disgregado e armadura exposta disgregado na rampa 1, face Inferior, próximo da nervura 2 (Fotos: 096);
- Concreto disgregado e armadura exposta na rampa 2, face Inferior (Fotos: 097);

Concreto disgregado e armadura exposta disgregado na rampa 1, face Inferior, próximo da nervura 2

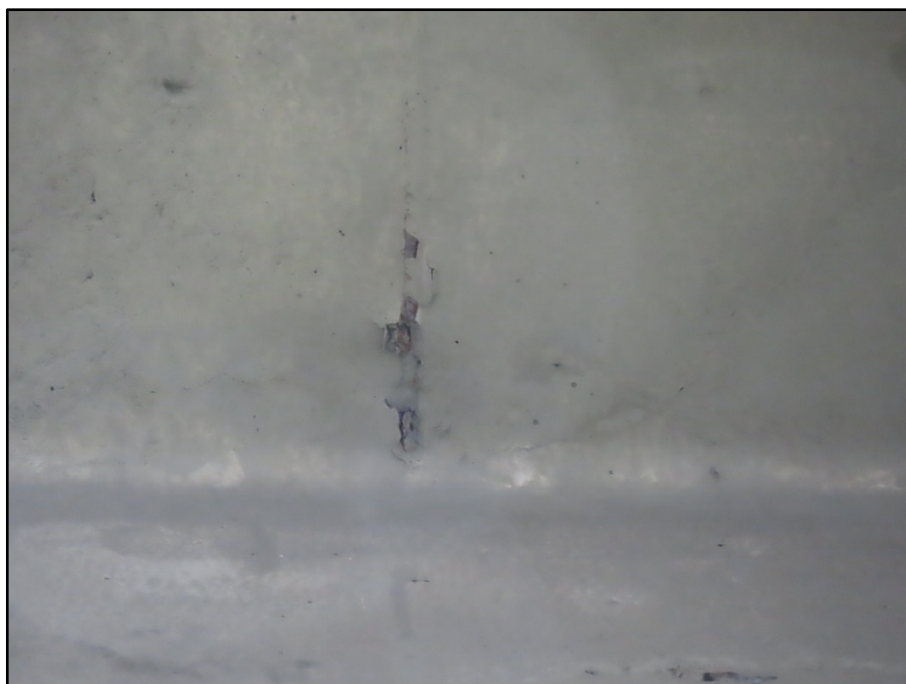
Foto 097

Concreto disgregado e armadura exposta na rampa 2, face Inferior

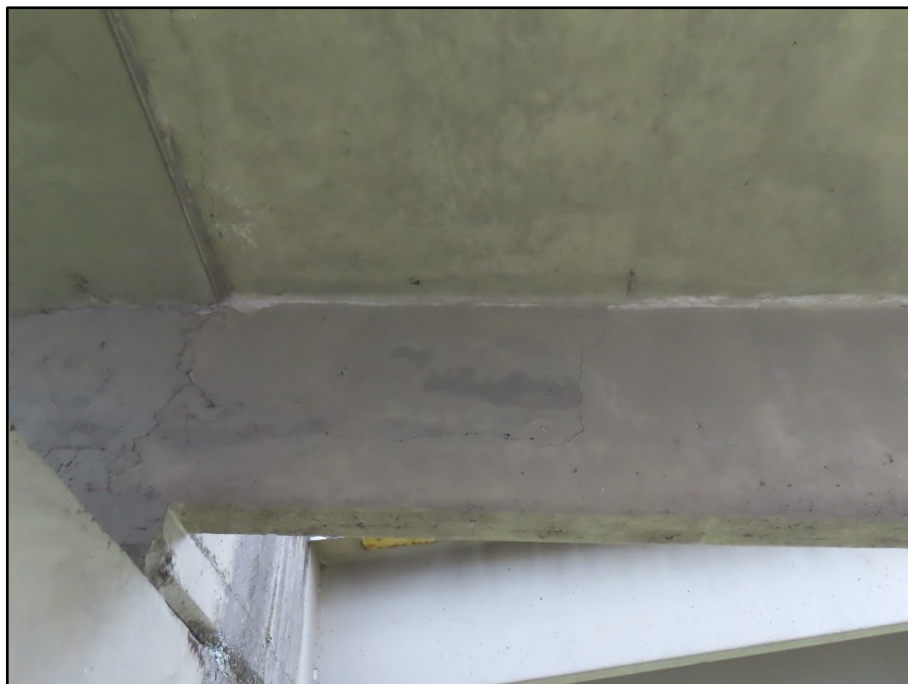
Foto 098

- Concreto disgregado e armadura exposta na rampa 6, próximo da nervura 1, face Inferior (Fotos: 098);

Concreto disgregado e armadura exposta na rampa 6, próximo da nervura 1, face Inferior

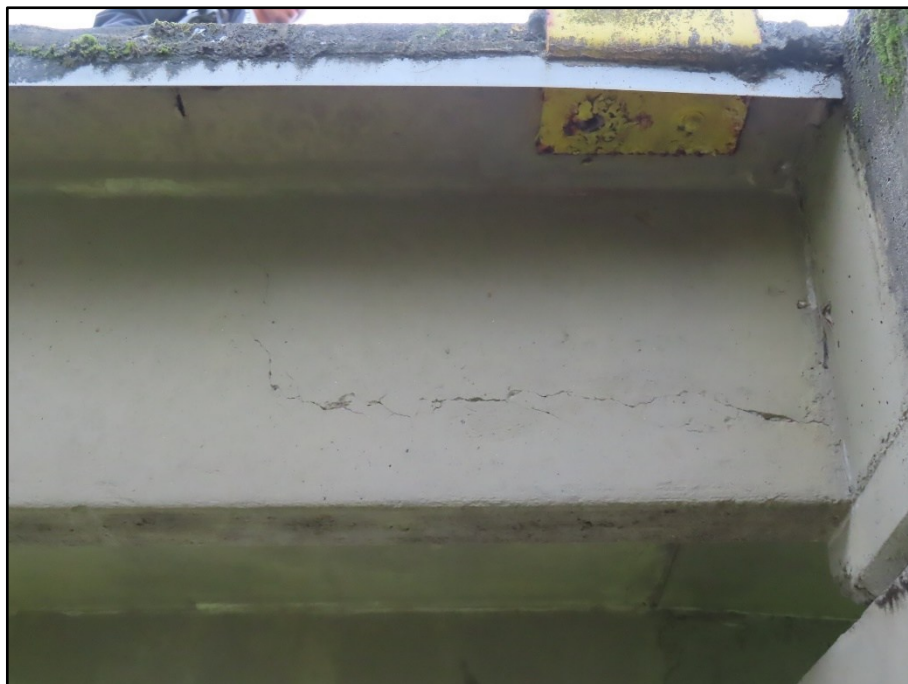
Foto 100

- Fissura na nervura 2 da rampa 2, próximo do pilar P5, faces Leste e Oeste (Fotos: 099/100/101);
- Fissura diagonal na nervura 2 da rampa 2, próximo do pilar P4, face Oeste (Fotos: 102/103);
- Fissura na nervura 2 da rampa 5, face Leste;
- Concreto disgregado e armadura exposta na nervura 2 da rampa 1, próximo do pilar P3, face Leste (Fotos: 104/105);
- Concreto disgregado e armadura exposta na nervura 1 na rampa 9, face Oeste (Fotos: 106/107);
- Manchas de umidade:
  - na nervura 1 na BL1, face Leste (Fotos: 108/109);
  - na nervura 1 na BL2, face Oeste (Fotos: 110/111);
  - na nervura 1 na BL3, face Oeste (Fotos: 112/113);
  - na nervura 1 na BL4, face Leste (Fotos: 114/115);

Fissura na nervura 2 da rampa 2, próximo do pilar P5, faces Leste e Oeste

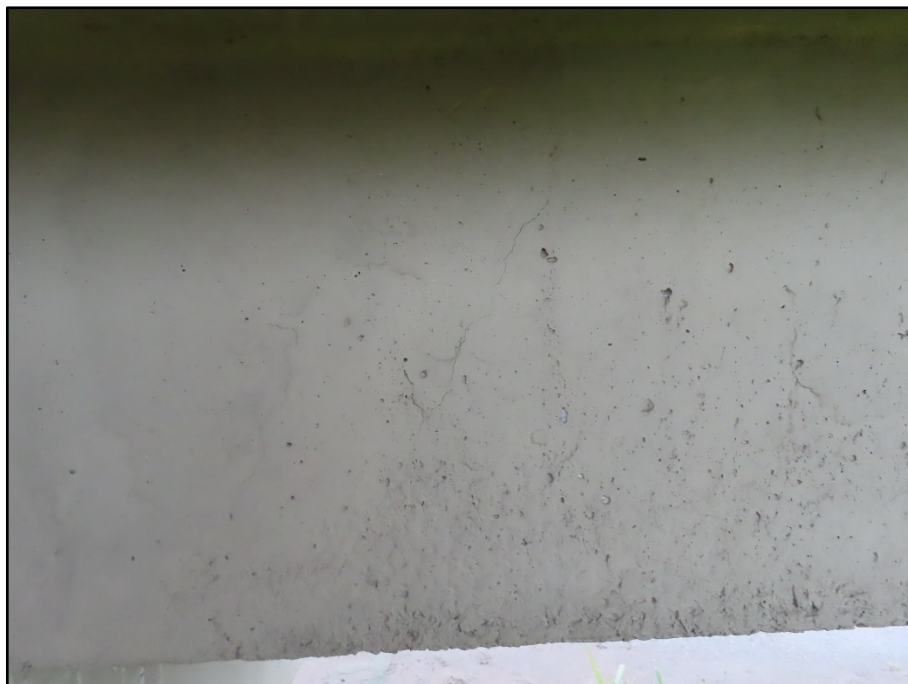
Foto 102

Fissura na nervura 2 da rampa 2, próximo do pilar P4, face Oeste

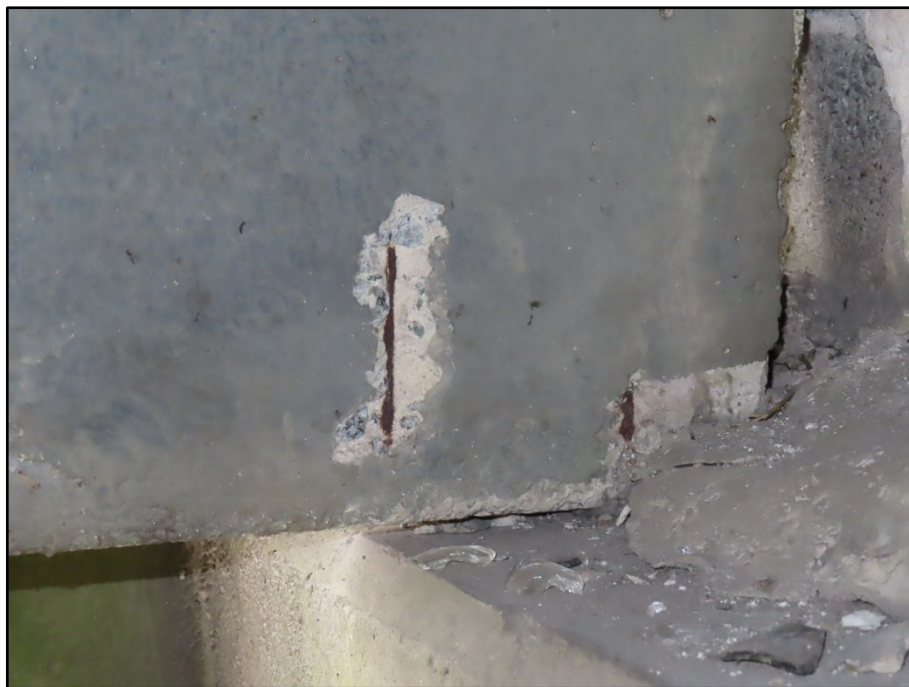
Foto 104

Concreto disgregado e armadura exposta na nervura 2 da rampa 1, próximo do pilar P3, face Leste

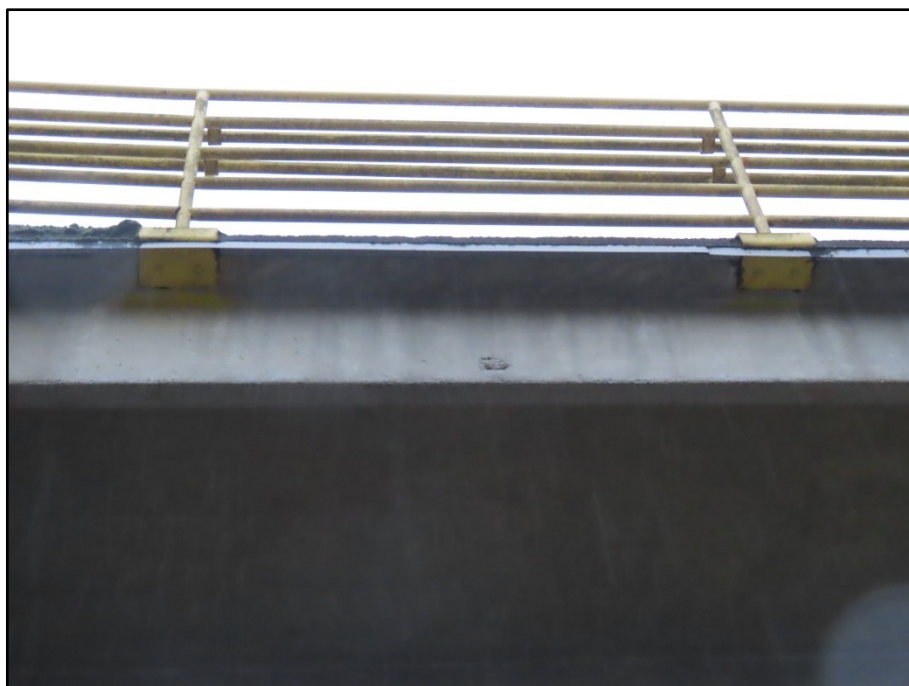
Foto 105

Concreto disgregado e armadura exposta na nervura 2 da rampa 1, próximo do pilar P3, face Leste

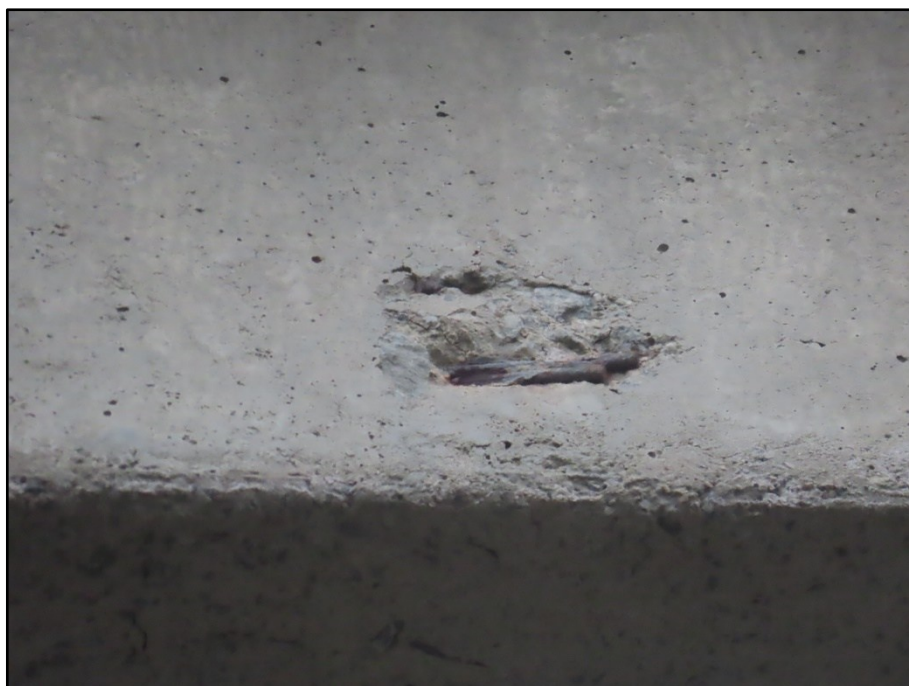
Foto 106

Concreto disgregado e armadura exposta na nervura 1 na rampa 9, face Oeste

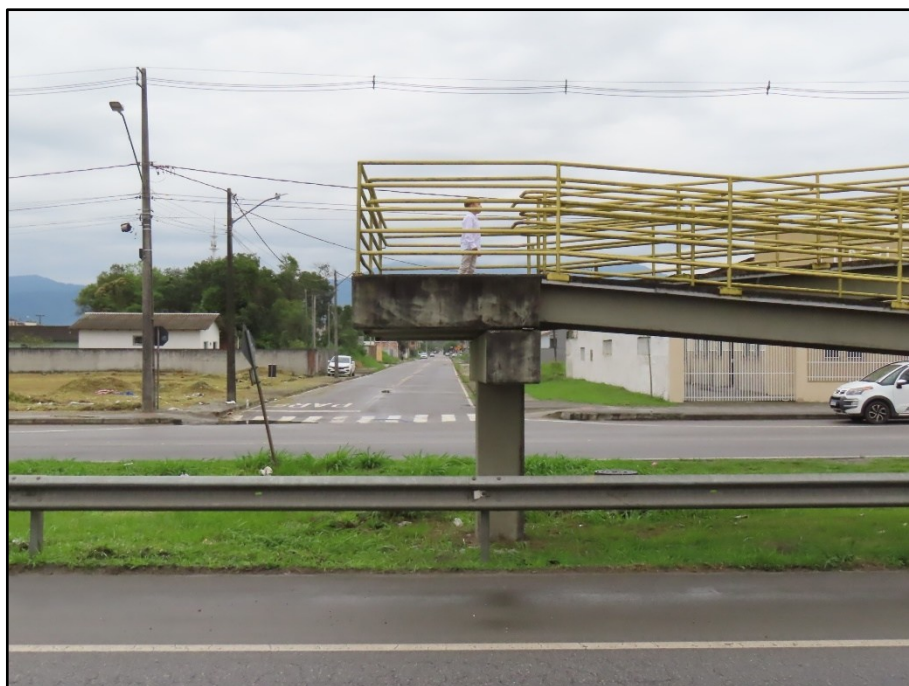
Foto 107

Concreto disgregado e armadura exposta na nervura 1 na rampa 9, face Oeste

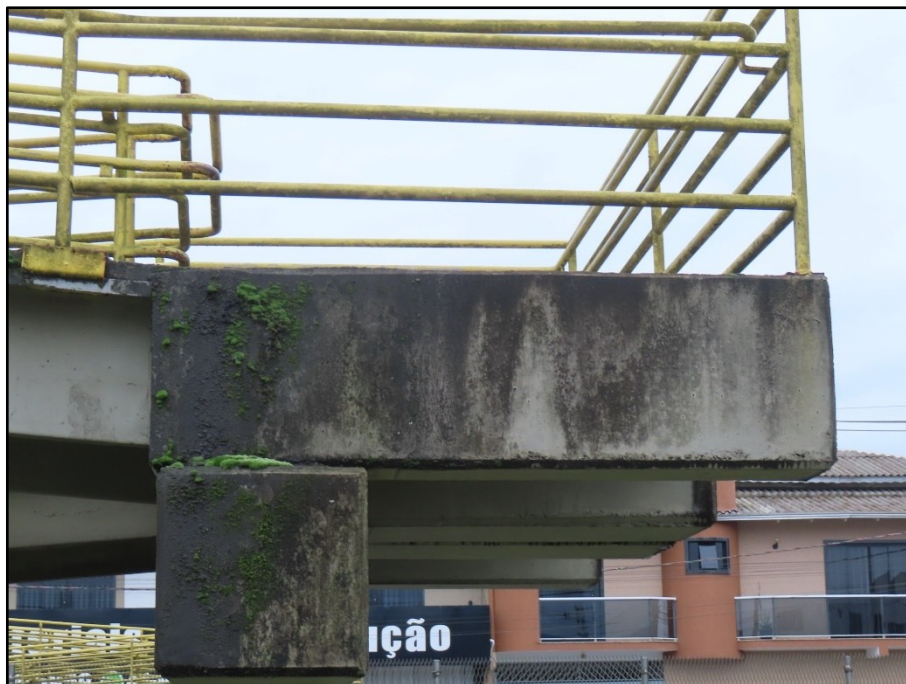
Foto 110  
Manchas de umidade na nervura 1 na BL2, face Oeste

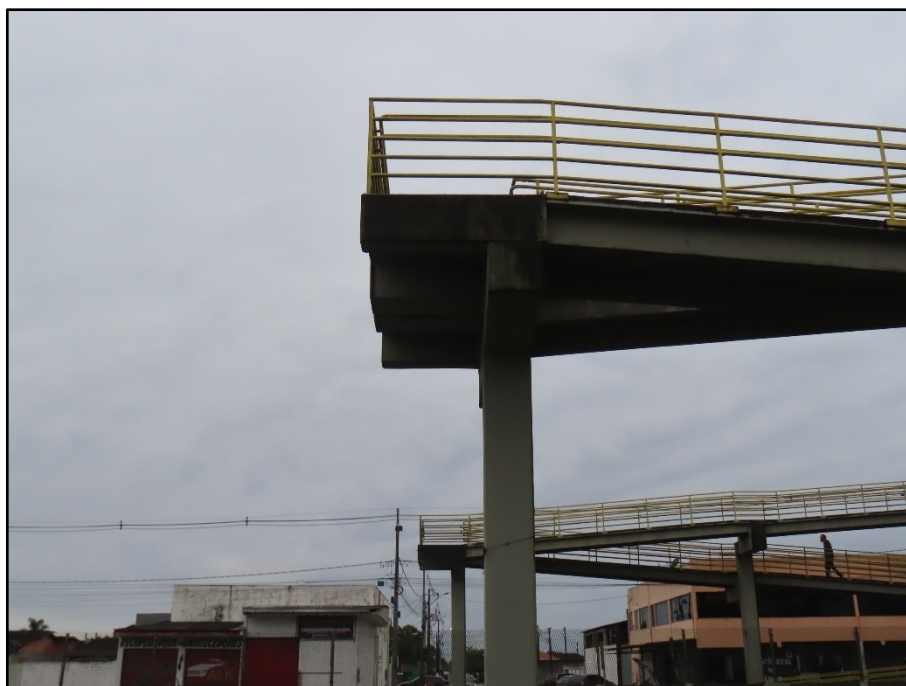
Foto 111

Manchas de umidade na nervura 1 na BL2, face Oeste
