**Rodovia: PR-407**

**Trecho: Morretes/PR – Paranaguá/PR**

**PROJETO EXECUTIVO**  
**REFORÇO DE OAE**  
**PASSARELA DE PEDESTRES**  
**PR407 KM 002+040**

**VOLUME 1 - RELATÓRIO TÉCNICO**  
**(EPR-407PR-002+040-OAE-EXO-RT-V1-001-R00)**  
**SETEMBRO/2025**

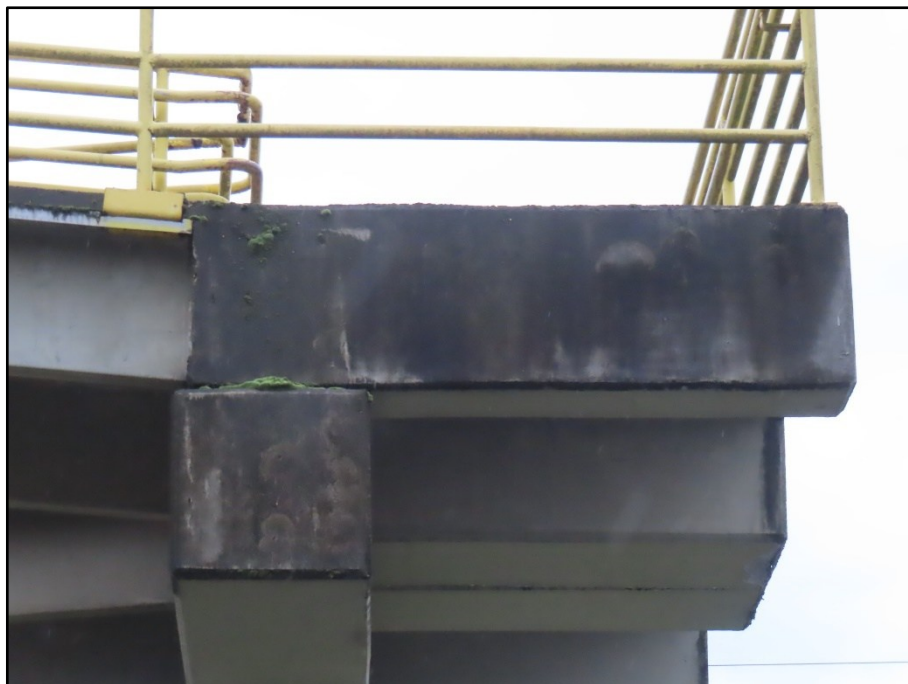
Foto 115

Manchas de umidade na nervura 1 na BL4, face Leste

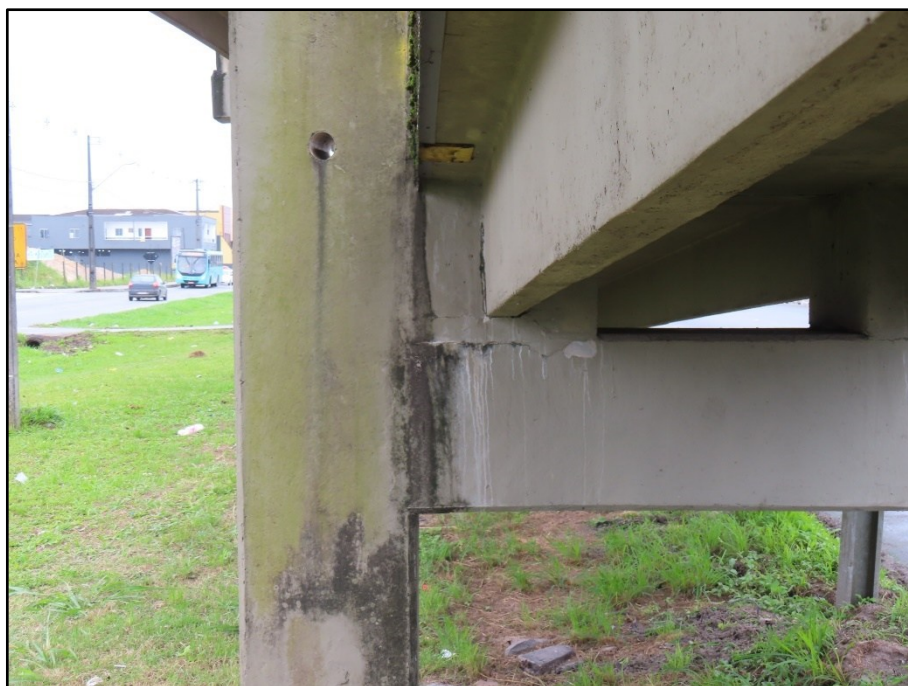
Foto 116

- Fissuras no bloco de apoio da VAP9 do pilar P4, face Sul (Fotos: 116/117);
- Fissuras com infiltração no bloco de apoio da nervura 1 na VAP9 do pilar P4 face Sul (Fotos: 118/119);

Concreto disgregado no bloco de apoio da VAP9 do pilar P4, face Sul

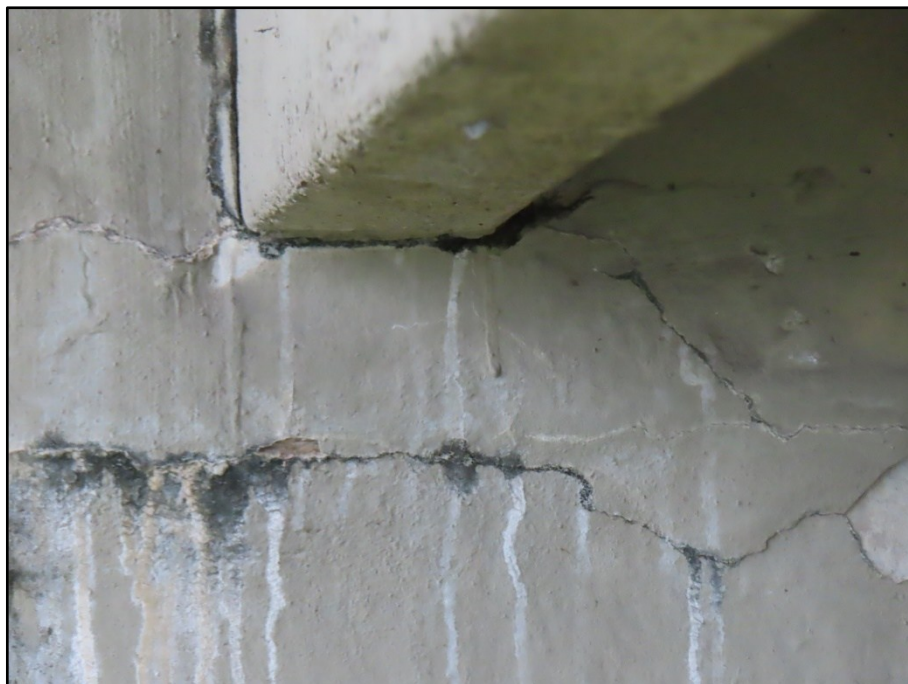
Foto 117

Fissuras no bloco de apoio da VAP9 do pilar P4, face Sul

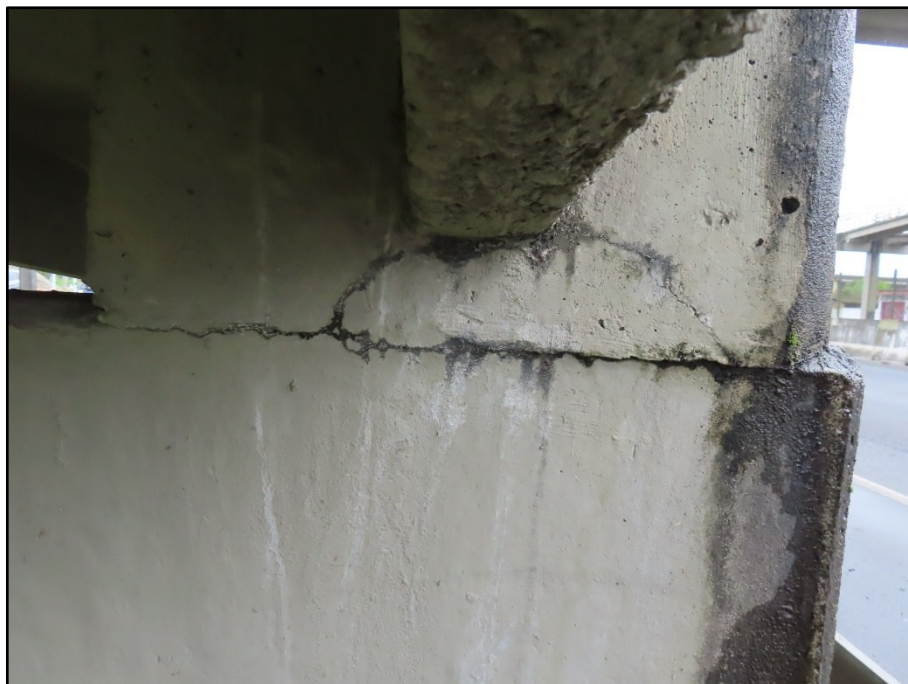
Foto 119

Idem foto anterior. Bloco de apoio da nervura 1 na VAP9 do pilar P4 face Sul.

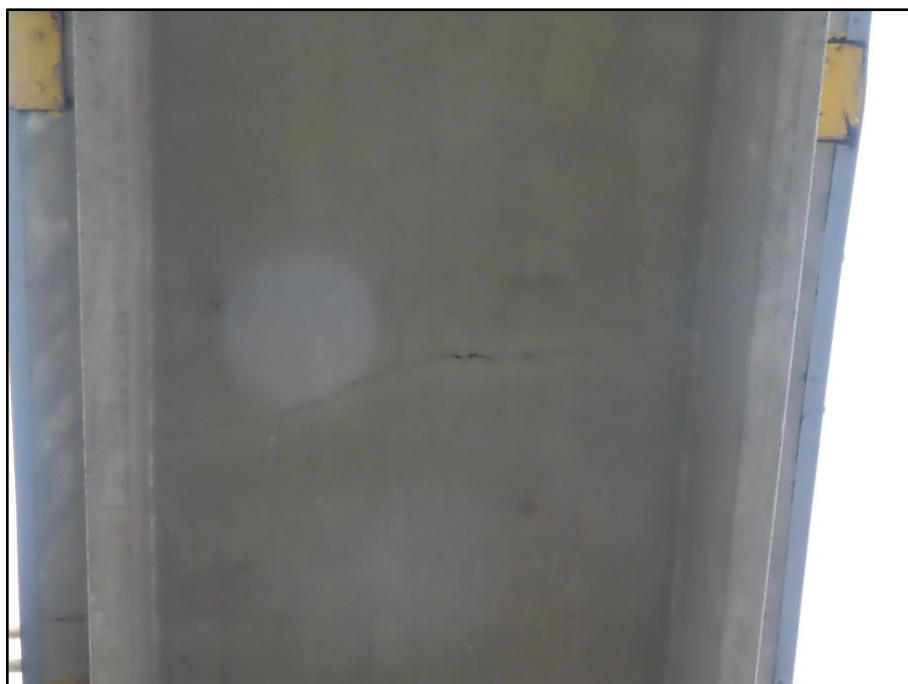
Foto 120

- Fissura transversal, com abertura superior a 0,3mm, na rampa 11, face Inferior (Fotos: 120);
- Fissura na rampa 13, face Inferior;
- Fissura na rampa 14, face Inferior;
- Concreto disgregado na nervura 1 na rampa 13, face Leste (Fotos: 121/122);

Fissura transversal, com abertura de 0,3mm, na rampa 11, face Inferior.

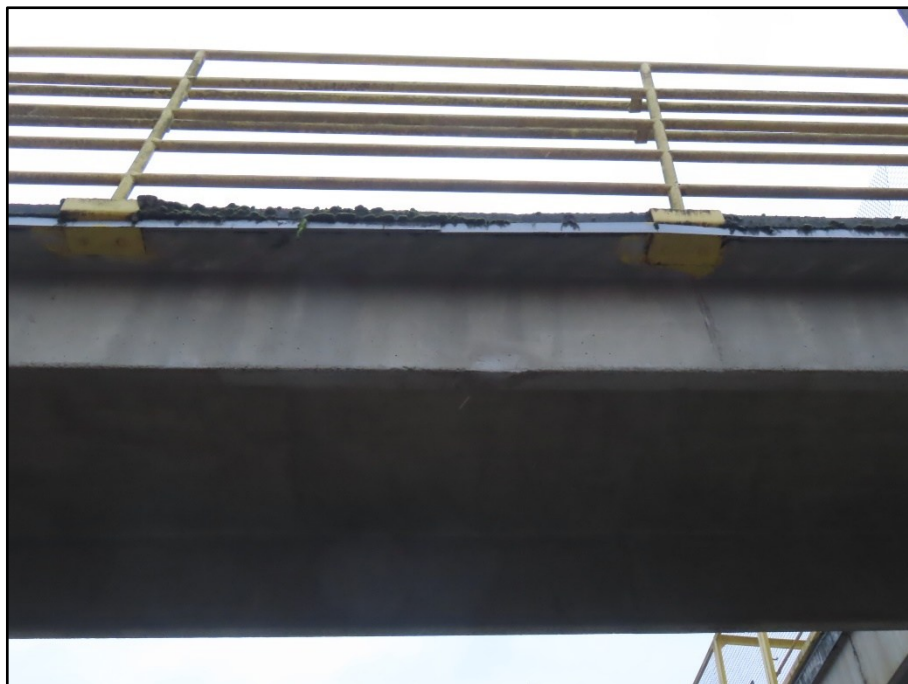
Foto 121

Concreto disgregado na borda da nervura 1, na rampa 13, face Leste. Devido a defeito construtivo.

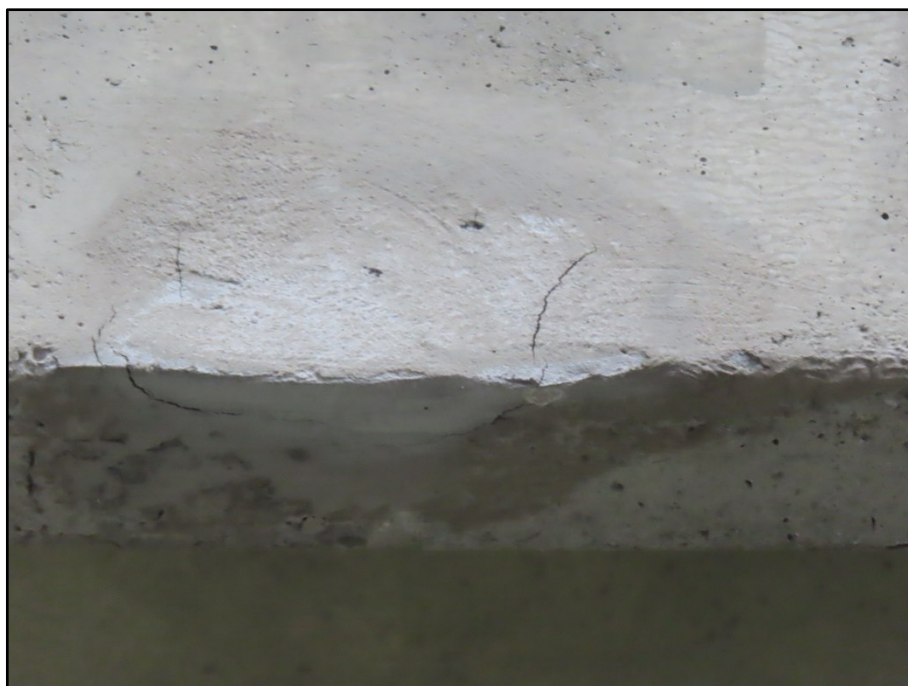
Foto 122

Idem foto anterior. Concreto disgregado na borda da nervura 1 na rampa 13, face Leste.

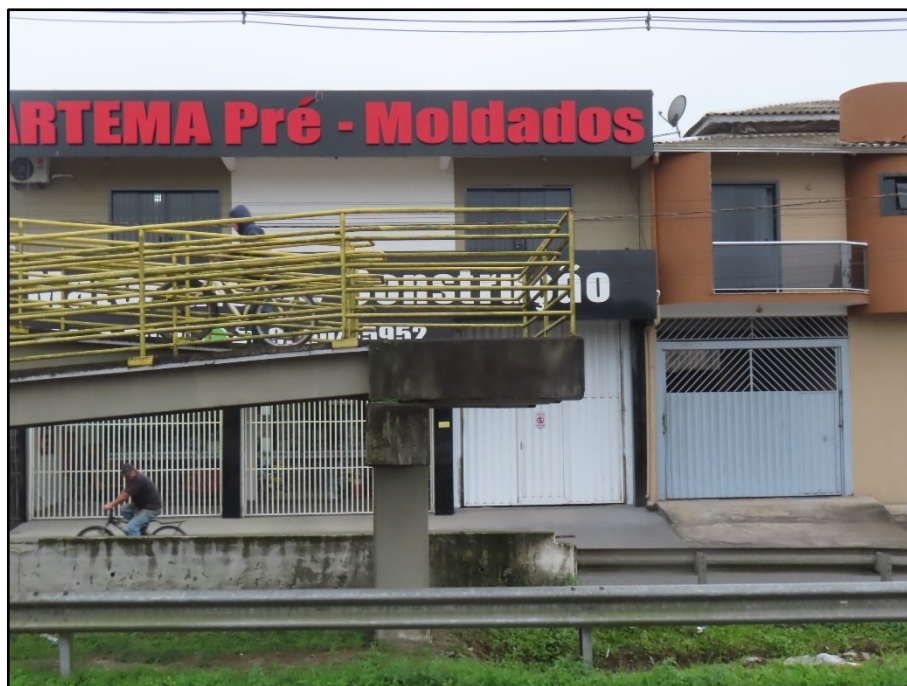
Foto 127

Manchas de umidade na nervura 1 na BL8, face Oeste

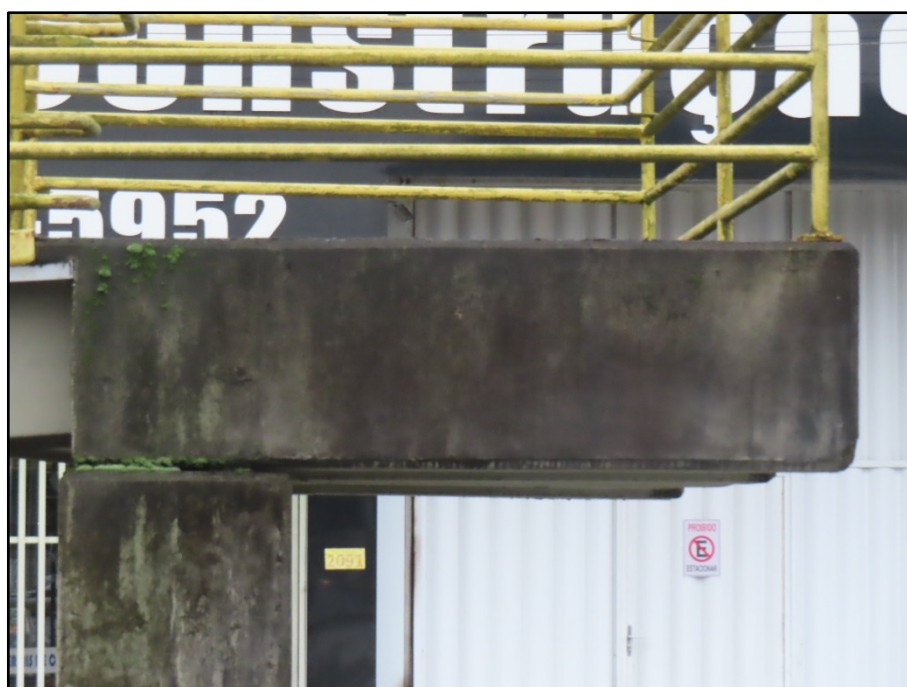
Foto 128

Manchas de umidade na nervura 1 na BL8, face Oeste

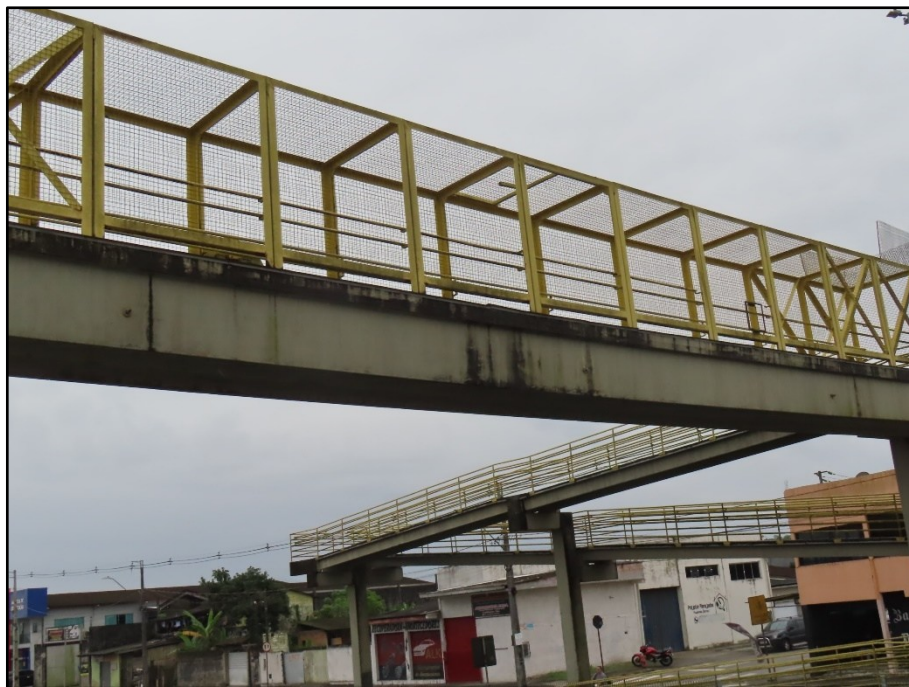
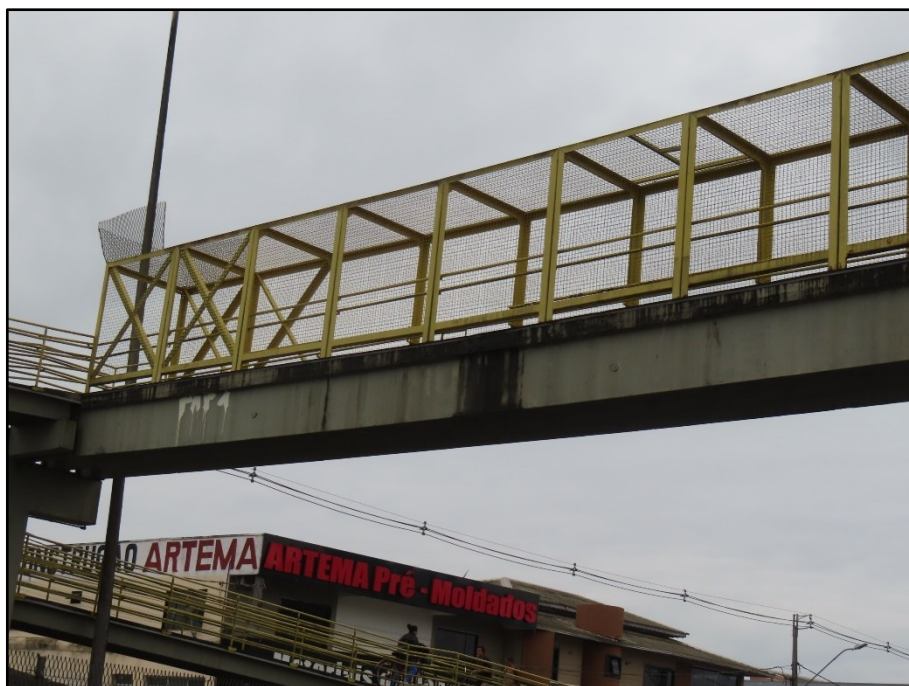
- Nas vigas longarina VL1, VL2 e VL3 foram identificados deslocamentos verticais no meio do vão, visíveis a olho nú (Fotos: 129, 130);

Nas vigas longarina VL1, VL2 e VL3 foram identificadas flechas, visíveis a olho nú, no meio do vão

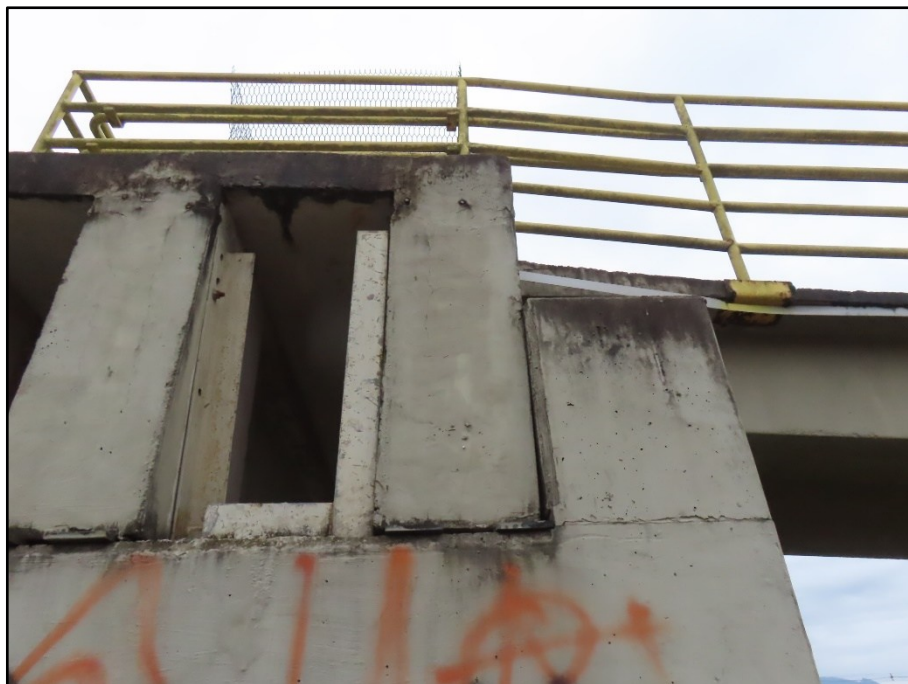
Foto 131

- Fissuras mapeadas na face Leste da viga longarina VL1, acesso 2 (Fotos: 131/132/133);
- Fissuras de configuração vertical, na projeção da VL2, na face Leste, acesso 2 (Fotos: 134/135/136/137);
- Fissuras mapeadas em região localizada da viga longarina VL3, trecho próximo do acesso 1, face Sul (Fotos: 138/139);
- Manchas de umidade no trecho central da viga longarina VL1, face Norte e, na VL3, face Sul (Fotos: 140/141/142/143).

Fissuras mapeadas na face Leste da viga longarina VL1, face Leste, acesso 2.

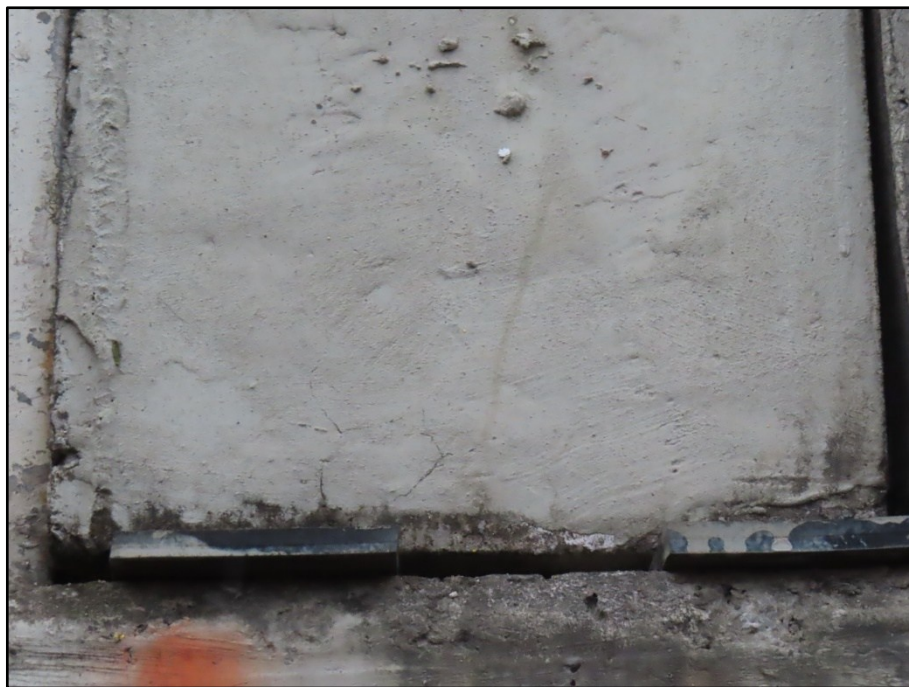
Foto 133

Idem foto anterior. Viga longitudinal VL1, face Leste, acesso 2.

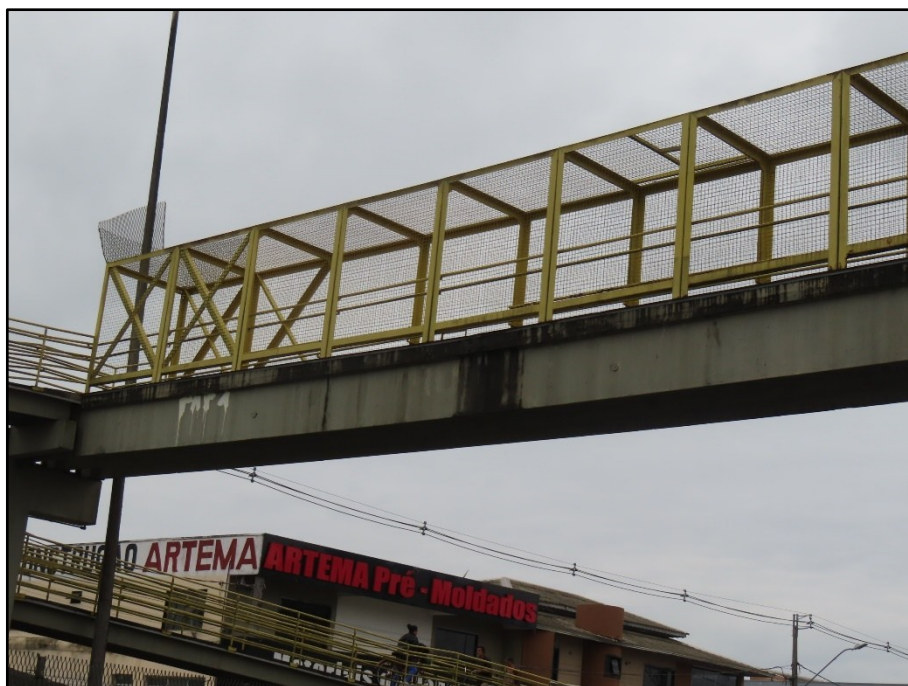
Foto 140

Manchas de umidade no trecho central da longarina VL1, face Norte.

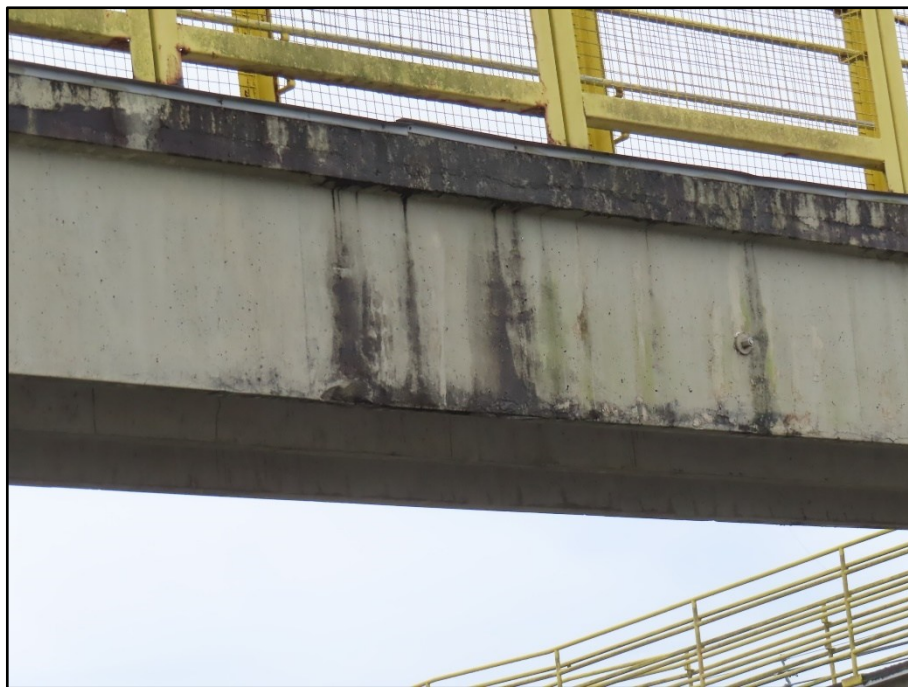
Foto 143

Idem foto anterior. Viga longarina VL3, face Sul.

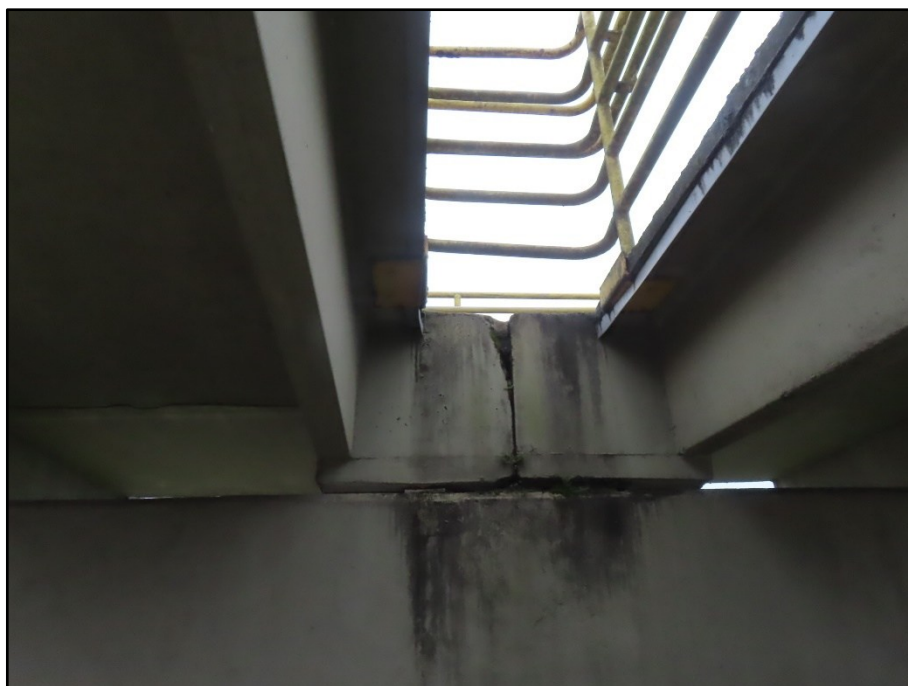
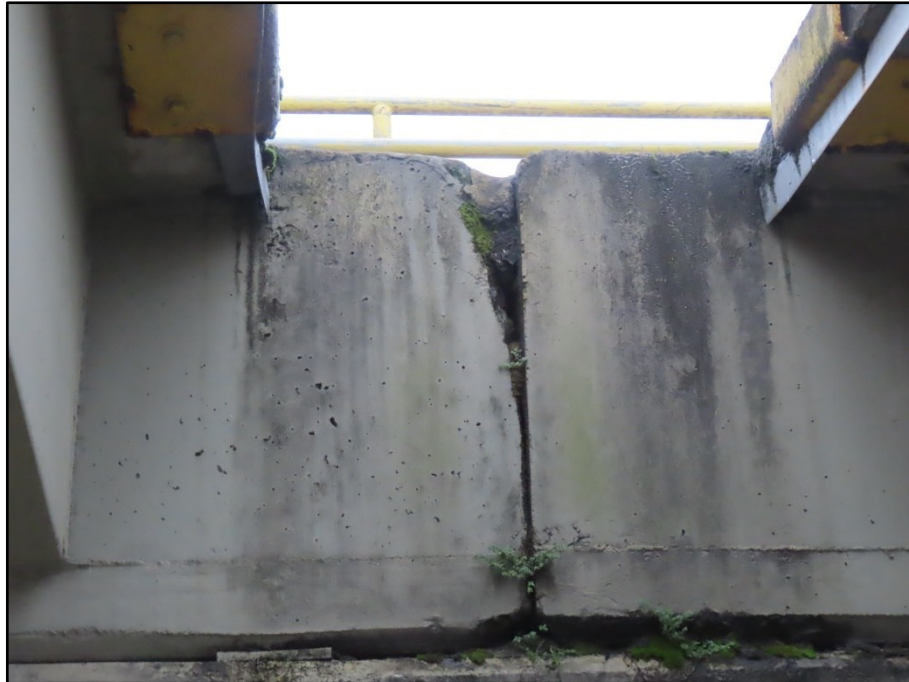
- Concreto disgregado na região da JD16 entre BL7 e BL8, face Norte (Fotos: 144/145);

Concreto disgregado na região da JD16 entre BL7 e BL8, face Norte.

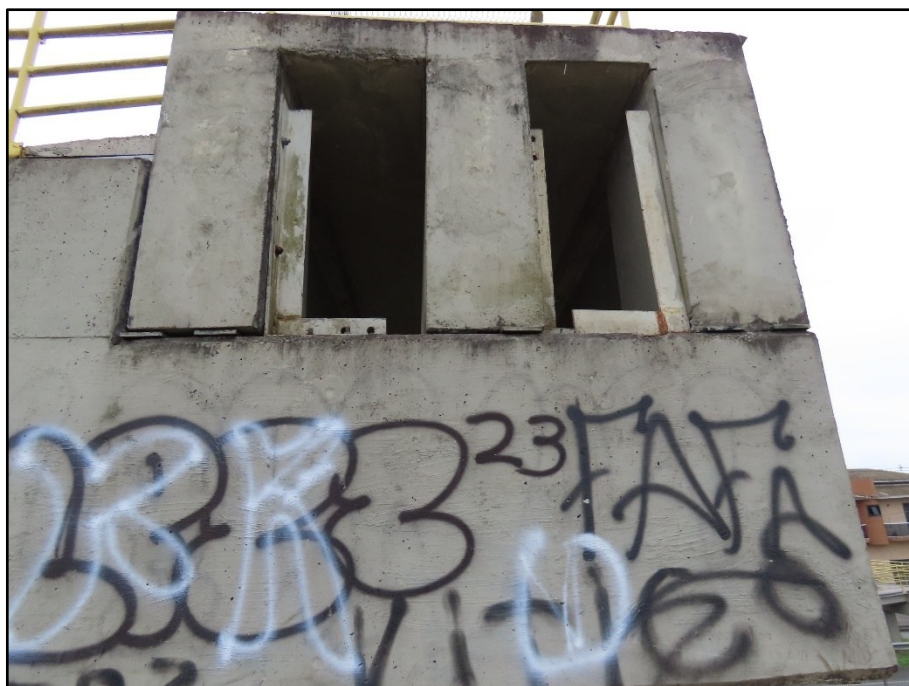
Foto 146

- Aparelhos de apoio com deslocamento, fora de posição:
  - sob a viga longitudinal VL1 do trecho de travessia, pilar P3 (Fotos: 146/147);
  - sob a viga longitudinal VL2 do trecho de travessia, pilar P3 (Fotos: 146/148);

Visualização de parte dos aparelhos de apoio identificados sob as viga longitudinal VL1, VL2 e VL3 do trecho de travessia, pilar P3

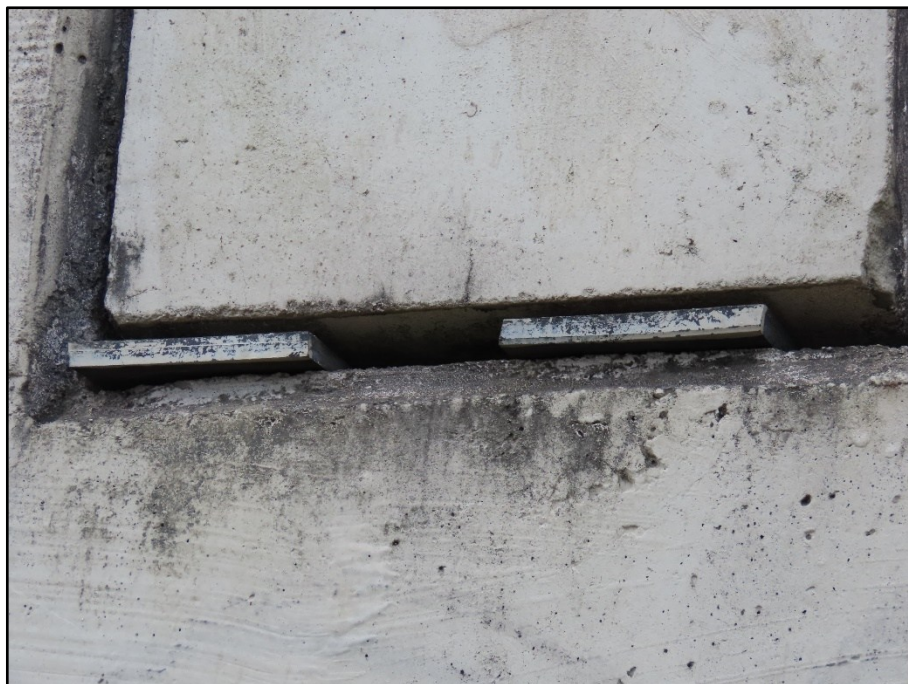
Foto 147

Visualização de parte dos aparelhos de apoio identificados sob as viga longitudinal VL1 do trecho de travessia, pilar P3

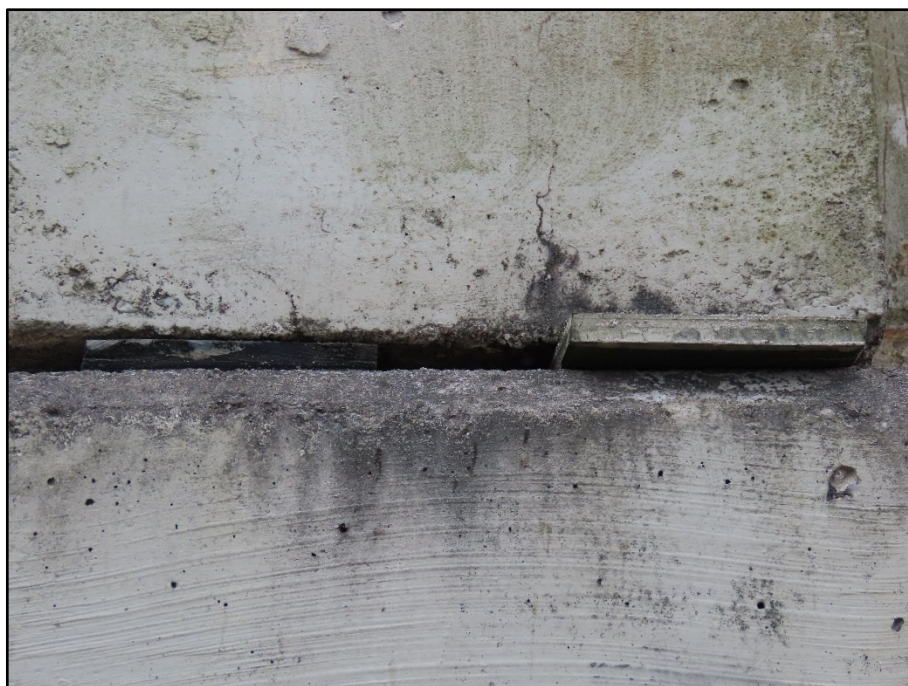
Foto 148

Visualização de parte dos aparelhos de apoio identificados sob as viga longitudinal VL2 do trecho de travessia, pilar P3

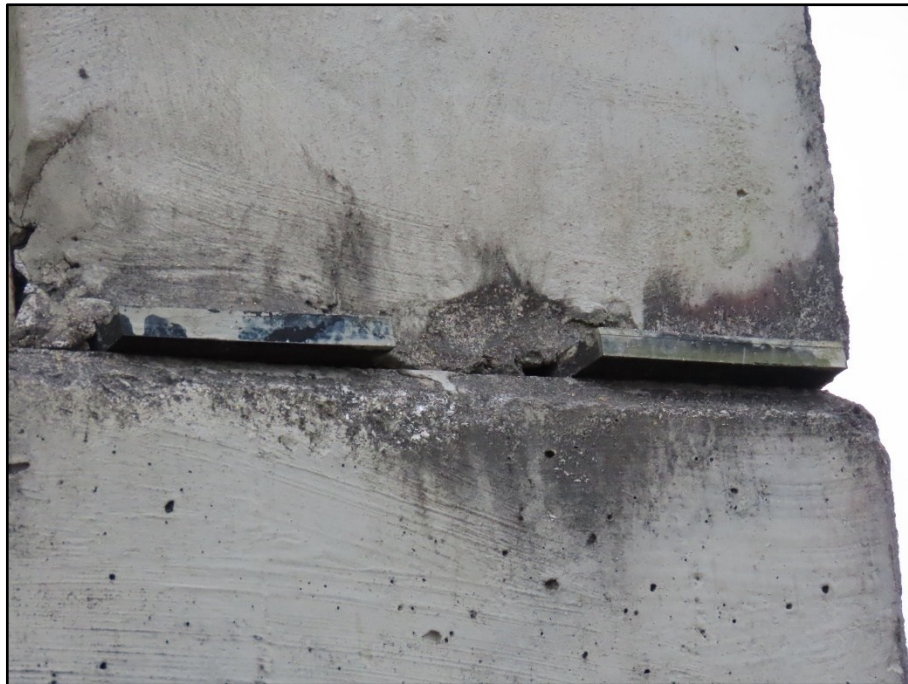
Foto 149

- sob a viga longitudinal VL3 do trecho de travessia, pilar P3 (Fotos: 146/149);
  - sob a viga longitudinal VL1 do trecho de travessia, pilar P8 (Fotos: 150/151);

Visualização de parte dos aparelhos de apoio identificados sob as viga longitudinal VL3 do trecho de travessia, pilar P3

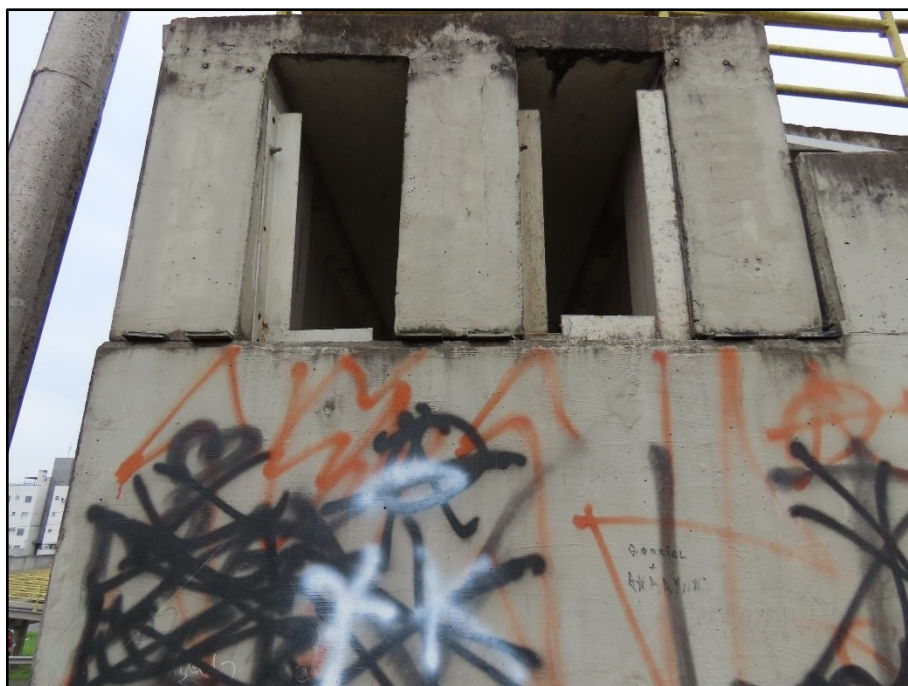
Foto 150

Visualização de parte dos aparelhos de apoio identificados sob as viga longitudinal VL1, VL2 e VL3 do trecho de travessia, pilar P8

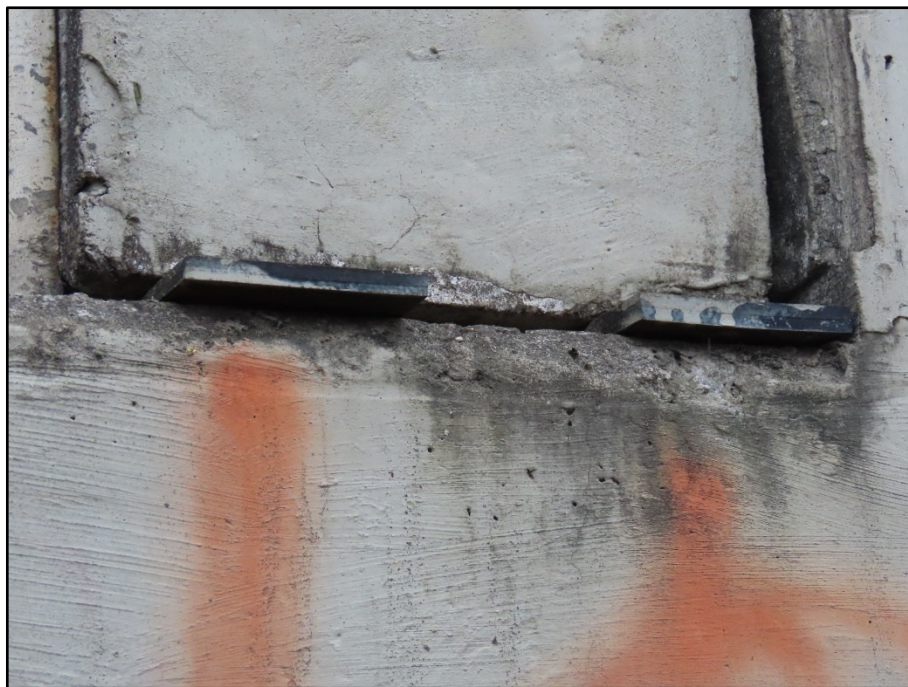
Foto 151

Visualização de parte dos aparelhos de apoio identificados sob as viga longarina VL1 do trecho de travessia, pilar P8

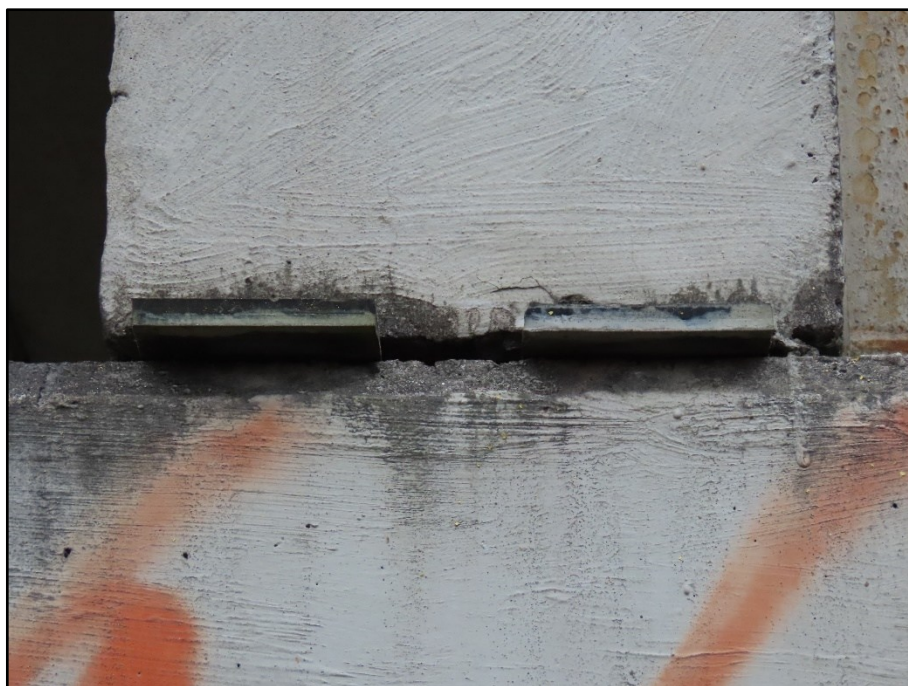
Foto 152

- sob a viga longitudinal VL2 do trecho de travessia, pilar P8 (Fotos: 150/152);
  - sob a viga longitudinal VL3 do trecho de travessia, pilar P8 (Fotos: 150/153);

Visualização de parte dos aparelhos de apoio identificados sob as viga longarina VL2 do trecho de travessia, pilar P8

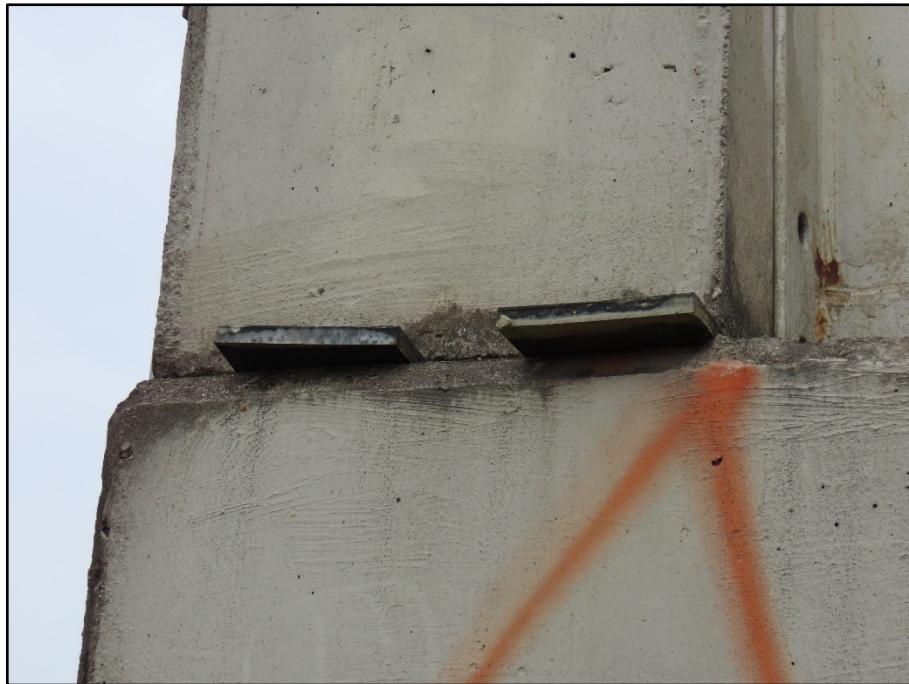
Foto 153

Visualização de parte dos aparelhos de apoio identificados sob as viga longitudinal VL3 do trecho de travessia, pilar P8

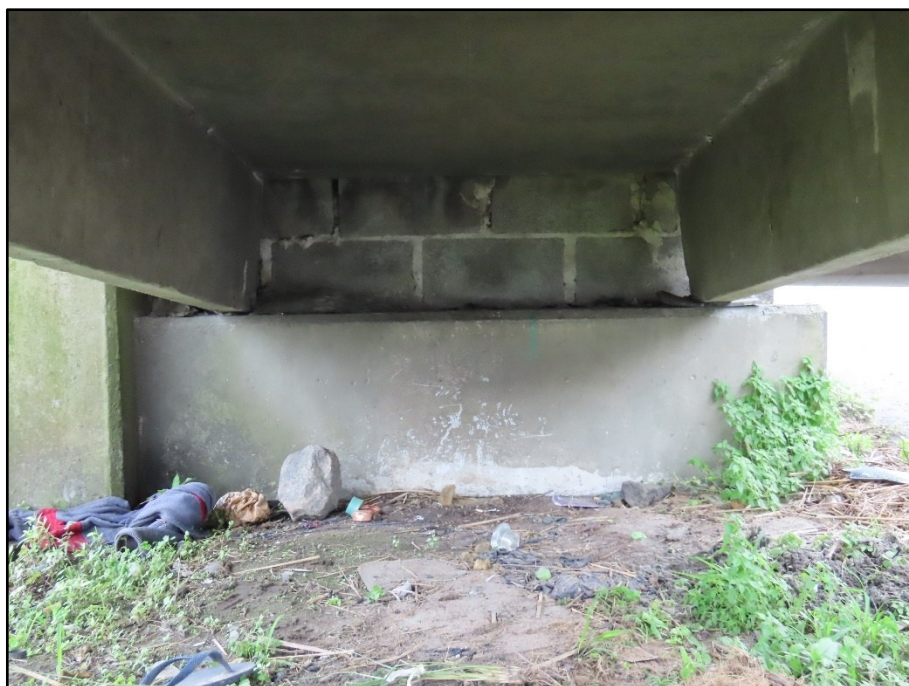
Foto 154

- Aparelho de apoio com dimensão superior à base da nervura: AA da NV1 no pilar P3, rampa 1 (Fotos: 154/155);
- Sujeiras ao redor do AA da NV2 no pilar P3, rampa 1 (Fotos: 154/156);

Visualização de parte do AA da NV1 e NV2 no pilar P3, rampa 1

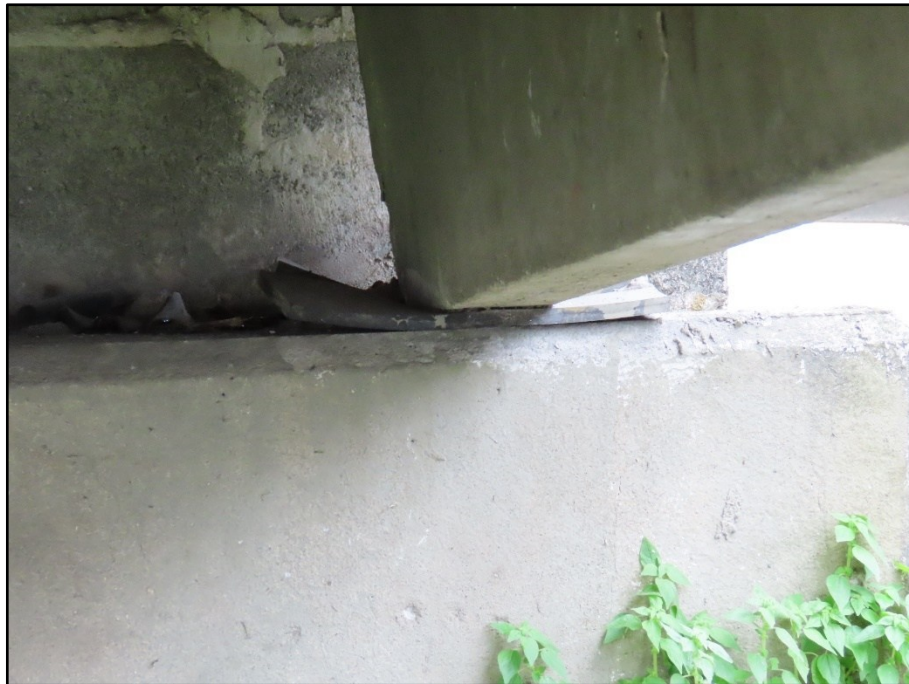
Foto 155

Visualização dos aparelhos de apoio AA da NV1 no pilar P3, rampa 1. Notar aparelhos de apoio muito maiores à base da nervura.

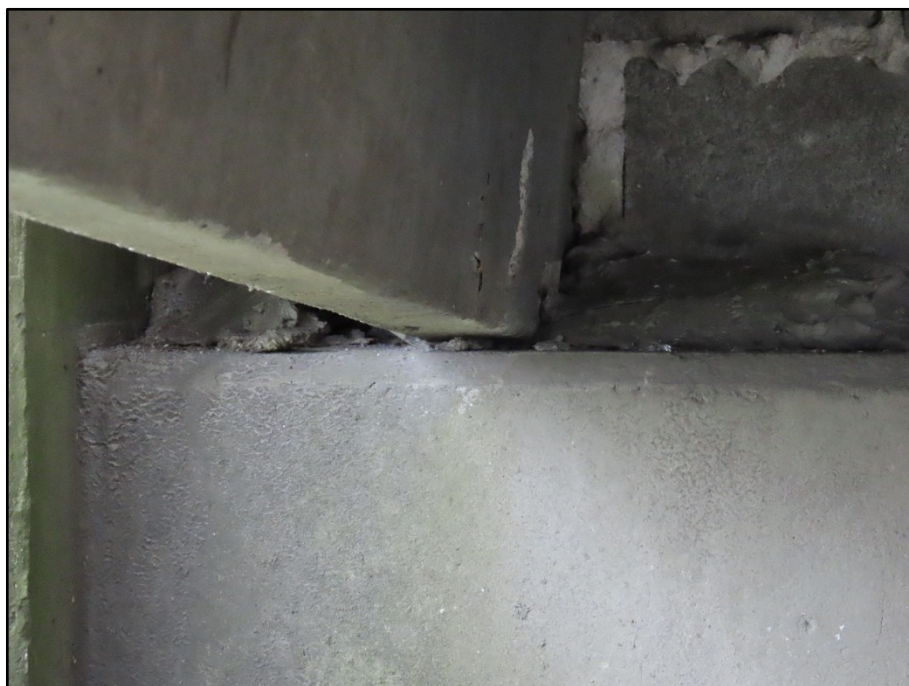
Foto 156

Sujeiras ao redor do AA da NV2 no pilar P3, rampa 1.

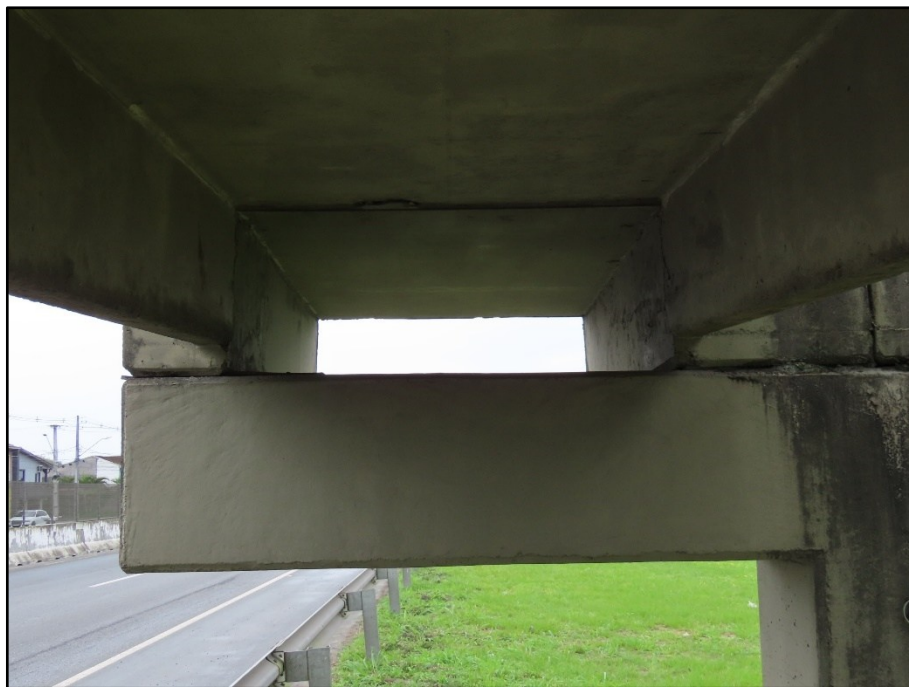
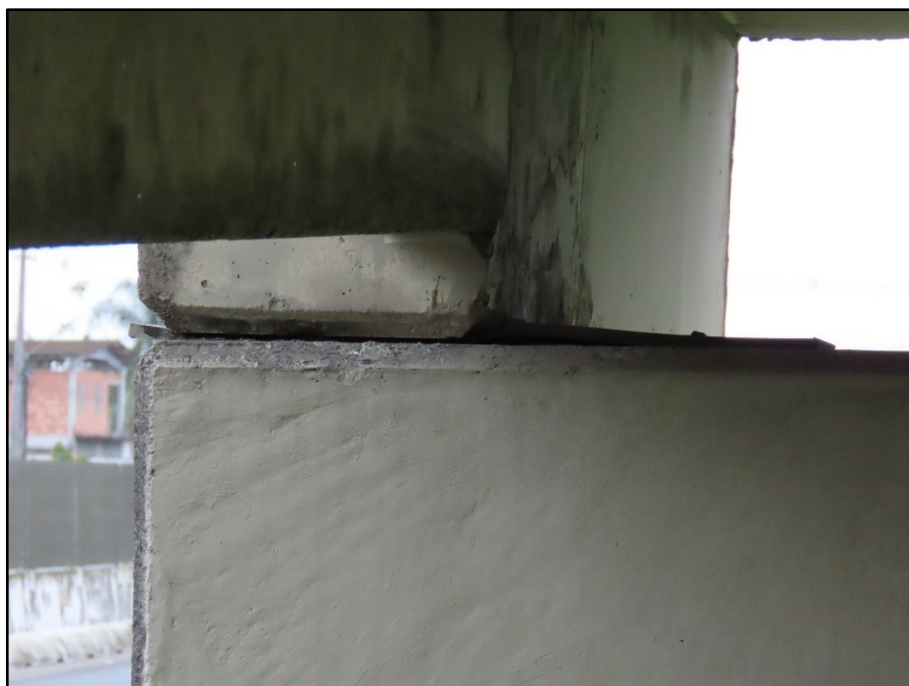
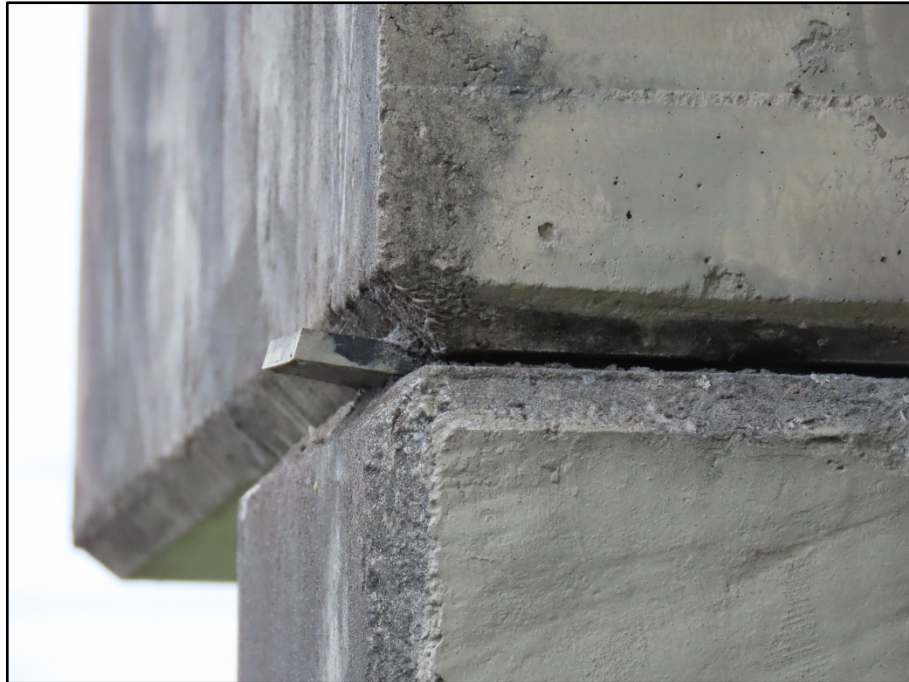
- Aparelho de apoio com dimensão superior à base da nervura: AA da NV1 no pilar P5, rampa 2 (Fotos: 157/158/159);
- Posicionamento inadequado do AA da NV2 no pilar P5, rampa 3 (Fotos: 160/161);

Visualização de parte do AA da NV1 no pilar P5, rampa 2.

Visualização dos AA da NV1 no pilar P5, rampa 2

Idem foto anterior. Visualização de parte do AA da NV1 no pilar P5, rampa 2.

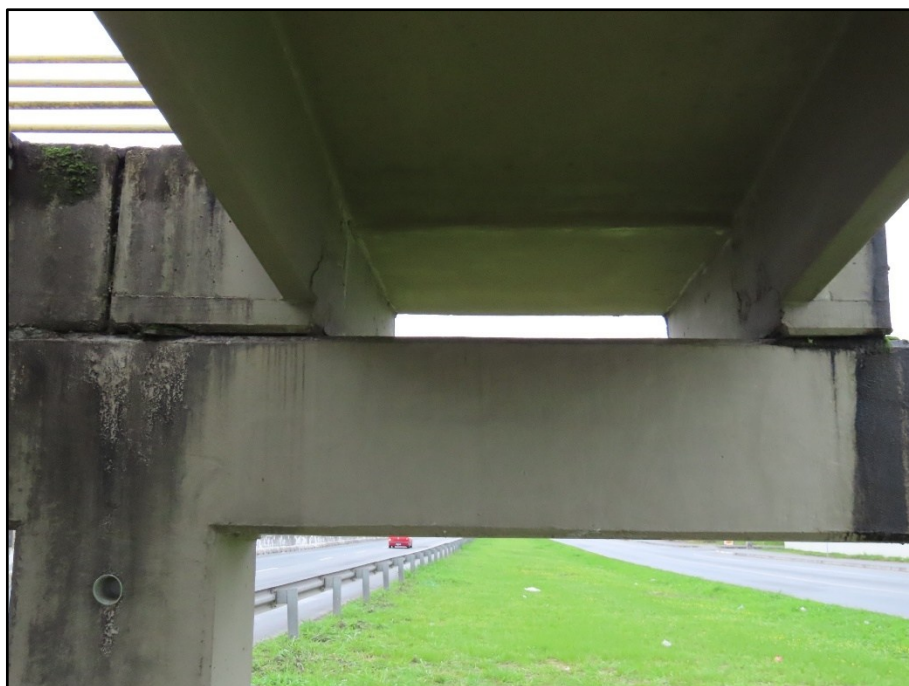
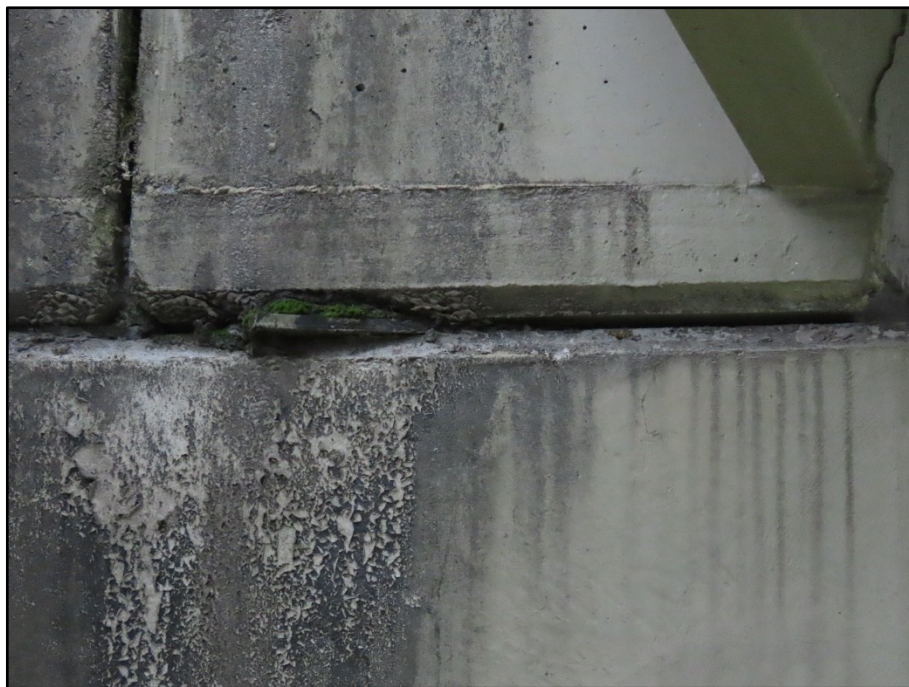
Posicionamento inadequado do AA da NV2 no pilar P5, rampa 3

Idem foto anterior. Posicionamento inadequado do AA da NV2 no pilar P5, rampa 3

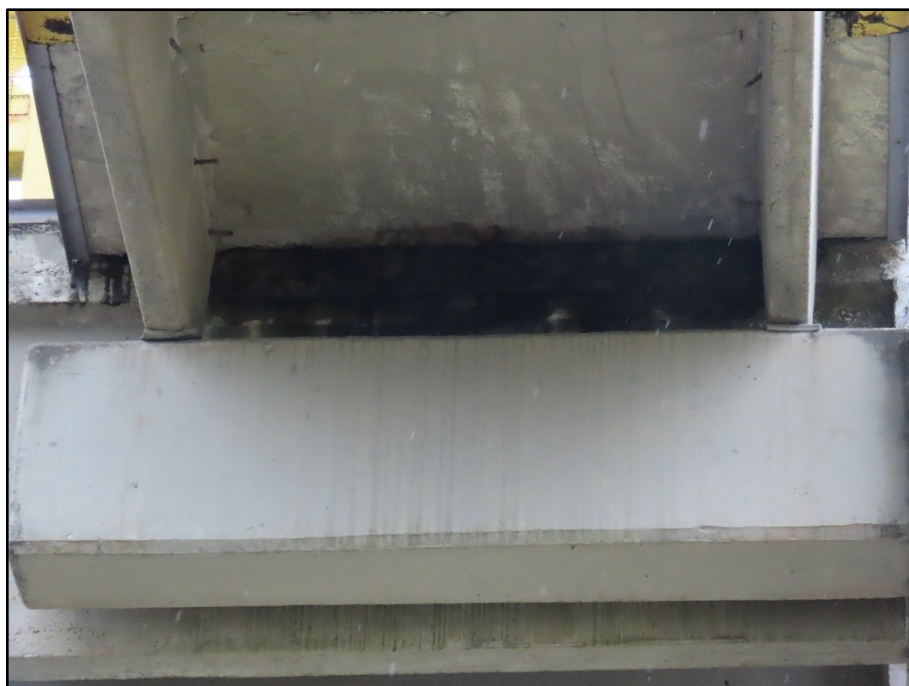
Foto 162

- Aparelho de apoio listados abaixo:
  - sob a NV1, pilar P3, rampa 1, apresenta dimensão superior à base da nervura;
  - AA da NV1 no pilar P5, rampa 2;
  - AA da NV2 no pilar P5, rampa 3
  - AA da NV1 no pilar P3, rampa 8 (Fotos: 162/163);
  - AA da NV2 no pilar P3, rampa 8 (Fotos: 162/164);
  - AA da NV1 no pilar P8, rampa 9 (Fotos: 165/166);
  - AA da NV2 no pilar P8, rampa 9 (Fotos: 165/167);

Aparelhos de apoio, aparentemente, de tamanho maior à base das nervuras NV1 e NV2 no pilar P3, rampa 8.
