**Rodovia: PR-407**

**Trecho: Morretes/PR – Paranaguá/PR**

**PROJETO EXECUTIVO**  
**REFORÇO DE OAE**  
**PASSARELA DE PEDESTRES**  
**PR407 KM 002+040**

**VOLUME 1 - RELATÓRIO TÉCNICO**  
**(EPR-407PR-002+040-OAE-EXO-RT-V1-001-R00)**  
**SETEMBRO/2025**

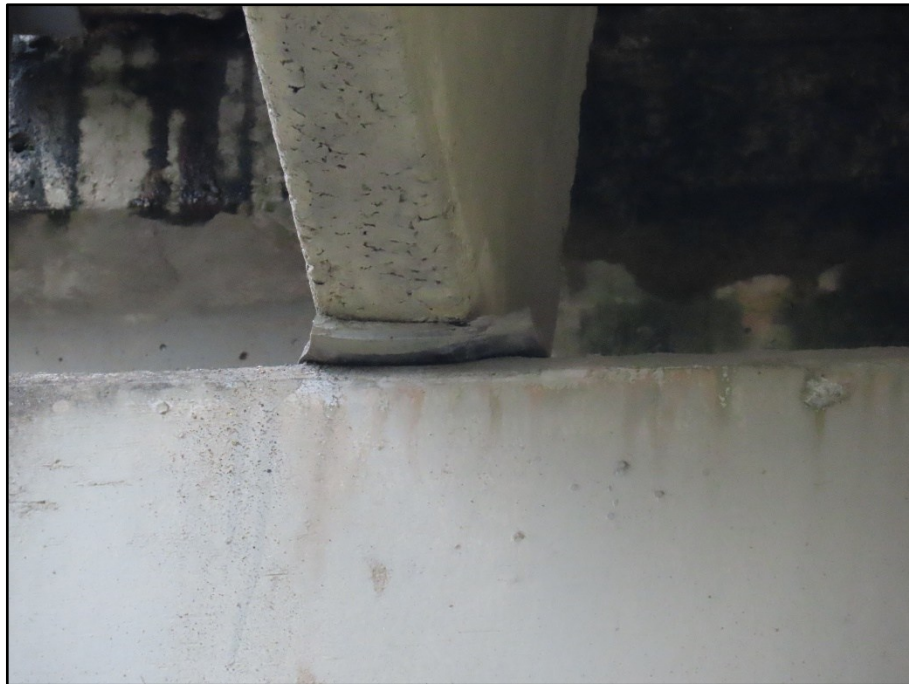
Foto 163

- Aparelho de apoio com dimensão superior à base da nervura: AA da NV1 no pilar P3, rampa 8 (Fotos: 162/163);
- Aparelho de apoio com dimensão superior à base da nervura: AA da NV2 no pilar P3, rampa 8 (Fotos: 162/164);

Idem foto anterior. Aparelho de apoio de tamanho maior à base das nervuras do AA da NV1 no pilar P3, rampa 8.

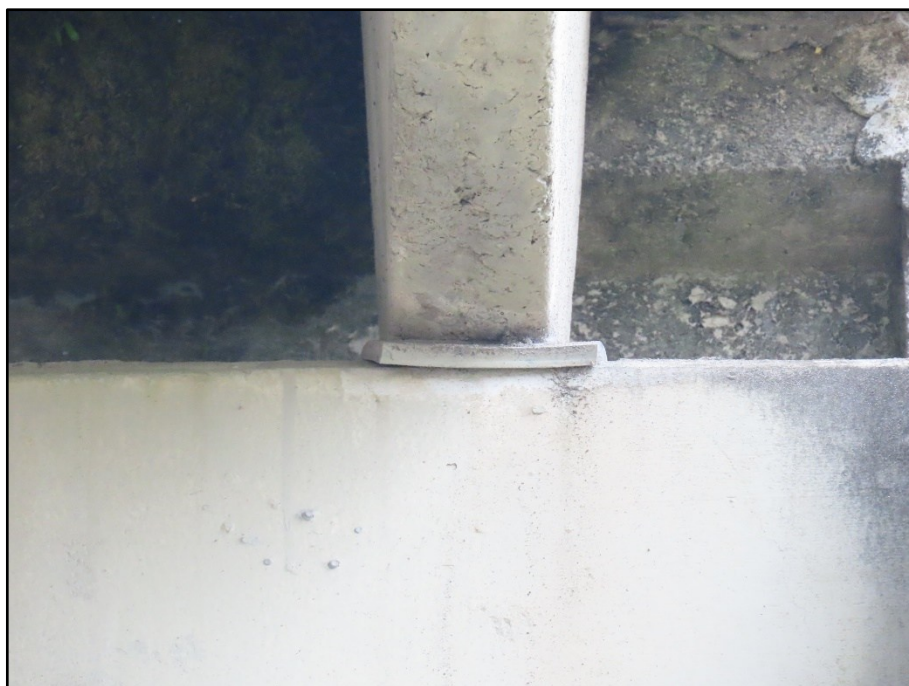
Foto 164

Aparelho de apoio de tamanho maior à base das nervuras do AA da NV2 no pilar P3, rampa 8.

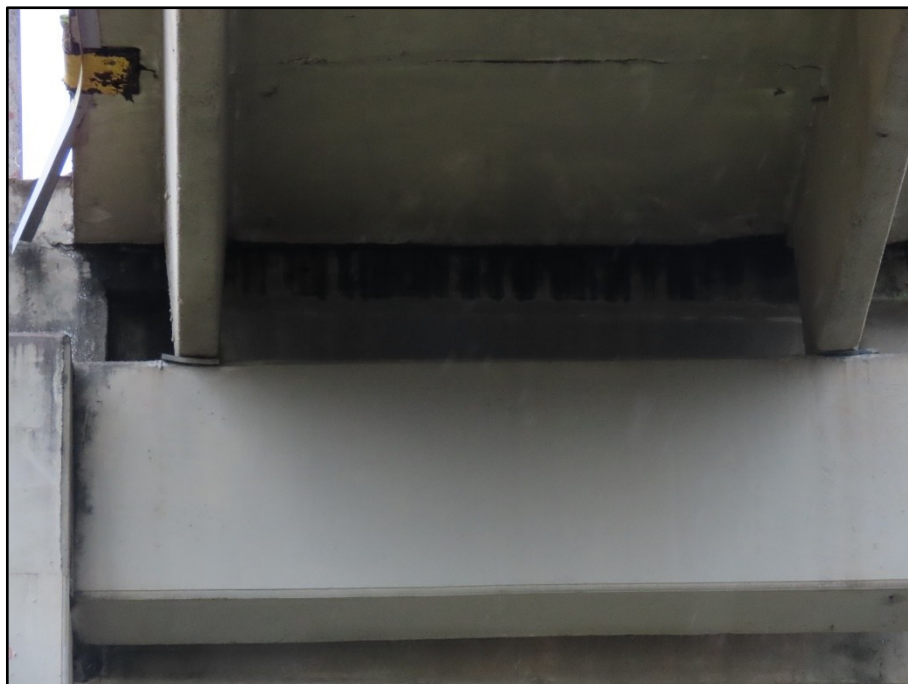
Foto 165

- Aparelho de apoio com dimensão superior à base da nervura: AA da NV1 no pilar P8, rampa 9 (Fotos: 165/166);
- Aparelho de apoio com dimensão superior à base da nervura: AA da NV2 no pilar P8, rampa 9 (Fotos: 165/167);

Aparelhos de apoio de tamanho maior à base das nervuras NV1 e NV2 no pilar P8, rampa 9.

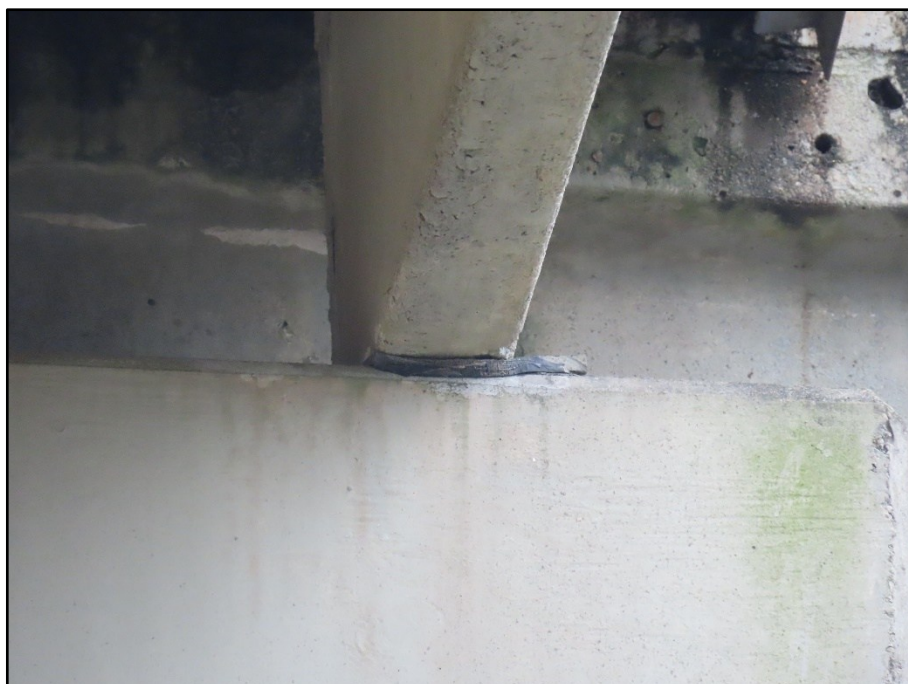
Foto 166

Aparelho de apoio de tamanho maior à base da nervura NV1 no pilar P8, rampa 9

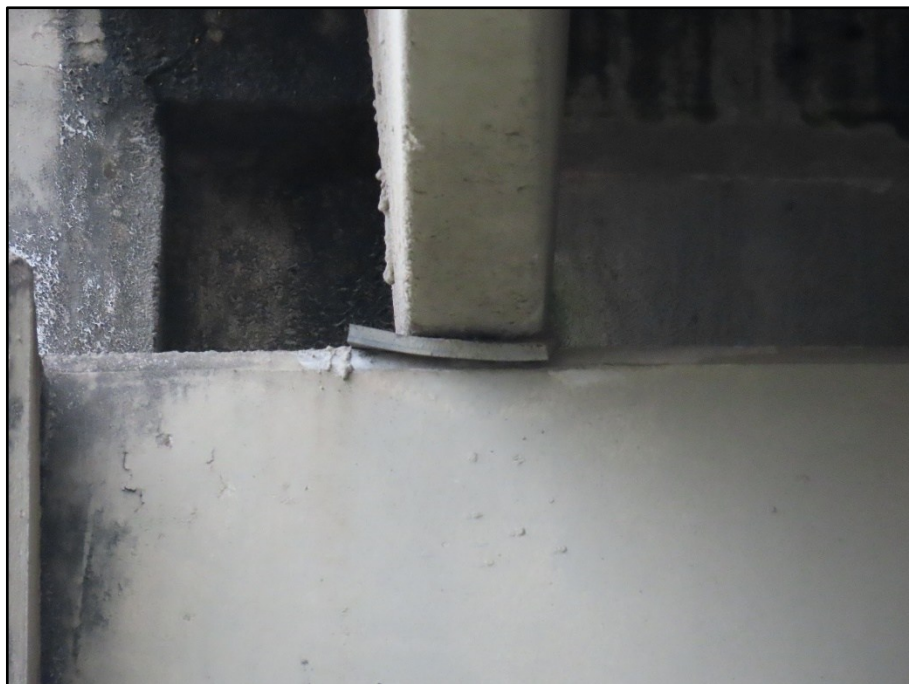
Foto 167

Aparelho de apoio de tamanho maior à base da nervura NV2 no pilar P8, rampa 9.

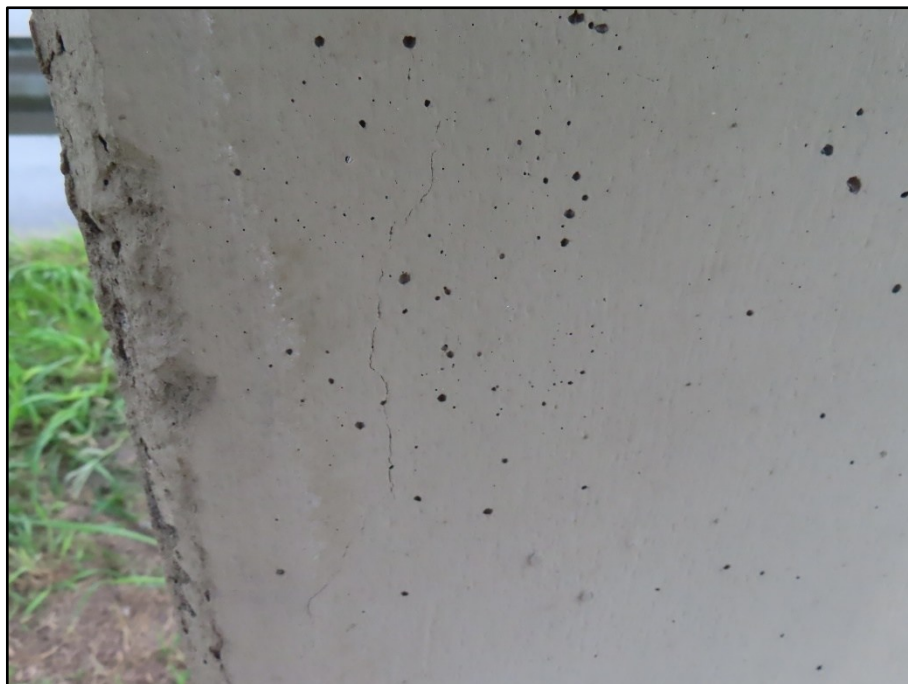
Foto 171

- Fissura de pequeno comprimento, aparentemente superficial, de configuração transversal no pilar P2, face Oeste (Fotos: 168/169); k5?
- Fissura de configuração vertical, no canto do pilar P5, face Oeste (Fotos: 170/171/172); k5?
- Fissuras mapeadas no pilar P6, face Norte (Fotos: 173/174);
- Concreto disgregado no pilar P1, face Leste (Fotos: 175/176);
- Concreto disgregado e armadura exposta no pilar P5, face Oeste (Fotos: 177/178);
- Manchas de umidade no pilar P1, face Sul (Fotos: 179/180);

Idem foto anterior. Fissura de configuração vertical, no canto do pilar P5, face Oeste.

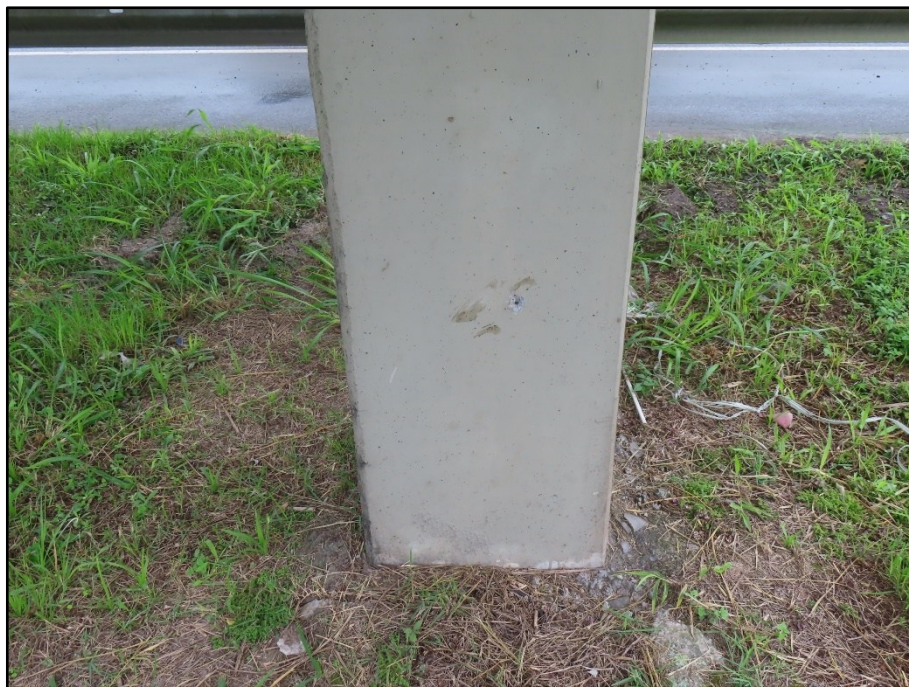
Foto 177

Ponto localizado com concreto disgregado e armadura exposta no pilar P5, face Oeste.

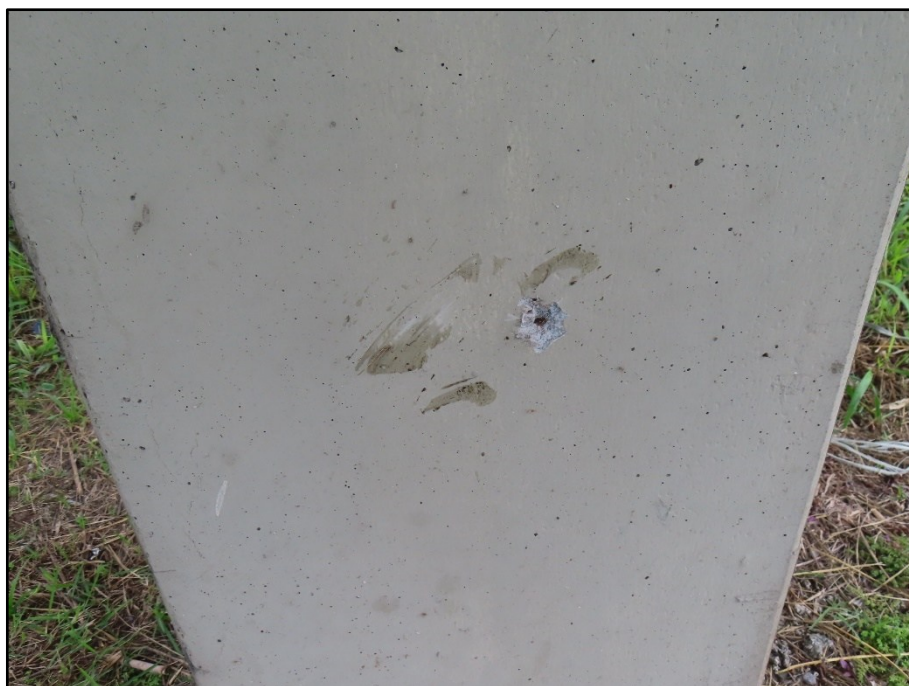
Foto 178

Vista aproximada da foto anterior. Concreto disgregado e armadura exposta no pilar P5, face Oeste.

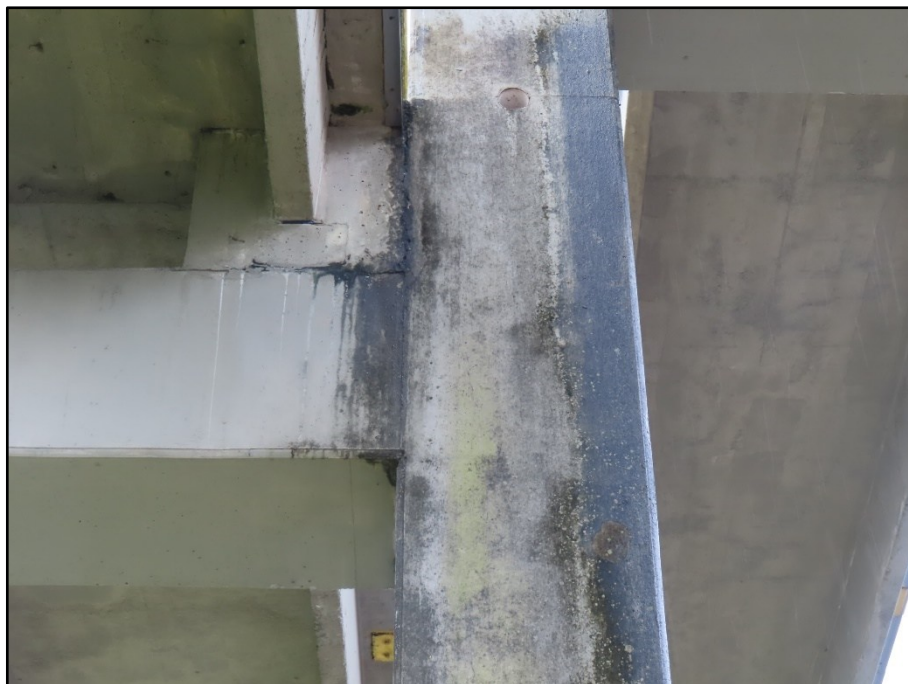
Foto 183

- Manchas de umidade no pilar P2, face Sul (Fotos: 181/182/183);
- Manchas de umidade no pilar P4, face Leste (Fotos: 184/185);
- Manchas de umidade no pilar P4, face Sul (Fotos: 186/187);
- Manchas de umidade no pilar P5, face Norte (Fotos: 188/189/190);
- Manchas de umidade no pilar P6, face Sul (Fotos: 191/192);
- Manchas de umidade no pilar P7, face Sul (Fotos: 193);
- Manchas de umidade no pilar P9, face Norte (Fotos: 194);
- Manchas de umidade no pilar P9, face Sul (Fotos: 195);
- Manchas de umidade no pilar P10, face Norte (Fotos: 196);

Vista aproximada da foto anterior. Manchas de umidade no pilar P2, face Sul.

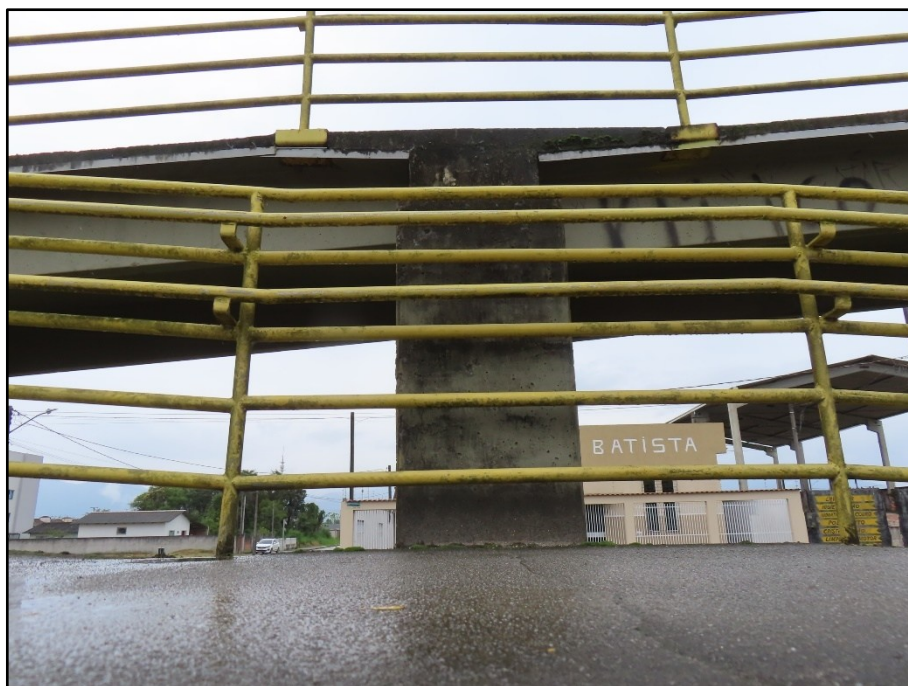
Foto 184

Manchas de umidade no pilar P4, face Leste.

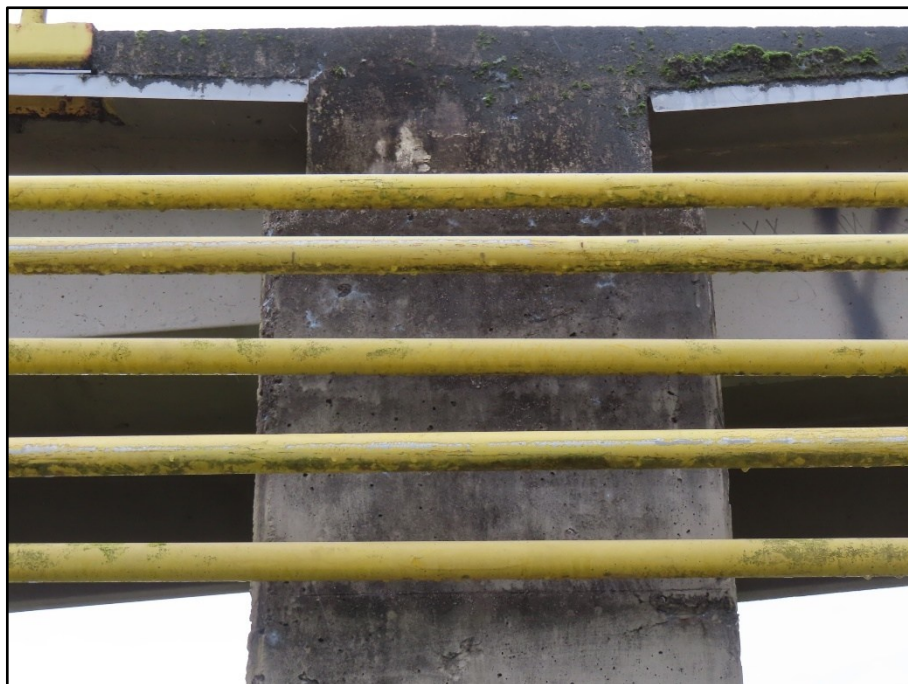
Foto 185

Vista aproximada da foto anterior. Manchas de umidade no pilar P4, face Leste.

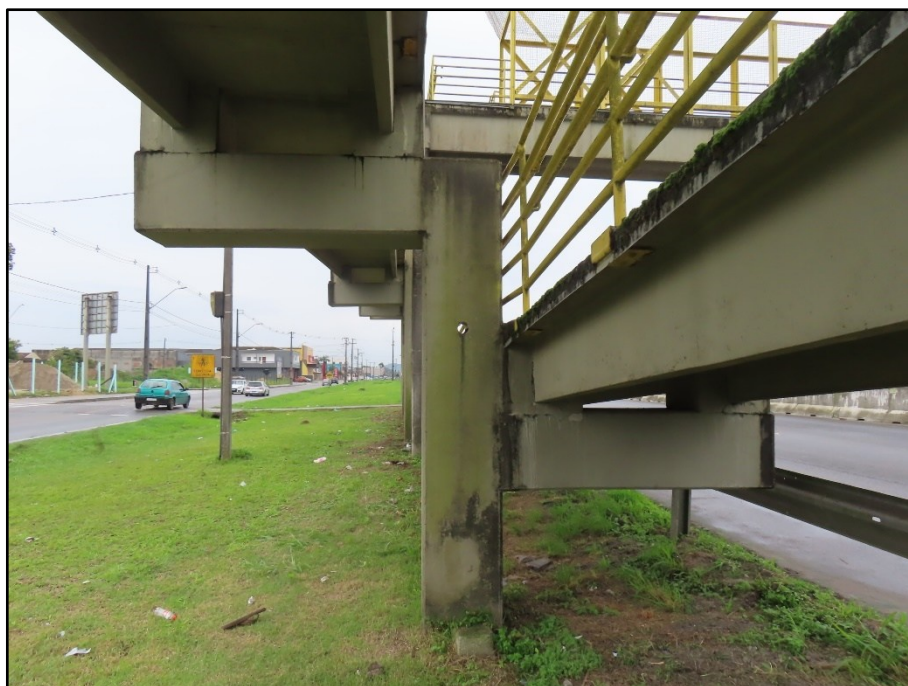
Foto 186

Manchas de umidade no pilar P4, face Sul.

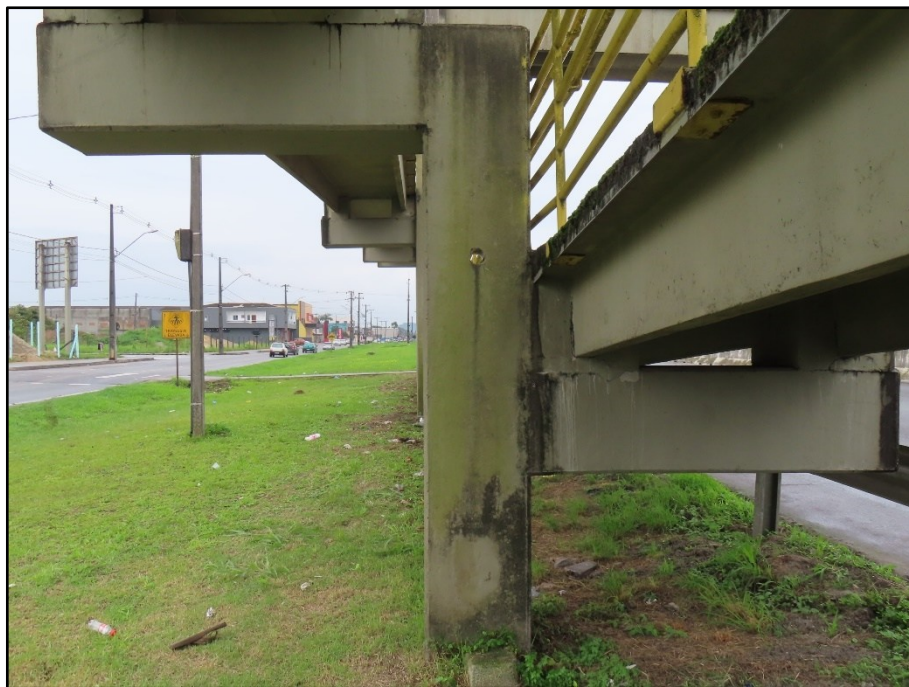
Foto 187

Vista aproximada da foto anterior. Manchas de umidade no pilar P4, face Sul.

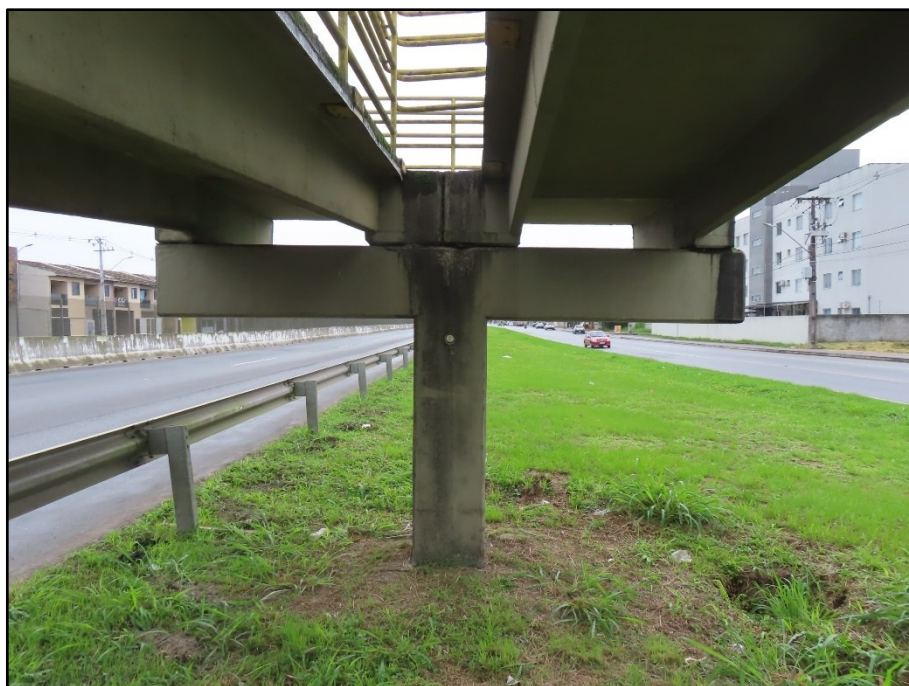
Foto 188

Manchas de umidade no pilar P5, face Norte.

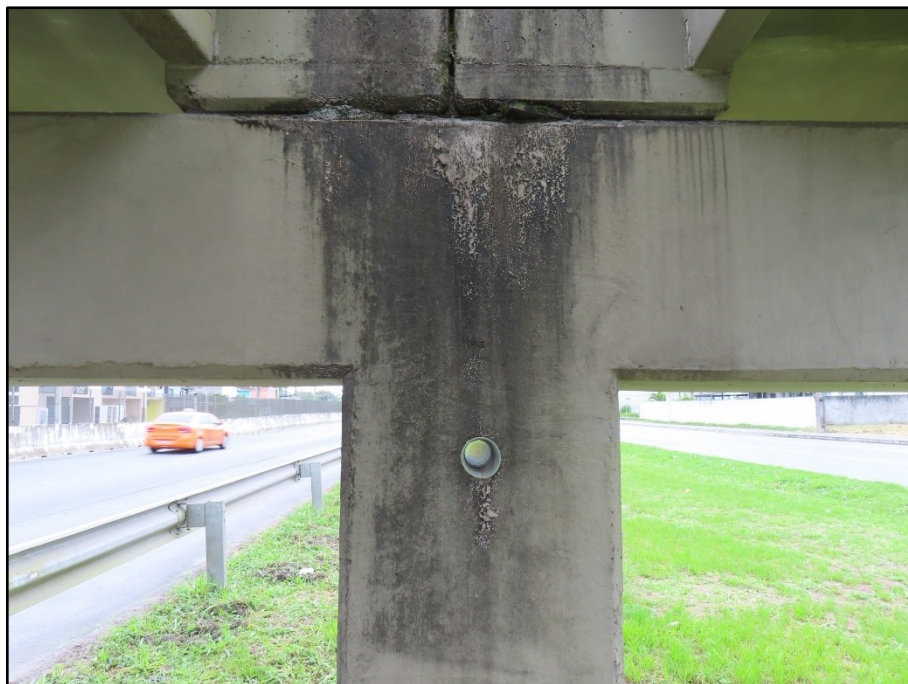
Foto 189

Vista aproximada da foto anterior. Manchas de umidade no pilar P5, face Norte.

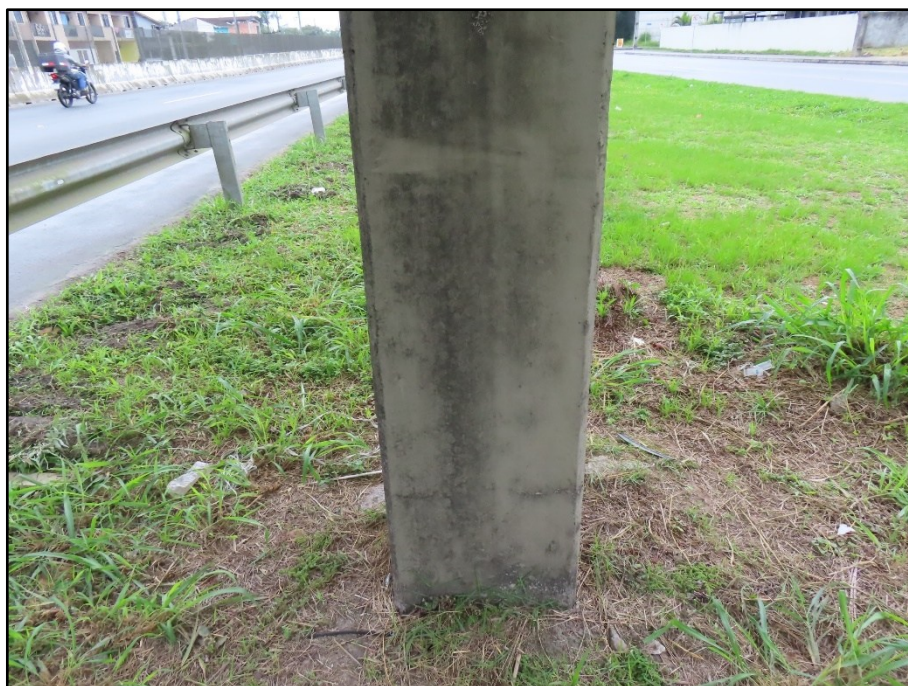
Foto 190

Vista aproximada da foto 188. Manchas de umidade no pilar P5, face Norte.

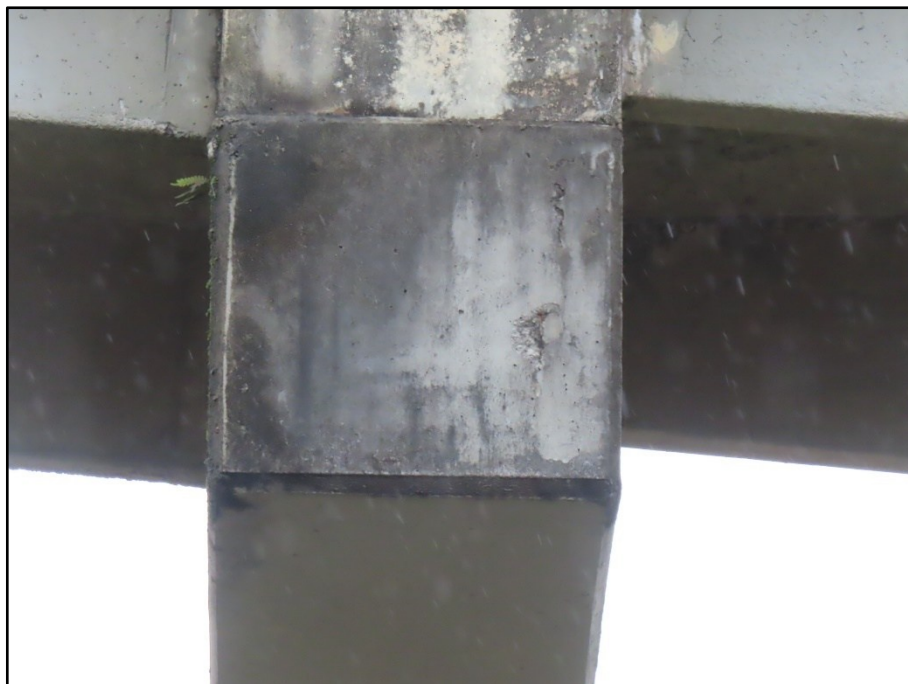
Foto 197

- na VAP4 do pilar P2, face Leste (Fotos: 197/198);
- na VAP15 do pilar P7, face Norte (Fotos: 199/200);

- Concreto disgregado e armadura exposta na VAP4 do pilar P2, face Leste (Fotos: 197/198);
- Concreto disgregado e armadura exposta na VAP15 do pilar P7, face Norte (Fotos: 199/200);

Concreto disgregado e armadura exposta na VAP4 do pilar P2, face Leste.

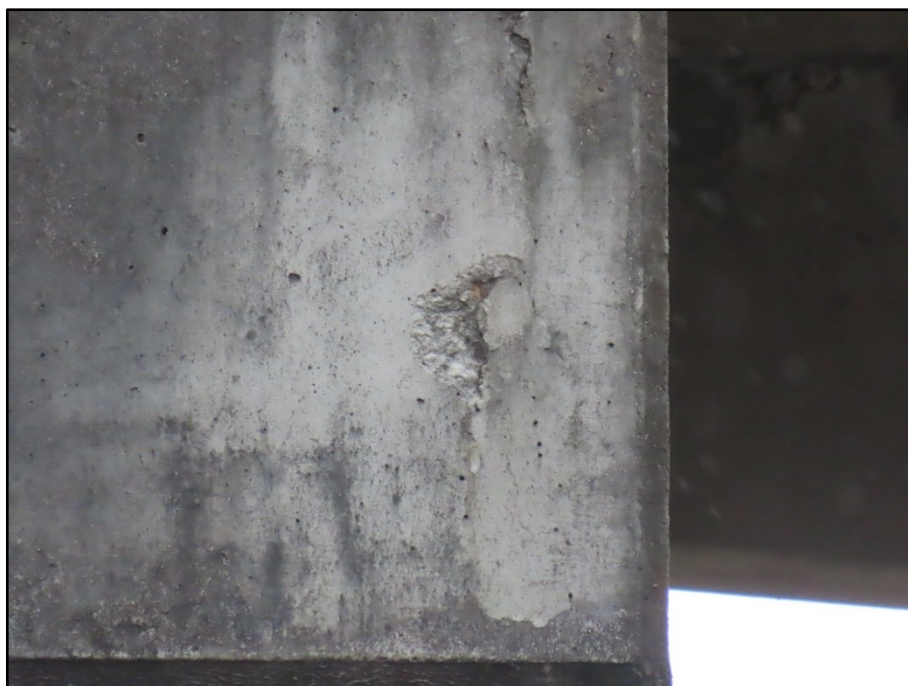
Foto 198

Vista aproximada da foto anterior. Concreto disgregado e armadura exposta na VAP4 do pilar P2, face Leste.

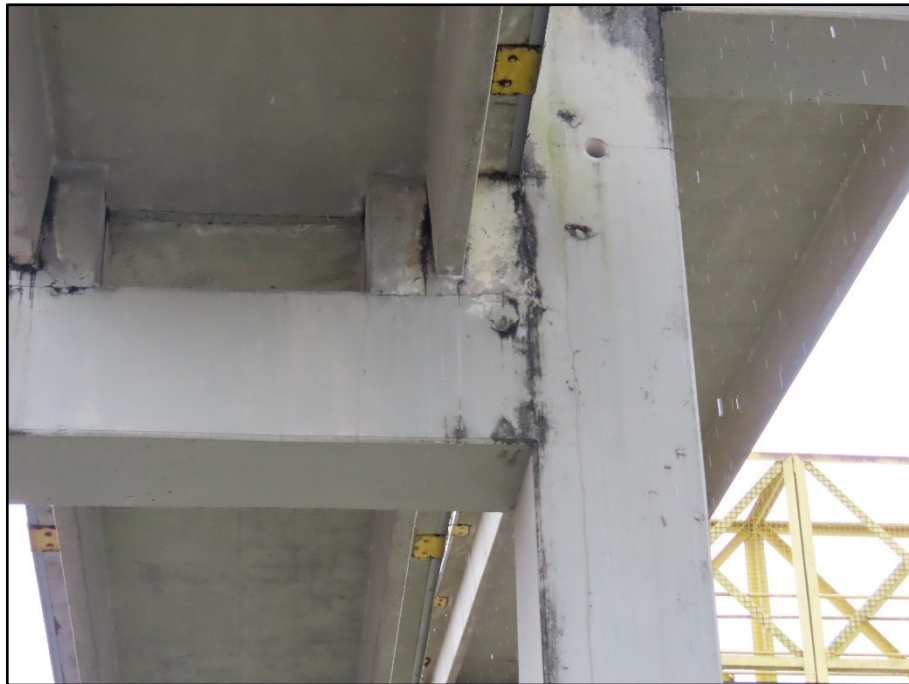
Foto 199

Concreto disgregado e armadura exposta na VAP15 do pilar P7, face Norte.

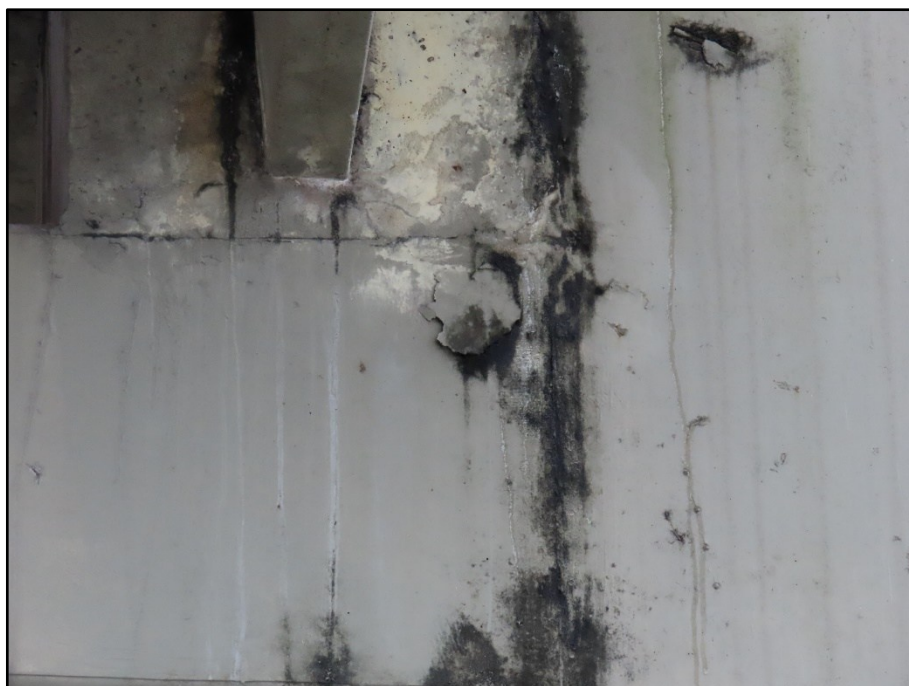
Foto 200

Vista aproximada da foto anterior. Concreto disgregado e armadura exposta na VAP15 do pilar P7, face Norte.

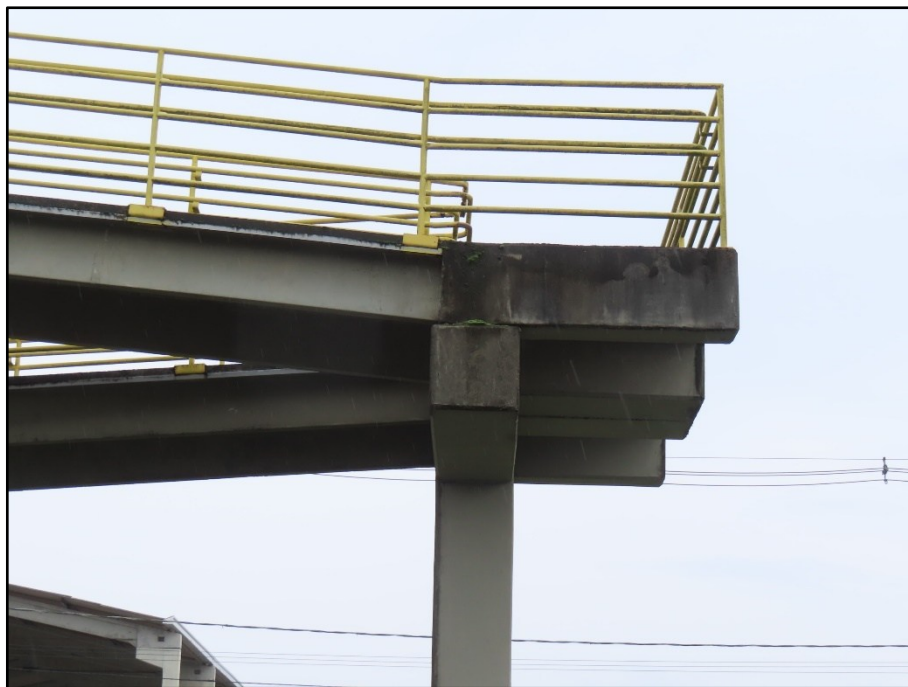
Foto 201

- Manchas de umidade e vegetação na VAP1 do pilar P1, face Leste (Fotos: 201/202);
- Manchas de umidade na VAP1 do pilar P1, face Norte (Fotos: 203/204);

Manchas de umidade e vegetação na VAP1 do pilar P1, face Leste.

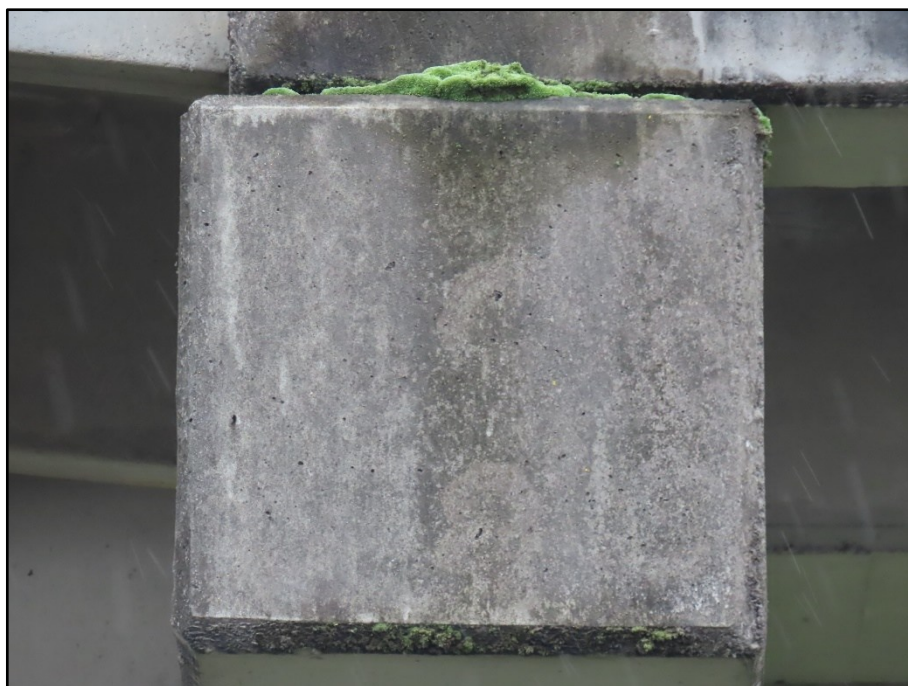
Foto 202

Vista aproximada da foto anterior. Manchas de umidade e vegetação na VAP1 do pilar P1, face Leste.

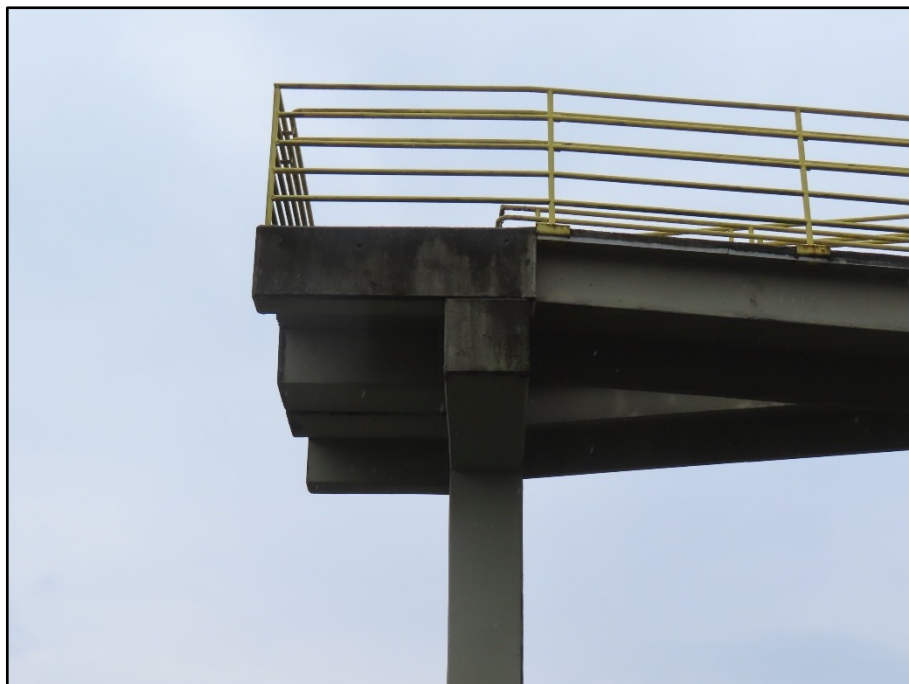
Foto 208  
Vista aproximada da foto anterior. Manchas de umidade na VAP2 do pilar P1, face Sul.

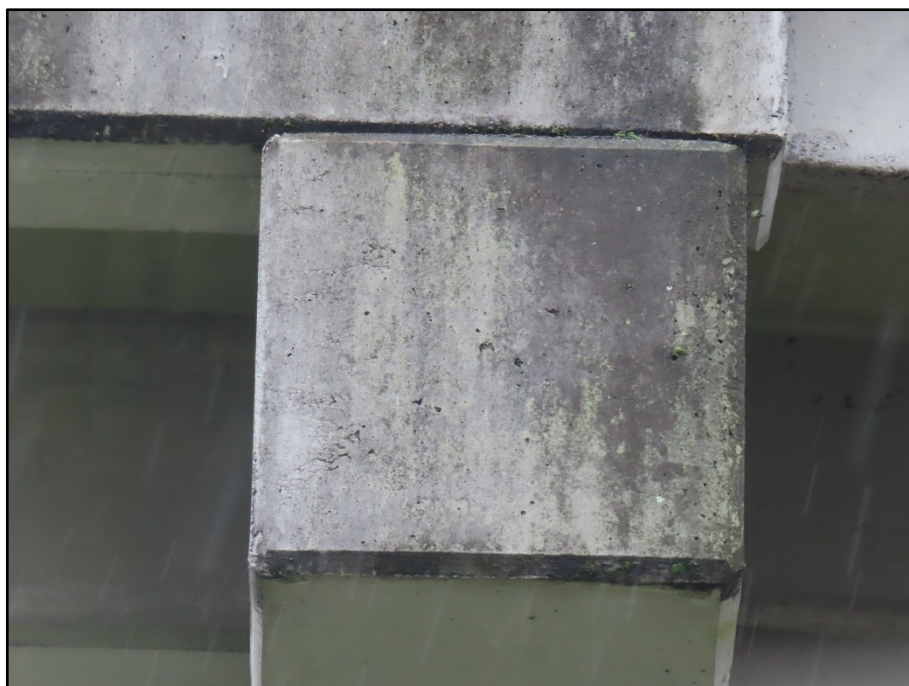
Foto 209

Manchas de umidade na VAP2 do pilar P1, face Oeste.

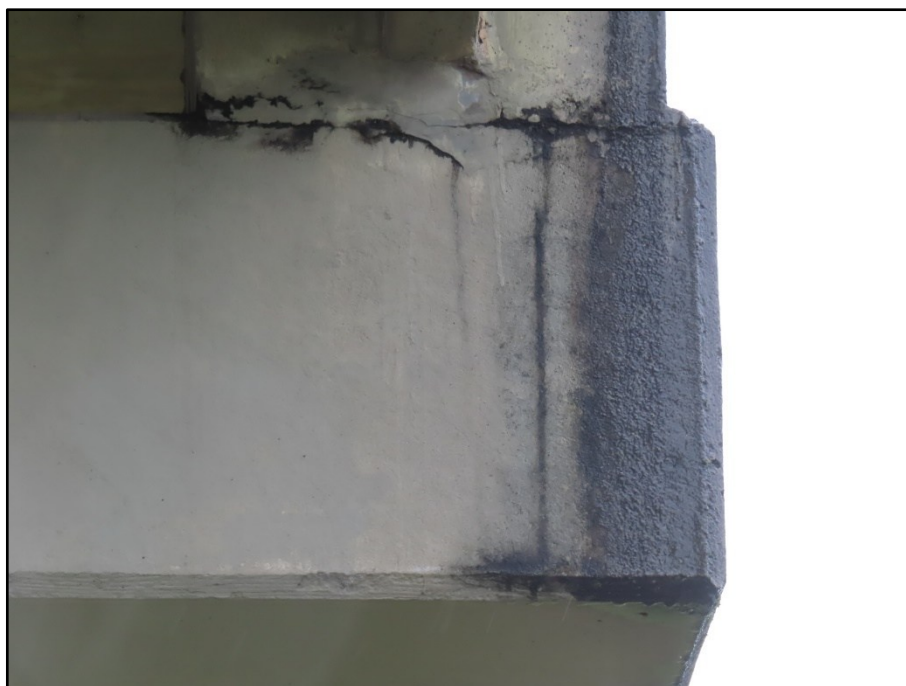
Foto 211

Manchas de umidade na VAP3 do pilar P2, face Norte.

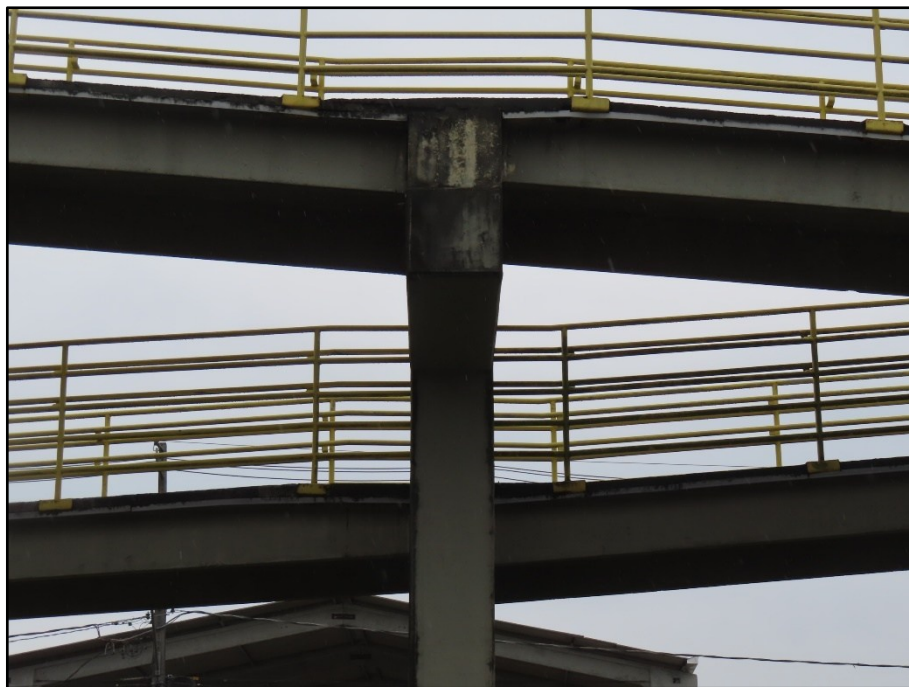
Foto 220  
Vista aproximada da foto anterior. Manchas de umidade na VAP4 do pilar P2, face Sul.

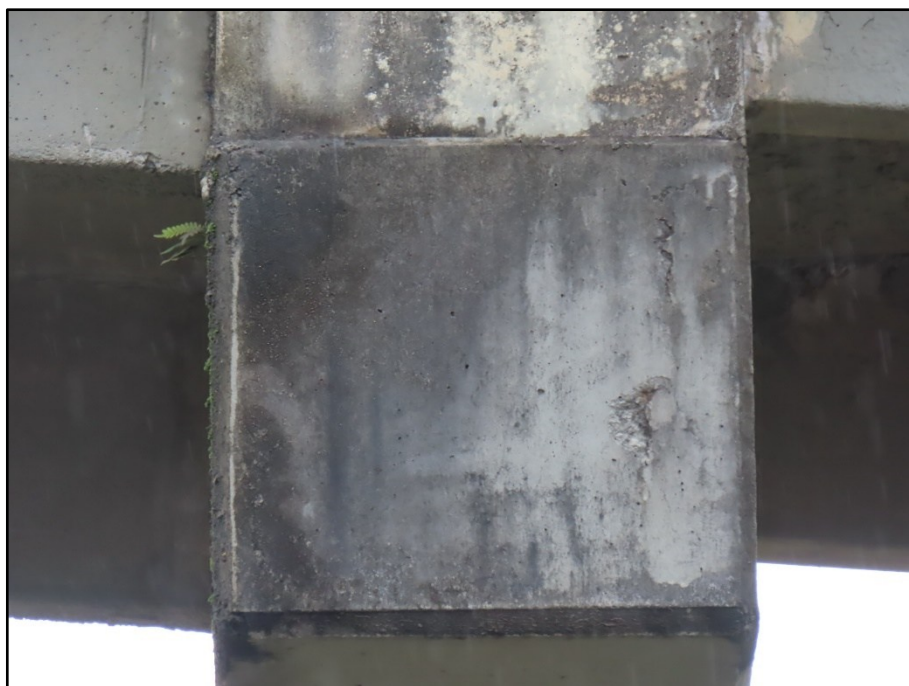
Foto 221

Manchas de umidade na VAP4 do pilar P2, face Leste.

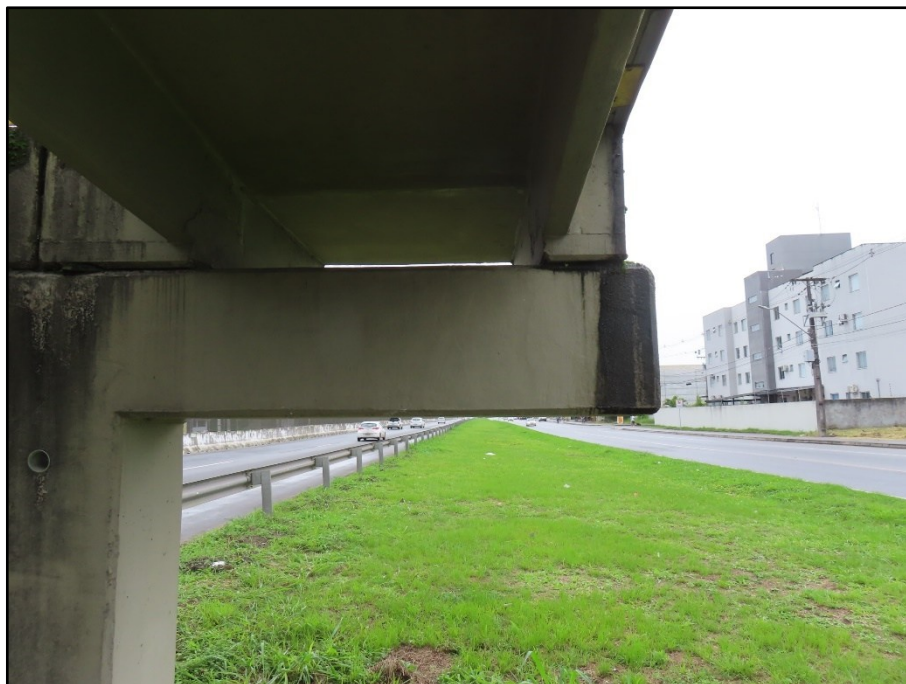
Foto 238  
Vista aproximada da foto anterior. Manchas de umidade na VAP11 do pilar 5, face Leste.

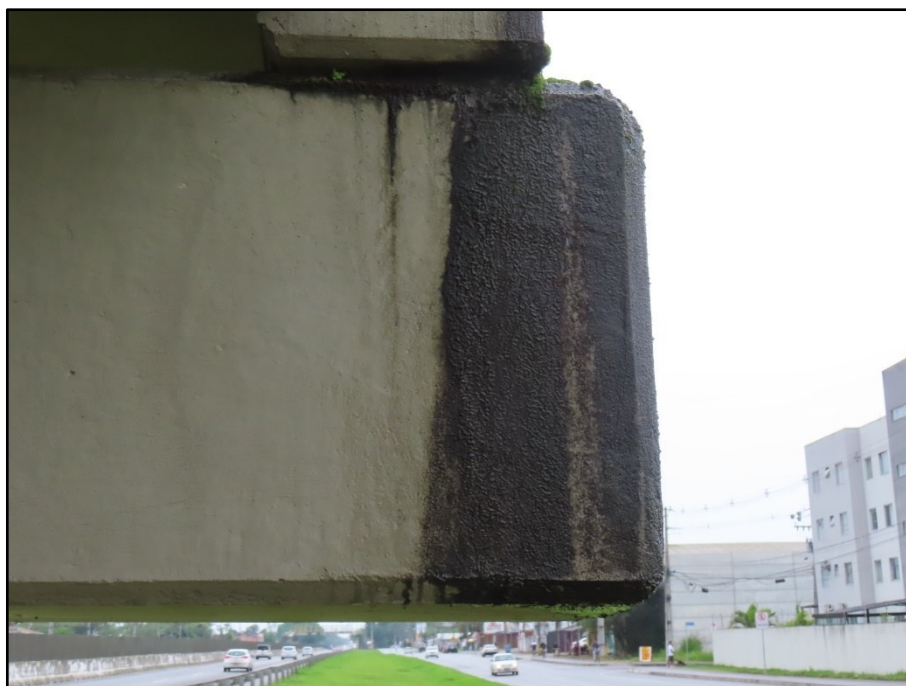
Foto 239

Manchas de umidade na VAP12 do pilar P5, face Norte.

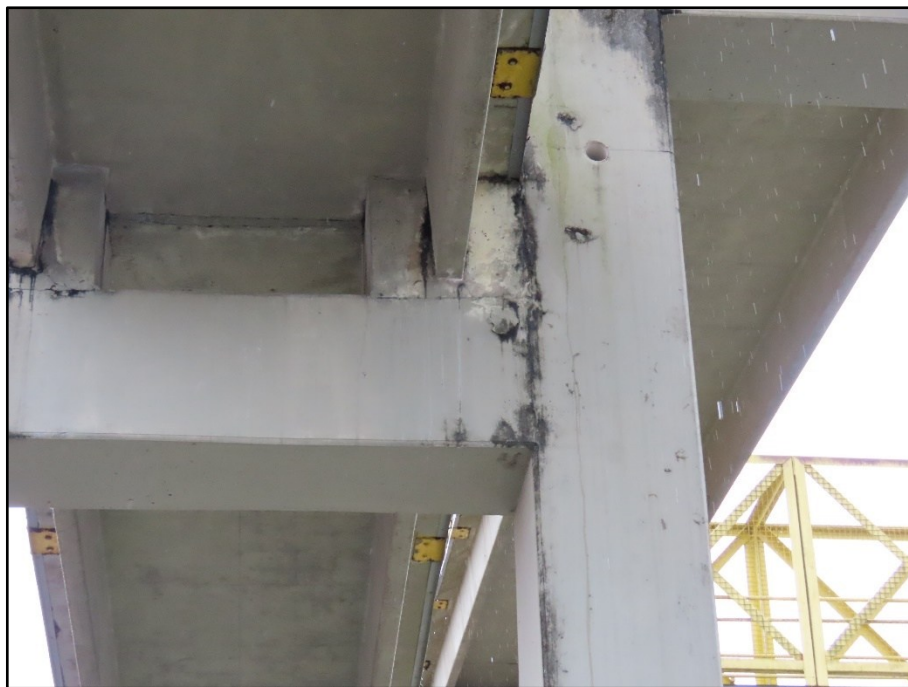
Foto 246  
Manchas de umidade na VAP14 do pilar 6, face Sul.

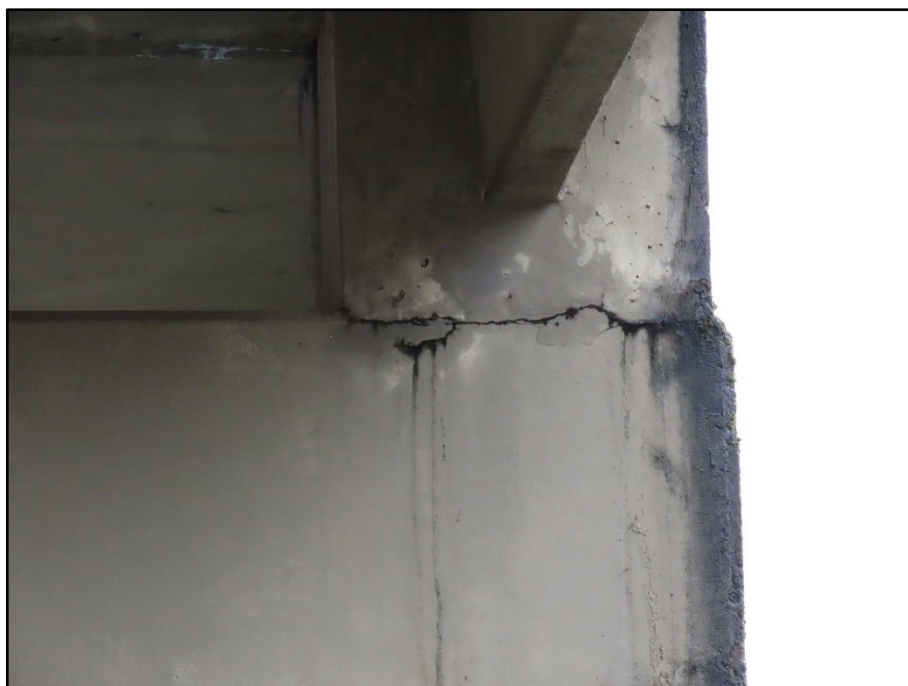
Foto 247

Manchas de umidade na VAP15 do pilar P7, face Norte.

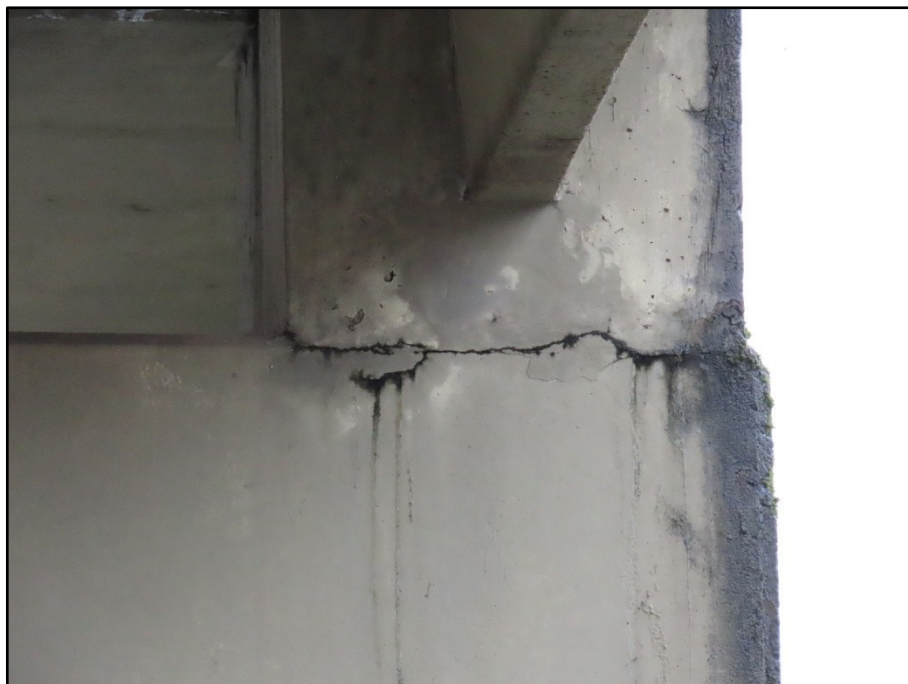
Foto 248

Manchas de umidade na VAP15 do pilar P7, face Sul.

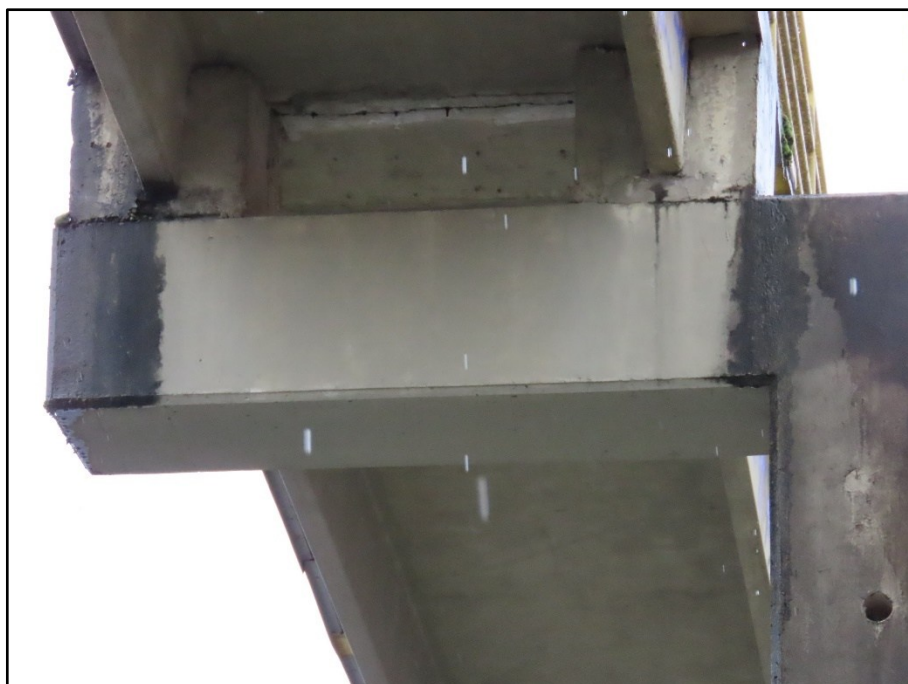
Foto 249

Idem foto anterior. Manchas de umidade na VAP15 do pilar P7, face Sul.

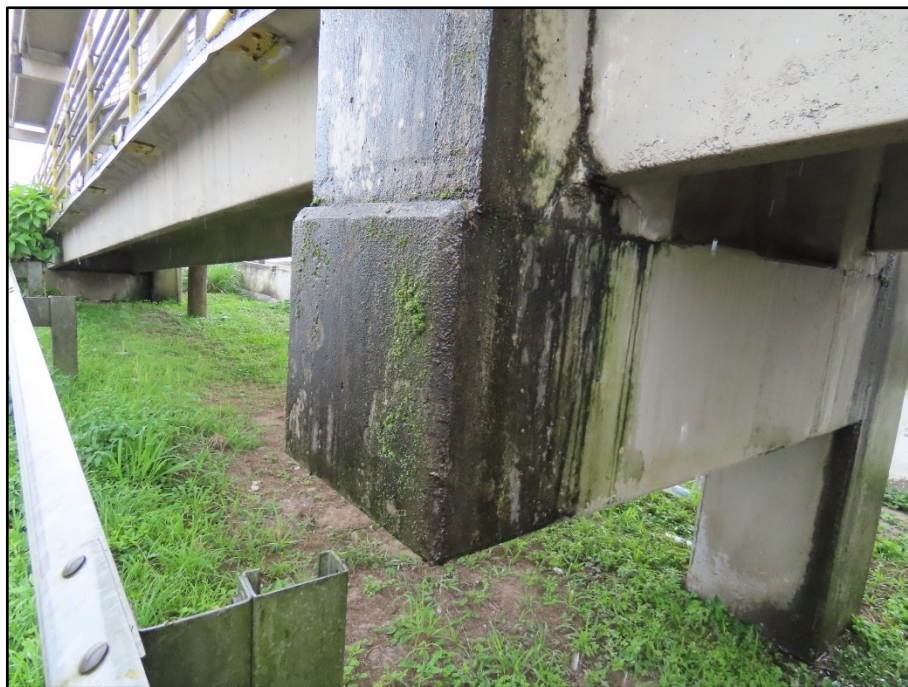
Foto 256  
Vista aproximada da foto anterior. Manchas de umidade na VAP21 do pilar P9, face Sul.

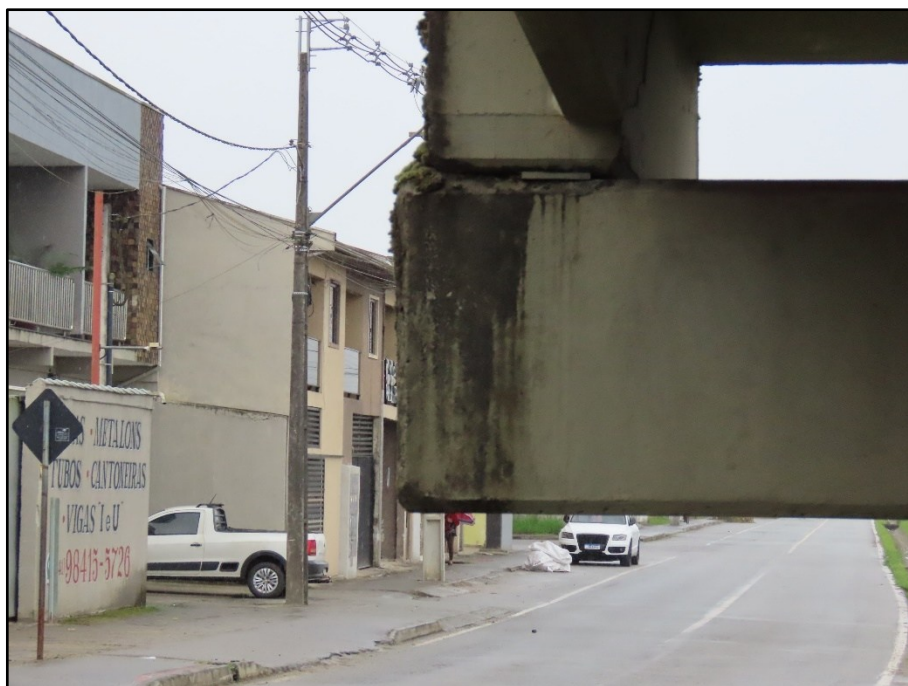
Foto 257

Manchas de umidade na VAP21 do pilar P9, face Oeste.
