**Rodovia: PR-407**

**Trecho: Morretes/PR – Paranaguá/PR**

**PROJETO EXECUTIVO**  
**REFORÇO DE OAE**  
**PASSARELA DE PEDESTRES**  
**PR407 KM 002+040**

**VOLUME 1 - RELATÓRIO TÉCNICO**  
**(EPR-407PR-002+040-OAE-EXO-RT-V1-001-R00)**  
**SETEMBRO/2025**

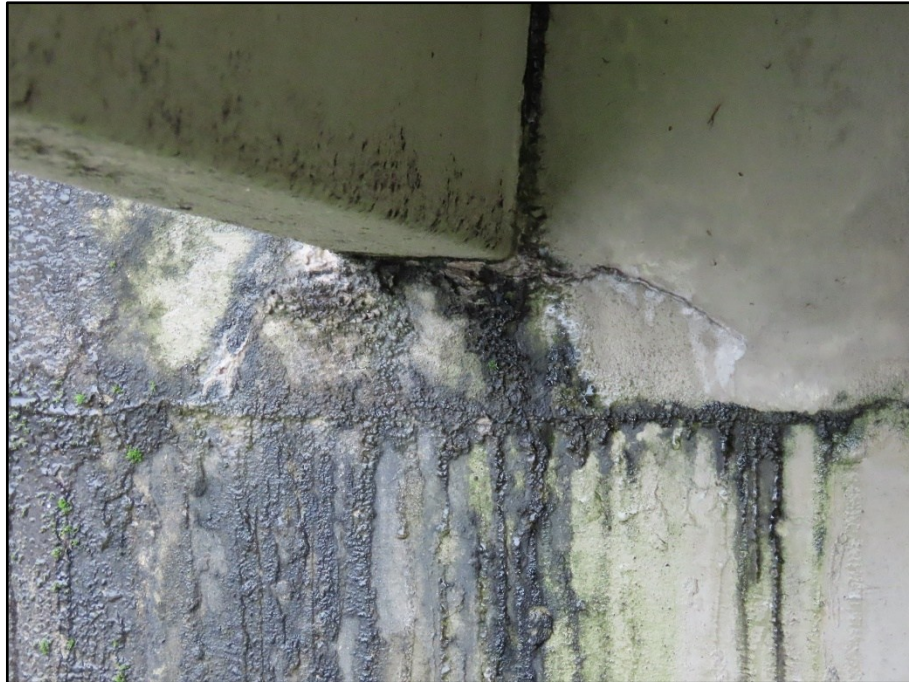
Foto 266

Fissuras diagonais nos cantos da nervura, na VAP21 (bloco de apoio) do pilar P9, face Sul.

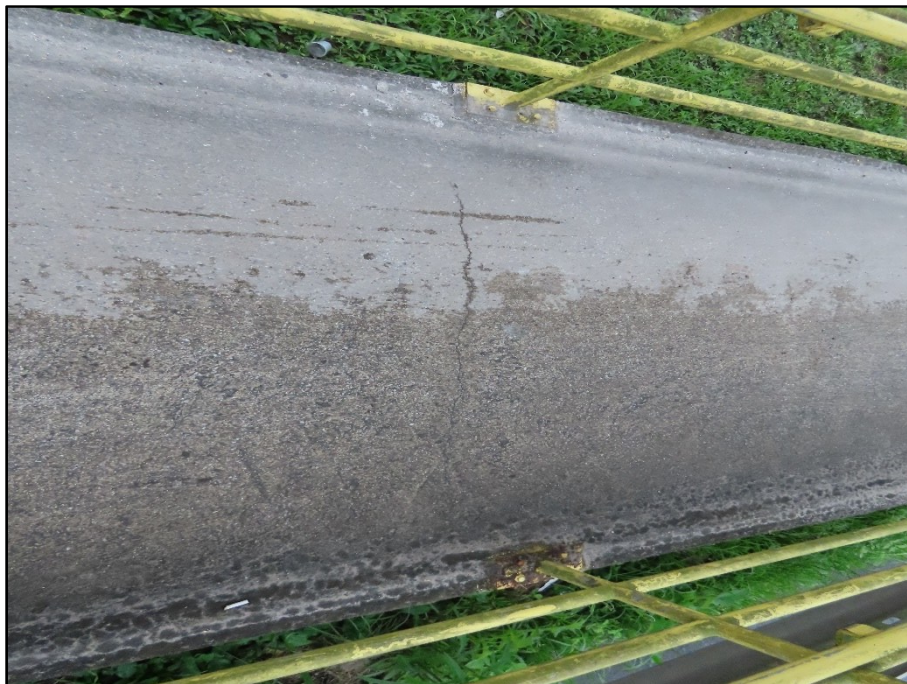
Foto 282

Fissuras mapeada, face Superior do piso da rampa da passarela.

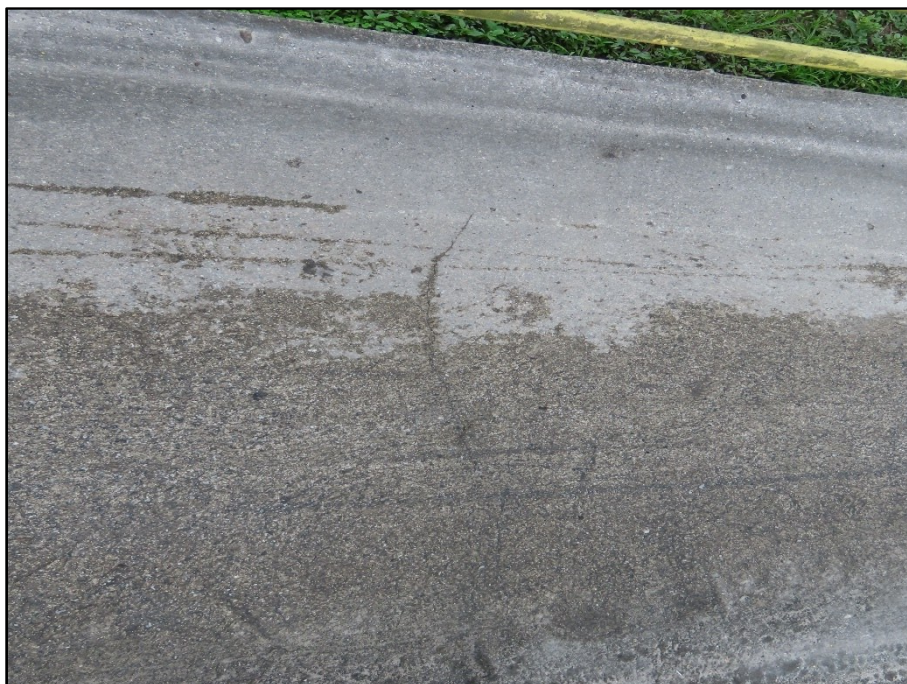
Foto 283

Fissura superficial no piso da rampa de acesso, na região próxima do ENC2, face Superior.

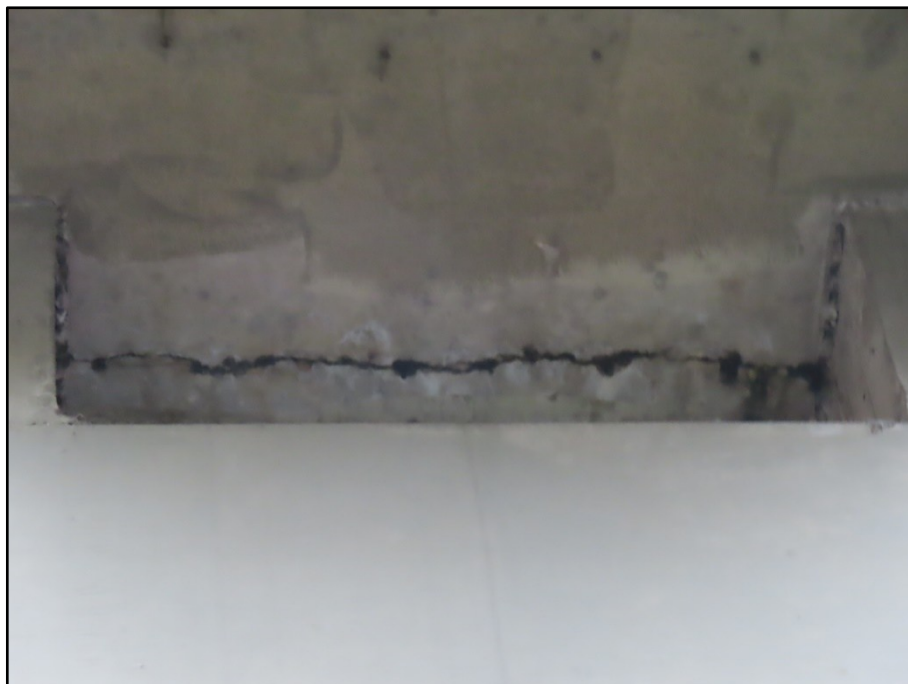
Foto 296

Fissura na projeção da junta de concretagem J11. Vista Inferior.

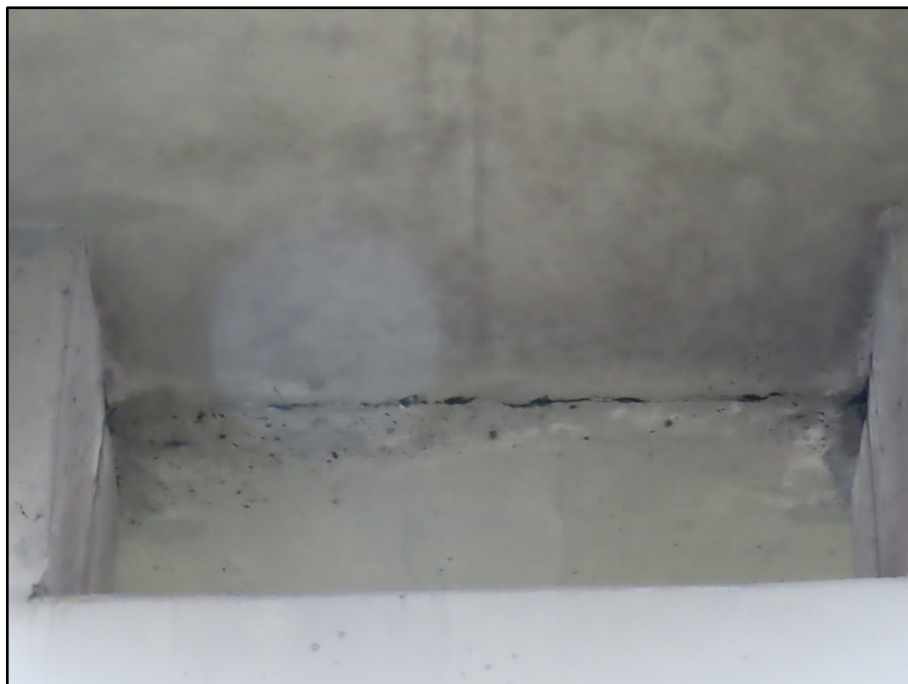
Foto 300

Fissura na projeção da junta de concretagem J14, face Superior.

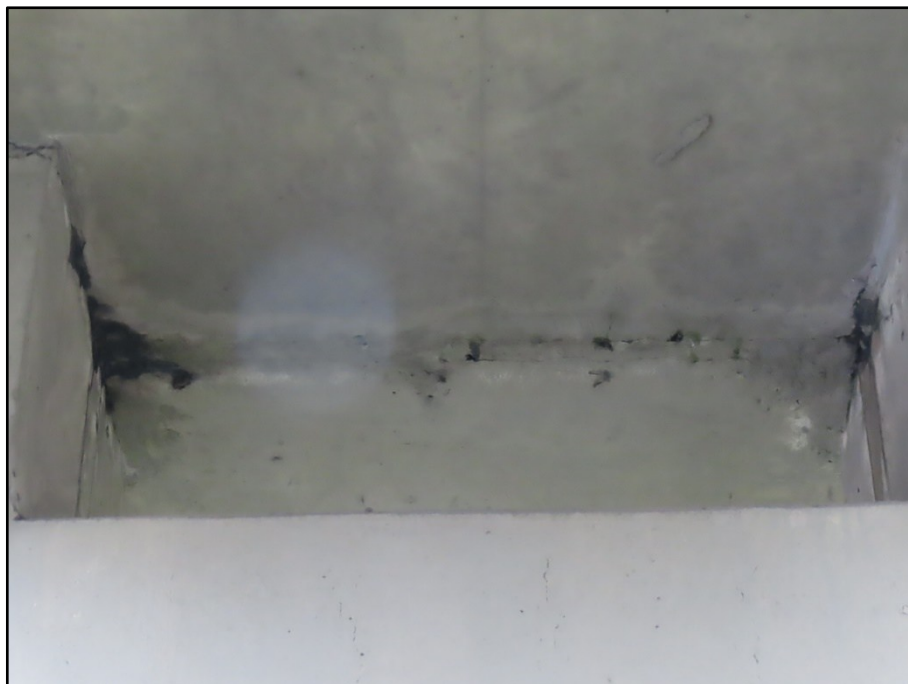
Foto 302

Fissura na projeção da junta de concretagem J15, face Superior.

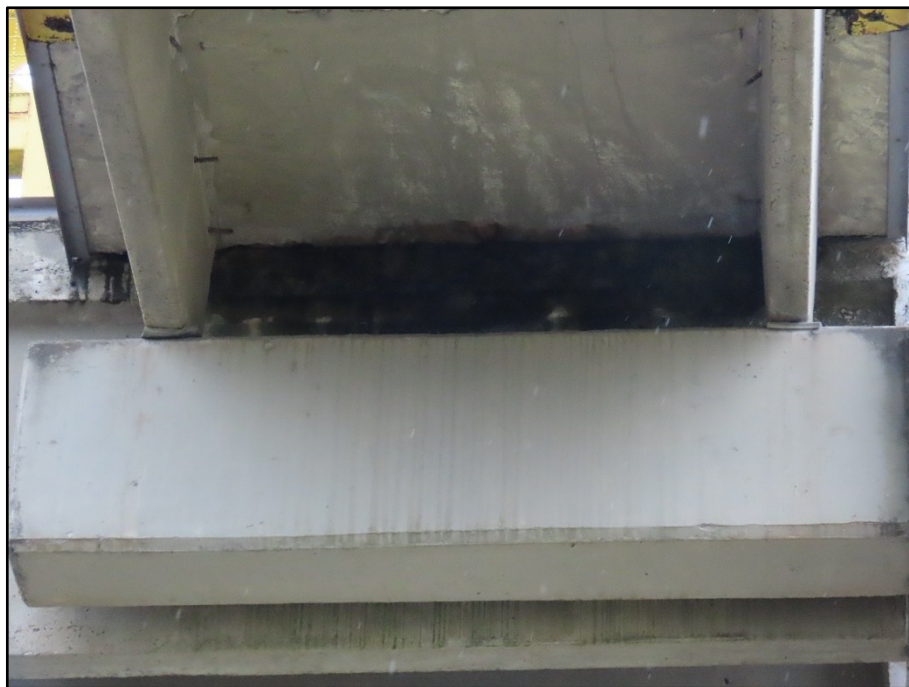
Foto 308

Junta de dilatação JD9 com falta de estanqueidade, face Superior.

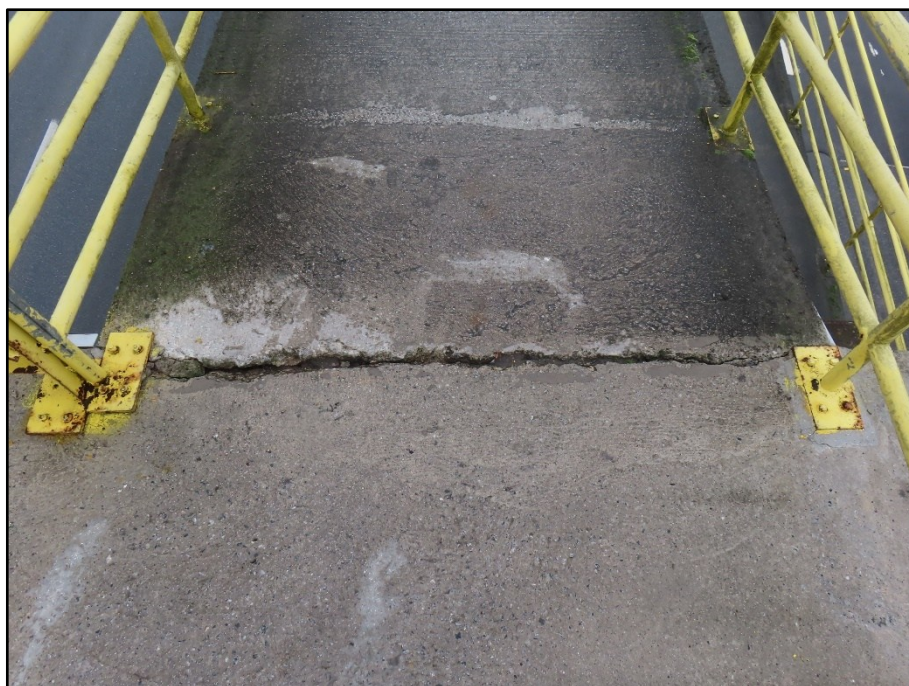
Foto 309

Junta de dilatação JD9 com falta de estanqueidade. Vista Inferior.

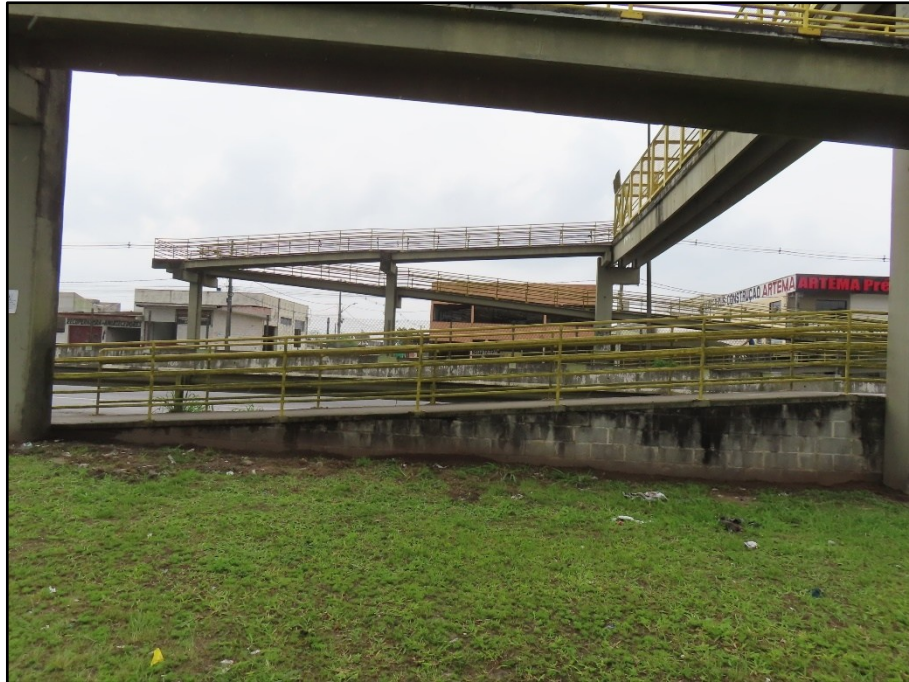
Foto 312

Junta de dilatação JD12 deteriorada, face Superior.

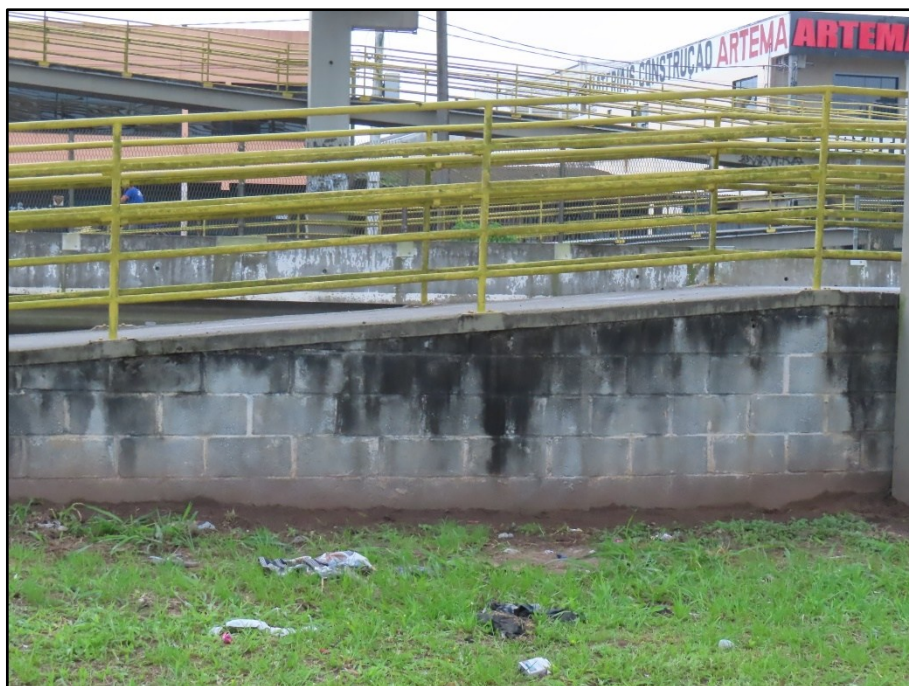
Foto 313

Manchas de umidade e de fuligem atmosférica na parede PA1, face Oeste (estrutura do ENC1).

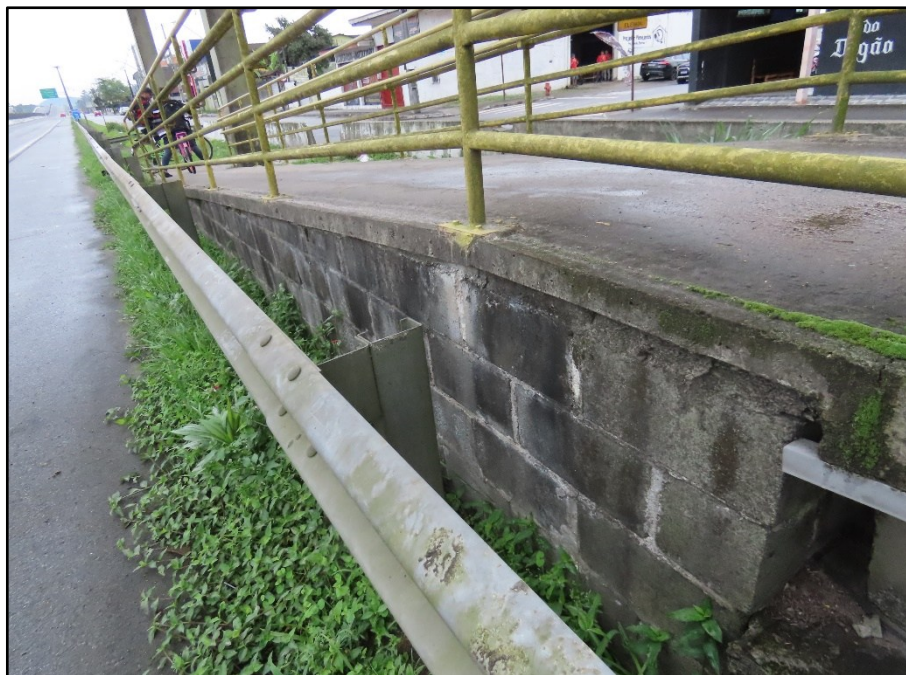
Foto 314

Vista aproximada da foto anterior. Manchas de umidade e de fuligem atmosférica na parede PA1, face Oeste (estrutura do ENC1).

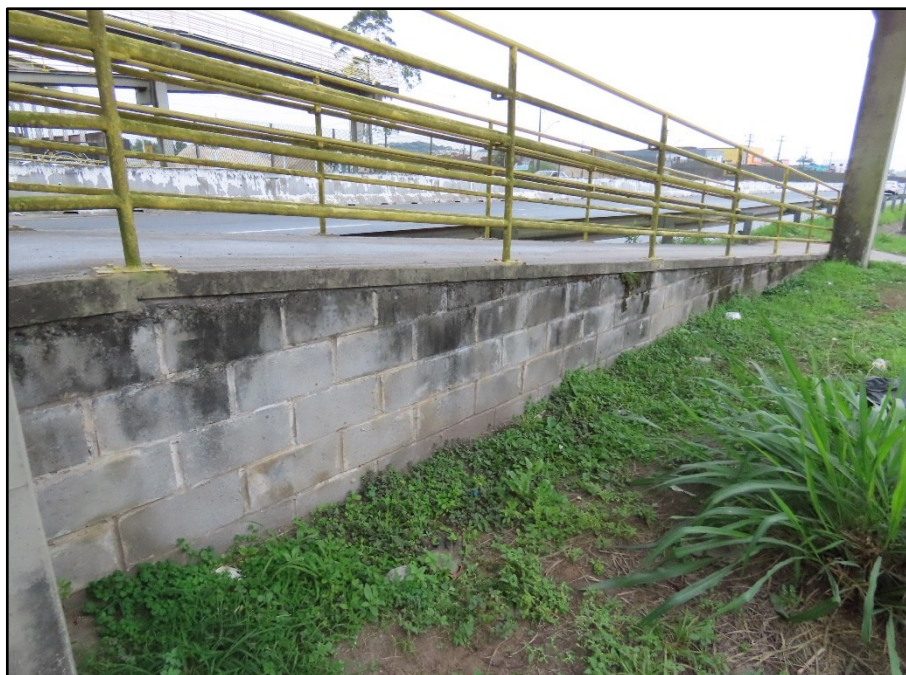
Foto 315

Manchas de umidade e de fuligem atmosférica na parede PA4, face Oeste (estrutura do ENC2).

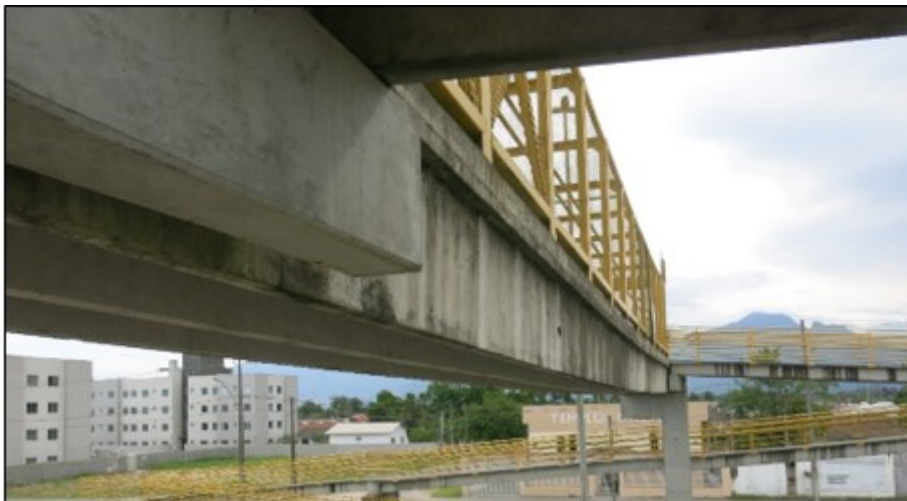
As vigas longarinas da travessia apresentam flechas significativas, como pode ser constatado na imagem e na tabela abaixo.

Por conta da falta de armadura de protensão, outro aspecto relevante diz respeito a durabilidade. Como os cabos estão sujeitos a elevadas tensões, acima das comumente consideradas, a suscetibilidade a corrosão fica aumentada pondo em risco a estrutura.

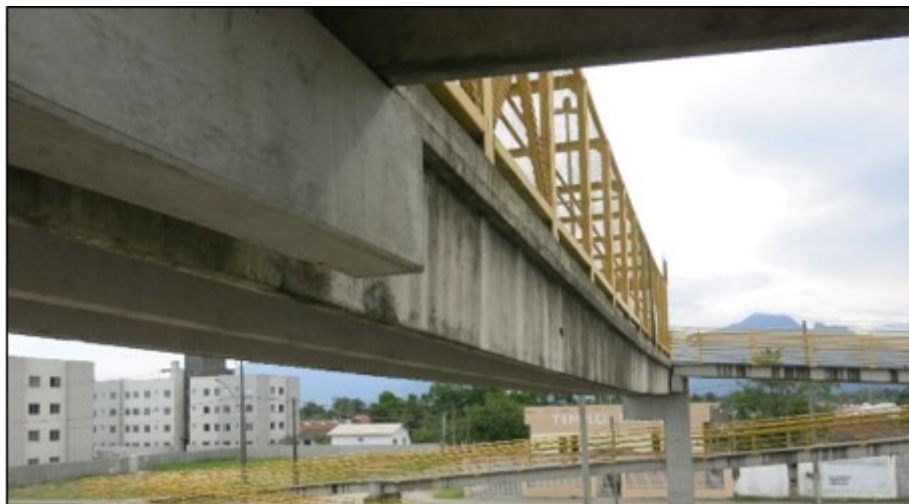
As vigas longarinas da travessia apresentam flechas significativas, como pode ser constatado na imagem e na tabela abaixo.

Por conta da falta de armadura de protensão, outro aspecto relevante diz respeito a durabilidade. Como os cabos estão sujeitos a elevadas tensões, acima das comumente consideradas, a suscetibilidade a corrosão fica aumentada pondo em risco a estrutura.
