**Rodovia: PR-407**

**Trecho: Morretes/PR – Paranaguá/PR**

**PROJETO EXECUTIVO**  
**REFORÇO DE OAE**  
**PASSARELA DE PEDESTRES**  
**PR407 KM 002+650**

**VOLUME 1 - RELATÓRIO TÉCNICO**  
**(EPR-407PR-002+650-OAE-EXO-RT-V1-001-R00)**  
**SETEMBRO/2025**

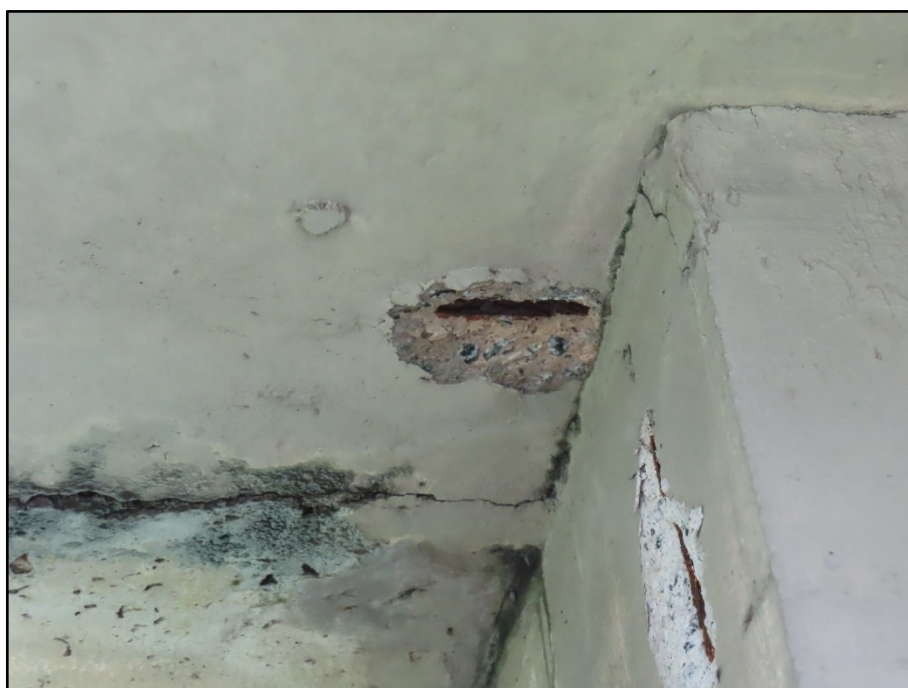
FOTO 084

- Concreto disgregado e armadura exposta na rampa 2, na região da JD2, face Inferior (Fotos: 084/085);

Concreto disgregado e armadura exposta na rampa 2, na região da JD2, face inferior

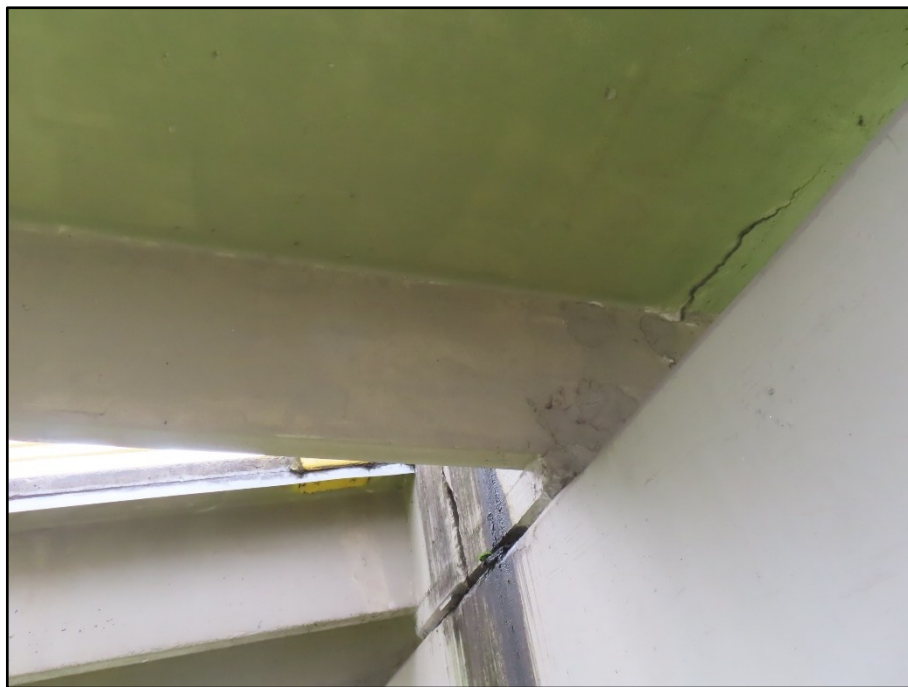
FOTO 085

Concreto disgregado e armadura exposta na rampa 2, na região da JD2, face inferior

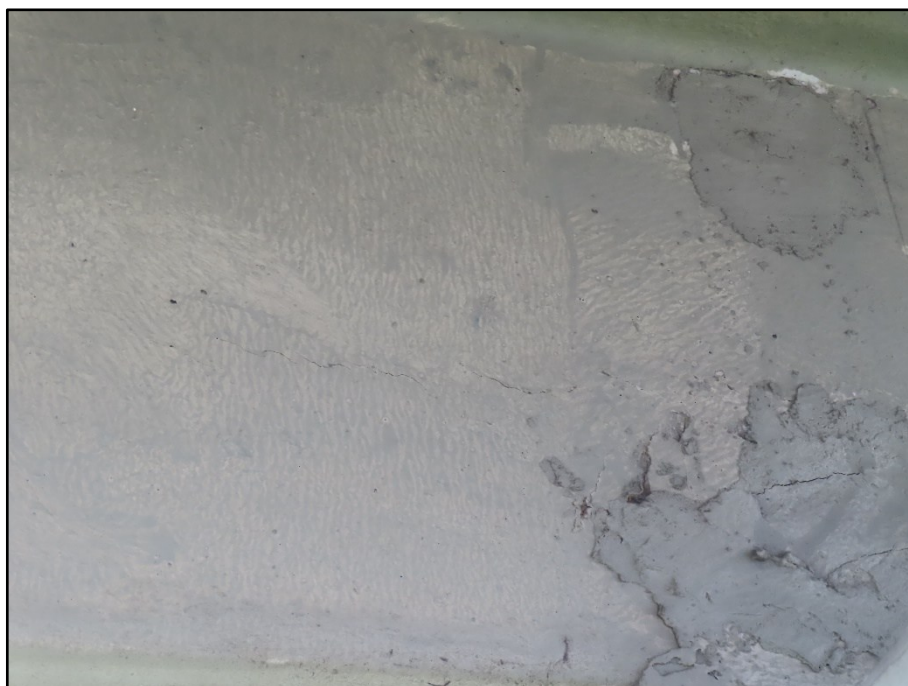
FOTO 086

- Fissura de configuração horizontal na nervura 2 da rampa 3, próxima do pilar P5, face Oeste (Fotos: 086/087);
- Fissura superficial na transição entre a laje e a nervura 2 do BL2, face Oeste (Fotos: 088/089);
- Fissura na transição entre a laje e a nervura 2 da rampa 5, face Oeste (Fotos: 090/091);
- Concreto disgregado com armadura exposta corroída na nervura 2 da rampa 6, face Leste (Fotos: 092/093);
- Fissuras horizontais na base da nervura 2 da rampa 7, face Oeste (Fotos: 094/095/096);
- Fissuras na rampa 8, na região próxima da JD9, face Inferior (Fotos: 097);
- Concreto disgregado e armadura exposta na nervura 2, próximo do ENC1, rampa 1, face Oeste (Fotos: 098/099);
- Concreto disgregado na nervura 2 da rampa 4, face Leste (Fotos: 100/101);

Fissura de configuração horizontal na nervura 2 da rampa 3, próxima do pilar P5, face Oeste

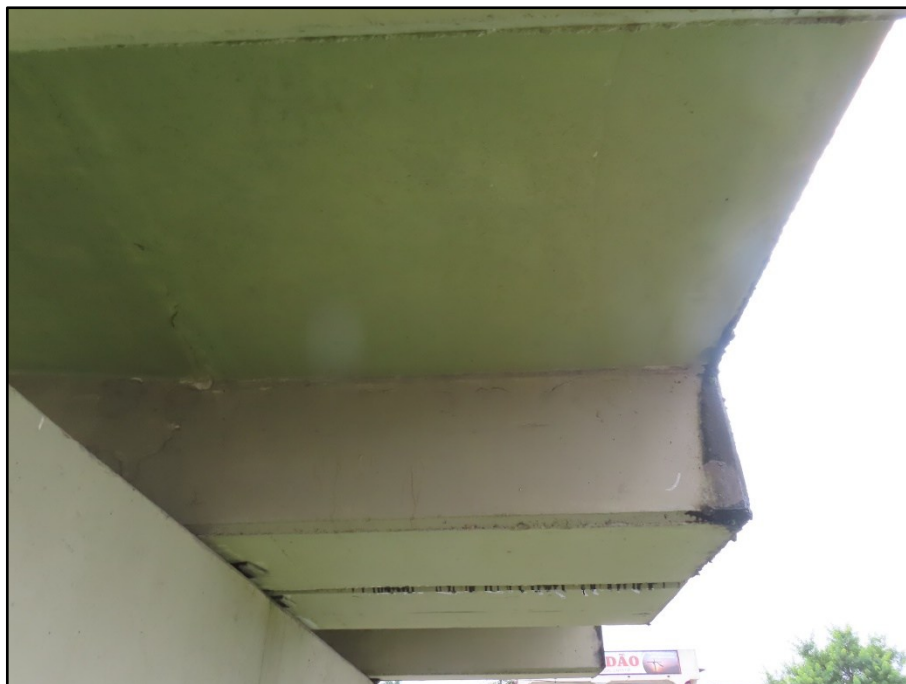
FOTO 087

Fissura de configuração horizontal na nervura 2 da rampa 3, próxima do pilar P5, face Oeste

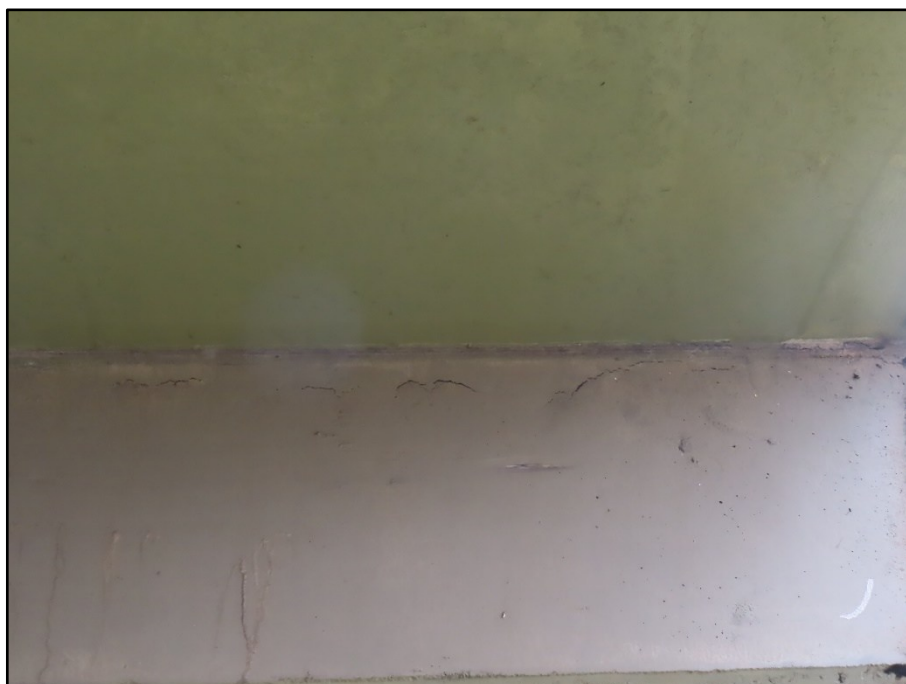
FOTO 088

Fissura superficial na transição entre a laje e a nervura 2 do BL2, face Oeste

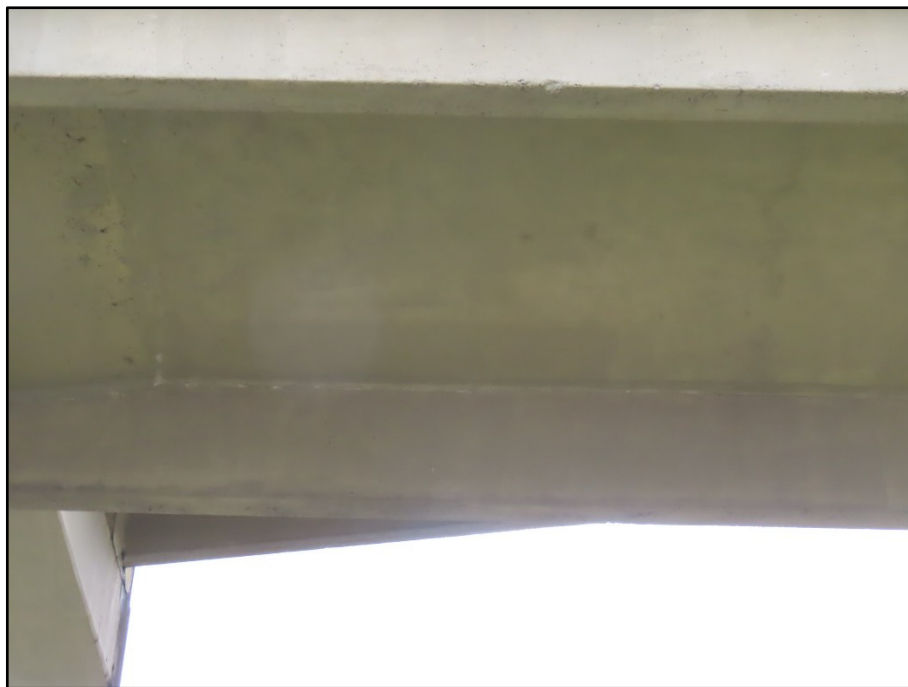
FOTO 089

Fissura superficial na transição entre a laje e a nervura 2 do BL2, face Oeste

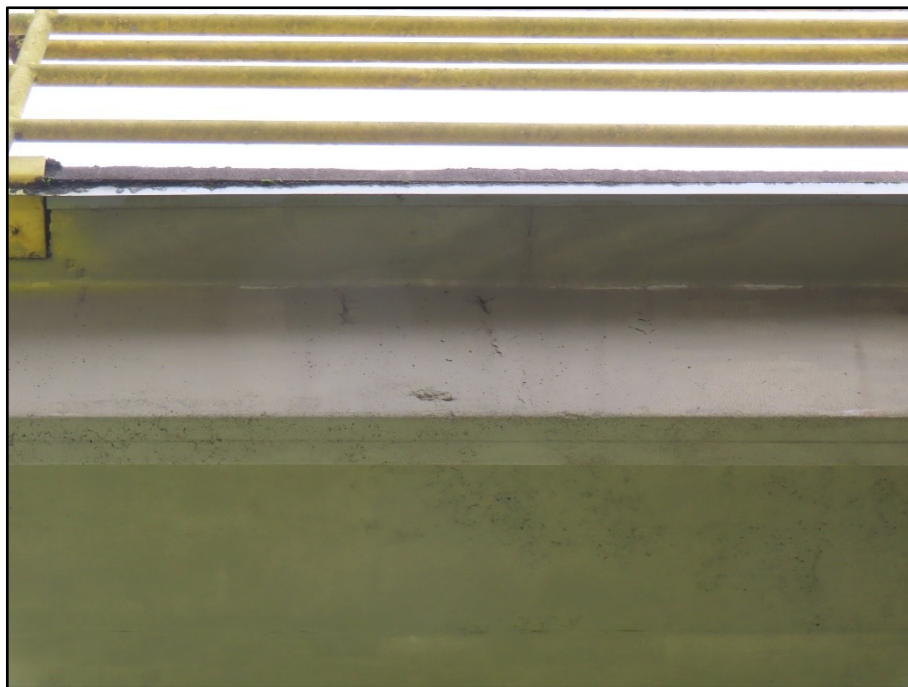
FOTO 091

Fissura na transição entre a laje e a nervura 2 da rampa 5, face Oeste

- Fissura na transição entre a laje e a nervura 2 da rampa 5, face Oeste, provavelmente, *decorrente de falta de armadura de suspensão, recomenda-se avaliação junto ao projetista* (Fotos: 090/091);

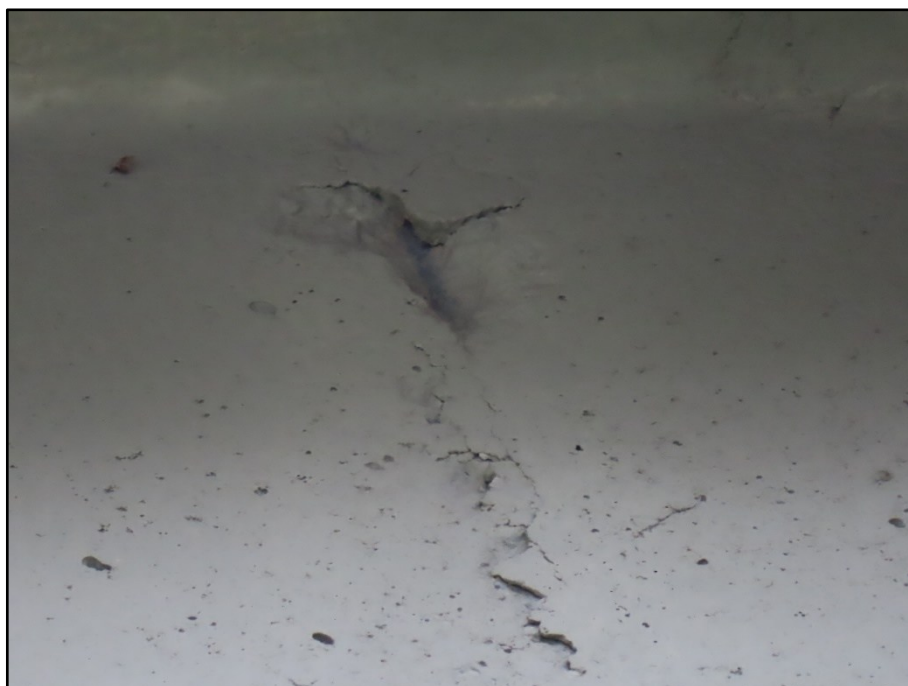
FOTO 092

Concreto disgregado com armadura exposta corroída na nervura 2 da rampa 6, face Leste

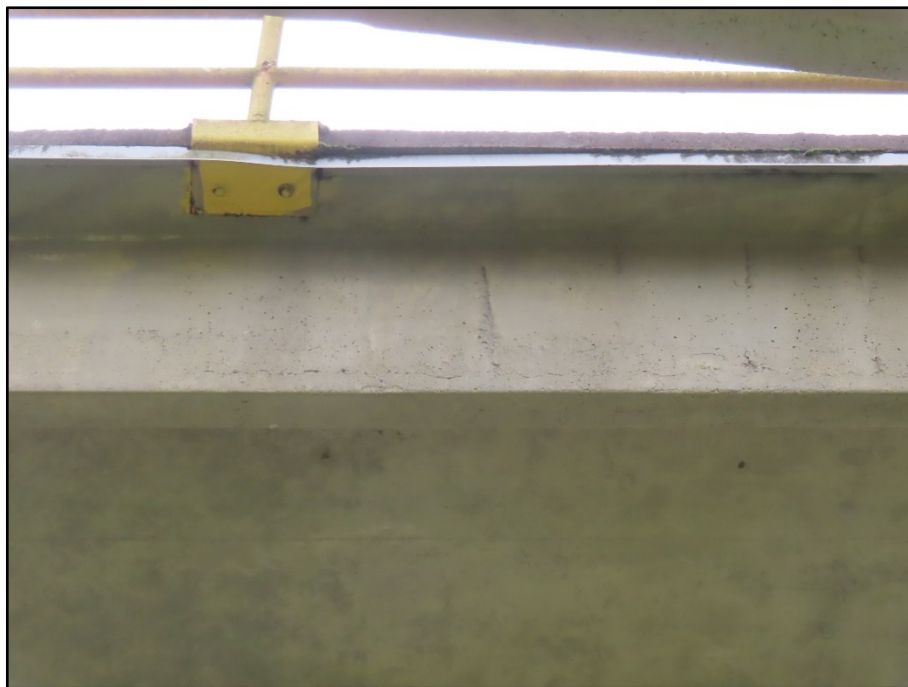
FOTO 093

Concreto disgregado com armadura exposta corroída na nervura 2 da rampa 6, face Leste

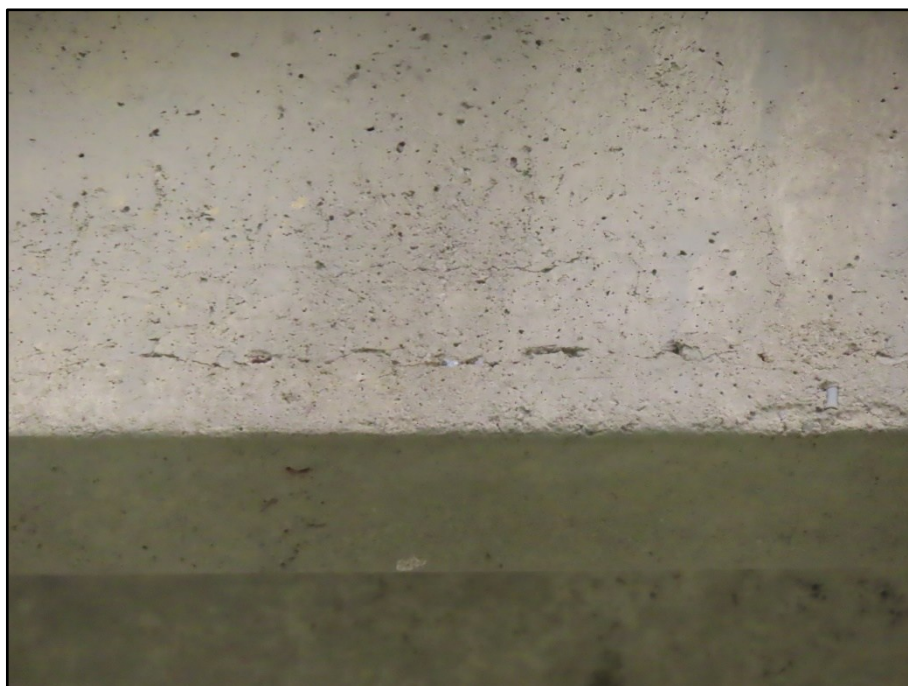
FOTO 094

Fissuras horizontais na base da nervura 2 da rampa 7, face Oeste

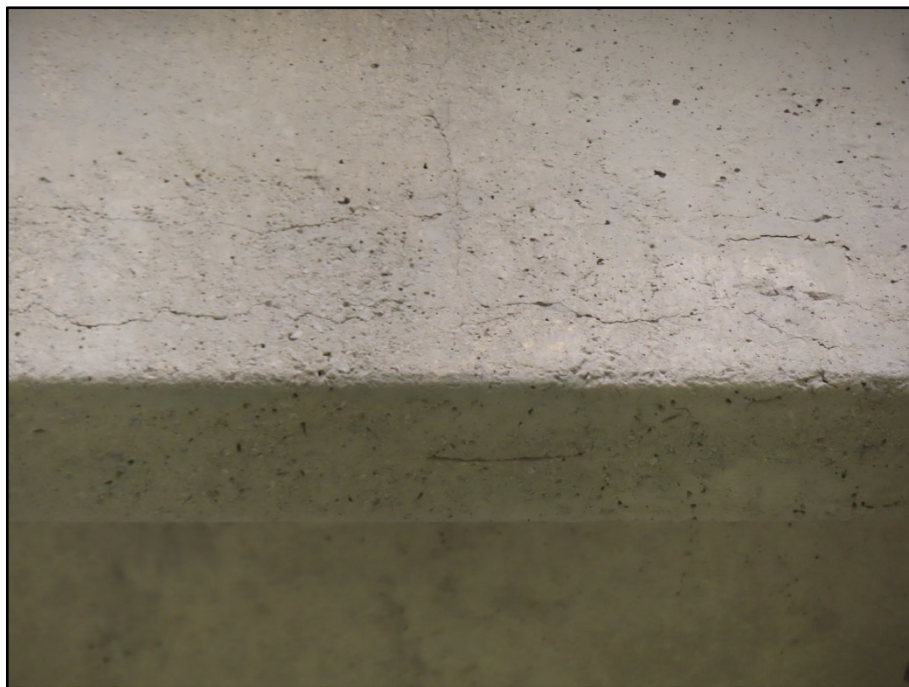
FOTO 095

Fissuras horizontais na base da nervura 2 da rampa 7, face Oeste

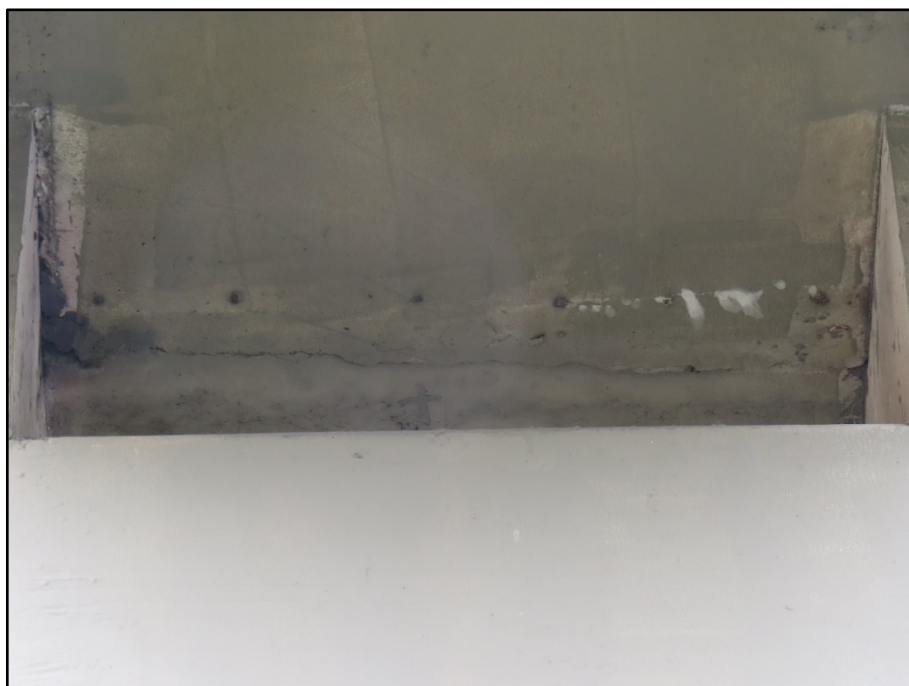
FOTO 096

Fissuras horizontais na base da nervura 2 da rampa 7, face Oeste

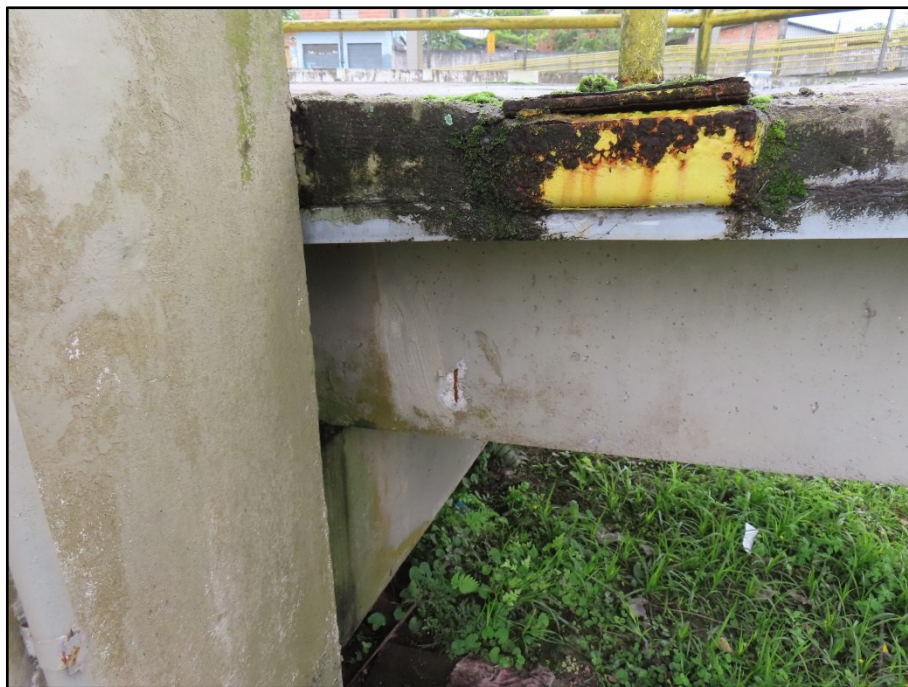
FOTO 097

Fissuras na rampa 8, na região próxima da JD9, face Inferior

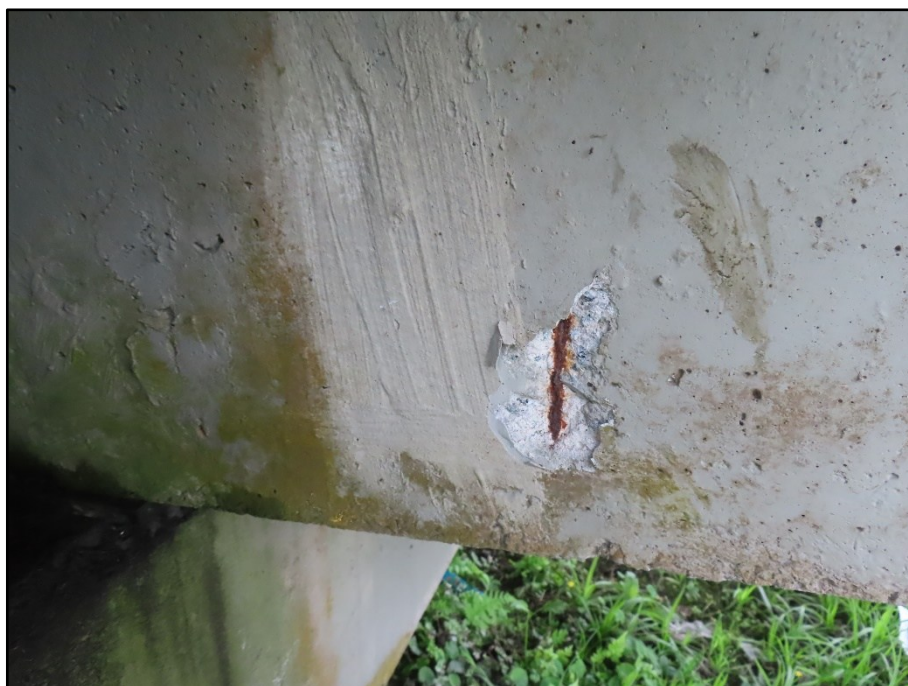
FOTO 098

Concreto disgregado e armadura exposta na nervura 2, próximo do ENC1, rampa 1, face Oeste

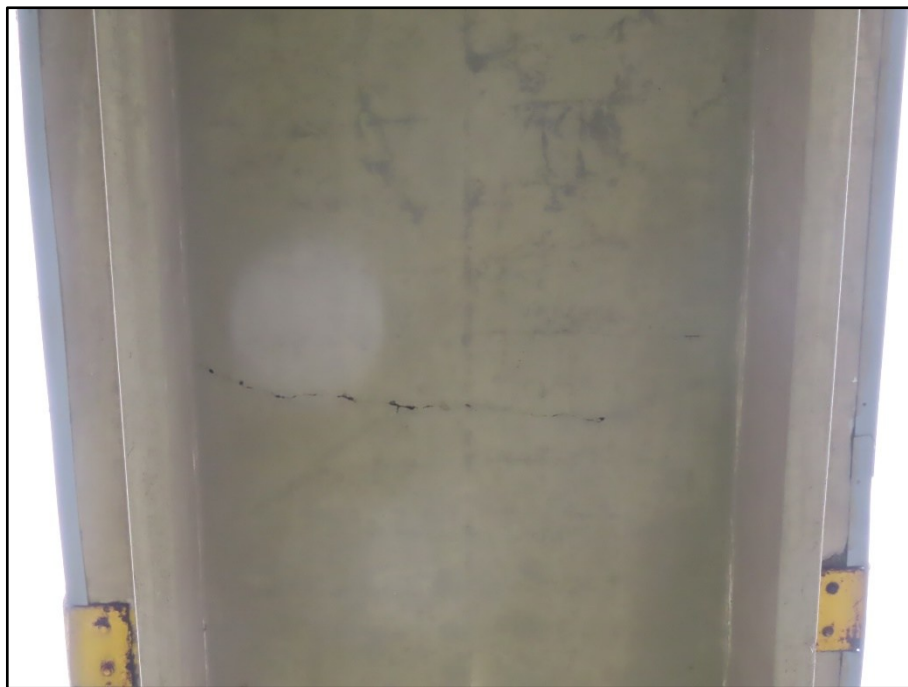
- Fissura transversal na rampa 10, face Inferior (Fotos: 102/103);
- Fissuras na rampa 10, próximo do pilar P6, face Inferior (Fotos: 104/105);
- Fissura transversal na rampa 11, próximo da JD13, face Inferior (Fotos: 106);

FOTO 103  
Fissura transversal na rampa 10, face Inferior

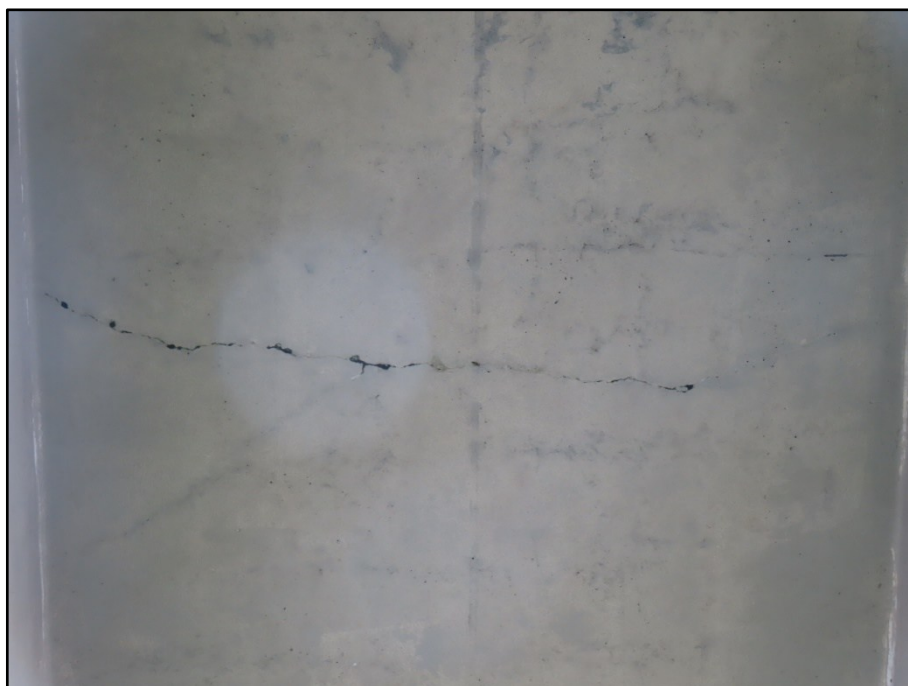
FOTO 104

Fissuras na rampa 10, próximo do pilar P6, face Inferior

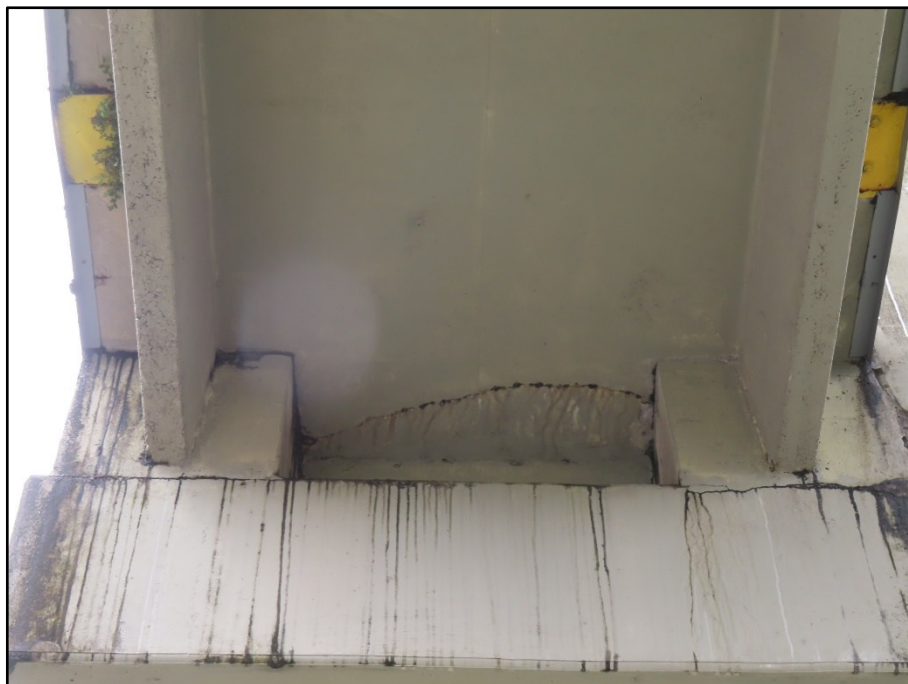
FOTO 105

Fissuras na rampa 10, próximo do pilar P6, face Inferior

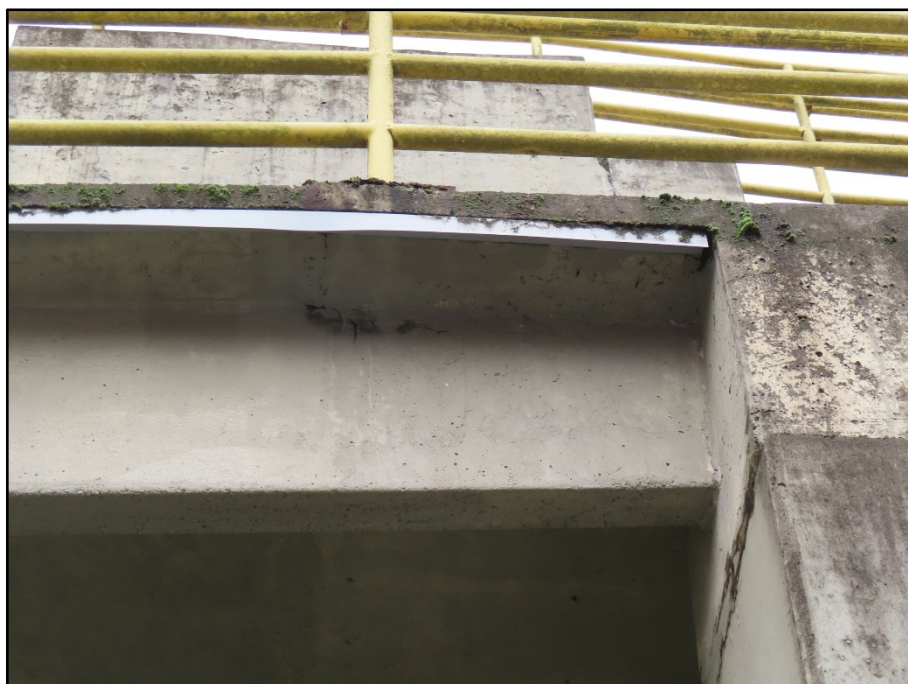
FOTO 106

Fissura transversal na rampa 11, próximo da JD13, face Inferior

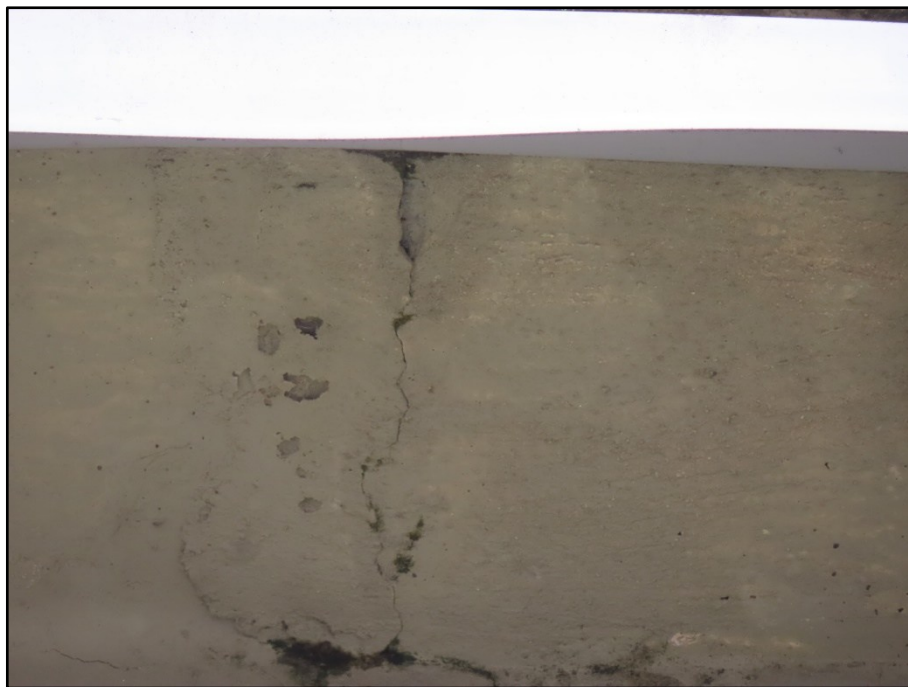
FOTO 107

- Fissuras na rampa 13 na lateral Leste, próximo do pilar P8, face Inferior (Fotos: 107/108);
- Fissuras na rampa 16, face Inferior (Fotos: 109/110);
- Concreto disgregado e armadura exposta na rampa 12, face Inferior (Fotos: 111/112);

Fissuras na rampa 13 na lateral Leste, próximo do pilar P8, face Inferior

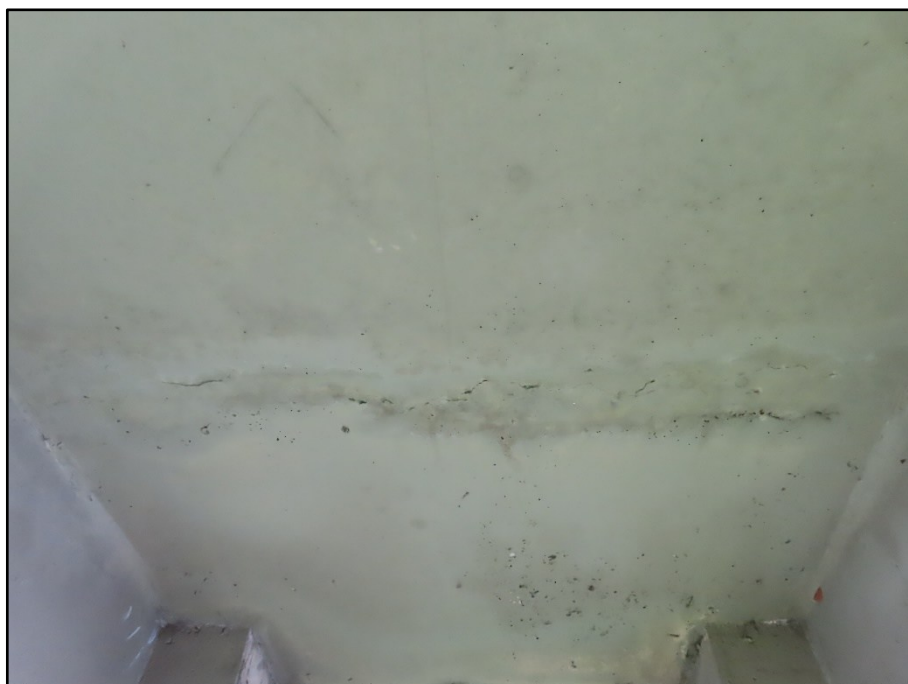
FOTO 108

Fissuras na rampa 13 na lateral Leste, próximo do pilar P8, face Inferior

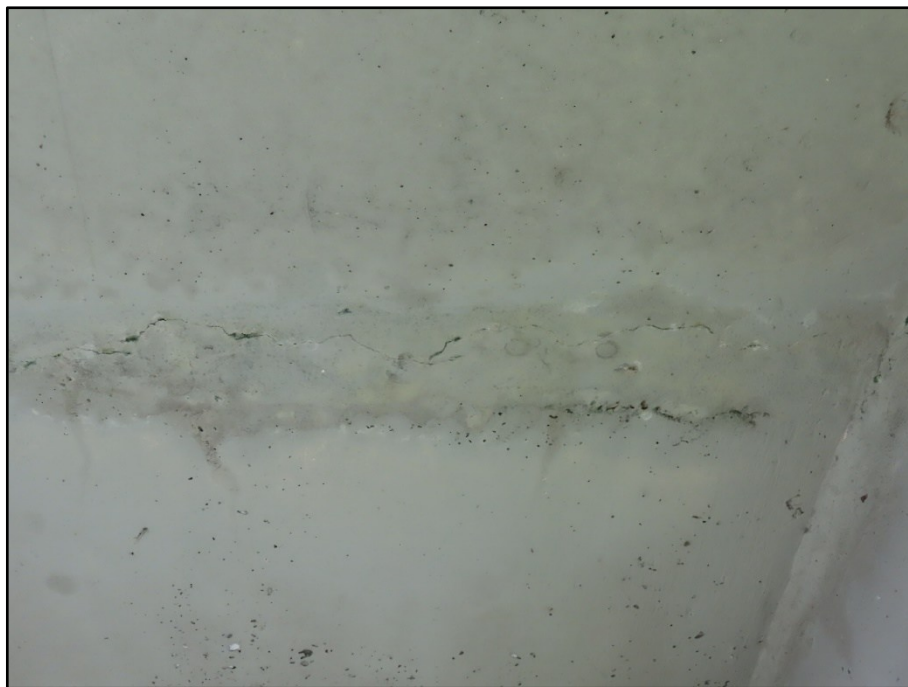
FOTO 109

Fissuras na rampa 16, face Inferior

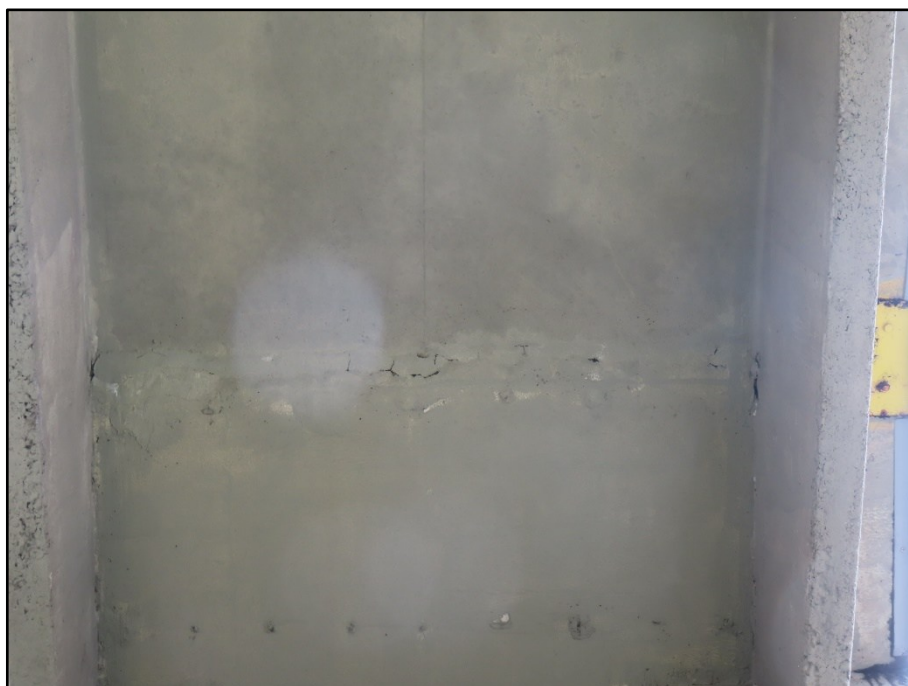
FOTO 110

Fissuras na rampa 16, face Inferior

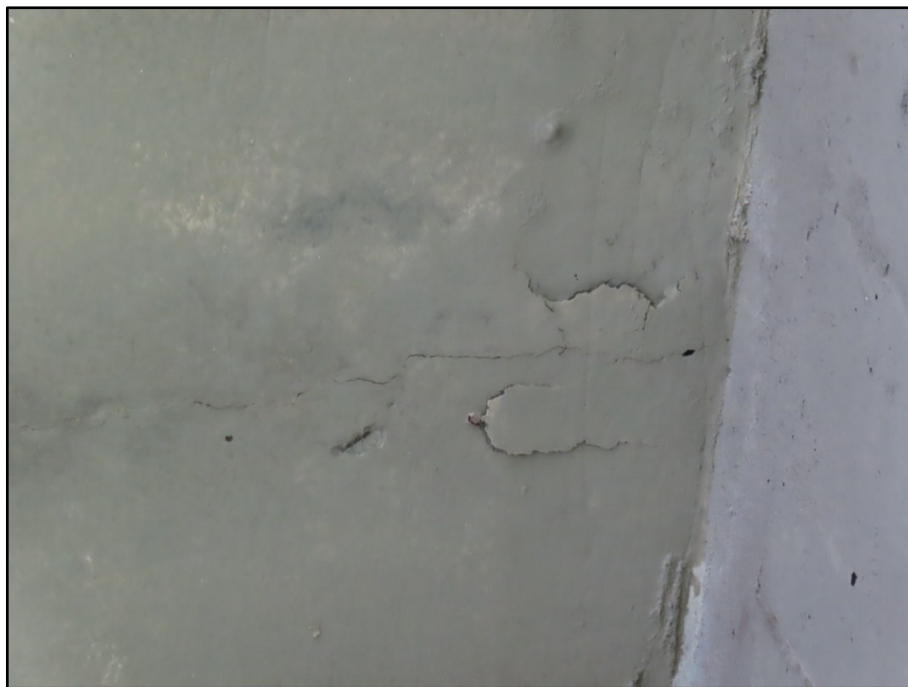
FOTO 113

- Concreto disgregado e armadura exposta na rampa 15, na região da nervura 2 próximo do pilar P10, face Inferior (Fotos: 113/114);
- Concreto disgregado e armadura exposta na rampa 16, na região da nervura 2 próximo do pilar P8, face Inferior (Fotos: 115/116);

Concreto disgregado e armadura exposta na rampa 15, na região da nervura 2 próximo do pilar P10, face Inferior

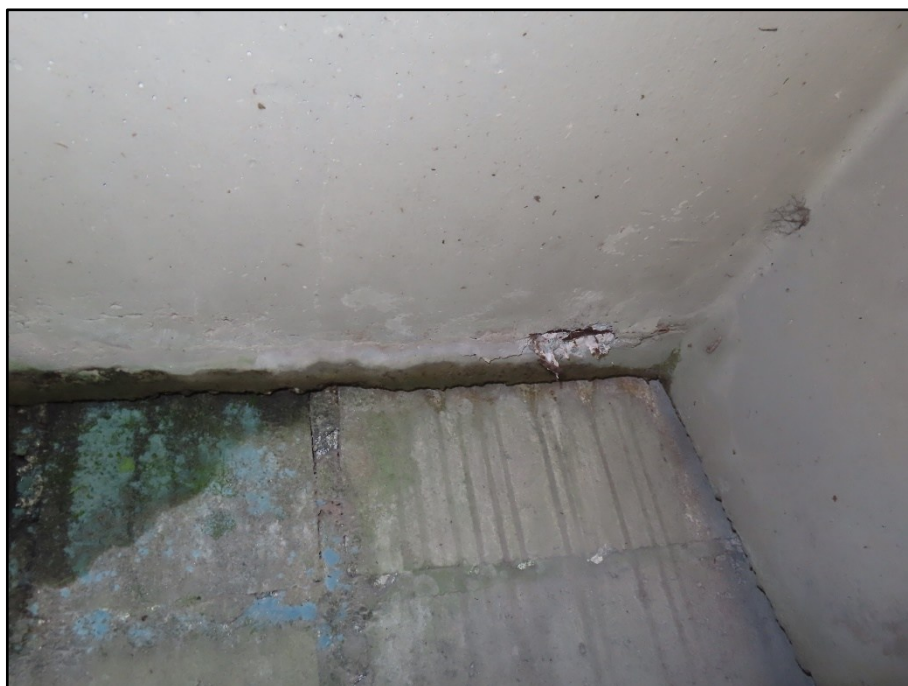
FOTO 114

Concreto disgregado e armadura exposta na rampa 15, na região da nervura 2 próximo do pilar P10, face Inferior

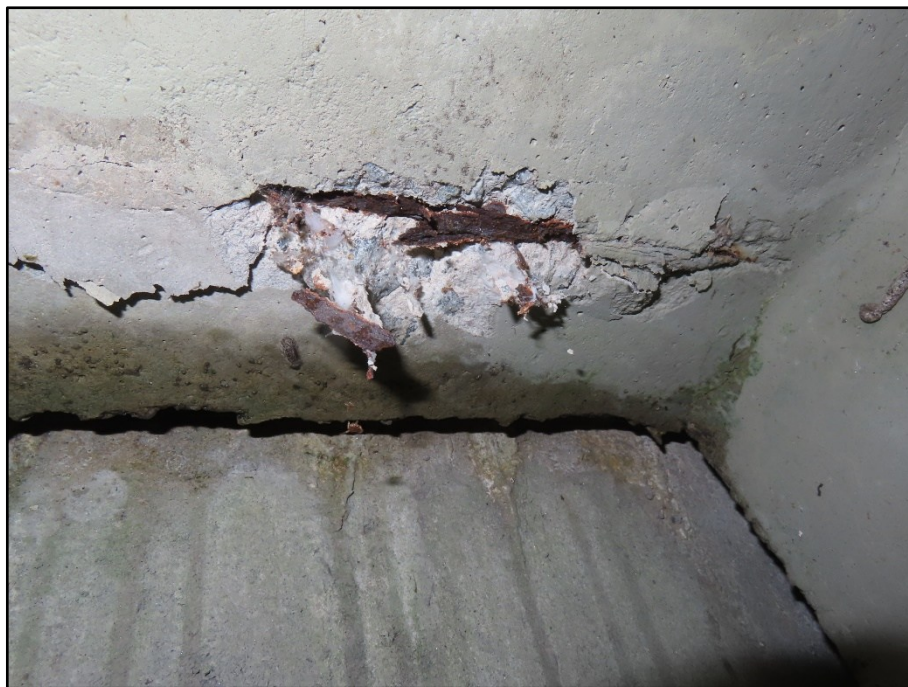
FOTO 115

Concreto disgregado e armadura exposta na rampa 16, na região da nervura 2 próximo do pilar P8, face Inferior

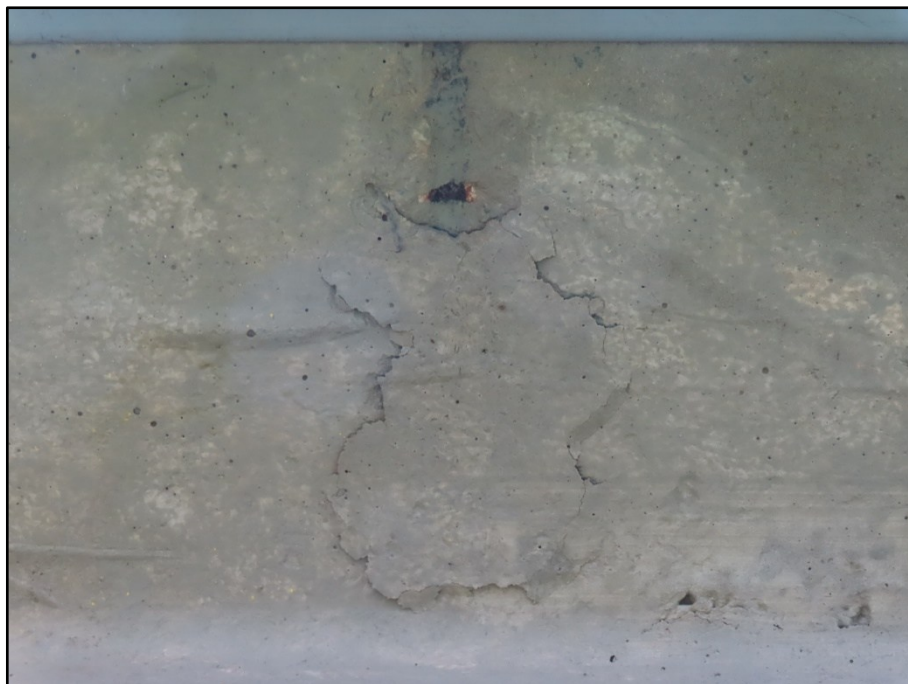
FOTO 117

- Concreto disgregado e armadura exposta na rampa 16 na lateral Leste, face Inferior (Fotos: 117/118);
- Manchas de umidade localizada na rampa 12 na lateral Oeste, próximo do pilar P7, face Inferior (Fotos: 119/120);

Concreto disgregado e armadura exposta na rampa 16 na lateral Leste, face Inferior

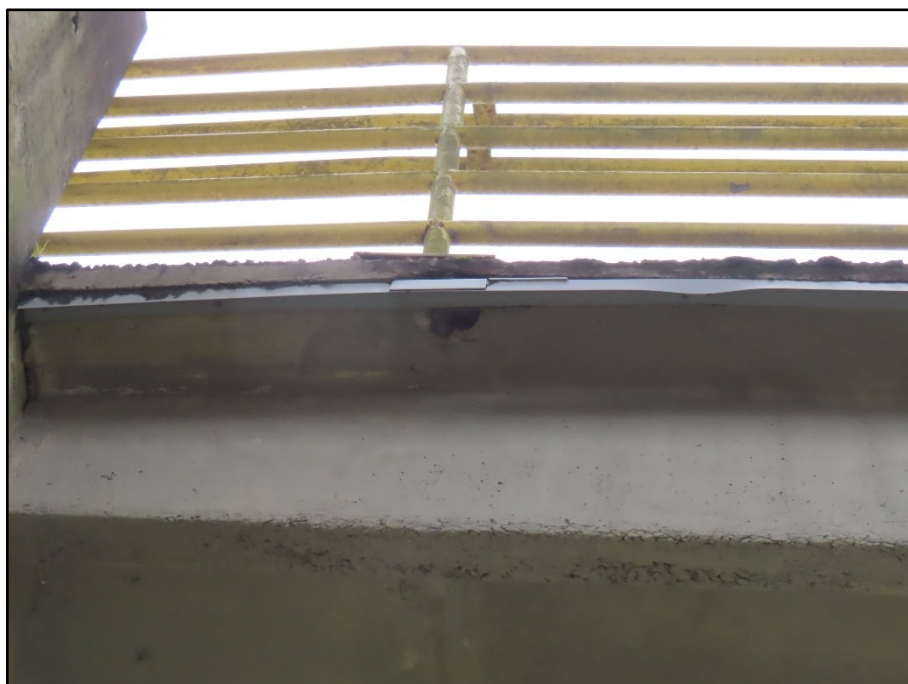
FOTO 118

Concreto disgregado e armadura exposta na rampa 16 na lateral Leste, face Inferior

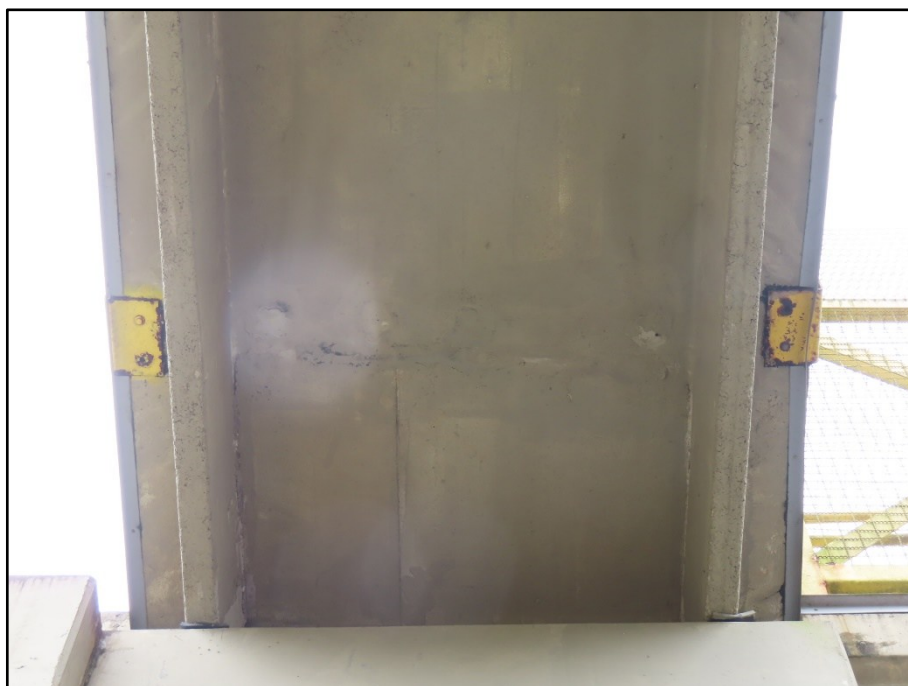
FOTO 120

Manchas de umidade na rampa 12 na lateral Oeste, próximo do pilar P7, face Inferior

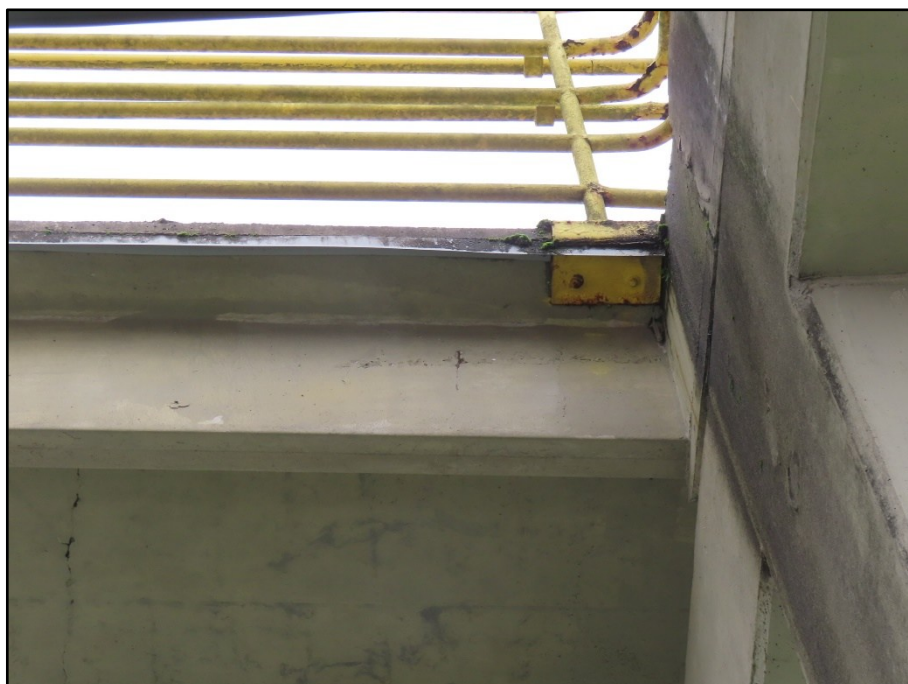
FOTO 122

- Antigo reparo deteriorado na rampa 10, próximo da JD11, face Inferior (Fotos: 121/122);

Antigo reparo deteriorado na rampa 10, próximo da JD11, face Inferior

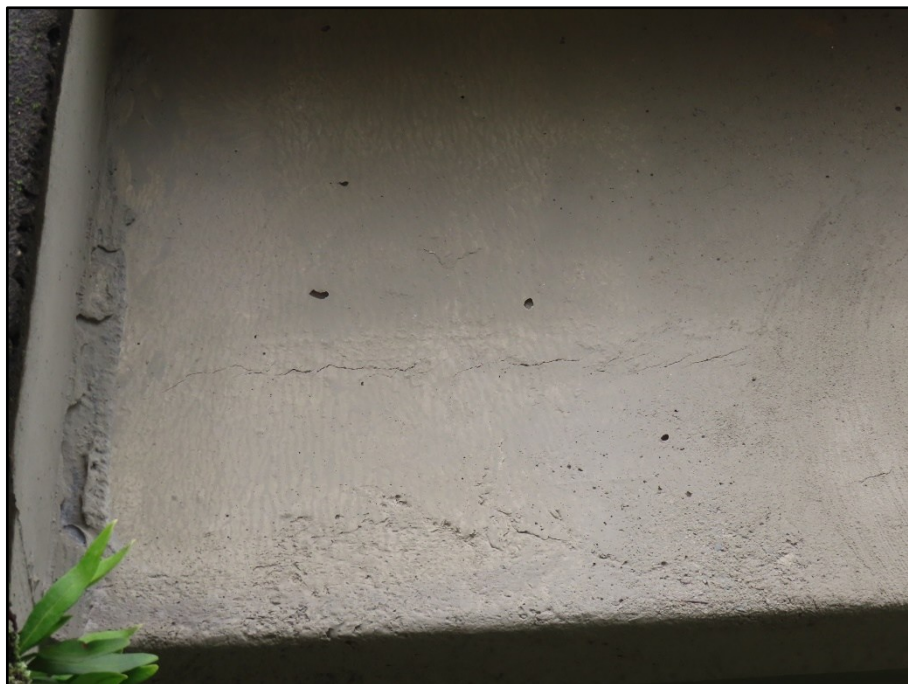
- Fissuras na nervura 1 da rampa 14, face Leste, próximo do pilar P10 (Fotos: 127/128);
- Fissuras na nervura 2 da rampa 15, face Leste, próximo do pilar P9 (Fotos: 129/130);

FOTO 127  
Fissuras na nervura 1 da rampa 14, face Leste, próximo do pilar P10

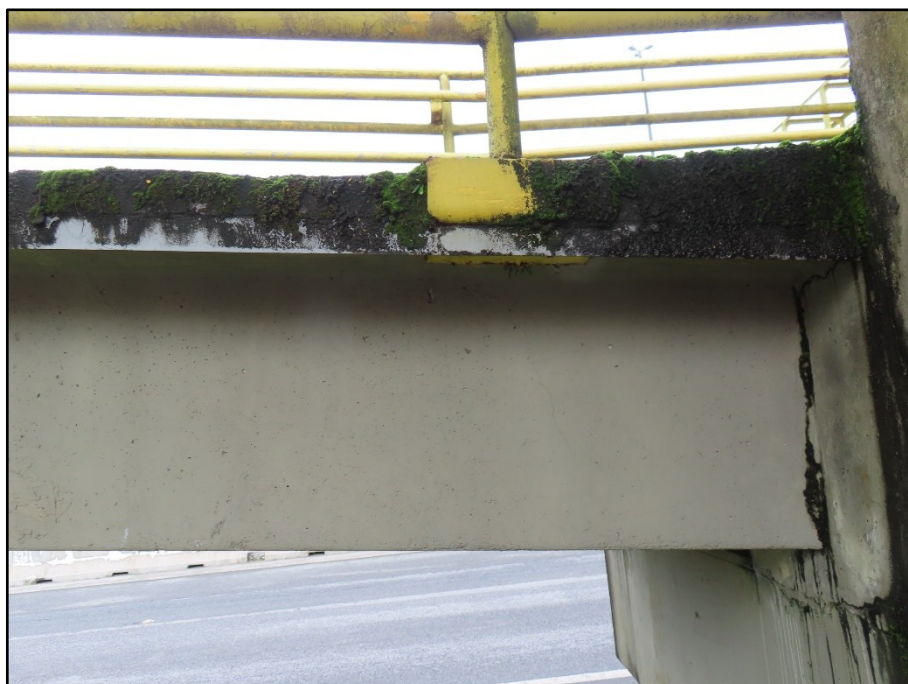
FOTO 128

Fissuras na nervura 1 da rampa 14, face Leste, próximo do pilar P10

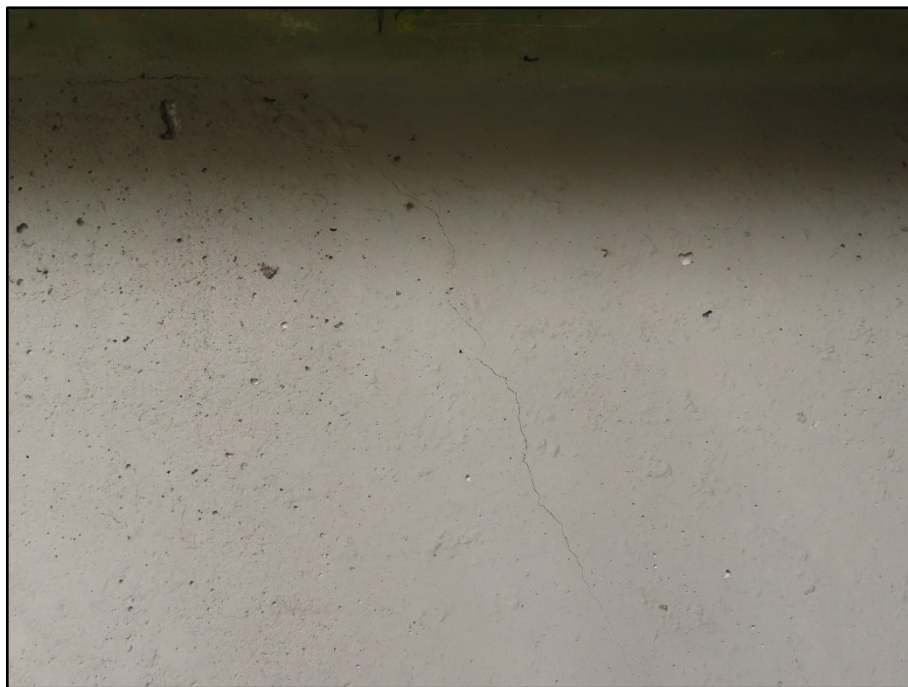
FOTO 129

Fissuras na nervura 2 da rampa 15, face Leste, próximo do pilar P9

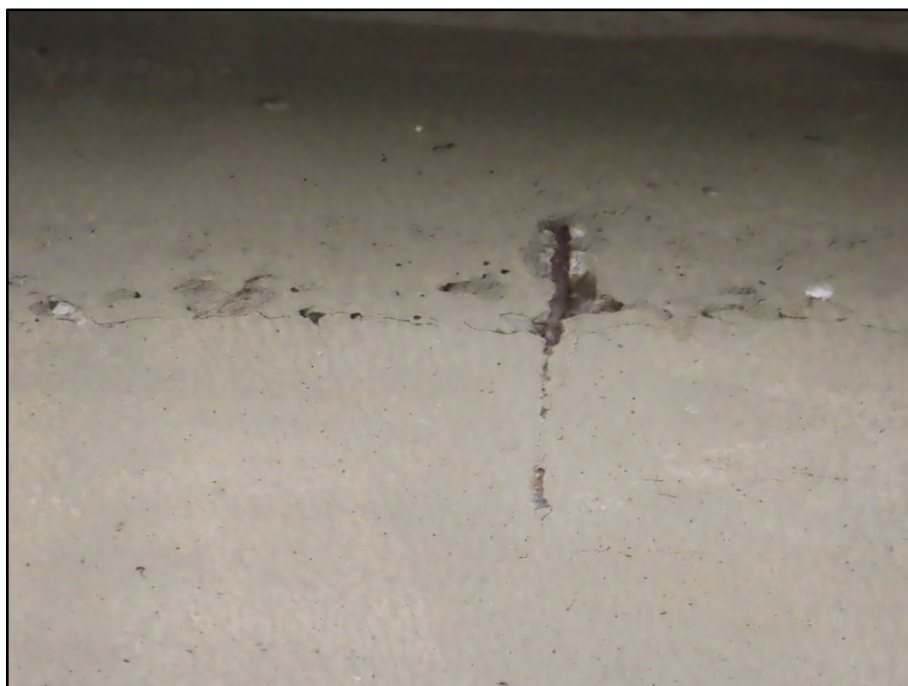
FOTO 130

Fissuras na nervura 2 da rampa 15, face Leste, próximo do pilar P9

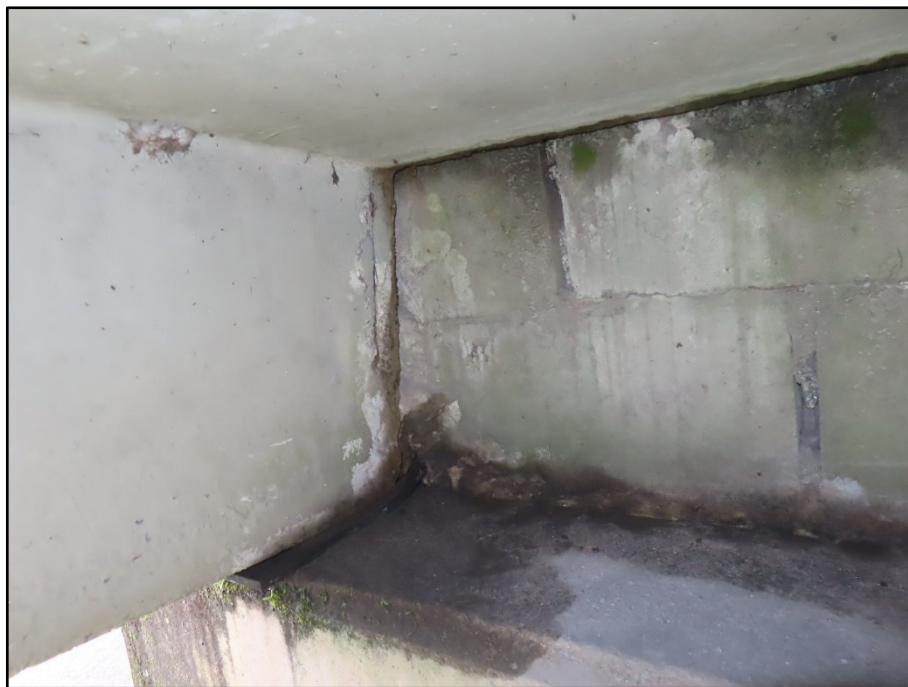
FOTO 131

- Concreto disgregado e armadura exposta na nervura 2 da rampa 10, face Leste, próximo do pilar P6 (Fotos: 123/131);
- Concreto disgregado e armadura exposta na nervura 1 da rampa 16, face Leste, próximo da JD18 (Fotos: 132/133);

Concreto disgregado e armadura exposta na nervura 2 da rampa 10, face Leste, próximo do pilar P6
