**Rodovia: PR-407**

**Trecho: Morretes/PR – Paranaguá/PR**

**PROJETO EXECUTIVO**  
**REFORÇO DE OAE**  
**PASSARELA DE PEDESTRES**  
**PR407 KM 002+650**

**VOLUME 1 - RELATÓRIO TÉCNICO**  
**(EPR-407PR-002+650-OAE-EXO-RT-V1-001-R00)**  
**SETEMBRO/2025**

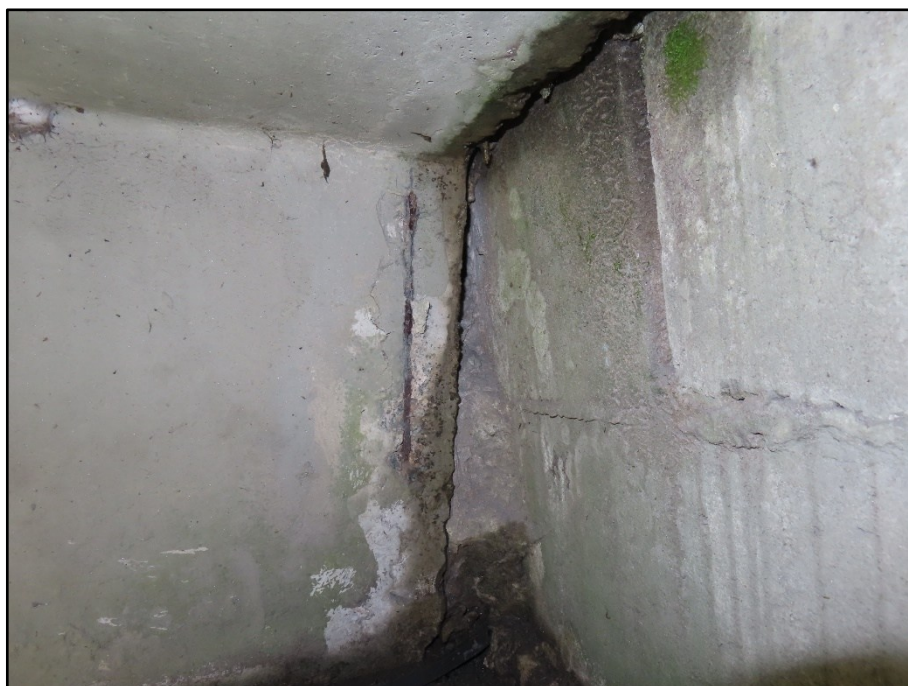
FOTO 132

Concreto disgregado e armadura exposta na nervura 1 da rampa 16, face Leste, próximo da JD18

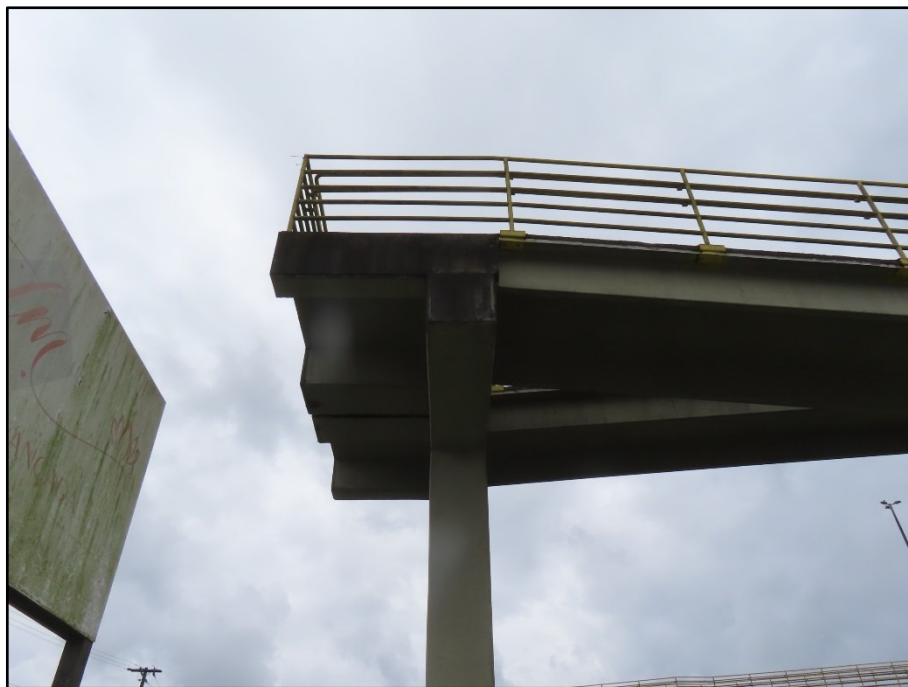
FOTO 137  
Manchas de umidade na nervura 1 na BL2, face Oeste

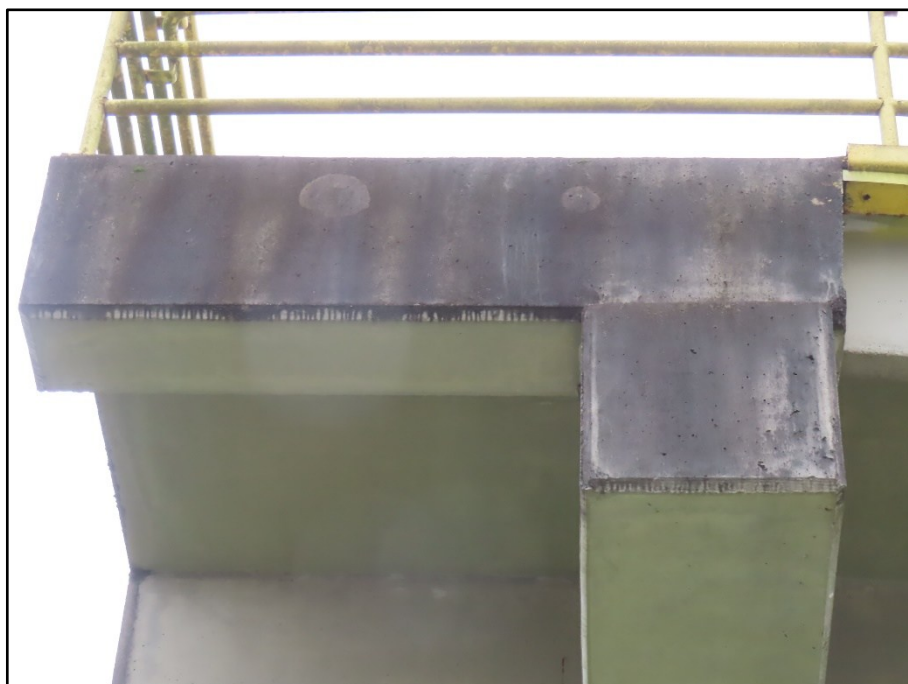
FOTO 138

- Manchas de umidade na nervura 1 na BL3, face Oeste (Fotos: 138/139);
- Manchas de umidade na nervura 1 na BL4, face Leste (Fotos: 140);
- Manchas de umidade na VL1 do trecho de travessia, face Norte (Fotos: 141/142);

Manchas de umidade na nervura 1 na BL3, face Oeste

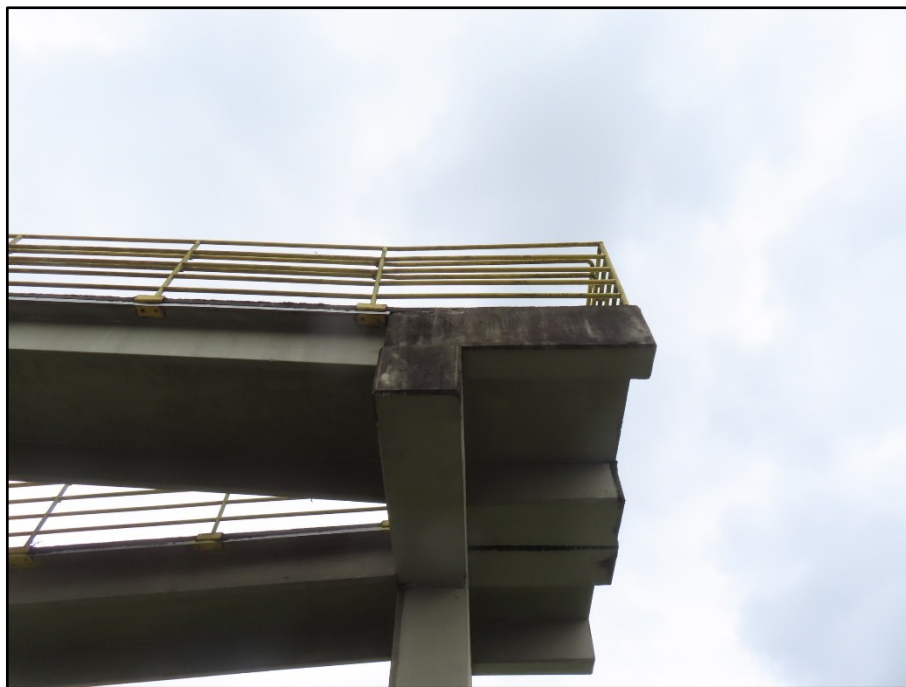
FOTO 139

Manchas de umidade na nervura 1 na BL3, face Oeste

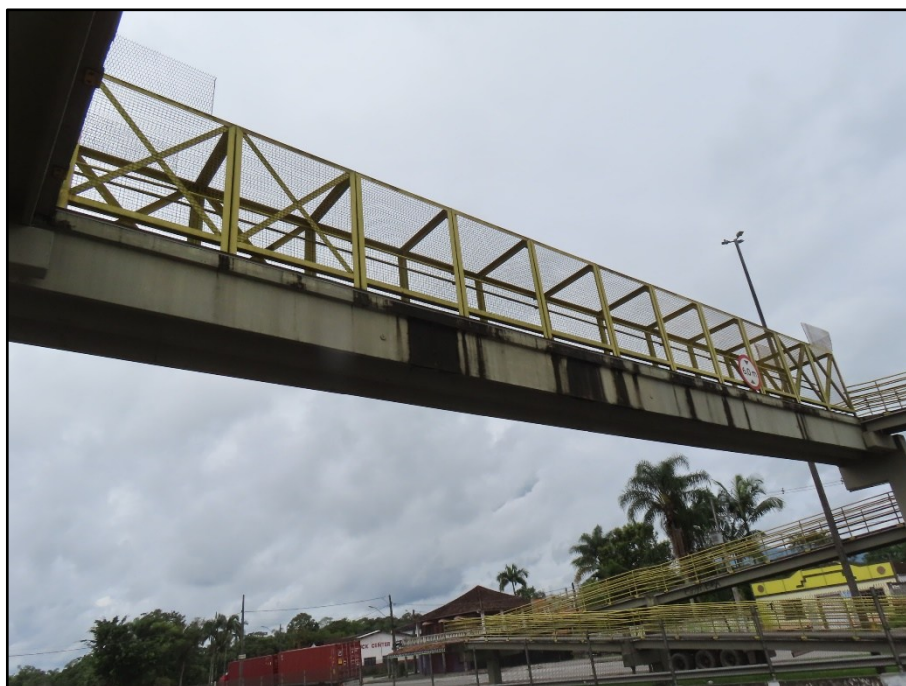
FOTO 140

Manchas de umidade na nervura 1 na BL4, face Leste

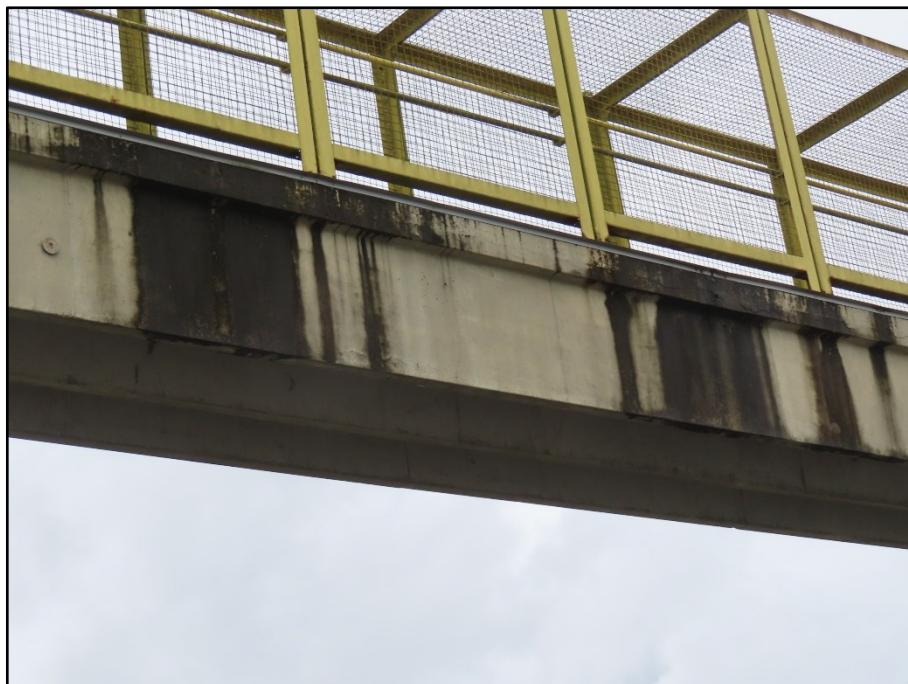
FOTO 141

Manchas de umidade na VL1 do trecho de travessia, face Norte

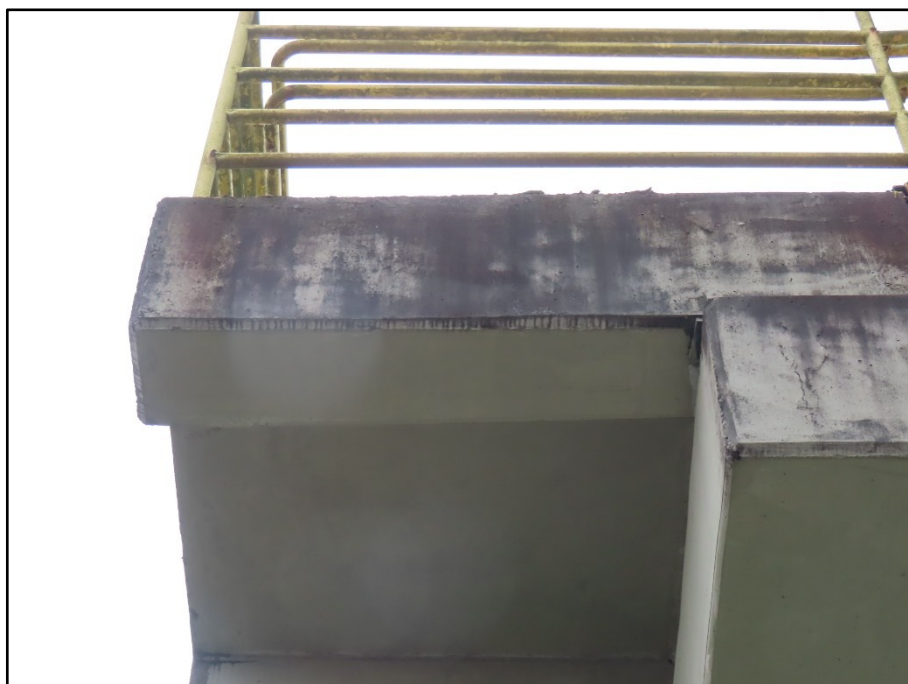
FOTO 142

Manchas de umidade na VL1 do trecho de travessia, face Norte

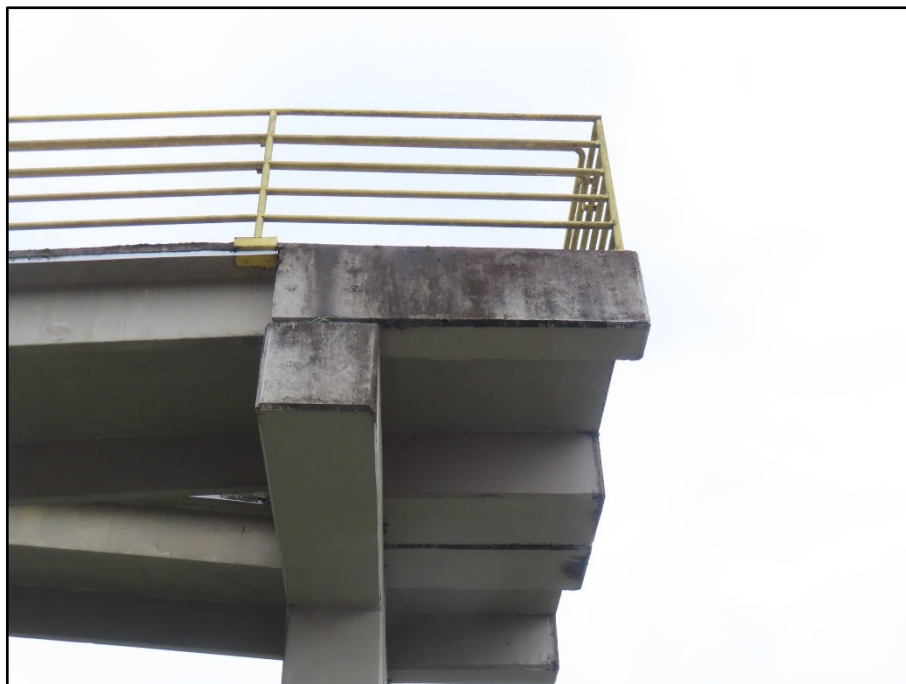
FOTO 143

- Manchas de umidade na nervura 1 na BL5, face Oeste (Fotos: 143);
- Manchas de umidade na nervura 1 na BL6, face Leste (Fotos: 144);
- Manchas de umidade na nervura 1 na BL7, face Leste (Fotos: );

Manchas de umidade na nervura 1 na BL5, face Oeste

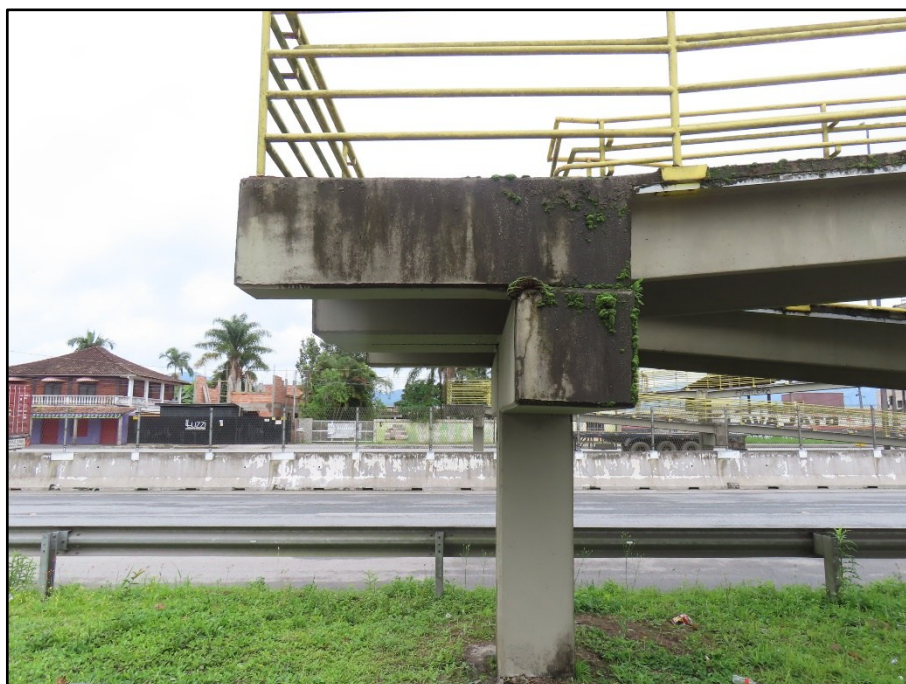
FOTO 144

Manchas de umidade na nervura 1 na BL6, face Leste

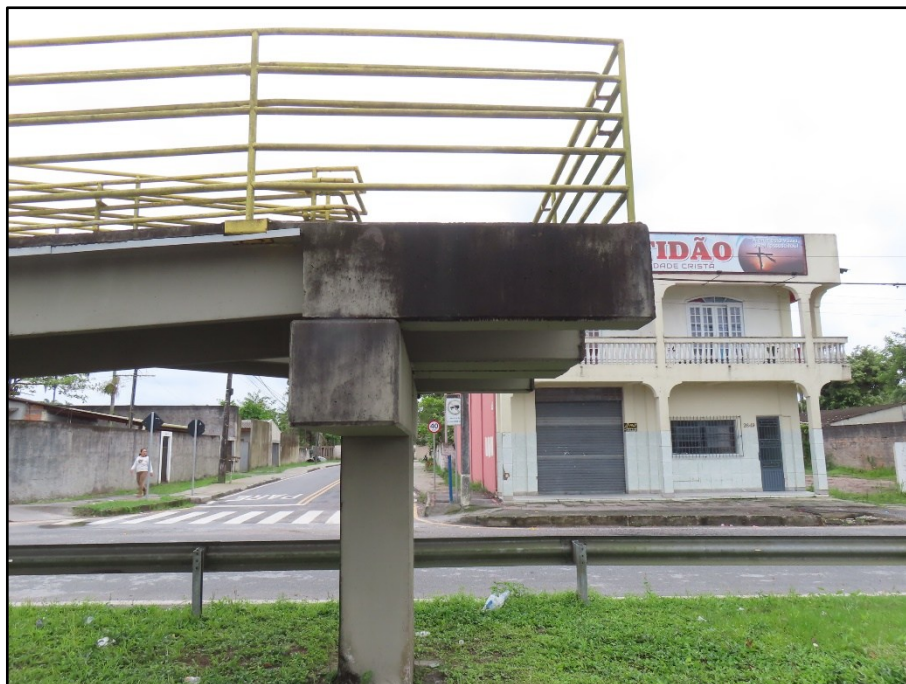
FOTO 145

Manchas de umidade na nervura 1 na BL7, face Leste

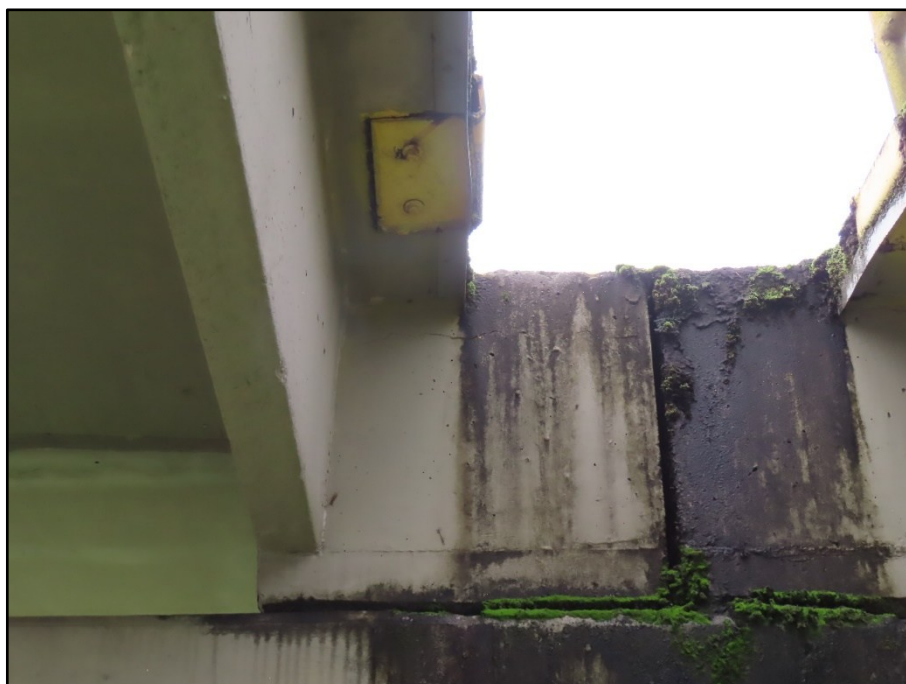
FOTO 146

- Manchas de umidade na nervura 1 na BL8, face Oeste (Fotos: 146);

Manchas de umidade na nervura 1 na BL8, face Oeste

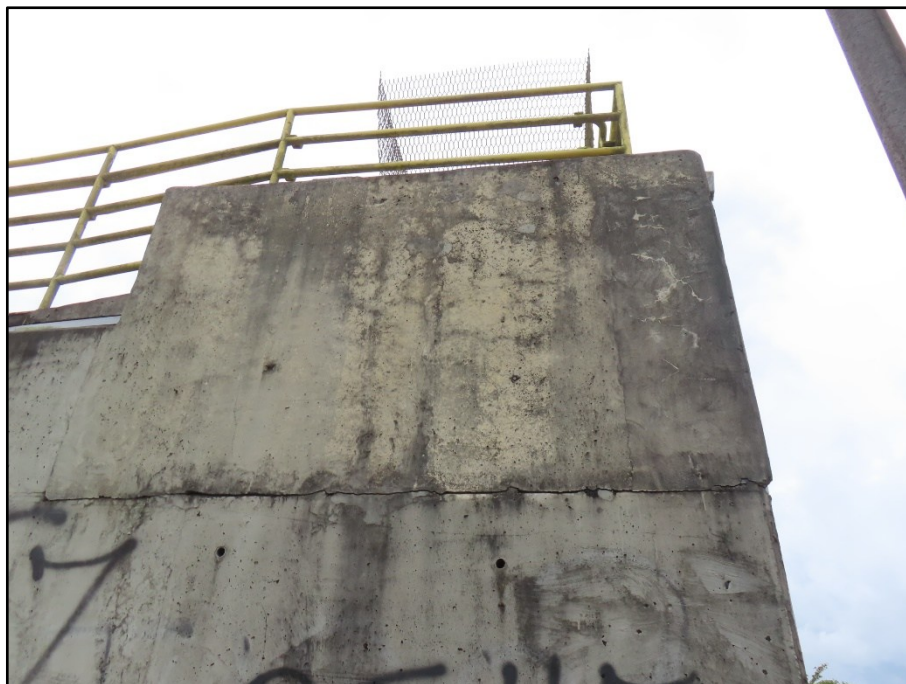
- Fissura horizontal, com abertura superior a 0,7mm, na VT próxima da JD16, face Norte da BL7 (Fotos: 147/148/149);
- Fissuras aleatórias de pequena abertura na VT na extremidade Oeste da travessia na região da VL3, face Oeste (Fotos: 150/151);
- Fissuras aleatórias de pequena abertura, na VT na extremidade Leste da travessia na região da VL2, face Leste (Fotos: 152/153);
- Fissuras aleatórias de pequena abertura, na VT na extremidade Leste da travessia na região da VL3, face Leste (Fotos: 154/155);

FOTO 148  
Fissuras na VT próxima da JD16, face Norte da BL7

FOTO 149  
Fissuras na VT próxima da JD16, face Norte da BL7

- Fissura horizontal na VT próxima da JD16, com abertura superior a 0,7mm, face Norte da BL7, provavelmente, *decorrente de algum tipo de esforço estrutural não previsto, recomenda-se avaliação junto ao projetista* (Fotos: 147/148/149);

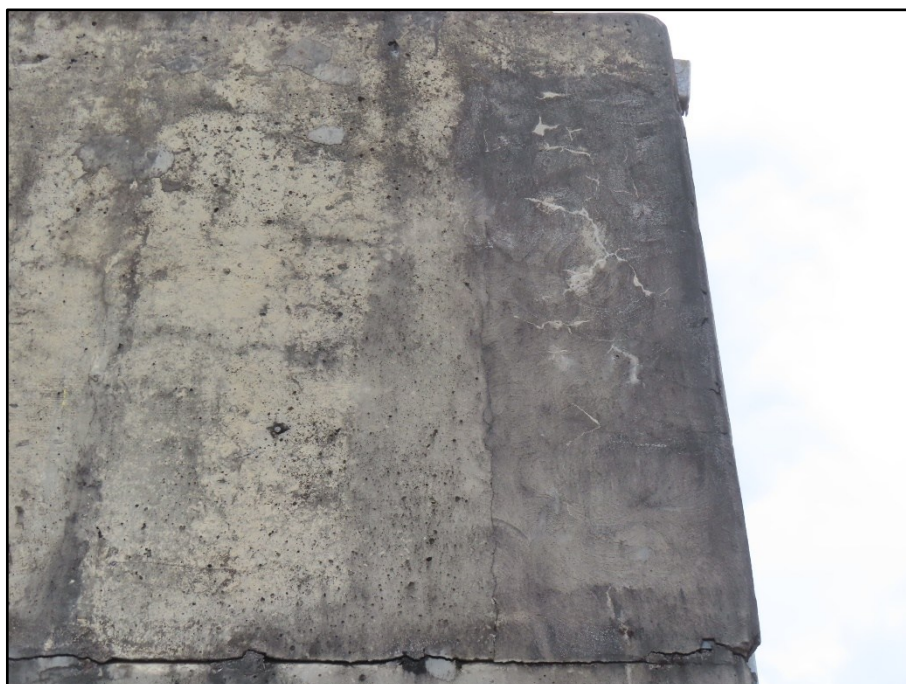
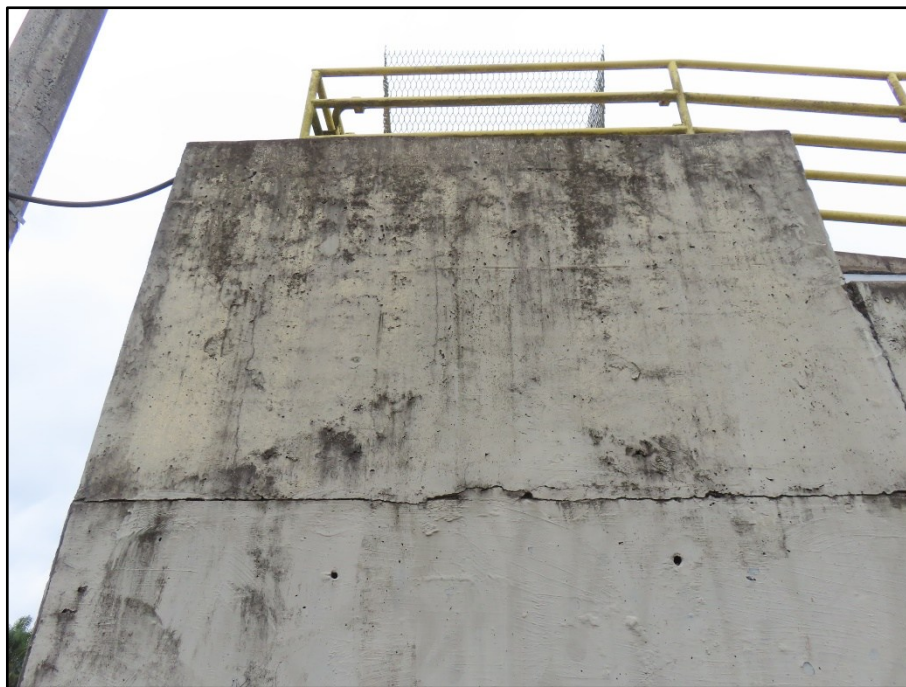
Fissuras aleatórias de pequena abertura, na VT na extremidade Oeste da travessia na região da VL3, face Oeste

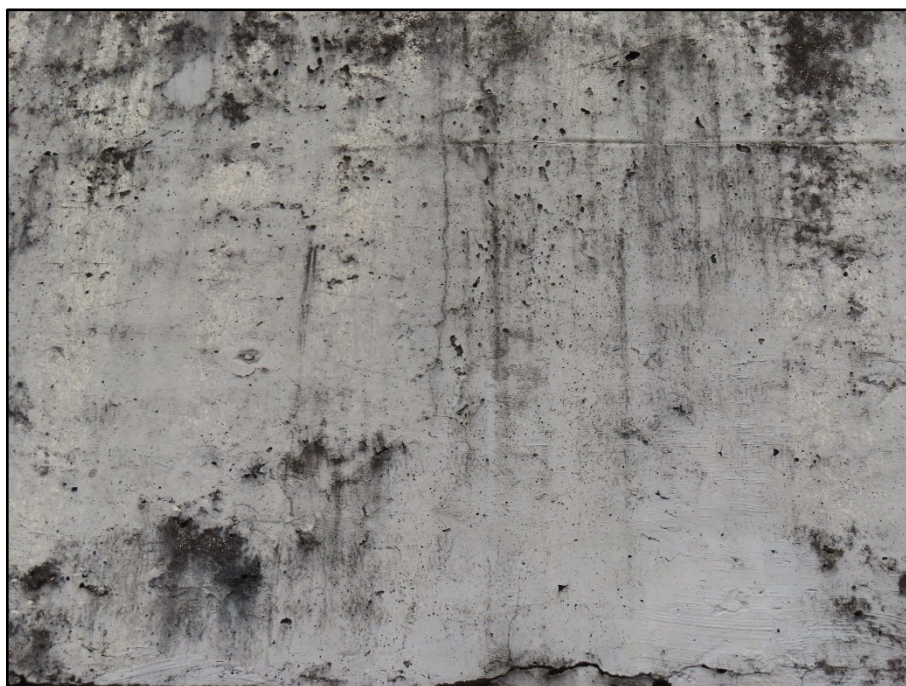
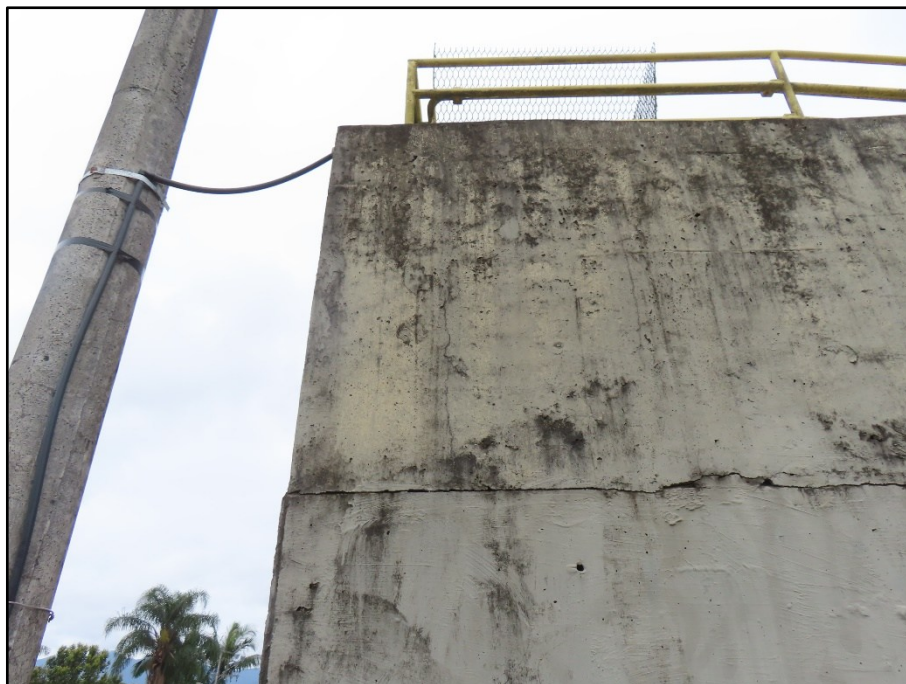
Fissuras aleatórias de pequena abertura, na VT na extremidade Leste da travessia na região da VL2, face Leste

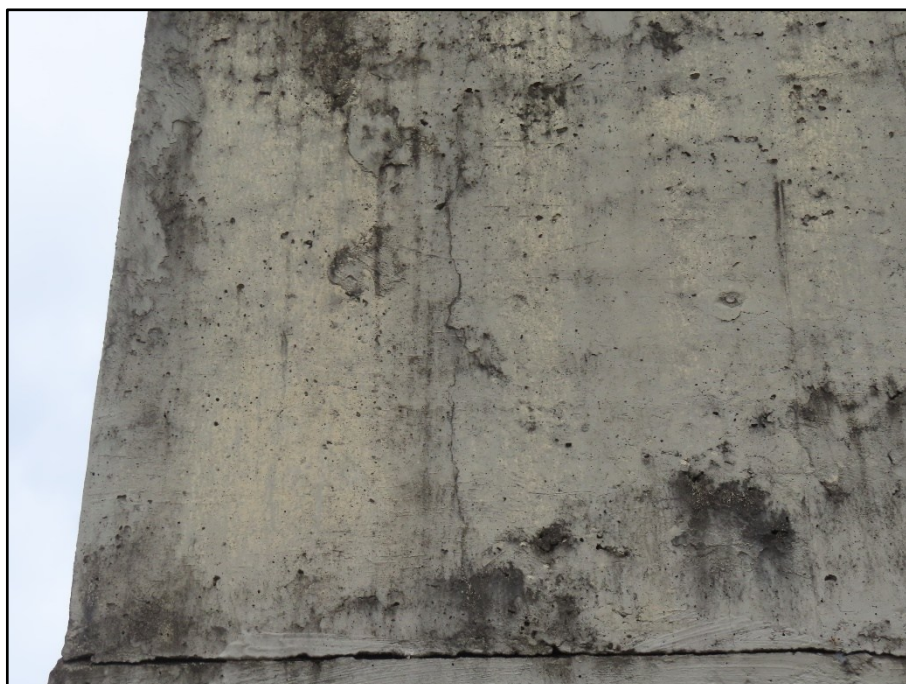
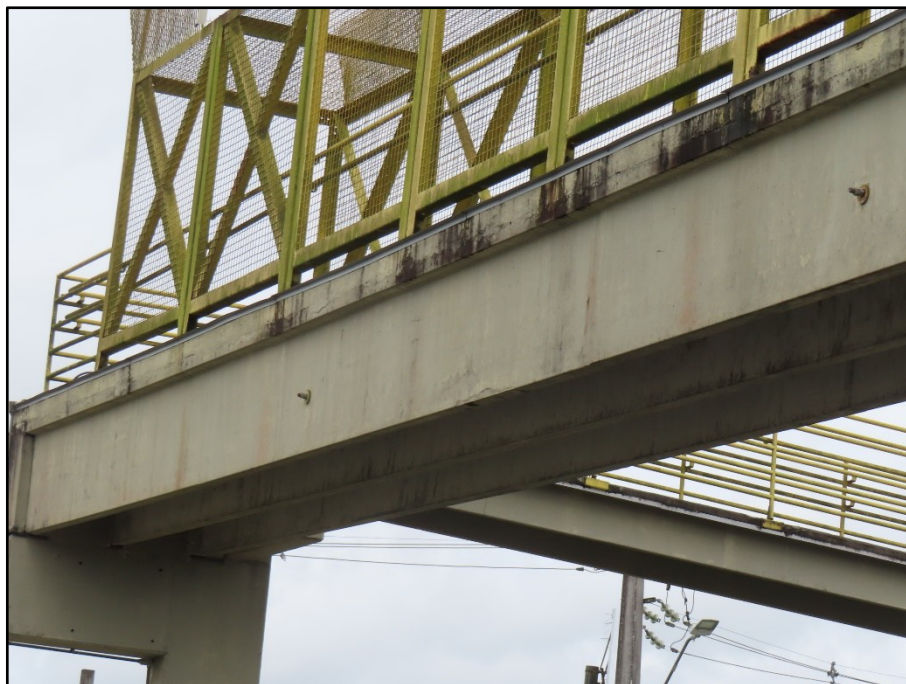
Fissuras aleatórias de pequena abertura, na VT na extremidade Leste da travessia na região da VL3, face Leste

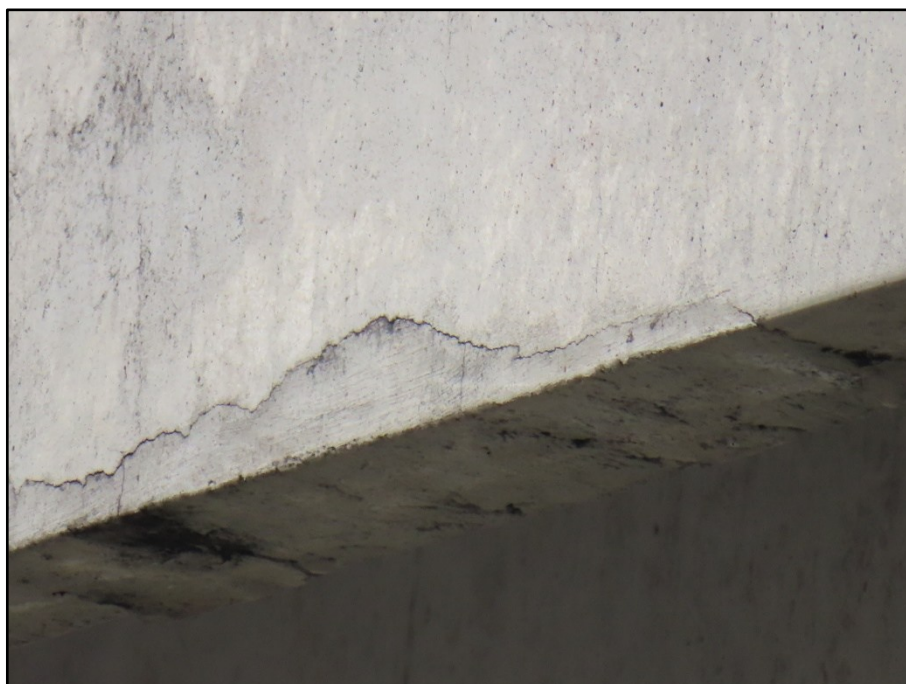
- Concreto disgregado e armadura exposta na base da VL3 do trecho de travessia, face Inferior (Fotos: 156/157);

Concreto disgregado e armadura exposta na base da VL3 do trecho de travessia, face inferior

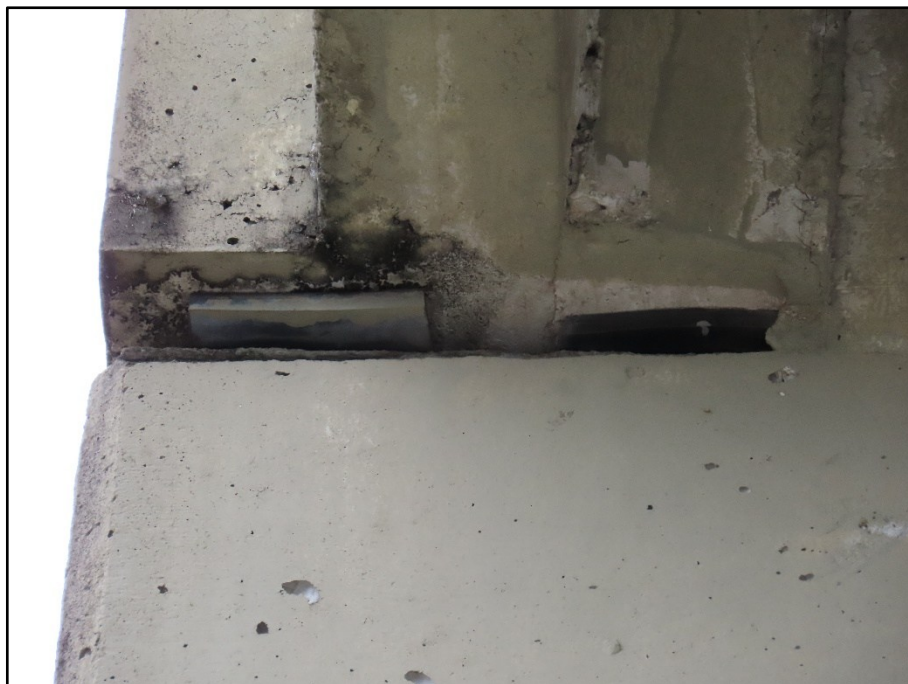
FOTO 164

- AA da NV2 no pilar P1, rampa 7 (Fotos: 161/163);
  - AA da VL3 no pilar P3, trecho de travessia (Fotos: 164);
  - AA da NV1 no pilar P5, rampa 2 (Fotos: 165/166);

AA da VL3 no pilar P3, trecho de travessia

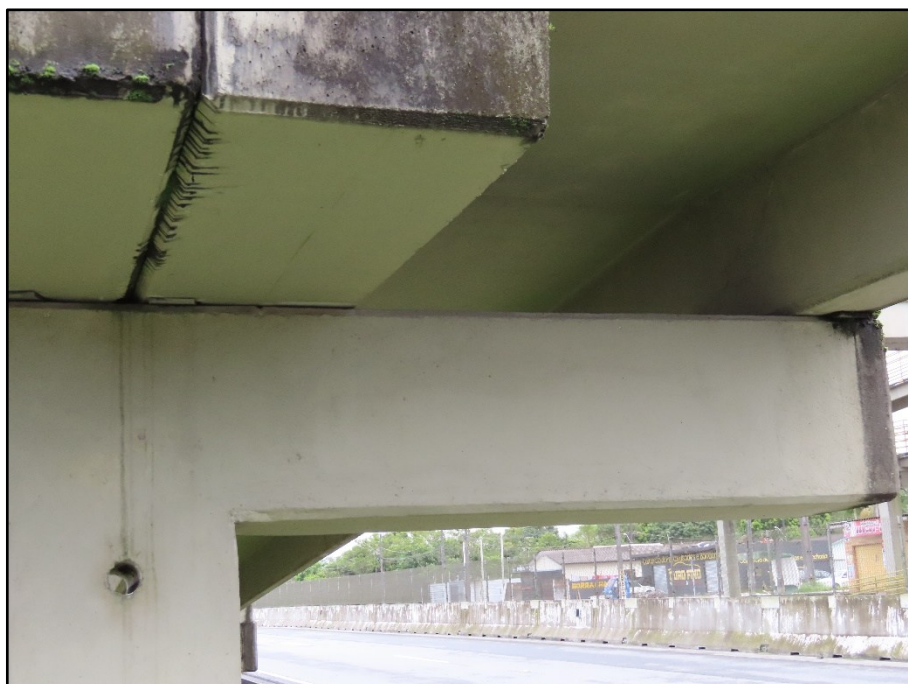
FOTO 165

- AA da NV2 no pilar P5, rampa 2 (Fotos: 165/167);
  - AA da NV1 no pilar P5, rampa 3 (Fotos: 168/169);
  - AA da NV2 no pilar P5, rampa 3 (Fotos: 168/170);

AA's das NV1 e NV2, no pilar P5, rampa 2

- Aparelhos de apoio excêntricos e com dimensões superiores à base das nervuras listados abaixo:
  - AA da NV1 no pilar P1, rampa 6 (excêntrico) (Fotos: 158/159);
  - AA da NV2 no pilar P1, rampa 6 (excêntrico) (Fotos: 158/160);
  - AA da NV1 no pilar P1, rampa 7 (excêntrico) (Fotos: 161/162);
  - AA da NV2 no pilar P1, rampa 7 (excêntrico) (Fotos: 161/163);
  - AA da VL3 no pilar P3, trecho de travessia (excêntrico) (Fotos: 164);
  - AA da NV1 no pilar P5, rampa 2 (excêntrico) (Fotos: 165/166);
  - AA da NV2 no pilar P5, rampa 2 (excêntrico) (Fotos: 165/167);

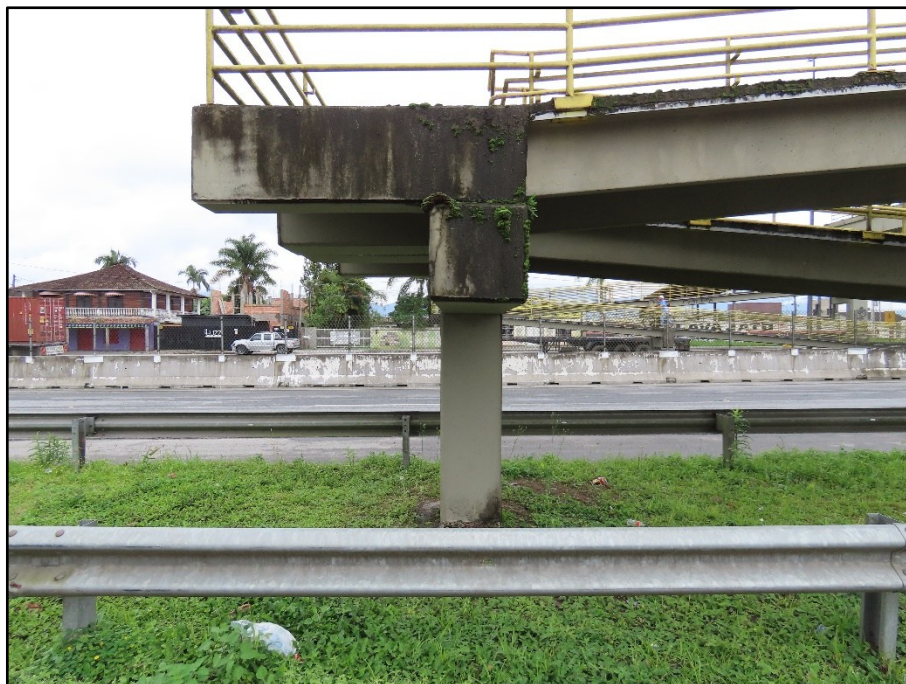
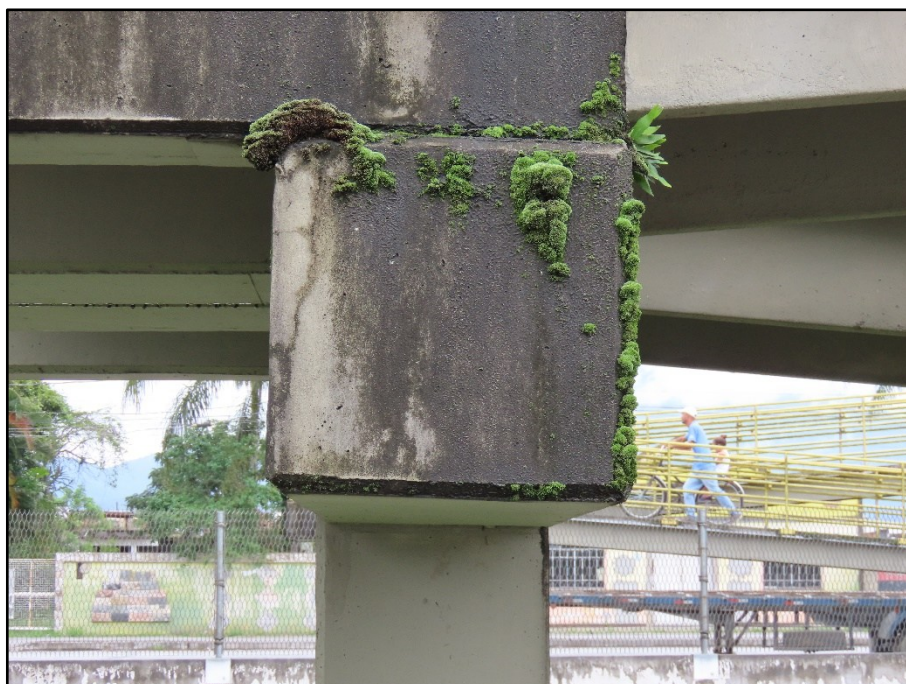
- Fissuras com eflorescências na VAP21 do pilar P9, face Norte (Fotos: 193);
- Fissuras na VAP23 do pilar P10, face Leste (Fotos: 194/195);
- Manchas de umidade na VAP1 do pilar P1, face Sul (Fotos: 196);

- Manchas de umidade na VAP23 do pilar P10, face Leste (Fotos: 194/195);
- Manchas de umidade nas VAP24 (Fotos: 214);

Fissuras na VAP23 do pilar P10, face Leste e manchas de umidade na VAP23 do pilar P10, face Leste.

Fissuras na VAP23 do pilar P10, face Leste e manchas de umidade na VAP23 do pilar P10, face Leste

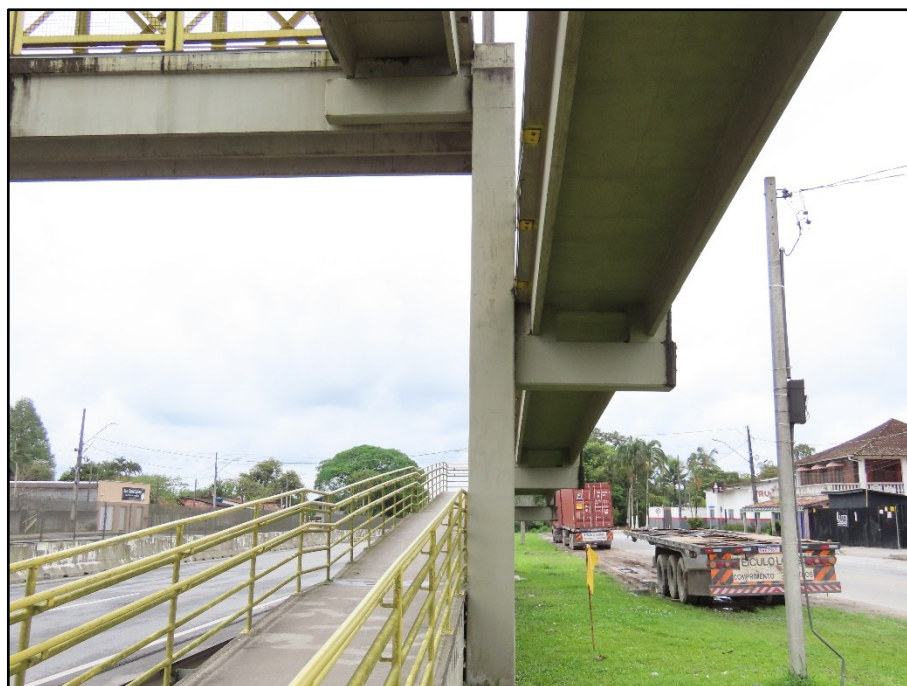
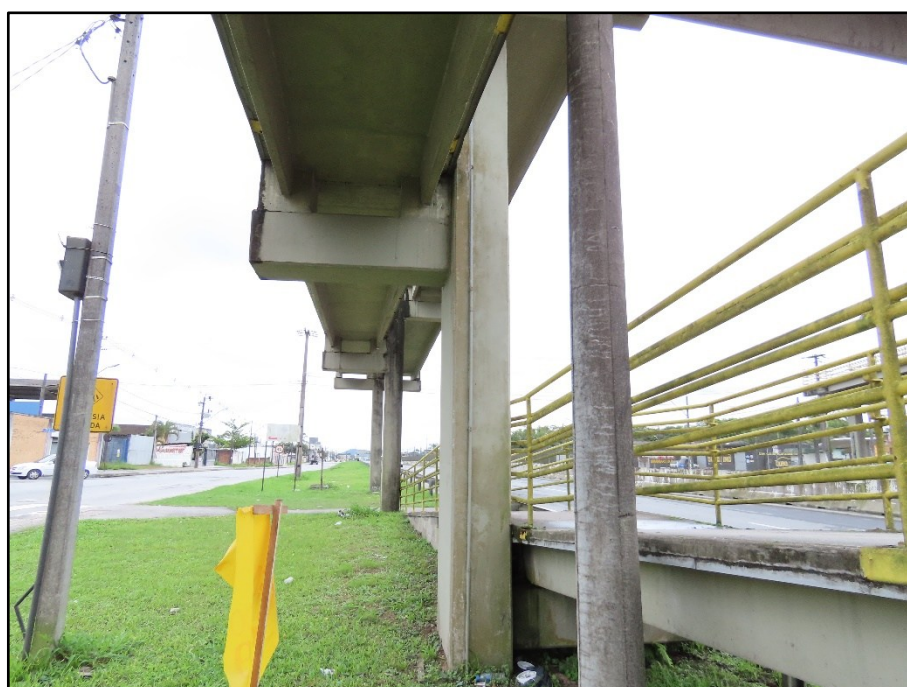
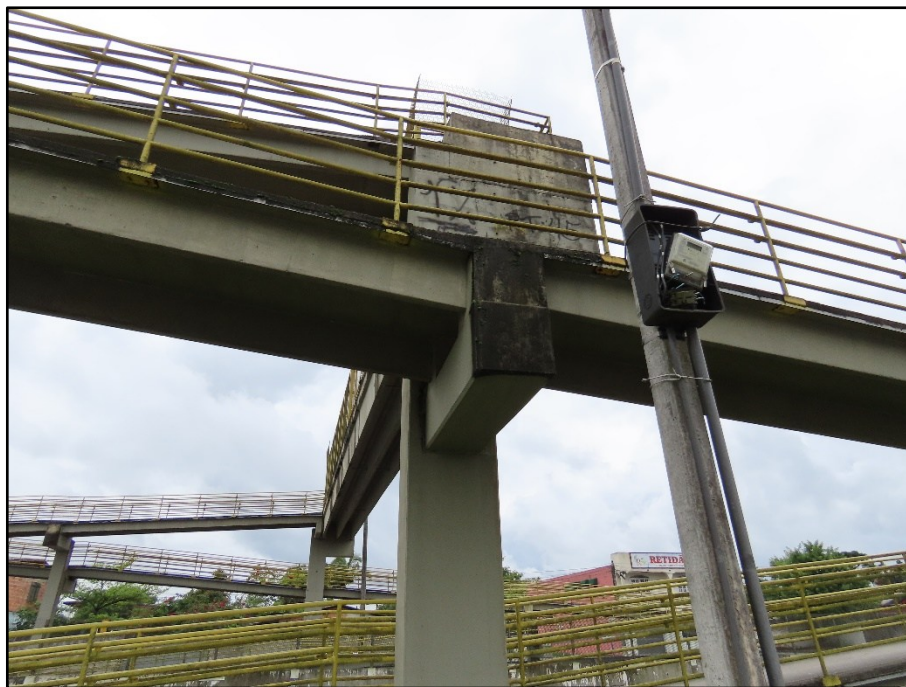
- Manchas de umidade na VAP3 do pilar P2, face Norte (Fotos: 197);
- Manchas de umidade na VAP6 do pilar P3, faces Norte, Sul e Oeste (Fotos: 198, 199, 200);

Manchas de umidade na VAP6 do pilar P3, faces Norte, Sul e Oeste

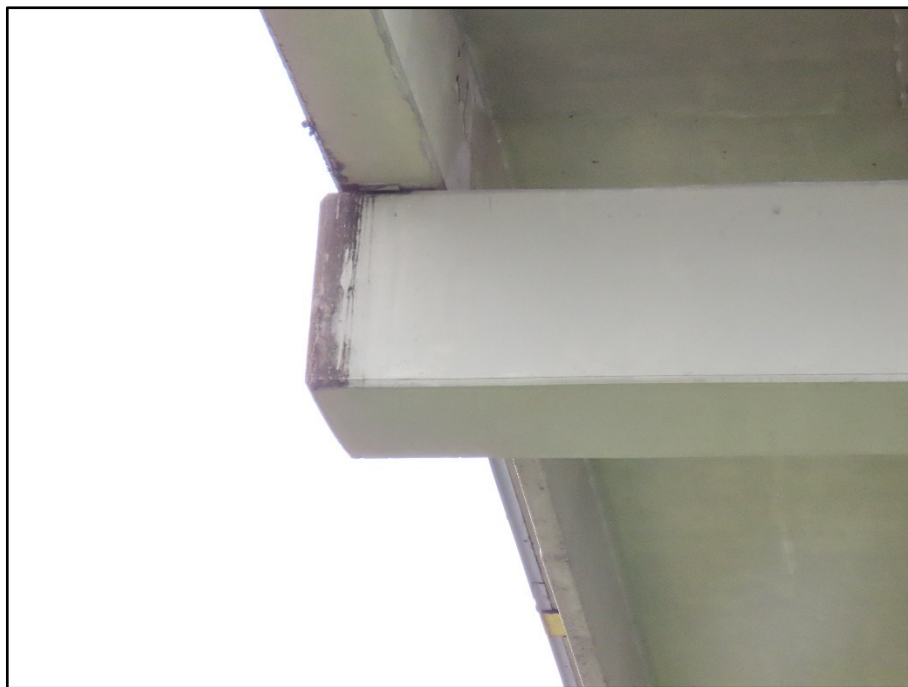
FOTO 201

- Manchas de umidade na VAP10 do pilar P4;
- Manchas de umidade na VAP11 do pilar P4;
- Manchas de umidade na VAP13 do pilar P6, faces Norte e Leste (Fotos: 201, 202 / 203, 204);

Manchas de umidade na VAP13 do pilar P6, face Norte

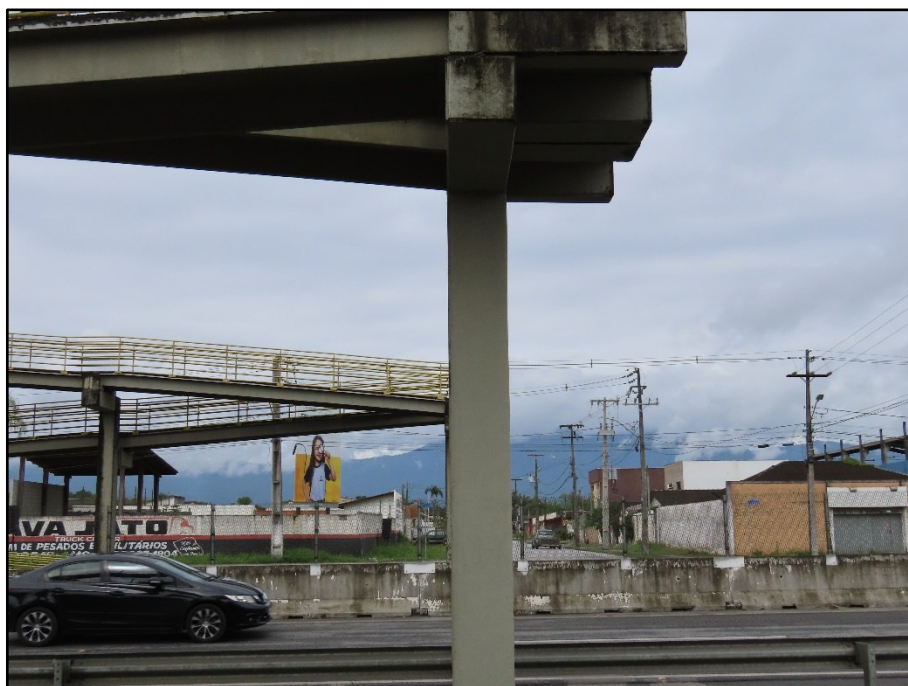
FOTO 202

Manchas de umidade na VAP13 do pilar P6, face Norte

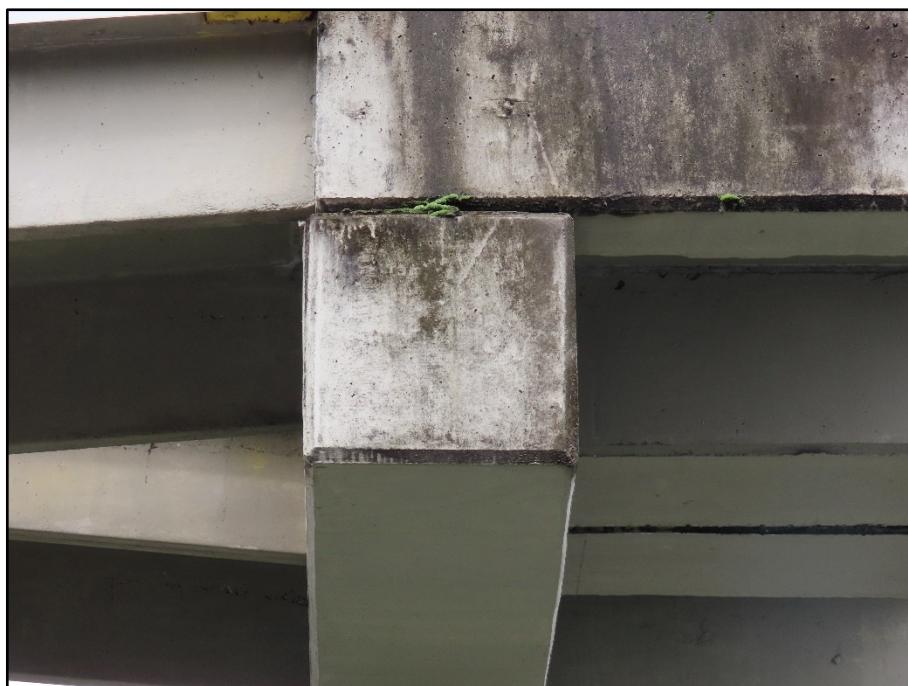
FOTO 203

Manchas de umidade na VAP13 do pilar P6, face Leste

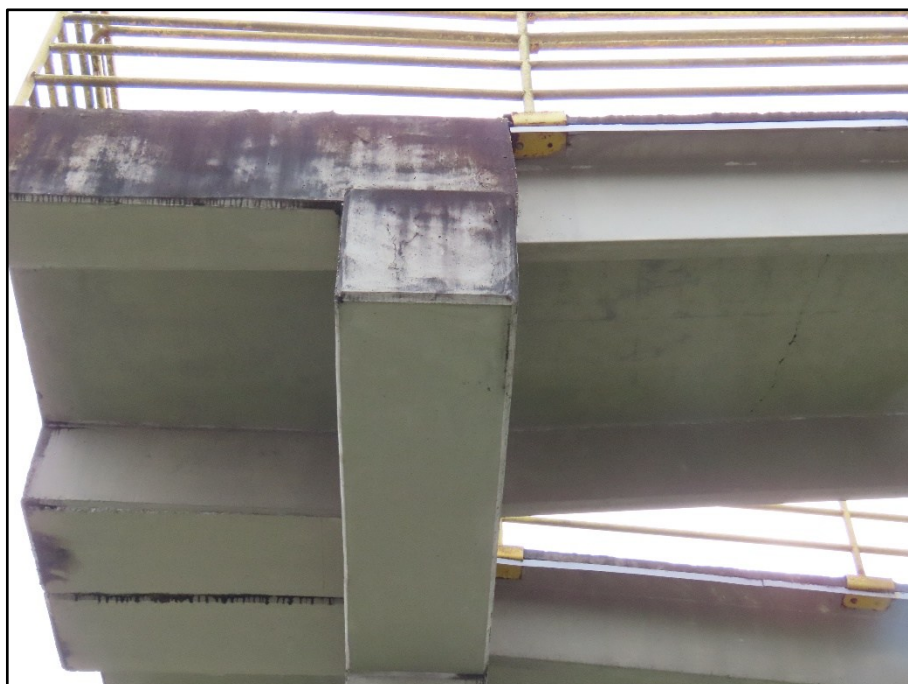
FOTO 204

Manchas de umidade na VAP13 do pilar P6, face Leste

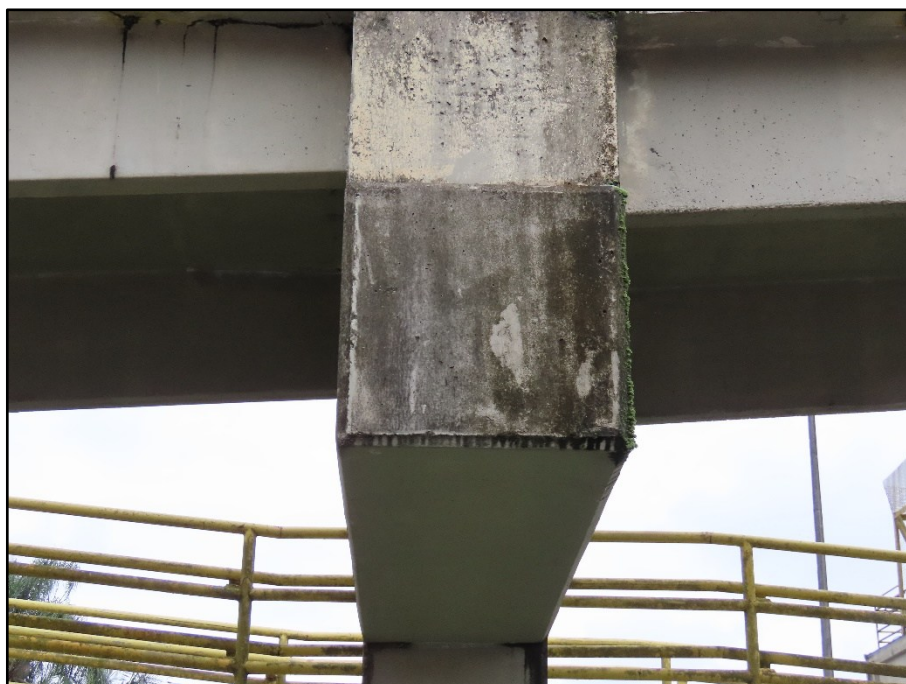
FOTO 212

Manchas de umidade na VAP21 do pilar P9, face Leste

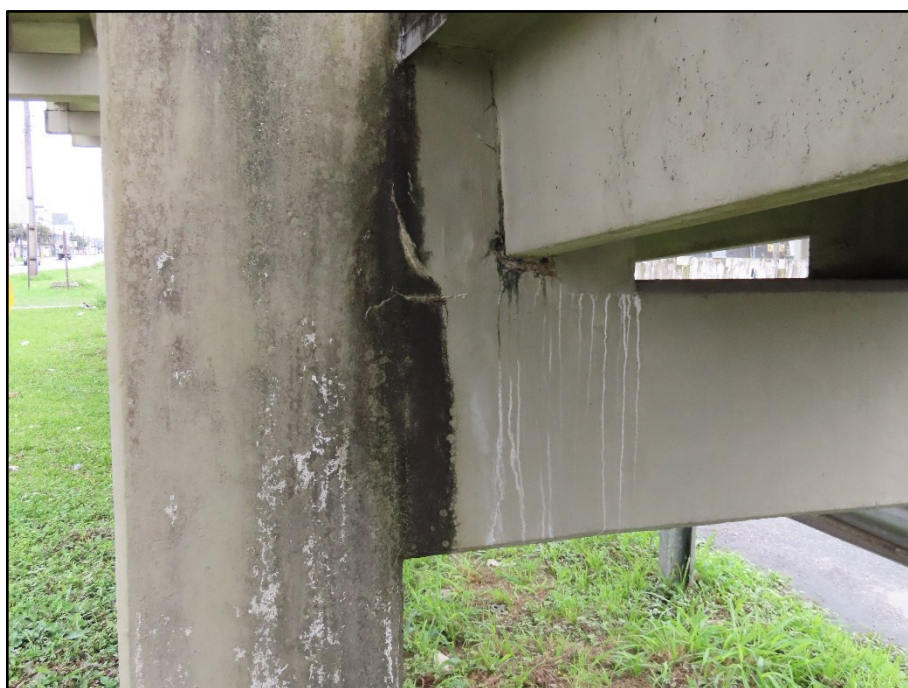
FOTO 216

- Fissura na transição entre o bloco de apoio x laje, com eflorescências, bloco de apoio da nervura 2 na VAP3 do pilar P2, face Norte (Fotos: 215/216);

Fissura na transição entre o bloco de apoio x laje, com eflorescências, bloco de apoio da nervura 2 na VAP3 do pilar P2, face Norte

- Fissuras, com e sem eflorescências, identificadas nos blocos de apoio listados abaixo:
  - VAP21 do pilar P9, face Norte (Fotos: 193);
  - nervura 2 na VAP3 do pilar P2, face Norte (Fotos: 215/216);

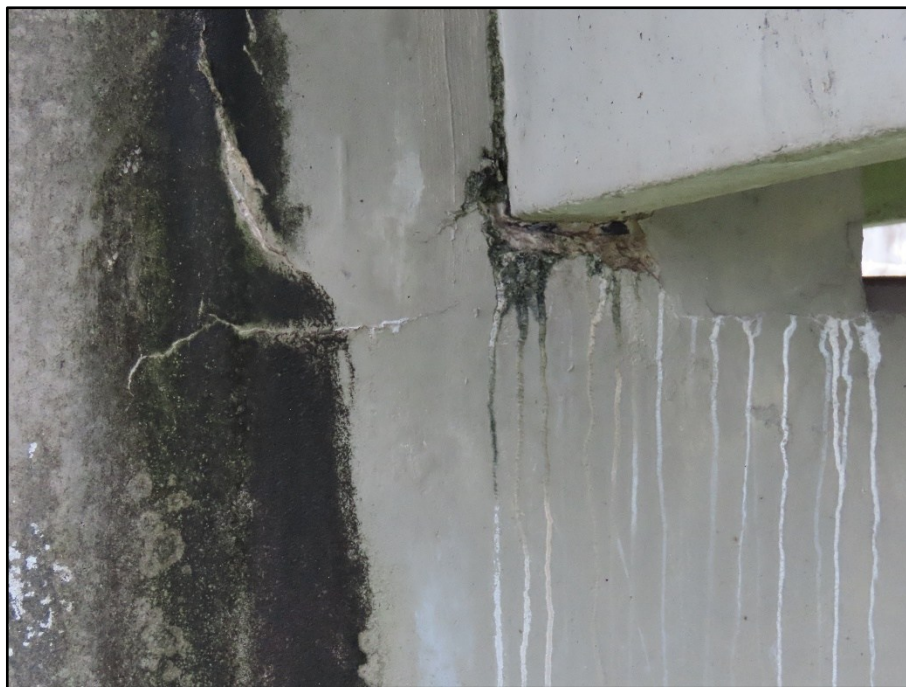
FOTO 217

- Fissura com eflorescências na transição entre o bloco de apoio da nervura 2 e a VAP9 do pilar P4, face Sul (Fotos: 217/218);
- Fissura vertical com eflorescência na transição entre o bloco de apoio da nervura 2 na VAP9 e o pilar P4, face Norte (Fotos: 219/220);

Fissura com eflorescências na transição entre o bloco de apoio da nervura 2 e a VAP9 do pilar P4, face Sul

- transição entre o bloco de apoio da nervura 2 e a VAP9 do pilar P4, face Sul (Fotos: 217/218);
  - transição entre o bloco de apoio da nervura 2 na VAP9 e o pilar P4, face Norte (Fotos: 219/220);

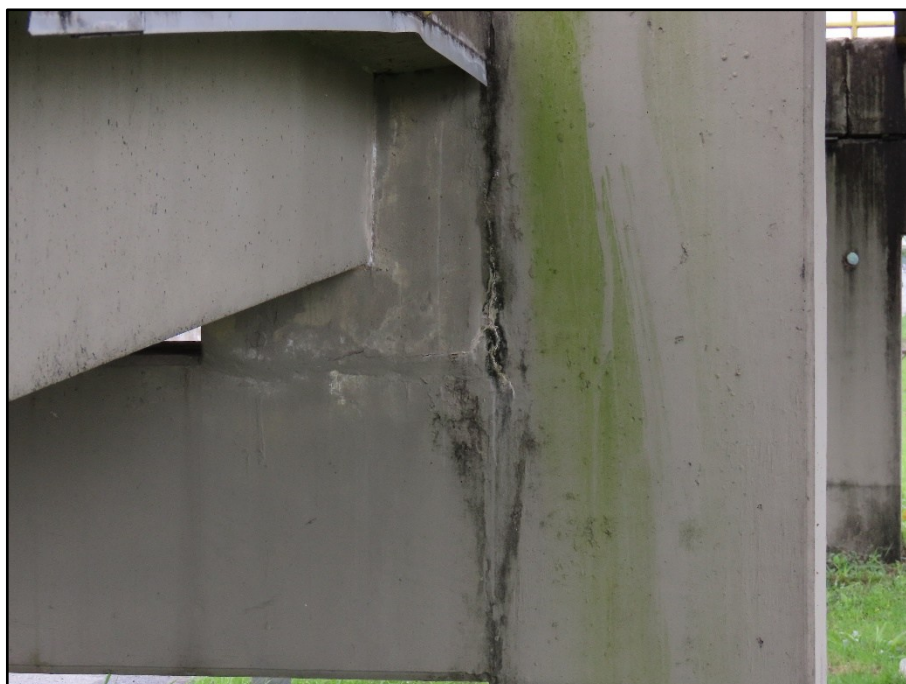
FOTO 218

Fissura com eflorescências na transição entre o bloco de apoio da nervura 2 e a VAP9 do pilar P4, face Sul
