**Rodovia: PR-407**

**Trecho: Morretes/PR – Paranaguá/PR**

**PROJETO EXECUTIVO**  
**REFORÇO DE OAE**  
**PASSARELA DE PEDESTRES**  
**PR407 KM 002+650**

**VOLUME 1 - RELATÓRIO TÉCNICO**  
**(EPR-407PR-002+650-OAE-EXO-RT-V1-001-R00)**  
**SETEMBRO/2025**

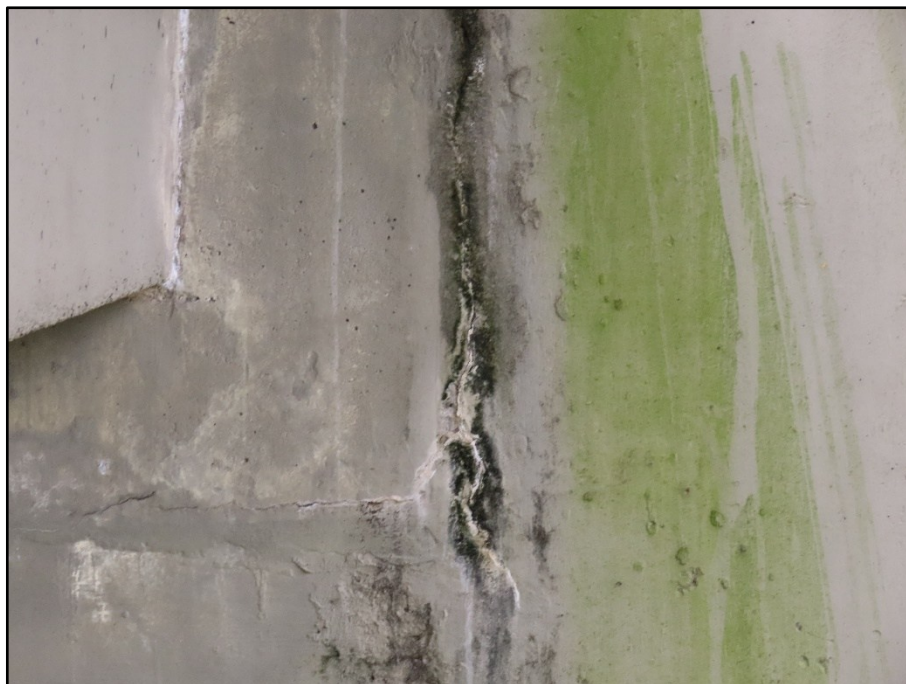
FOTO 219

Fissura vertical com eflorescência na transição entre o bloco de apoio da nervura 2 na VAP9 e o pilar P4, face Norte

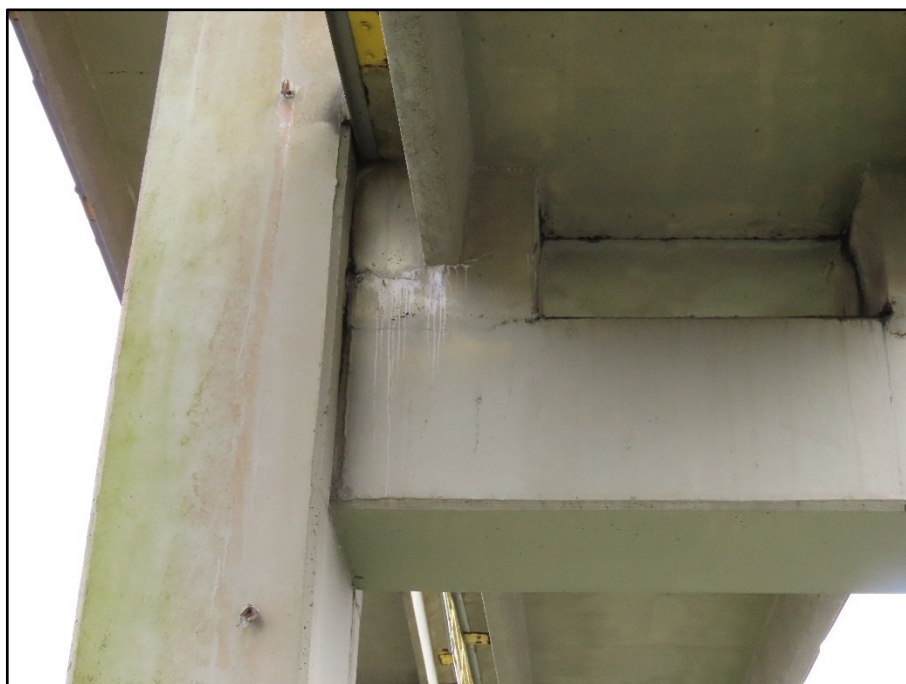
FOTO 220

Fissura vertical com eflorescência na transição entre o bloco de apoio da nervura 2 na VAP9 e o pilar P4, face Norte

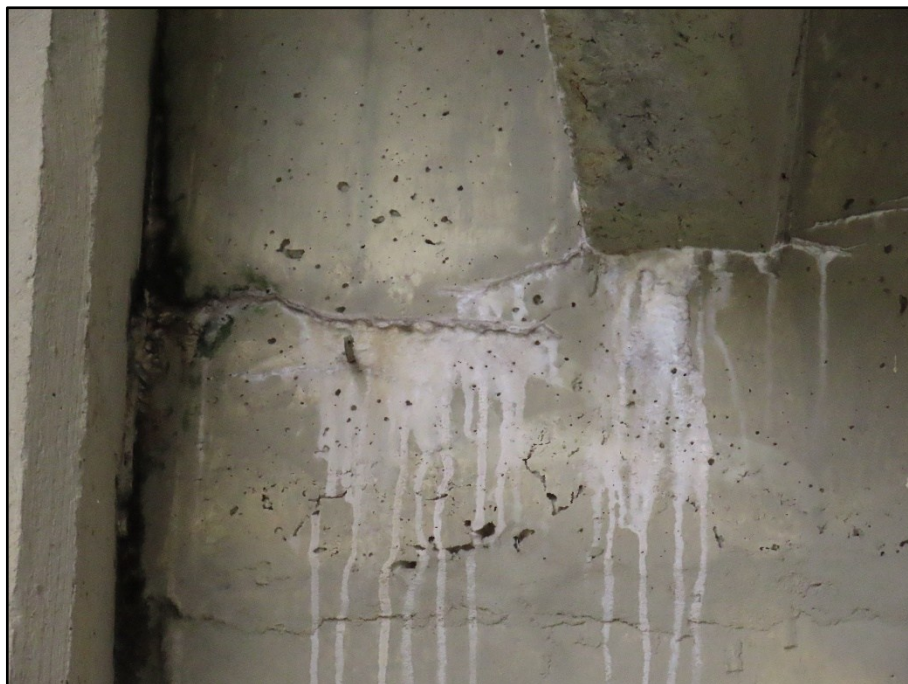
FOTO 221

- Fissura com eflorescências no bloco de apoio da nervura 2 na VAP18 do pilar P8, face Sul (Fotos: 221/222);
- Fissuras com eflorescências no bloco de apoio da nervura 1 na VAP21 do pilar P9, face Norte (Fotos: 223/224);

Fissura com eflorescências no bloco de apoio da nervura 2 na VAP18 do pilar P8, face Sul

- nervura 2 na VAP18 do pilar P8, face Sul (Fotos: 221/222);
  - nervura 1 na VAP21 do pilar P9, face Norte (Fotos: 223/224);
  - nervura 1 na VAP21 do pilar P9, face Sul (Fotos: 225);

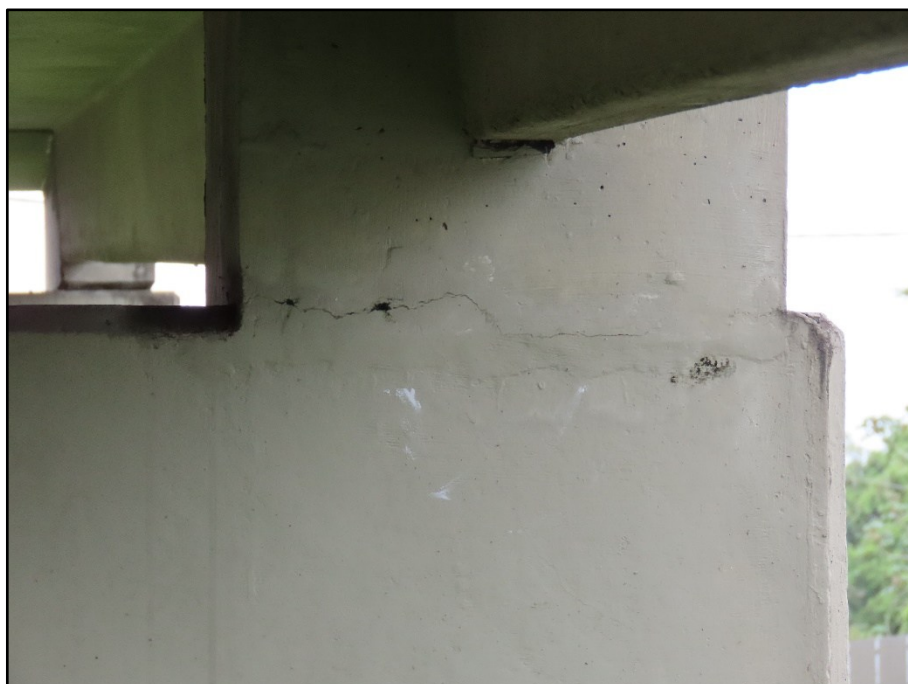
FOTO 222

Fissura com eflorescências no bloco de apoio da nervura 2 na VAP18 do pilar P8, face Sul

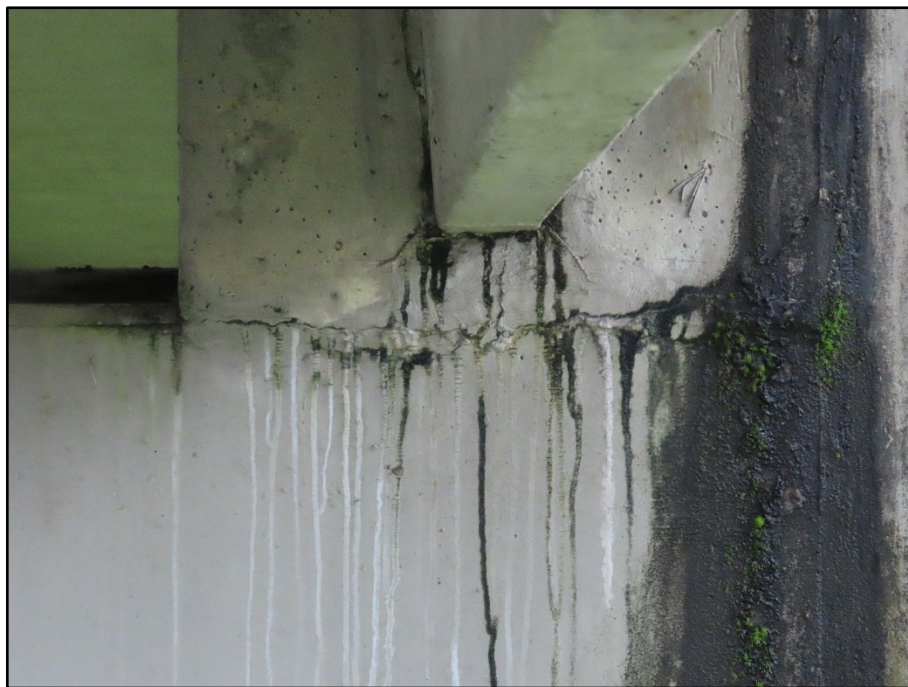
FOTO 225

- Fissuras no bloco de apoio da nervura 1 na VAP21 do pilar P9, face Sul (Fotos: 225);
- Fissuras no bloco de apoio da nervura 2 na VAP21 do pilar P9, face Sul (Fotos: 226);

Fissuras no bloco de apoio da nervura 1 na VAP21 do pilar P9, face Sul

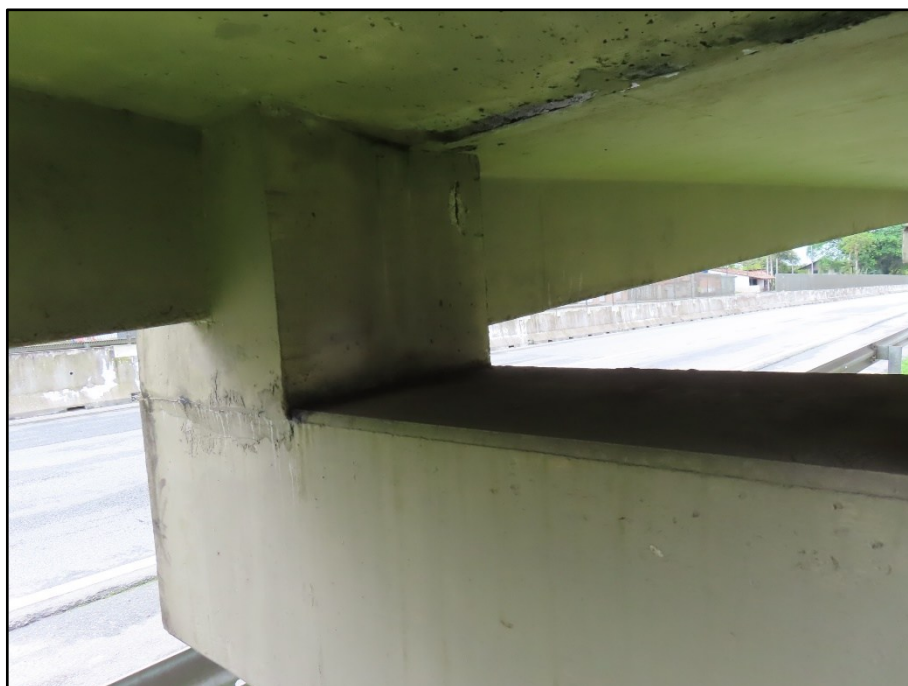
FOTO 226

Fissuras no bloco de apoio da nervura 2 na VAP21 do pilar P9, face Sul

- nervura 2 na VAP21 do pilar P9, face Sul (Fotos: 226);
  - Concreto disgregado no bloco de apoio da nervura 2 no pilar P4, face Sul (Fotos: 229/230);

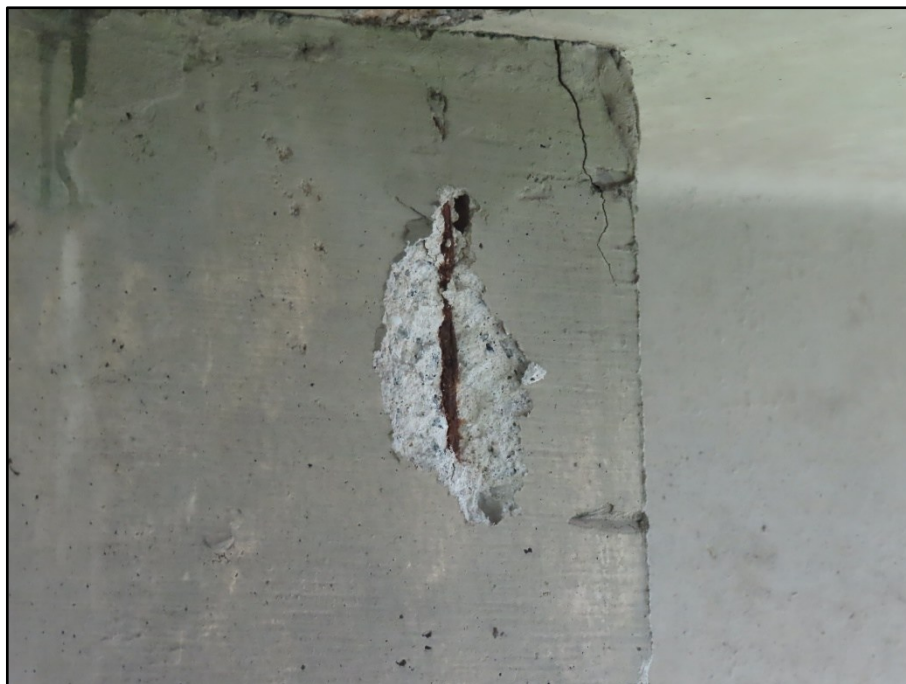
FOTO 227

- Concreto disgregado e armadura exposta no bloco de apoio da nervura 1 no pilar P4, face Oeste (Fotos: 227/228);
- Concreto disgregado no bloco de apoio da nervura 2 no pilar P4, face Sul (Fotos: 229/230);

Concreto disgregado e armadura exposta no bloco de apoio da nervura 1 no pilar P4, face Oeste

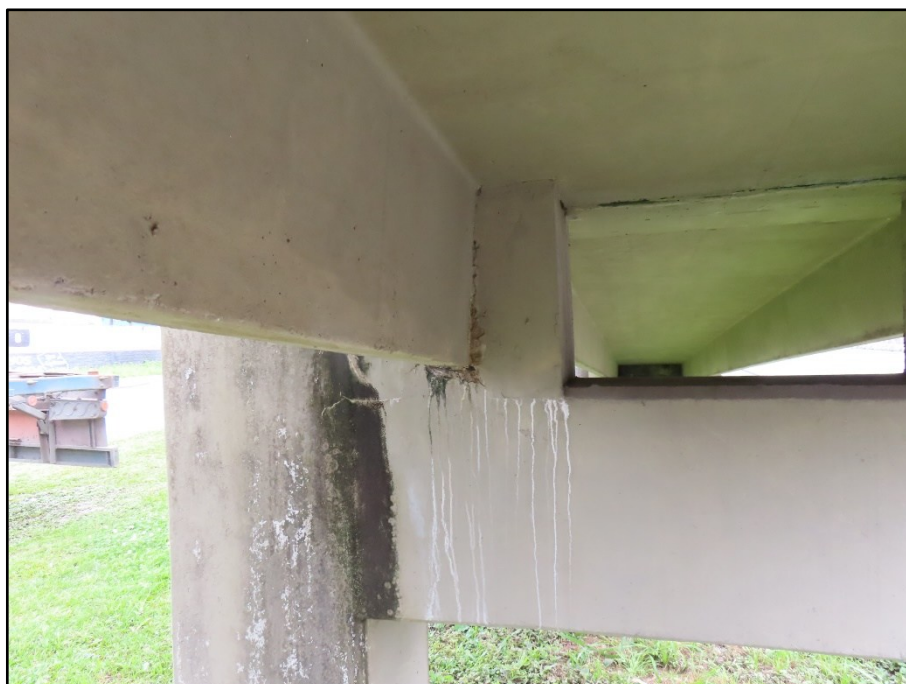
FOTO 228

Concreto disgregado e armadura exposta no bloco de apoio da nervura 1 no pilar P4, face Oeste

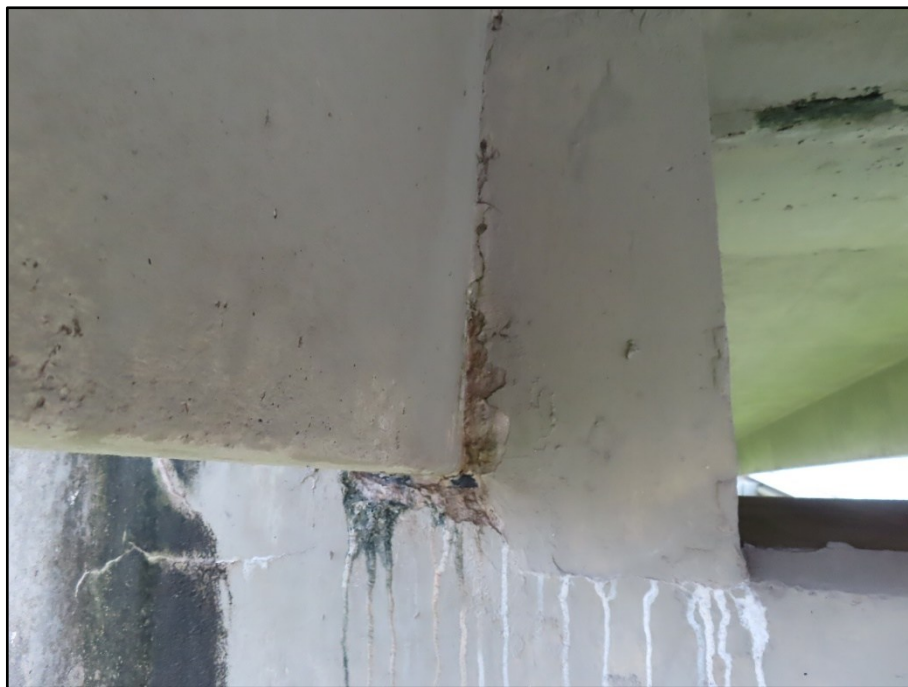
FOTO 229

Concreto disgregado no bloco de apoio da nervura 2 no pilar P4, face Sul

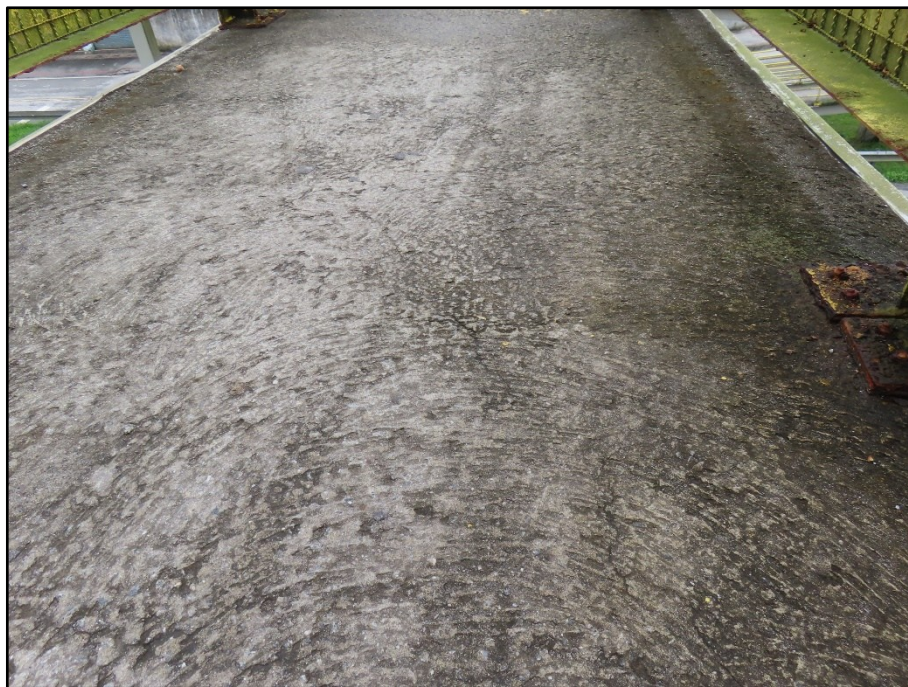
- Fissura transversal no piso da estrutura de ENC2, de pequena abertura, face Superior (Fotos: 244);
- Concreto disgregado e/ou deslocamento do piso, rampa 4, face Superior (Fotos: 237, 245);

FOTO 237  
Fissura transversal e concreto disgregado (desplacamento do piso) na rampa 4, na região próxima à junta de concretagem J4, face Superior

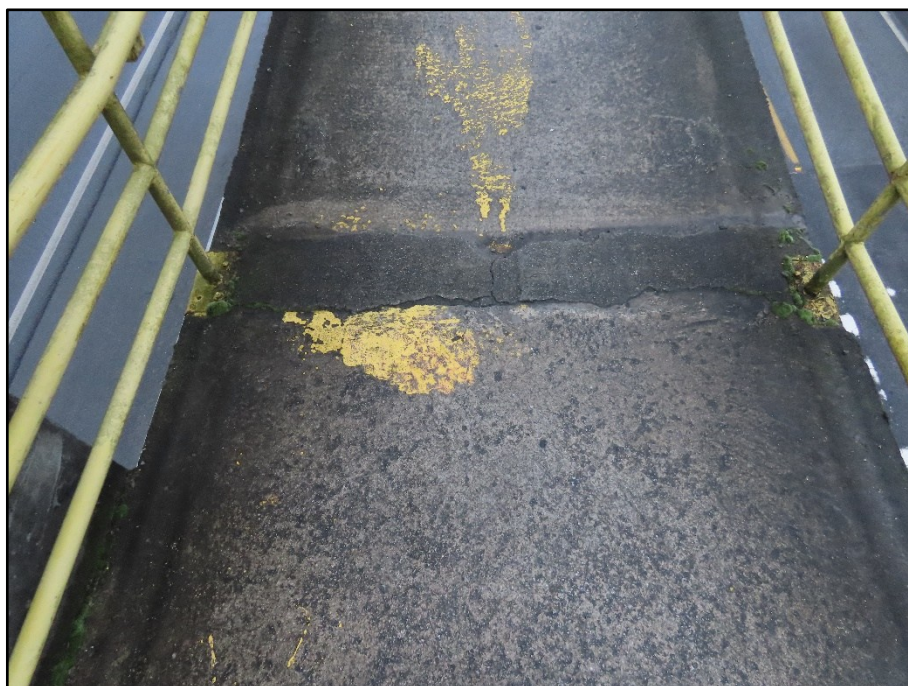
FOTO 238

- Fissuras aleatórias de pequena abertura no piso do trecho de travessia, face Superior (Fotos: 238);
- Fissura de pequeno comprimento em região próxima à junta de concretagem J13, face Superior (Fotos: 239/240);

Fissuras aleatórias de pequena abertura no piso do trecho de travessia, face Superior

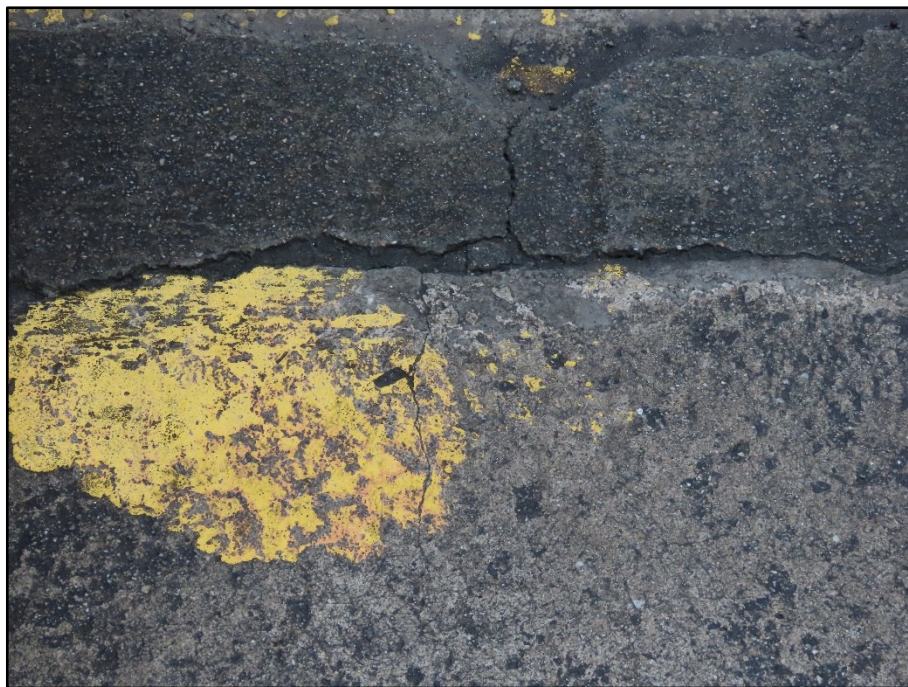
FOTO 239

Fissura de pequeno comprimento em região próxima à junta de concretagem J13, face Superior

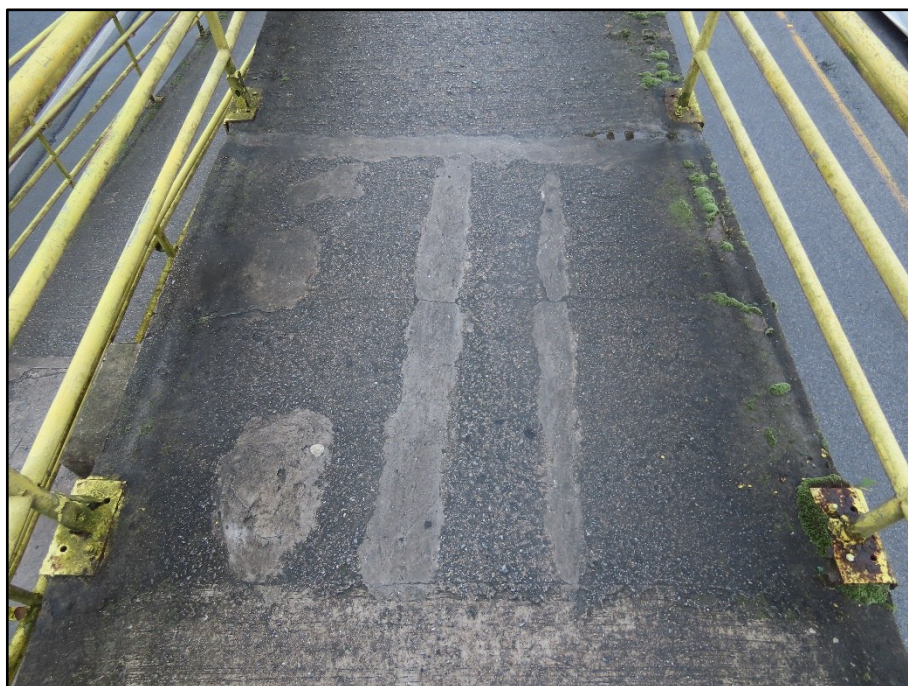
FOTO 240

Fissura de pequeno comprimento em região próxima à junta de concretagem J13, face Superior

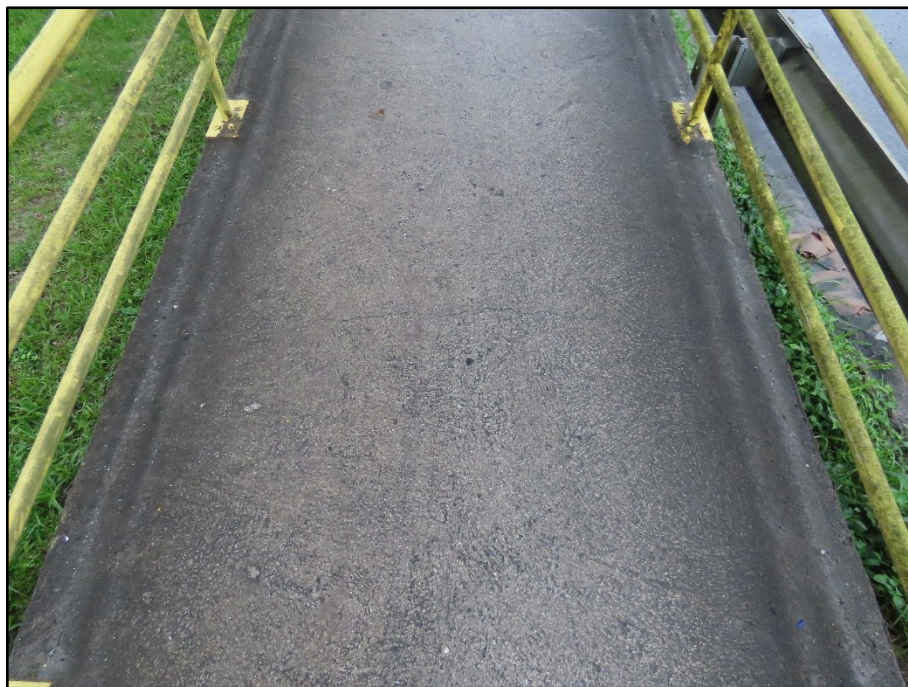
FOTO 243  
Fissuras na rampa 14, próximo do pilar P10, face Inferior

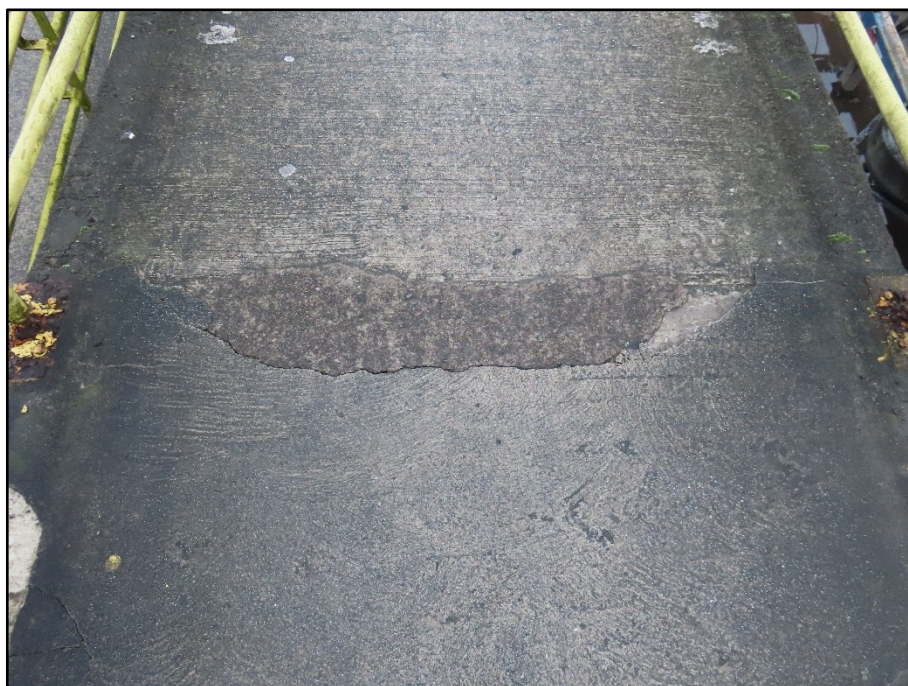
FOTO 244

Fissura transversal no piso da estrutura de ENC2, de pequena abertura, face Superior

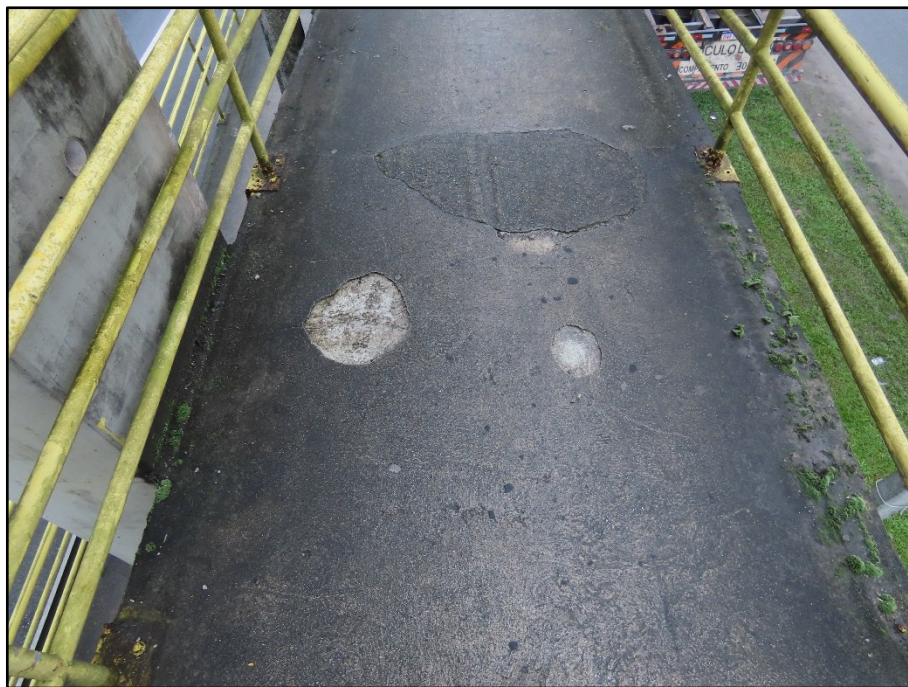
FOTO 245

Concreto disgregado e/ou deslocamento do piso, rampa 4, face Superior

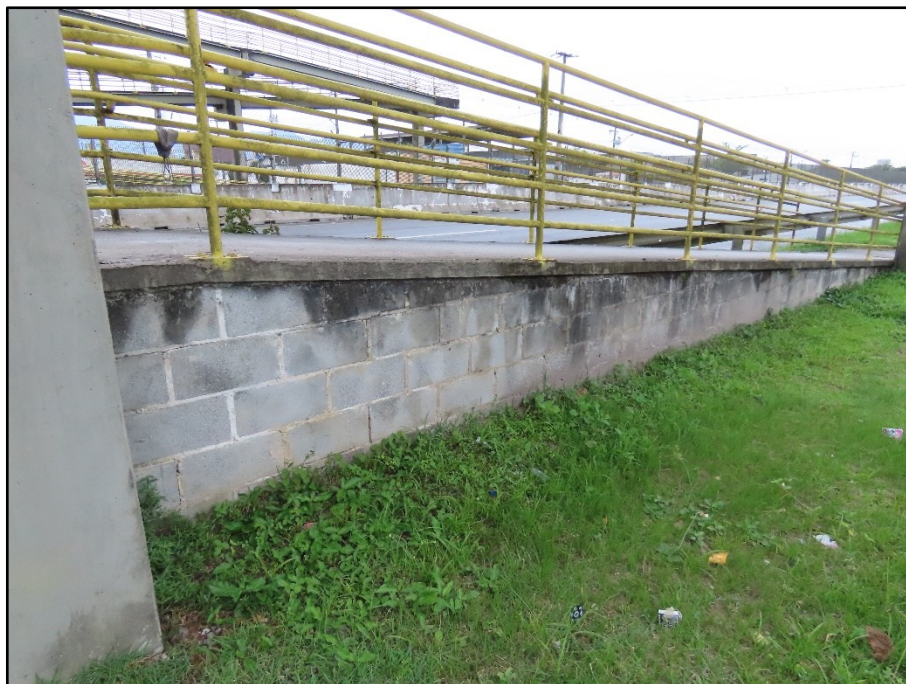
FOTO 247

Manchas de umidade na parede PA4 da estrutura de ENC2, face Oeste

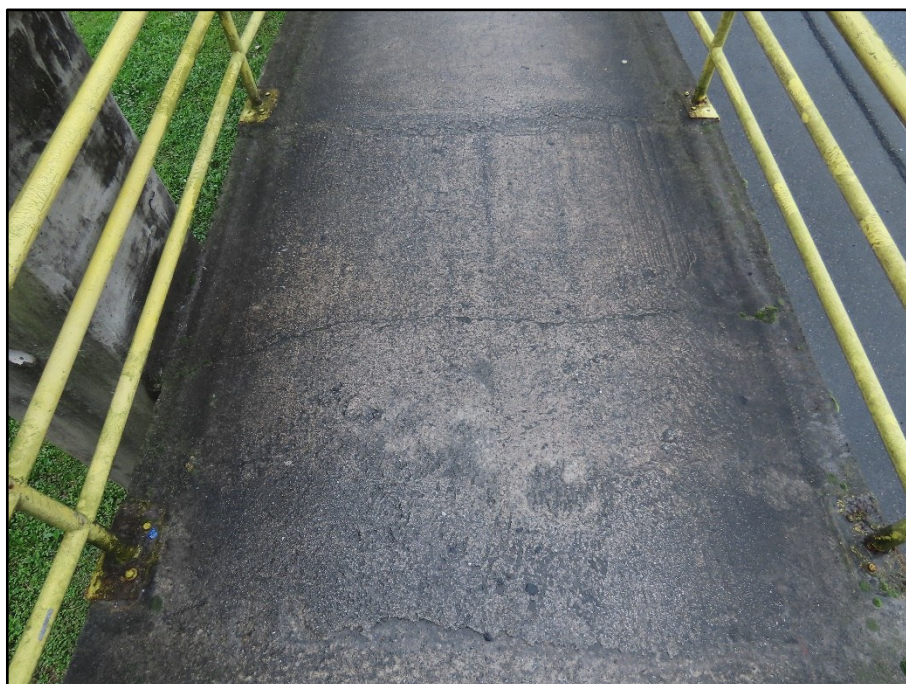
FOTO 248

- Manchas de umidade na parede PA5 da estrutura de ENC2, face Leste (Fotos: 248);

Manchas de umidade na parede PA5 da estrutura de ENC2, face Leste

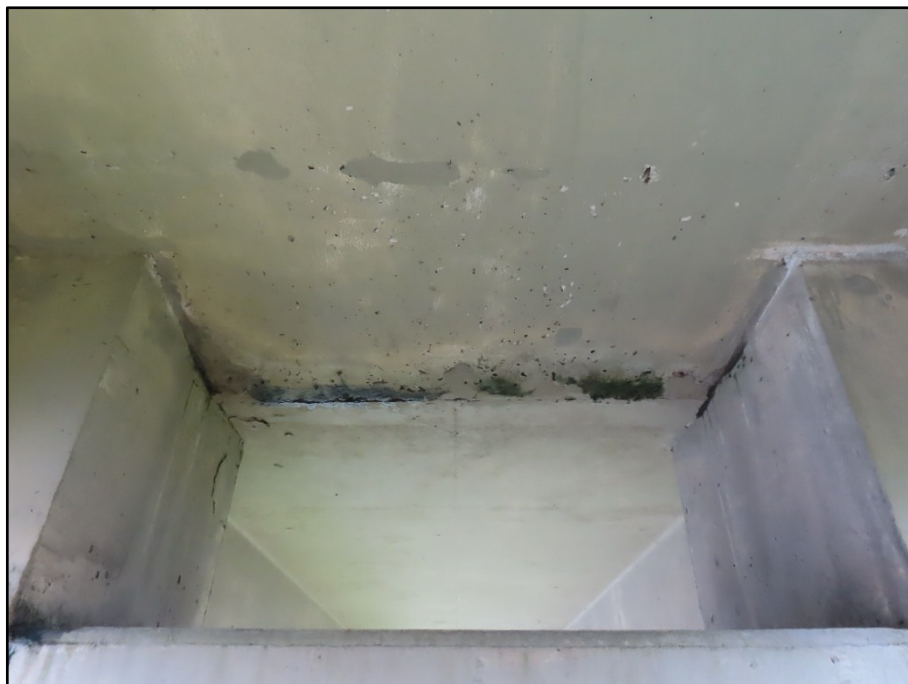
FOTO 249

- Fissura transversal na projeção da junta de concretagem J2, face Superior e Inferior (Fotos: 249, 269);
- Fissura transversal na projeção da junta de concretagem J6, rampa 6, face Superior (Fotos: 252) e, na face inferior (Fotos: 253/254/255);
- Fissura transversal na projeção da junta de concretagem J8, face Superior (Fotos: 258) e, na face Inferior (Fotos: 257/258/259);
- Fissuras transversais na rampa 9, na projeção da junta de concretagem J11, face Inferior (Fotos: 260/261/262);

Fissura transversal na projeção da junta de concretagem J2, face Superior

- Fissuras identificadas na projeção das juntas de concretagem:
  - J2, face Superior (Fotos: 249) e, na face inferior com infiltração de águas pluviais, rampa 1, face Inferior (Fotos: 269);

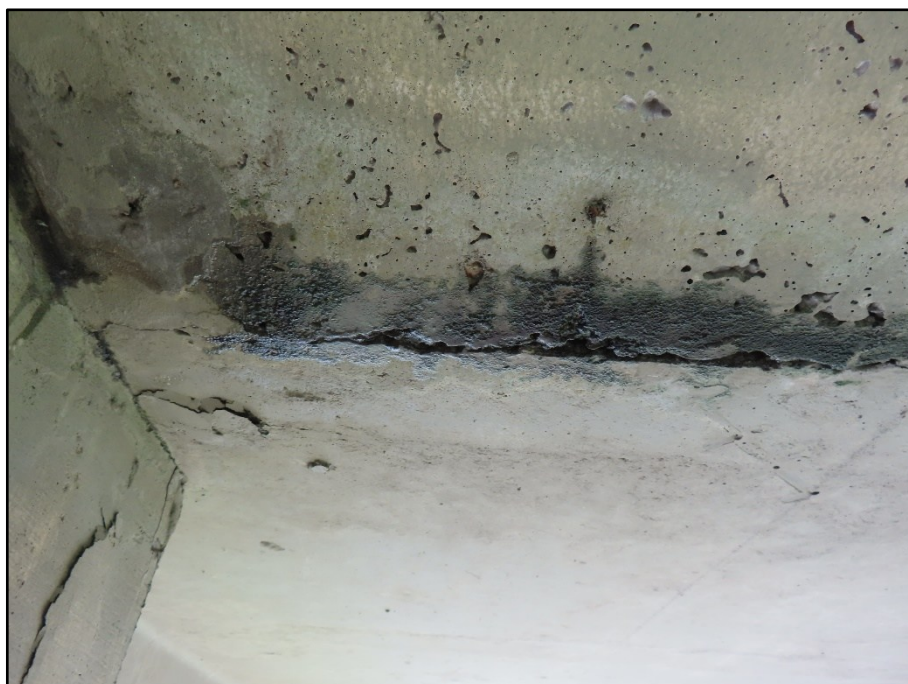
FOTO 250

Fissura transversal na projeção da junta de concretagem J2, face inferior

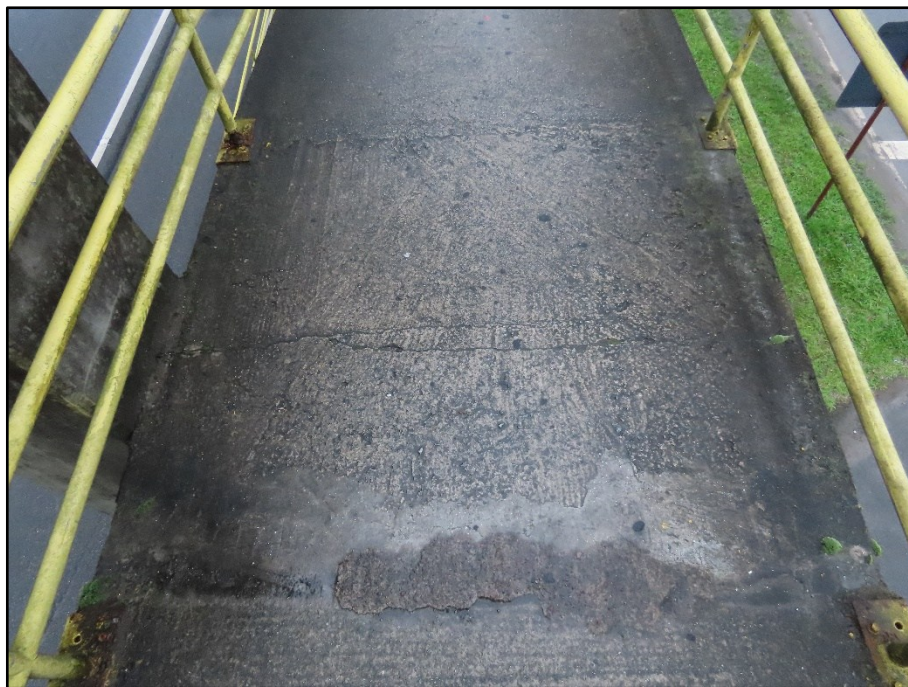
FOTO 251

Fissura transversal na projeção da junta de concretagem J2, face inferior

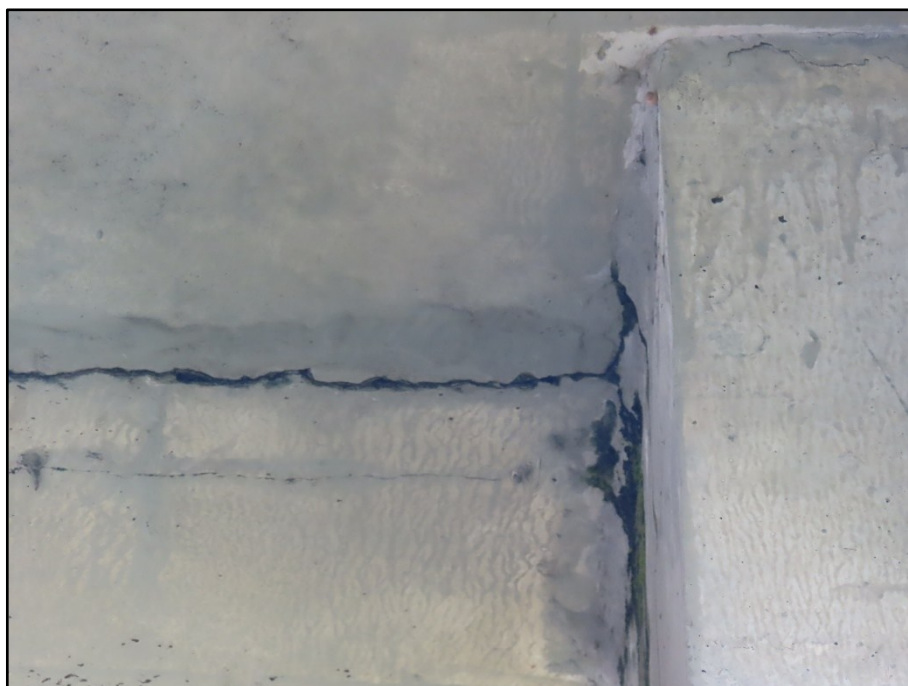
FOTO 254

Fissura transversal na projeção da junta de concretagem J6, rampa 6, face Inferior

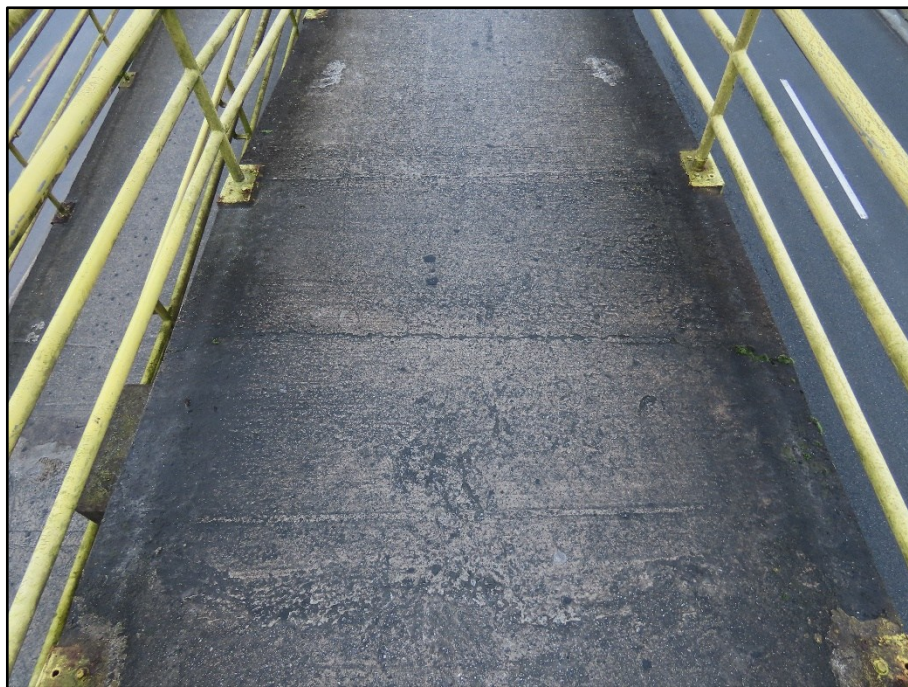
FOTO 255

Fissura transversal na projeção da junta de concretagem J6, rampa 6, face Inferior

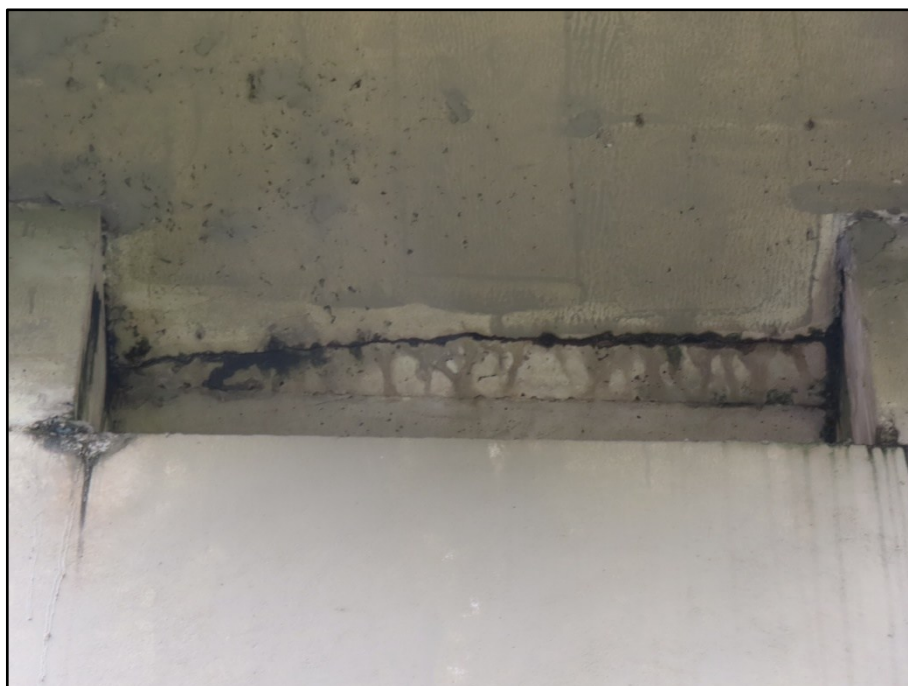
FOTO 256

Fissura transversal na projeção da junta de concretagem J8, face Superior

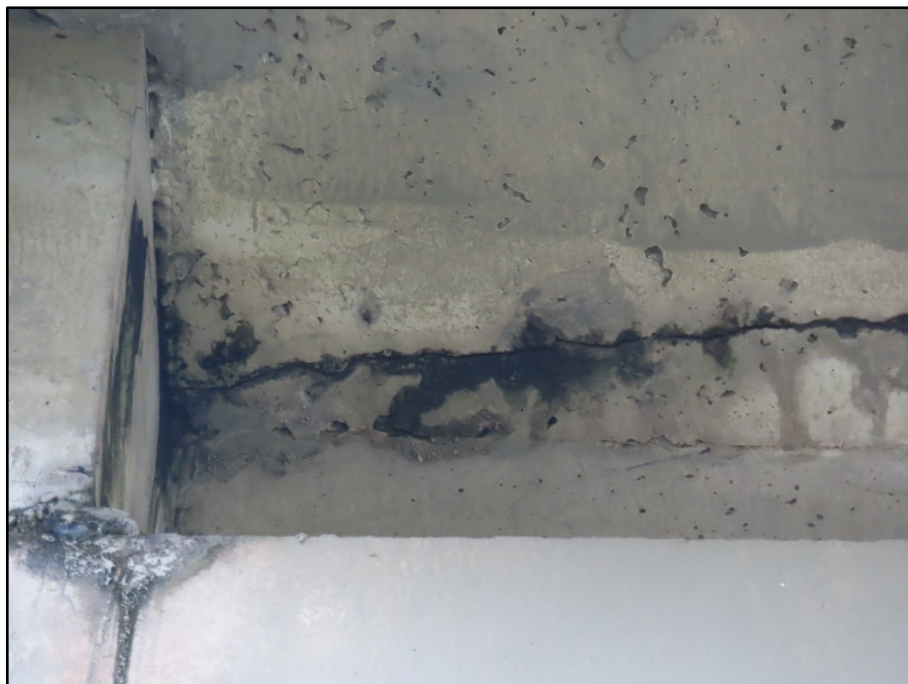
FOTO 257

Fissura transversal na projeção da junta de concretagem J8, face Inferior

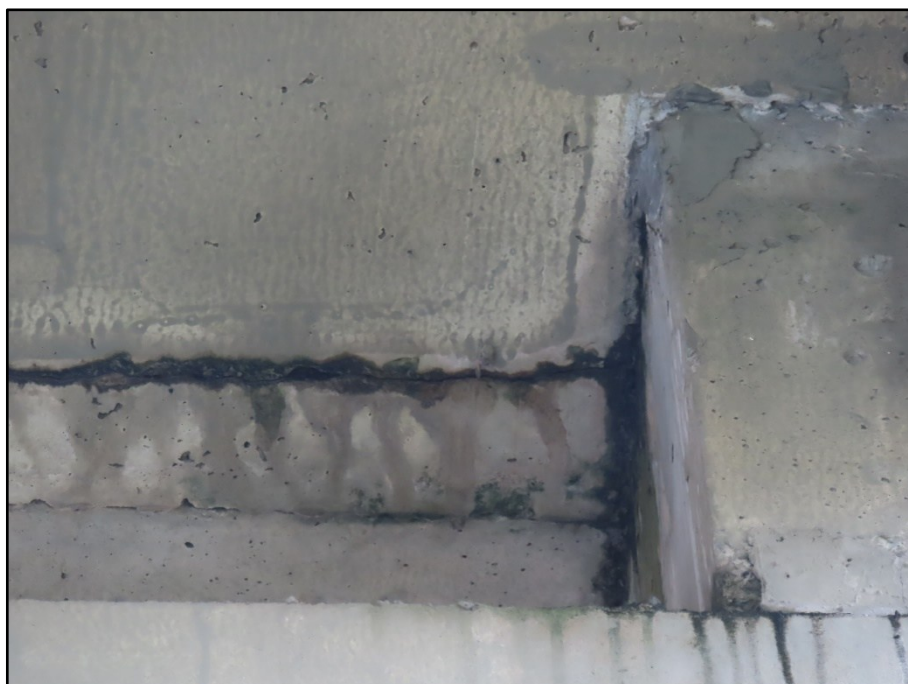
FOTO 258

Fissura transversal na projeção da junta de concretagem J8, face Inferior

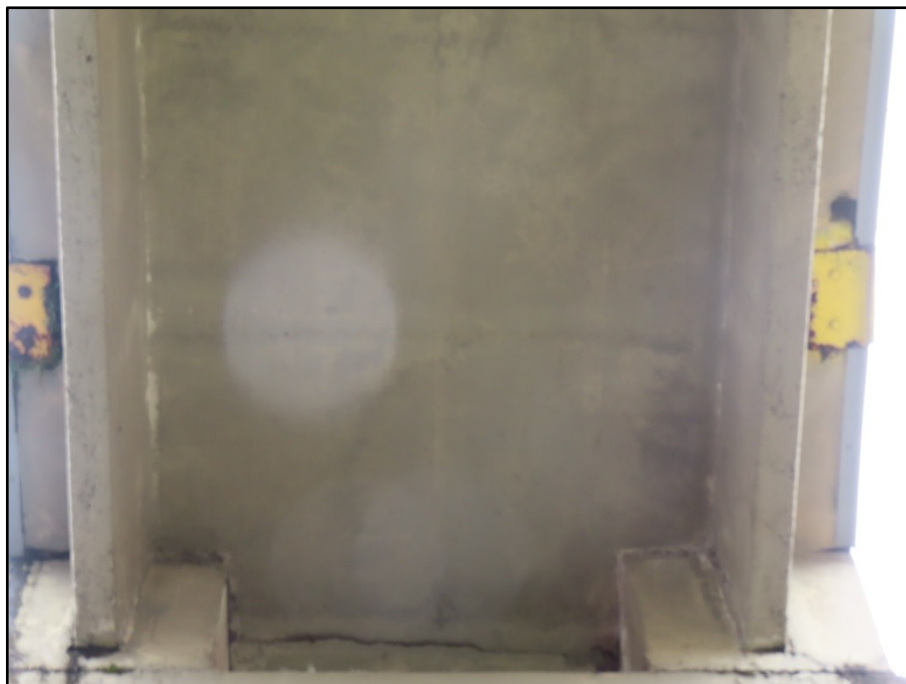
FOTO 259

Fissura transversal na projeção da junta de concretagem J8, face Inferior

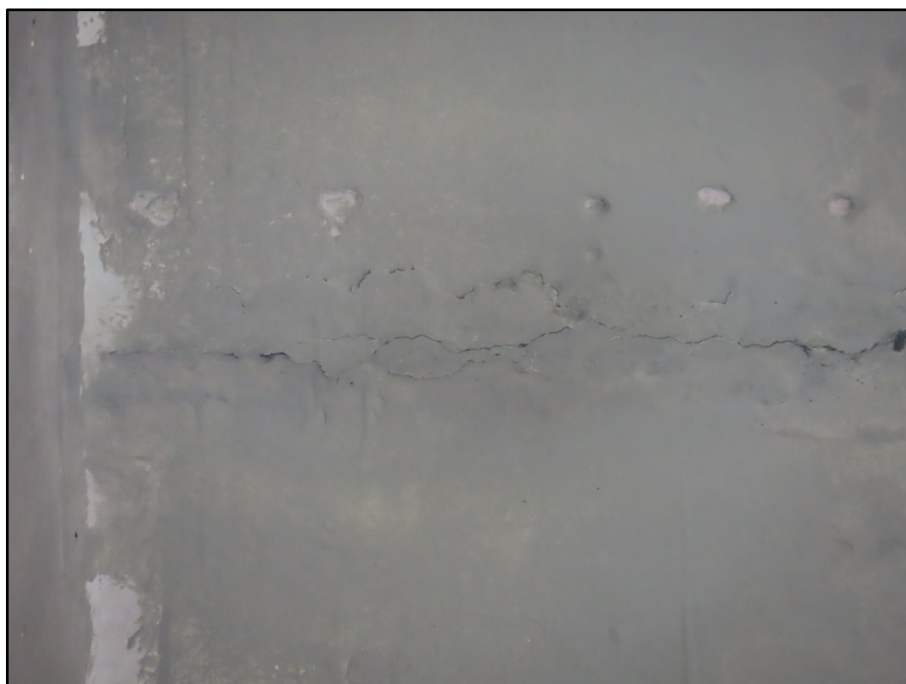
FOTO 260

Fissuras transversais na rampa 9, na projeção da junta de concretagem J11, face Inferior

- J11, face Inferior (Fotos: 260/261/262);
  - J14, face Superior (Fotos: 263, 264) e, manchas de infiltração na face Inferior (Fotos: 265);
  - J15, rampa 13, face Inferior (Fotos: 266);

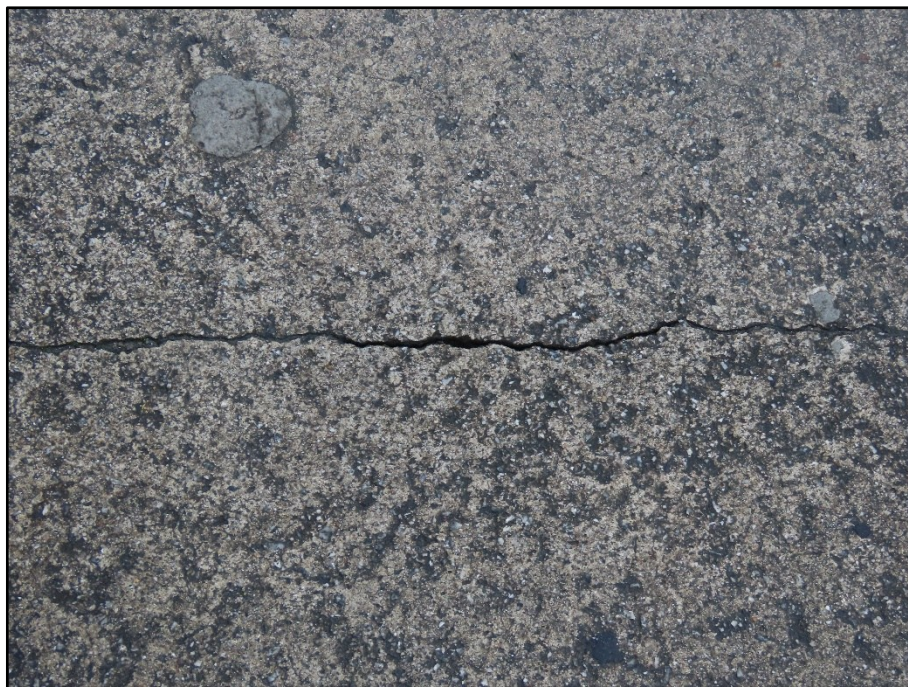
FOTO 263

- Fissura transversal na projeção da junta de concretagem J14, face Superior (Fotos: 263, 264) e, manchas de infiltração na face Inferior (Fotos: 265);
- Fissura com infiltração na projeção da junta de concretagem J15, rampa 13, face Inferior (Fotos: 266);
- Fissura com infiltração na projeção da junta de concretagem J17, rampa 16, face Inferior (Fotos: 267);
- Fissura transversal na projeção da junta de concretagem J17, rampa 16, face Superior (Fotos: 268);
- Fissura transversal na estrutura de ENC2, na projeção da junta de encontro J18, face Superior (Fotos: 269);

Fissura transversal na projeção da junta de concretagem J14, face Superior

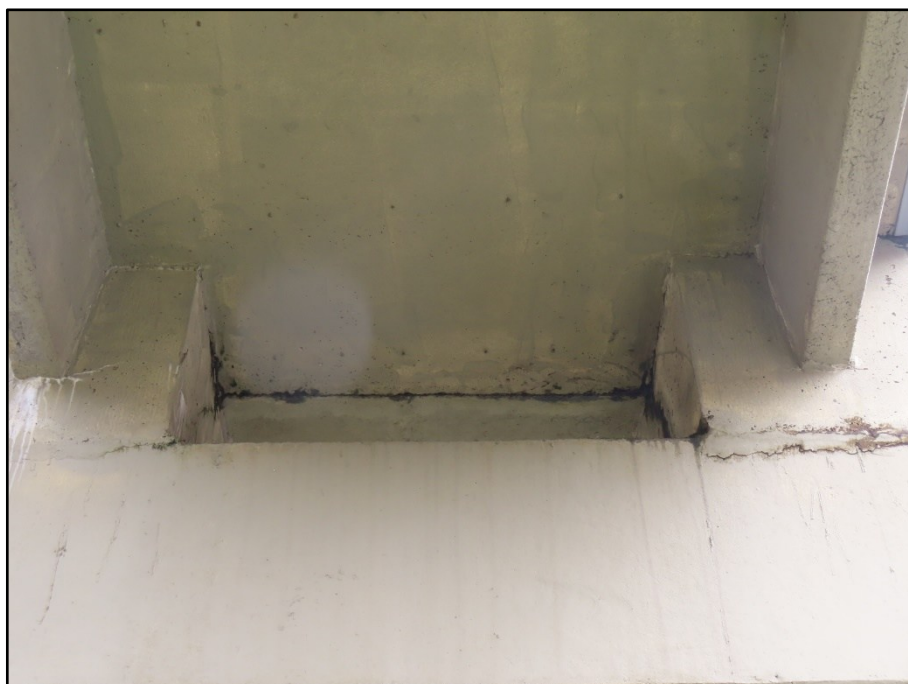
FOTO 264

Fissura transversal na projeção da junta de concretagem J14, face Superior

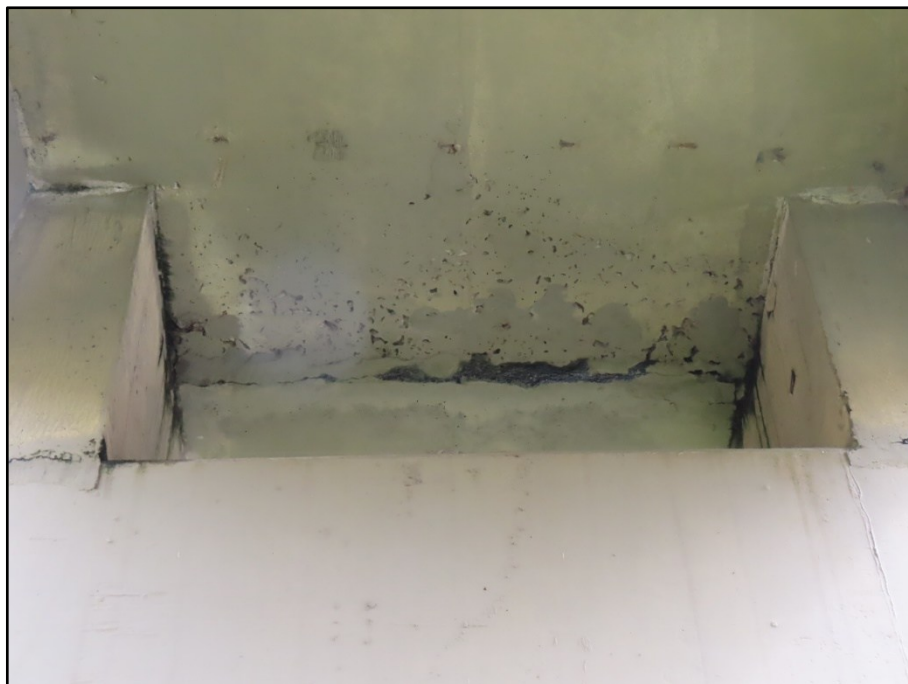
FOTO 265

Fissura transversal na projeção da junta de concretagem J14, face Inferior

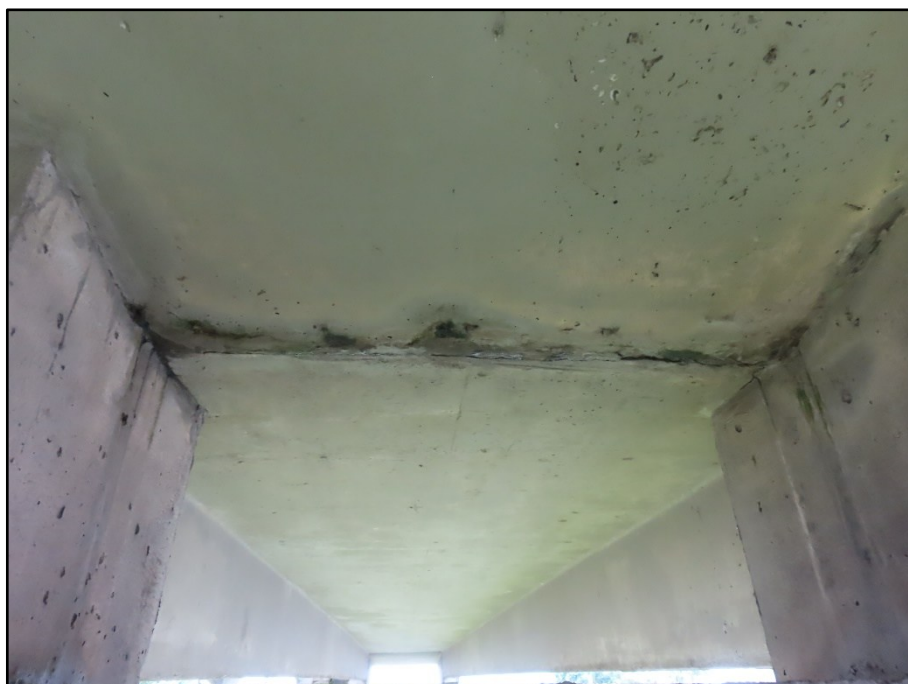
FOTO 266

Fissura com infiltração na projeção da junta de concretagem J15, rampa 13, face Inferior

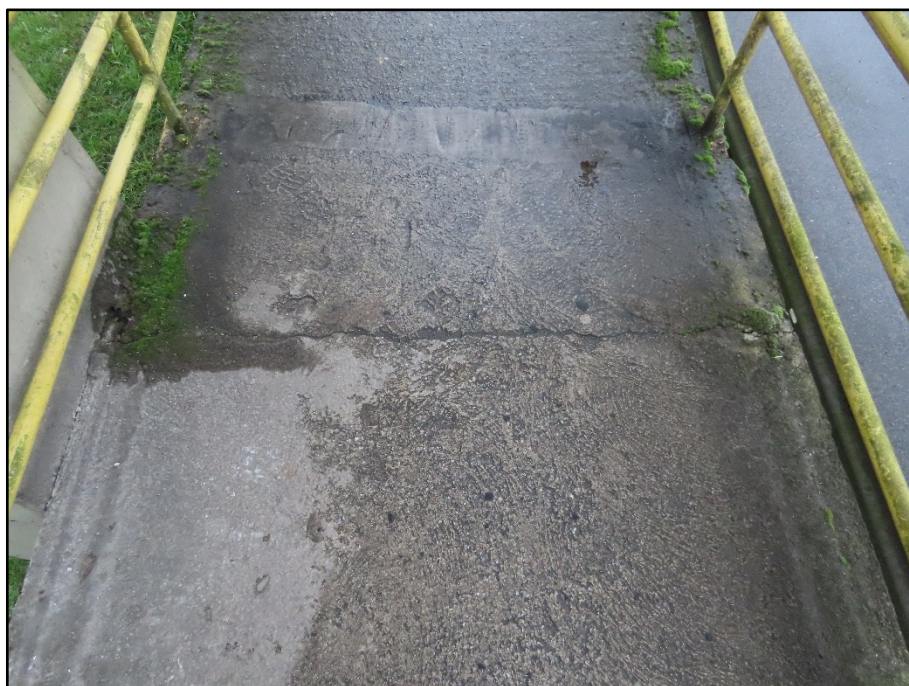
FOTO 268

Fissura transversal na projeção da junta de concretagem J17, rampa 16, face Superior

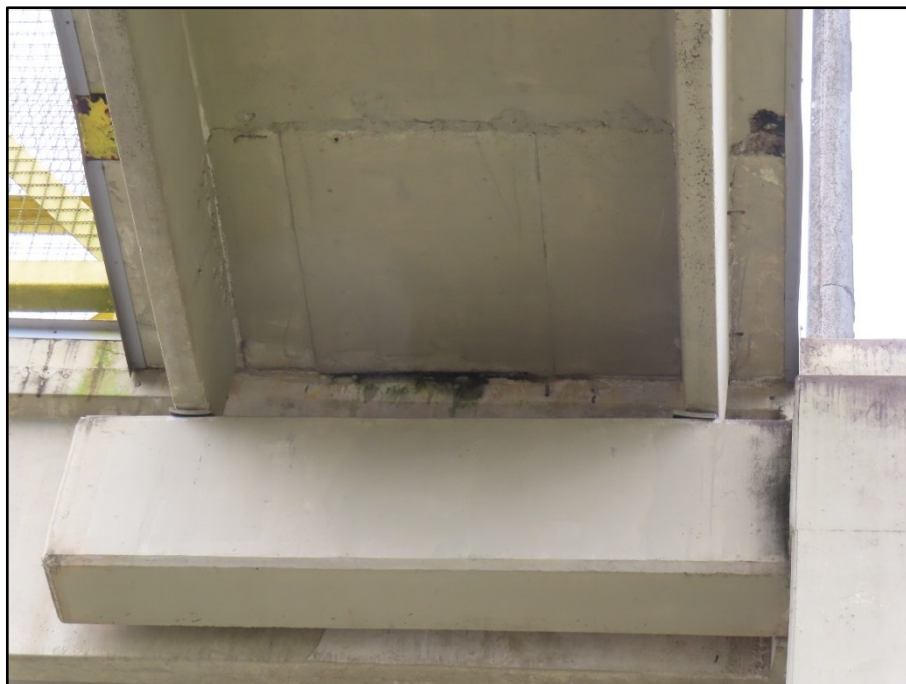
FOTO 271  
Junta de dilatação JD7 com vedação, face Superior
