**Rodovia: PR-407**

**Trecho: Morretes/PR – Paranaguá/PR**

**PROJETO EXECUTIVO**  
**REFORÇO DE OAE**  
**PASSARELA DE PEDESTRES**  
**PR407 KM 002+650**

**VOLUME 1 - RELATÓRIO TÉCNICO**  
**(EPR-407PR-002+650-OAE-EXO-RT-V1-001-R00)**  
**SETEMBRO/2025**

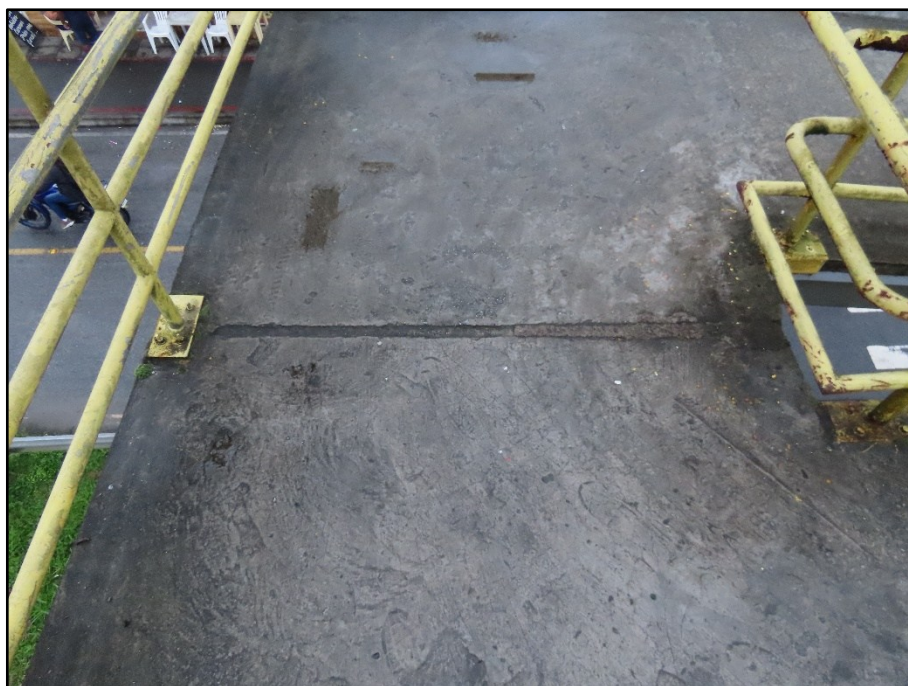
FOTO 273

Infiltração de águas pluviais na projeção da junta de dilatação JD9, rampa 8, face inferior

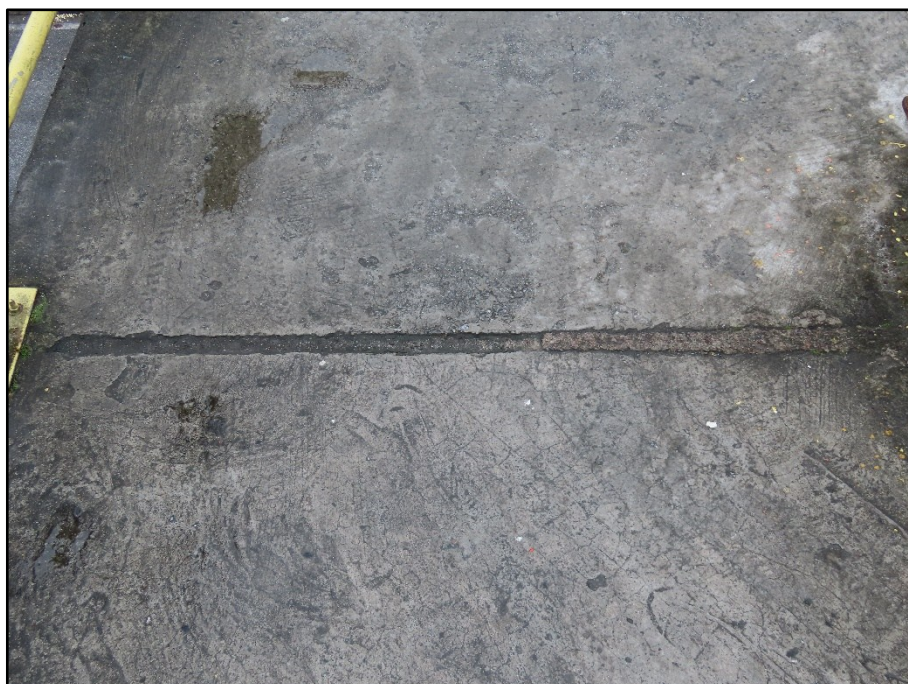
FOTO 274

Junta de dilatação JD12 com vedação, face Superior

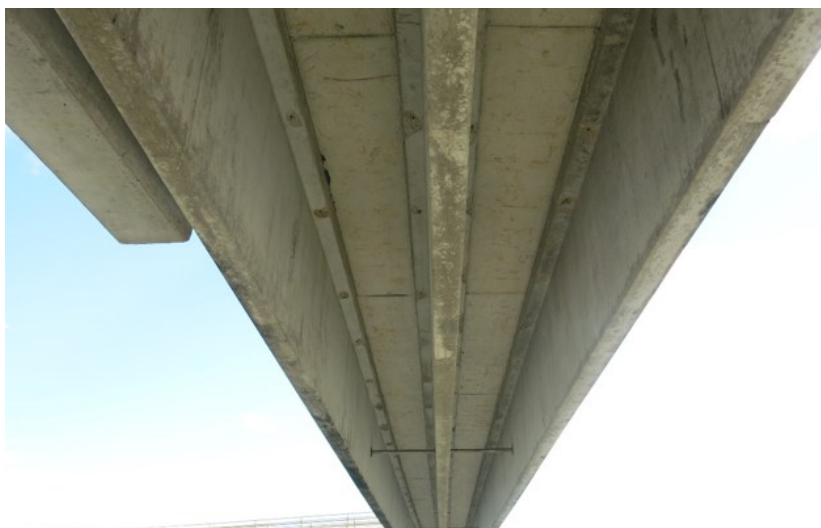
As vigas longarinas da travessia apresentam flechas significativas, como pode ser constatado na imagem e na tabela abaixo.

| | Viga<br>VL1 | Viga<br>VL2 | Viga<br>VL3 |
|---|---|---|---|
| Deflexão vertical (m) | 0,1310 | 0,1295 | 0,1076 |

Por conta da falta de armadura de protensão, outro aspecto relevante diz respeito a durabilidade. Como os cabos estão sujeitos a elevadas tensões, acima das comumente consideradas, a suscetibilidade a corrosão fica aumentada pondo em risco a estrutura.

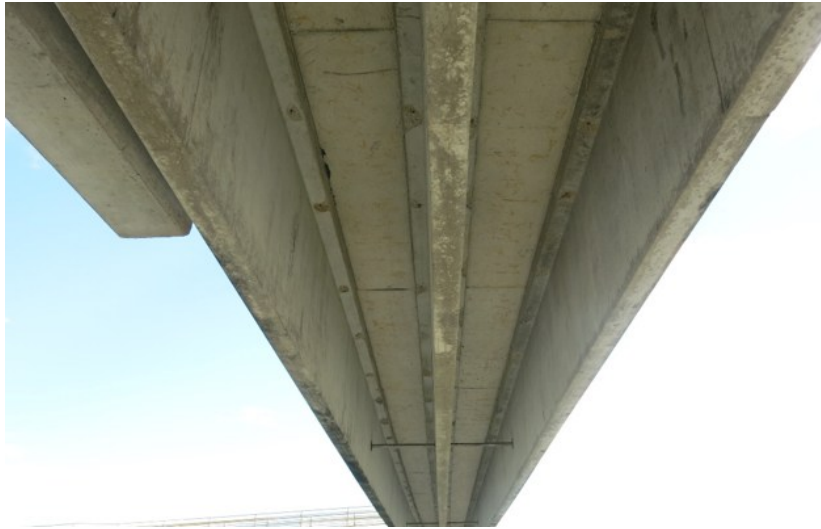
As vigas longarinas da travessia apresentam flechas significativas, como pode ser constatado na imagem e na tabela abaixo.

| | Viga<br>VL1 | Viga<br>VL2 | Viga<br>VL3 |
| <b>Deflexão vertical (m)</b> | 0,1310 | 0,1295 | 0,1076 |
