**Rodovia: PR-407**

**Trecho: Morretes/PR – Paranaguá/PR**

**PROJETO EXECUTIVO**  
**REFORÇO DE OAE**  
**PASSARELA DE PEDESTRES**  
**PR407 KM 003+380**

**VOLUME 1 - RELATÓRIO TÉCNICO**  
**(EPR-407PR-003+380-OAE-EXO-RT-V1-001-R00)**  
**SETEMBRO/2025**

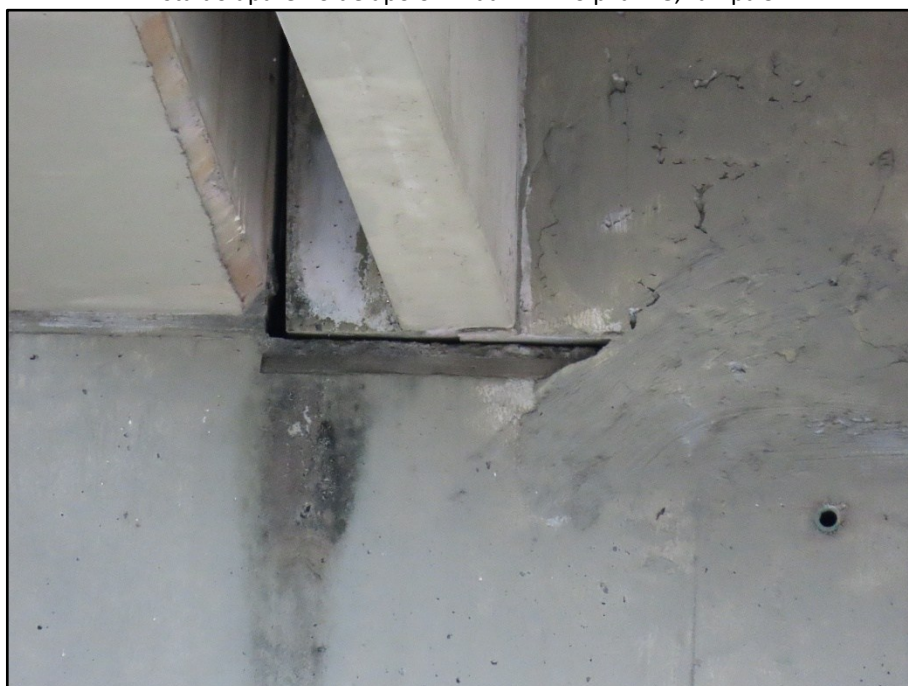
FOTO 035

Vista do aparelho de apoio AA da NV2 no pilar P8, rampa 9.

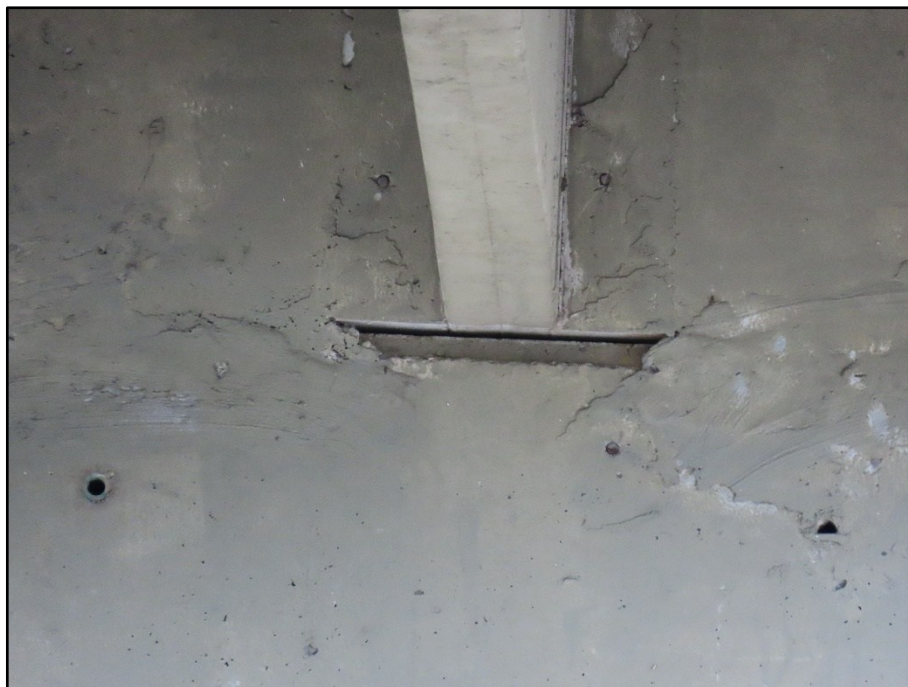
FOTO 036

Vista do aparelho de apoio AA da VL1 no pilar P8, trecho de travessia.

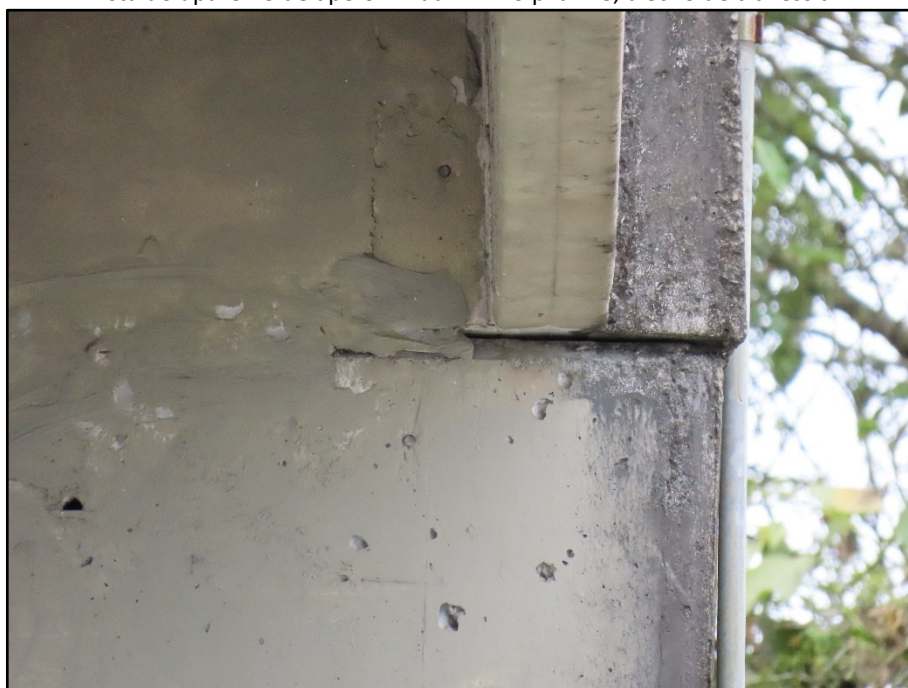
FOTO 037

Vista do aparelho de apoio AA da VL2 no pilar P8, trecho de travessia.

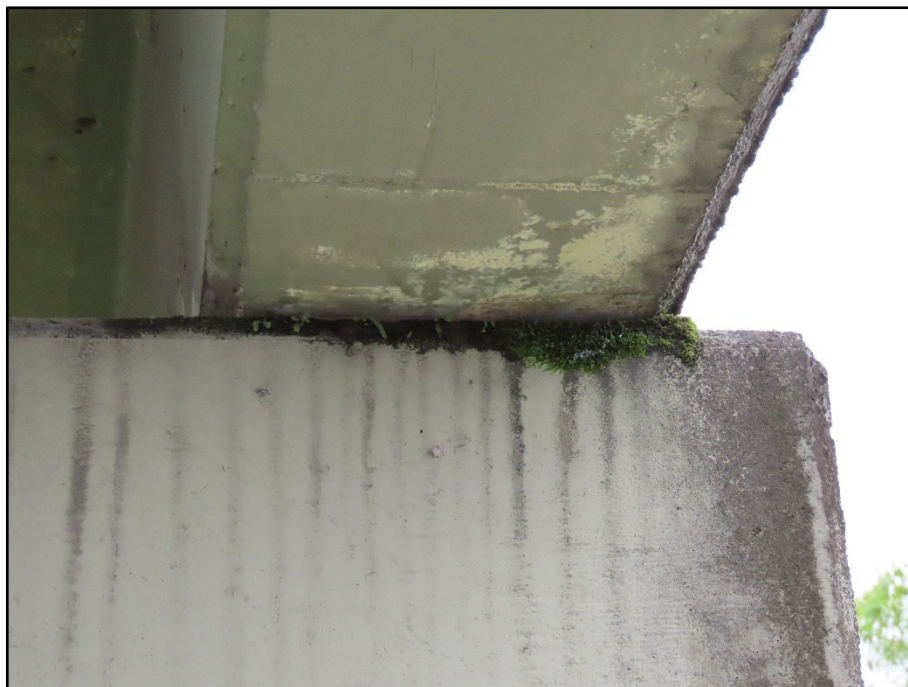
FOTO 038

Vista do aparelho de apoio AA da VL3 no pilar P8, trecho de travessia.

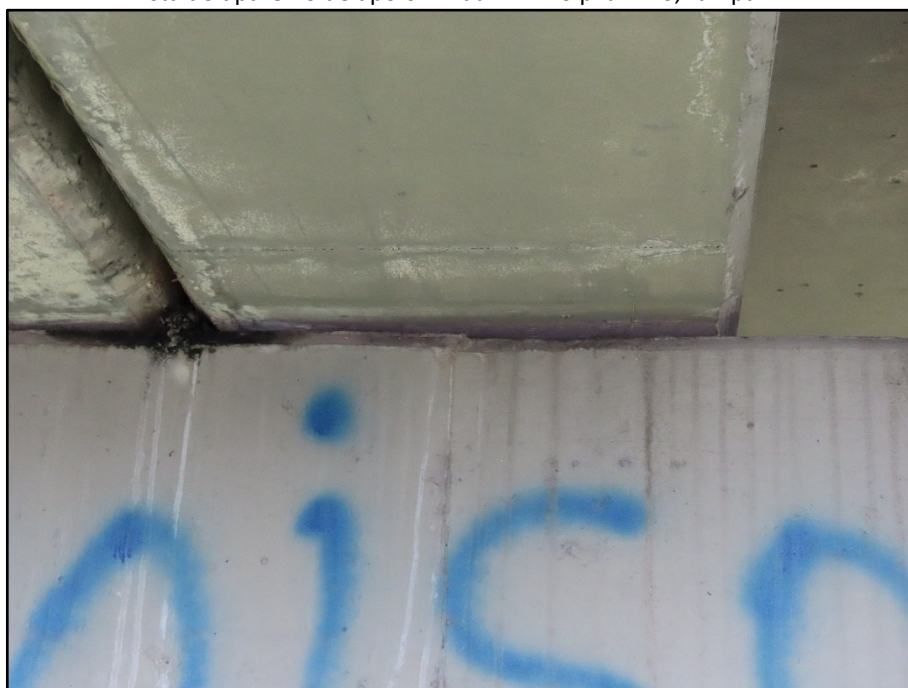
FOTO 039

Vista do aparelho de apoio AA da NV1 no pilar P10, rampa 14.

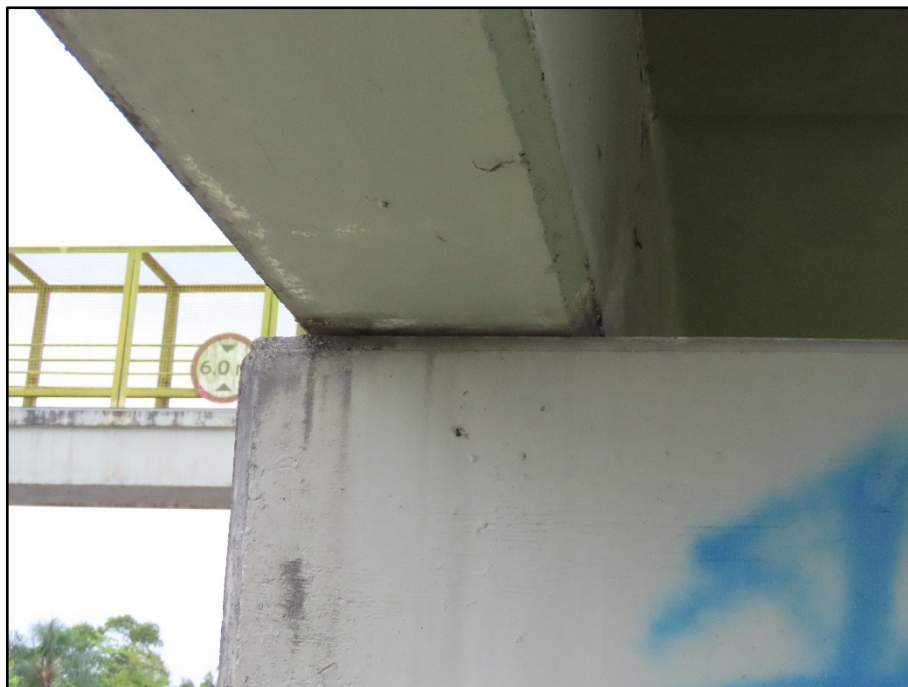
FOTO 040

Vista do aparelho de apoio AA da NV2 no pilar P10, rampa 14.

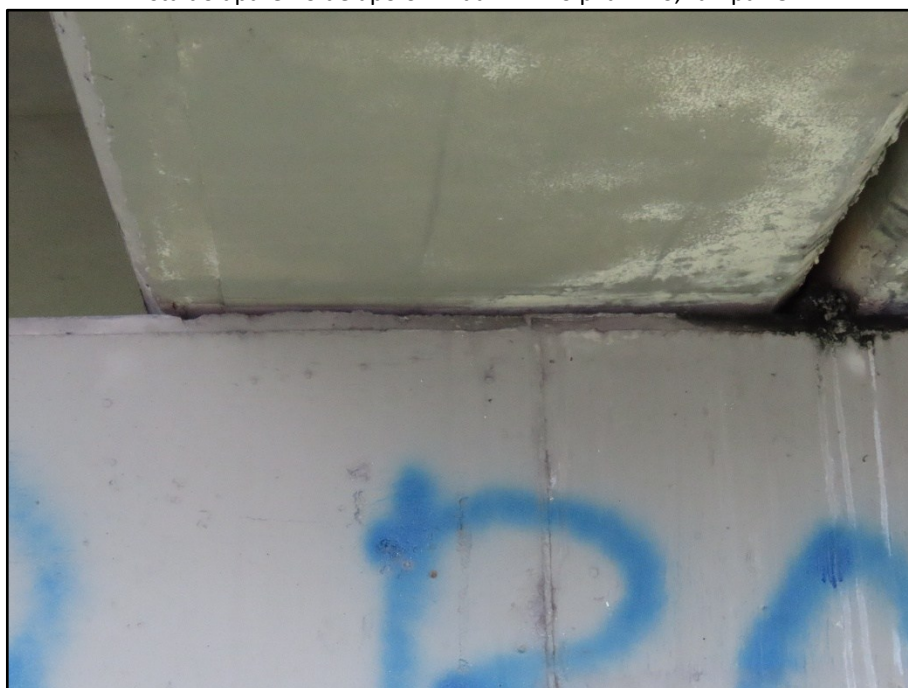
FOTO 041

Vista do aparelho de apoio AA da NV1 no pilar P10, rampa 15.

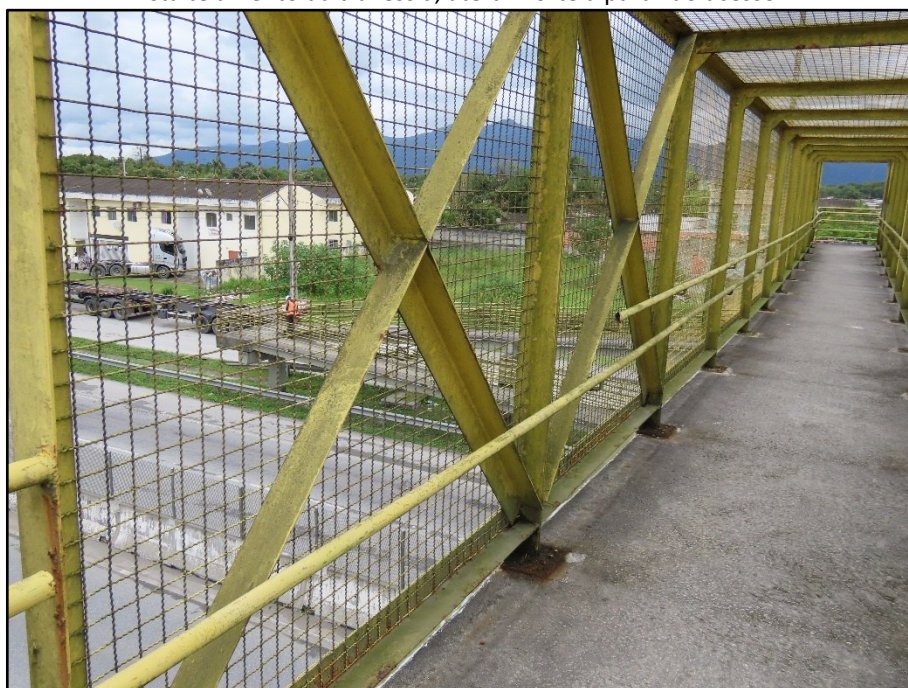
FOTO 043

Vista telamento da travessia, lateral Norte a partir do acesso2.

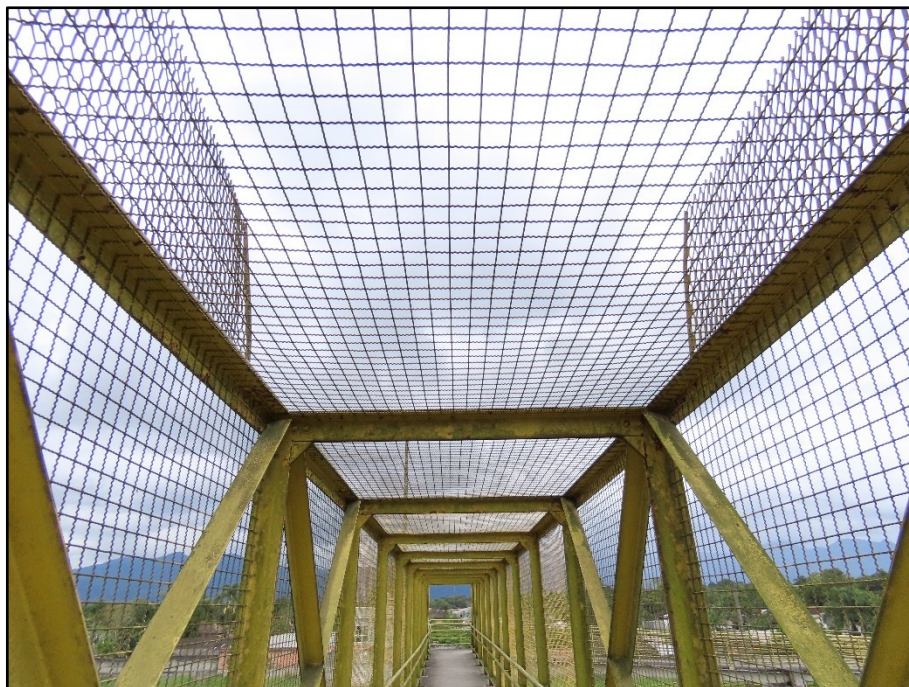
FOTO 044

Vista telamento da travessia, lateral Sul a partir do acesso2.

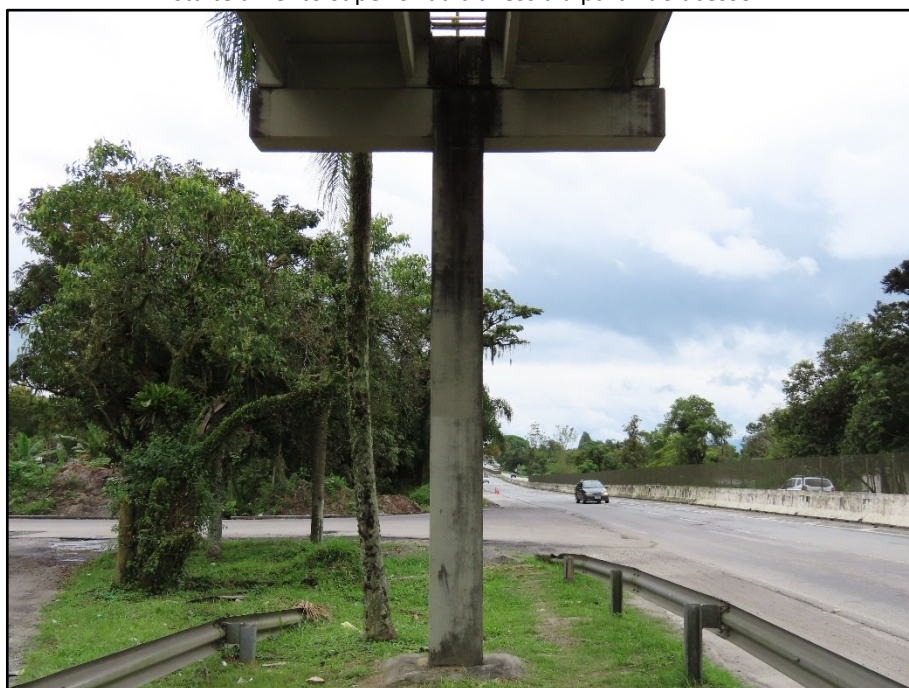
FOTO 045

Vista telamento superior da travessia a partir do acesso2.

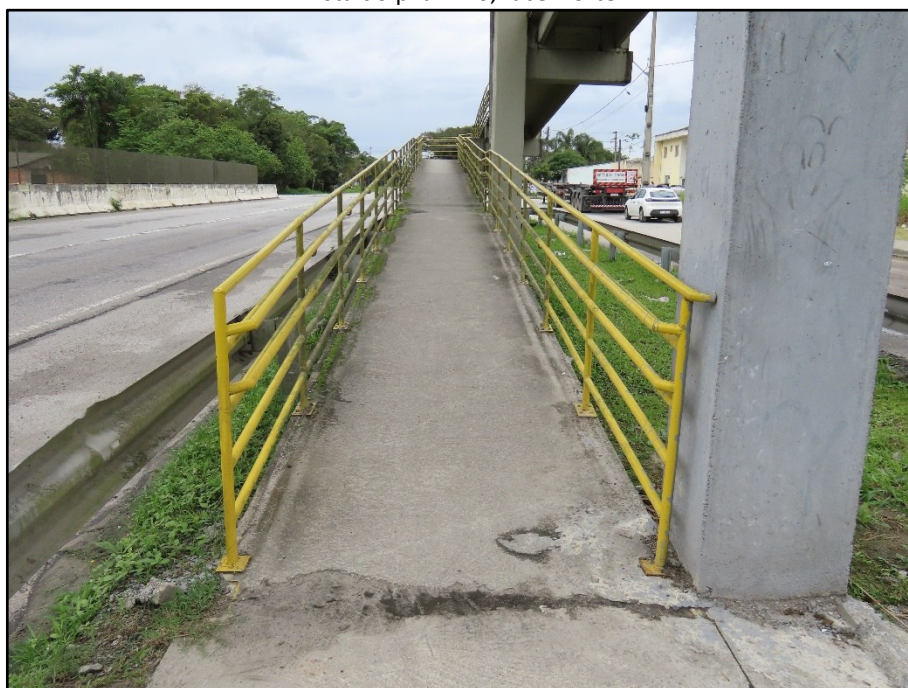
FOTO 055  
Vista do pilar P10, face Norte.

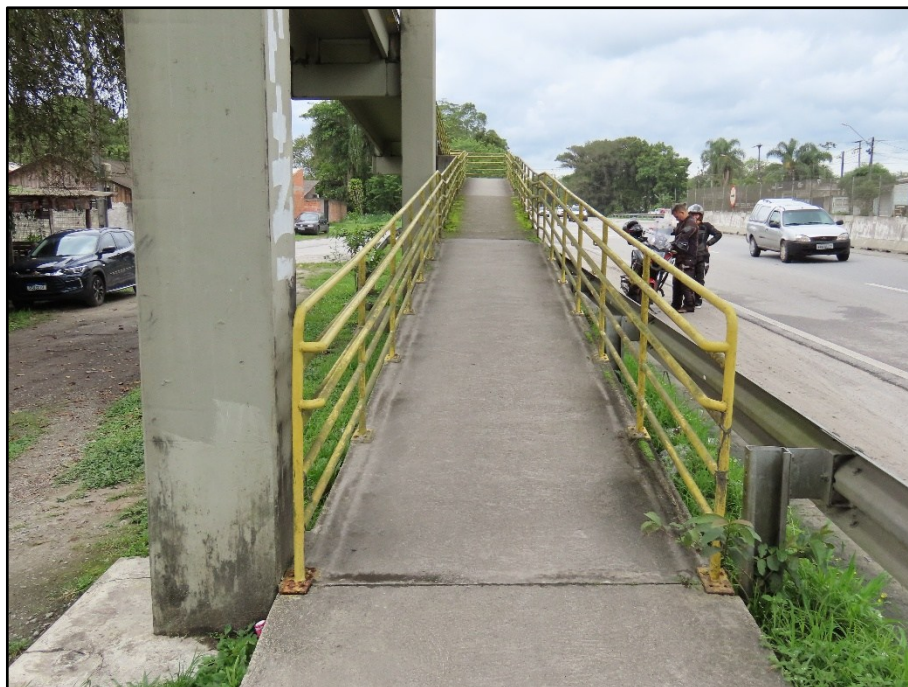
FOTO 056  
Vista do encontro ENC1, acesso1.

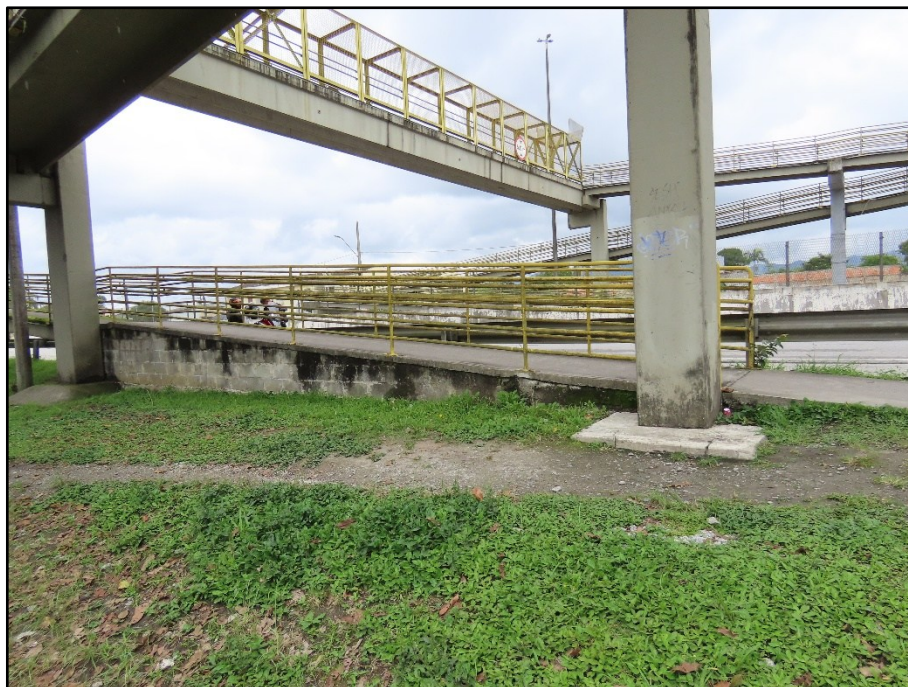
FOTO 058  
Vista do muro lateral Oeste, acesso1.

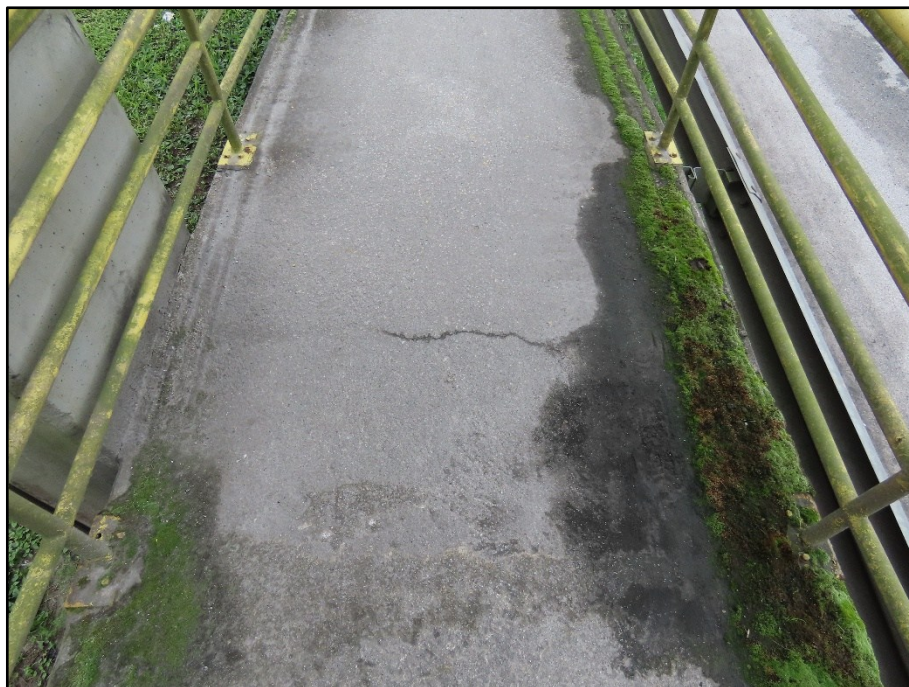
FOTO 060

Vista da junta do ENC2.

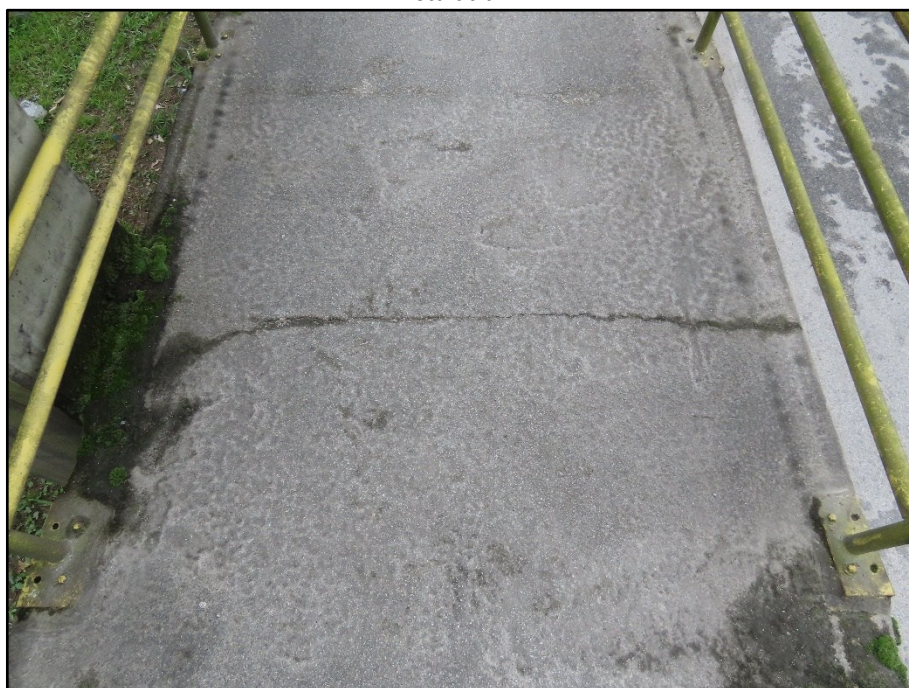
FOTO 061  
Vista da JD1.

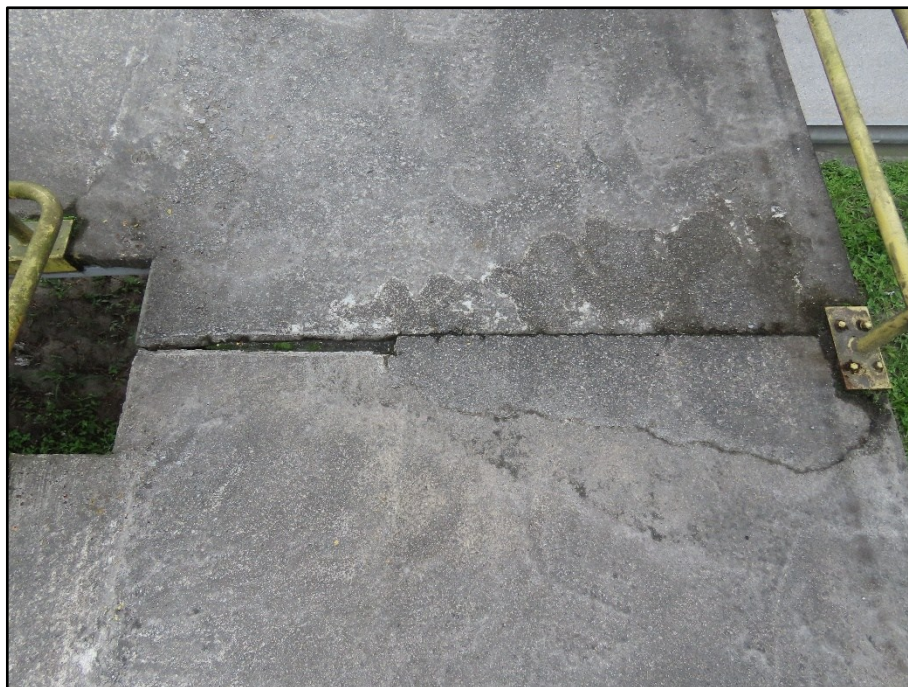
FOTO 062  
Vista da JD2.

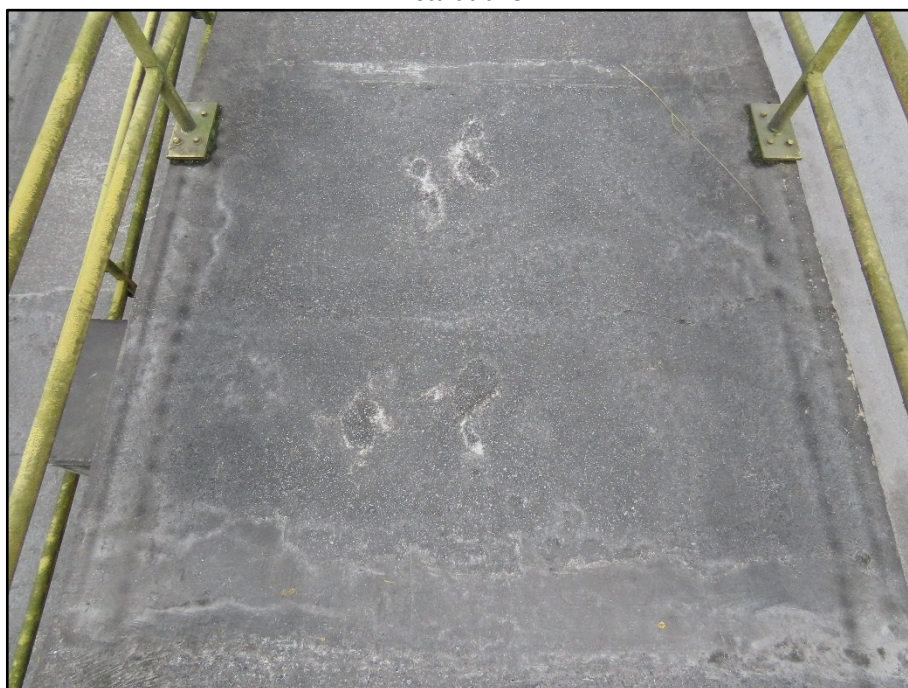
FOTO 063  
Vista da JD3.

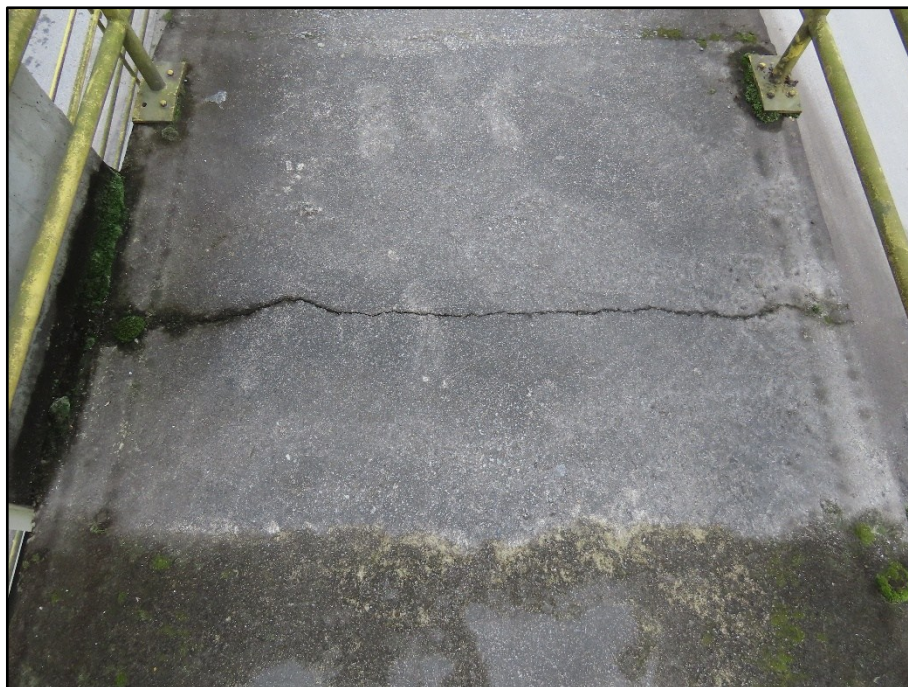
FOTO 064  
Vista da JD4.

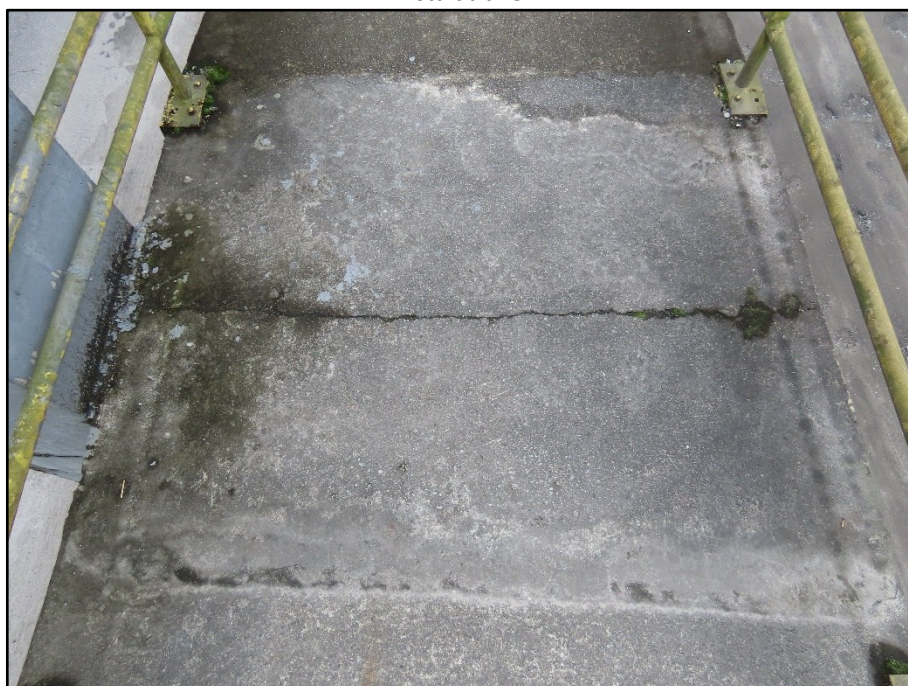
FOTO 065  
Vista da JD5.

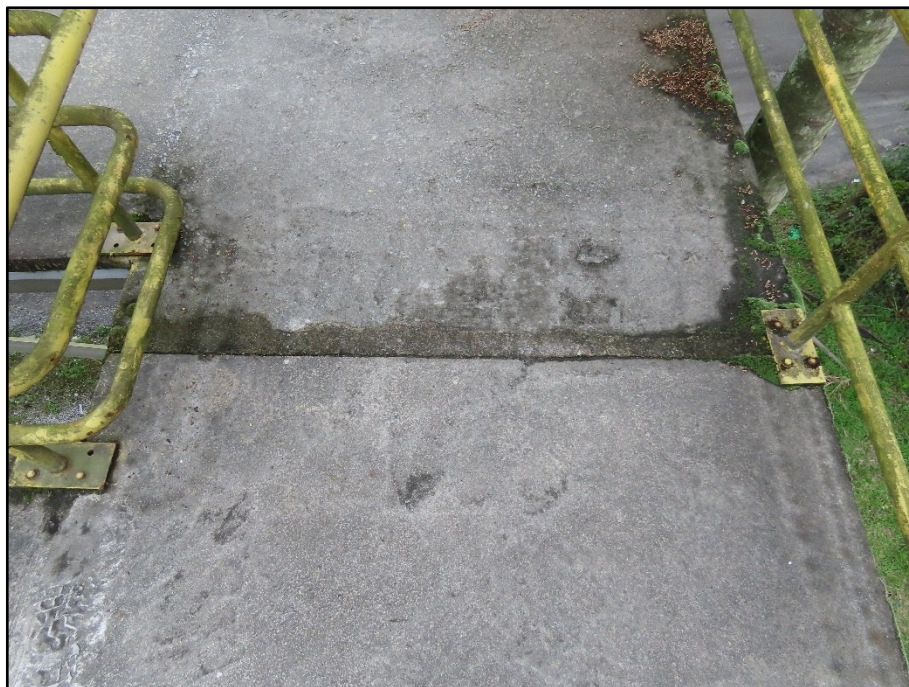
FOTO 066  
Vista da JD6.

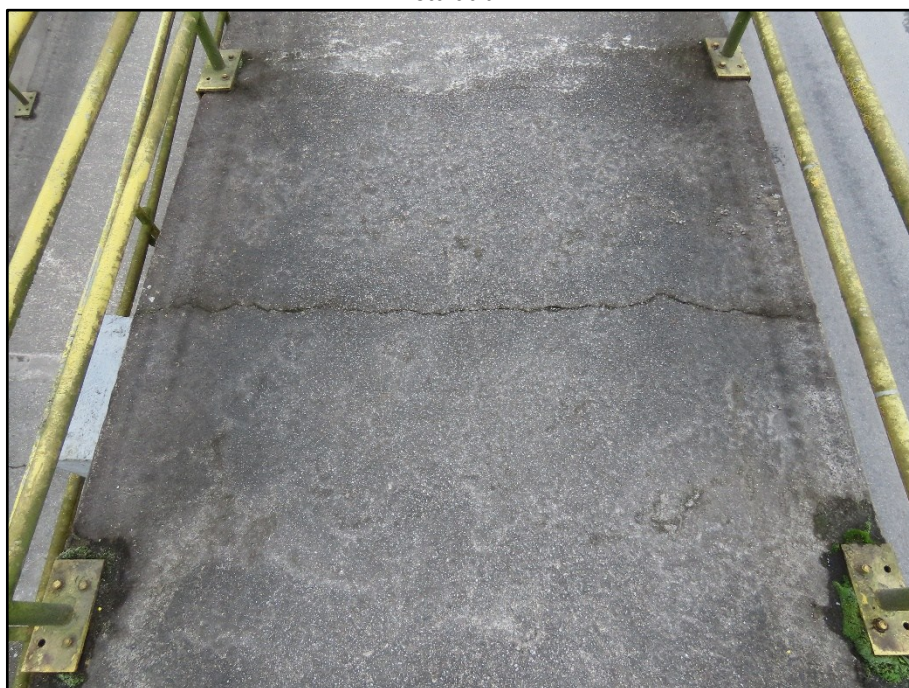
FOTO 067  
Vista da JD7.

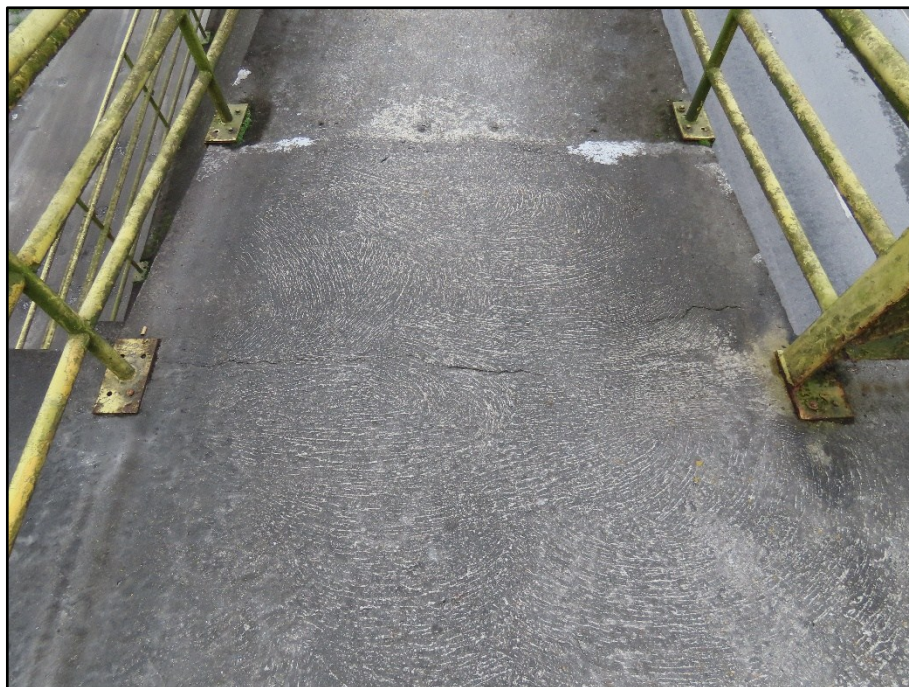
FOTO 068  
Vista da JD8.

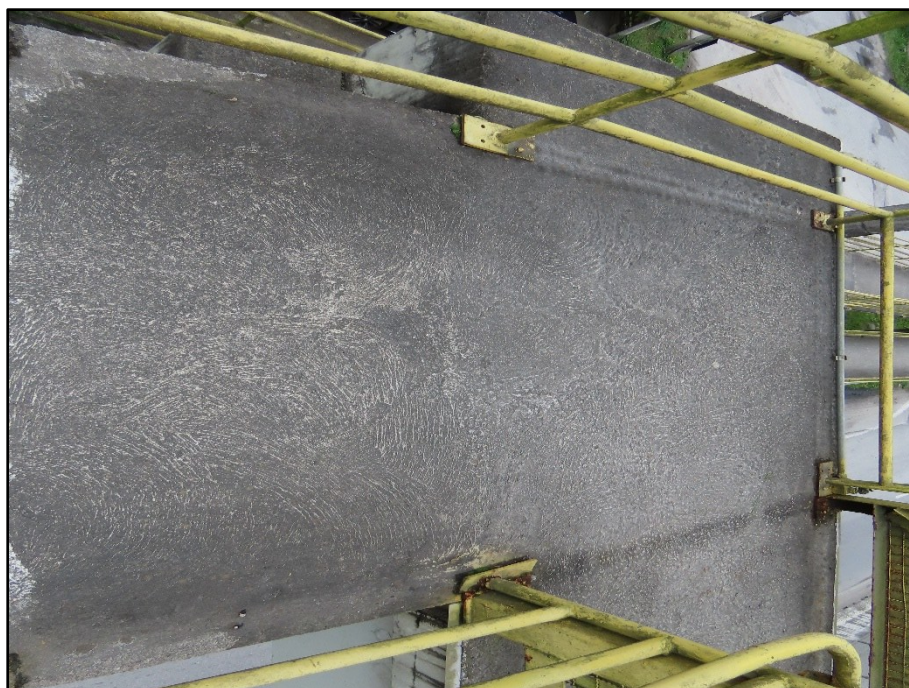
FOTO 069  
Vista da JD9.

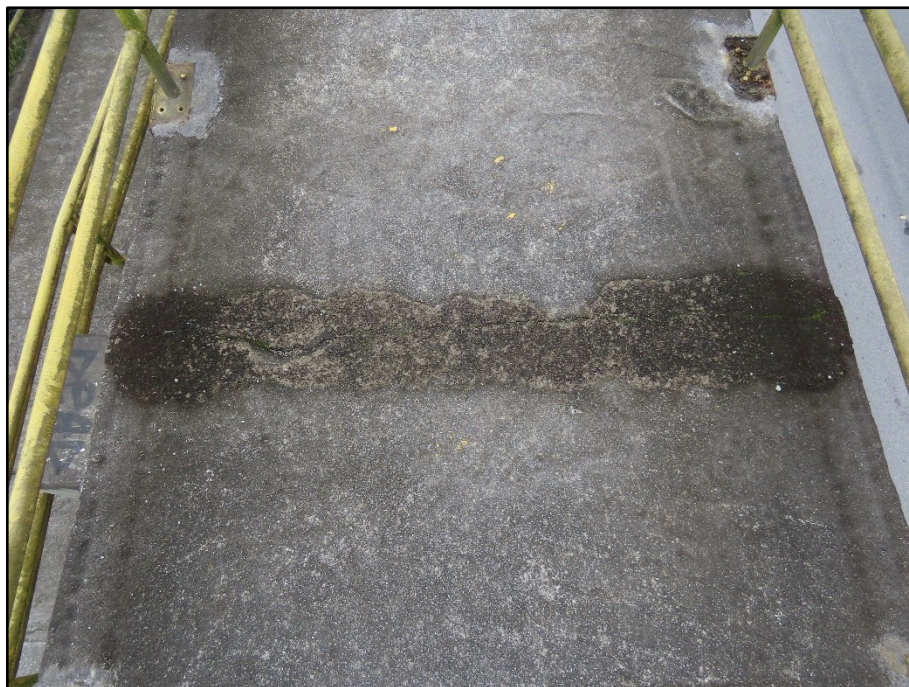
FOTO 070  
Vista da JD10.

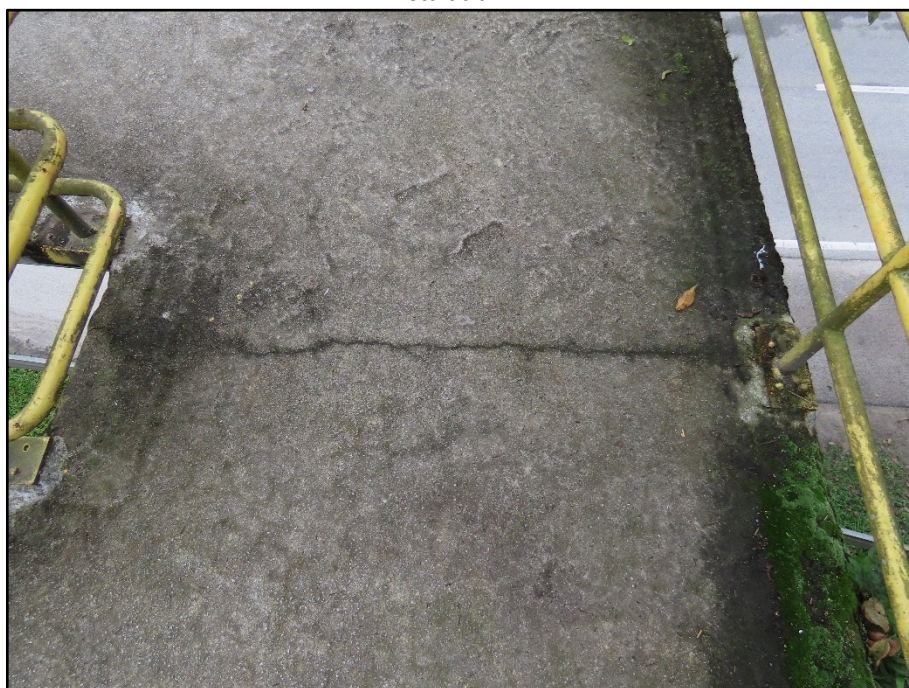
FOTO 071  
Vista da JD11.

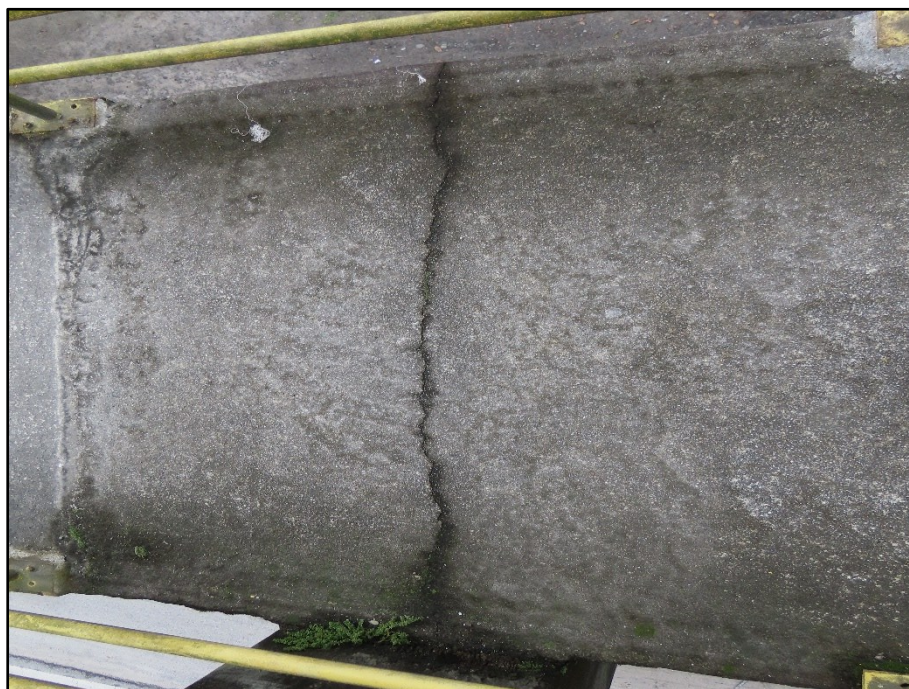
FOTO 072  
Vista da JD12.

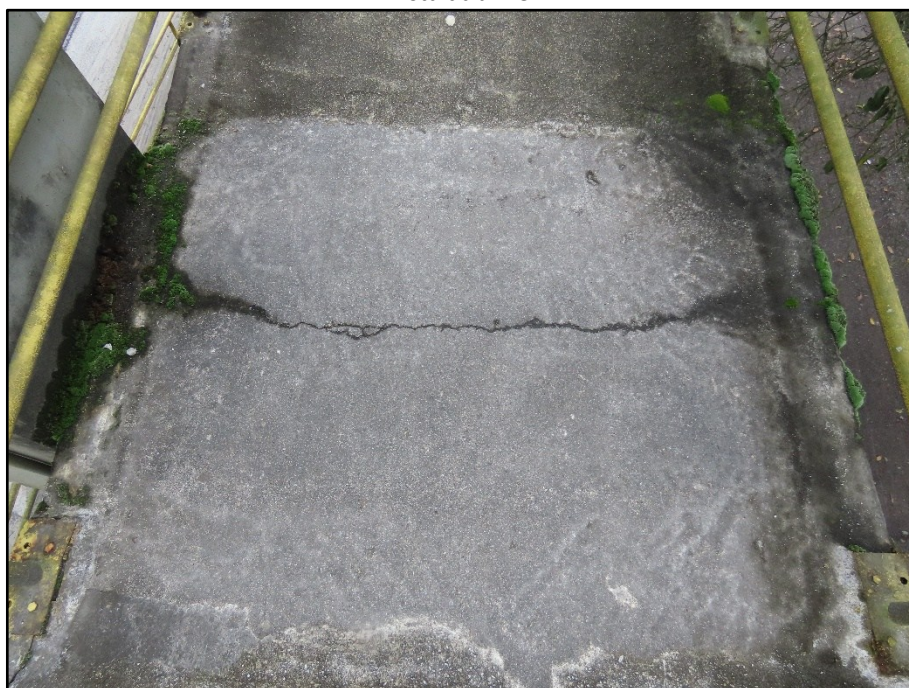
FOTO 073  
Vista da JD13.

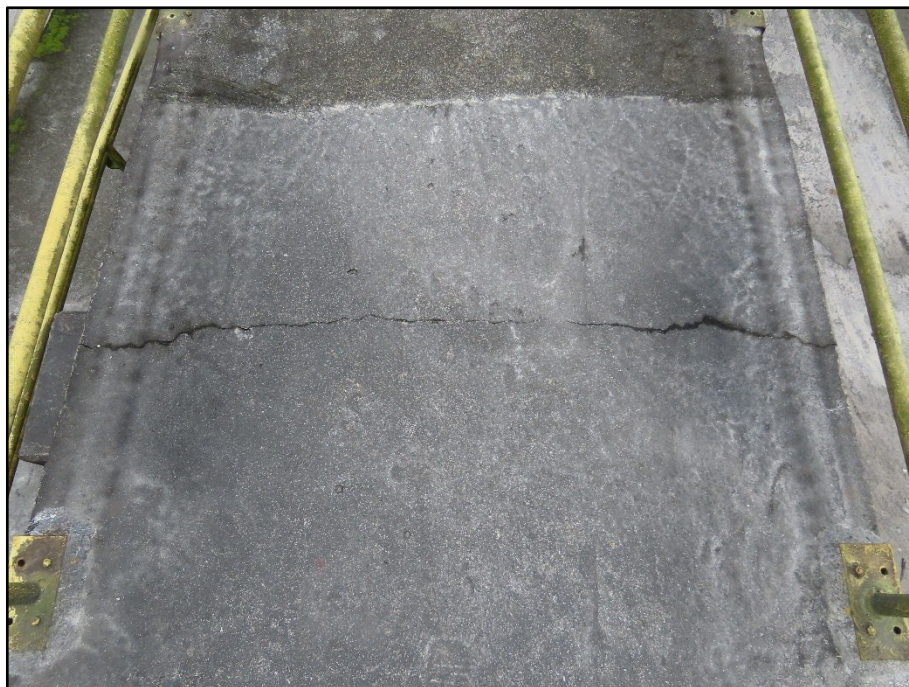
FOTO 074  
Vista da JD14.

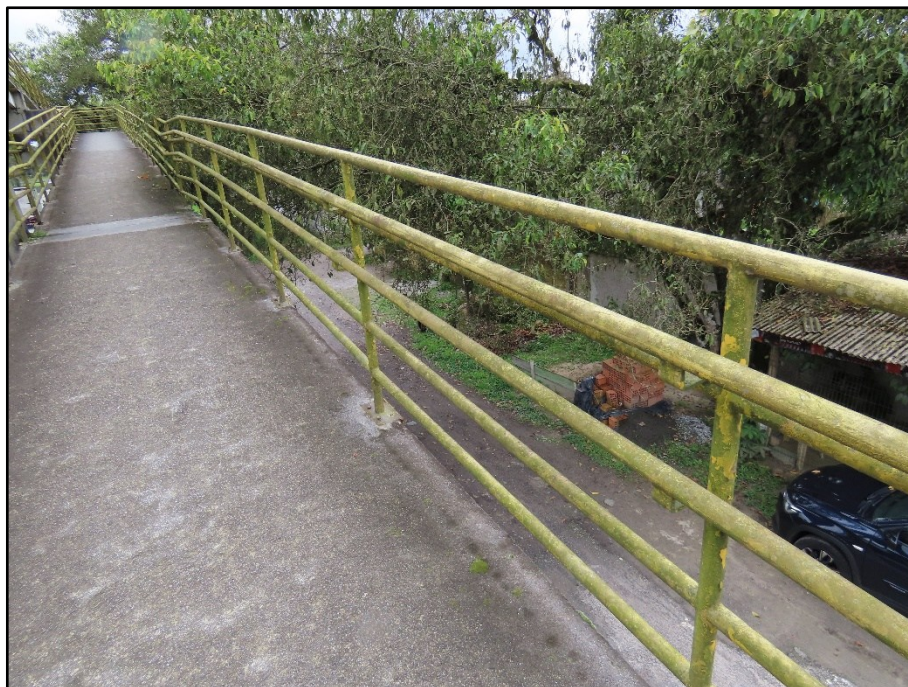
FOTO 079

Vista do guarda-corpo GC1 a partir do acesso2.

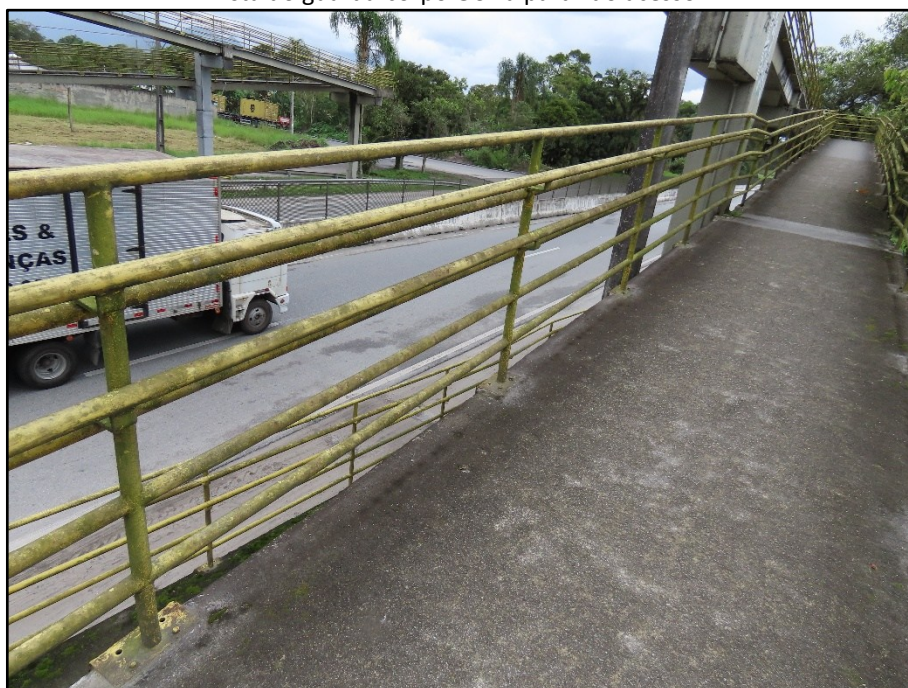
FOTO 080

Vista do guarda-corpo GC2 a partir do acesso2.

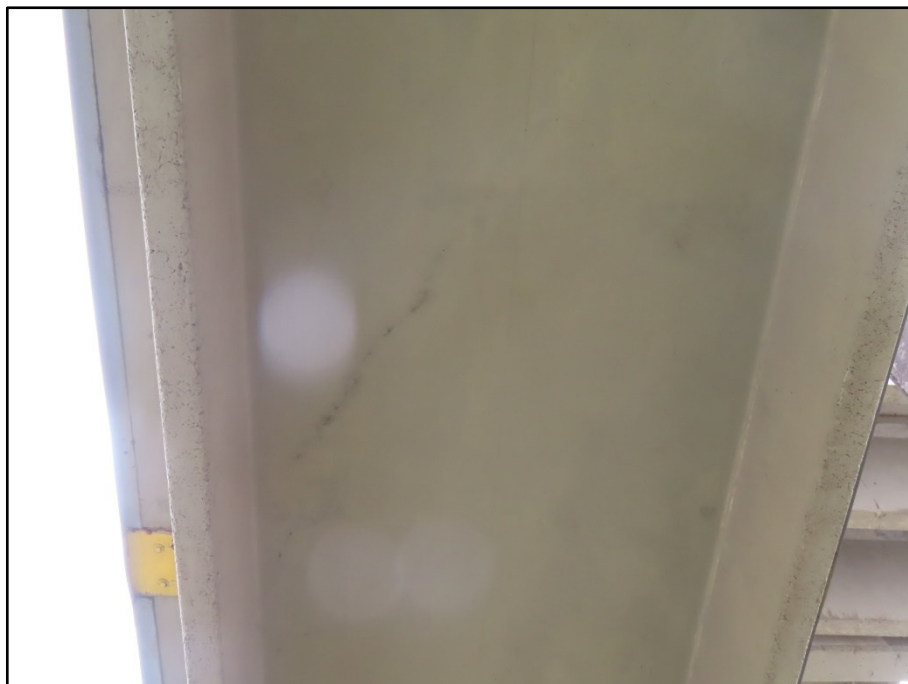
FOTO 85

Fissura de configuração diagonal na laje, rampa 4, próximo da nervura 1, face Inferior

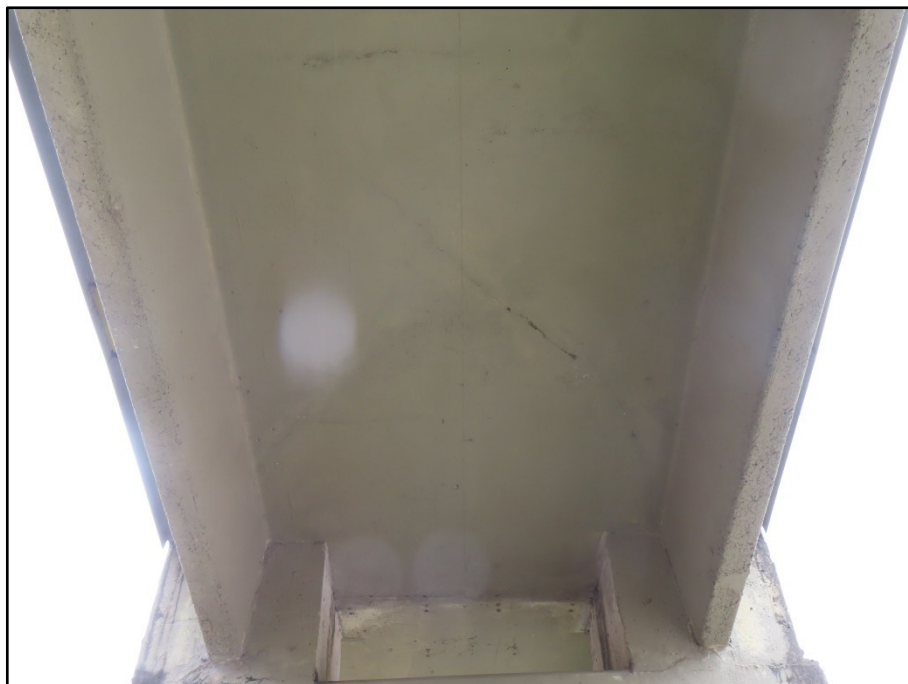
FOTO 87

Fissura de configuração diagonal, rampa 4, próximo da JD4, face Inferior

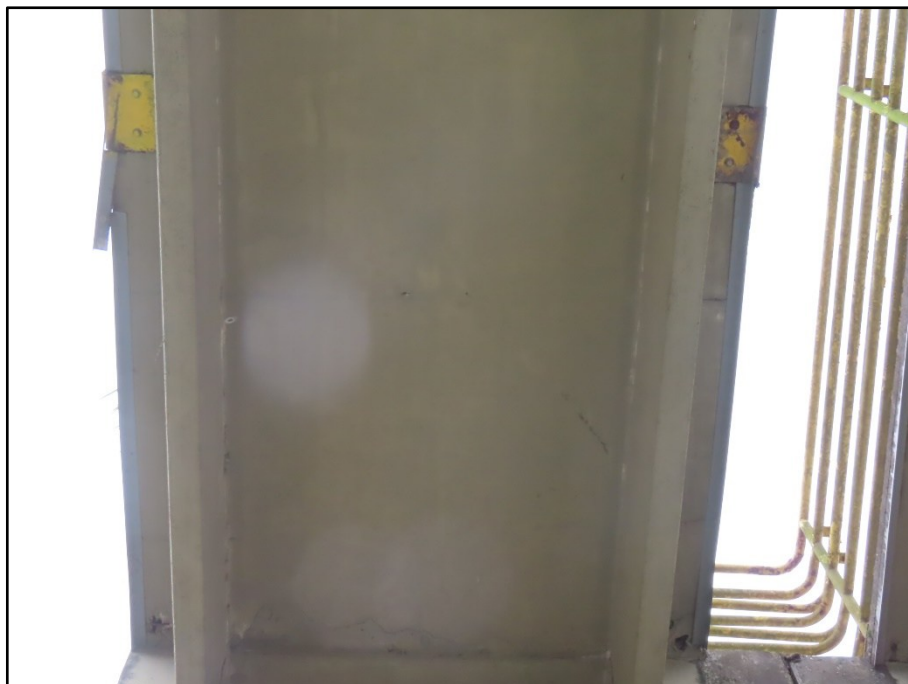
FOTO 89

Fissura de configuração diagonal na rampa 6, próximo da nervura 2, face Inferior

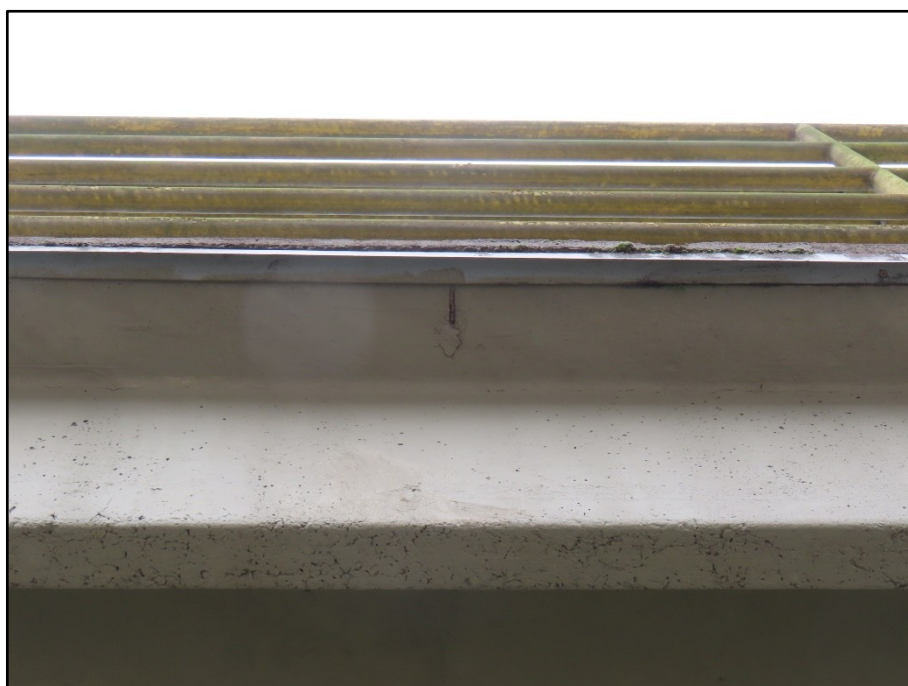
FOTO 92

Concreto disgregado e armadura exposta na rampa 4 na lateral Oeste, face Inferior

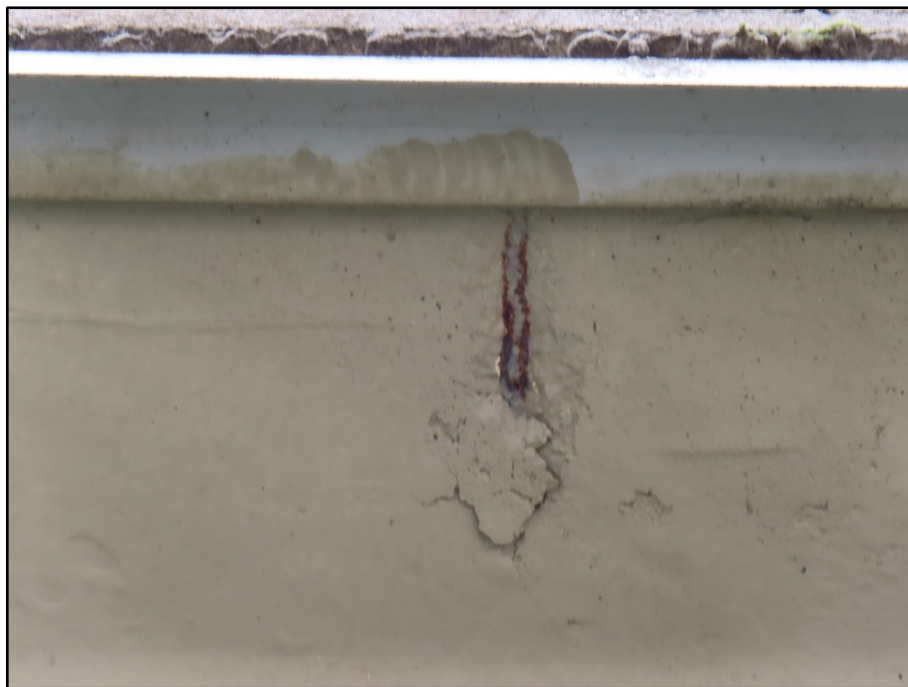
FOTO 93

Concreto disgregado e armadura exposta na rampa 4 na lateral Oeste, face Inferior

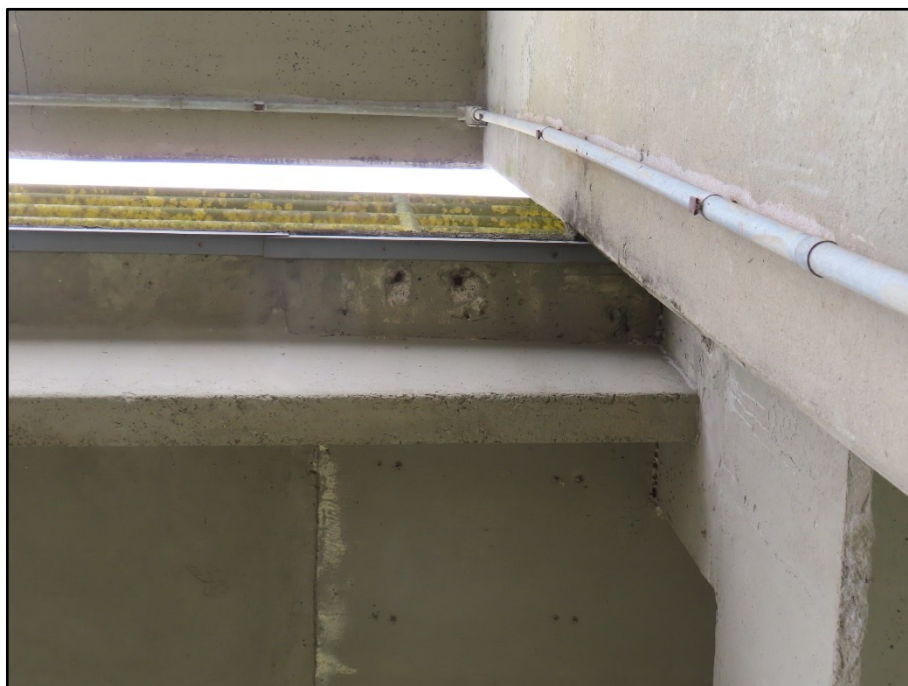
FOTO 94

Concreto disgregado e armadura exposta na rampa 4 na lateral Leste próximo da JD5, face Inferior
