**Rodovia: PR-407**

**Trecho: Morretes/PR – Paranaguá/PR**

**PROJETO EXECUTIVO**  
**REFORÇO DE OAE**  
**PASSARELA DE PEDESTRES**  
**PR407 KM 003+380**

**VOLUME 1 - RELATÓRIO TÉCNICO**  
**(EPR-407PR-003+380-OAE-EXO-RT-V1-001-R00)**  
**SETEMBRO/2025**

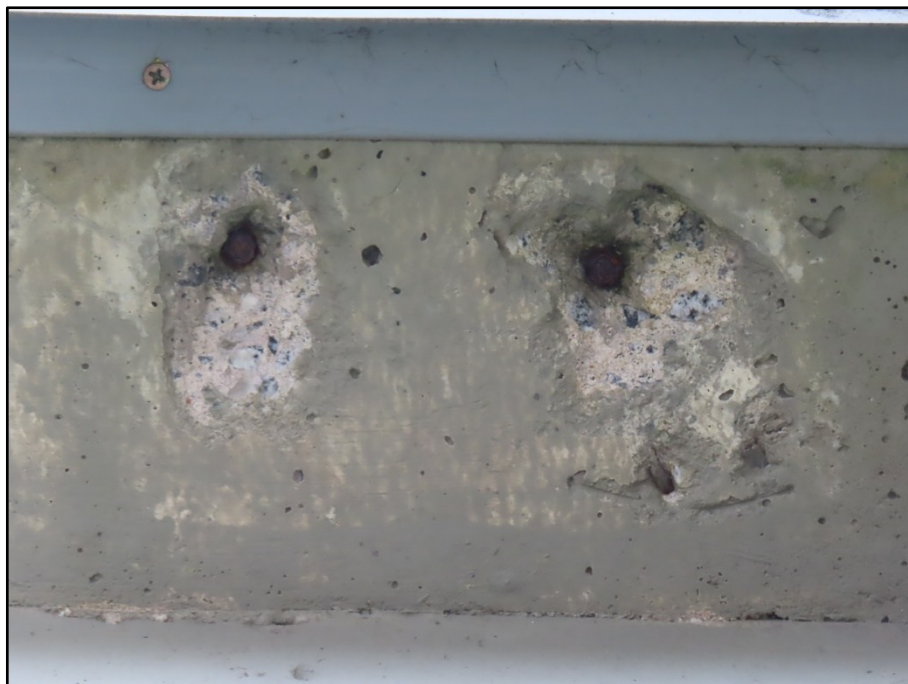
FOTO 95

Concreto disgregado e armadura exposta na rampa 4 na lateral Leste próximo da JD5, face Inferior

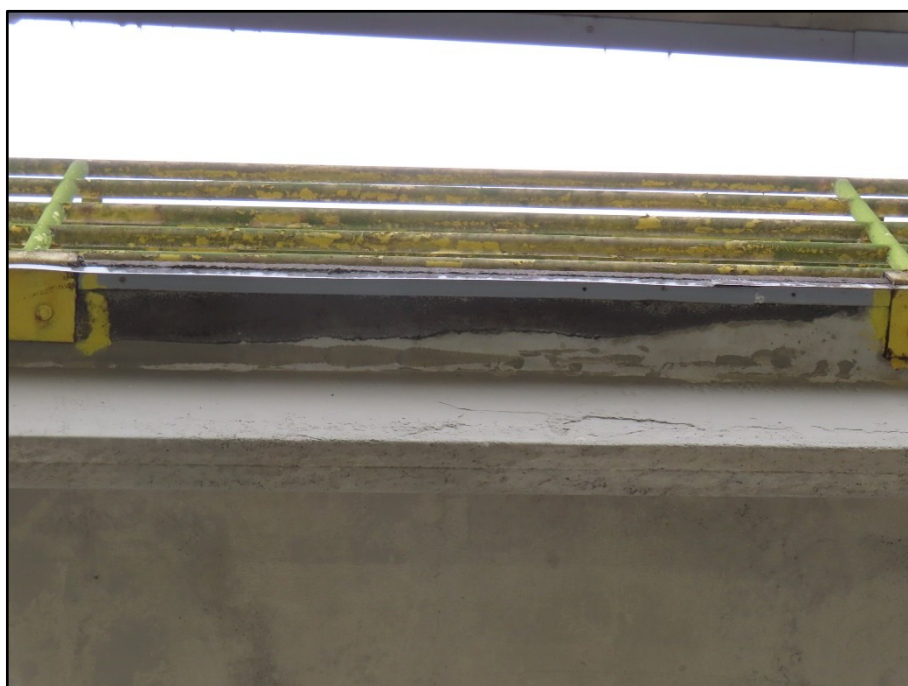
FOTO 96

Manchas de umidade na rampa 7 na lateral Oeste, face Inferior

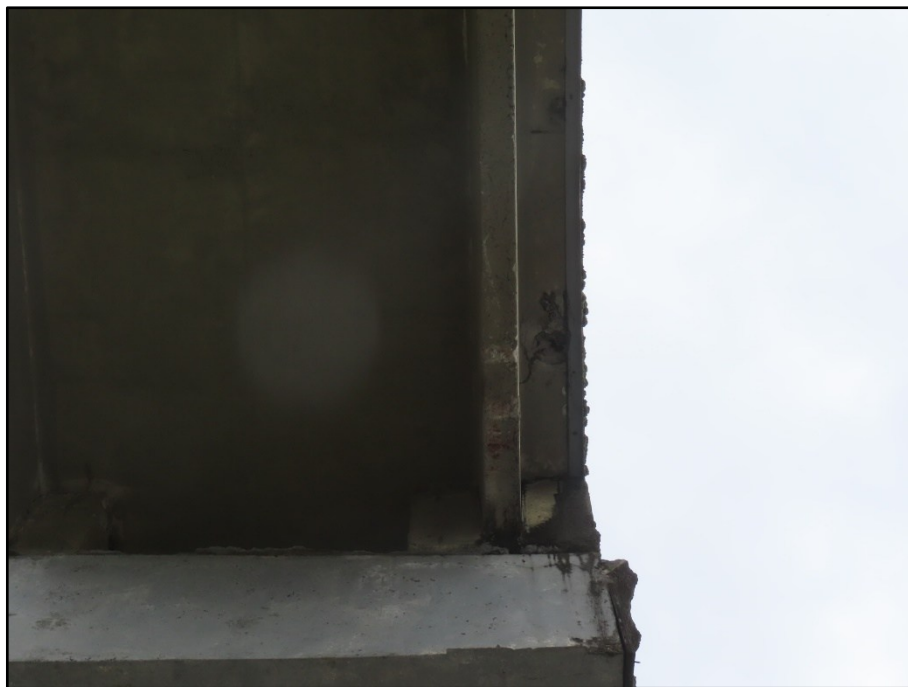
FOTO 97

Manchas de umidade rampa 8 na lateral Leste próximo da JD8, face Inferior

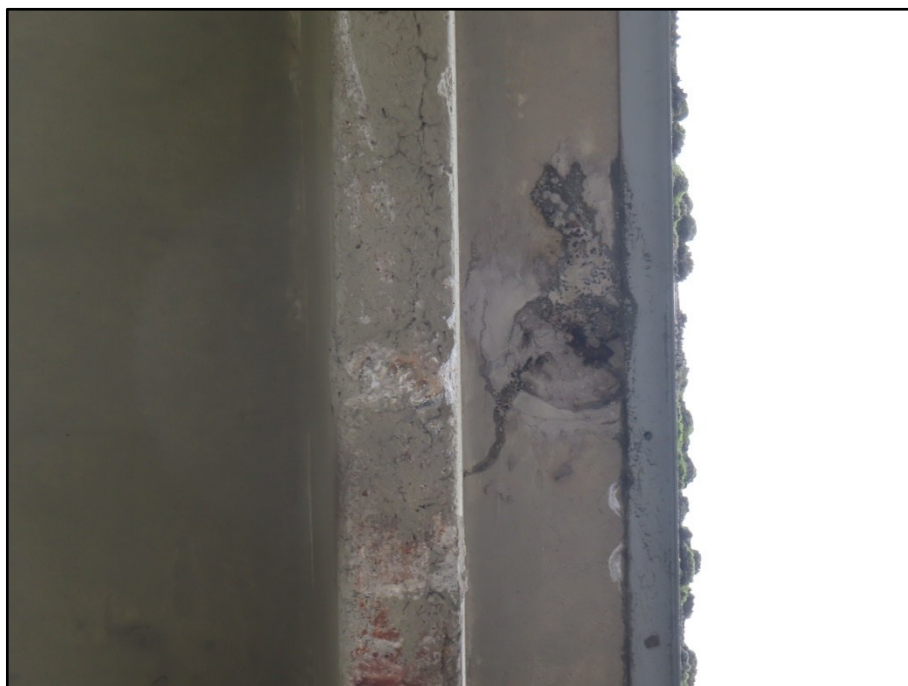
FOTO 98

Manchas de umidade rampa 8 na lateral Leste próximo da JD8, face Inferior

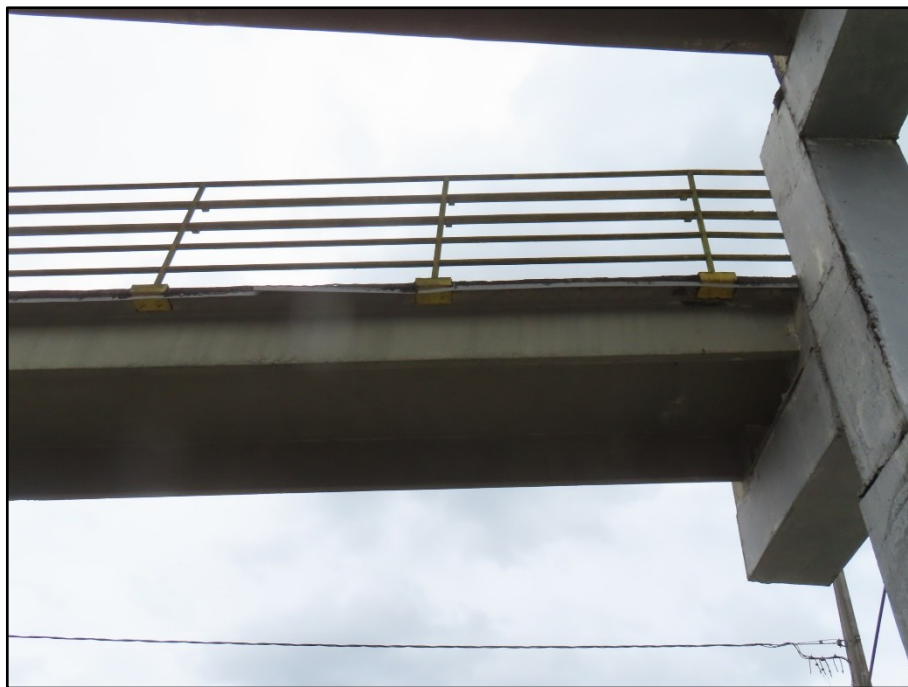
FOTO 99

Pingadeira 2 danificada na rampa 5, próximo da JD6, face Leste

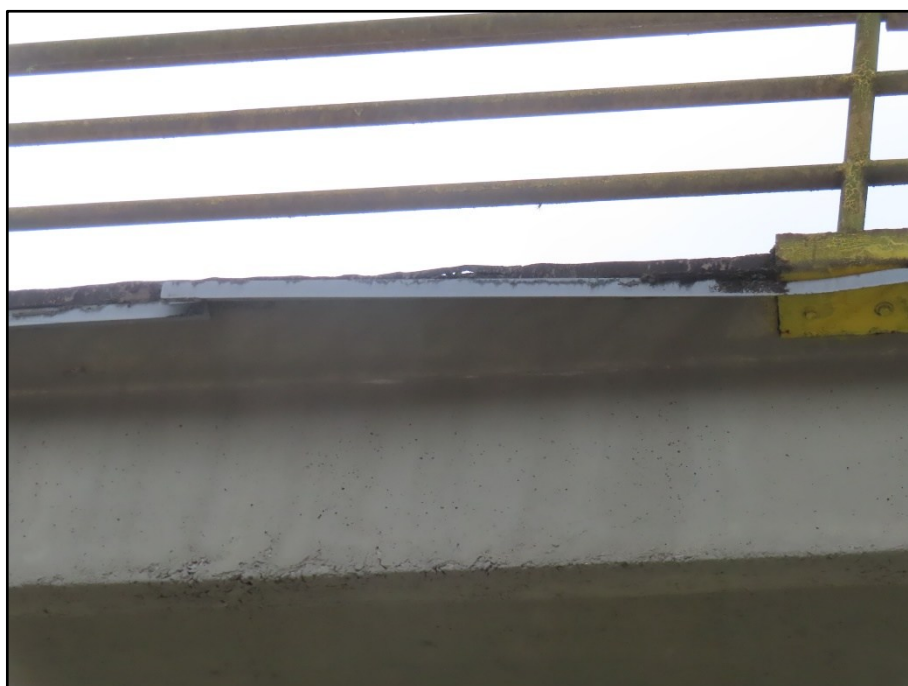
FOTO 100

Pingadeira 2 danificada na rampa 5, próximo da JD6, face Leste

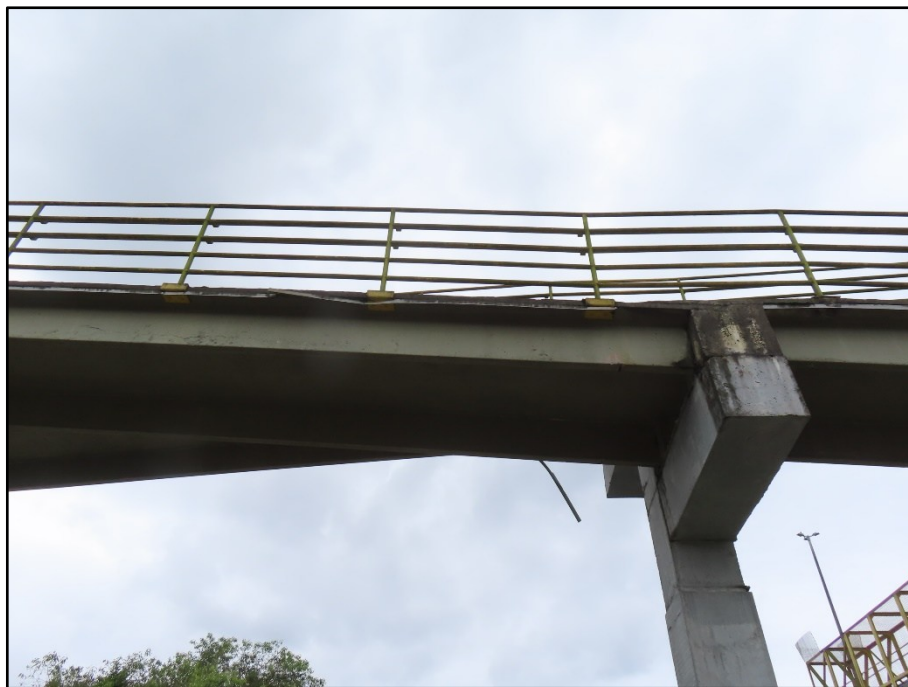
FOTO 101

- Pingadeira 1 danificada na rampa 6, próximo da JD6, face Oeste (Fotos: 101/102/103);
- Pingadeira 2 danificada na rampa 6, próximo da JD6, face Leste (Fotos: 104/105);

Pingadeira 1 danificada na rampa 6, próximo da JD6, face Oeste

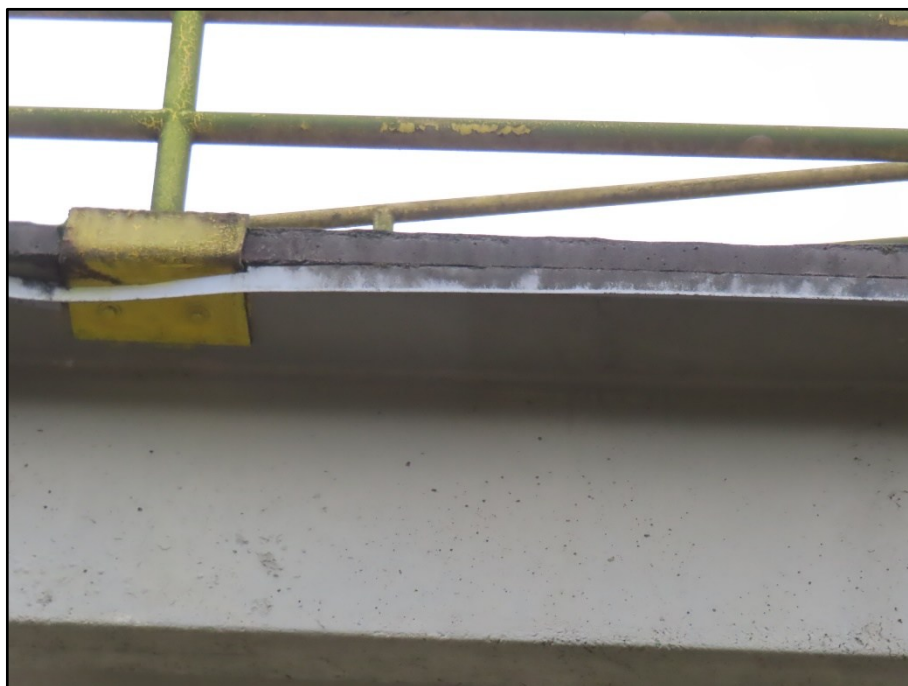
FOTO 102

Pingadeira 1 danificada na rampa 6, próximo da JD6, face Oeste

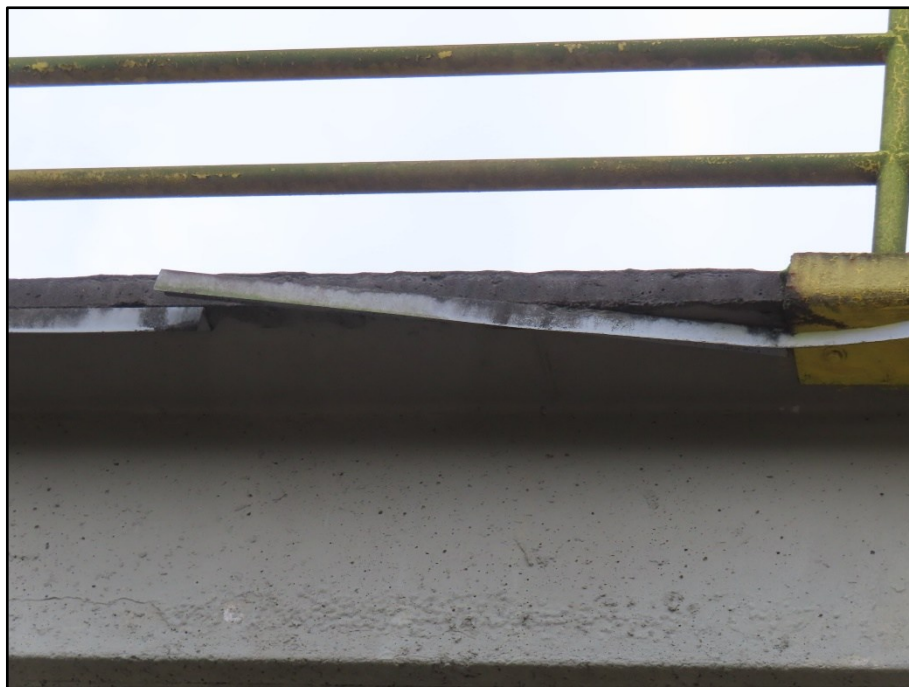
FOTO 103

Pingadeira 1 danificada na rampa 6, próximo da JD6, face Oeste

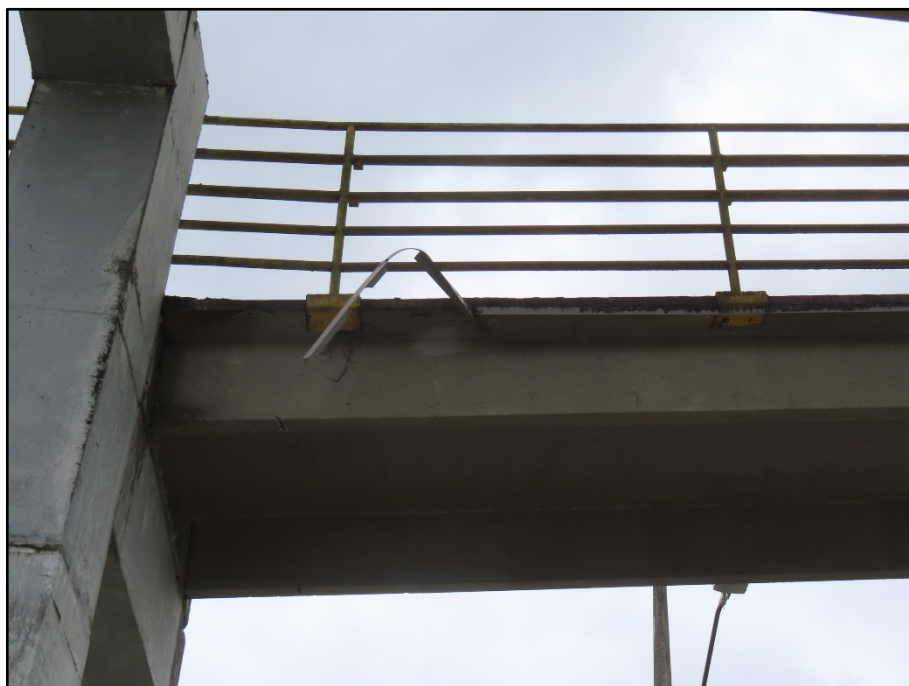
FOTO 104

Pingadeira 2 danificada na rampa 6, próximo da JD6, face Leste

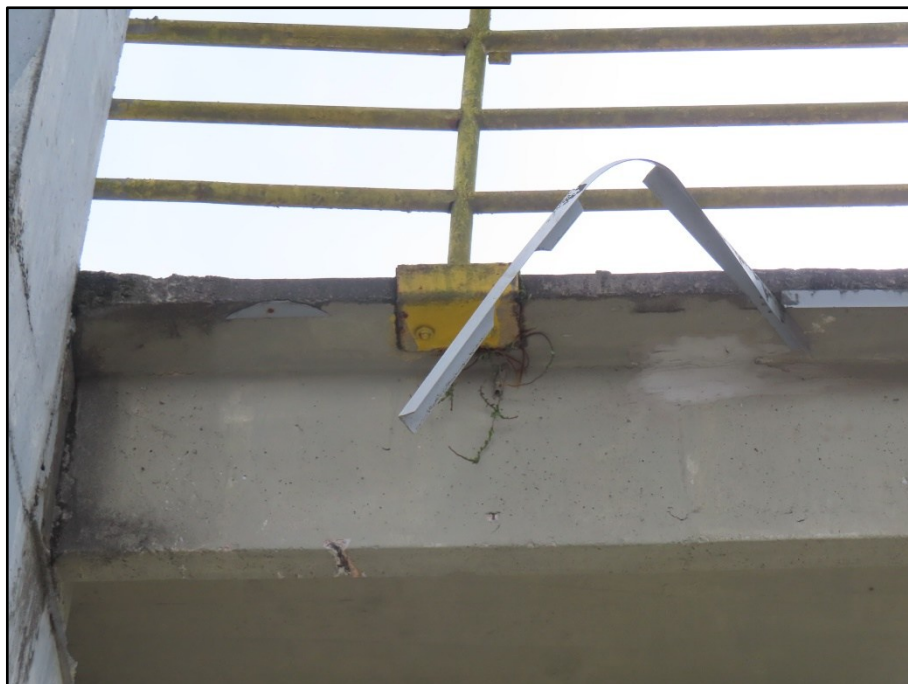
FOTO 105

Pingadeira 2 danificada na rampa 6, próximo da JD6, face Leste

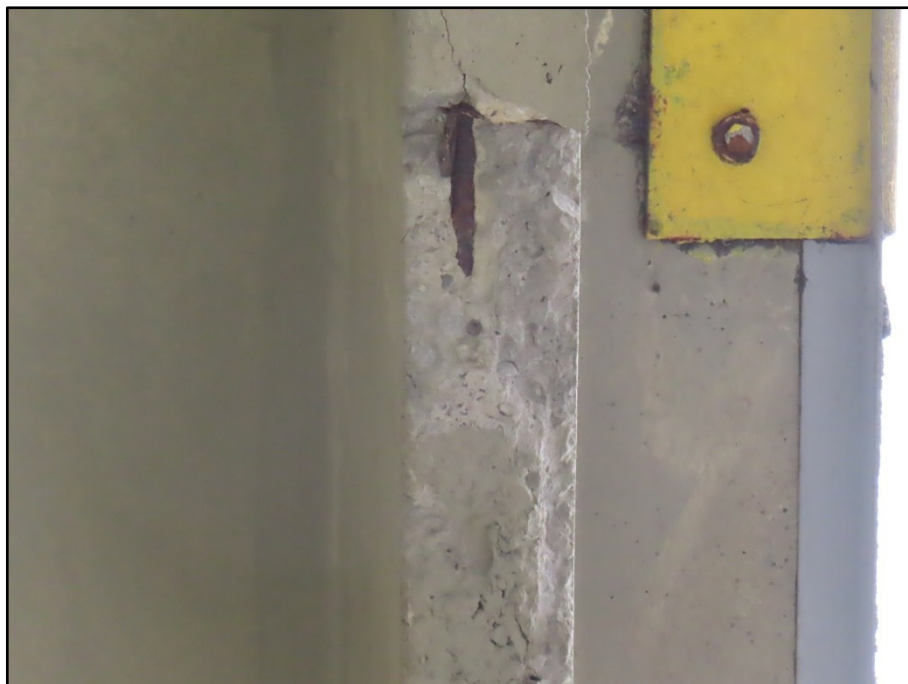
FOTO 111

- Fissura na nervura 1 da rampa 2 próximo do pilar P5, face Oeste (Fotos: 106/107);
- Fissuras na base das nervura 1 da rampa 3, face Oeste (Fotos: 108/109);
- Concreto disgregado e armadura exposta na nervura 1 da rampa 8, face Inferior (Fotos: 110/111);
- Manchas de umidade na face inferior JD3, face Inferior (Fotos: 112);
- Manchas de umidade na nervura 1 na BL3, face Oeste (Fotos: 113/114);
- Manchas de umidade na nervura 2 na região da JD7, face Inferior (Fotos: 115);
- Manchas de umidade na nervura 1 na BL4, face Leste (Fotos: 116/117);

Concreto disgregado e armadura exposta na nervura 1 da rampa 8, face Inferior

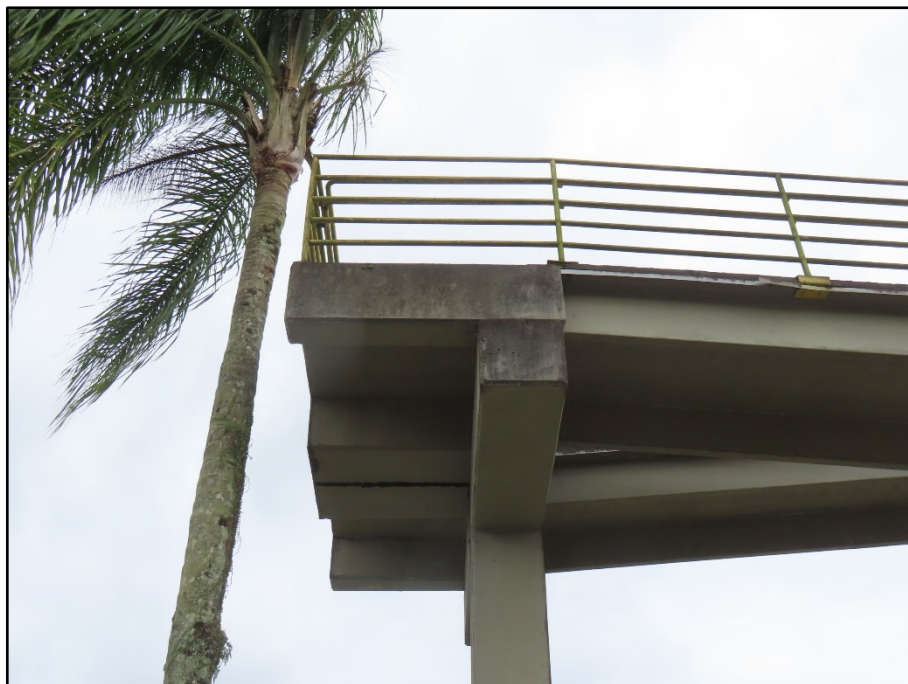
FOTO 113

Manchas de umidade na nervura 1 na BL3, face Oeste

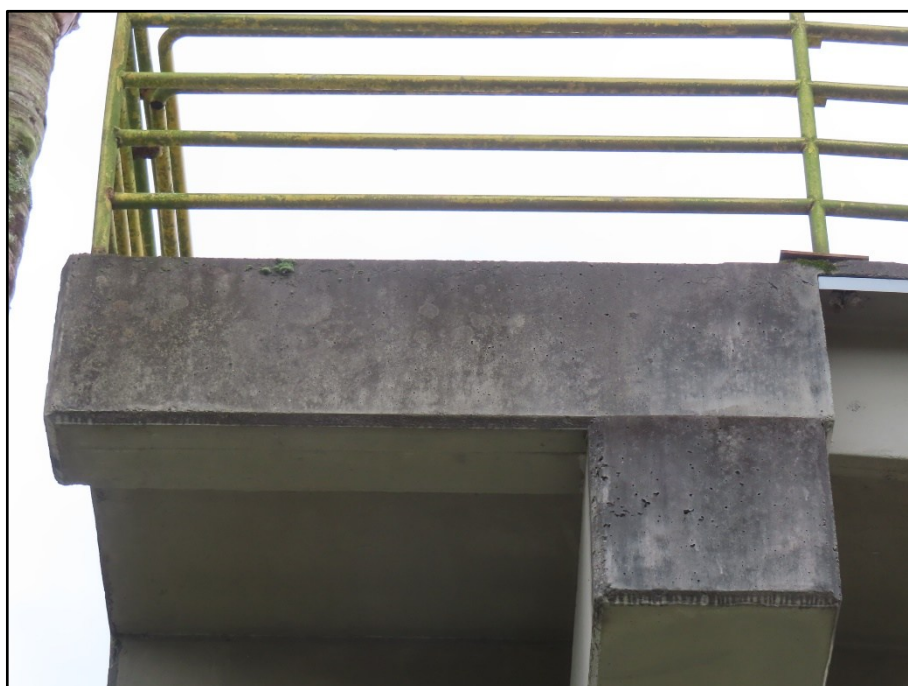
FOTO 114

Manchas de umidade na nervura 1 na BL3, face Oeste

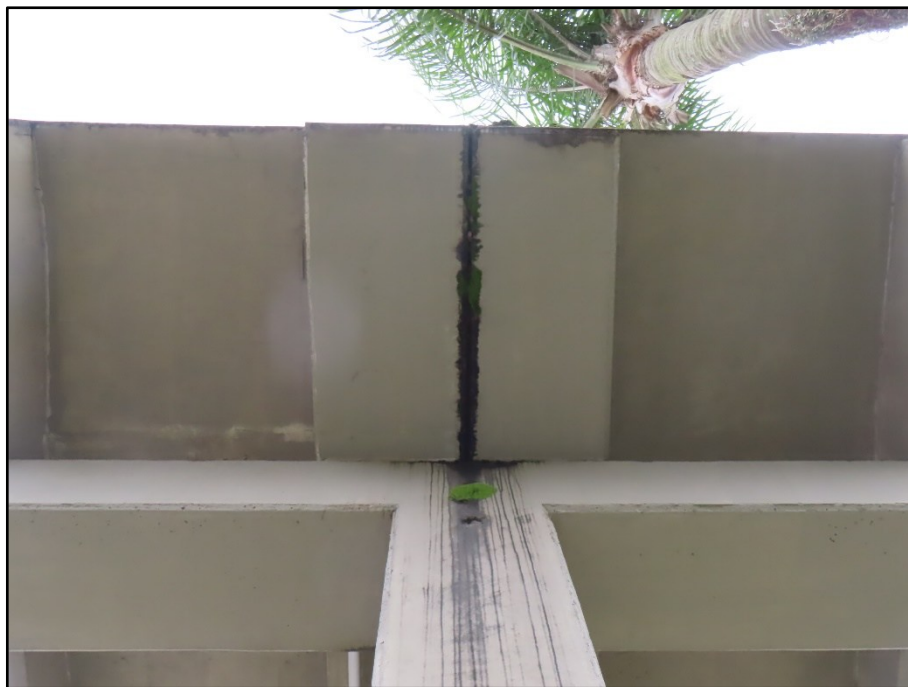
FOTO 115

Manchas de umidade na nervura 2 na região da JD7, face Inferior

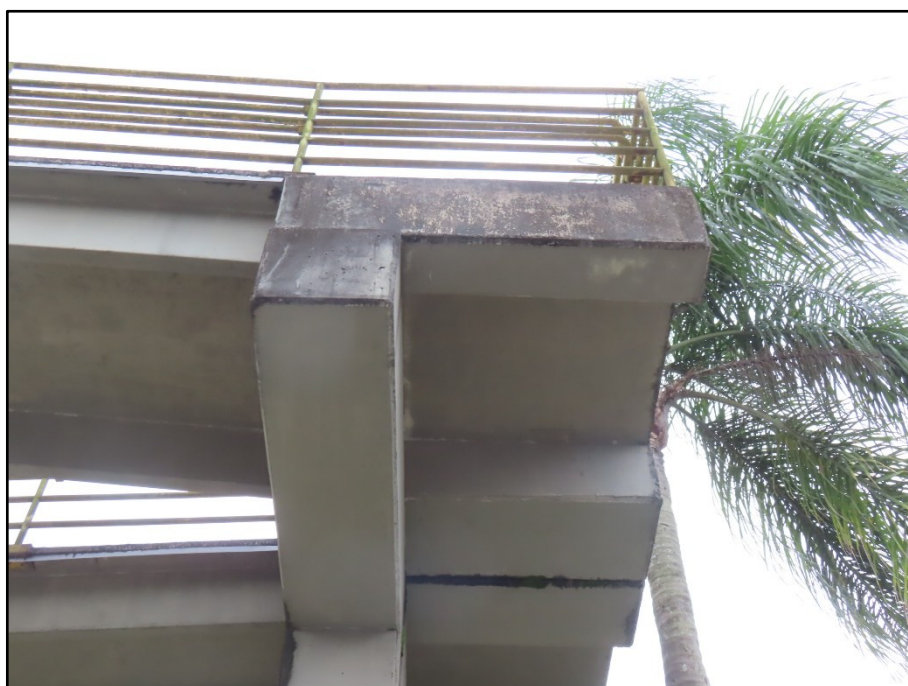
FOTO 116

Manchas de umidade na nervura 1 na BL4, face Leste

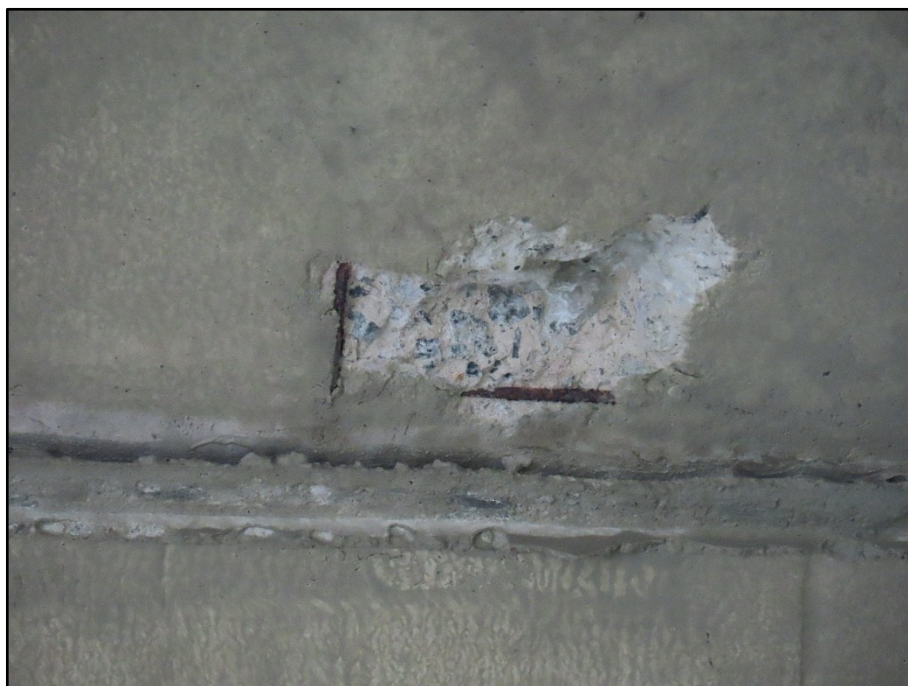
FOTO 122

- Fissura diagonal na rampa 11 próximo da JD13, face Inferior (Fotos: 118);
- Fissura longitudinal na rampa 16, na região da JD17, face Inferior (Fotos: 119, 120);
- Concreto disgregado e armadura exposta na rampa 11 próximo do pilar P6, face Inferior (Fotos: 121, 122);
- Concreto disgregado e armadura exposta na rampa 12 próximo da JD13, face Inferior (Fotos: 123, 124);
- Concreto segregado e armadura exposta rampa 10 na lateral Leste próximo da JD10, face Inferior (Fotos: 125, 126);

Concreto disgregado e armadura exposta na rampa 11 próximo do pilar P6, face Inferior

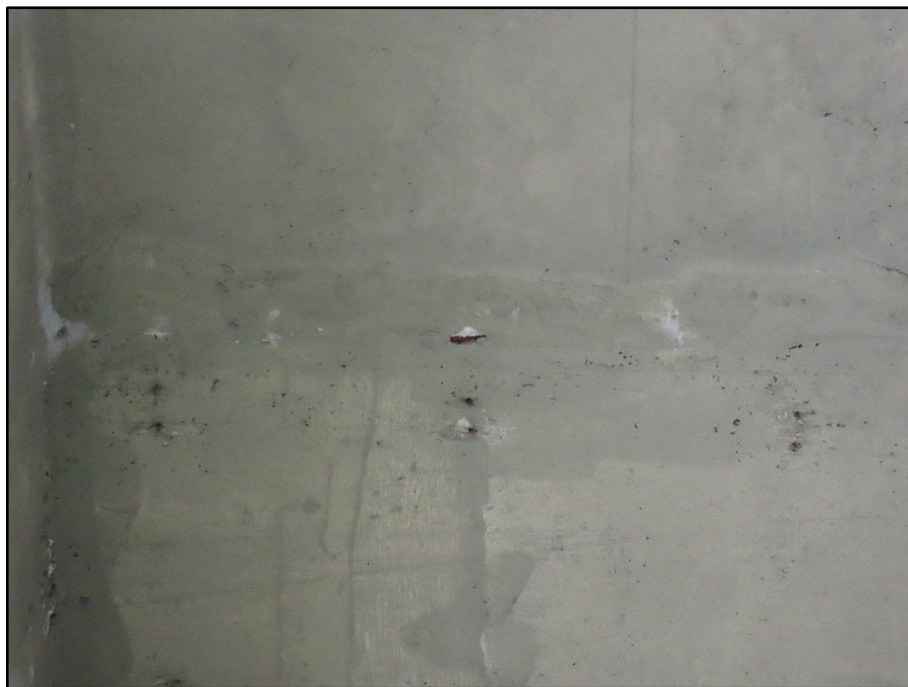
FOTO 123

Concreto disgregado e armadura exposta na rampa 12 próximo da JD13, face Inferior

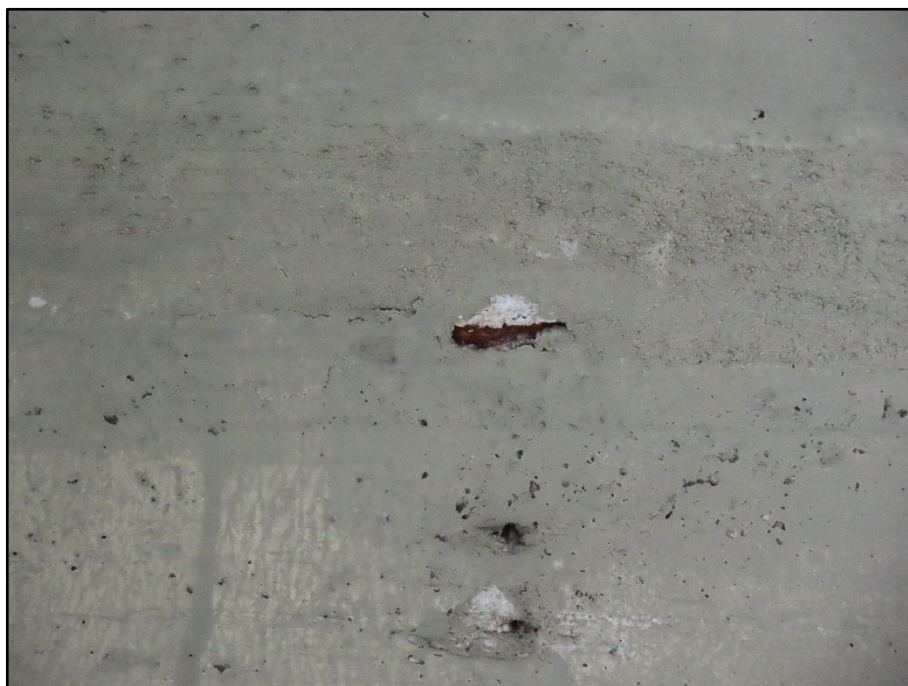
FOTO 124

Concreto disgregado e armadura exposta na rampa 12 próximo da JD13, face Inferior

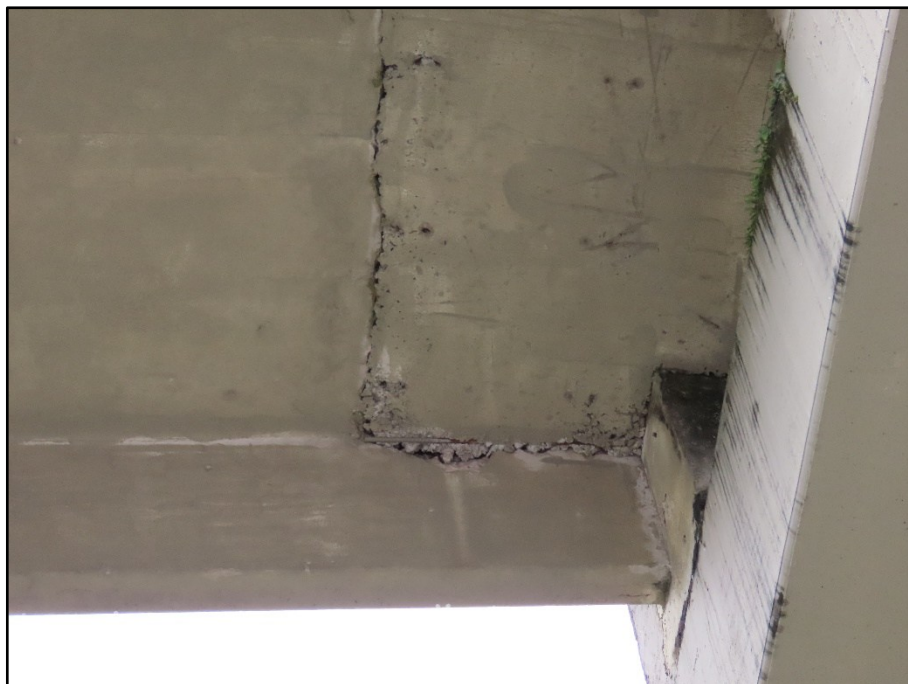
FOTO 125

Concreto segregado e armadura exposta rampa 10 na lateral Leste próximo da JD10, face Inferior

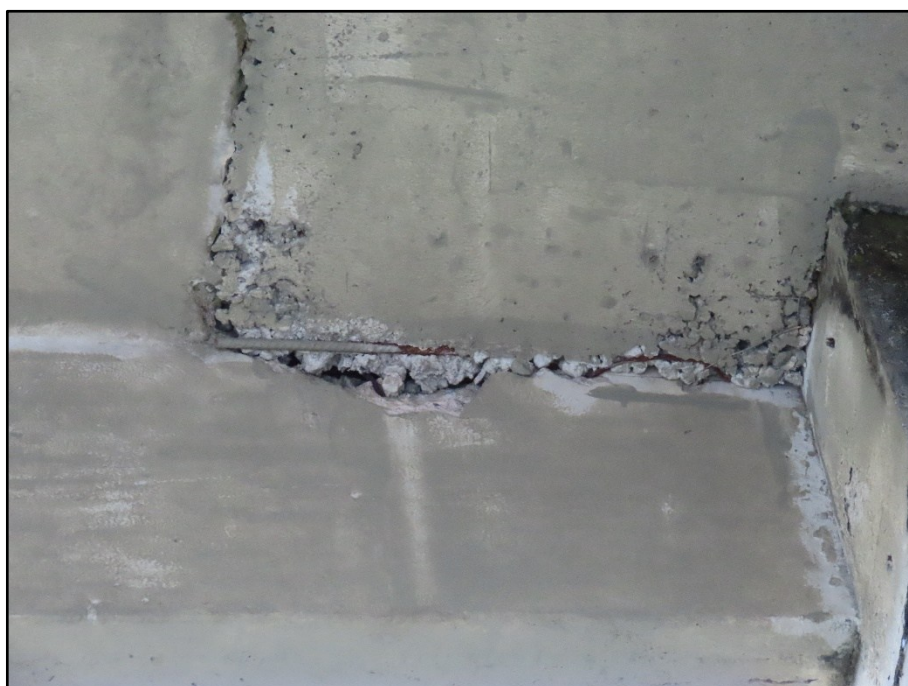
FOTO 126

Concreto segregado e armadura exposta rampa 10 na lateral Leste próximo da JD10, face Inferior

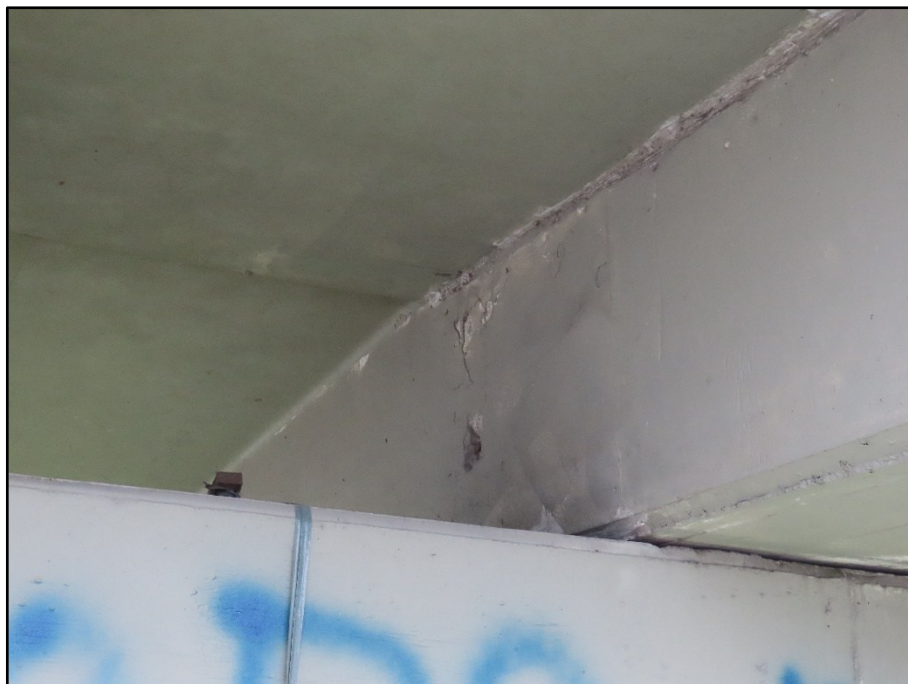
FOTO 127

- Concreto disgregado na nervura 1 da rampa 14 próximo do pilar P9, face Inferior;
- Concreto disgregado na nervura 1 da rampa 14 próximo do pilar P10, face Inferior;
- Concreto disgregado na nervura 2 da rampa 15 próximo do pilar P10, face Inferior (Fotos: 127, 128);
- Concreto segregado na nervura 2 da rampa 11 próximo do pilar P6, face Inferior;
- Concreto segregado na nervura 2 no meio da rampa 11, face Inferior (Fotos: 129, 130);
- Concreto segregado na nervura 2 da rampa 11 próximo do pilar P7, face Inferior;
- Concreto segregado na nervura 1 no meio da rampa 12, face Inferior (Fotos: 131, 132);

Concreto disgregado na nervura 2 da rampa 15 próximo do pilar P10, face Inferior

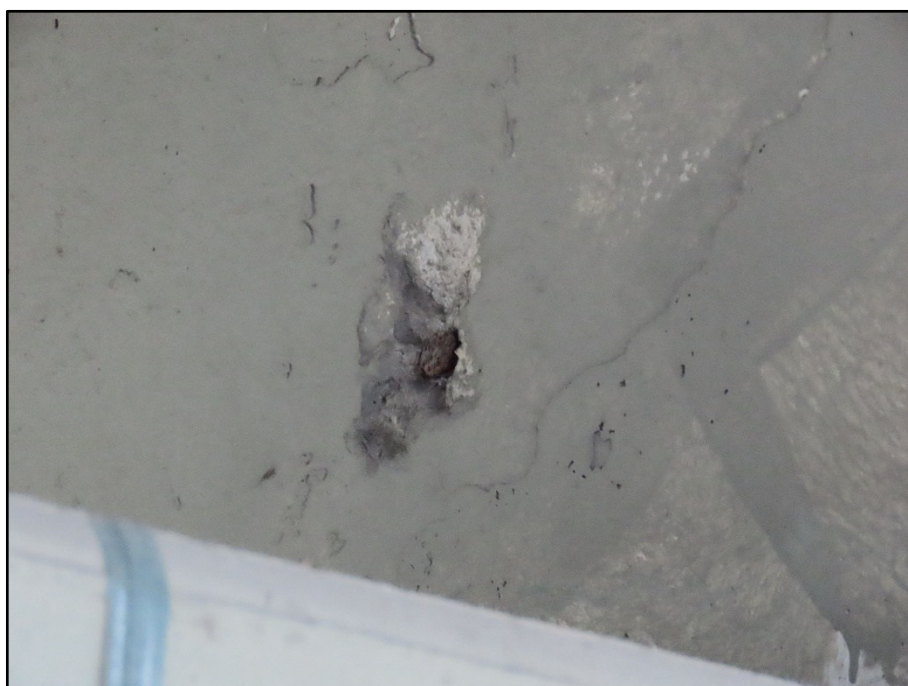
FOTO 128

Concreto disgregado na nervura 2 da rampa 15 próximo do pilar P10, face Inferior

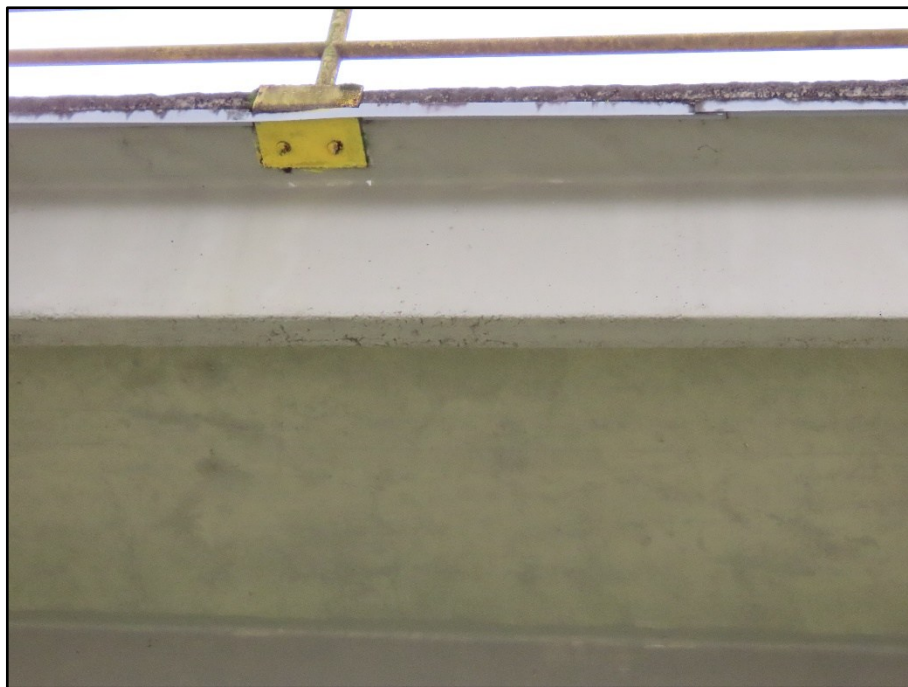
FOTO 129

Concreto segregado na nervura 2 no meio da rampa 11, face Inferior

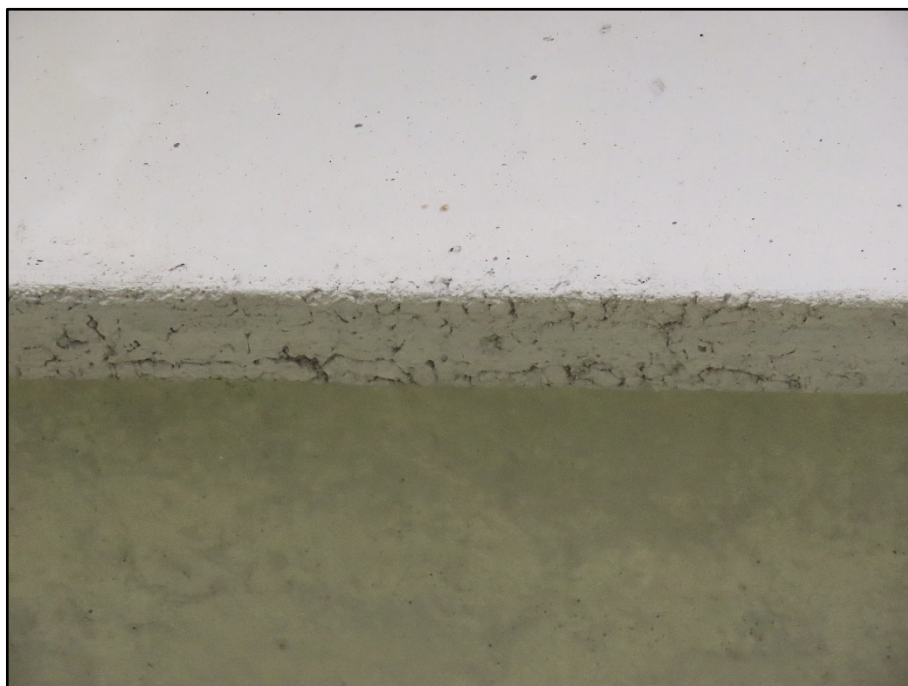
FOTO 130

Concreto segregado na nervura 2 no meio da rampa 11, face Inferior

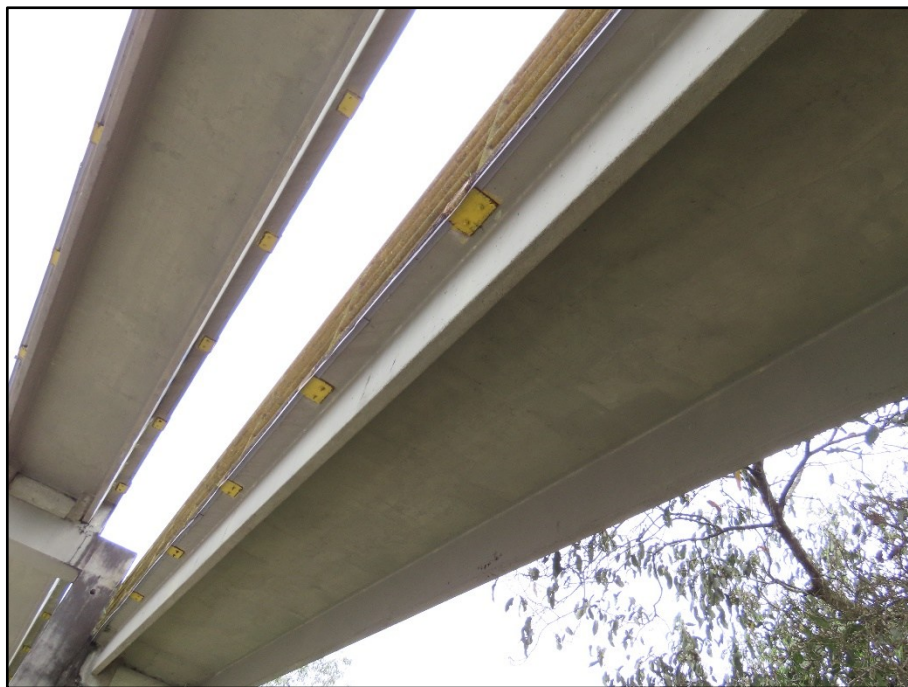
FOTO 131

Concreto segregado na nervura 1 no meio da rampa 12, face Inferior

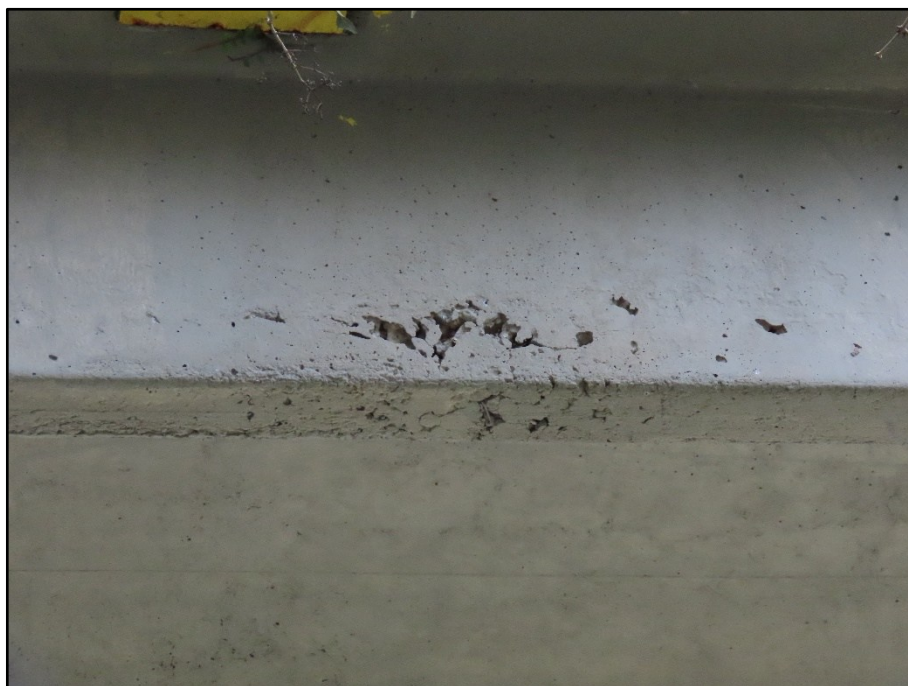
FOTO 132

Concreto segregado na nervura 1 no meio da rampa 12, face Inferior

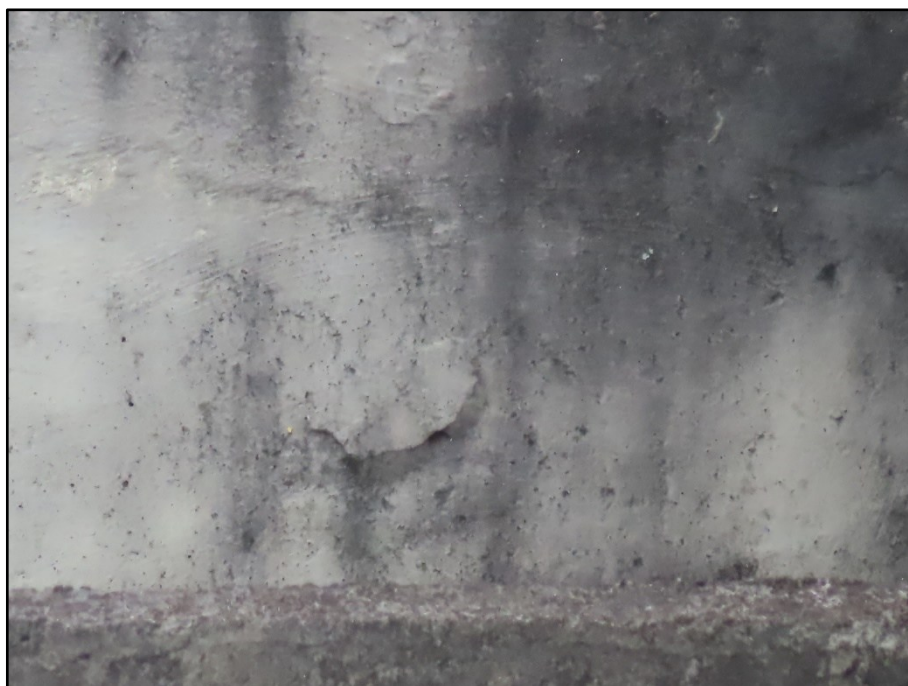
FOTO 140

Concreto disgregado e armadura exposta na VT do trecho de travessia na extremidade do acesso 2, face Norte

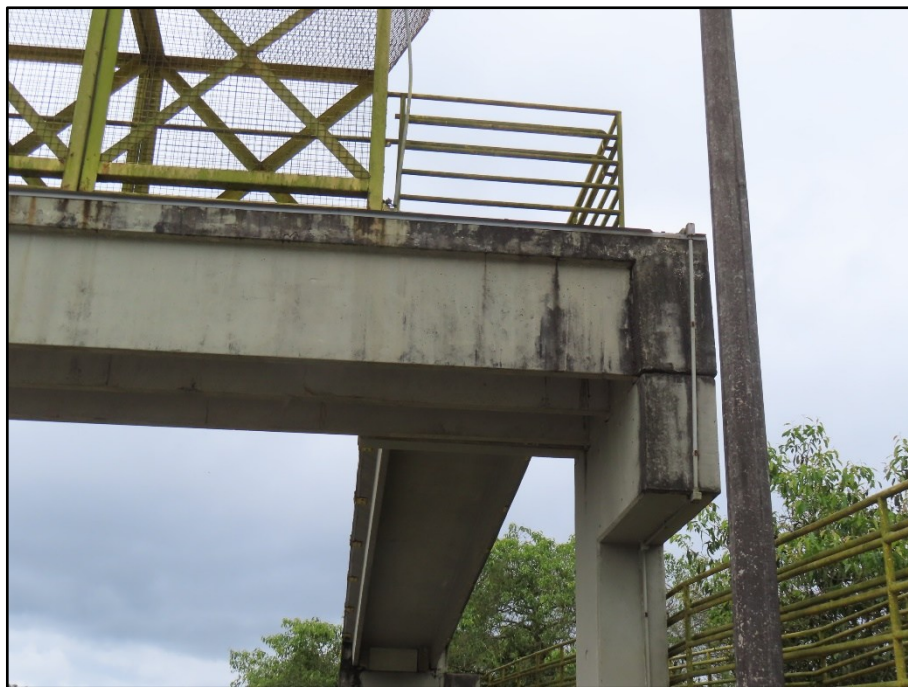
FOTO 141

- Fissuras mapeadas na VT do trecho de travessia na extremidade do acesso 1, região da VL1, face Oeste (Fotos: 133, 134);
- Fissuras na VT do trecho de travessia na extremidade do acesso 1, região da VL2, face Oeste (Fotos: 135, 136);
- Fissuras mapeadas na VT do trecho de travessia na extremidade do acesso 1, região da VL3, face Oeste (Fotos: 137, 138);
- Concreto disgregado e armadura exposta na VT do trecho de travessia na extremidade do acesso 2, face Norte (Fotos: 139/140);
- Manchas de umidade na VT do trecho de travessia na extremidade do acesso 2, face Norte (Fotos: 139);
- Manchas de umidade na VT do trecho de travessia na extremidade do acesso 2, face Sul (Fotos: 141);

Manchas de umidade na VT do trecho de travessia na extremidade do acesso 2, face Sul

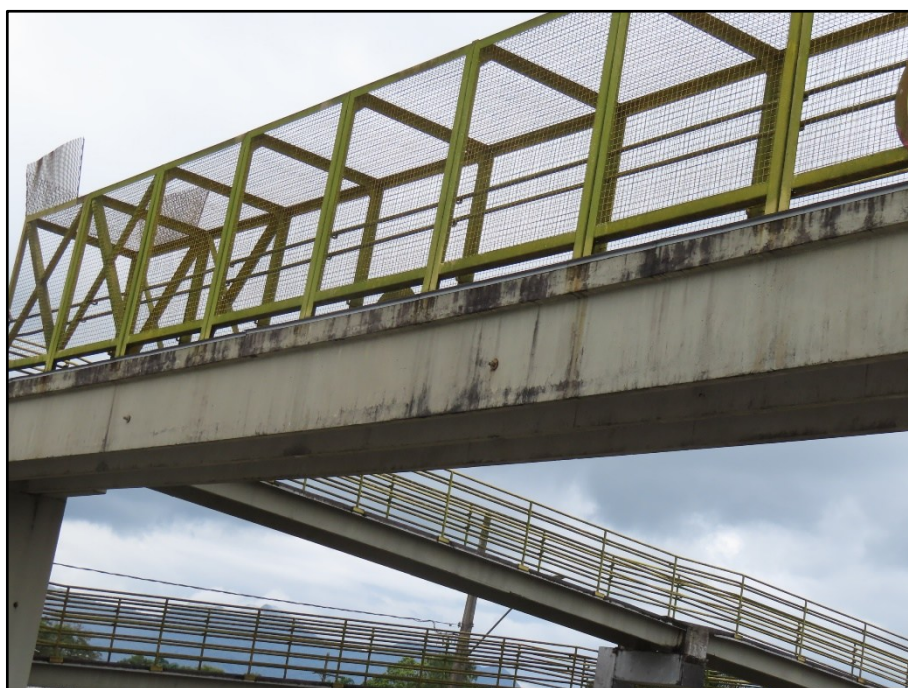
FOTO 142

- Manchas de umidade na VL3 no trecho de travessia, face Sul (Fotos: 142/143);

Manchas de umidade na VL3 no trecho de travessia, face Sul

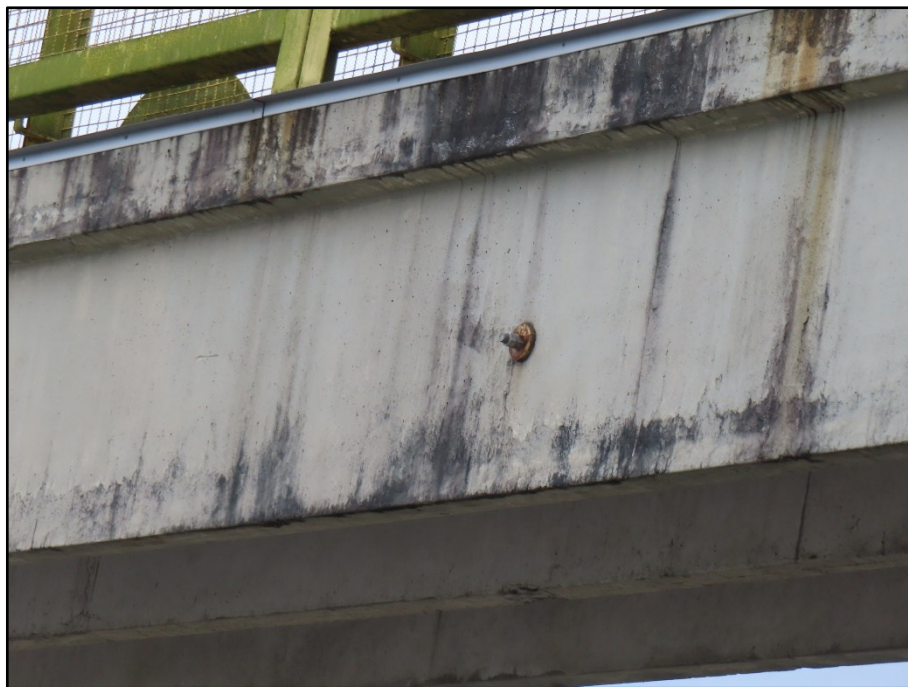
FOTO 143

Manchas de umidade na VL3 no trecho de travessia, face Sul

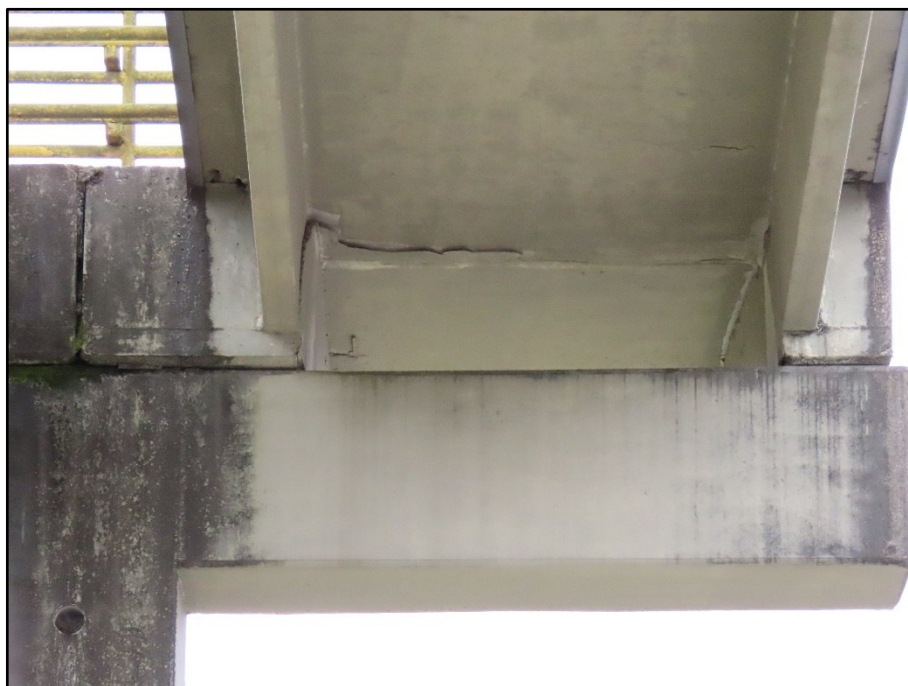
FOTO 144

Deslocamento do AA da NV2 no pilar P1, rampa 7.

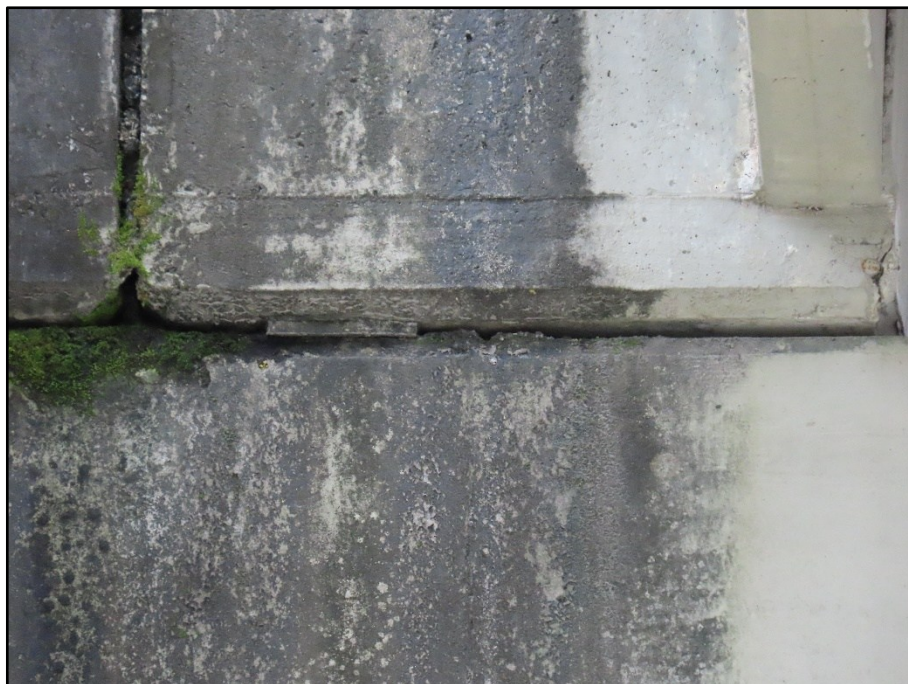
FOTO 145

Deslocamento do AA da NV2 no pilar P1, rampa 7.

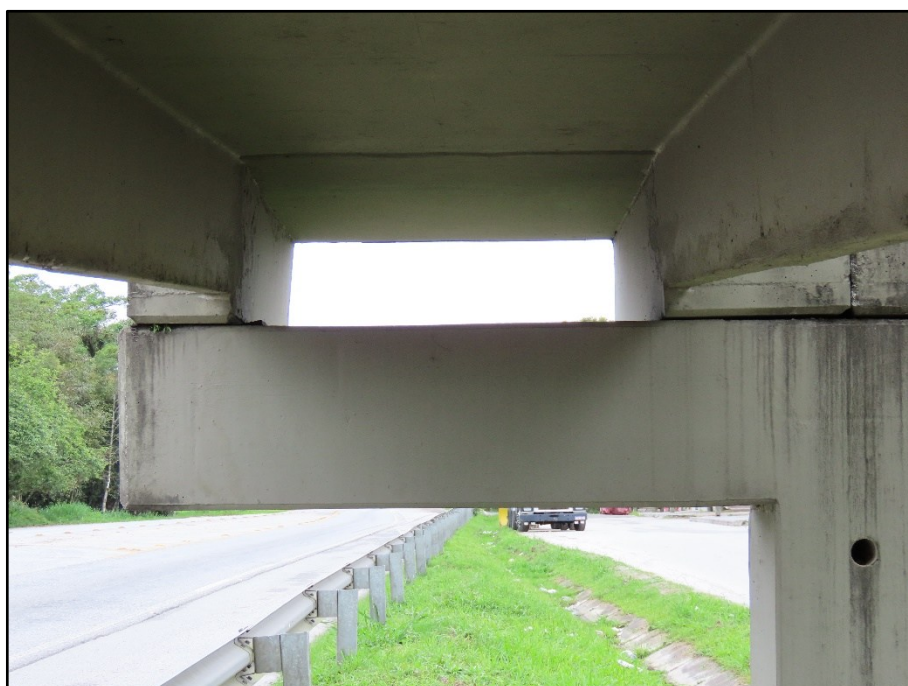
FOTO 146

Deslocamento do AA da NV1 no pilar P5, rampa 2
