**Rodovia: PR-407**

**Trecho: Morretes/PR – Paranaguá/PR**

**PROJETO EXECUTIVO**  
**REFORÇO DE OAE**  
**PASSARELA DE PEDESTRES**  
**PR407 KM 003+380**

**VOLUME 1 - RELATÓRIO TÉCNICO**  
**(EPR-407PR-003+380-OAE-EXO-RT-V1-001-R00)**  
**SETEMBRO/2025**

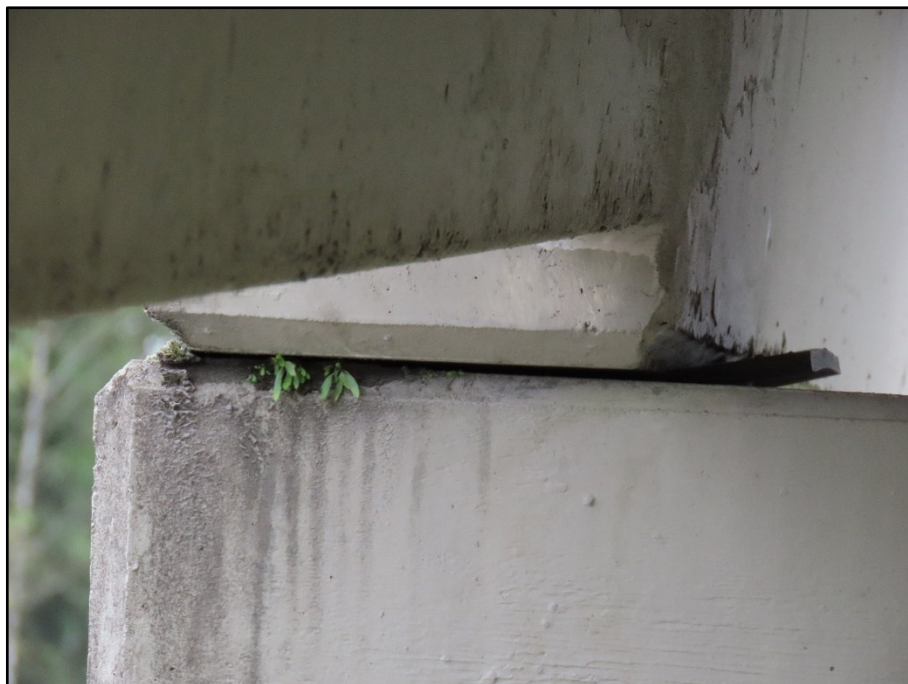
FOTO 147

Deslocamento do AA da NV1 no pilar P5, rampa 2

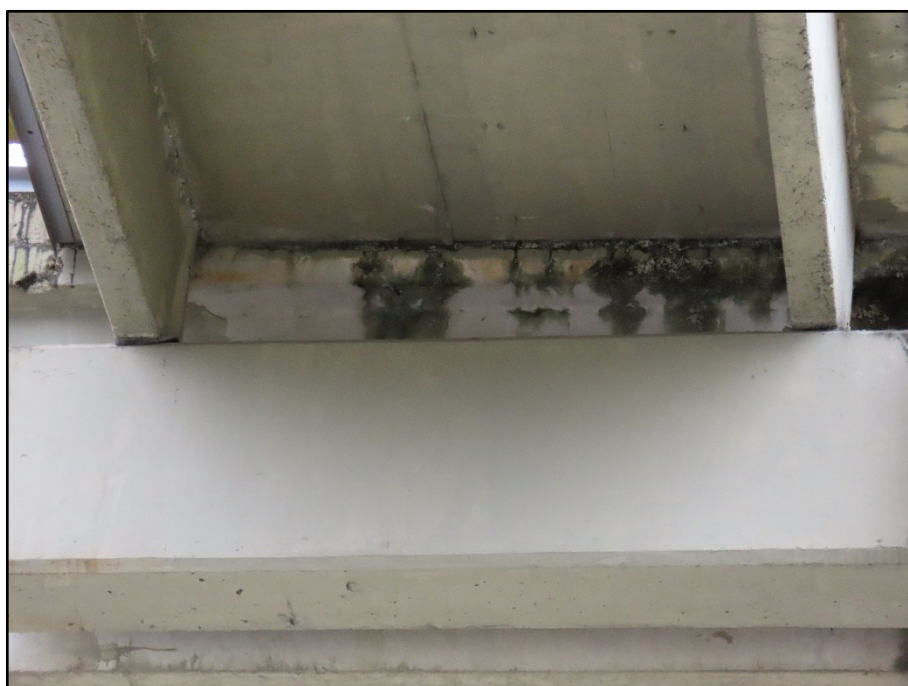
FOTO 148

AA com dimensão superior à base da NV1 no pilar P3, rampa 8

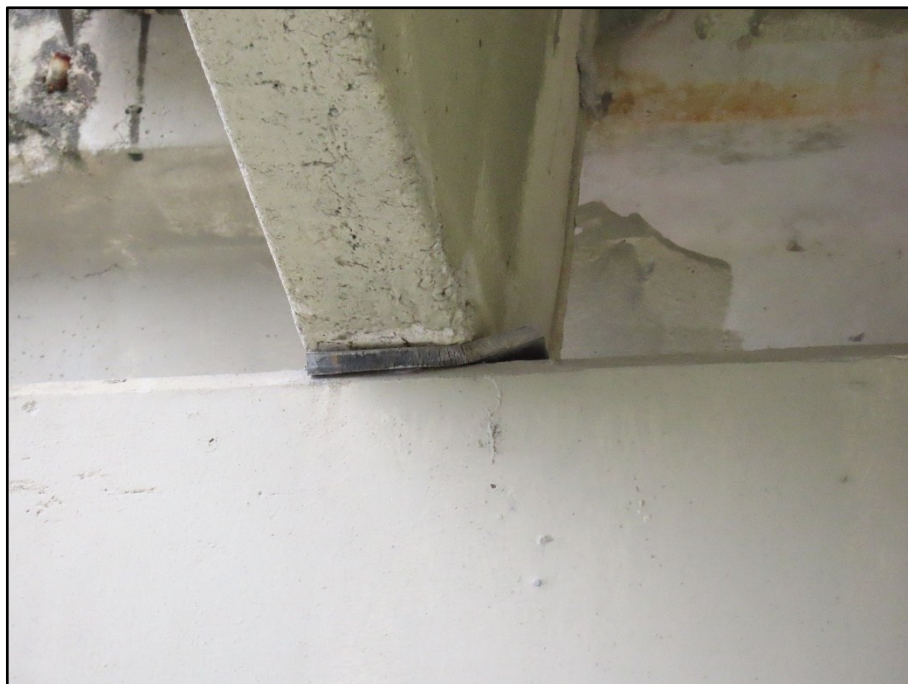
FOTO 149

AA com dimensão superior à base da NV1 no pilar P3, rampa 8

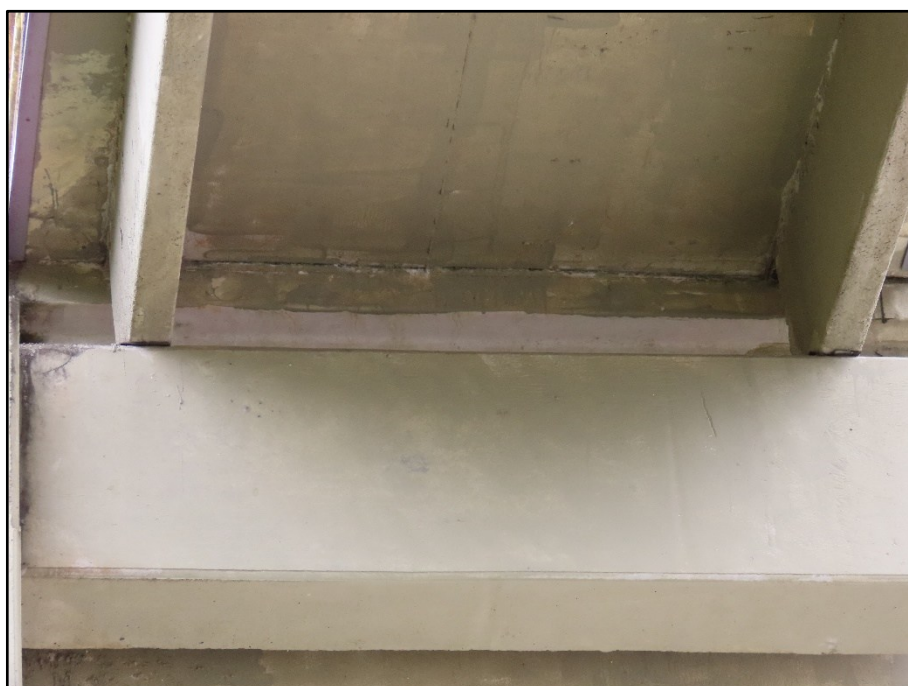
FOTO 150

AA's com dimensão superior à base das NV1 e NV2, pilar P8, rampa 9

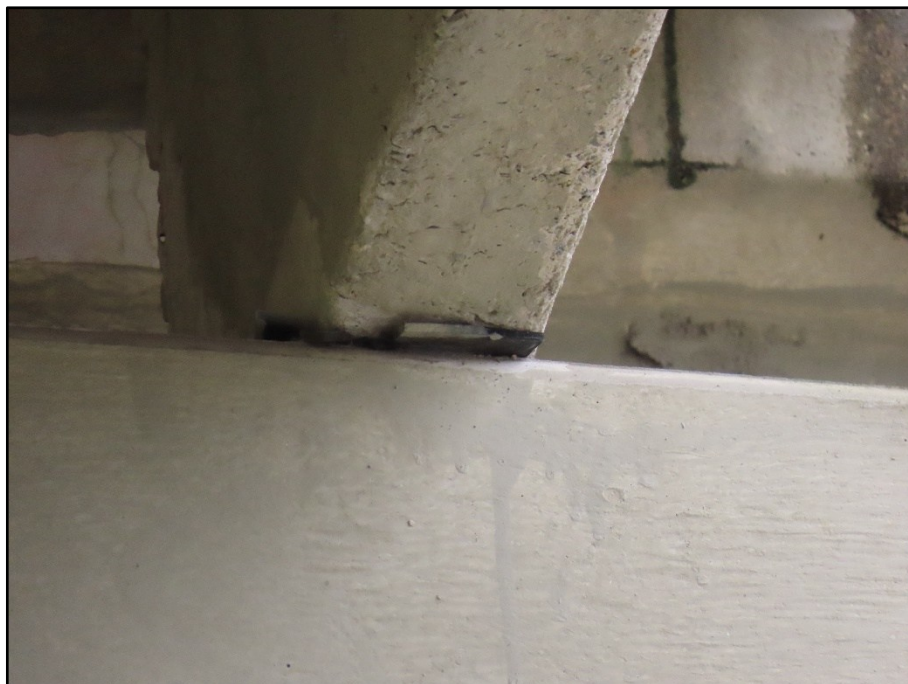
FOTO 151

AA com dimensão superior à base da NV1 no pilar P8, rampa 9

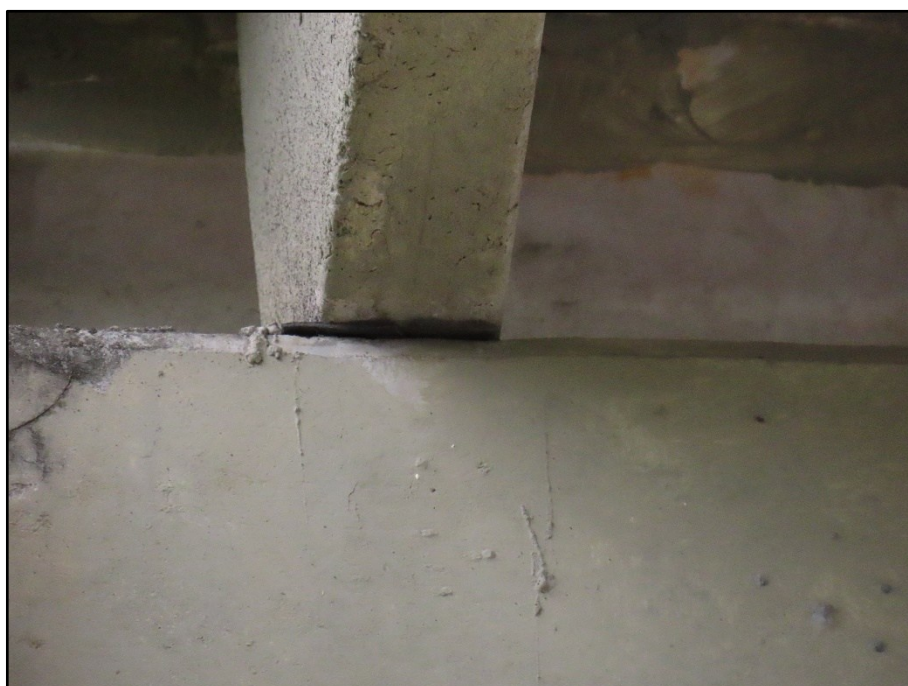
FOTO 152

AA com dimensão superior à base da NV2 no pilar P8, rampa 9

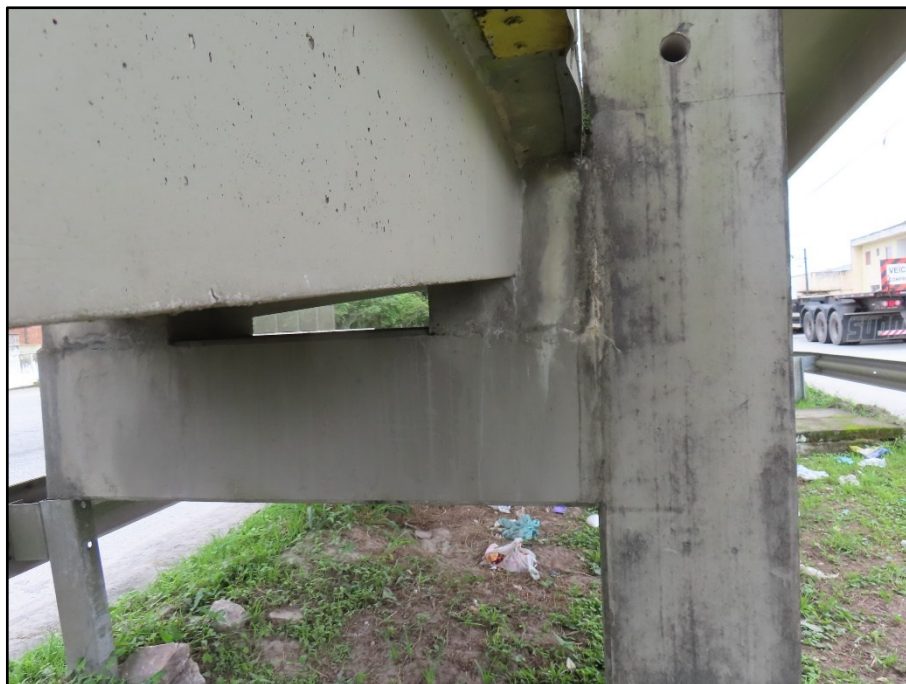
FOTO 155

- Fissura vertical no canto do pilar P3, face Oeste (Fotos: 153, 154);
- Eflorescências na junta construtiva entre o bloco de apoio e o P4, face Norte (Fotos: 155/156);
- Concreto disgregado e armadura exposta no pilar P4, face Norte (Fotos: 157/158);
- Manchas de umidade no pilar P1, face Norte (Fotos: 159/160);
- Manchas de umidade no pilar P1, face Sul (Fotos: 161/162);
- Manchas de umidade no pilar P6 e VAP's 13 e 14, face Sul (Fotos: 163);
- Manchas de umidade no pilar P7, face Sul (Fotos: 164);
- Manchas de umidade pilar P10, face Norte (Fotos: 165);

Eflorescências na junta construtiva entre o bloco de apoio e o P4, face Norte

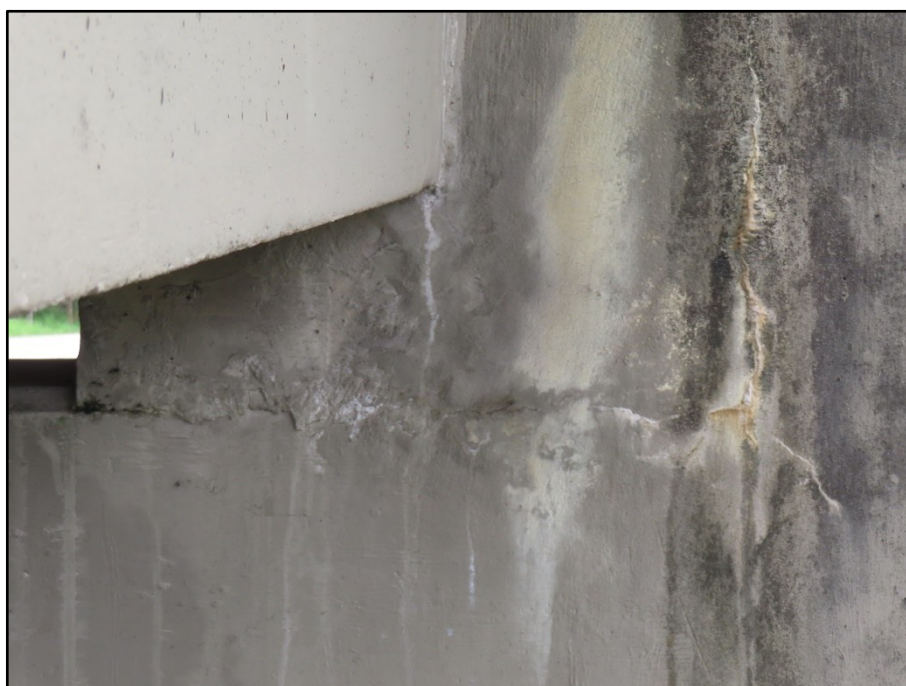
FOTO 156

Eflorescências na junta construtiva entre o bloco de apoio e o P4, face Norte

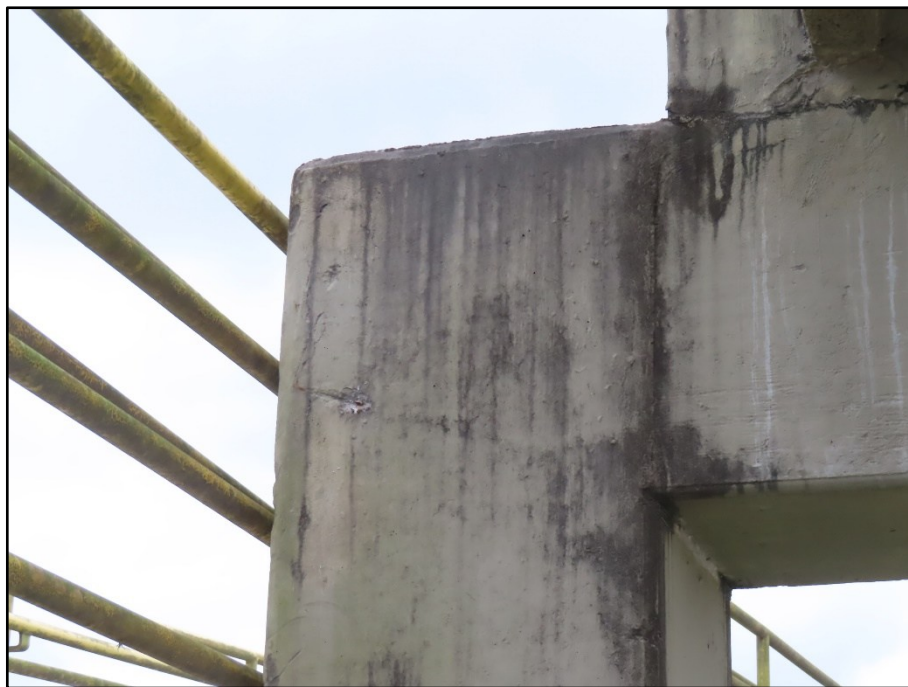
FOTO 157

Concreto disgregado e armadura exposta no pilar P4, face Norte

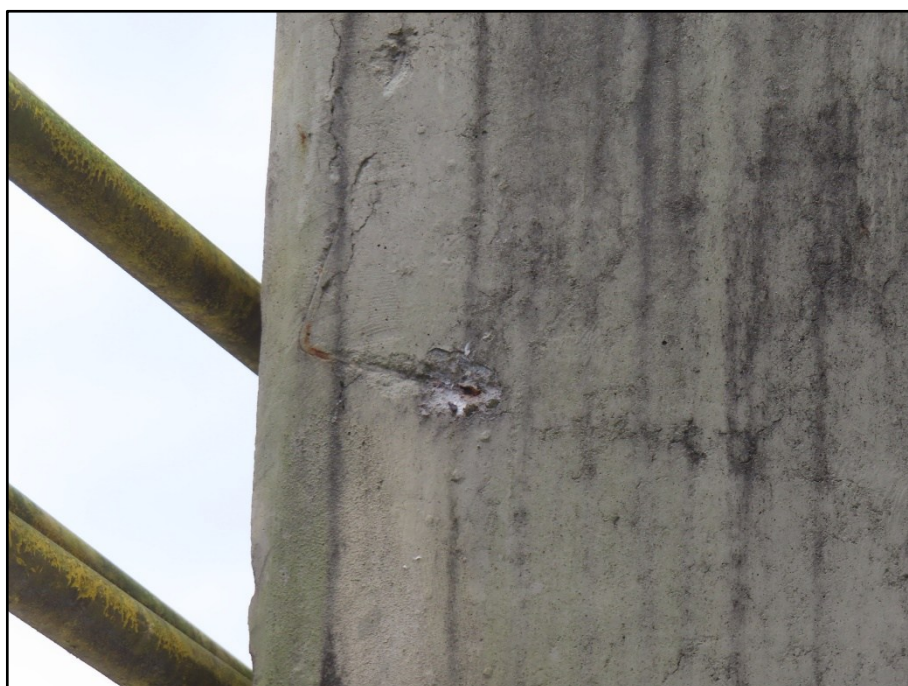
FOTO 158

Concreto disgregado e armadura exposta no pilar P4, face Norte

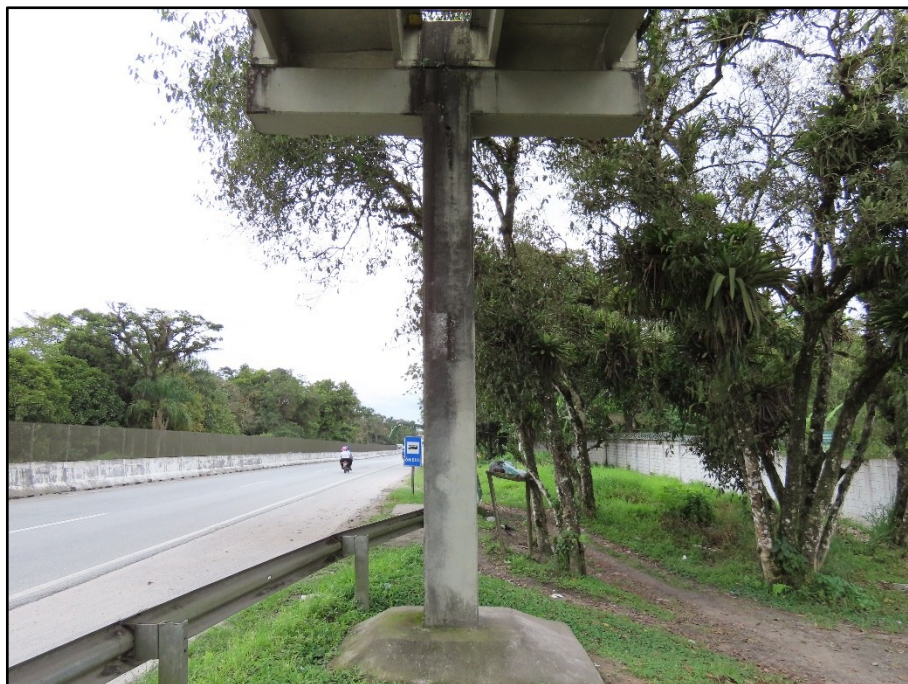
FOTO 163

Manchas de umidade no pilar P6 e VAP's 13 e 14, face Sul

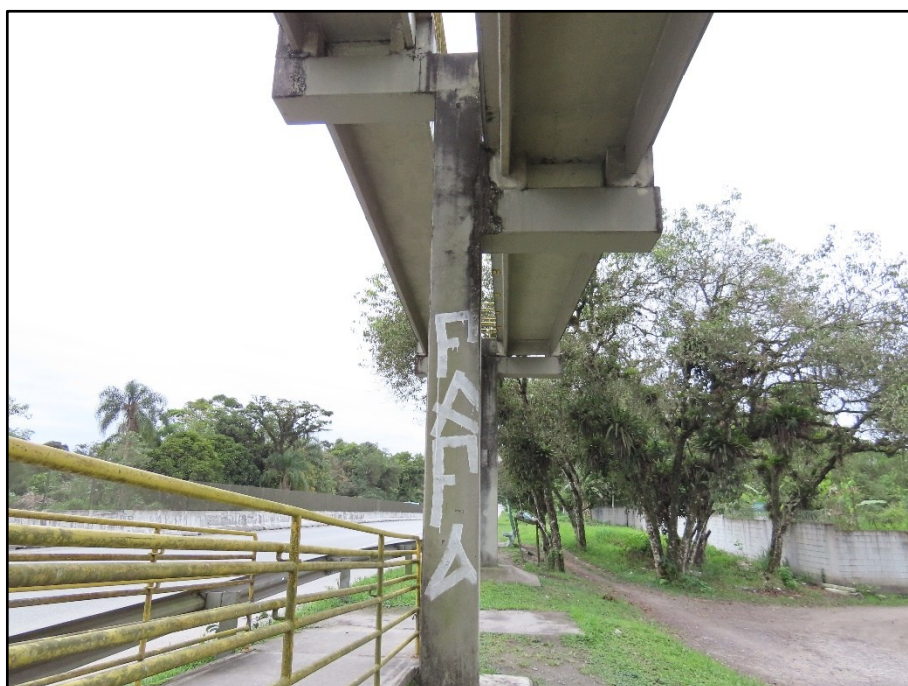
FOTO 164

Manchas de umidade no pilar P7, face Sul

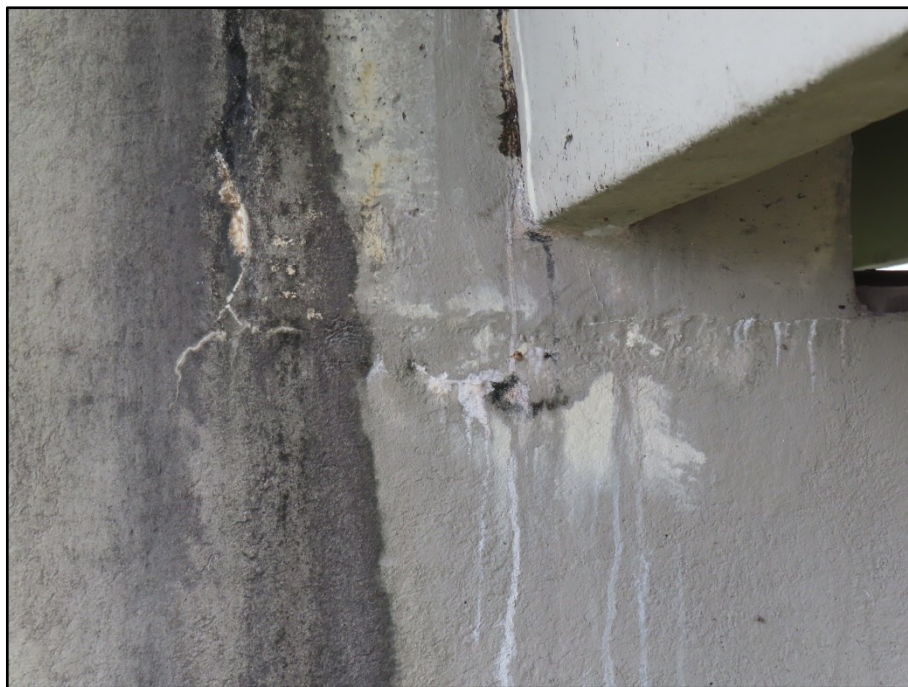
FOTO 173

Eflorescências na junta construtiva entre o bloco de apoio e a VAP9 do pilar P4, face Sul

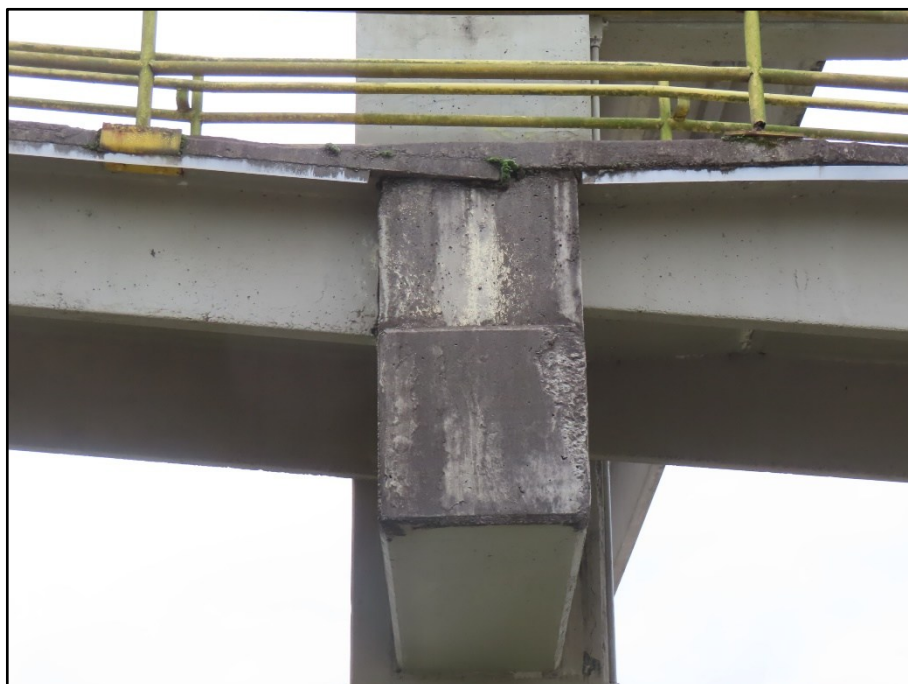
FOTO 174

Concreto disgregado superficial na VAP6 do pilar P3, face Oeste

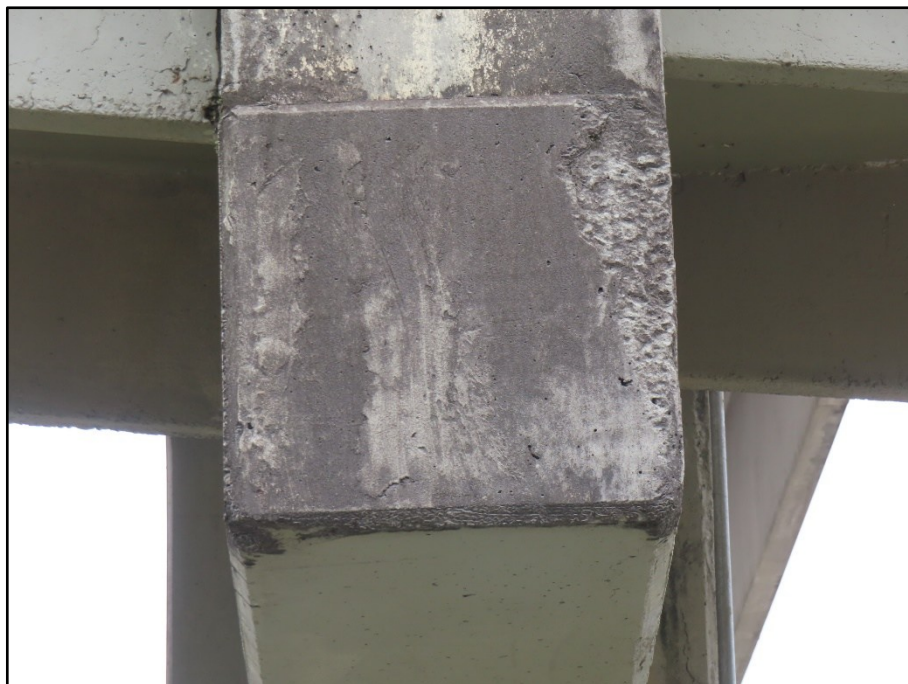
FOTO 175

Concreto disgregado superficial na VAP6 do pilar P3, face Oeste

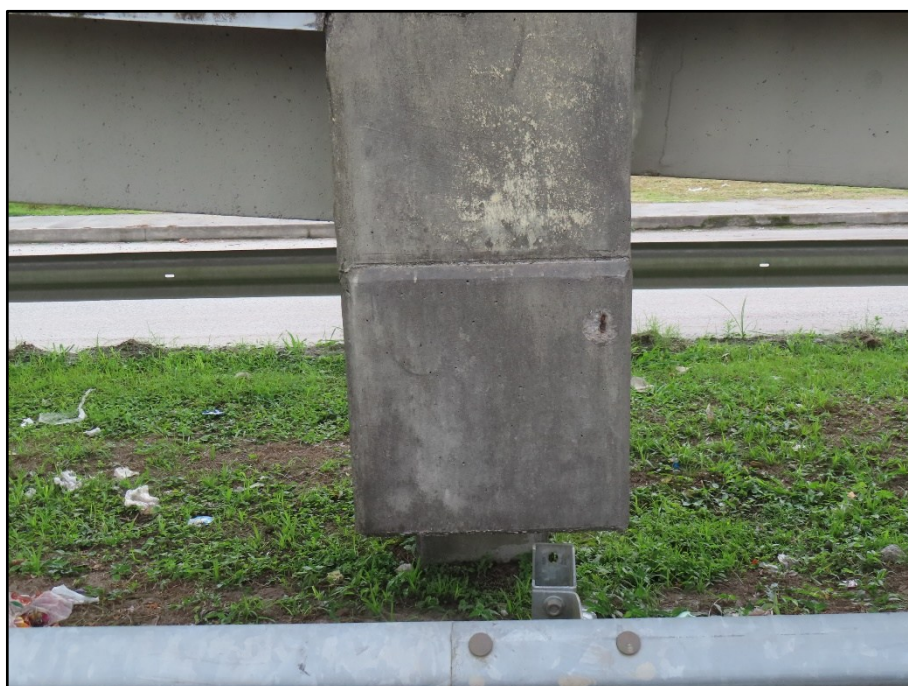
FOTO 176

- Fissura horizontal na face superior da VAP4 do pilar P2, face Sul (Fotos: 166, 167);
- Fissura transversal na VAP8 do pilar P3, face Inferior (Fotos: 168, 169);
- Fissuras verticais na VAP6 do pilar P3, face Sul (Fotos: 170, 171);
- Eflorescências na junta construtiva entre o bloco de apoio e a VAP9 do pilar P4, face Sul (Fotos: 172/173);
- Concreto disgregado superficial na VAP6 do pilar P3, face Oeste (Fotos: 174/175);
- Concreto disgregado e armadura exposta na VAP9 do pilar P4, face Leste (Fotos: 176/177);

Concreto disgregado e armadura exposta na VAP9 do pilar P4, face Leste

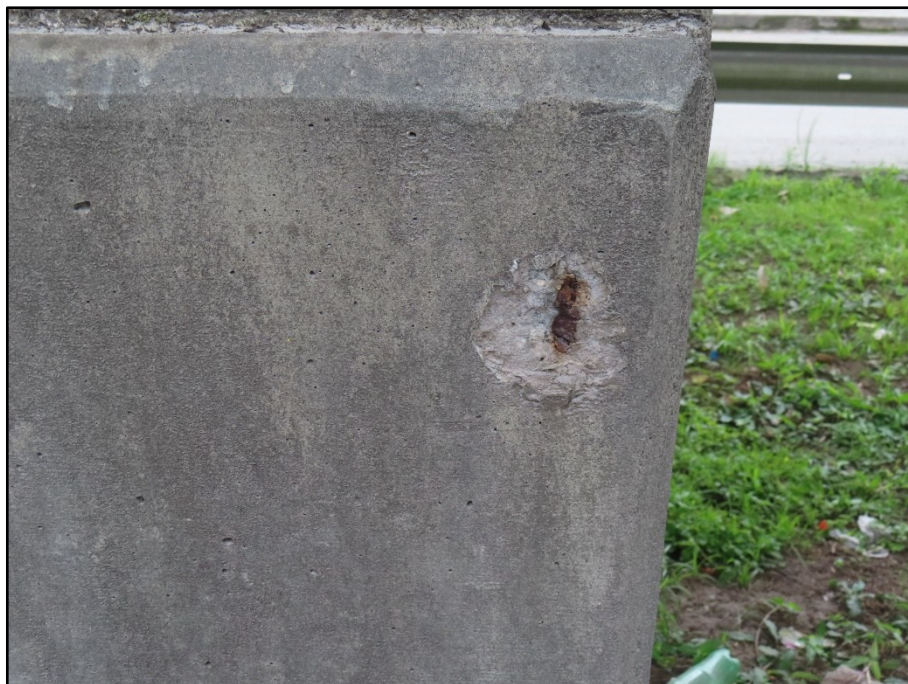
FOTO 177

Concreto disgregado e armadura exposta na VAP9 do pilar P4, face Leste

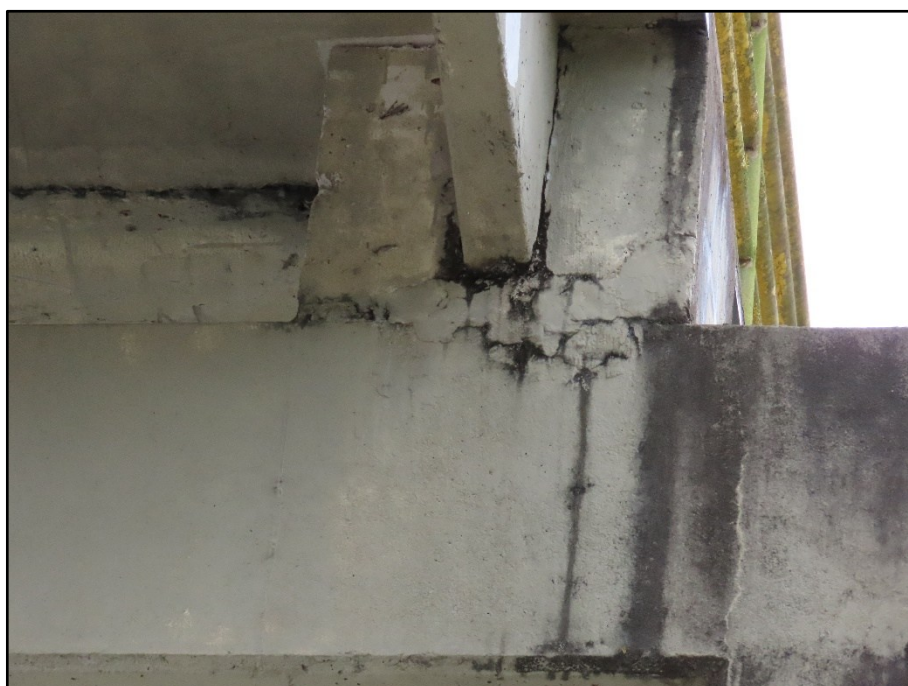
FOTO 178

- Concreto disgregado entre o a base do bloco do apoio e a VAP16 do pilar P7, face Sul (Fotos: 178/179);
- Abertura na junta construtiva entre o bloco de apoio e a VAP21 do pilar P9, face Norte (Fotos: 180/181);

Concreto disgregado entre o a base do bloco do apoio e a VAP16 do pilar P7, face Sul

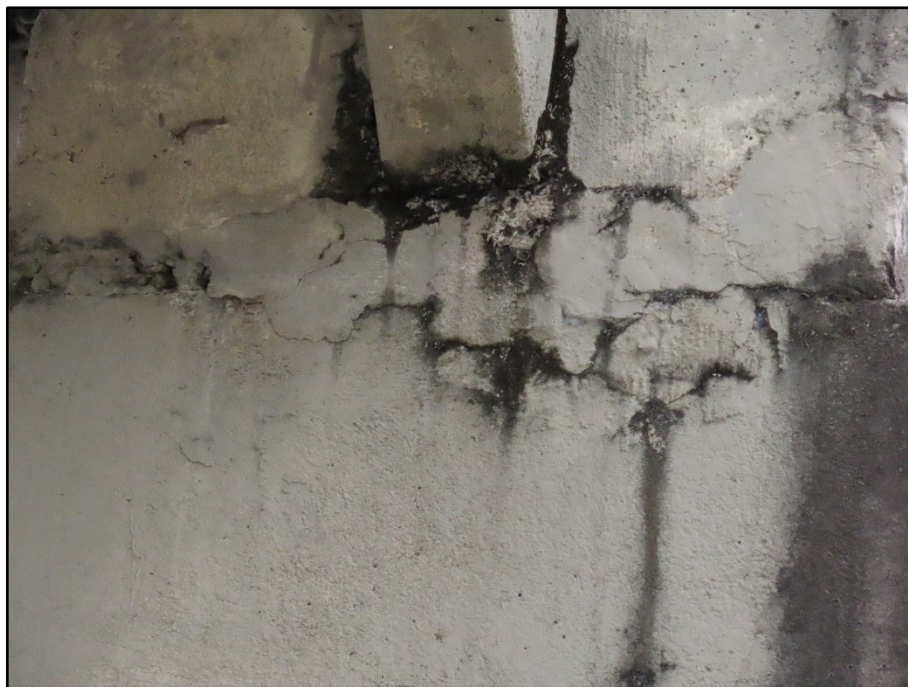
FOTO 179

Concreto disgregado entre o a base do bloco do apoio e a VAP16 do pilar P7, face Sul

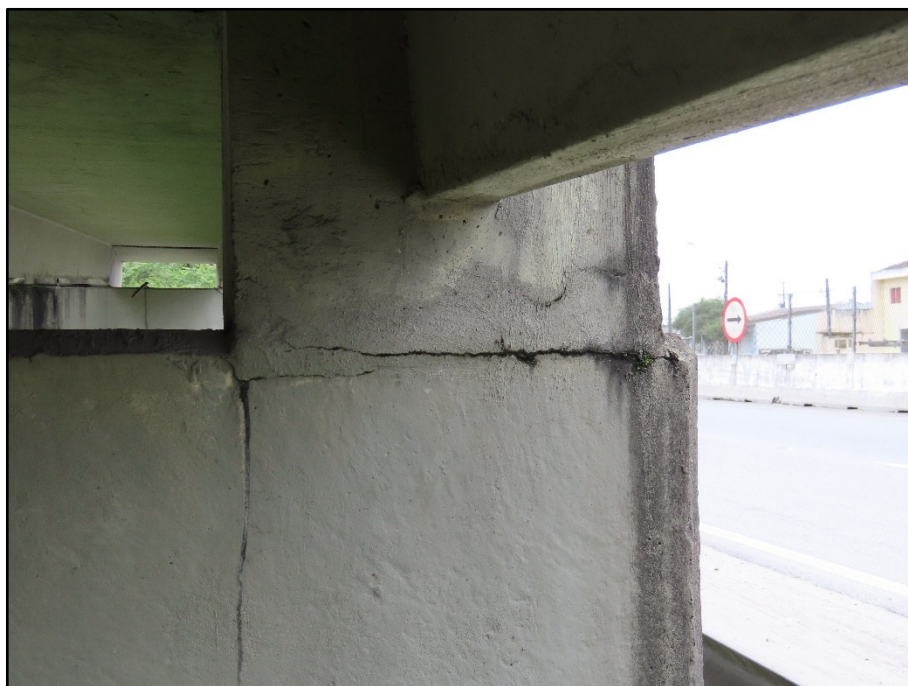
FOTO 180

Abertura na junta construtiva entre o bloco de apoio e a VAP21 do pilar P9, face Norte

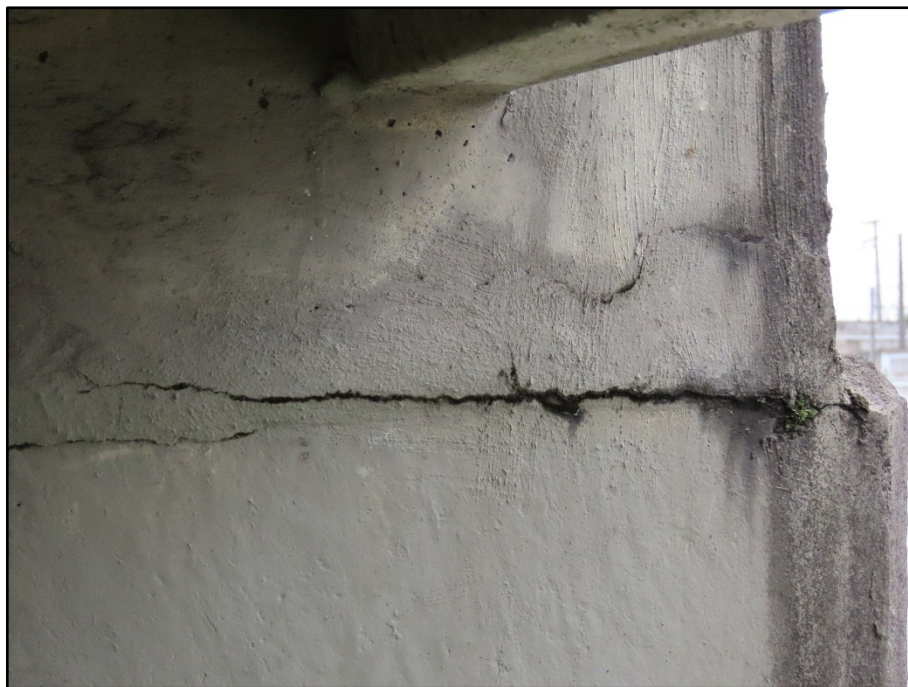
FOTO 181

Abertura na junta construtiva entre o bloco de apoio e a VAP21 do pilar P9, face Norte

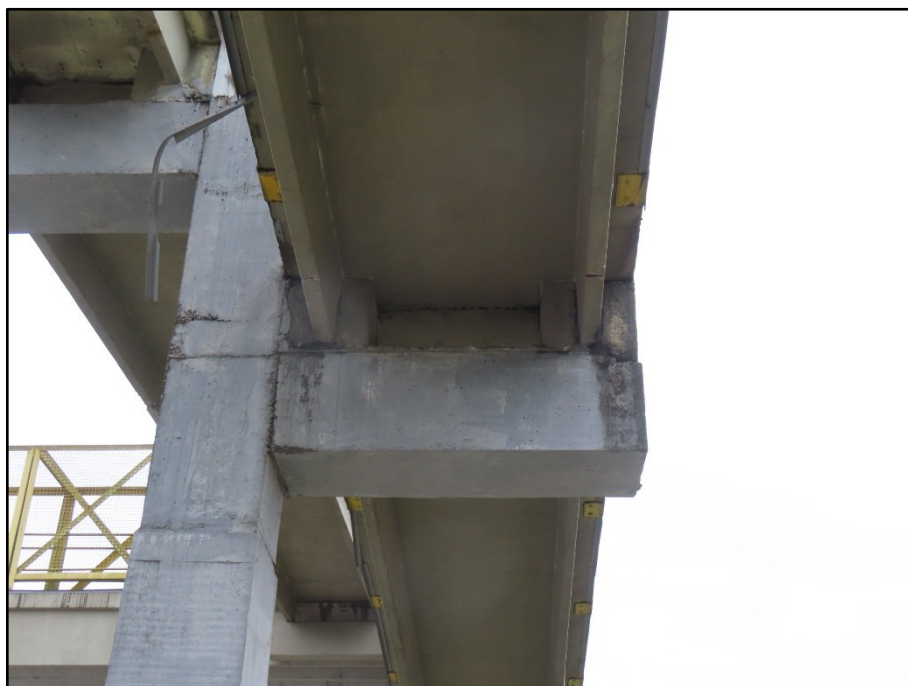
FOTO 182

- Defeito construtivo na VAP3 do pilar P2, face Norte (Fotos: 182/183);
- Manchas de umidade na VAP1 do pilar P1, face Sul (Fotos: 184, 185);
- Manchas de umidade na VAP2 do pilar P1, face Oeste (Fotos: 186, 187);

Defeito construtivo na VAP3 do pilar P2, face Norte

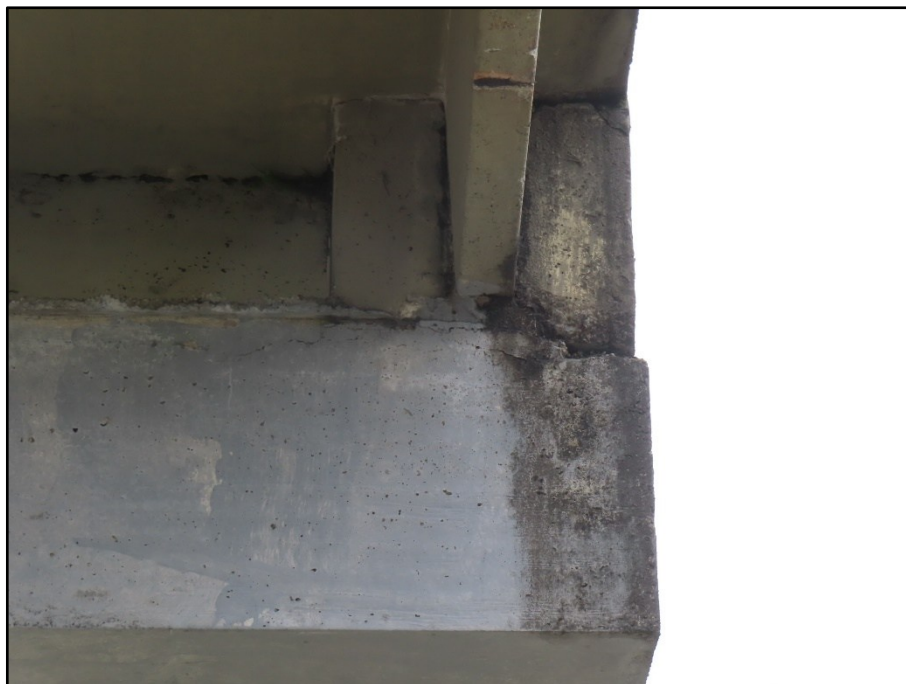
FOTO 183

Defeito construtivo Concreto disgregado na VAP3 do pilar P2, face Norte

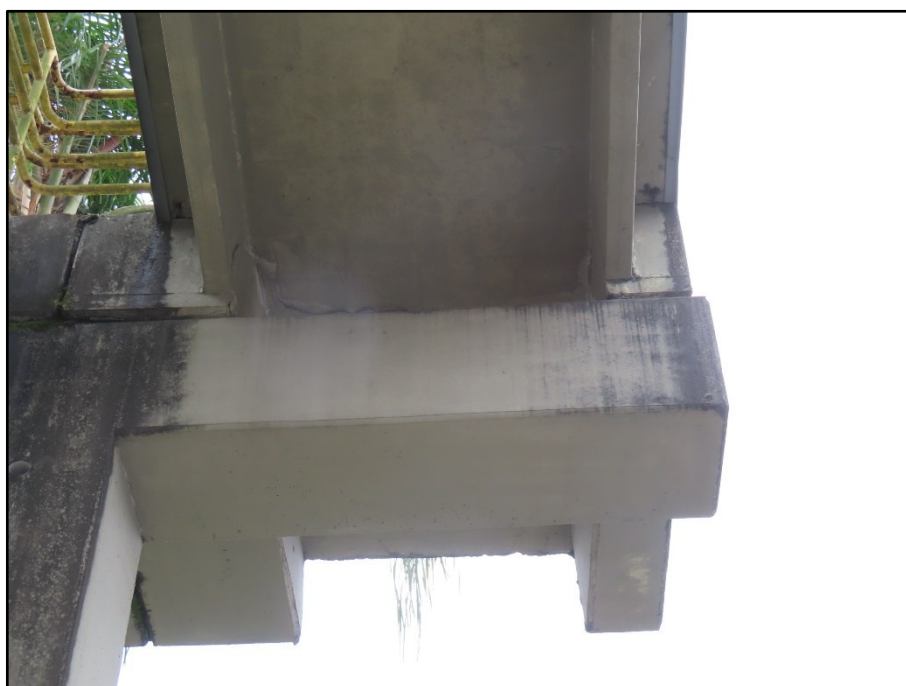
FOTO 184

Manchas de umidade na VAP1 do pilar P1, face Sul

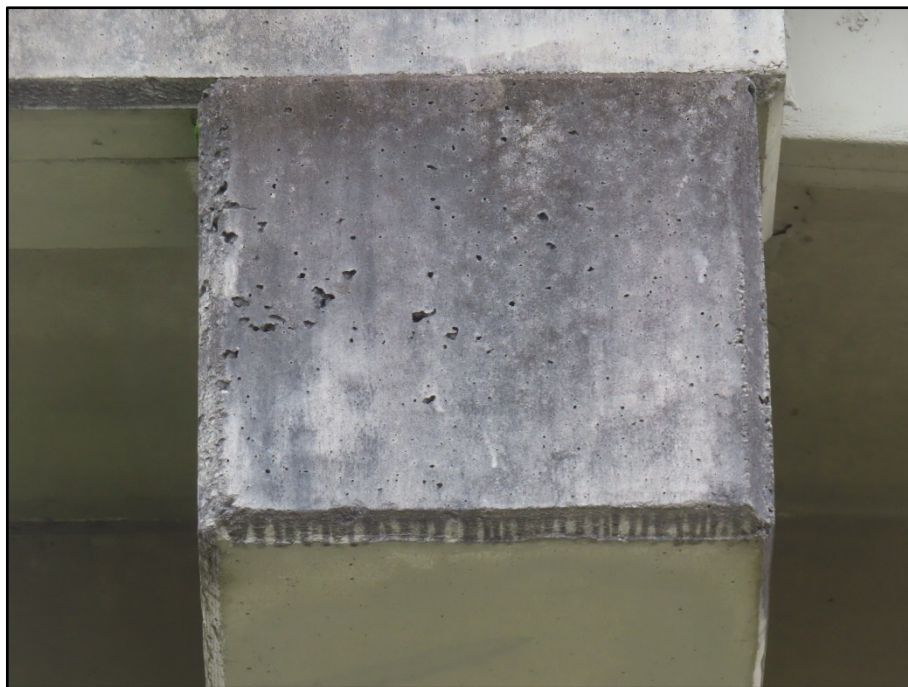
FOTO 186  
Manchas de umidade na VAP2 do pilar P1, face Oeste

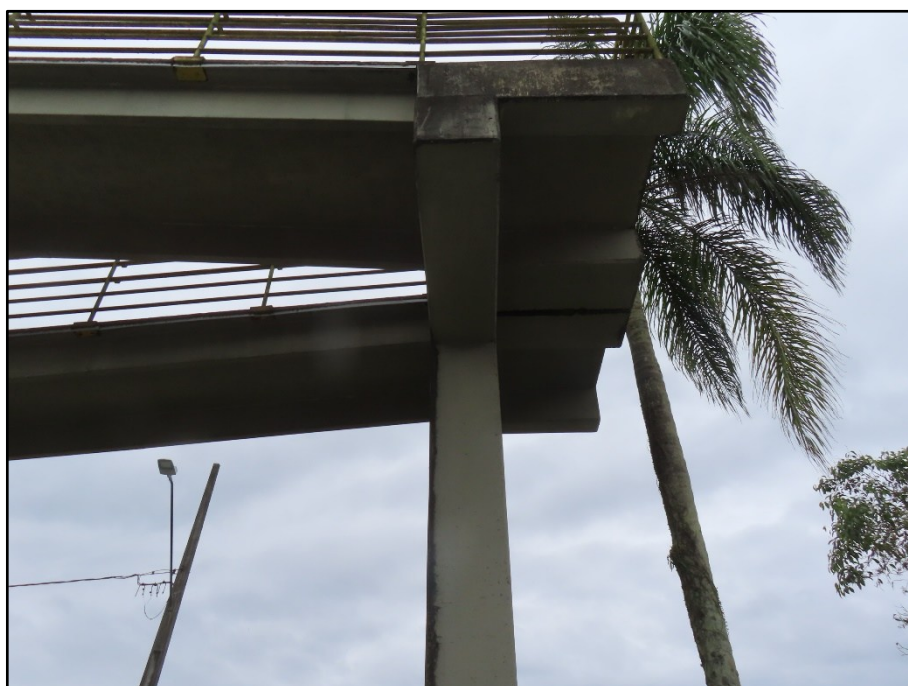
FOTO 187

Manchas de umidade na VAP2 do pilar P1, face Oeste

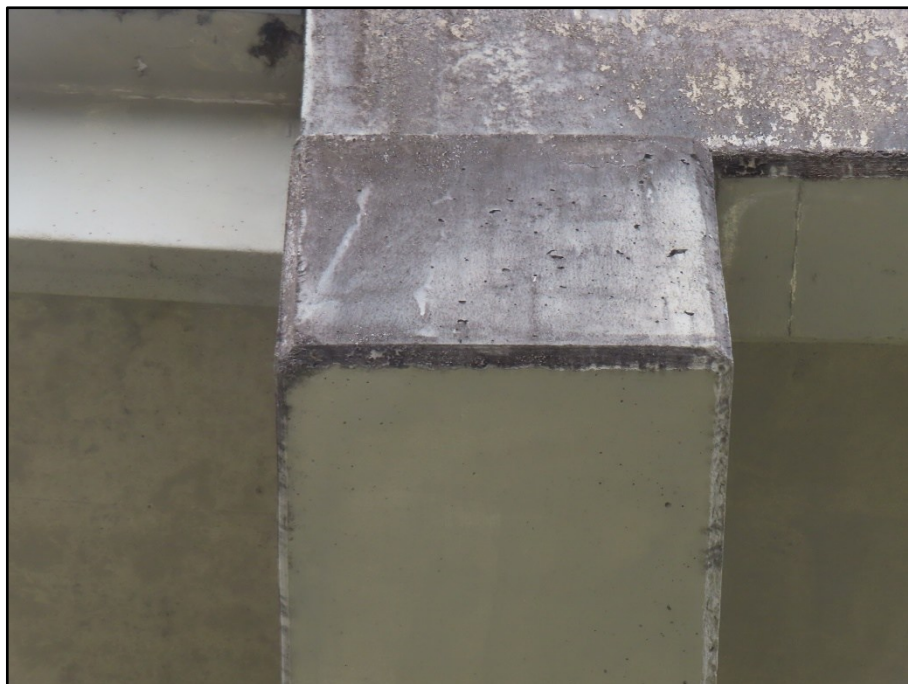
FOTO 188

- Manchas de umidade na VAP1 do pilar P1, face Leste (Fotos: 188, 189);
- Manchas de umidade na VAP6 do pilar P3, face Norte (Fotos: 190);
- Manchas de umidade na VAP6 do pilar P3, face Oeste (Fotos: 191);

Manchas de umidade na VAP1 do pilar P1, face Leste

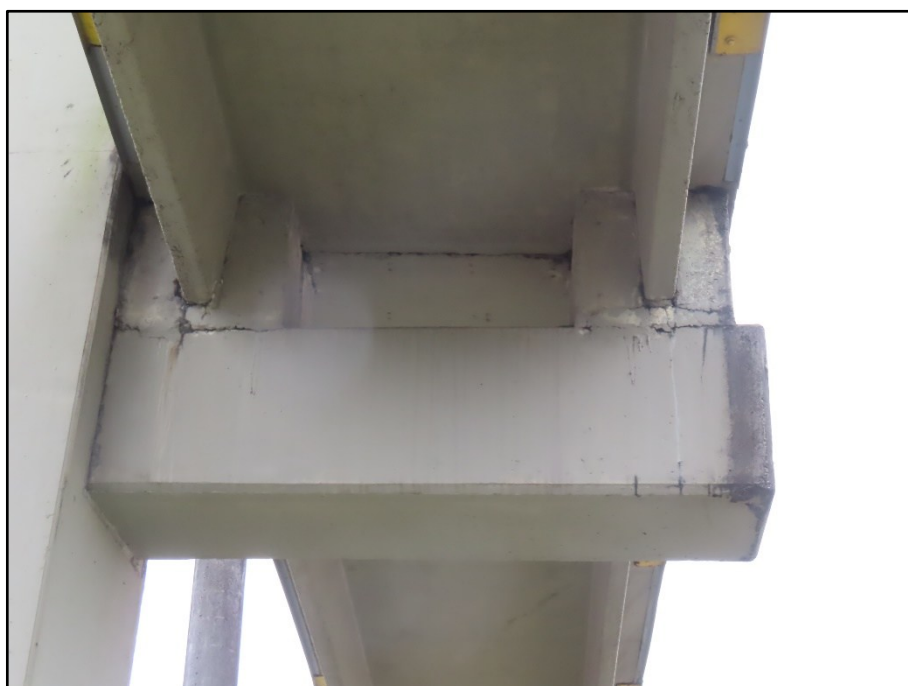
FOTO 189

Manchas de umidade na VAP1 do pilar P1, face Leste

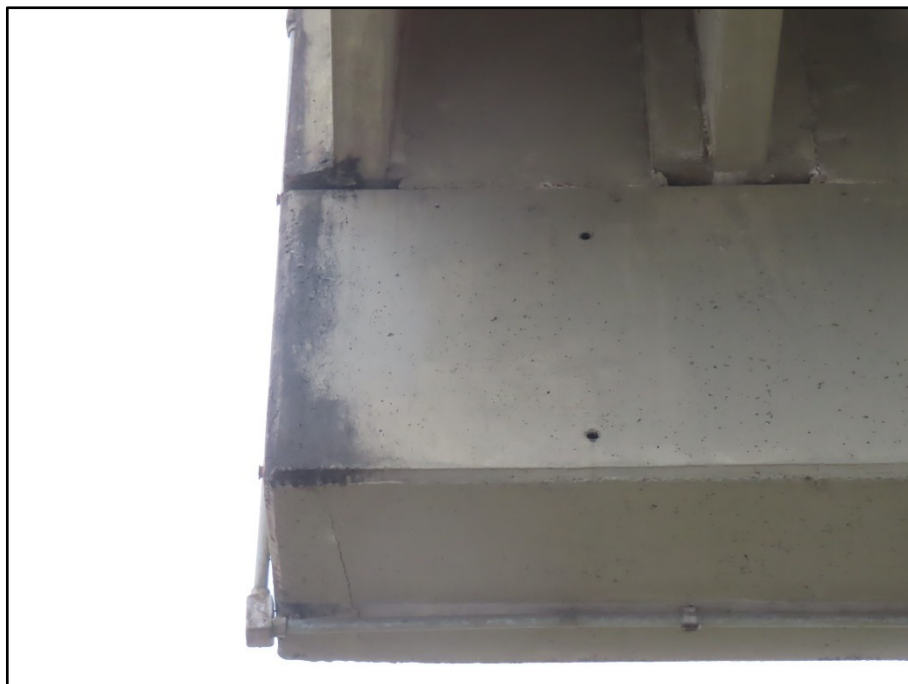
- Manchas de umidade na VAP8 do pilar P3, face Leste (Fotos: 192/193);
- Manchas de infiltração na junta construtiva entre o bloco de apoio e a VAP9 do pilar P4, face Sul (Fotos: 194/195);

FOTO 192  
Manchas de umidade na VAP8 do pilar P3, face Leste

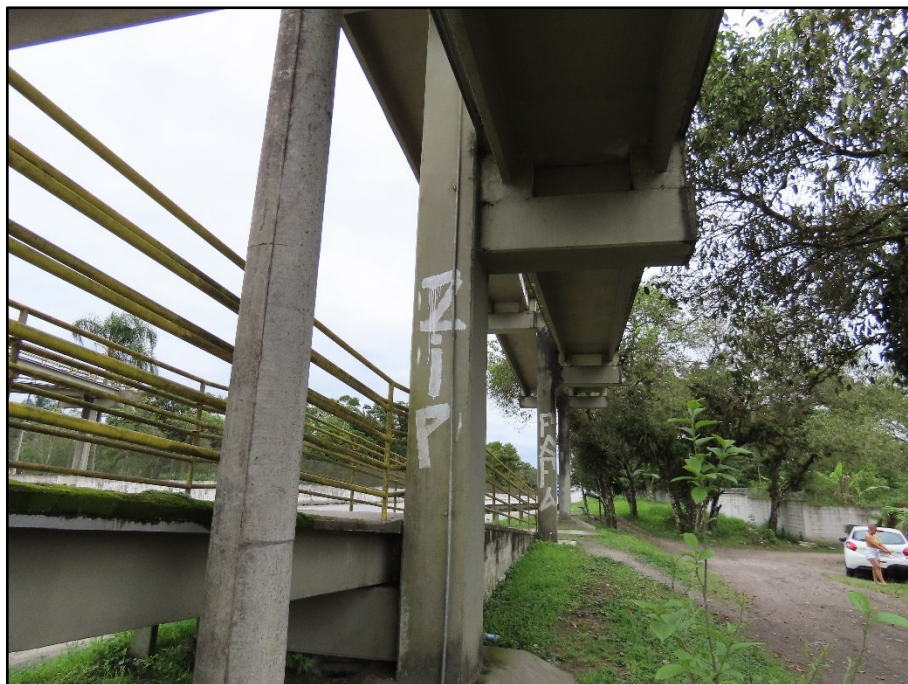
FOTO 196

- Manchas de umidade na VAP9 do pilar P4, face Sul (Fotos: 194);
- Manchas de umidade na VAP14 do pilar P6, face Norte (Fotos: 196);
- Manchas de umidade na VAP18 do pilar P8, face Sul (Fotos: 197); k1-65

Manchas de umidade na VAP14 do pilar P6, face Norte

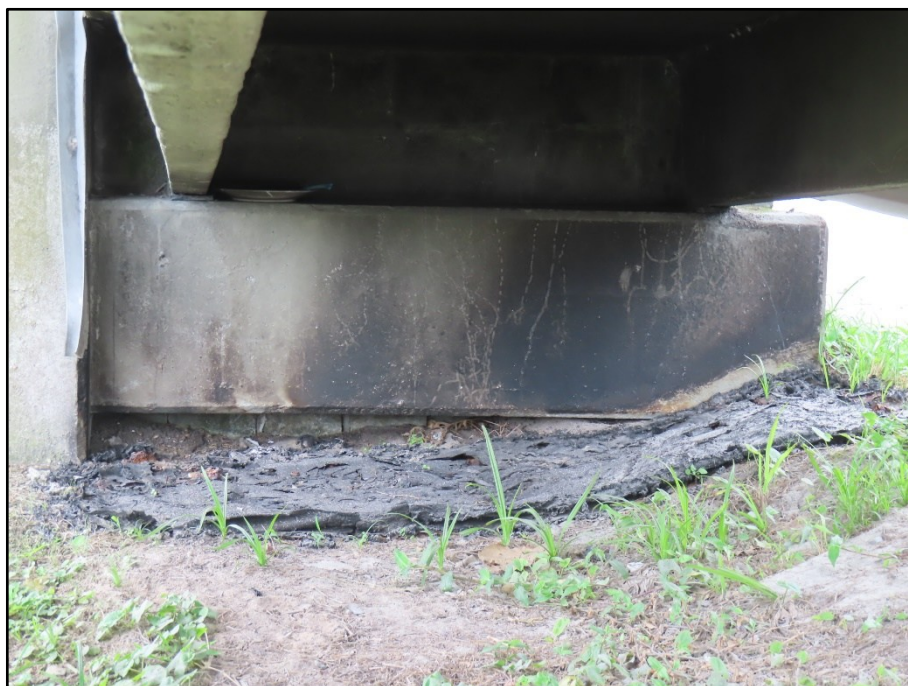
FOTO 199

- Manchas de infiltração na junta construtiva entre o bloco de apoio e a VAP21 do pilar P9, face Norte (Fotos: 198);
- Restos de fôrma de madeira na VAP4 do pilar P2, face Leste (Fotos: 199);

Restos de fôrma de madeira na VAP4 do pilar P2, face Leste

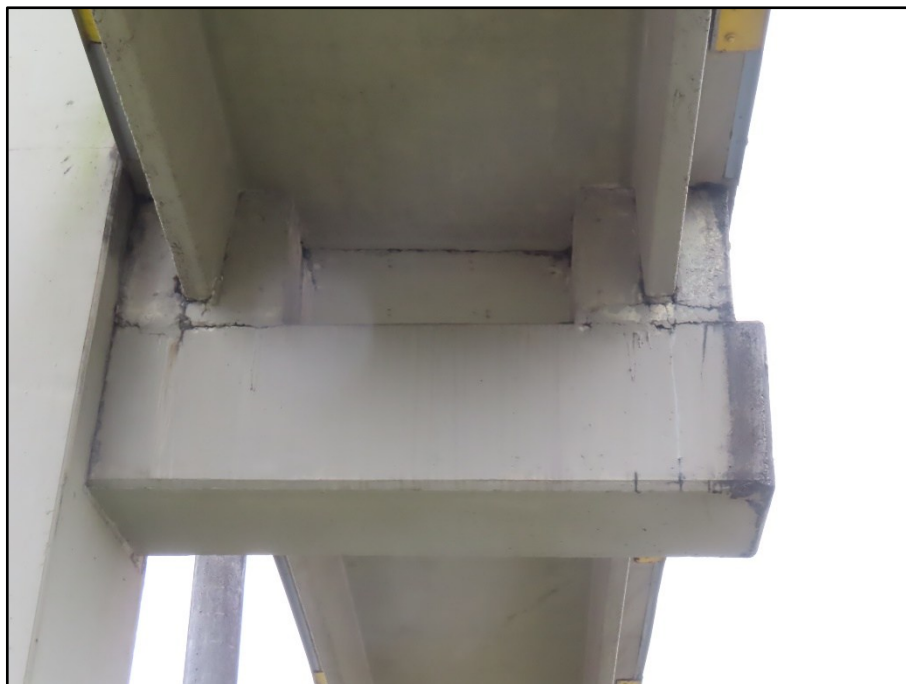
FOTO 200

- Fuligem na VAP5 do pilar P3, face Sul (Fotos: 200);

Fuligem na VAP5 do pilar P3, face Sul

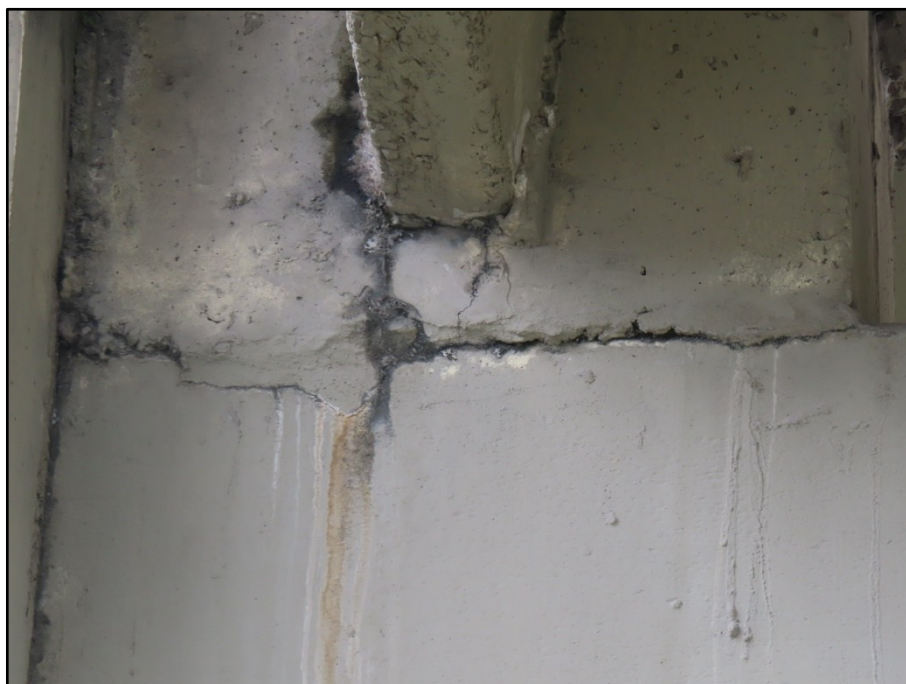
FOTO 201

- Fissuras nos blocos de apoio das nervuras 1 e 2, nos cantos inferiores, no VAP6 do pilar P3, face Norte (Fotos: 201/202/203);
- Fissuras nos blocos de apoio das nervuras 1 e 2 VAP10 do pilar P4, face Norte (Fotos: 204);
- Concreto segregado no bloco de apoio da VAP15 do pilar P7, face Sul (Fotos: 205/206);
- Concreto segregado nos blocos de apoio da VAP18 do pilar P8, face Norte (Fotos: 207/208);
- Fissuras diagonais nos blocos de apoio das nervuras 1 e 2 na VAP21 do pilar P9, face Sul (Fotos: 209, 210);
- Fissura no bloco de apoio com eflorescências na VAP22 do pilar P9, face Sul (Fotos: 211/212);

Fissuras nos blocos de apoio das nervuras 1 e 2, nos cantos inferiores, no VAP6 do pilar P3, face Norte

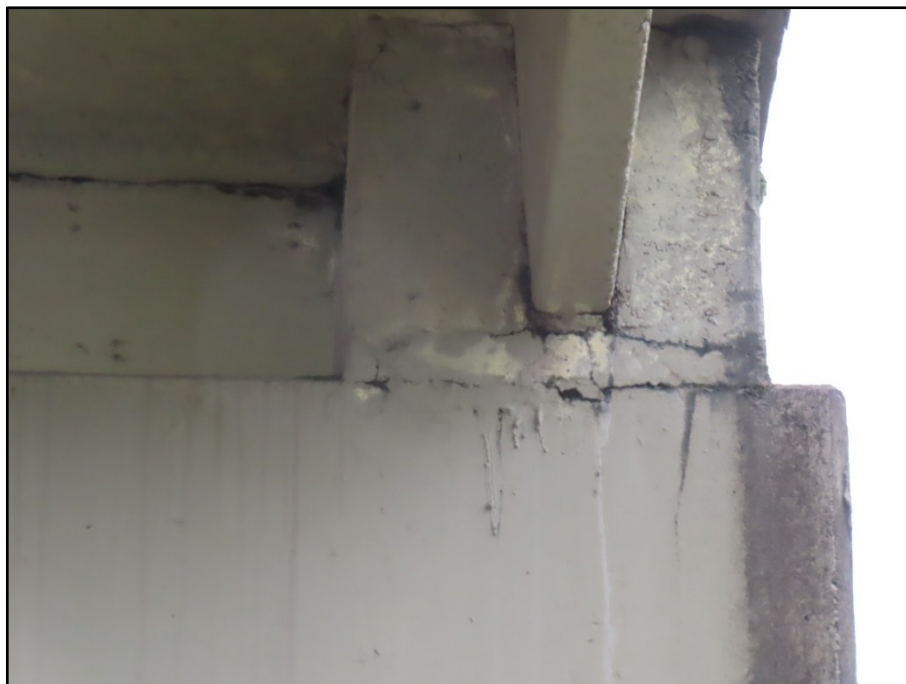
FOTO 202

Fissuras nos blocos de apoio das nervuras 1 e 2, nos cantos inferiores, no VAP6 do pilar P3, face Norte
