**Rodovia: PR-407**

**Trecho: Morretes/PR – Paranaguá/PR**

**PROJETO EXECUTIVO**  
**REFORÇO DE OAE**  
**PASSARELA DE PEDESTRES**  
**PR407 KM 003+380**

**VOLUME 1 - RELATÓRIO TÉCNICO**  
**(EPR-407PR-003+380-OAE-EXO-RT-V1-001-R00)**  
**SETEMBRO/2025**

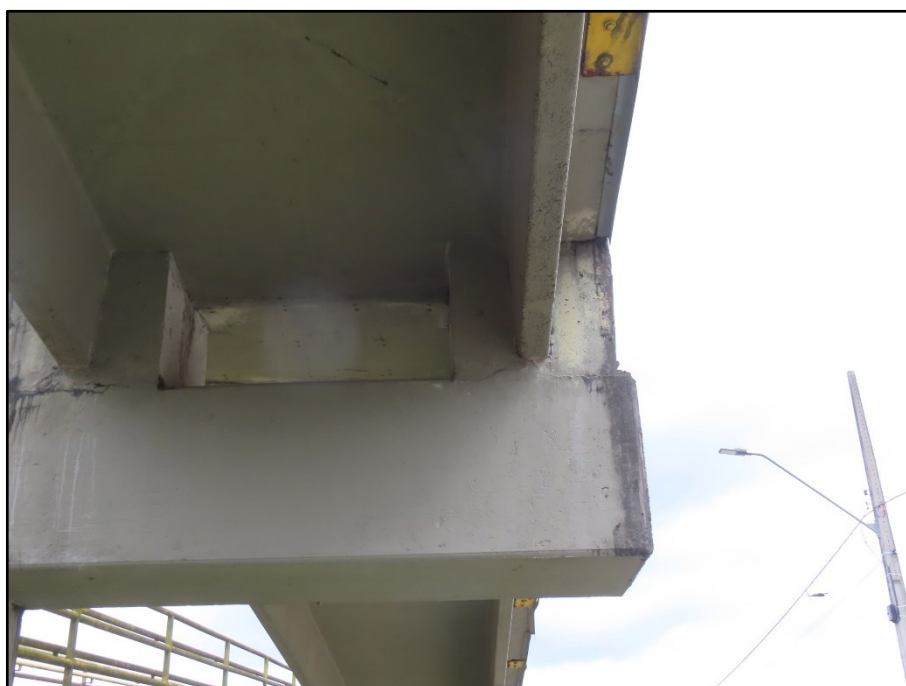
FOTO 203

Fissuras nos blocos de apoio das nervuras 1 e 2, nos cantos inferiores, no VAP6 do pilar P3, face Norte

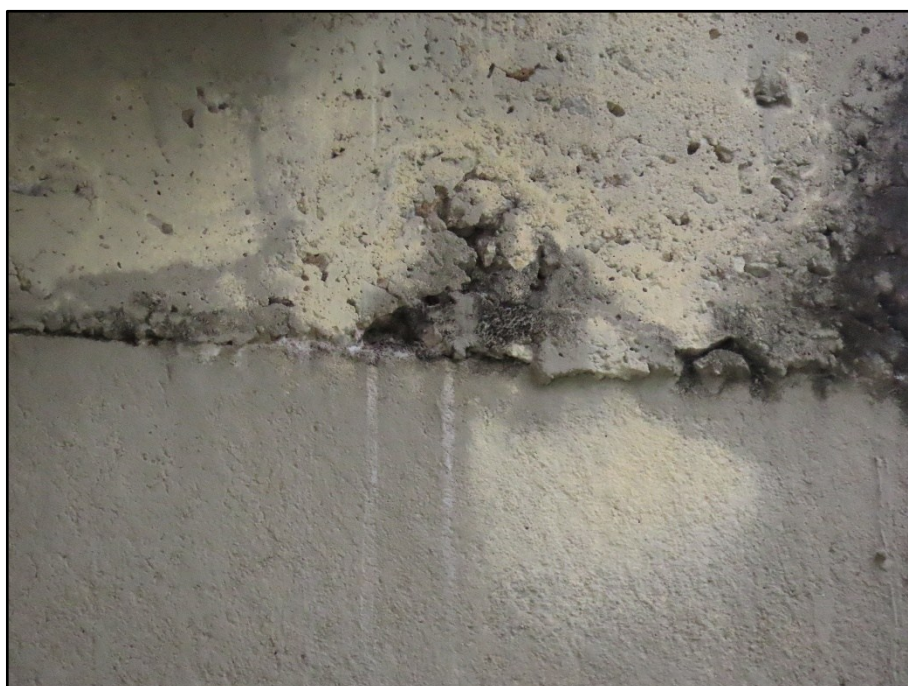
FOTO 205

Concreto segregado no bloco de apoio da VAP15 do pilar P7, face Sul

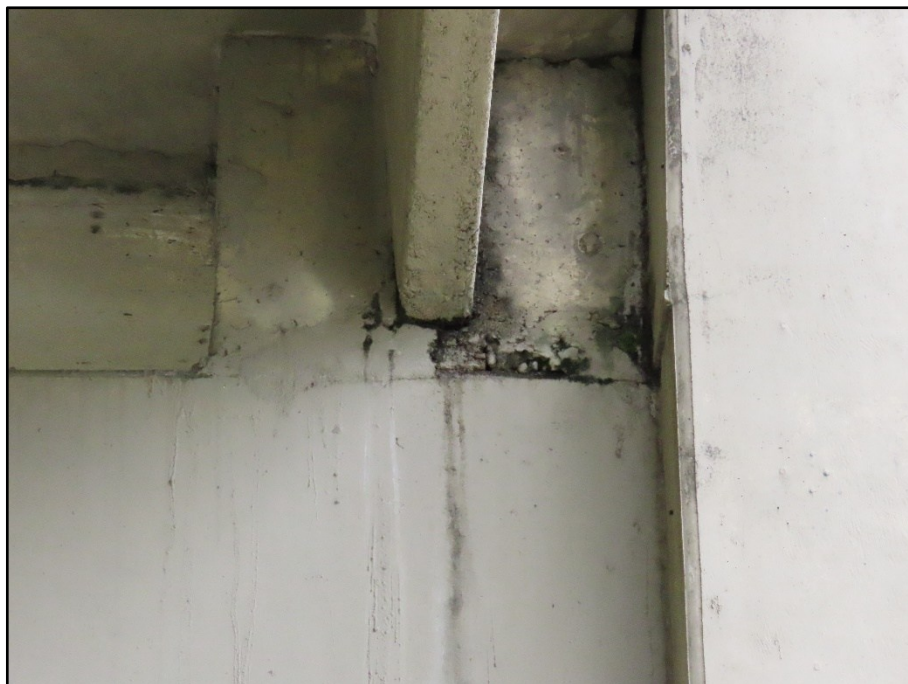
FOTO 206

Concreto segregado no bloco de apoio da VAP15 do pilar P7, face Sul

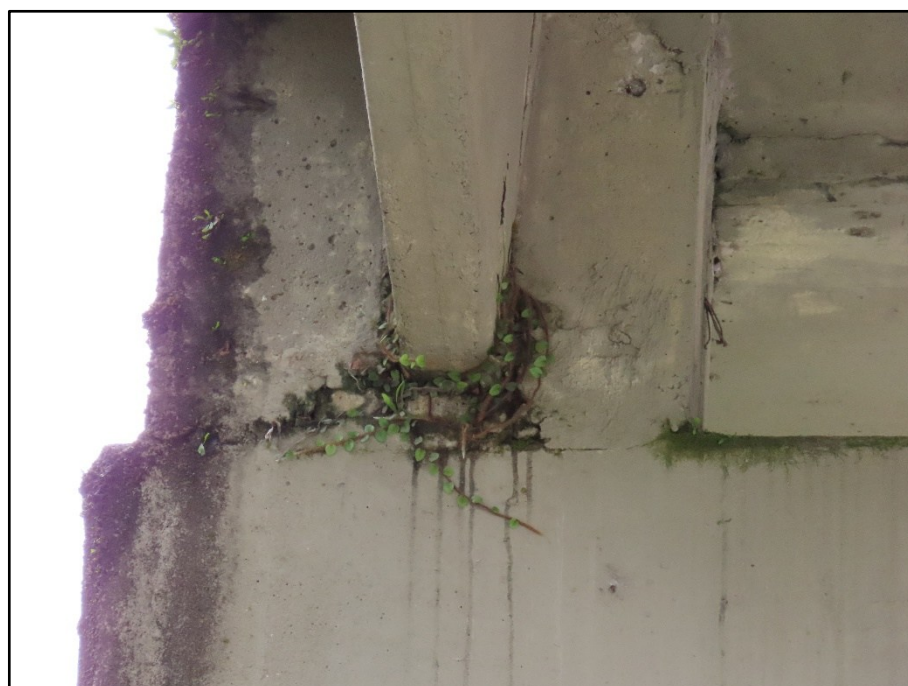
FOTO 207

Concreto segregado no bloco de apoio da VAP18 do pilar P8, face Norte

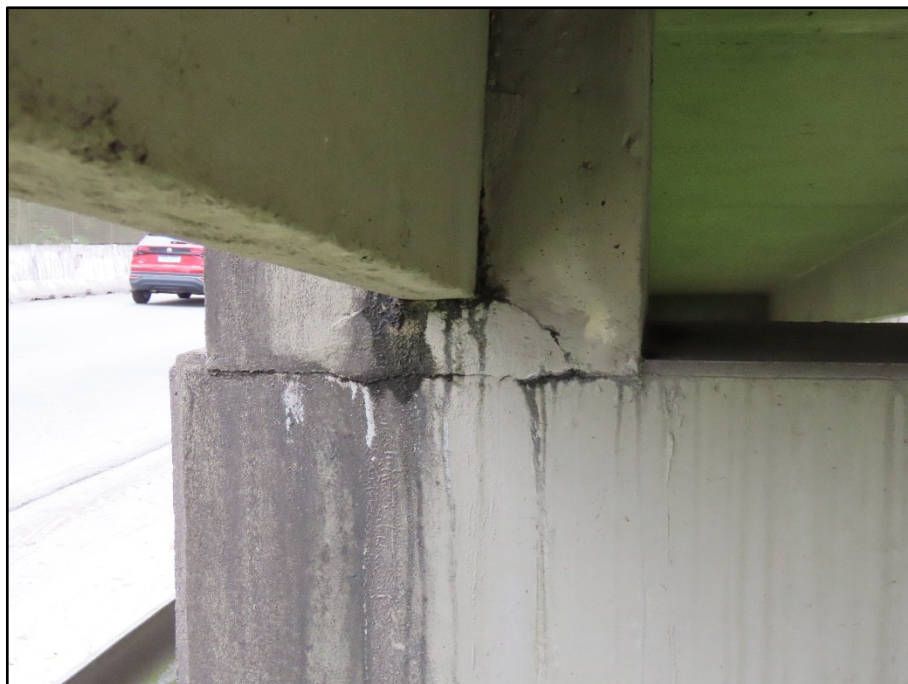
FOTO 208

Concreto segregado no bloco de apoio da VAP18 do pilar P8, face Norte

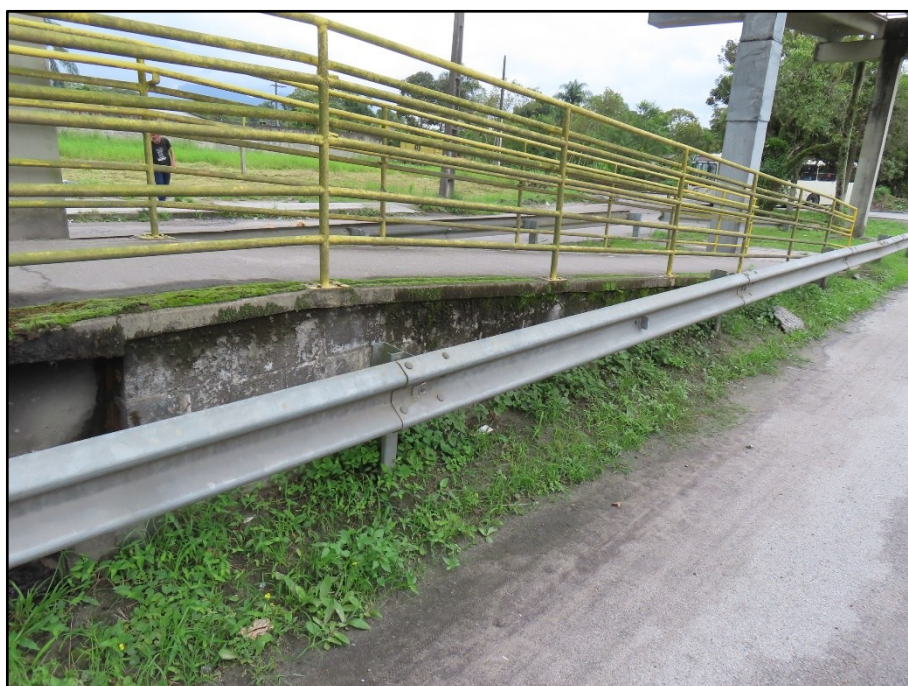
FOTO 213

- Manchas de umidade na parede PA1 da estrutura de ENC1, face Oeste (Fotos: 213);
- Manchas de umidade na parede PA2 da estrutura de ENC1, face Leste (Fotos: 214, 215);
- Manchas de umidade na parede PA4 da estrutura de ENC2, face Oeste (Fotos: 216);
- Manchas de umidade na parede PA 5 da estrutura de ENC2, face Leste (Fotos: 217);
- Fissura na parede PA6 da estrutura de ENC2, face Sul (Fotos: 218/219);

Manchas de umidade na parede PA1 da estrutura de ENC1, face Oeste

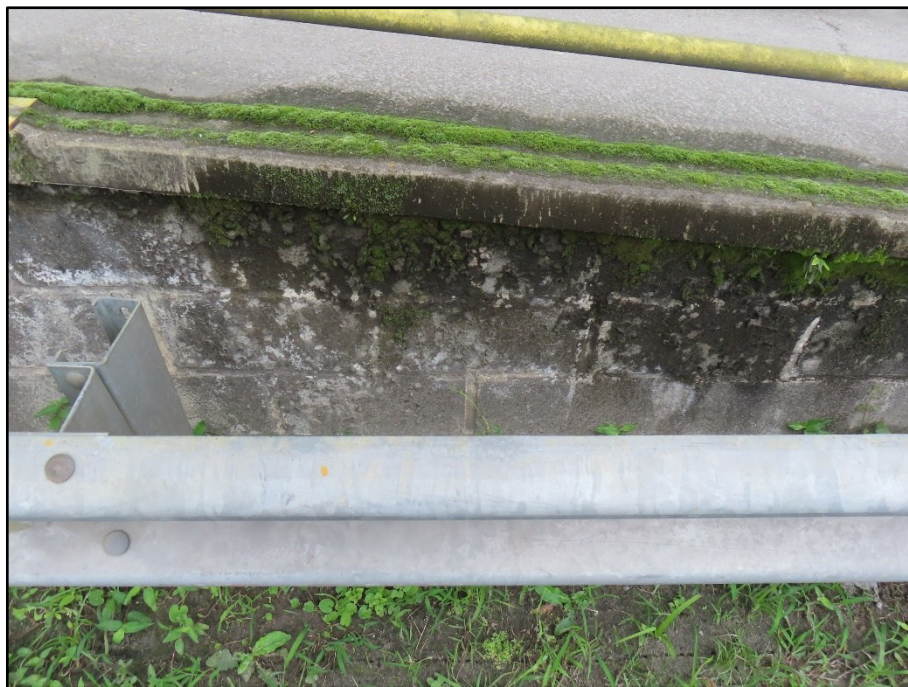
FOTO 214

Manchas de umidade na parede PA2 da estrutura de ENC1, face Leste

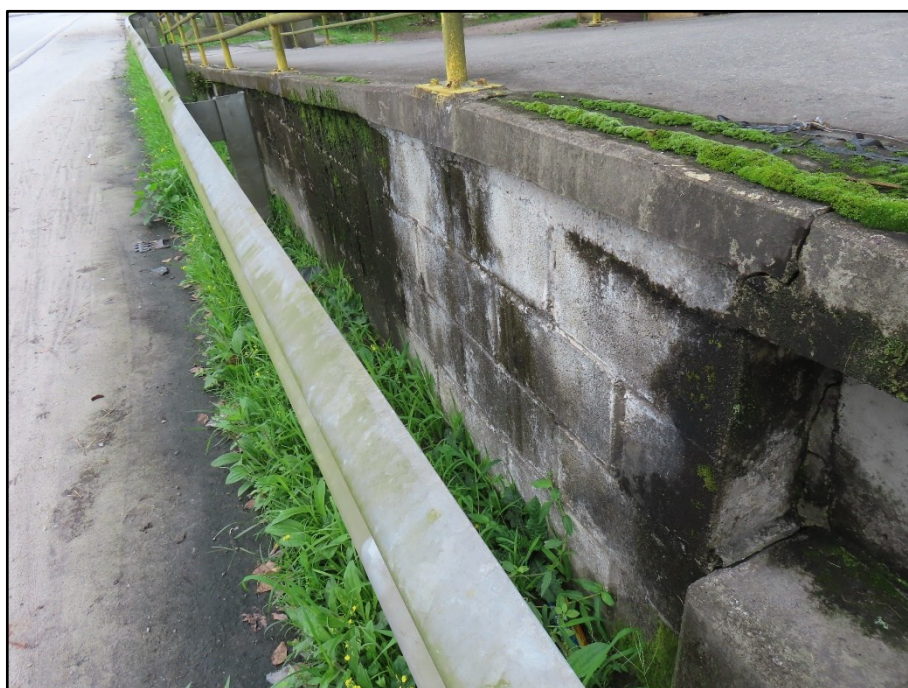
FOTO 215

Manchas de umidade na parede PA2 da estrutura de ENC1, face Leste

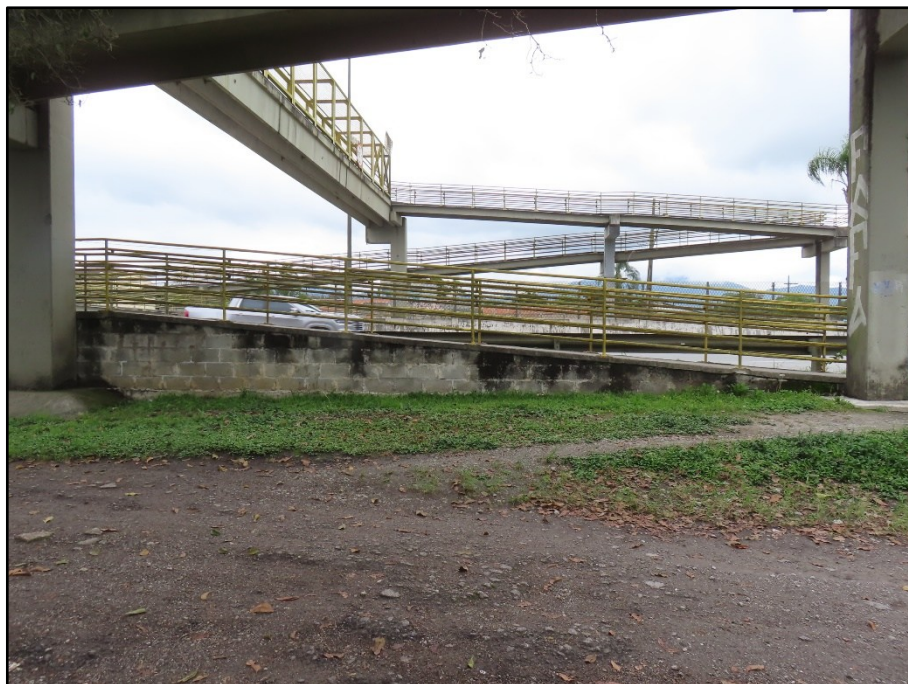
FOTO 216

Manchas de umidade na parede PA4 da estrutura de ENC2, face Oeste

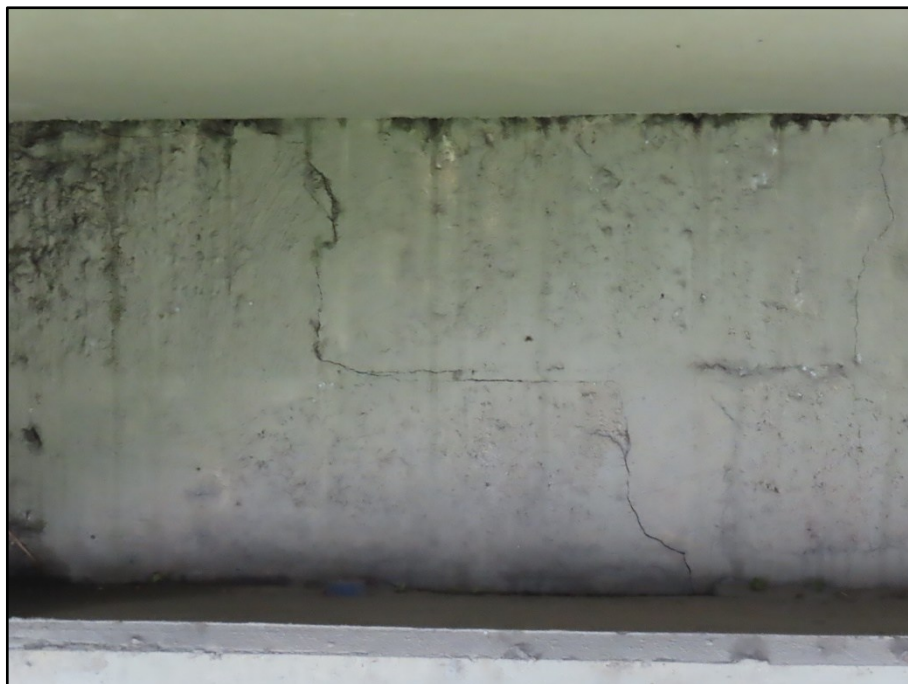
FOTO 218

Fissura na parede PA6 da estrutura de ENC2, face Sul

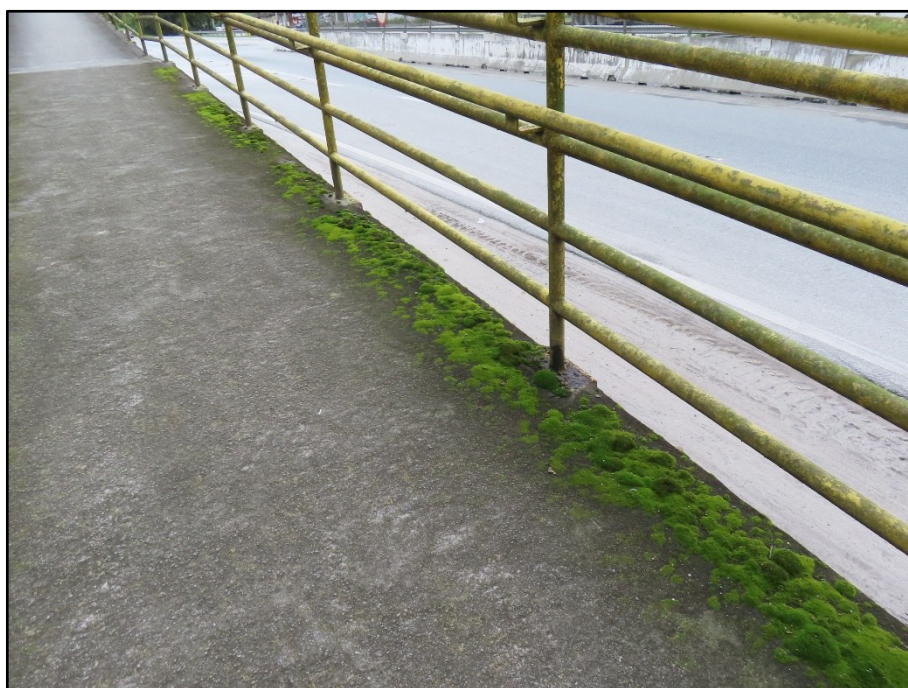
FOTO 233

Crescimento de vegetação nas laterais Oeste e Leste do piso da rampa 16, face Superior

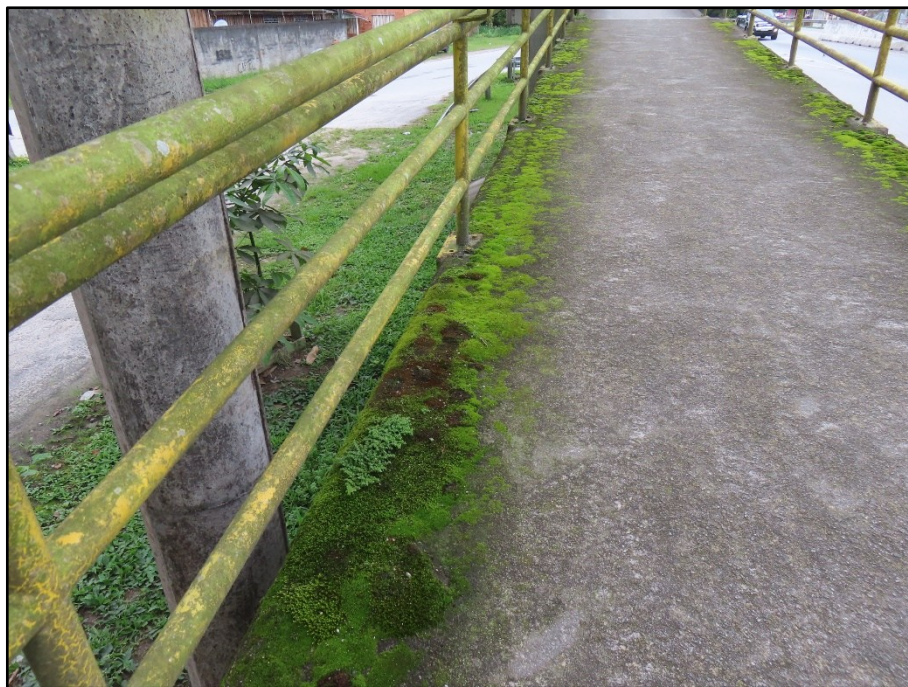
FOTO 234

Crescimento de vegetação nas laterais Oeste e Leste do piso da rampa 16, face Superior

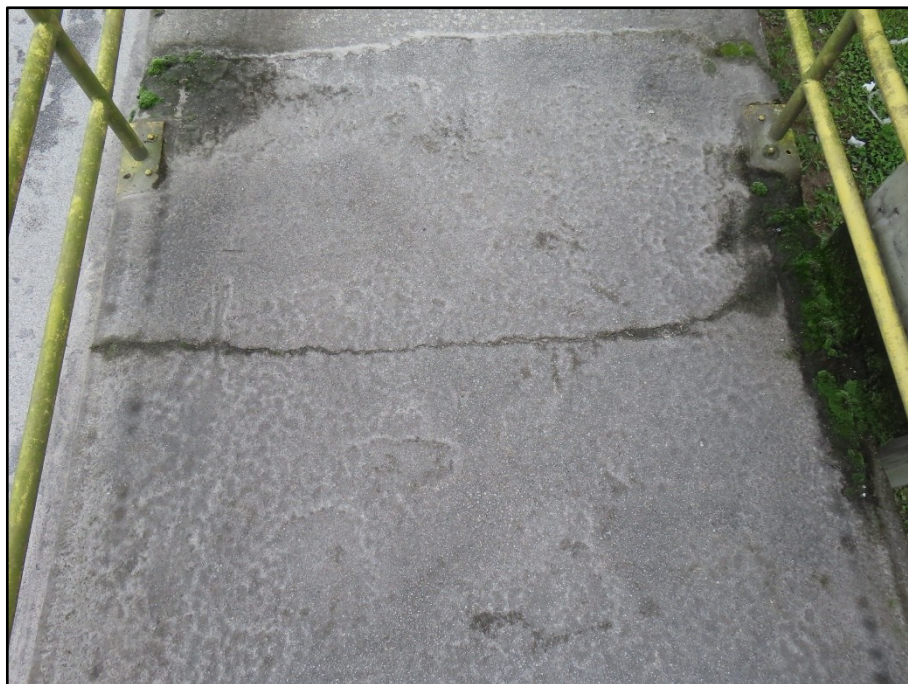
FOTO 236

- Fissura transversal na projeção da junta J1, face Superior (Fotos: 236);
- Fissura transversal na projeção da junta J2, face Superior (Fotos: 237);
- Fissura transversal na projeção da junta J4 (Fotos: 238, 239) epóxi - 93;

Fissura transversal na projeção da junta J1, face Superior

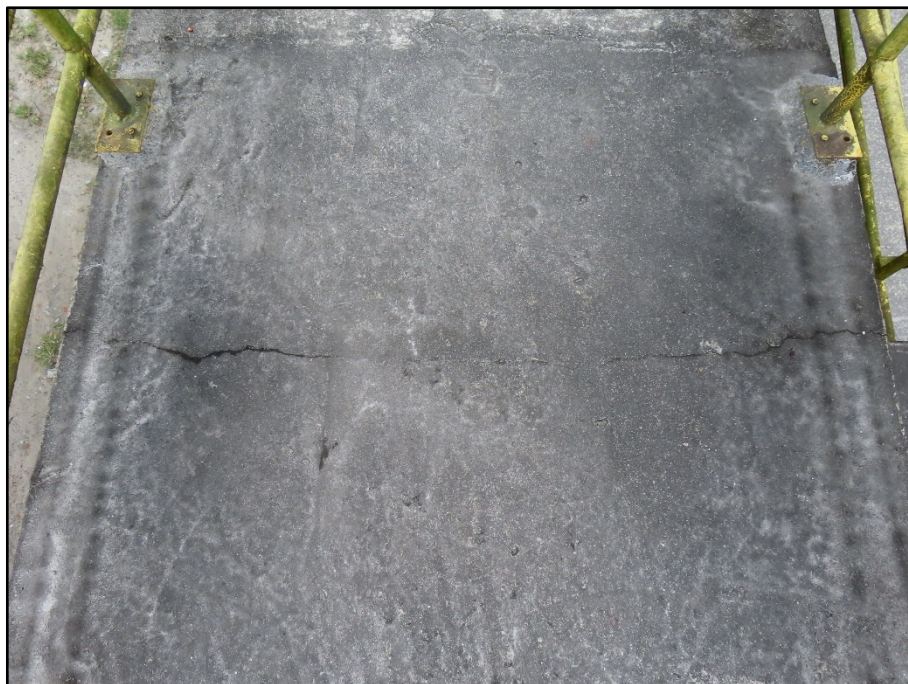
FOTO 248

- Fissura transversal na projeção da junta de concretagem J14, face Superior (Fotos: 248);
- Fissura transversal na projeção da junta de concretagem J15 (Fotos: 249, 250);

Fissura transversal na projeção da junta de concretagem J14, face Superior

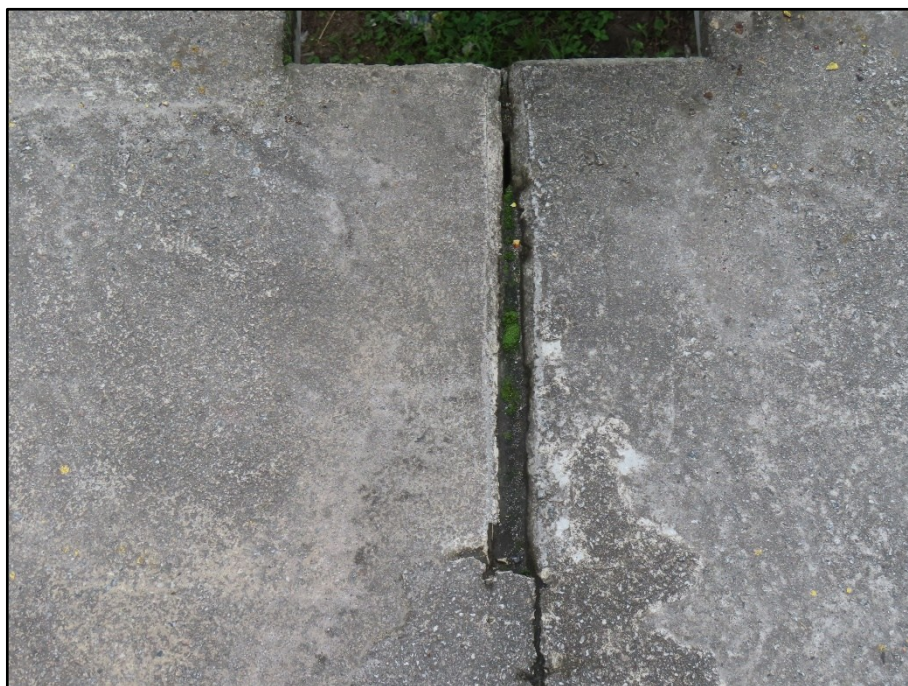
FOTO 257

- Defeito construtivo na junta de dilatação JD3, face Superior (Fotos: 257/258);

Defeito construtivo na junta de dilatação JD3, face Superior

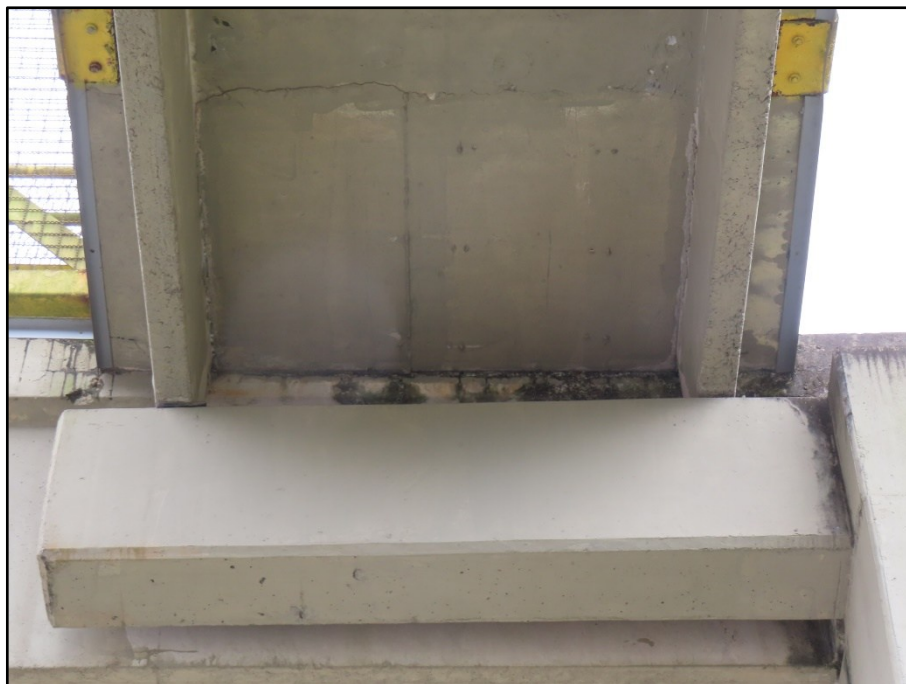
FOTO 258

Defeito construtivo na junta de dilatação JD3, face Superior

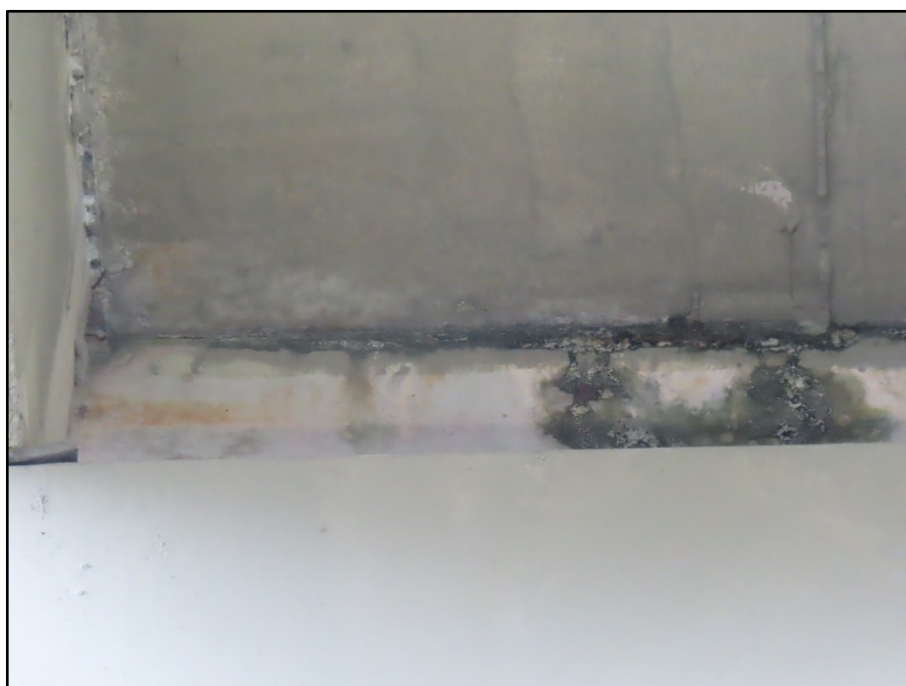
FOTO 259

- Junta de dilatação JD9 com manchas de infiltração de águas pluviais, face inferior (Fotos: 259/260);

Junta de dilatação JD9 com manchas de infiltração de águas pluviais, face inferior

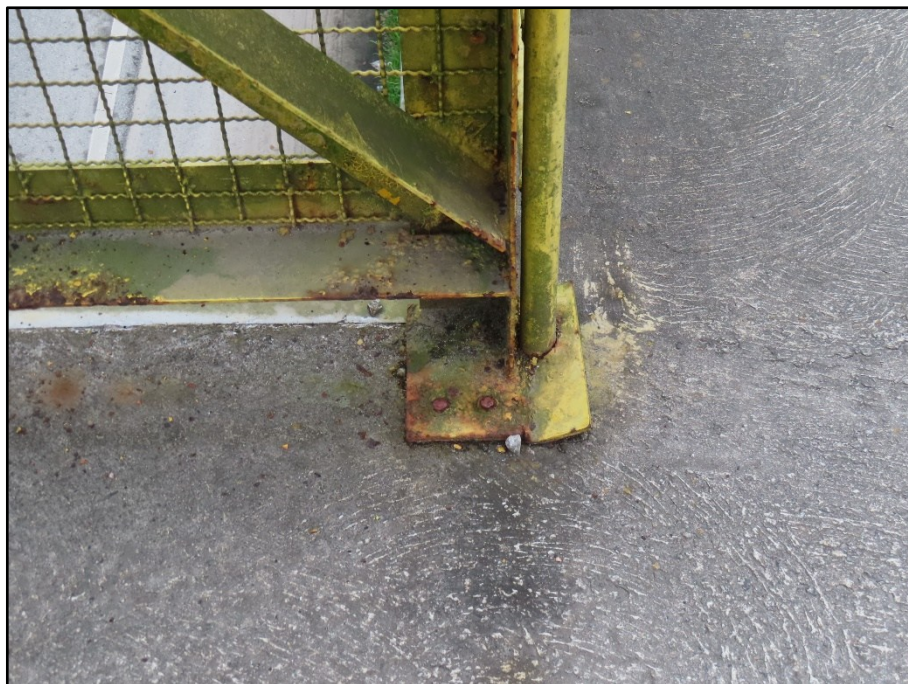
FOTO 263

- Foram identificados pontos com corrosão superficial ao longo dos guarda-corpos, das chapas de fixação, deterioração na pintura, assim como ausência de parafusos na fixação (Fotos: 263/264/265/266, 267/268/269/270);

Foram identificadas nas chapas de fixação dos guarda-corpos, GC1 no trecho de travessia

*Assim como, o crescimento de vegetação nas rampas e corrosão superficial, deterioração da pintura e ausência de parafusos de fixação nos guarda-corpos GC1 e GC2 são decorrentes da falta de manutenção periódica;*

| Tipos de anomalias | Tratamentos recomendados | Locais |
|---|---|---|
| DETERIORAÇÃO DA<br>PINTURA E CORROSÃO<br>NOS GC METÁLICOS | L2 - ELEMENTOS METÁLICOS -<br>TRATAMENTO DE SUPERFÍCIES<br>EM AÇO CARBONO | GC1 e GC2 (Geral) |

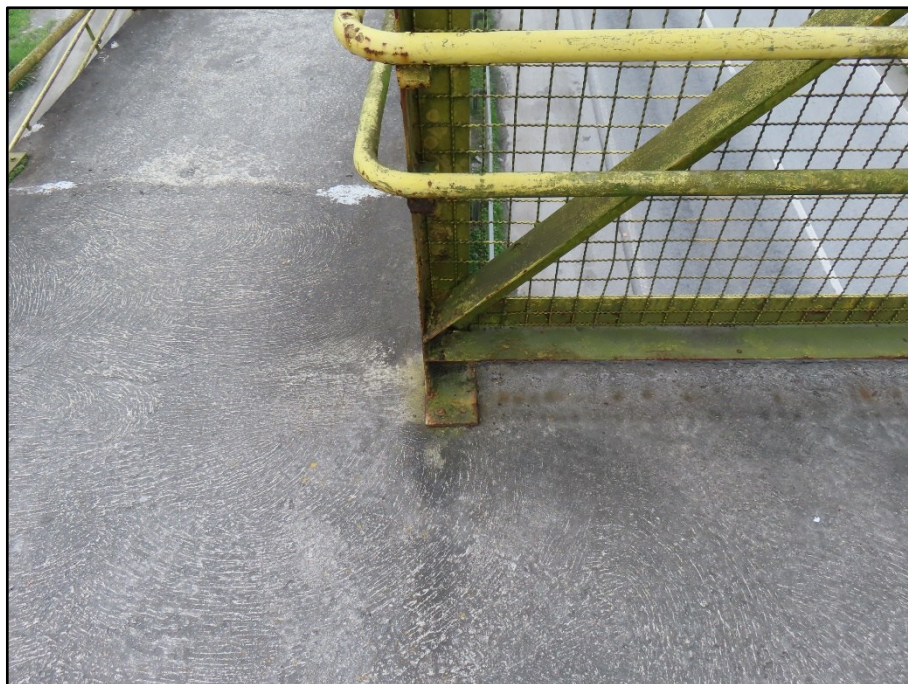
FOTO 265

Corrosão na chapa de fixação. GC1 no trecho de travessia.

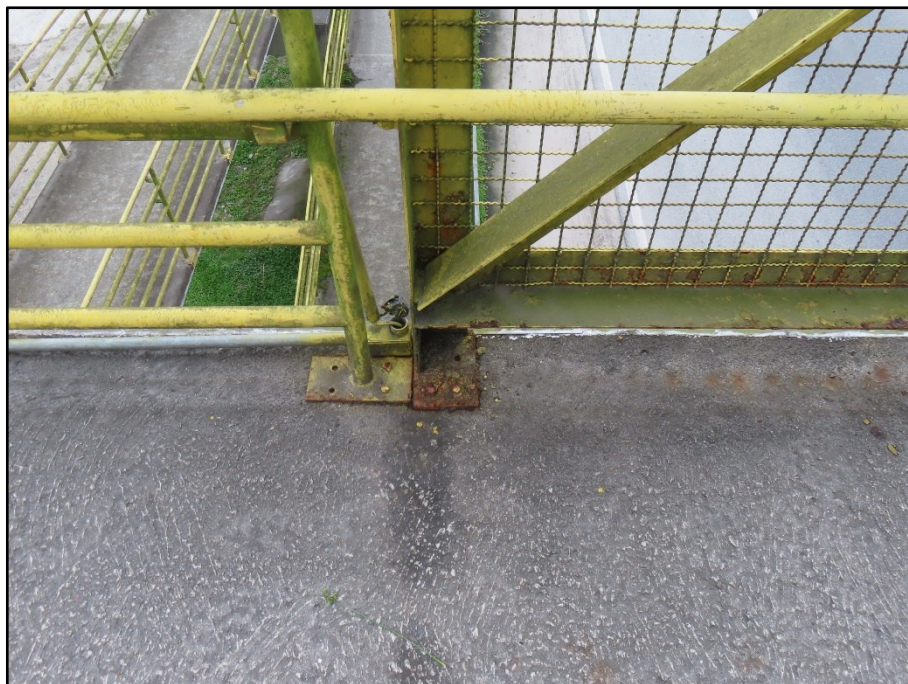
FOTO 267

Corrosão nas chapas de fixação dos guarda-corpos, assim como, ausência de alguns parafusos. GC2 no trecho de travessia.

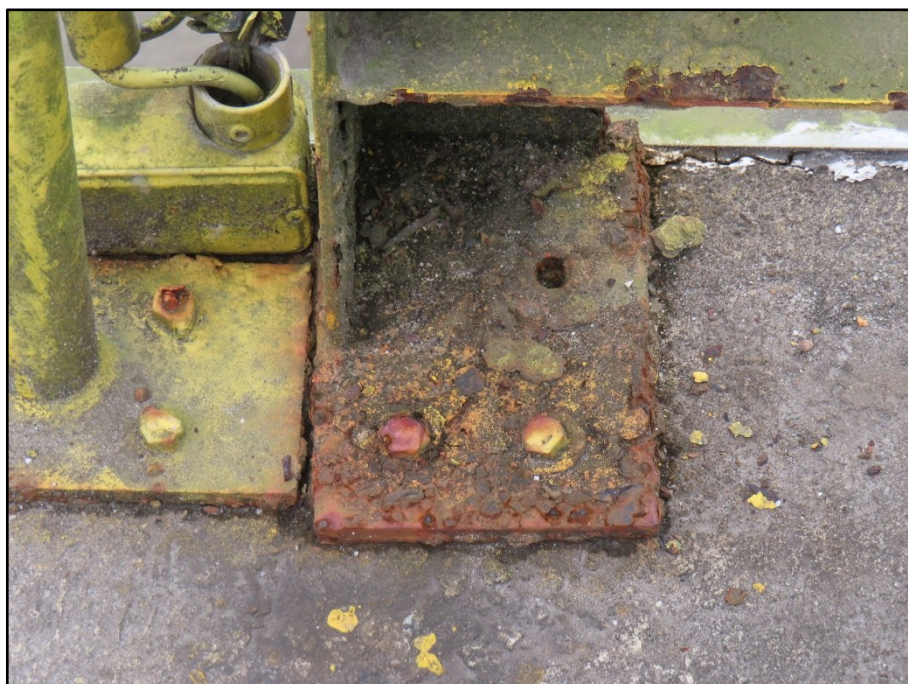
FOTO 268

Idem foto interior.

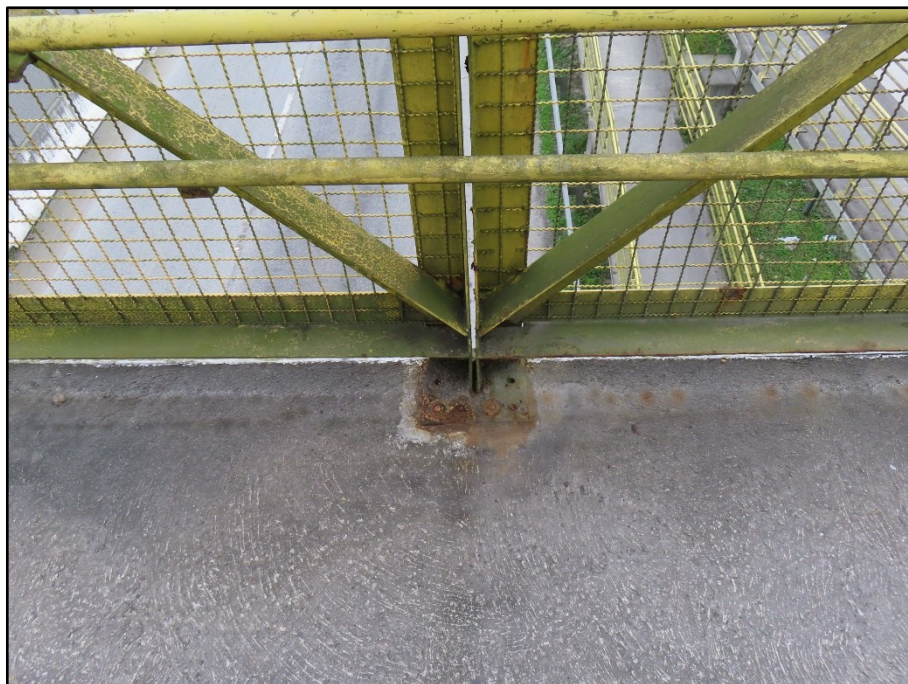
FOTO 269

Chapas de fixação do guarda-corpos GC2, trecho de travessia, com corrosão e parafusos ausentes.

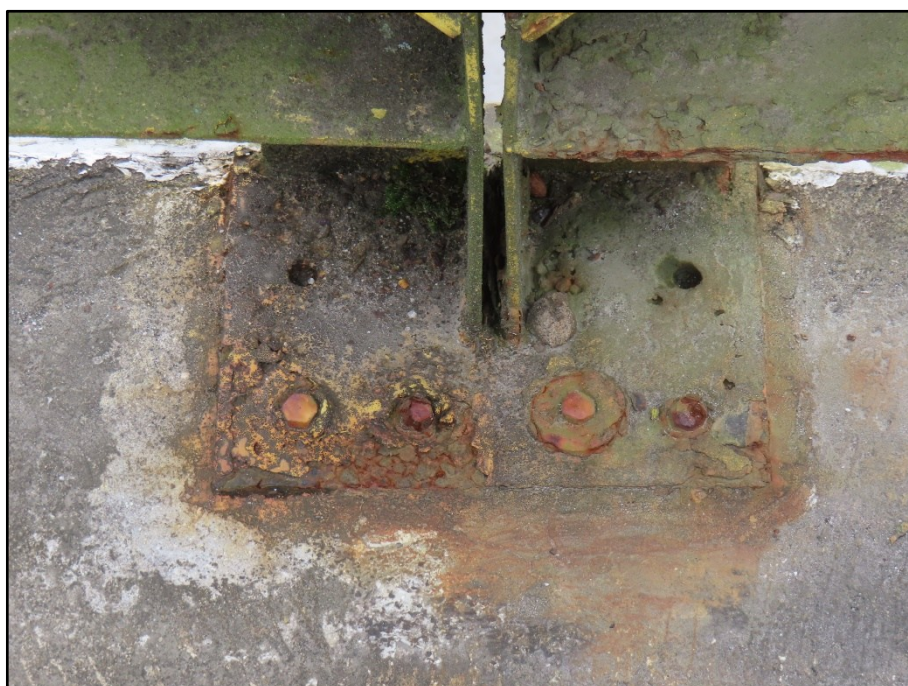
FOTO 270

Idem foto anterior.

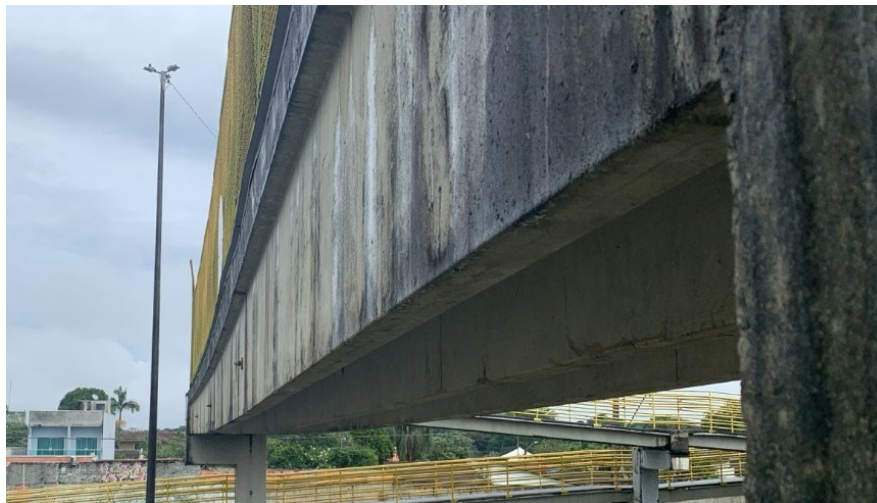
As vigas longarinas da travessia apresentam flechas significativas, como pode ser constatado na imagem e na tabela abaixo.

Por conta da falta de armadura de protensão, outro aspecto relevante diz respeito a durabilidade. Como os cabos estão sujeitos a elevadas tensões, acima das comumente consideradas, a suscetibilidade a corrosão fica aumentada pondo em risco a estrutura.

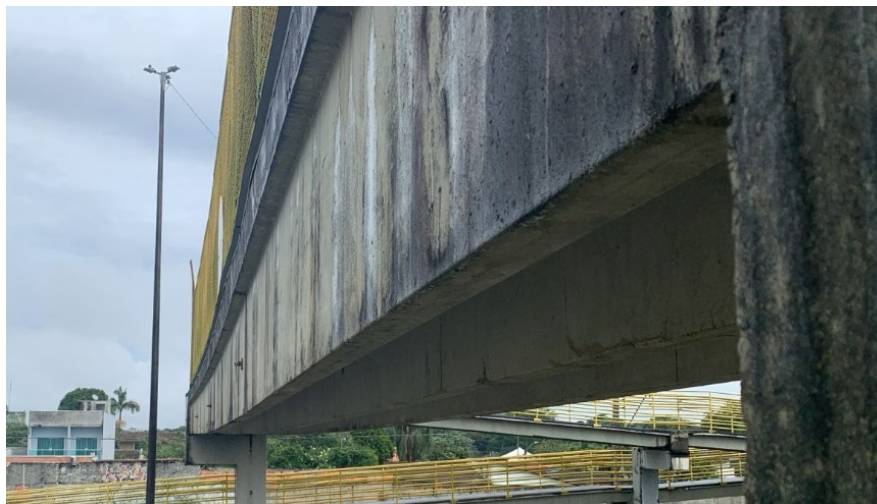
As vigas longarinas da travessia apresentam flechas significativas, como pode ser constatado na imagem e na tabela abaixo.

Por conta da falta de armadura de protensão, outro aspecto relevante diz respeito a durabilidade. Como os cabos estão sujeitos a elevadas tensões, acima das comumente consideradas, a suscetibilidade a corrosão fica aumentada pondo em risco a estrutura.
